# NOTAT

Oppdrag **1350020953**  
Kunde **Dyrborg panorama AS**  
Notat nr. **Revidert 1350020953 Geo-not-001**  
Dato **23.02.2021**  
Til **Dyrborg Panorama AS v. Diana van der Meer**  
Fra **Gudrun Dreiås Majala**

## **Revisjon av: Innledende ingeniørgeologisk vurderinger i forbindelse med reguleringsplan ved Dyrborg. -Opprinnelig plan datert 20.02.2017**

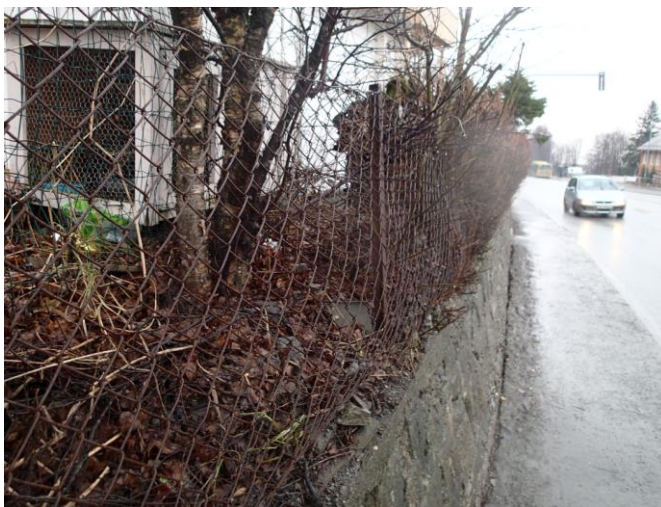
Fortau langs Byåsveien skal utvides med i størrelsesorden 1 meter fra Sverre Hassels vei og ca 200 meter nordover til busstopp. På strekningen er det typisk støttemurer på 1-2 meters høyde der det sannsynligvis er fylt opp med løsmasser bak, for etablering av hager og uteplasser. Akkurat ved bussholdeplassen er muren noe høyere (ca 4 meter). Der er det ingen bygninger. Det er registrert fjell et stykke innenfor mur her (se vedlegg 1).

**Figur 2: Støttemur mot trangt fortau.**

I en byggeperiode må murer rives og løsmasser, trær og vegetasjon fjernes før ny mur etableres. I byggeperioden vil et felt i Byåsvegen måtte stenges, og det er antagelig ikke mulig å beholde gangtrafikk på denne siden av Byåsvegen i anleggsperioden. Graveskråninger vil slå 2 – 5 m innover på naboeiendommer for etablering av nye murer.

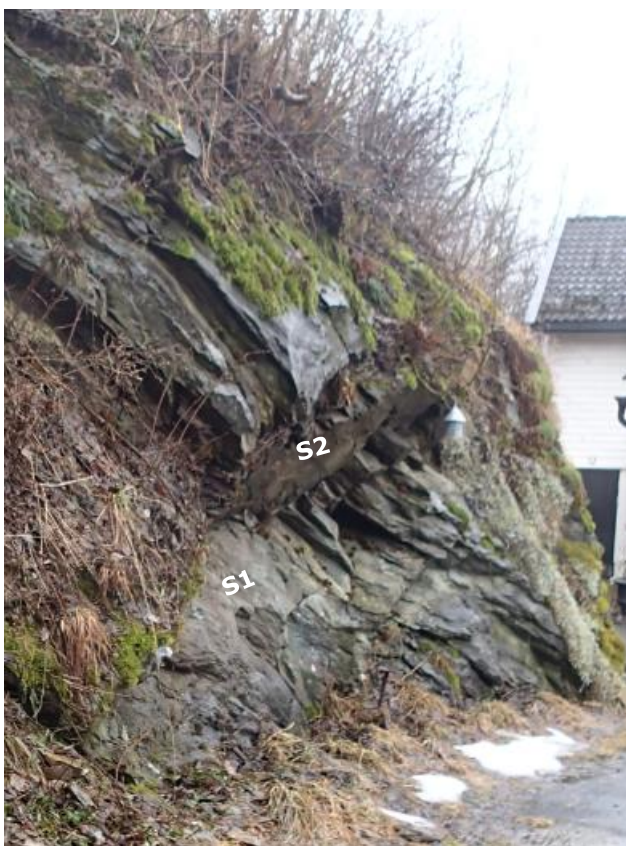
**Figur 4 Bilde med hovedsprekkeretninger.**

*Bilde viser sprekkeretninger, S1 og S2, i berg som kan gi store utfall under sprengning.*

Det er på befaring ikke funnet forhold som peker mot å velge en annen utforming enn 10:1 som er en vanlig, og gunstig utforming. Det er imidlertid funnet at oppsprekningen ligger til rette for kileutglidning, og at det vil bli en del sikring i forbindelse med denne

utfallsmekanismen (Se Figur 4). Det må understrekes at det kun var mindre bergblotninger som kunne observeres.

Der skjæringen kommer nær eksisterende bygninger anbefales det forbolting med 32 mm kamstål med lengde typisk 4-6 meter. Forbolting gjøres typisk med 1- 2 meter mellomrom

rett utenfor planlagt sprengingskontur. Dette gjøres for å hindre at berg faller ukontrollert ut under sprengning. Etter at man har sprengt seg ned til ønsket dybde må det gjøres ytterligere bergsikring med bolter. I tillegg må det etter all sannsynlighet gjøres ytterligere sikring med sprøytebetong da det skal gjøres betongarbeider nært inntil bergvegg. Det må regnes med en avstand på **minst** 1 meter bak fundamenter nede i byggegrop mot sprengningskontur for å kunne arbeide sikkert.

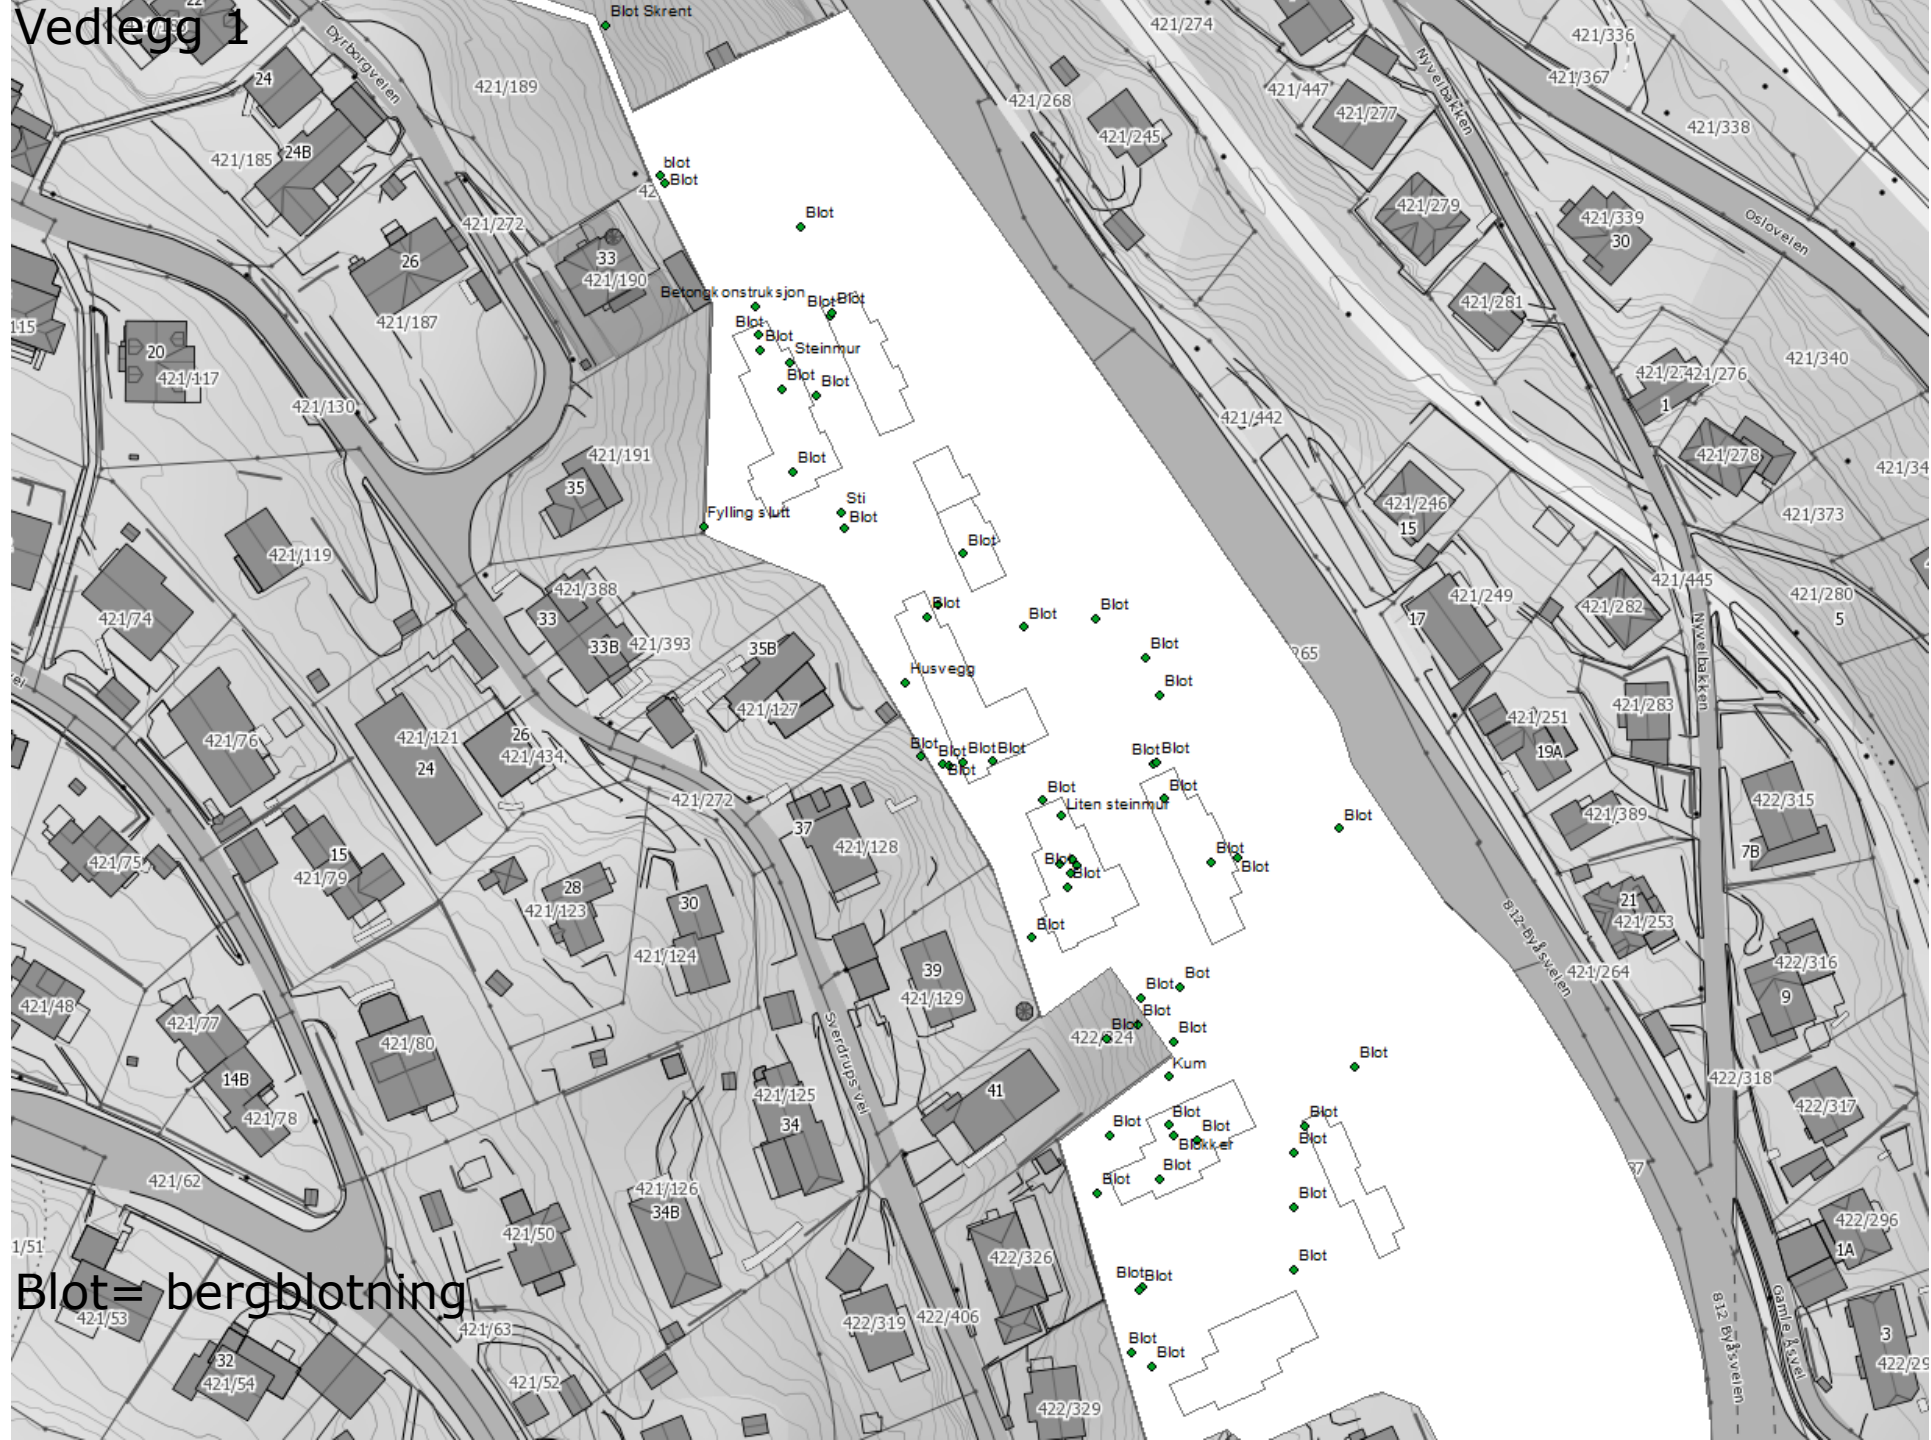
Befaringsfunn  
fra befaringen  
i 2017

Blotningskart samt noen andre registreringer er vist i vedlegg 1. Det som er registrert er bergblotninger, bergblokker, kummer, fyllingsfoter, steinmurer, betongkonstruksjoner.

Blot = bergblotning

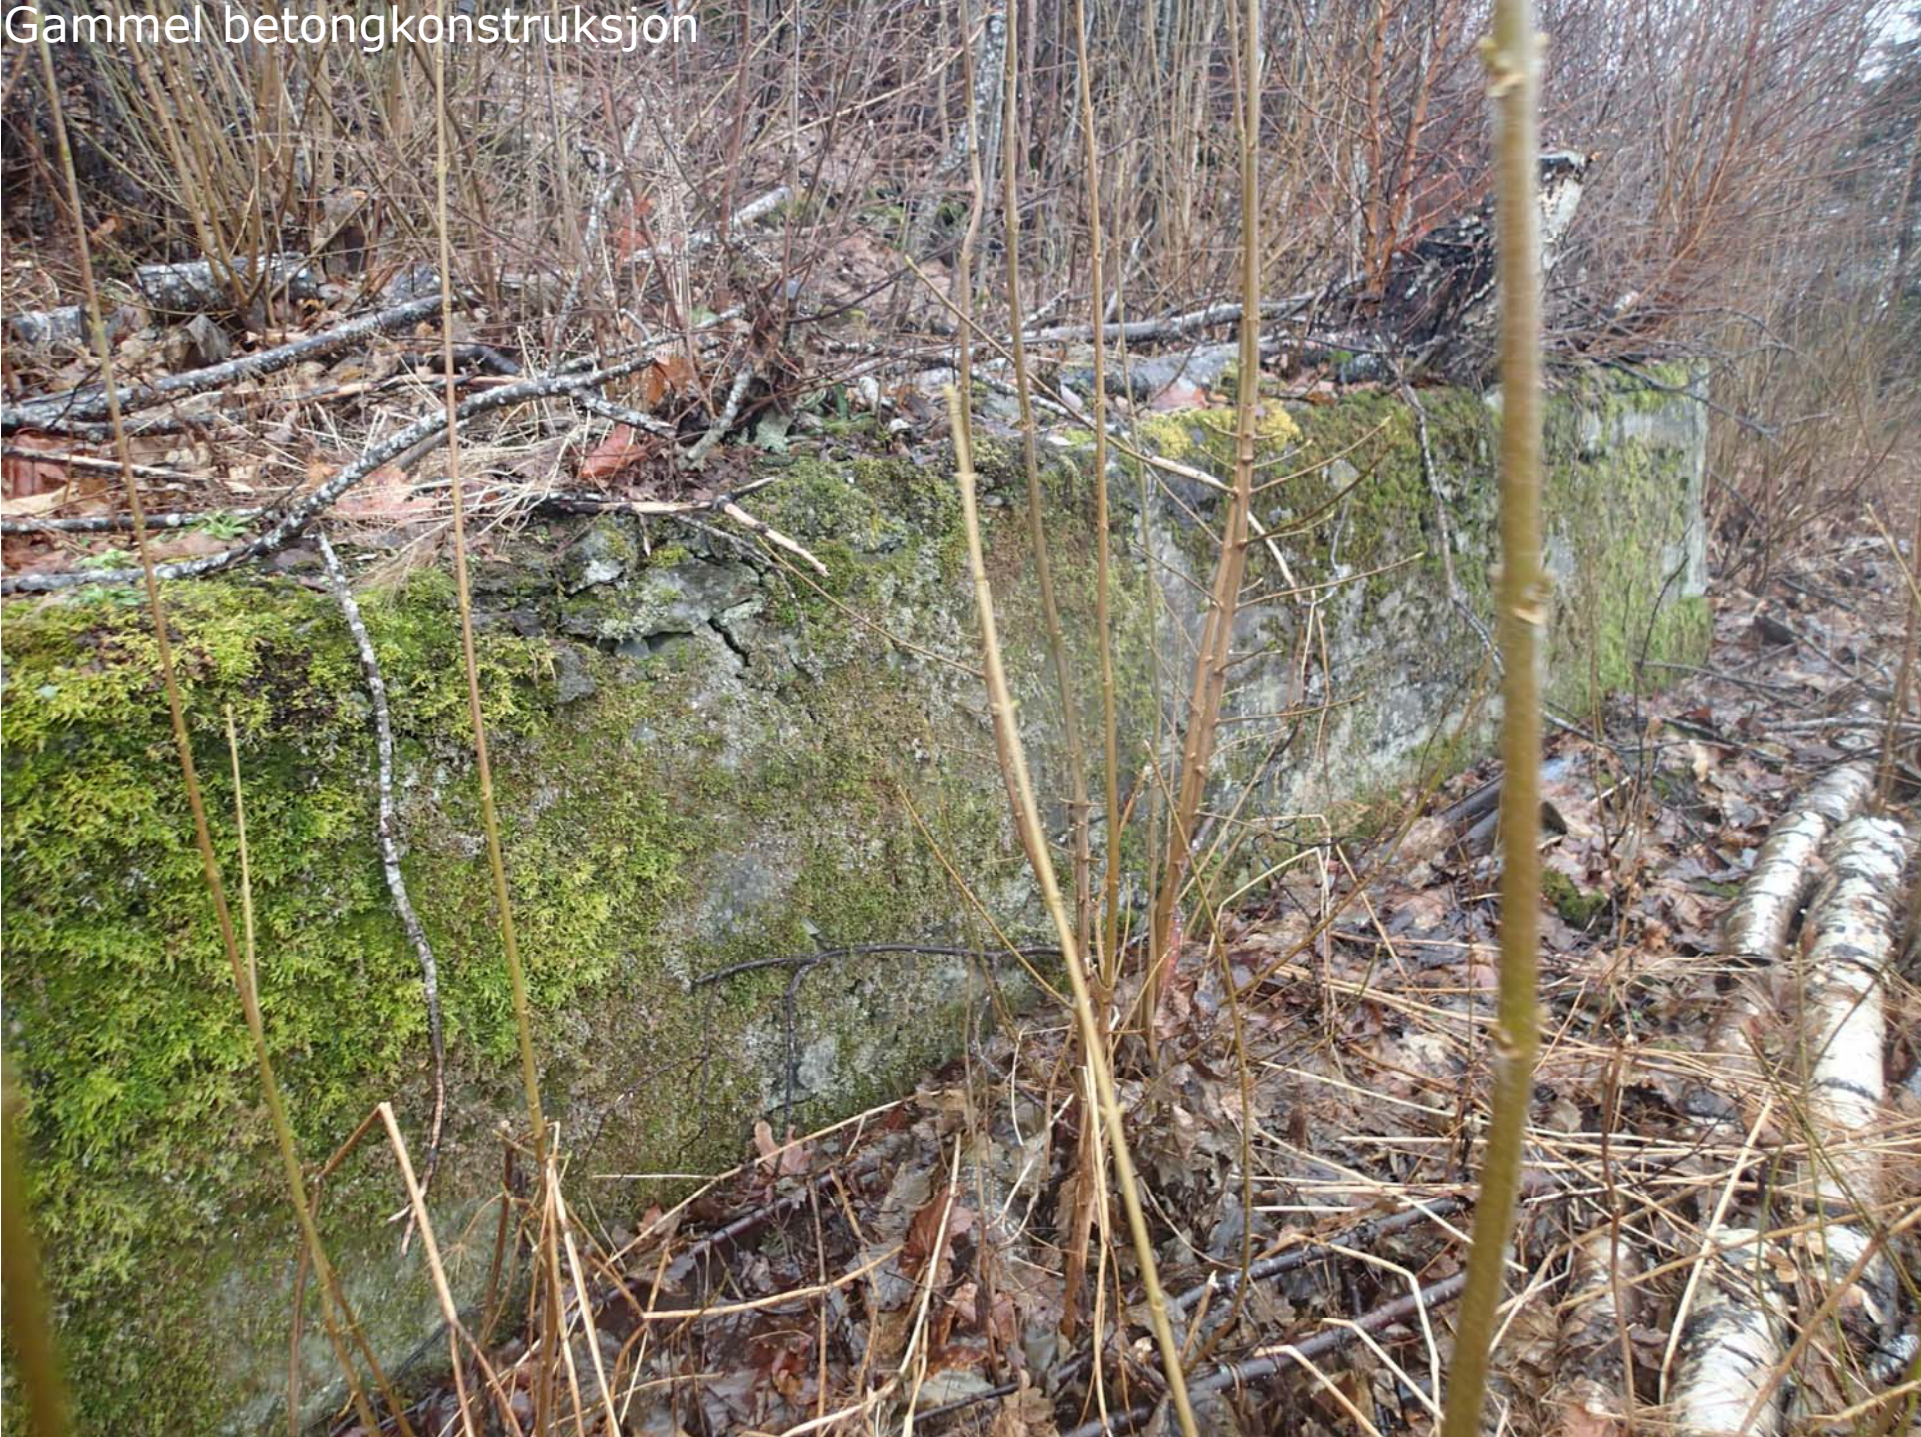
Det er registrert en betongkonstruksjon, muligens i fra krigens dager.  
 Det er registrert flere steinmurer innenfor området.  
 Det er registrert en kum på området. Se vedlegg 1.

Gammel betongkonstruksjon

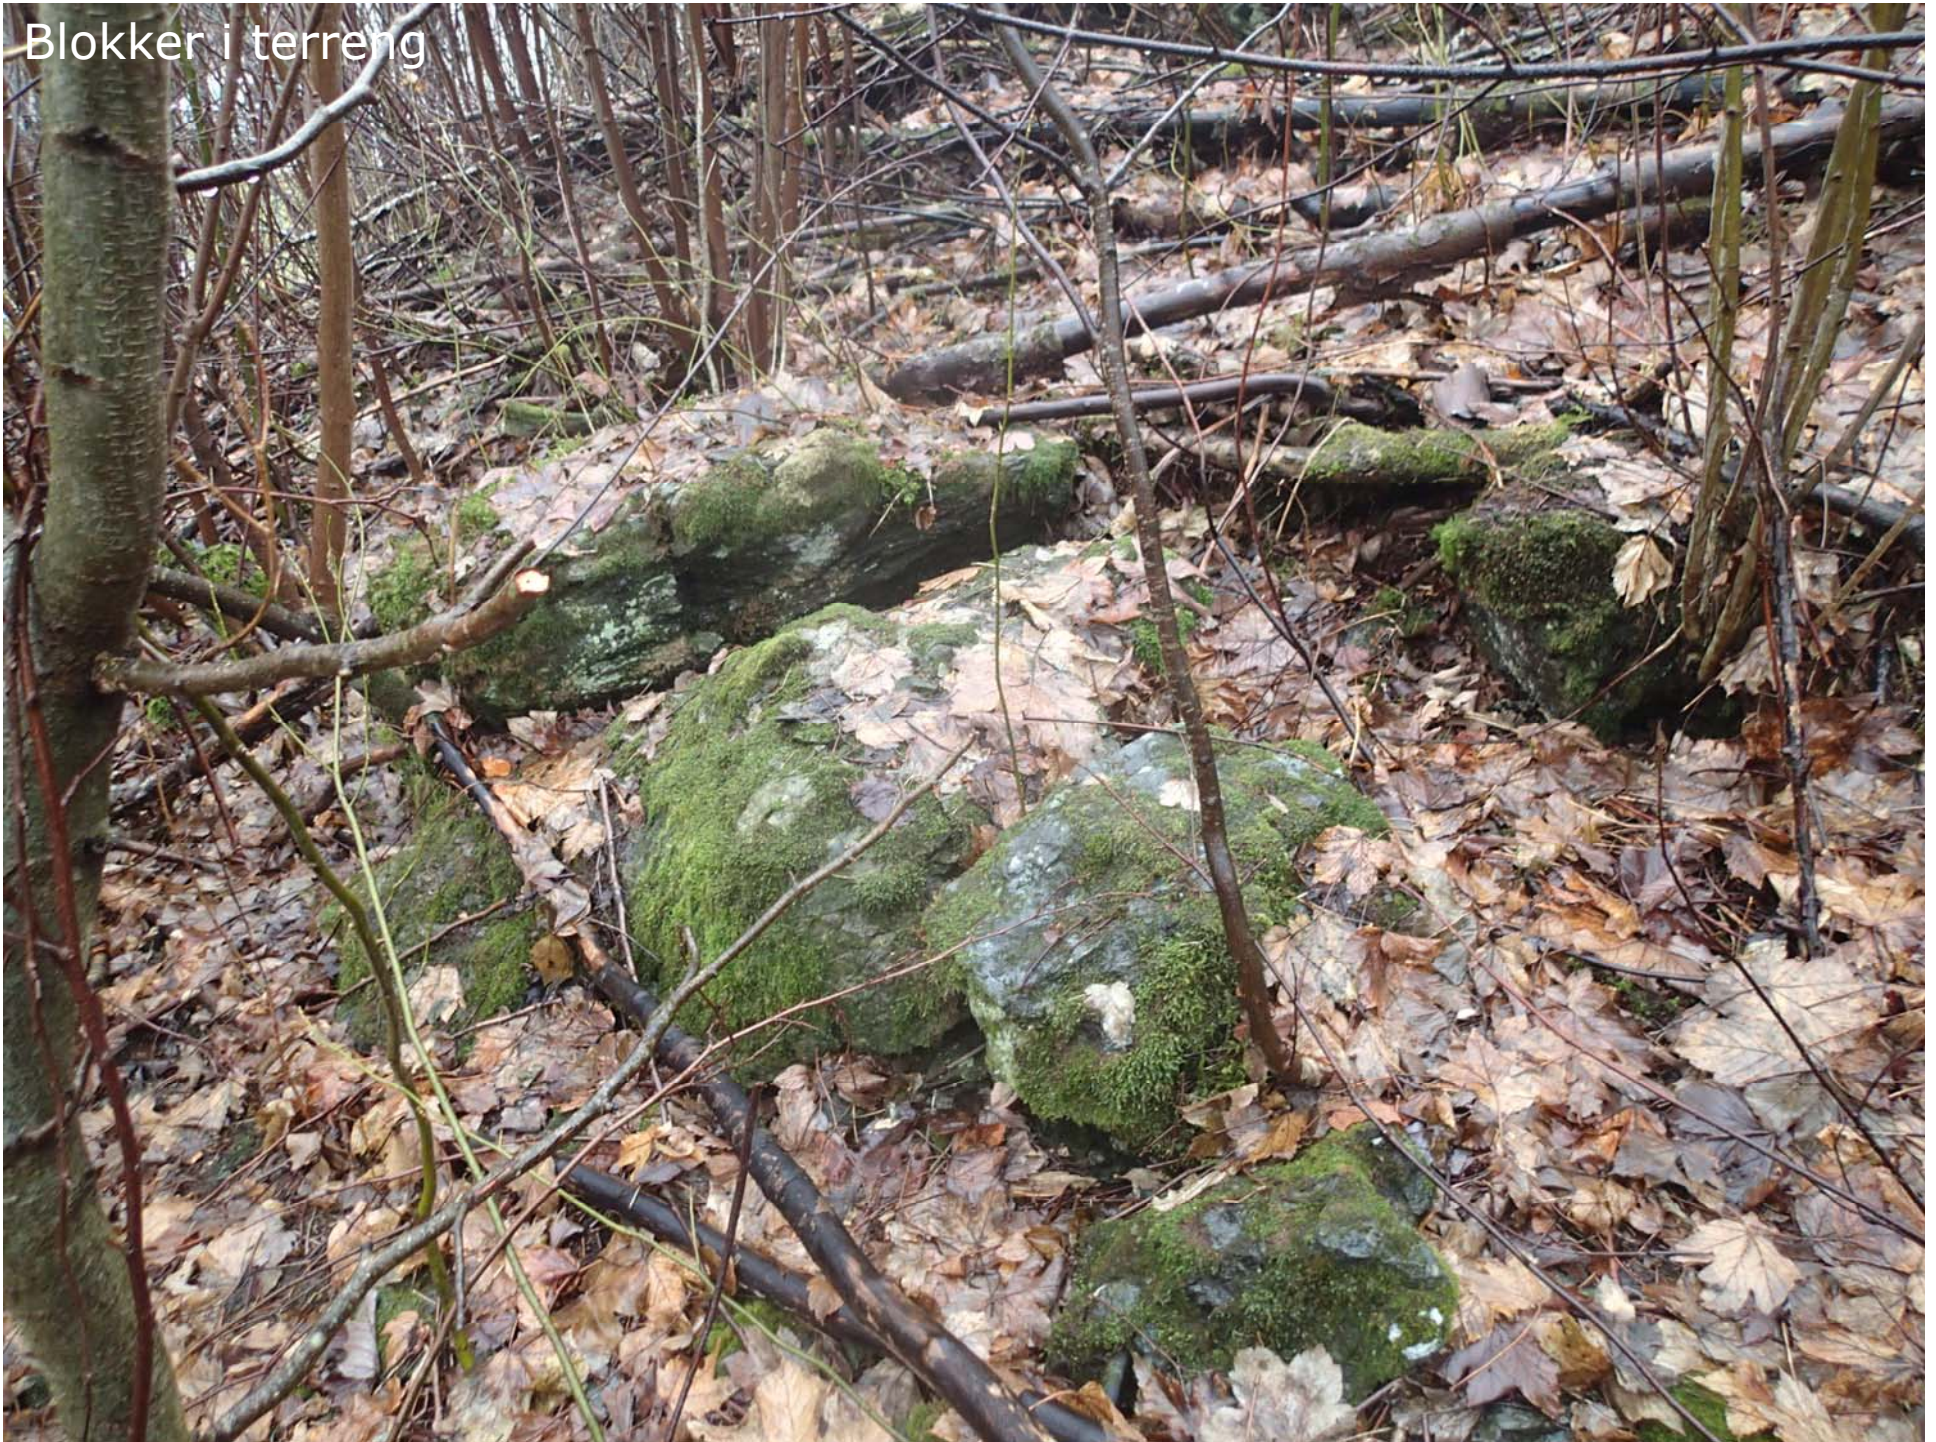
På befaring arter løsmassene seg som Humusdekke/tynt torvdekke/veltede trær/noe utfylte raskmasser over berggrunn. Det er registrert en del forvitningsblokker/ skredblokker/ blokker i fra byggetid i overflaten. Det er mange blotninger i området og det er ellers registrert liten mektighet på naturlig avsatte løsmasser. Det er kun i en forsenkning i området det kan være noe dypere til fjell, men det er ikke forventet noen større tykkelse til fjell da det er fjell på begge sider av forsenkning.

Blokker i terreng
