Til: Trondheim kommune
v/ Silje Salomonsen
Kopi til:
Dato: 2019-12-10
Rev.nr. / Rev.dato: 0
Dokumentnr.: 20170845-05-TN
Prosjekt: Renere Havn - Overvåking
Prosjektleder: Anita Whitlock Nybakk
Utarbeidet av: Anita Whitlock Nybakk
Kontrollert av: Mari Moseid

Fysiske undersøkelser tildekking 2019

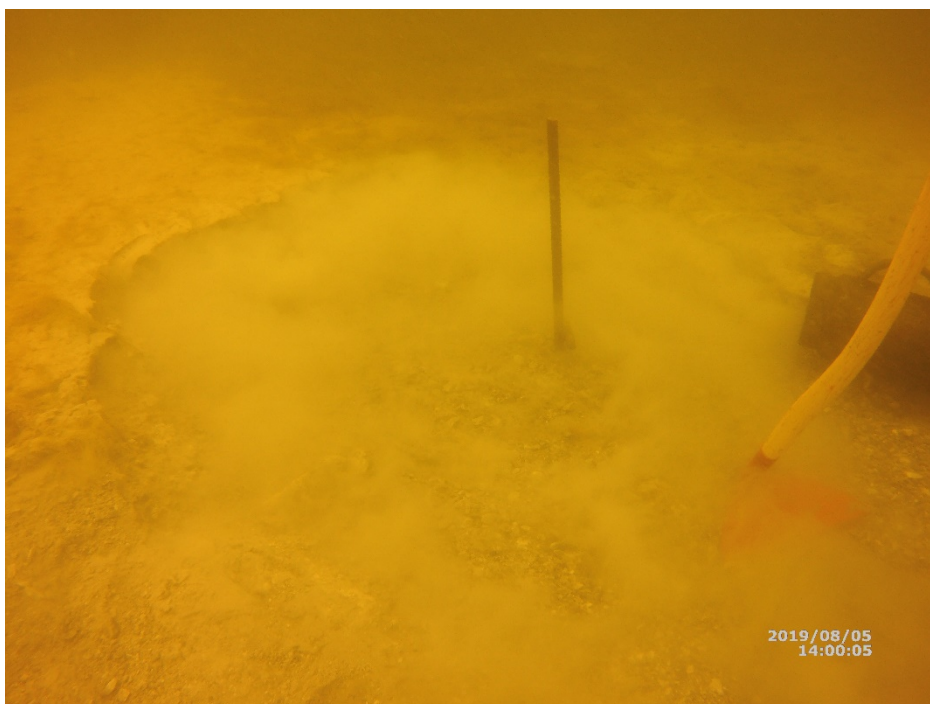
Figur 3 K8-19 i Kanalen. Grop rundt målepinnen etter at massene er fylt tilbake.

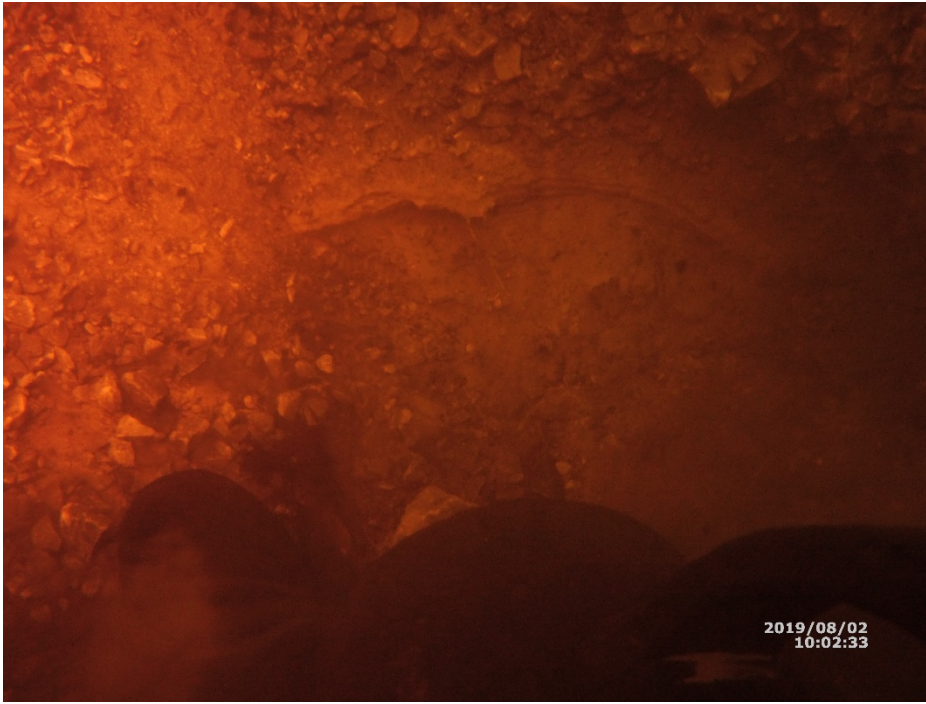
Figur 1 Stasjon K1-19

Nr.	Mektighet fra kart	A: Målt mektighet (cm)	B: Plassering av plate for målepinne (cm)*	C: Søkke rundt målepinnen	Beskrivelse
Kanalen. Tildekkingslag 40 cm					
K1-19	50 cm	70 cm	50 cm	Et lite søkke	Ved Gryta, midt i Kanalen. Observert en renne på 8-10 meters bredde på langs i Kanalen. Jevnt på langs av Kanalen og kupert på tvers av Kanalen. 5 cm finmasser på toppen. Filtermasser. Litt hardere lag rett før overgangen til original sjøbunn
K2-19	68 cm	50 cm	46 cm	5-10 cm søkke rundt målepinne	Under utstikkere på flytebrygge i nord. Flatt. 3-4 cm finmasser på toppen. Samme masse som i punkt 1. Litt hardere lag før original bunn. Original bunn (brun/svart) er mer hardpakket, men ikke nødvendigvis hardere.
K3-19	74 cm	60-70 cm	47 cm	Større søkke rundt målepinnen.	Rett ut fra sør-østlige hjørne på busstasjon. 15 cm svarte finmasser på topp, blandet med organisk masse som kan ha kommet med elva. Under der er det veldig løse masser. Ikke gjennom til original bunn. Ekstremt mye små sjøstjerner.

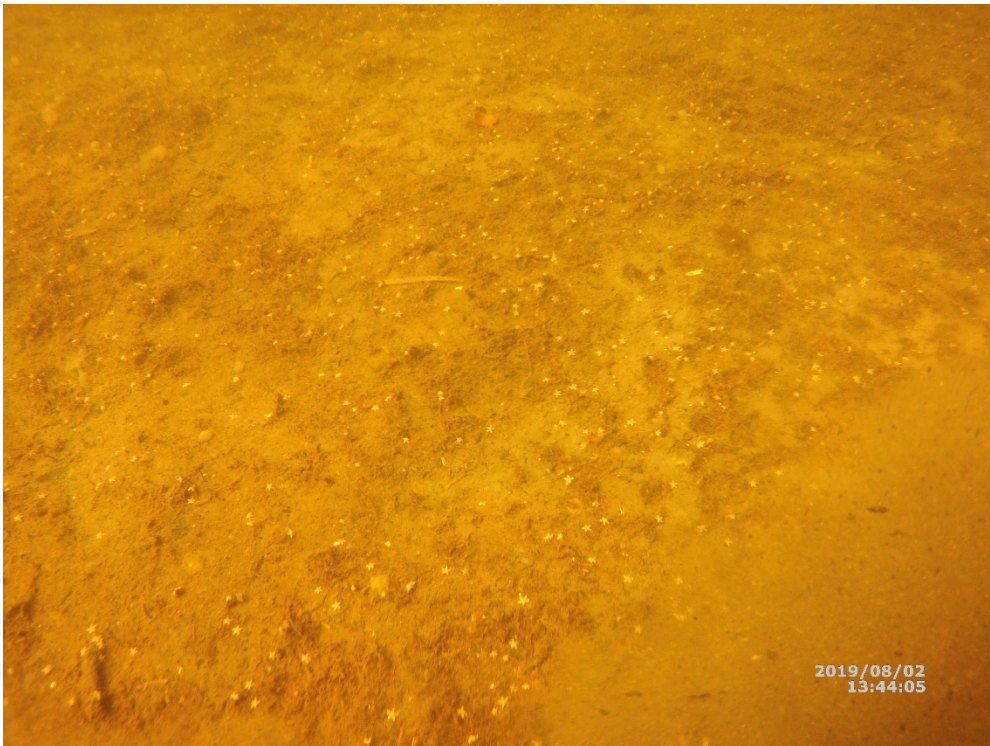
Det er også observert sjøstjerner, småfisk (4-5 cm), flyndre og enorme mengder små sjøstjerner. Sjøstjernene er i et begrenset område midt i Kanalenløpet, muligens i et dypere område, med mindre strøm.

Figur 3 Små sjøstjerner midt i Kanalen

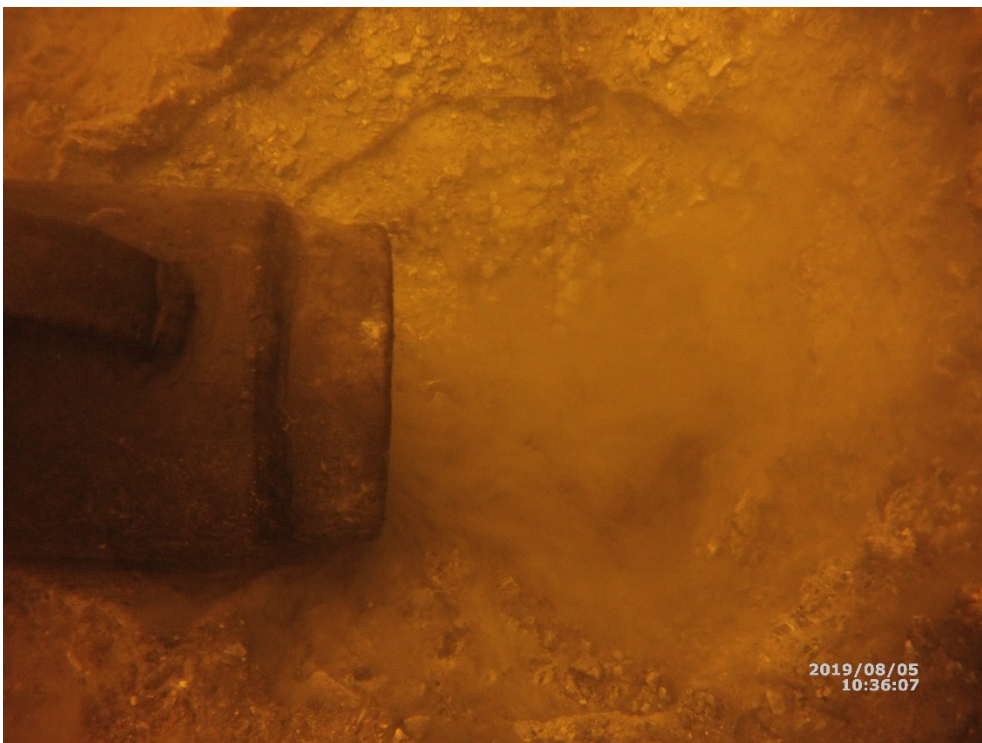
Figur 4 Stasjon K6-19

Nr.	Mektighet fra kart	A: Målt mektighet (cm)	B: Plassering av plate for målepinne (cm)*	C: Søkke rundt målepinnen	Beskrivelse
K5-19	35 cm	30 cm	21 cm	Lite søkke rundt målepinnen	Ravnkjoløpet Tynt lag med fine masse fra toppen. Tildekkingsmasser, løse masser på topp. Hardt lag starter ved 10 cm 7 cm hardt lag, så et løst lag. Dårlig sikt førte til få bilder.
K6-19	22 cm	35 cm	25 cm	Ikke registrert	Kupert terreng og blandete sedimenter. Overflate dekt av litt begroing, slik som i punkt K3 og K4. Seigt lag, mykt, leireaktig 4-5 cm Resten filtermasser. Masse sjøstjerner
K7-19	55 cm	35 cm	25 cm	Ikke registrert	Flytebrygge ved Ravnkloa. Renne for Munkholmbåten. Dypere under brygga, enn like utenfor. Litt seigt lag på toppen. 35 cm filtermasse. Ikke lokk ved overgang til original bunn.
K8-19	48 cm	80 cm Ikke gjennom til original sjøbunn.	36 cm	Et søkke på ca. 20 cm rundt pinne	Ved Erling Haug. Kupert på tvers av Kanalen. 3 cm topplag finmasser. Lyst grått på toppen, mørkere lengre ned. Myke masser. Kom ikke gjennom til original bunn. Satte pinnen ved ca. 80 cm

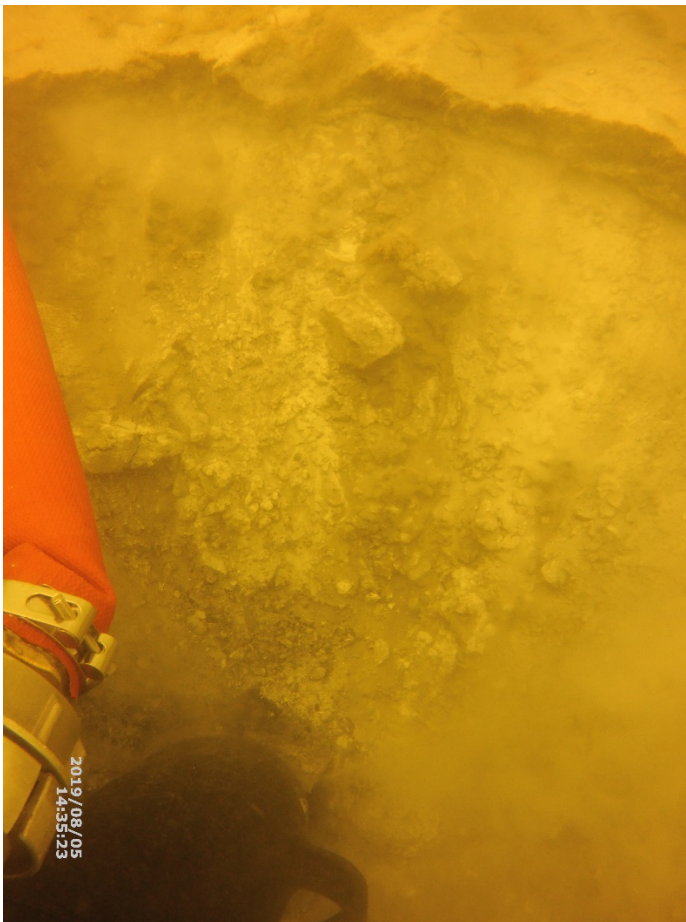
Figur 6 Stasjon K9-19

K9-19	30 cm	55 cm	35 cm	Stort søkke rundt målepinnen, 15-20 cm	5 cm topplag, fine masser. Lyst i toppen, mørkere lengre ned. Hardt topplag. Løse masser helt ned. Lite strøm, dårlig sikt

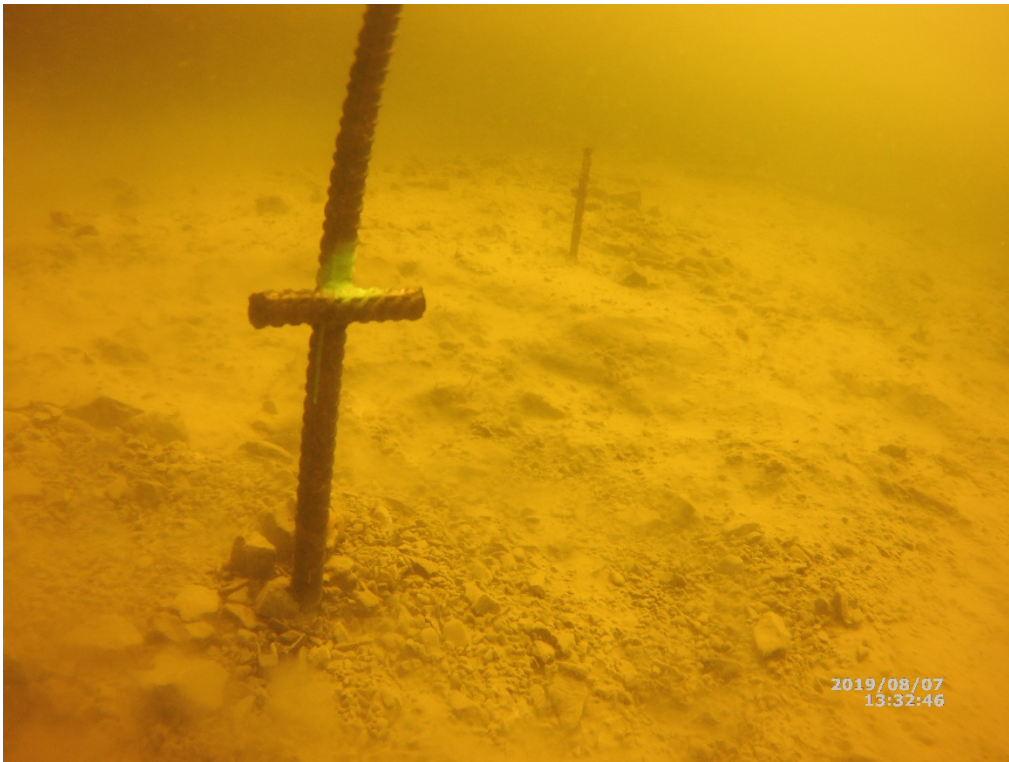
Figur 15 Stasjon N7-19

Det er registret to områder med for lite tildekking, rett ved Kai 52 (N7-19) og litt ut fra Kai 54 (N8-19), men henholdsvis 40 cm og 50 cm tildekking. Siden undersøkelsene i 2017 har det blitt lagt ut ny tildekking i indre basseng, på grunn av at tildekkingen hadde fått skader av båttrafikk. Målingene fra 2019 viser at tildekkingen er tilfredsstillende i Nyhavna, foruten om at det er noe tynn tildekking innerst ved enkelte kaier.

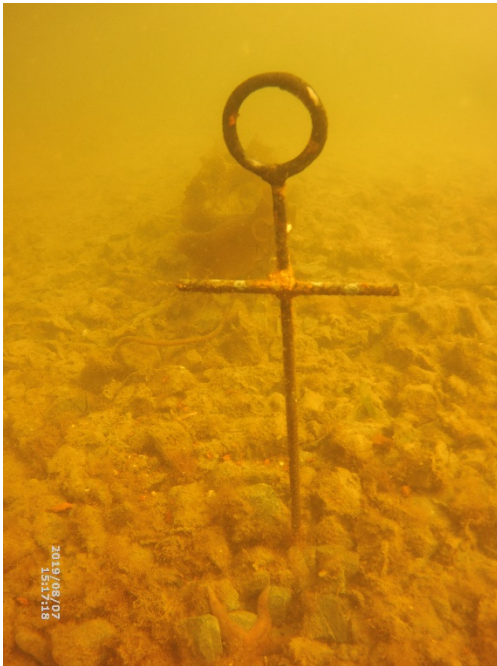
- ↗ En del skrap ved kaia.
- ↗ En voll av sedimenter, så kan være en følge av propellstrøm.
- ↗ Målepinne med øye, 4 cm opp til tverrligger. Denne målepinnen er fra re-tildekkingen av sjøbunnsdeponiet.
- ↗ Erosjonsmasser 0-110 mm.

- ↗ Markant skille mellom ny og gammel tildekking.
- ↗ Nok en målepinne, 27 cm fra bunn til tverrligger. Denne målepinnen er fra re-tildekkingen av sjøbunnsdeponiet.
- ↗ Begroing.
- ↗ Sjøppel.
- ↗ Topper og hauger i tildekkingslaget opp til 1,5 m høyde.
- ↗ Slangestjerner, sjøstjerner og skjell.

Figur 17 Målepinne etter den nye tildekkingen i indre basseng

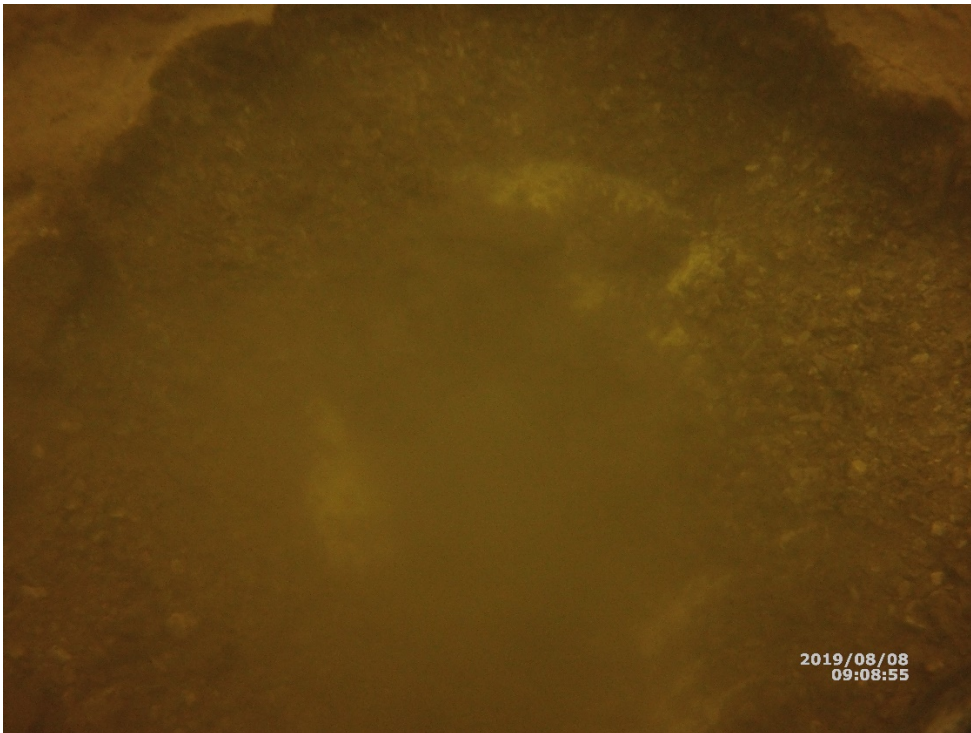
Figur 20 Stasjon IL1-19

Nr.	Mektighet fra kart	A: Målt mektighet tildekking	Beskrivelse
IL1-19	30 cm	50 cm	Rett ved flytebrygge i havna. Ved gammel målepinne. Krabber, store sjøstjerner, slangestjerner. Litt naturlige sedimenter på toppen Finstoff av kalk 20 cm filtermasser 5-10 cm finstoff fra tildekking 15 cm "EU-sand"/"sandkassesand" Original sjøbunn
IL2-19	10 cm	20 cm	Grønnske, store sjøstjerner, mange små sjøstjerner (som i Kanalen) Filtermasser i toppen 10 cm fin grus og masse som binder sammen 10 cm filtermasser Original sjøbunn
IL3-19	20 cm	37 cm	Ved kai. Bunnen er fastere enn midt i bukta. 7 cm grus med "bindemasse"/finstoff 20 cm filtermasser uten finstoff 4 cm finmasser kalk 6-7 cm "EU-sand"/"sandkassesand" Original sjøbunn
IL4-19	20 cm	0 cm	Nær bekk, I6-18. Gikk så nært land som mulig med båten (kl.10:25, lavvann kl 12:44). Små og litt større sjøstjerner. Skjellrester. Lite liv. "Strandsand" på overflata. Bare original sjøbunn. Dykker mener at det var kalkmasser der ved sist undersøkelse. 40 cm sedimenter over leire.

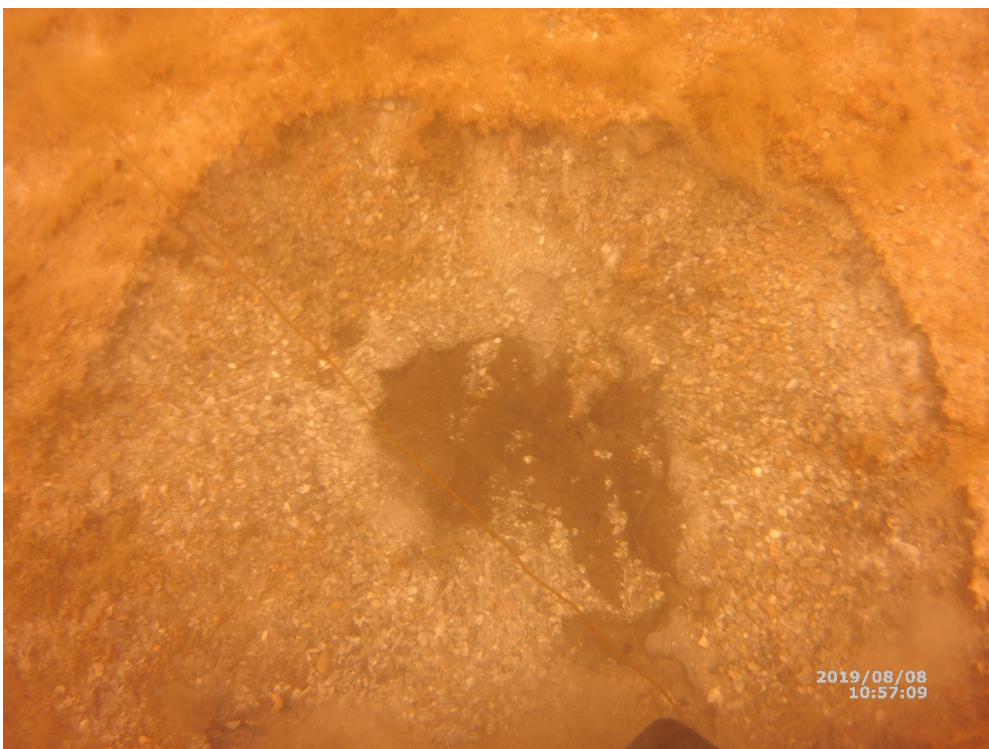
Figur 24 Stasjon IL5-19

IL5-19	30 cm	30 cm	Dykker gikk rett ut fra land. 10 meter etter tildekkingsmasser var påtruffet. 3,3 meters vanddyb. Ikke seigt lag på toppen, men løst hele veien. 8 cm kalkmasser iblandet sand 22 cm kalkmasser
IL6-19	35 cm	30 cm	Nedenfor skråning, ved 14 meters vanddyb. Flyndre, men mindre liv. 4 cm topplag løs sand/stein, brun. Mulig masser som har blitt flyttet fra over skråningen 7-8 cm kalkmasser "EU- sand" Original sjøbunn
IL7-19	20 cm	0 cm	Nær I8-18, festet båten i påler. Lite liv. Original sjøbunn. Gravde 15 cm ned i sjøbunnen
IL8-19	30 cm	2 cm	2 cm kalkmasser Gravde 13 cm ned i original sjøbunn, som bestod av hardpakket sand/silt. Tareskog

I nærheten av punkt IL5-19 og IL9-19 ble det registrert flere merker i sjøbunnen.

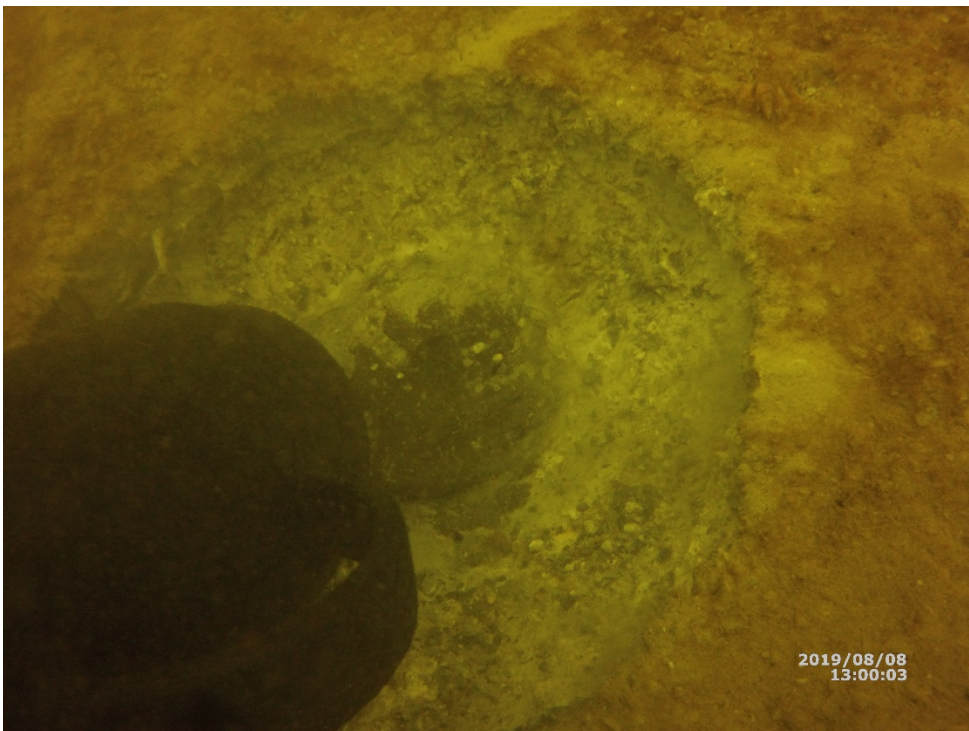
Figur 28 Stasjon IL9-19

Nr.	Mektighet fra kart	A: Målt mektighet tildekking	Beskrivelse
IL9-19a	30 cm	3 cm	Tynn marin begroing på topp Seigt lag 2 cm grus 1 cm finmasser kalk Original sjøbunn
IL9-19b		20 cm	Tynn marin begroing på topp 2 cm seigt topplag 18 cm filtermasser Original sjøbunn
IL9-19c		12 cm	2 cm topplag med marin begroing 9-10 cm filterlag/tildekking Original sjøbunn
IL9-19d		3 cm	Ved kai med mellomlagring av masser. Bratt, ved I11-18. 3 cm grus Leire. Mulig tilførsel av sand fra hauger av sand på land
IL10-19a	20 cm	20 cm	Gikk litt lengre ut. Grus på toppen. Lokk av seige masser ved 2 cm Tildekkingen er til sammen 20 cm, hvor det er lagvis av grove og fine masser. Rett over original bunn var der 1-2 cm finmasser
IL10-19b		15-20 cm	3 cm topplag med marin begroing og grus Blandede masser fine og grove 9 cm filtermasse 5 cm fine kalkmasser Original sjøbunn
ILX1*		28 cm	Ved stranda i Ilsvika havn. 5 meter fra land 3-5 cm myk masse 28 cm filtermasser

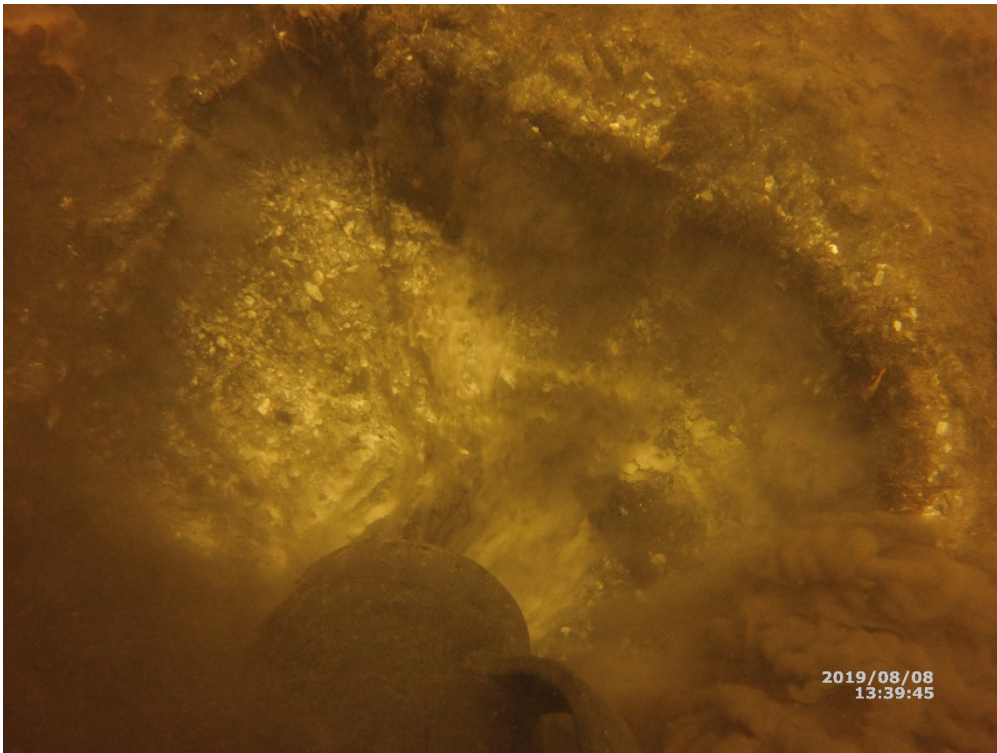
Figur 29 Ved stranda i Ilsvika

ILX2*		25 cm	3 meter fra stranda 25 cm filtermasser Strandsand
ILX3*		1 cm	9 cm løst, organisk topplag 1 cm filtermasser Svart/blå leire
ILX4*		26 cm	Ved 5,5 meter vanddyp 5 cm løst organisk topplag 5 cm finere kalkmasser 15 cm grovere kalkmasser 5 cm blandede kalkmasser 6 cm finere kalkmasser blandet med gråleire Original sjøbunn

*Ekstra stasjoner ved stranden i Ilsvika havn. Posisjonene ble ikke tatt ut av dykkerne.
