Brannsikringsplan for et kvartal på Møllenberg

BRANNSIKRINGSPLAN MØLLENBERG

OPPDRAGSNR.	DOKUMENTNR.	BESKRIVELSE	UTARBEIDET	KONTROLLERT
A125977	RAP 01	Brannsikringsplan	Martin Kristoffersen	Kristian Hox
VERSJON	UTGIVELSESDATO			
04 (28.02.2022)	04.05.2020

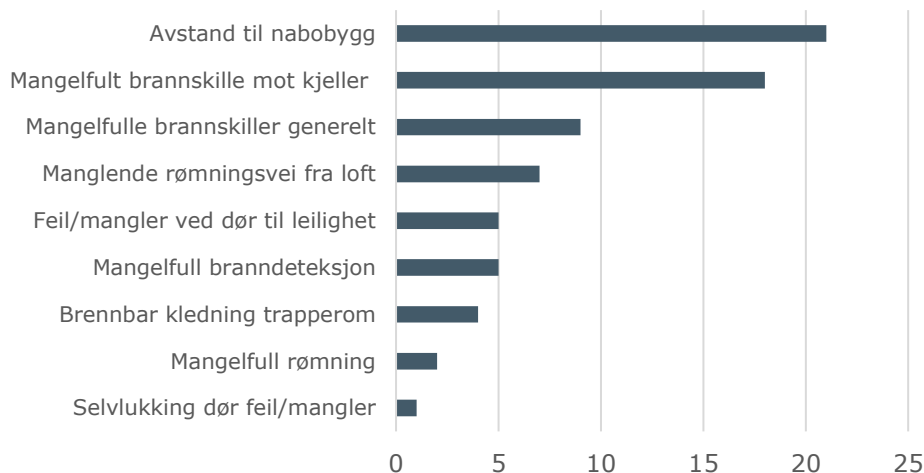
Det er registrert avvik på samtlige bygg, fortrinnsvis fra FOB §8 oppgradering av byggverk. Alle bygg har fått avvik fra krav om avstand til andre byggverk. Dette med bakgrunn i krav om brannvegg for høye byggverk (over 9 meter) som står tettere enn 8 meter. Figur 14 viser andre eksempler på avvik fra §8.

Figur 14 : Registrerte eksempler på avvik fra FOB §8 i kvartalet.

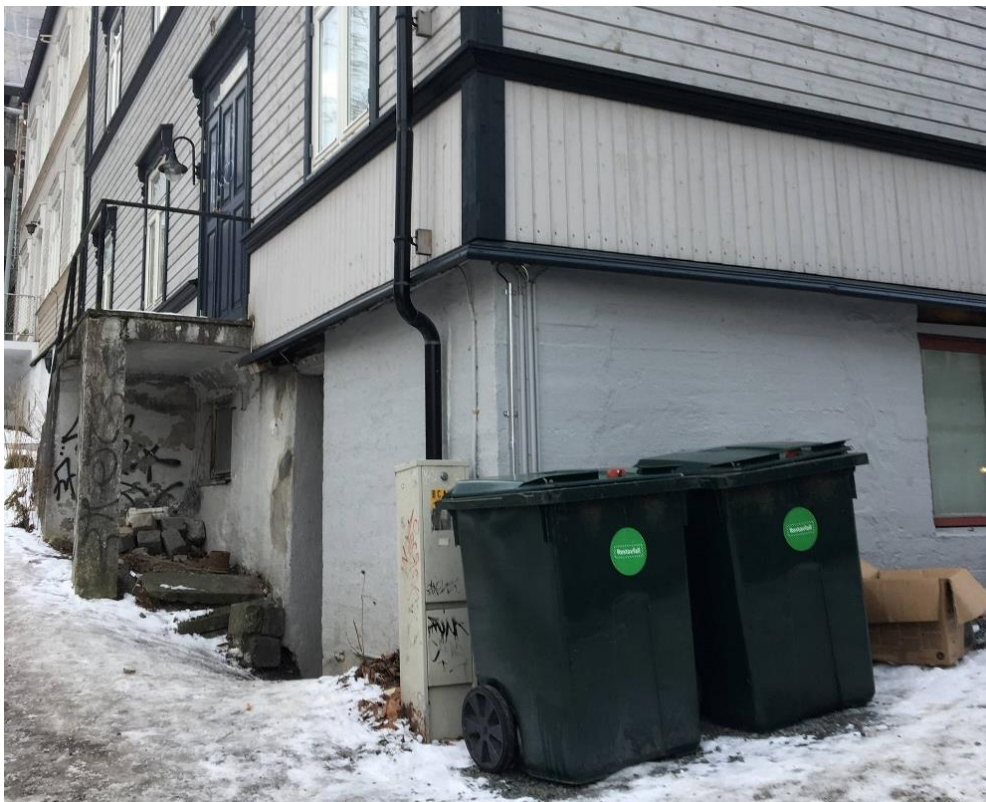
Overordnet inntrykk fra befaring i området er at det samles en del avfall her og der mellom byggene. Mulig som følge av få alternative steder å kvitte seg med avfall.

Figur 16: Typisk løsning for avfallshåndtering i området.

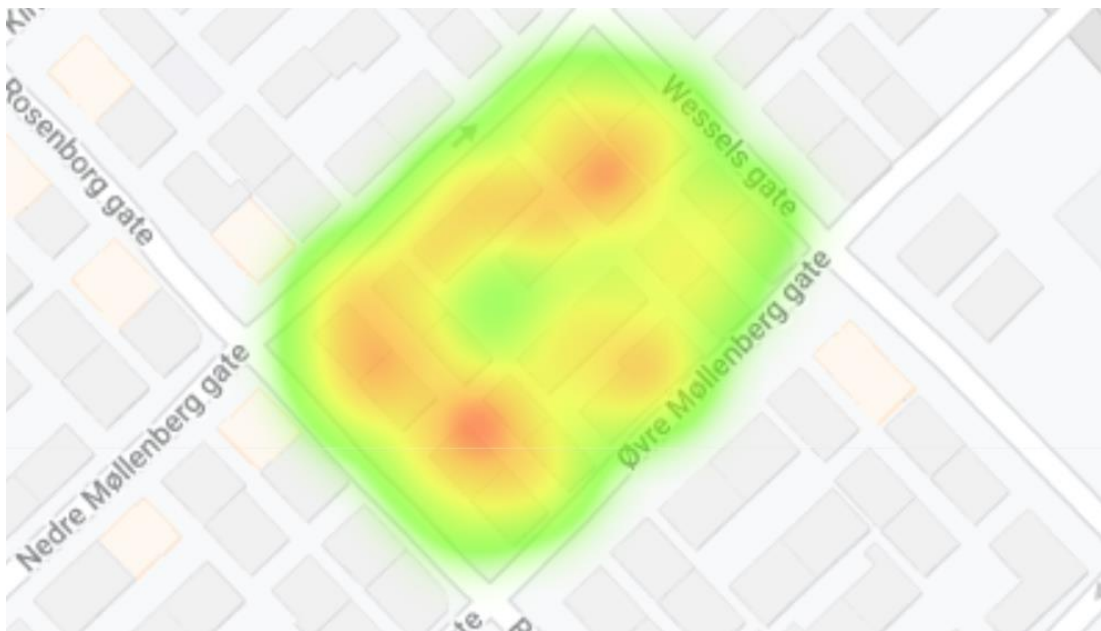
Figur 20: Risiko for brannspredning mellom bygninger visualisert på heatmap. Data basert på registrering av brannskall. Utfyllende data i Bilag B. Fargekoder illustrerer variasjon i risiko og gir ikke en kvantifisert verdi.

Gule/oransje punkter på kartet i Figur 20 viser bygg/punkter med høyere risiko for brannspredning. Dette kan være som følge av dårlig vedlikeholdte fasader og åpninger i brannskallet eller på grunn av utsatte vinduer, ventiler eller lufteåpninger. Figuren baseres kun på passive data og tar ikke hensyn til aktive tiltak og installasjoner. Figuren sier ingenting om brannsikkerheten innad i bygget men angir risiko for spredning.

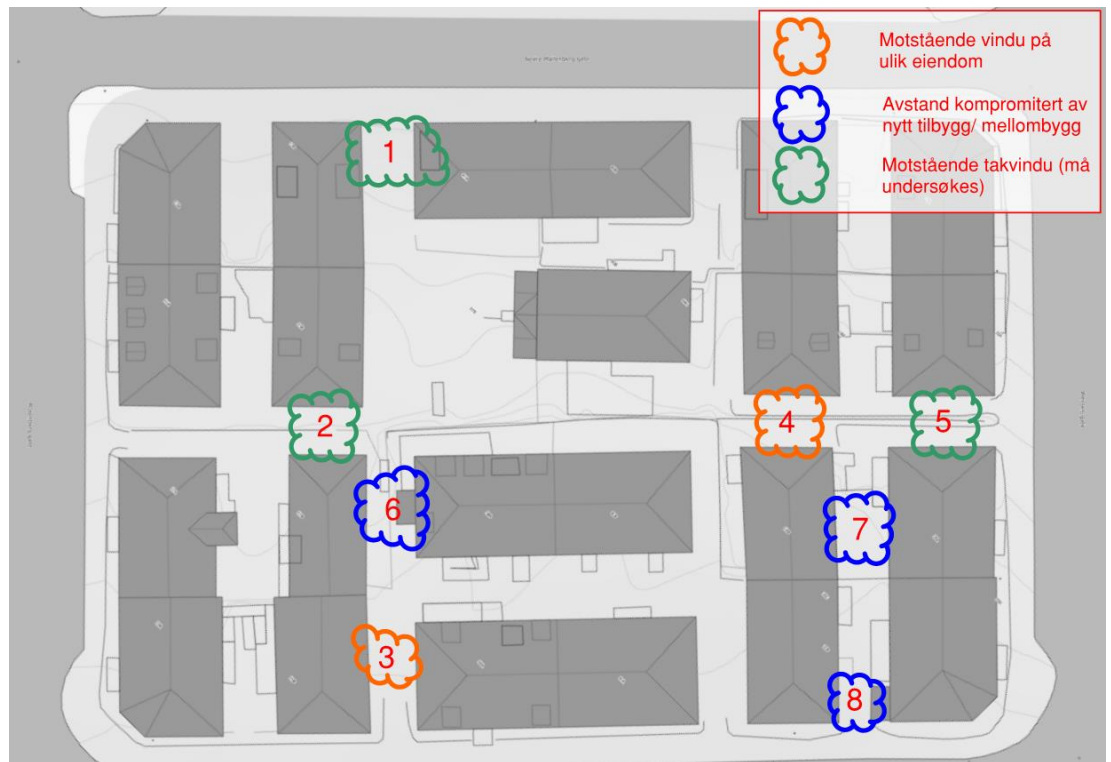
Figur 21 illustrerer brannspredningspunkter der det finnes mulige avvik fra strategien om tett gavlvegg og 5 meter avstand mellom gårder.

Figur 21: Registrerte brannspredningspunkter av ulike typer.

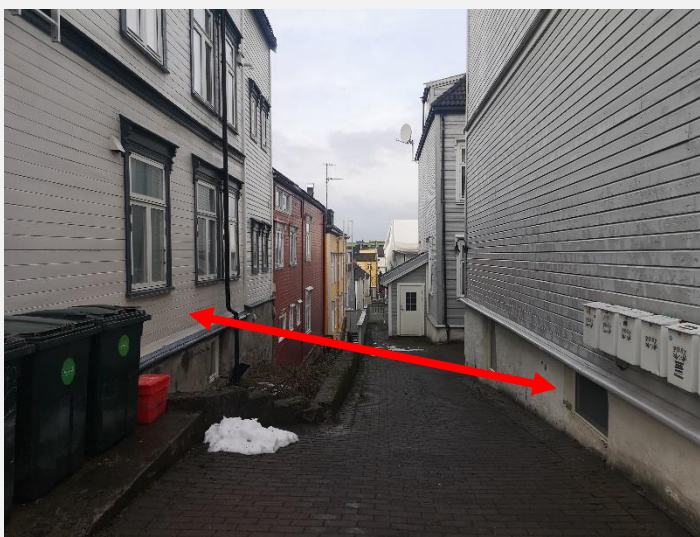
Brannspredningspunkt 4:
Motstående uklassifiserte
vinduer på ulike
eiendommer.
Vindu i gavlvegg
anbefales byttet til
brannvindu.

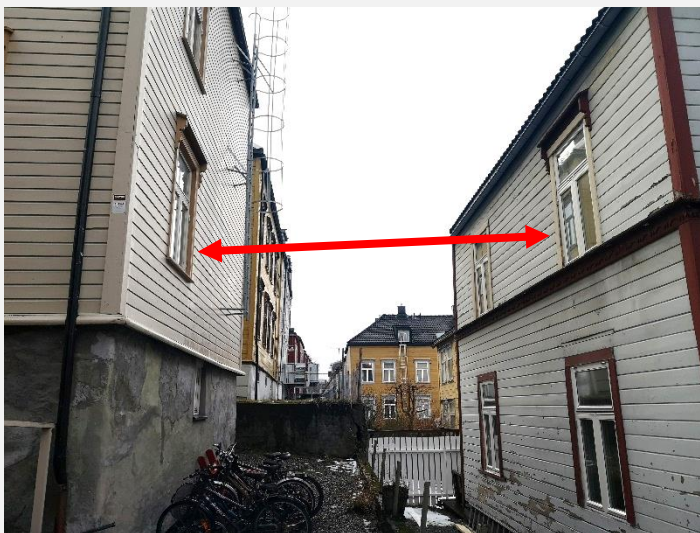
Brannspredningspunkt 5:
Motstående uklassifiserte
takvinduer på ulike
eiendommer. Avstand må
undersøkes. Dersom
avstand mer enn 6 meter
vurderes risiko
akseptabel.

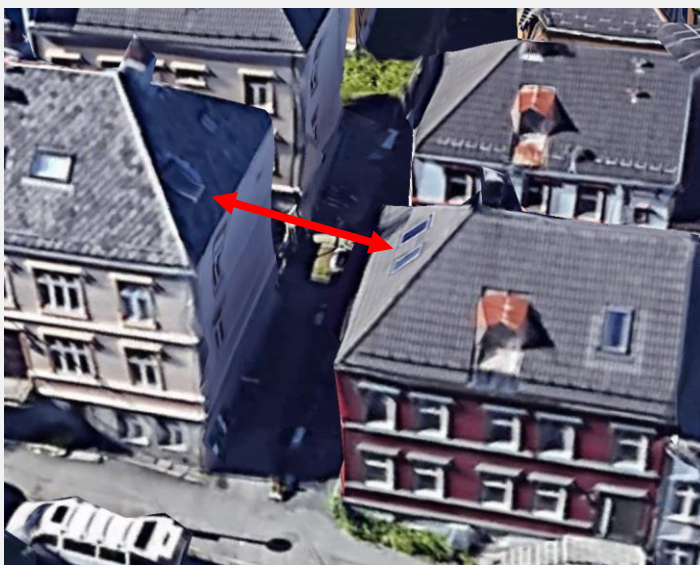
Brannspredningspunkt 6:
 Nytt tilbygg medfører
 redusert avstand mellom
 bygg til ca. 3 meter. I
 tillegg motstående
 uklassifiserte vinduer på
 ulike eiendommer.
 Uklassifisert fasade
 /vindu nærmere enn 6
 meter bør ha
 brannmostand.

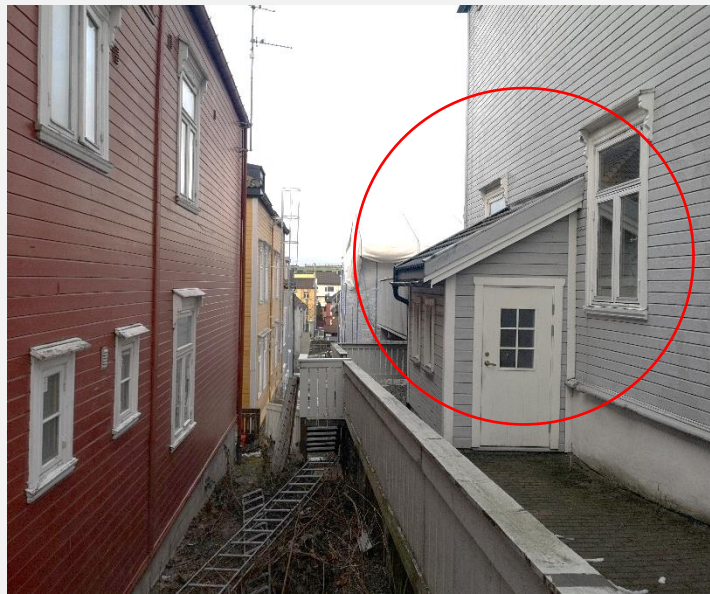
Brannspredningspunkt 7:
 Mellombygg som
 forbinder 2 gårder bør
 undersøkes mtp
 brannprosjektering/
 byggesak.
 Utgjør mulig risiko for
 brannstart eller spredning
 mellom gårder.

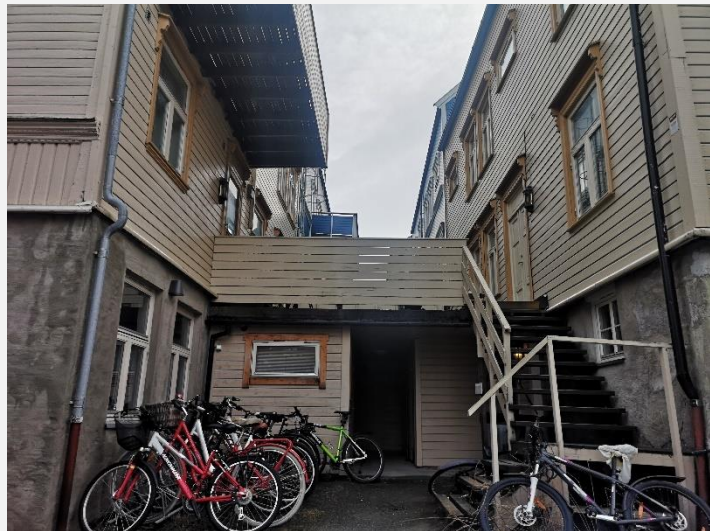
Brannspredningspunkt 7:
 Bod/søppelskur bør
 undersøkes mtp
 brannprosjektering/
 byggesak.
 Utgjør mulig risiko for
 brannstart eller spredning
 mellom gårder.
