# Malermester Jens Petter Lunde AS

Det Rivertzke Sameie. Ca 18 000m<sup>2</sup> fasade oppført fra 1912 - fordelt på 16 bygninger. Prosjekttid 5 år fra - 2000.

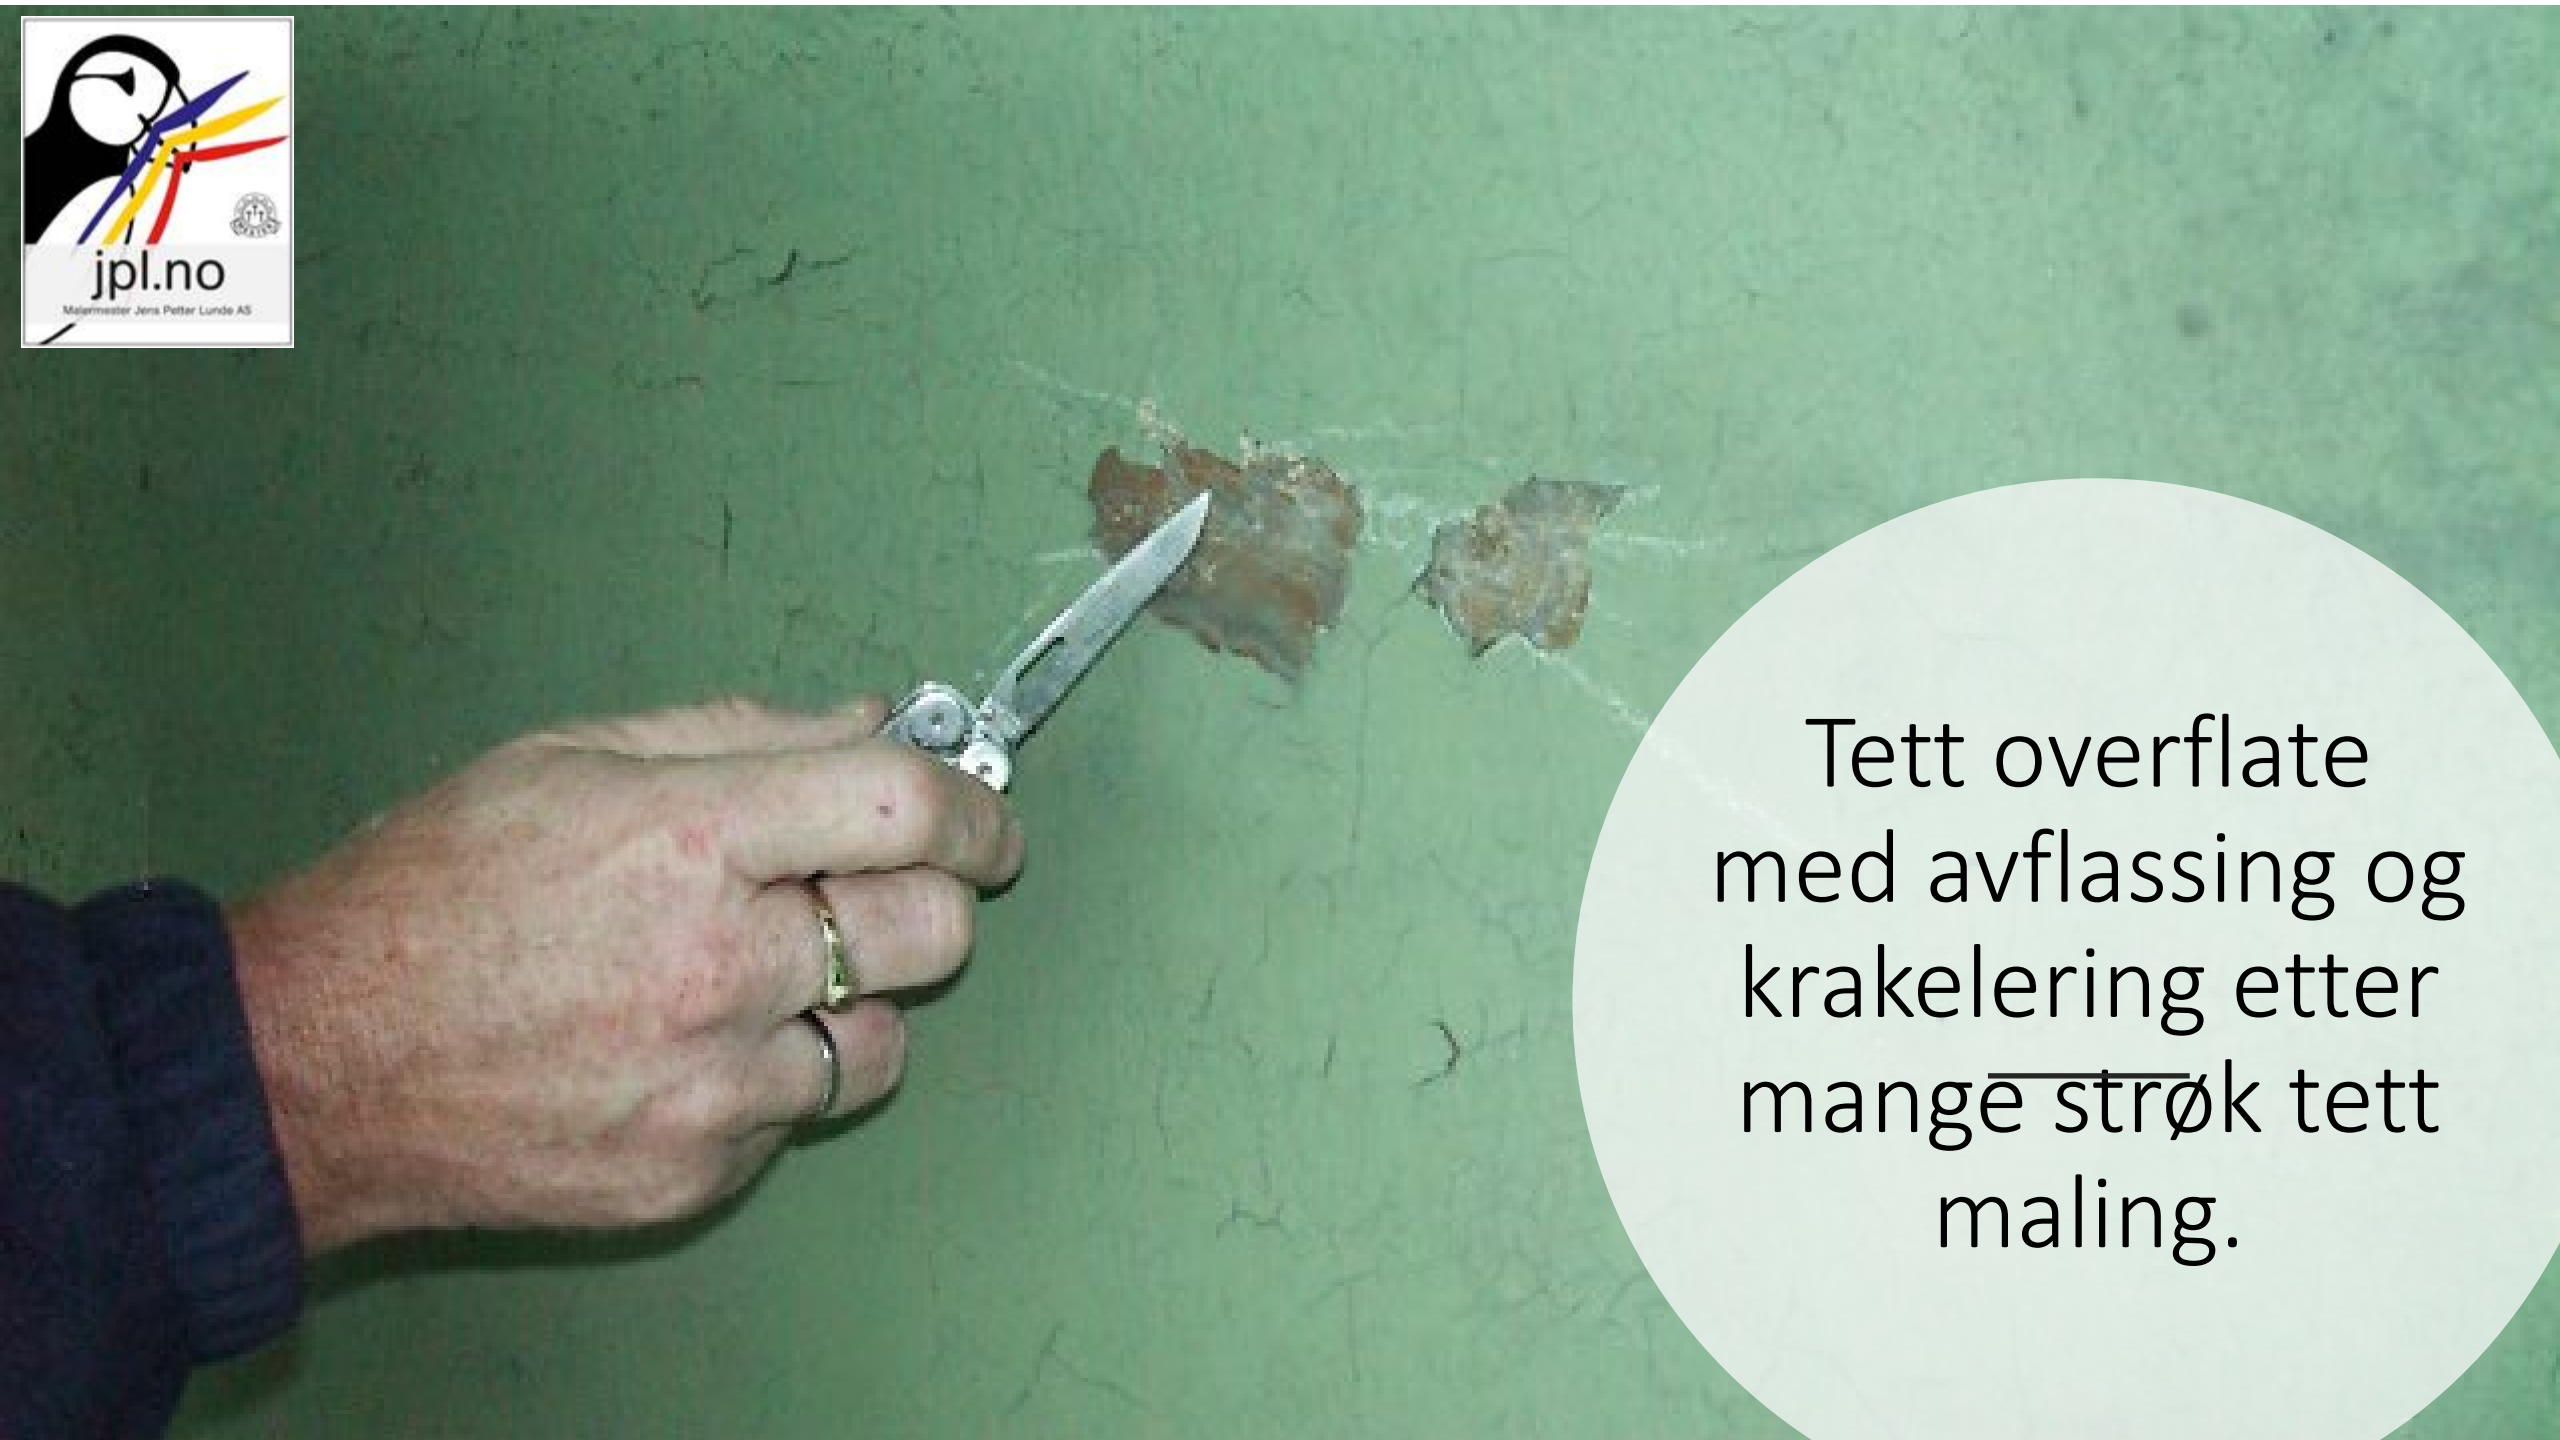
Befaring med murmester fra stillas for å avdekke skader og endelig tiltak. Arealene er tidligere overmalt med akrylmaling i flere lag.

Tett overflate  
med avflassing og  
krakelering etter  
mange strøk tett  
maling.

Arealene er kalk-  
sandblåst. Grunnet  
og “sekkeskurt”  
med hydraulisk  
kalkmørtel 0-3mm

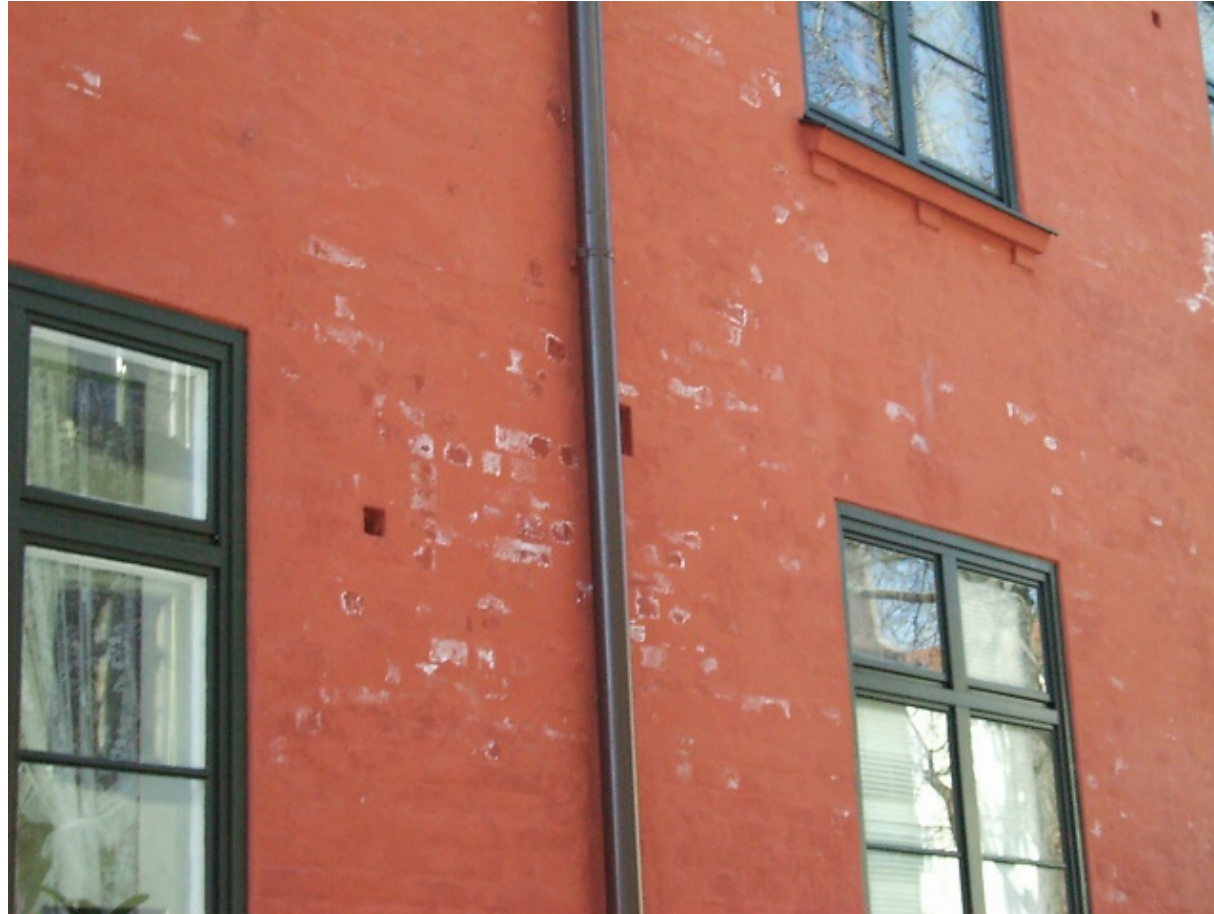
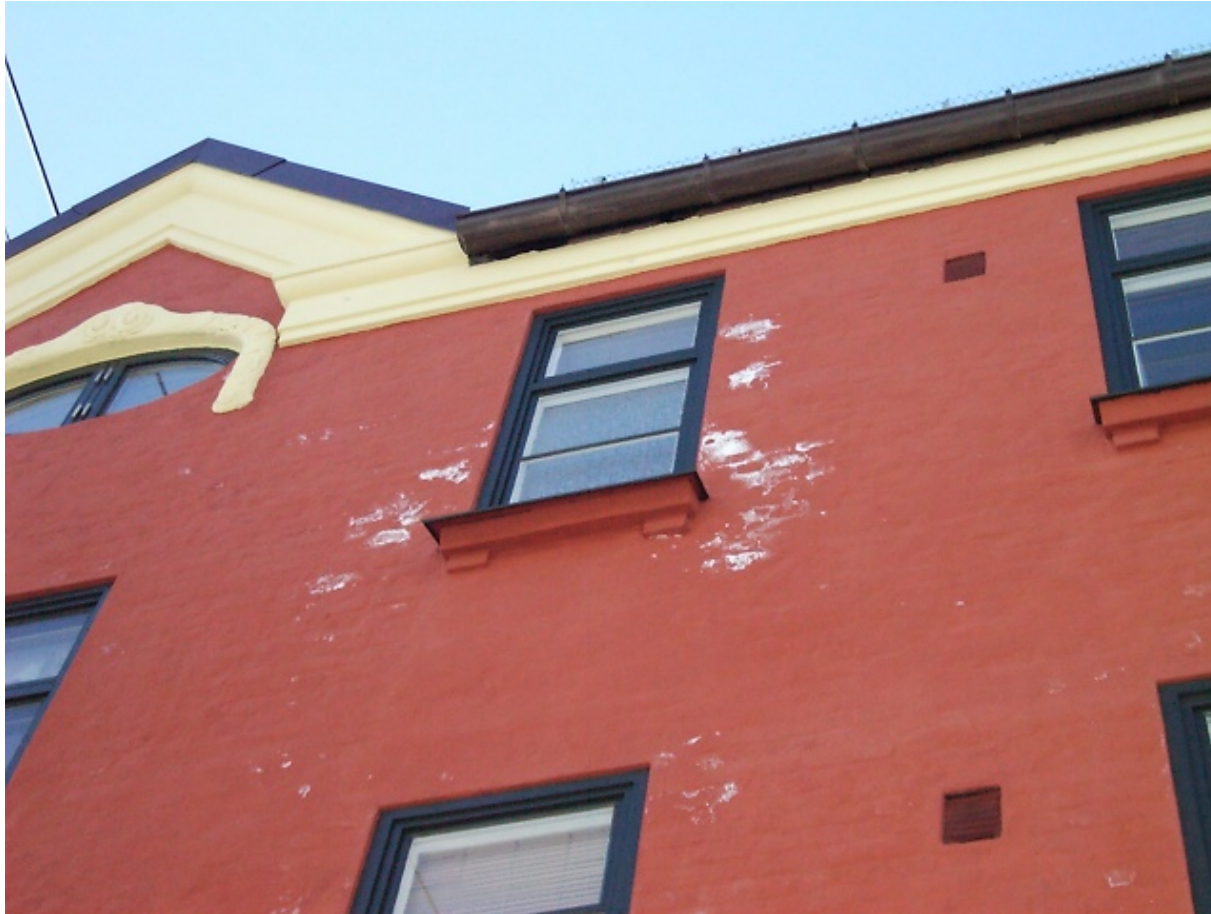
# Utfelling av fukt

I underliggende teglkonstruksjon begynner umiddelbart utfelling av fukt.

Flatene er påført  
PurKristallat.

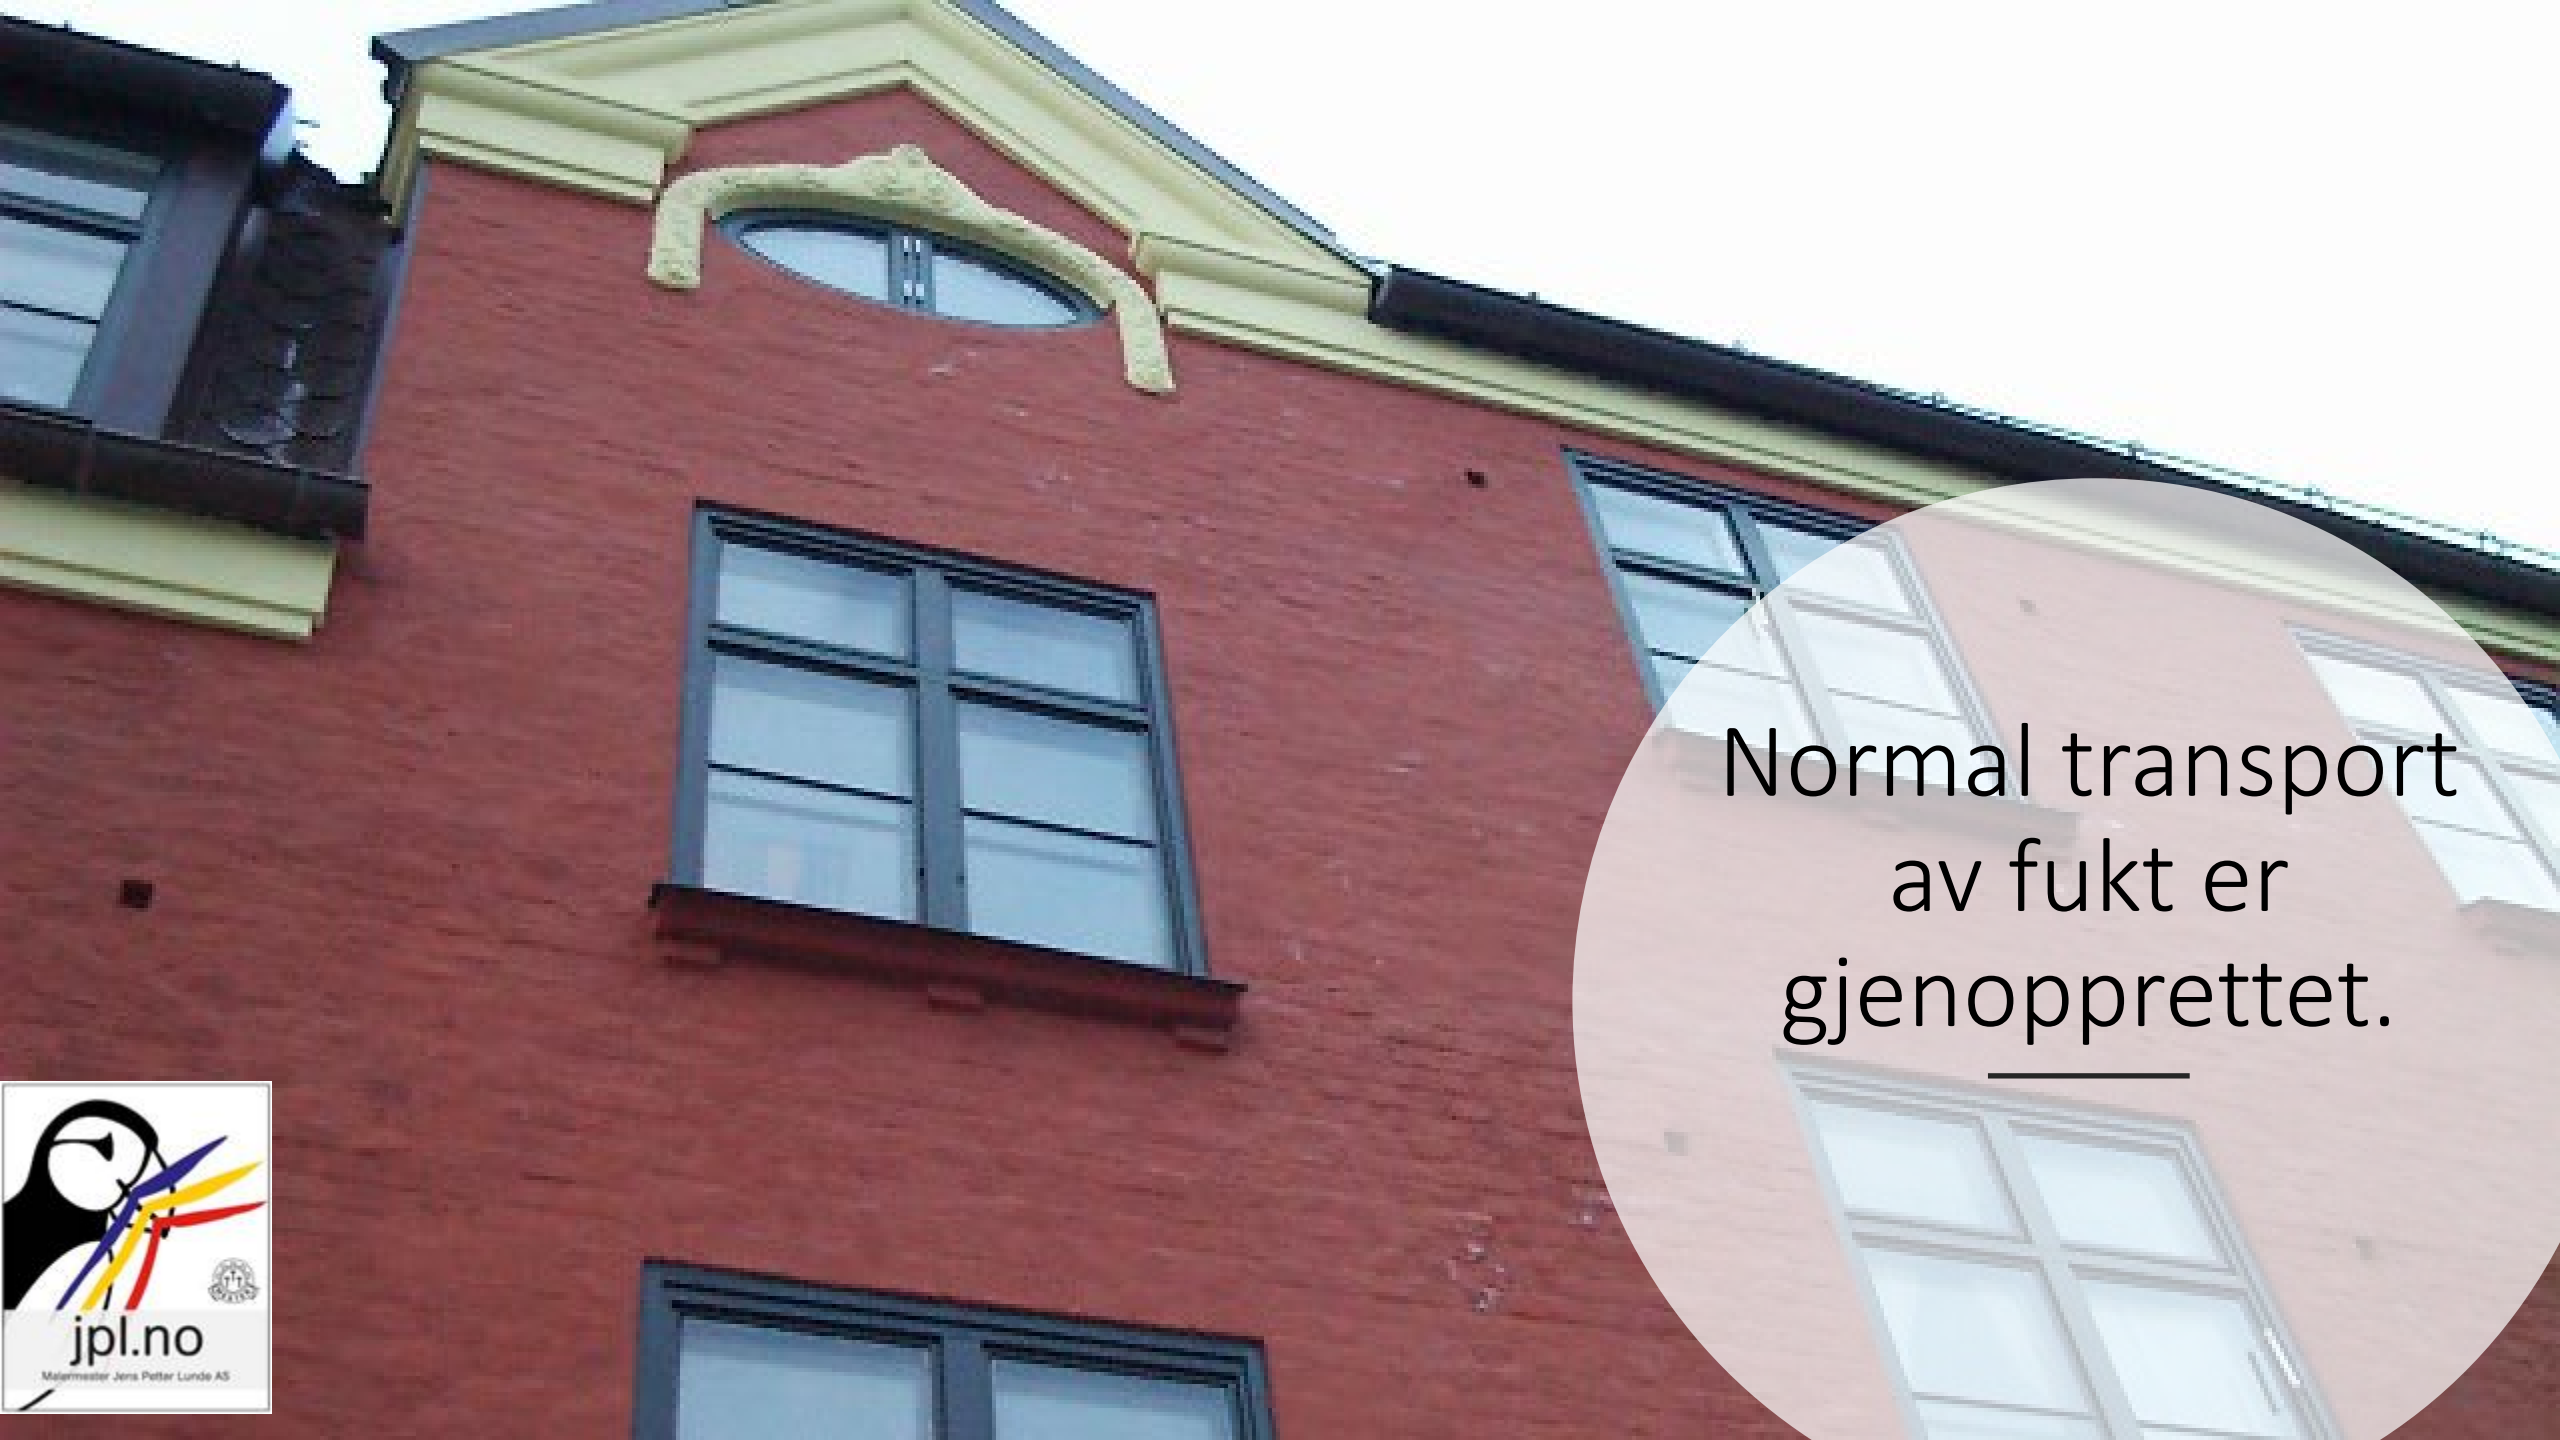
Normal transport  
av fukt er  
gjenopprettet.

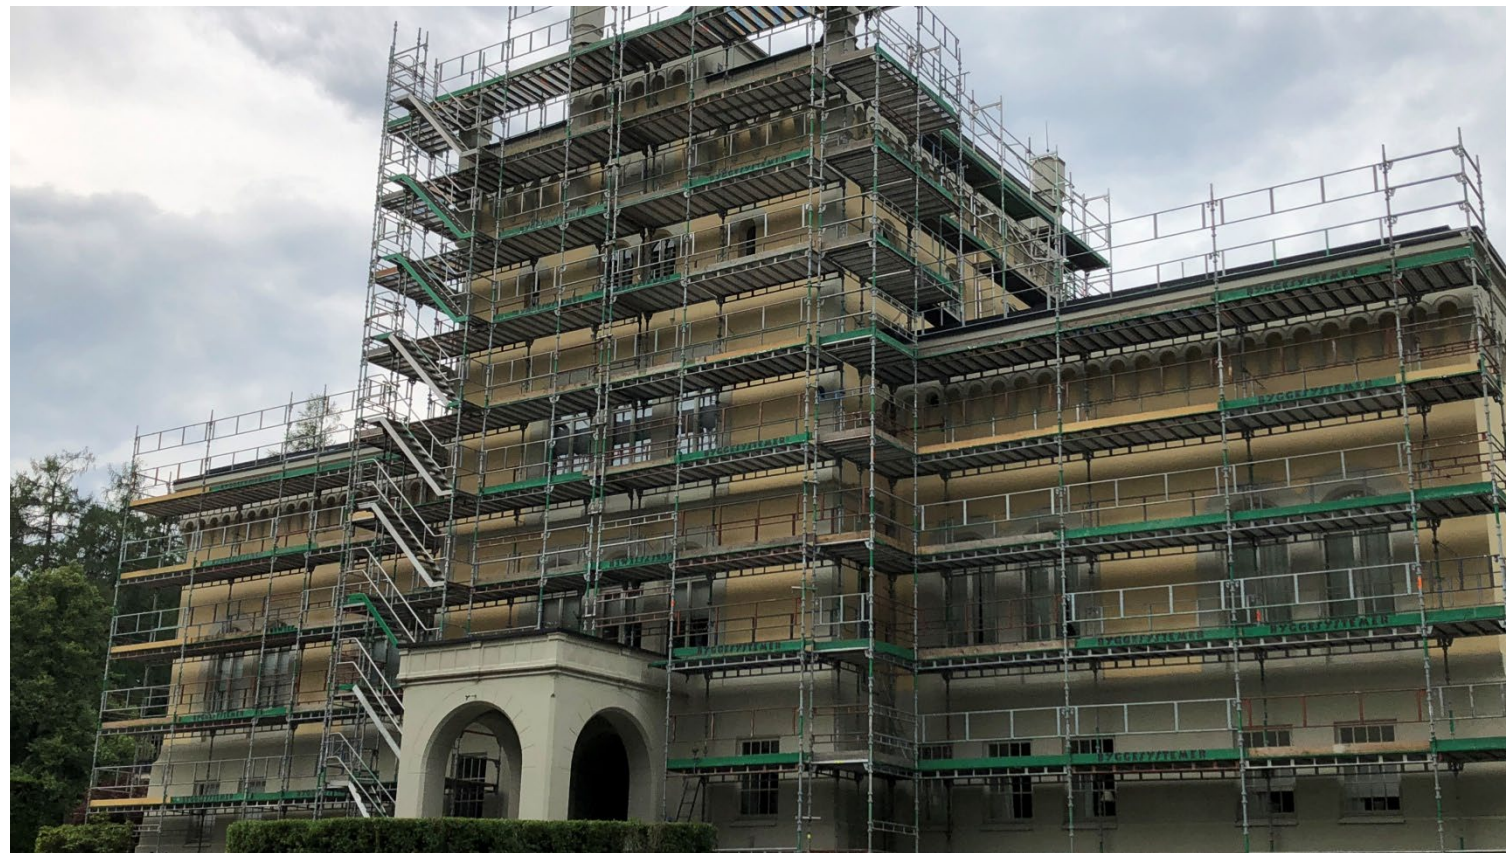
Enebolig  
behandlet  
med  
silikatmaling  
2003-2018.

Flatene er svært  
utsatt for fukt.

Skader i  
underliggende  
kalkpuss utbedres.

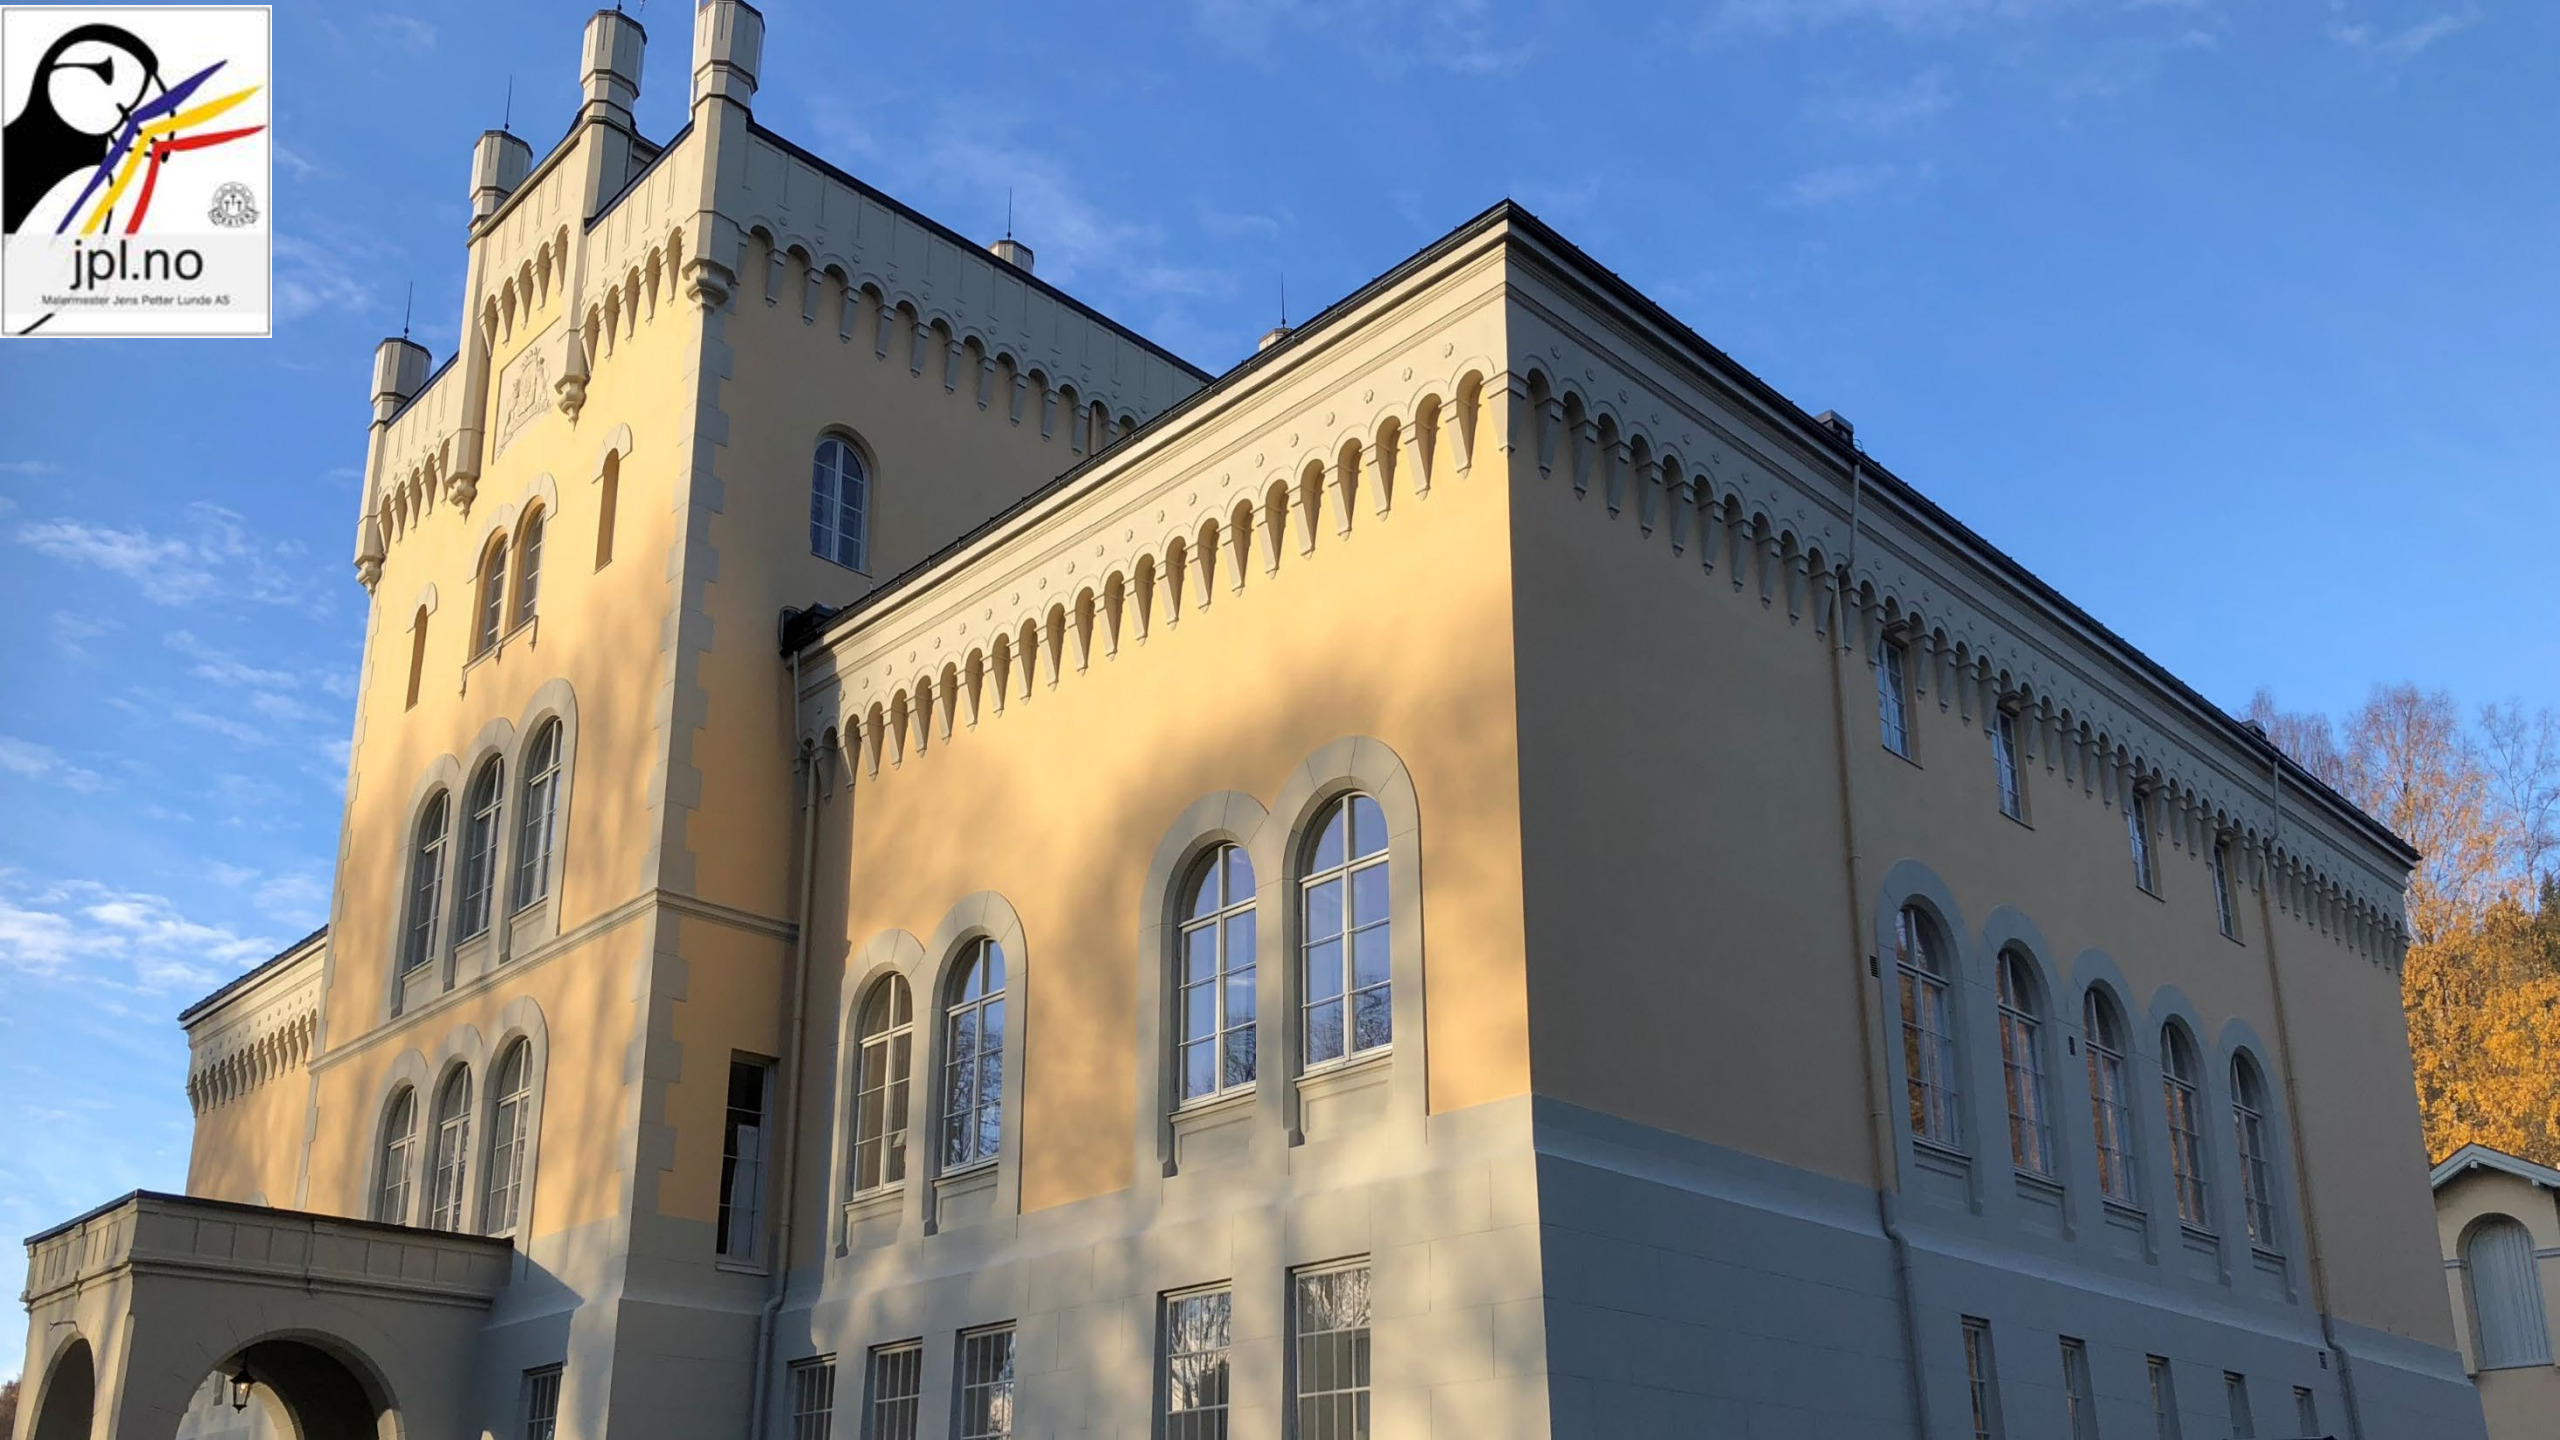
Rennestriper  
etter skader i  
beslag

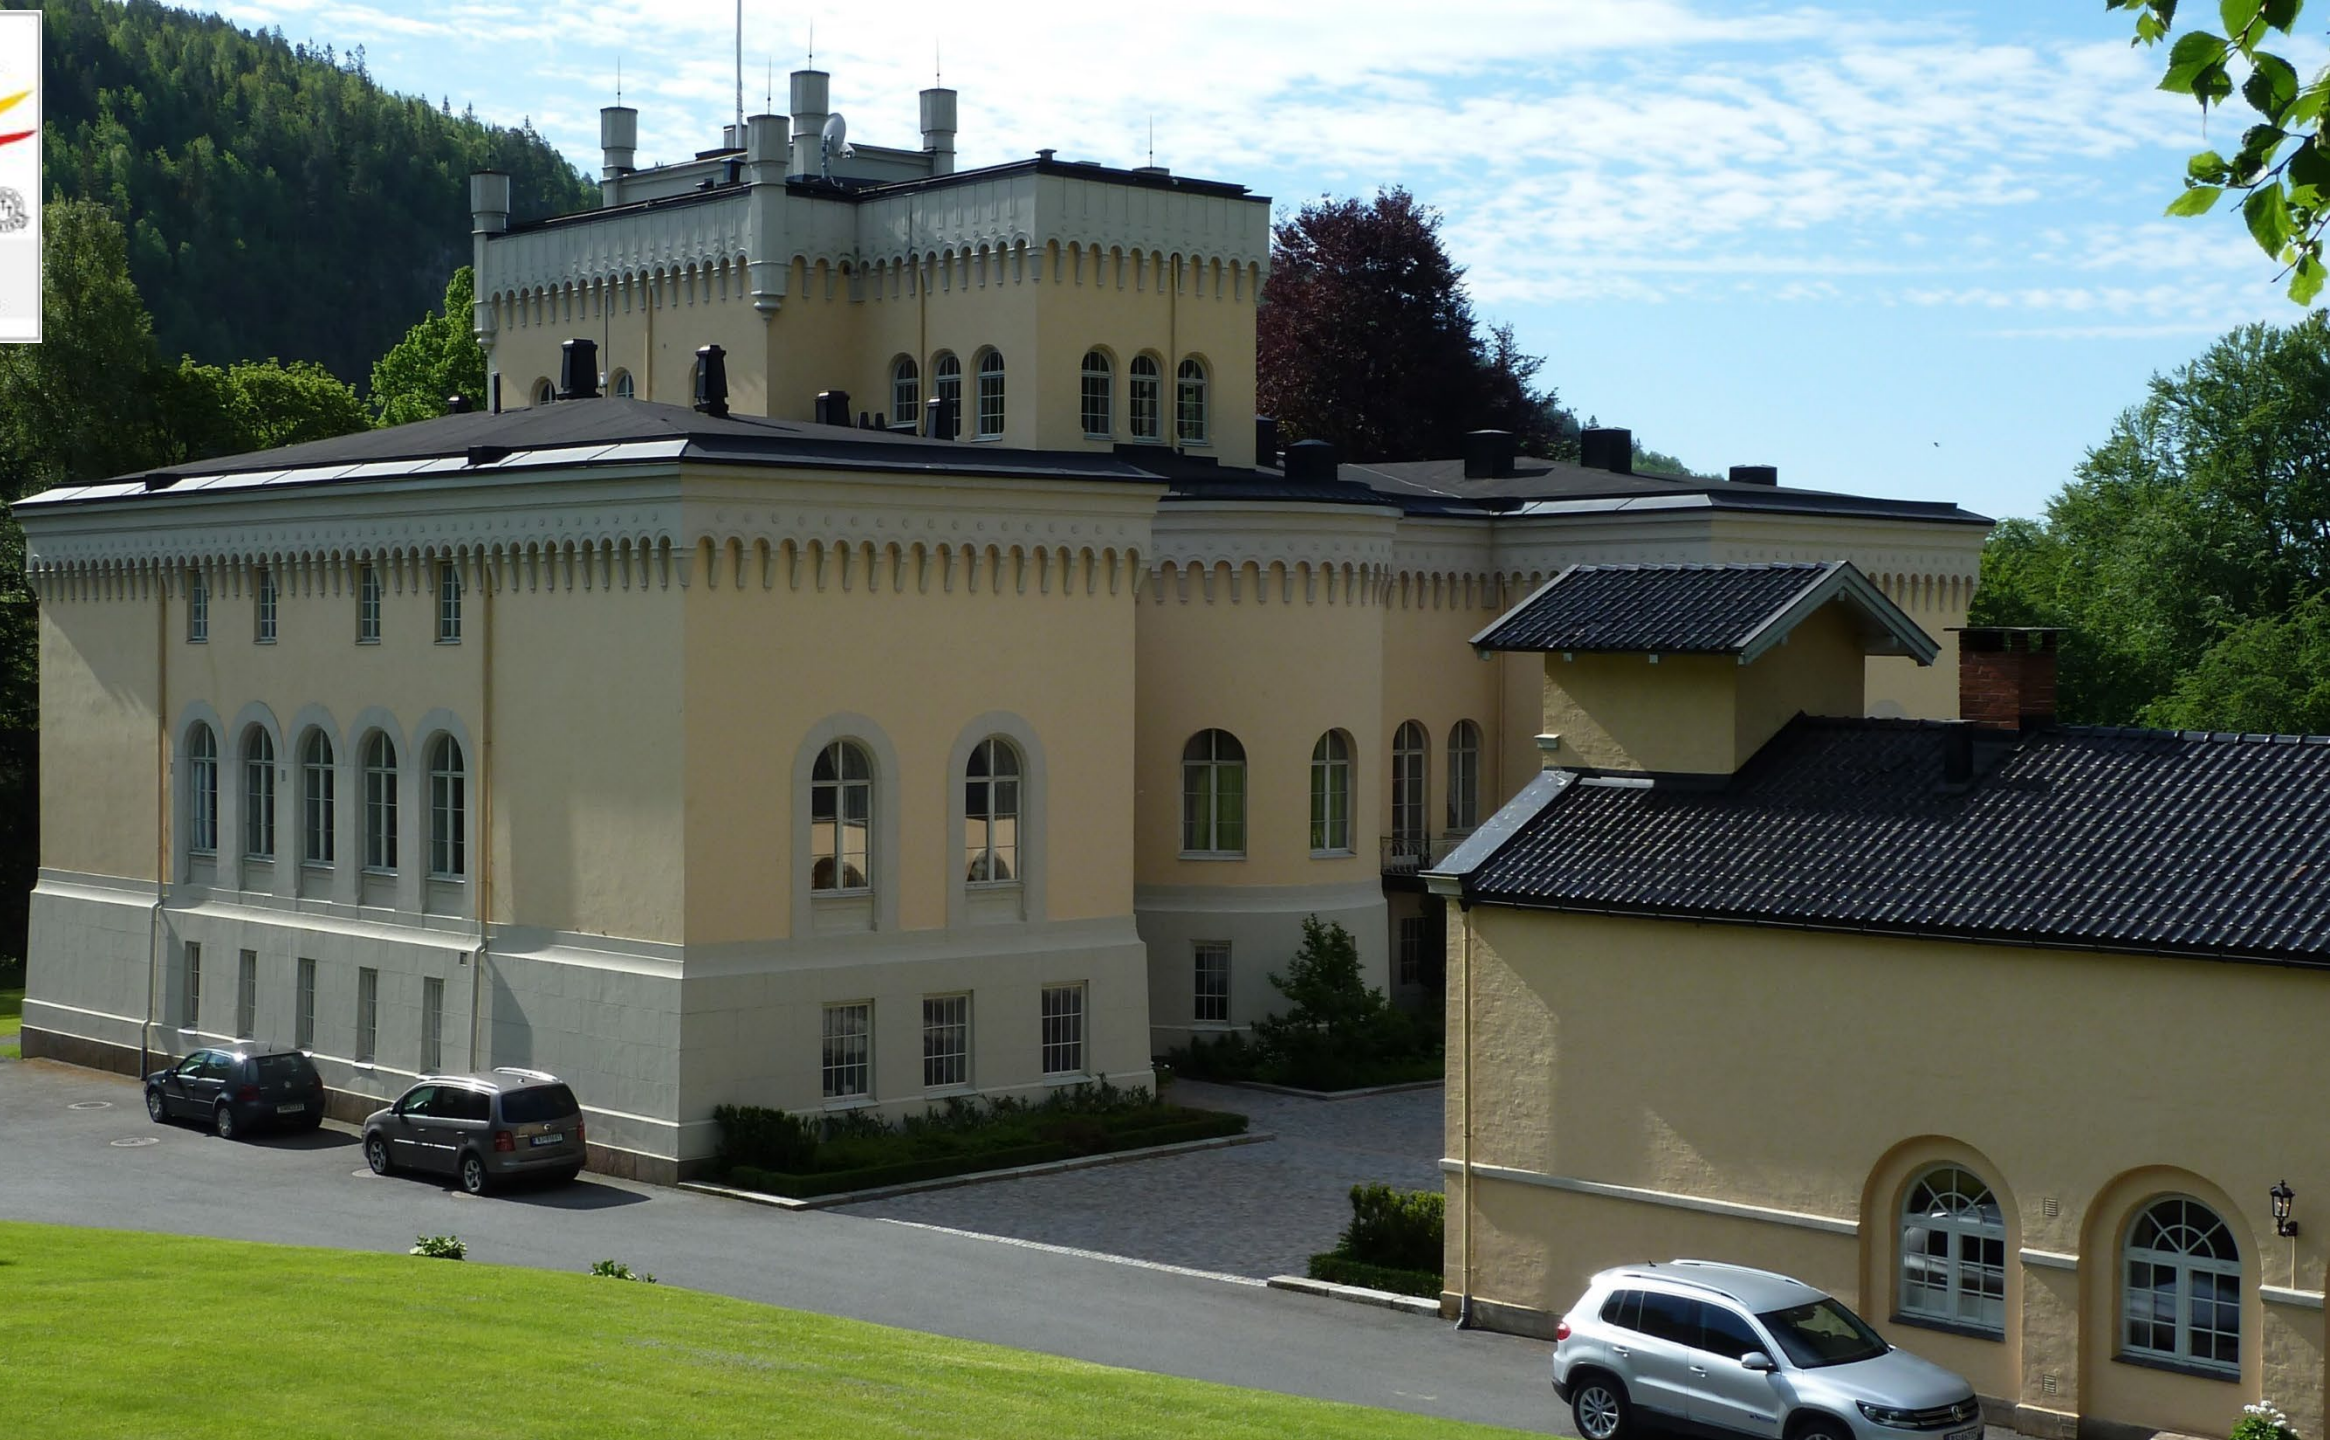
Fukt rundt  
gradrenne
