Restaurering av glassmalerier

Elisabeth Voss Sinnerud, glassverkstedet, Nidaros Domkirkes Restaureringsarbeider.

Kalvskinngata 6

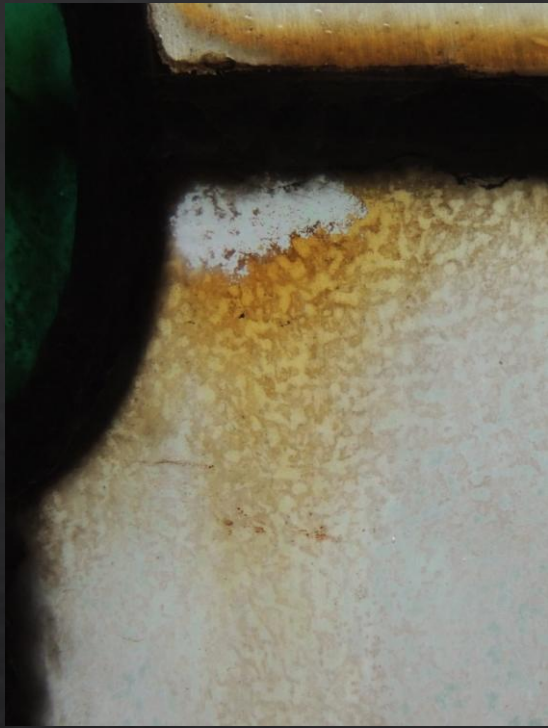
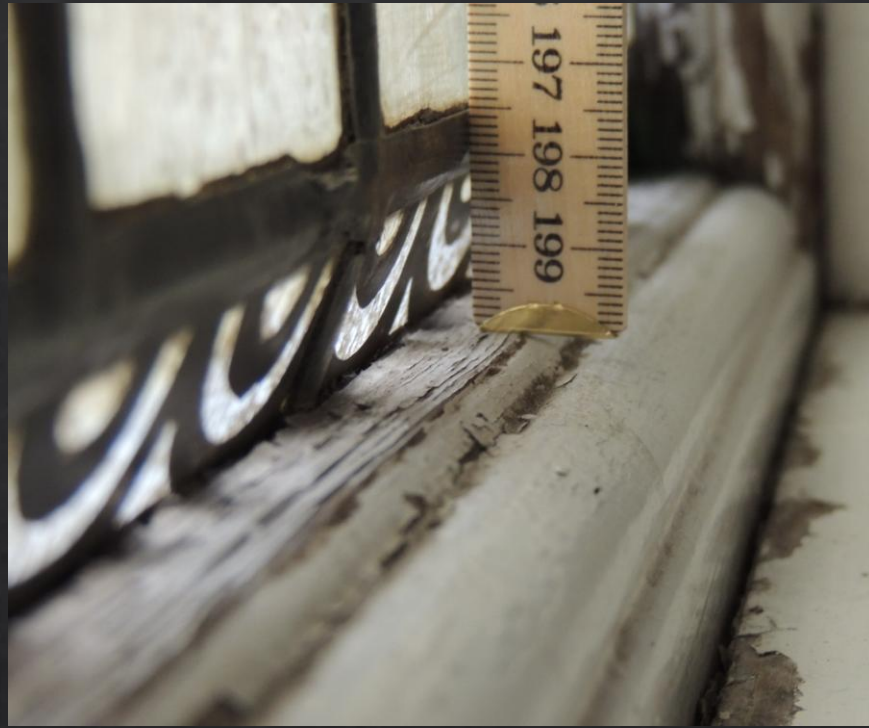
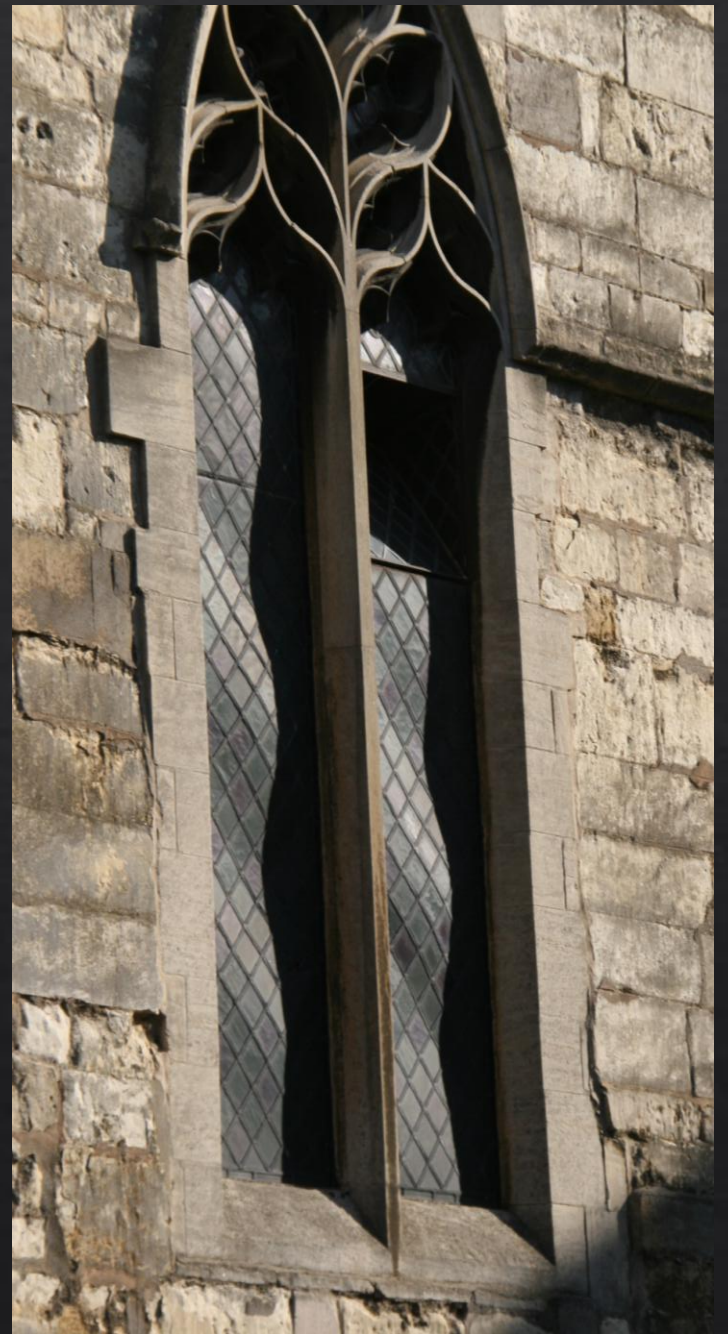
Tilstand på bly, stormstag, glassbrudd, tidligere restaureringer/manglende originalglass

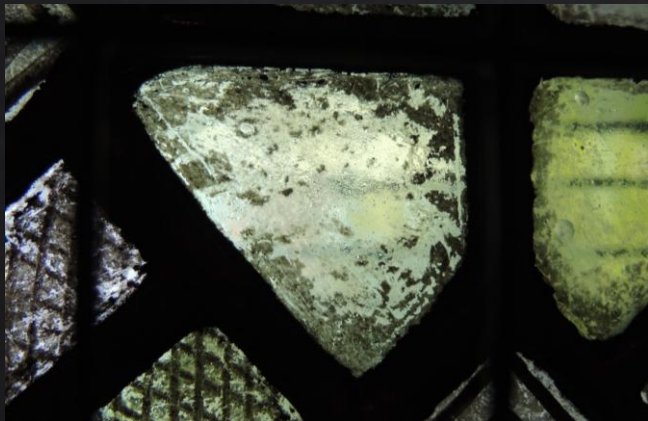
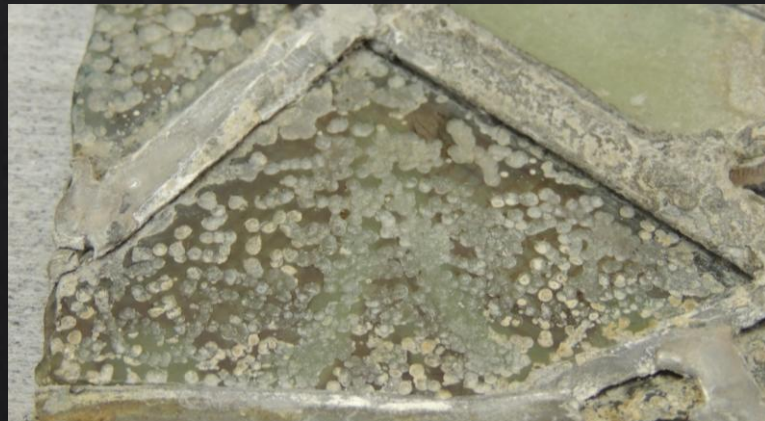
Misfarging etter rust, deformeringer, avskalling av maling, tilstanden på glassoverflaten.
