KONTROLLRAPPORT - UTREDNING AV OMRÅDESTABILITET I KVIKKLEIRESONER

Kontrollrapport 1350062998 nr. 02 rev.01 – 06.03.2026

OPPDRAGSGIVER:	Statens vegvesen
PROSJEKT NAVN/NR:	Rv706 Sivert Dahlens veg- Dorthealyst - NVE-kontroll
PLANSTATUS:	Reguleringsplan
KOMMUNE/SONE NR./NAVN:	Trondheim / [Nye soner] / Dorthealyst sør, Dorthealyst nord

KONTROLLRAPPORT UTFØRT UAVHENGIG KVALITETSSIKRING UTREDNING AV OMRÅDESTABILITET I KVIKKLEIRESONER

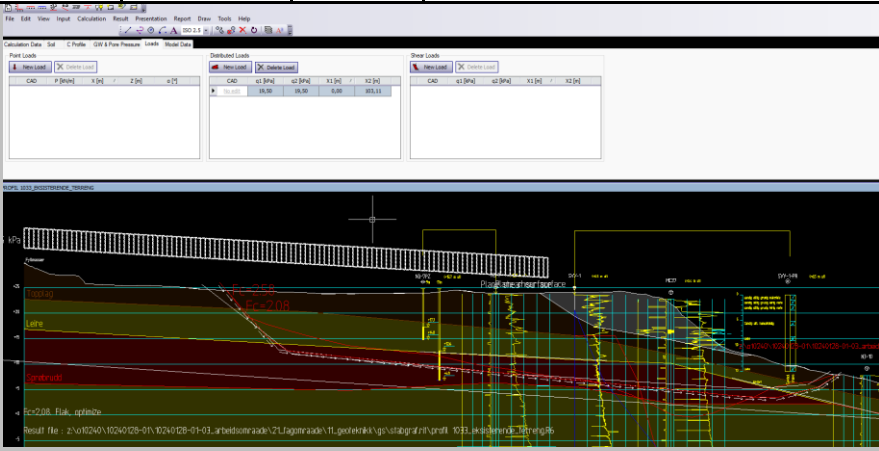
8.1	Er aktuelle skredmekanismer vurdert med hensyn på terrengforhold, sprøbruddmaterialets beliggenhet og leiras omrørte fasthet?	4.5	IG	EHUTRH 18.12.2025	<p>Ny kvikkleiresone <i>Dorthealyst sør</i>:</p> <p>Multiconsult har lagt til grunn retrogressiv skredmekanisme for den nye sonen. Rambøll er enig i vurderingen.</p> <p>Ny kvikkleiresone <i>Dorthealyst nord</i>:</p> <p>I alle profil foruten ett har Multiconsult vurdert retrogressiv skredmekanisme som aktuell. I profil 1033 er det rotasjonsskred vurdert som aktuell skredmekanisme på bakgrunn av B/D-forhold. Rambølls oppfatning av veilederen er at flakskred ikke kan utelukkes på bakgrunn av dette. Veilederen angir at flakskred kan oppstå hvor det er svake lag i grunnen som ligger parallelt med terrenget, og at løsneområdets avgrensning bør gjøres med utgangspunkt i topografi og resultater av grunnundersøkelser.</p> <p>A: Rambøll ønsker en nærmere begrunnelse for at flakskred kan utelukkes.</p>

Tilsvar prosjekterende			Isolde Syversen / Emil Trones 10.02.2026	<p>I rapporten er det utført sjekk av sammensatt skjærflater, som delvis besvarer dette punktet. Under vises også stabiliteten fra skjærflate for et typisk flakskred, iht. figur 4.9 i NVE veileder 1/2019, for profil 1033. Stabiliteten for bruddmekanismen er $F_{cu} > 2,0$, og det vurderes at et skred med denne bruddmekanismen vil være usannsynlig. Det vises videre til tolkede parametere at kvikkleirelaget ikke er svakere (i form av uomrørt skjærstyrke) enn overliggende og underliggende leire. Med den høye sikkerhetsfaktoren for bruddmekanismer som er typisk for flakskred, sammen med at kvikkleirelaget ikke har svakere skjærstyrke enn omkringliggende leire, vurderes det at flakskred ikke er relevant bruddmekanisme.</p> <p>Ovenstående blir innarbeidet i rev01 av rapporten</p>

Kontroll av revisjon nr. 1		OK	EHUTRH 06.03.2026	Rambøll er enig i den nærmere redegjørelsen for valgt skredmekanisme. Kontrollkommentaren lukkes.
	Er løсне- og utløpsområder avgrenset?	4.5/4.6	IG	EHUTRH 18.12.2025	Løsne- og utløpsområde for nye kvikkleiresoner er avgrenset med bakgrunn i kriteriet for retrogressiv skredmekanisme, foruten nordre del av faresone <i>Dorthealyst nord</i> , hvor rotasjonskred er lagt til grunn. Se også kontrollpunkt 8.1 A: Dersom flakskred kan utelukkes, synes løснеområdet riktig definert per profil. Imidlertid ønsker gjerne en vurdering av om den retrogressive skredmekanismen i profil 977 kan gi en sideveis utbredelse.

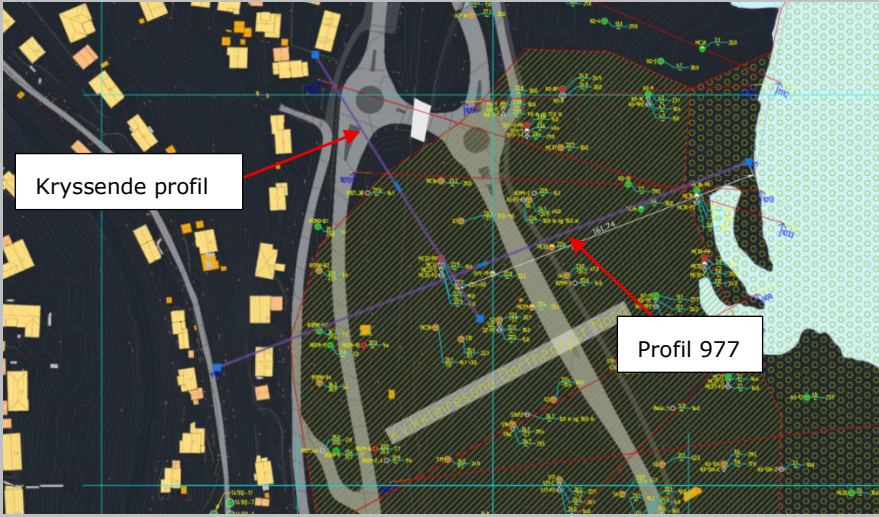
8.2	Tilsvarende prosjekterende			Isolde Syversen / Emil Trones 10.02.2026	<p>For vurdering av potensiale for videre sideveis retrogressiv utvikling fra profil 977, er det tatt et profil i krysningspunktet til MC32 (se utklipp under). 1:15-linja vil treffe BP. MC32 på kote +7,9.</p>

<p>Fra utklipper under, krysser 1:15-linja BP. 32 i kotehøyde +7,9</p>

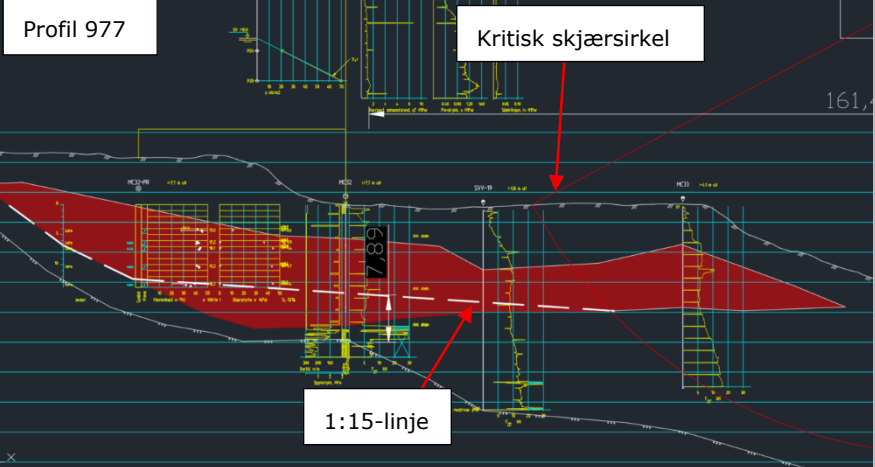
<p data-bbox="1066 315 1262 344">Kritisk skjærsirkel</p> <p data-bbox="906 696 1023 725">1:15-linje</p> <p data-bbox="587 779 1465 898">Under vises utklipp fra «kryssende profil» til profil 977. 1:1,15 linja trekkes fra kote +7,9 i BP. 32 og videre mot de neste borpunktene her. Ut fra tolkningen av sprøbruddmateriale fra BP. MC36 vil b/D-forholdet være 36,7%, noe som medfører at dette ikke havner innenfor kriteriene som gjelder for retrogressivt skred ($b/D > 40\%$).</p> <p data-bbox="587 927 783 956">Kryssende profil</p>

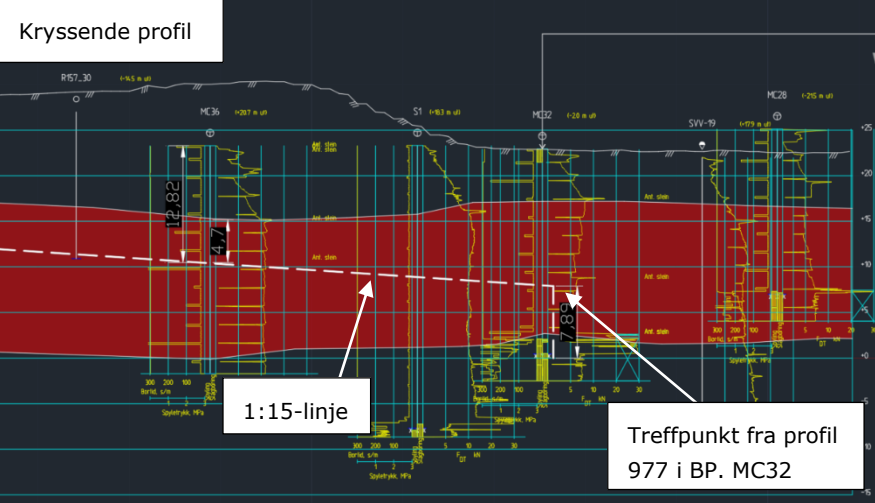
<p data-bbox="826 1301 943 1330">1:15-linje</p> <p data-bbox="1209 1339 1433 1397">Treffpunkt fra profil 977 i BP. MC32</p> <p data-bbox="587 1435 1465 1608">Det bemerkes at BP. 36 er trukket inn 20,7 m i profilet, slik at terrenghøyden avviker med ca. 6,7 m, og lagdelingen kan avvike fra optegnet lagdeling. For det aktuelle stedet er det en jernbanefylling, noe som vil føre til at b/D-forholdet trolig blir enda lavere enn det som er beregnet på stedet. I tillegg vises det til boring R1390-B1 på vestsiden av profilet (andre side som BP.36), som har dybde 1,5 m til antatt berg (kote +29,8), noe som i enda større grad sannsynliggjør at b/D-forholdet er mindre enn 40%.</p>

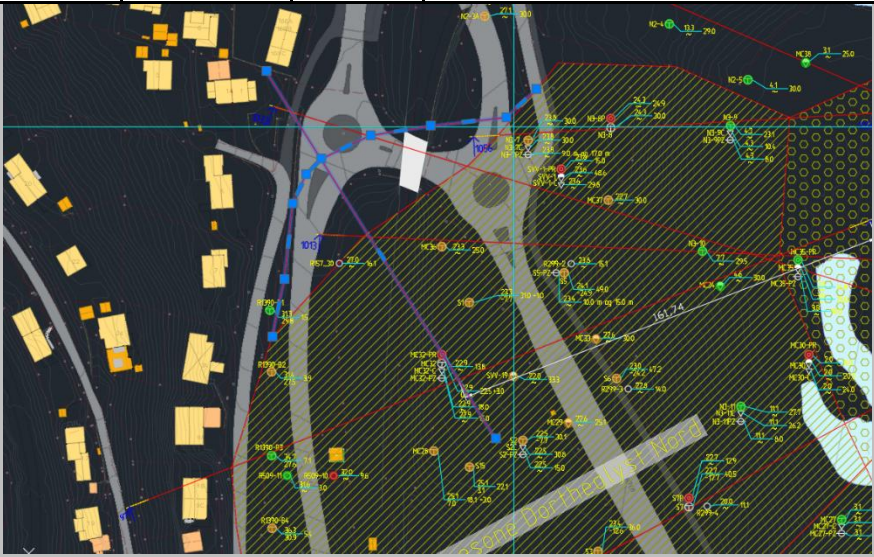
ID nr.	KONTROLLPUNKT	HENVISNING NVE 1/2019	KONTROLLSTATUS	DATO & SIGN	KOMMENTAR
					<div data-bbox="582 293 1481 891" data-label="Figure"> </div> <p data-bbox="582 907 1481 1019">Det vurderes at rotasjonsskred kan være aktuelt som sideveis utbredelse fra profil 977. Det tenkes en retrogressiv utvikling fra profil 977 til BP. MC32. Videre tegnes en 1:5-linje (utstrekning av rotasjonsskred) fra den tenkte gjenstående skråningskanten i BP. MC32 og opp til terreng.</p> <div data-bbox="582 1034 1481 1608" data-label="Figure"> </div> <p data-bbox="582 1624 1481 1680">Ny utstrekning av sonen fra denne vurderingen av sideveis utbredelse vises under og blir inkludert i ny revisjon av rapporten.</p>

Kontroll av revisjon nr. 1		OK	EHUTRH 06.03.2026	Redegjørelsen av sideveis utbredelse synes tilstrekkelig konservativ, og justeringen av løснеområdet synes fornuftig. Kontrollkommentaren lukkes.

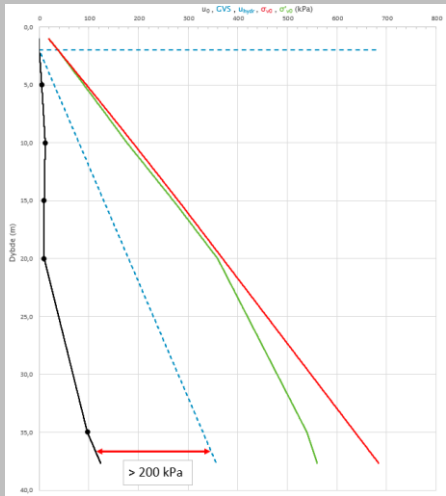
9.1	Er faresonen klassifisert?	4.7	IG	EHUTRH 18.12.2025	Begge faresoner er klassifisert med faregrad, konsekvensklasse og risikoklasse. TA: For begge faresoner er det angitt høyt poreundertrykk (> 50 kPa), noe som har stor påvirkning på faregradsklasse. For <i>Dorthealyst sør</i> er Rambøll enig i at høyt poreundertrykk kan legges til grunn. For faresone <i>Dorthealyst nord</i> bygger vurderingen på poreundertrykk i borpunkt N4-2. Her viser målingene at det er omtrent hydrostatisk poretrykkøkning fra 20 meter til 35 meter under terreng. Iht. NVEs eksternrapport 9/2020 skal poretrykket for faregradsevalueringen bestemmes i nivå med kritisk glideflate, som her ligger dypt. Rambøll ber om at Multiconsult tar stilling til om poreundertrykk likevel er rimelig å legge til grunn, siden dette vil være avgjørende for sikkerhetskrav ved <i>forbedring/vesentlig forbedring</i> .

ID nr.	KONTROLLPUNKT	HENVISNING NVE 1/2019	KONTROLLSTATUS	DATO & SIGN	KOMMENTAR
					Rambøll har for øvrig ingen kommentarer til vurderingene som er gjort i rapportens vedlegg A og B.
	Tilsvar prosjekterende			Isolde Syversen / Emil Trones 10.02.2026	<p>For faregradsvalueringen er referansenivå for score 0 gitt ved hydrostatisk poretrykk fra 2 m under terreng. I kritisk glideflate tilsvarer dette en forskjell i poretrykk på over 200 kPa, mellom målt poretrykk og referanseporetrykket. Vi mener at scoren som er gitt i klassifiseringen er korrekt.</p>

Kontroll av revisjon nr. 1		OK	EHUTRH 06.03.2026	Etter nærmere avklaringer rundt referanseporetrykket, er Rambøll enig i vurderingen som ligger til grunn for faregradsvalueringen. Kontrollkommentaren lukkes.
10	DOKUMENTÉR TILFREDSSTILLENDEN SIKKERHET				
Analysemetoder
