## NOTAT

Oppdrag	<b>Regulering Rv.706. Sivert Dahlens veg - Dorthealyst</b>	Dokumentkode	10240128-01-RIVass-NOT-001
Emne	Flomfarevurdering for Regulering Rv. 706. Sivert Dahlens veg - Dorthealyst	Tilgjengelighet	Åpen
Oppdragsgiver	SVV	Oppdragsleder	Ørjan Edvardsen
Kontaktperson VTA	Contact	Utarbeidet av	Mulugeta B. Zelelew
Kopi		Ansvarlig enhet	10234051 Vannkraft Midt

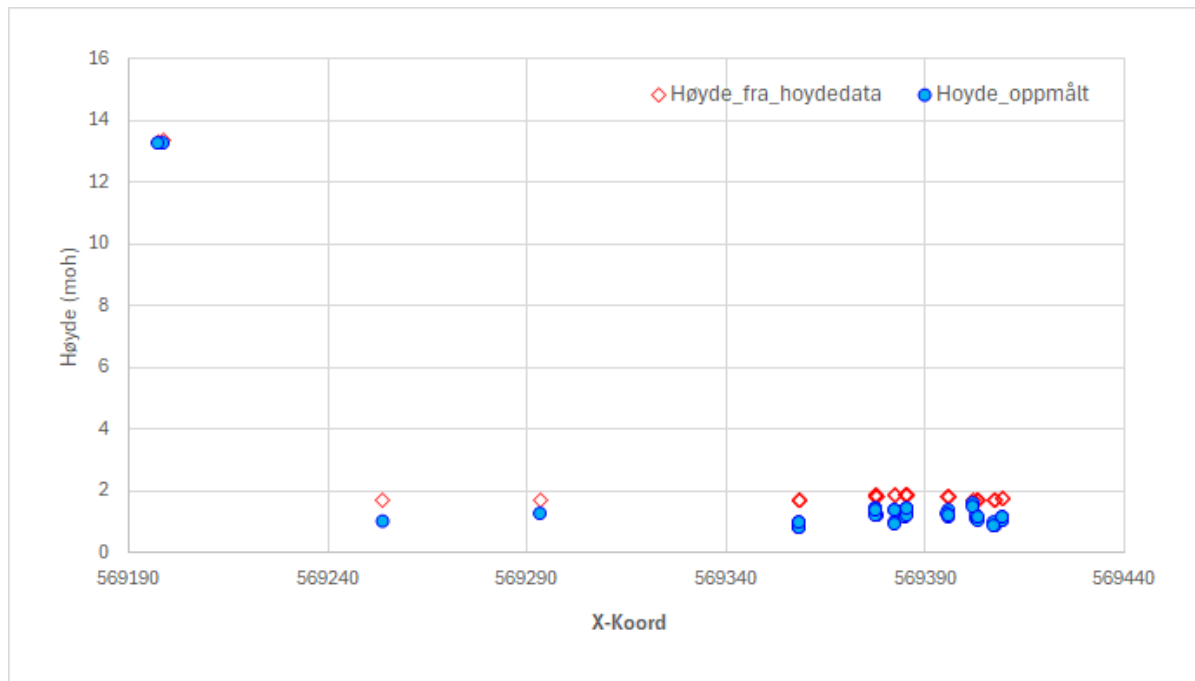
Figur 2-2. Sammenligning av oppmålte høyde mot høyde fra terrenngmodellen benyttet for hydrauliske beregninger.

Under befaringen ble det utført høydeoppmålinger og observasjoner for eventuelle flomskader i Nidelva langs reguleringsområdet for Rv. 706. Høydeoppmålingen viser at terrengmodellen som er brukt for hydrauliske beregningene ligger ca. 5-60 cm over oppmålte høyde langs elvebredden ved reguleringsområdet, se Figur 2-2 for forklaring.

Datagrunnlagene fra hoydedata og elvebunns oppmålinger fra 2009 er brukt i de videre hydrauliske analysene. Siden terrengmodellen basert på disse datakildene ligger noe høyere enn kontrollhøyde oppmålingene utført under befaringen, antas hydrauliske beregningene å være konservative.

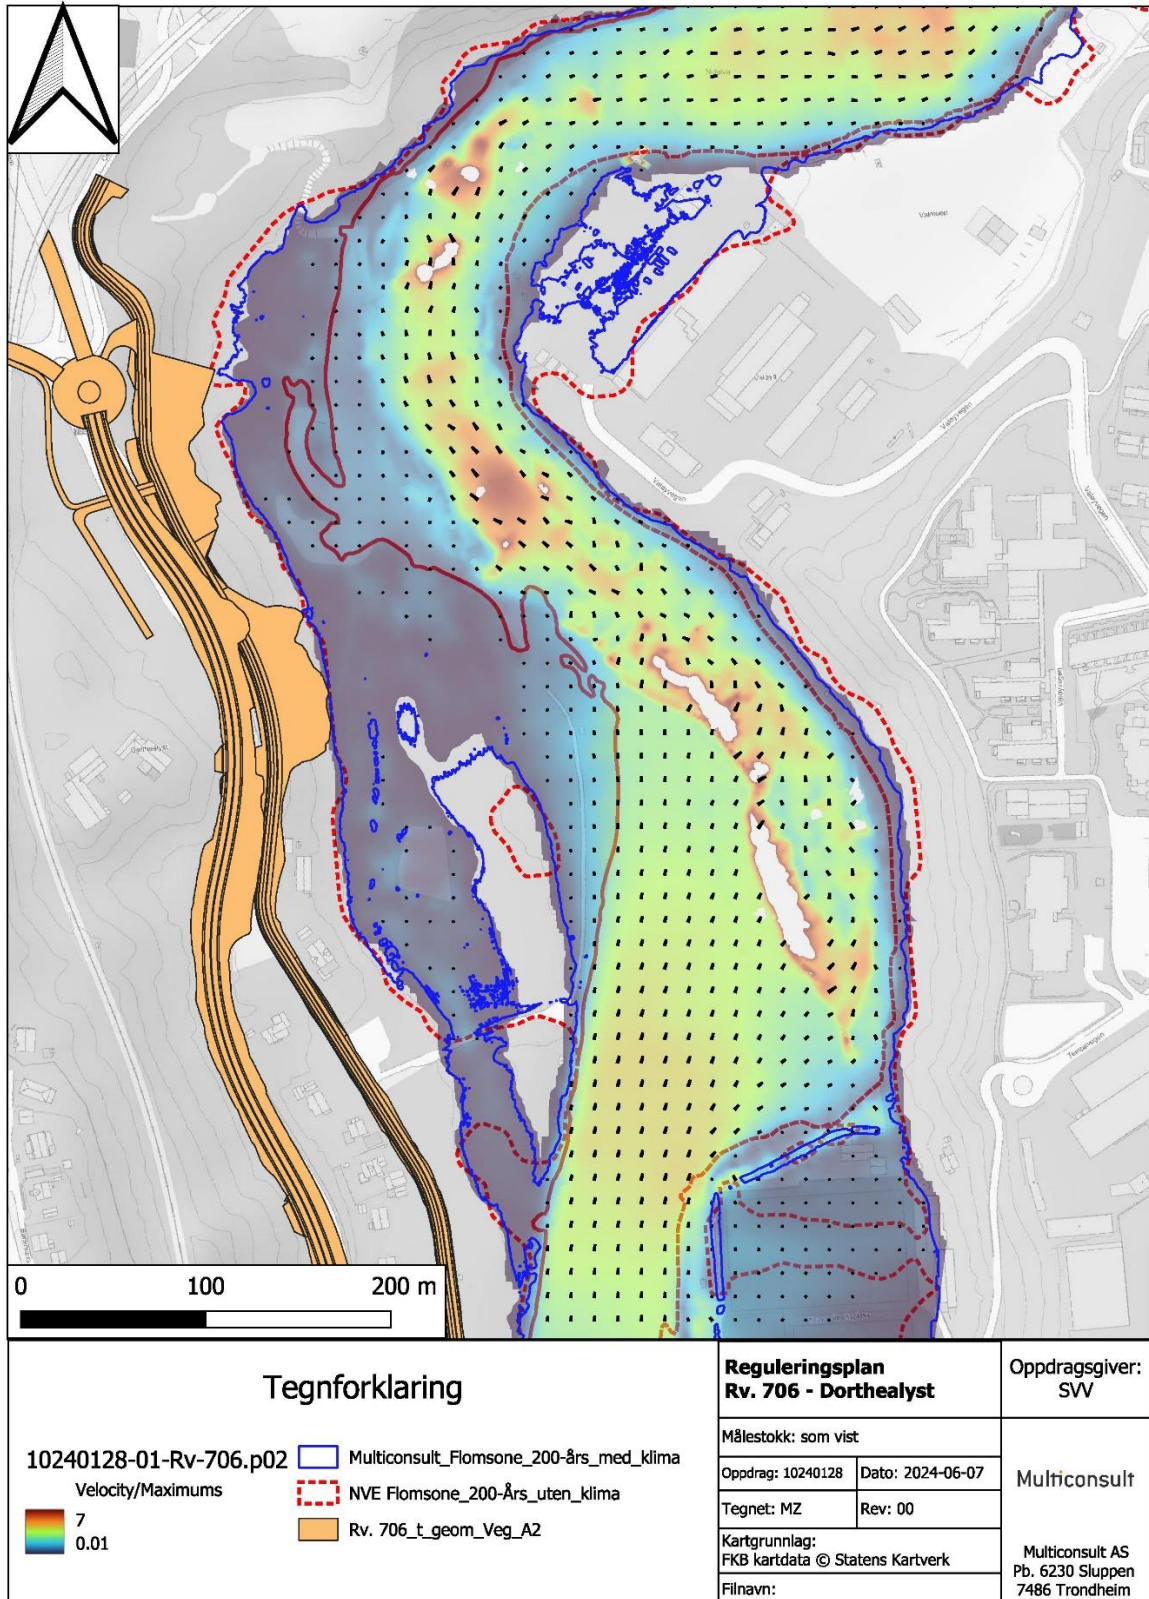
Figur 4-1. Oversvømmelseskart ved 200-årsflom med klimapåslag i Nidelva langs reguleringsområdet for Rv. 706 med en nedre grensebetingelse med en helning på 0,001.

Simuleringsresultatet ut fra den 2D-hydrauliske modelleringen viser at reguleringsområdet for Rv. 706 langs Nidelva ikke er påvirket av 200-årsflommen med klimapåslag. Sammenligning av flomutbredelser ved 200-årsflom med klimapåslag med ulike nedre grensebetingelser i Nidelva langs reguleringsområdet for Rv. 706 er vist i Figur 4-1. Flomutbredelse ved 200-årsflom med klimapåslag i Nidelva og langs reguleringsområdet for Rv. 706 er hovedsakelig innenfor elvas hovedløp.

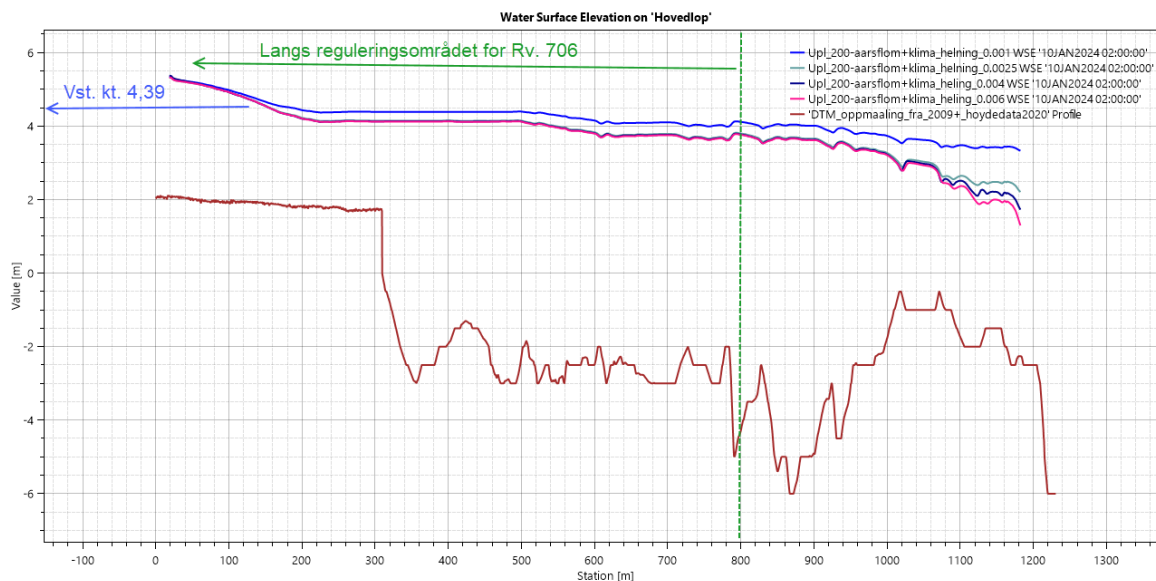
Figur 4-2. Vannlinjer ved 200-års flom med klimapåslag langs reguleringsområdet for Rv. 706 med ulike nedre grensebetingelser.

Maksimal beregnet vannstand langs reguleringsområdet for Rv. 706 ved 200-årsflommen med klimapåslag ligger på ca. kote 4,40. Denne ligger ved grensen til utfyllingen langs vestre bredde av Nidelva ved reguleringsområdet for Rv. 706, se Figur 4-2 for forklaringer.

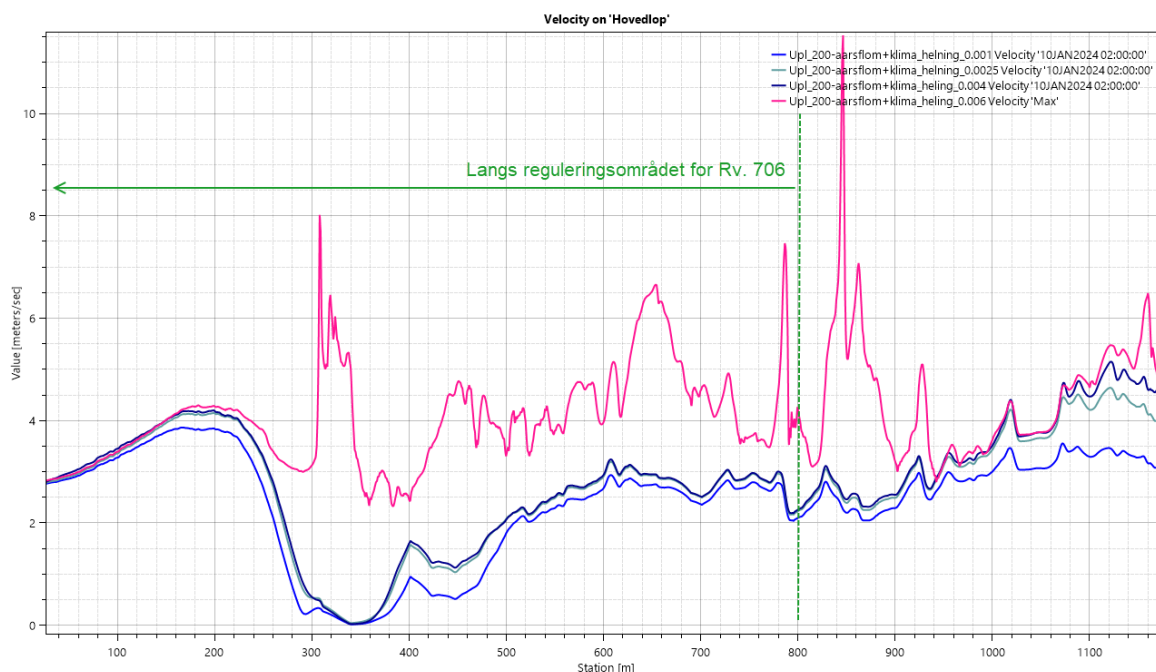
Figur 4-3. Vannhastighet i elvas hovedløp ved 200-års flom med klimapåslag langs reguleringsområdet for Rv. 706.

Elvas bunnheling ved reguleringsområdet for Rv. 706 har et fall på 0,01% - 0,06%. Maksimal beregnet vannhastighet i elvas hovedløp ved reguleringsområdet er i størrelsesorden 3,5 – 8,0 m/s ved 200-årsflom med klimapåslag, se Figur 4-3 for forklaringer. Ved flomsletteområdet mot utfyllingen for reguleringsområdet for Rv. 706 er beregnet vannhastighet i størrelsesorden 0,1 m/s – 0,15 m/s. Dette medfører ikke erosjonsskader på elvebredden, og stabiliteten for fyllingen for Rv. 706 forventes ikke å bli forverret av 200-års flomnivået i Nidelva.

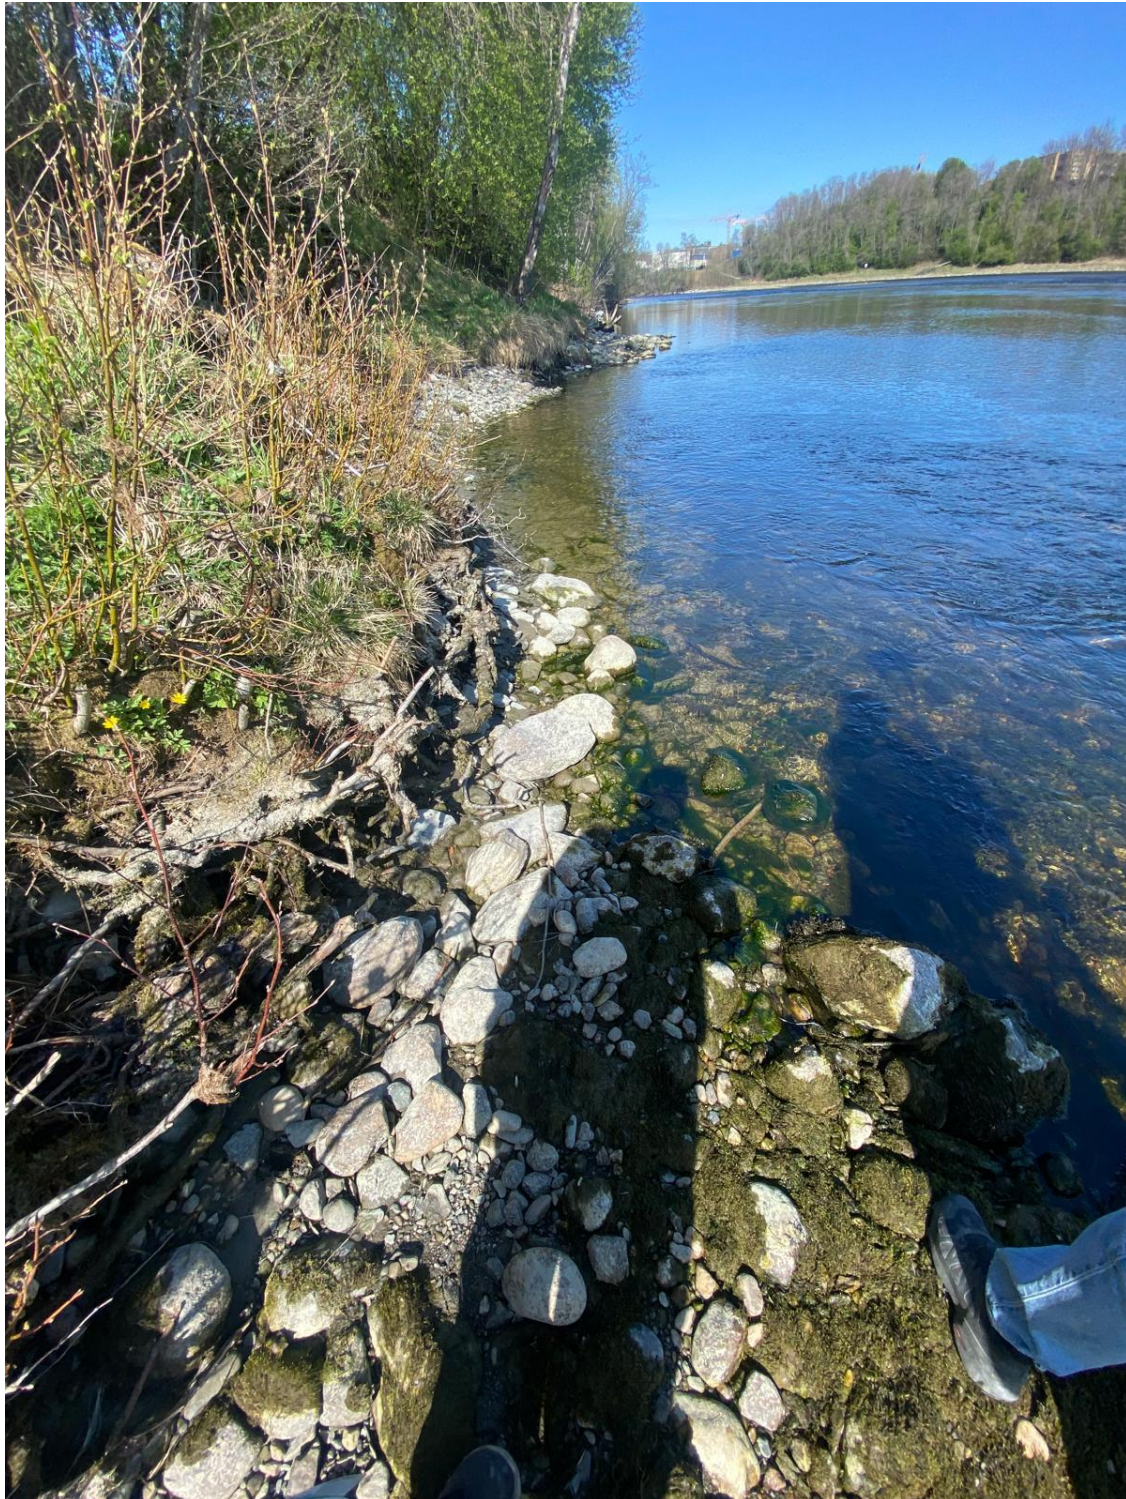
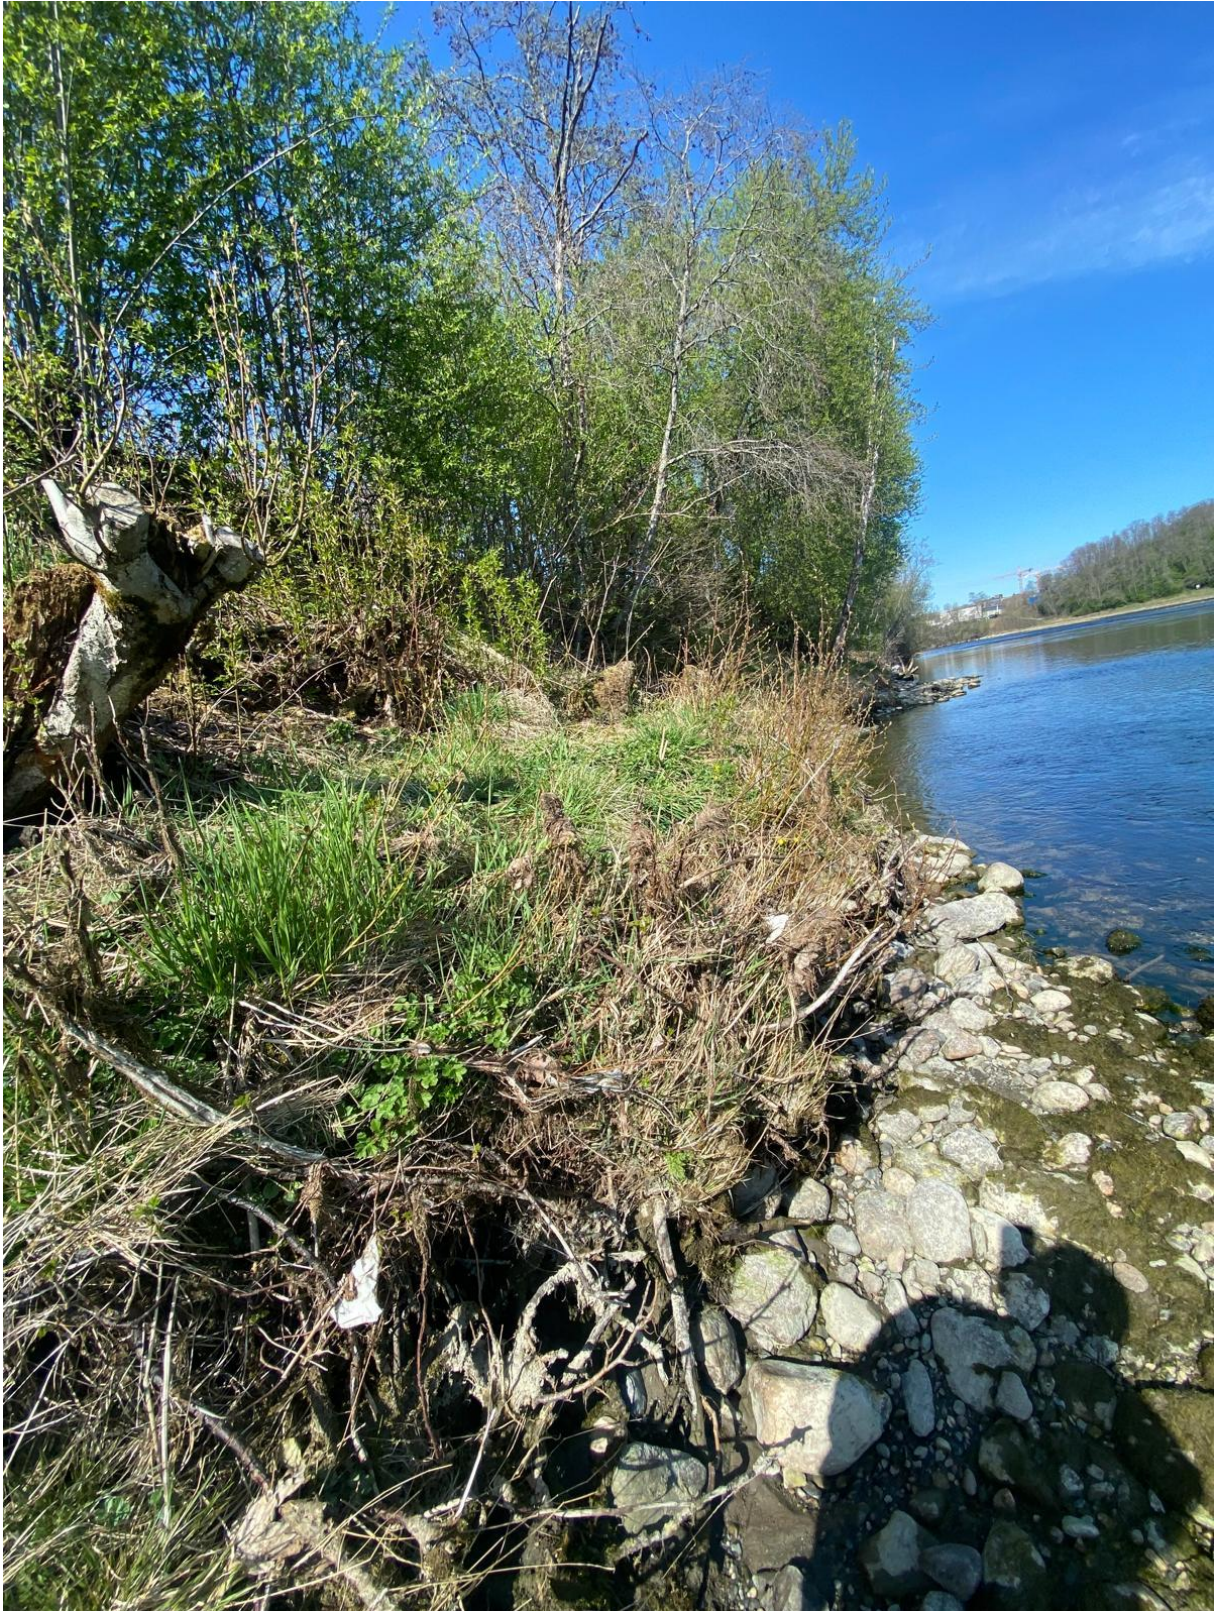
*GPS Posisjon 1*

- Elvebunnen er dekket av fin og grov grus. Det finnes små busker og gress ved elvebredden. Elvebredden har en bratt skråning. Elvebredden ligger ca. 1,5-2,0 m høyere enn hovedløpet/elvebunnen.

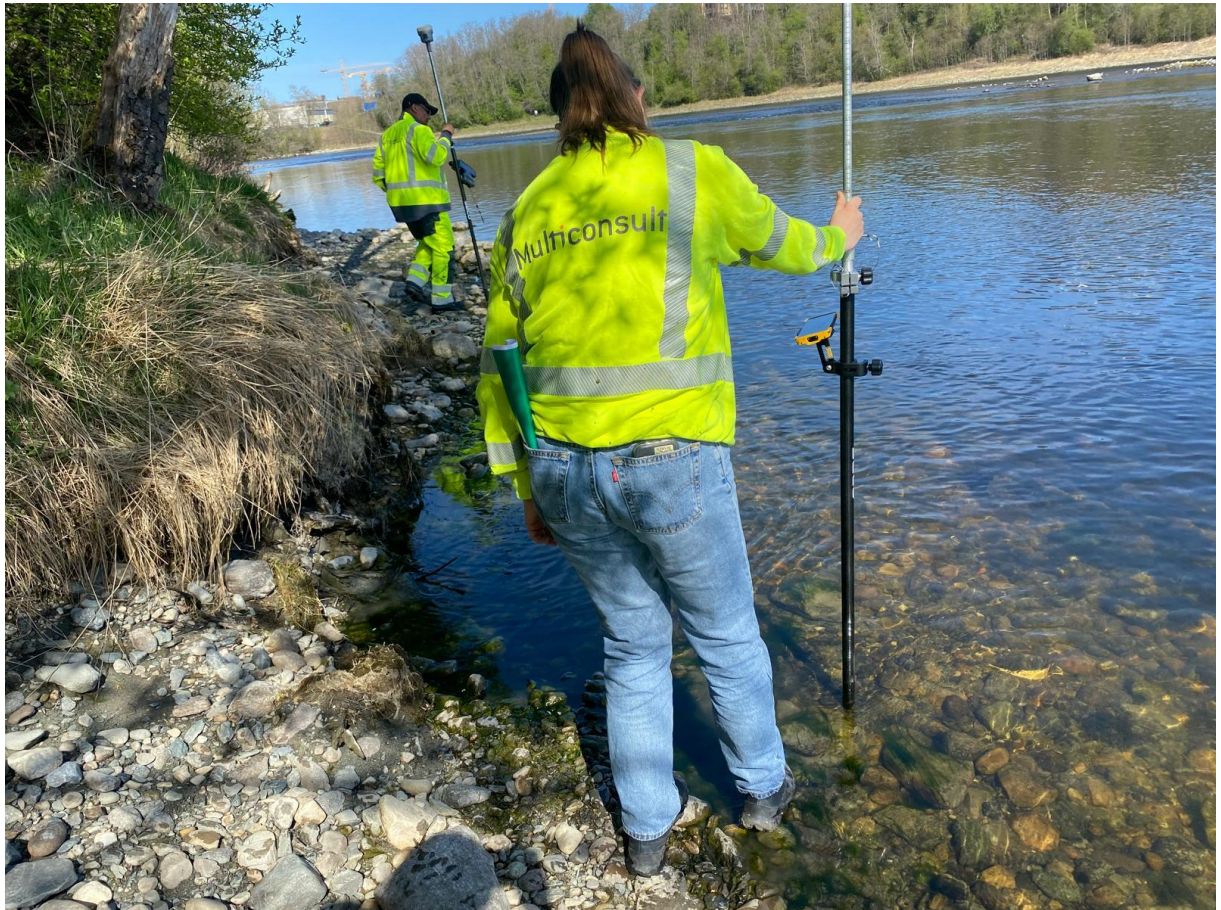
*GPS Posisjon 2*

- Elvebunnen er dekket av store steiner og grus. Det finnes små busker og gress ved elvebredden. Elvebredden har en bratt skråning. Elvebredden ligger ca. 1,0-1,5 m høyere enn hovedløpet/elvebunnen.

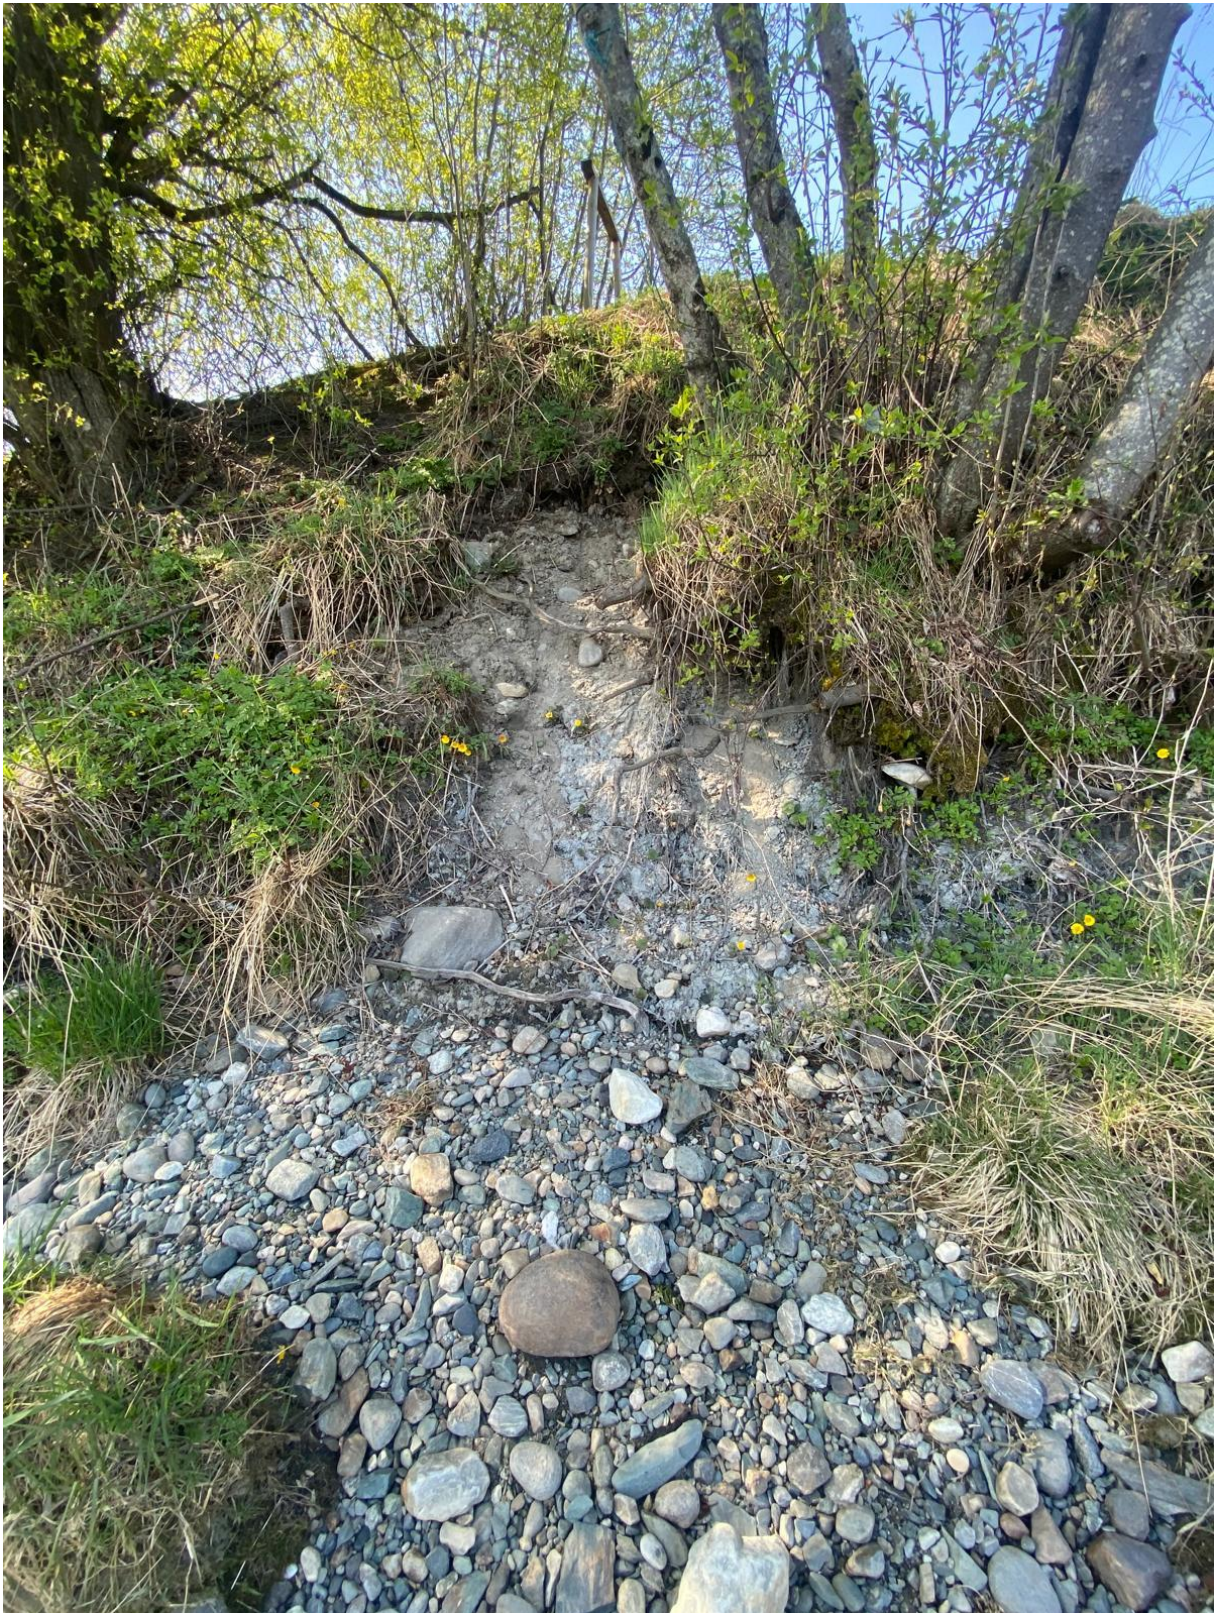
### *GPS Posisjon 3*

- Elvebunnen har en blanding av små og mellomstore steiner. På elvebredden er det et lite jordskred, og bakken er dekket av gress og tre trekker. Det finnes trær på kanten av elvebredden. Elvebredden har en bratt skråning. Elvebredden ligger ca. 1,0-1,5 m høyere enn hovedløpet/elvebunnen.

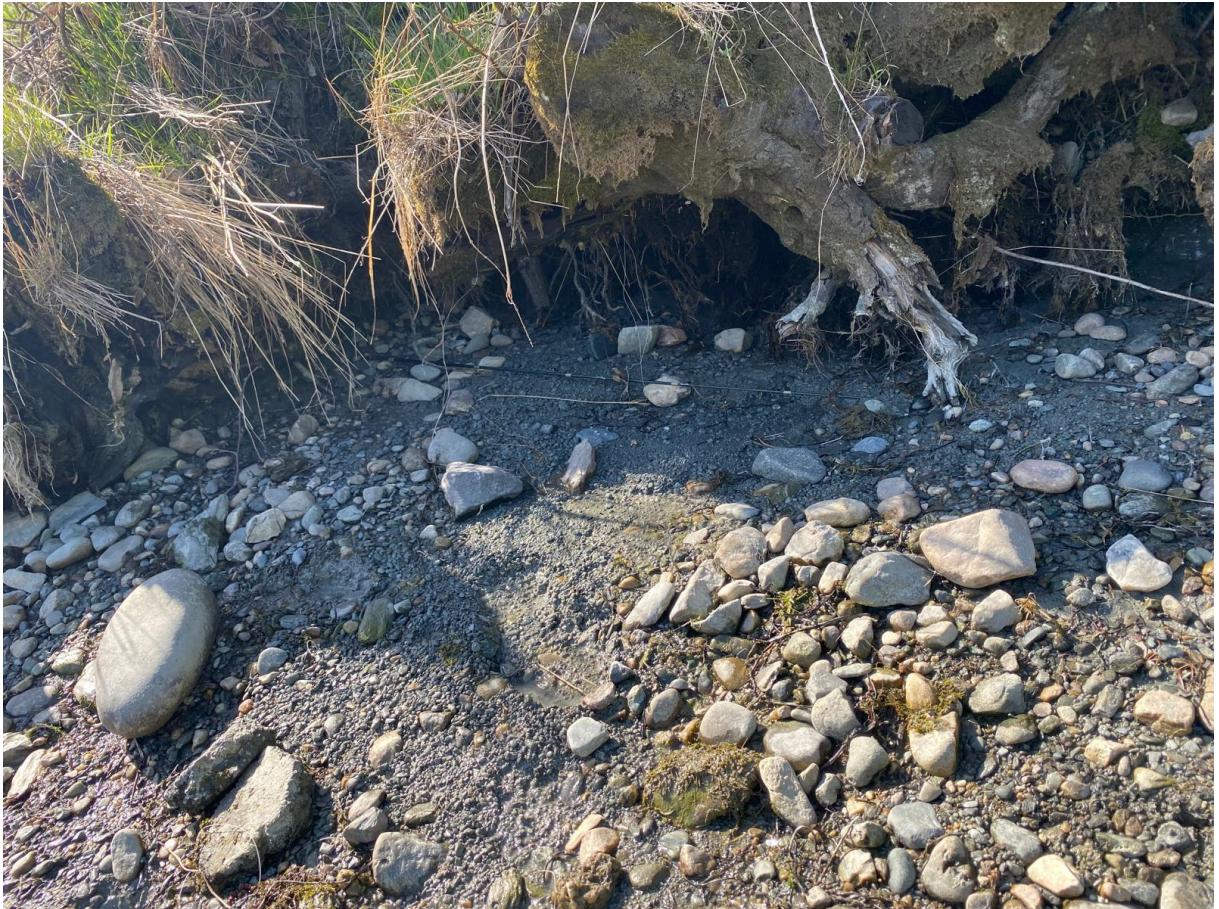
*GPS Posisjon 4*

- Elvebunnen har en blanding av steiner og gress. Det finne mindre erosjonskader på elvebredden. Jord er skylt bort under tre trekker som ligger på kanten av elvebredden.

Elvebunnen er dekket av en blanding av gress og fin- og grov grus. Elvebredden har en bratt skråning. Elvebredden ligger ca. 1,0-1,5 m høyere enn hovedløpet/elvebunnen.

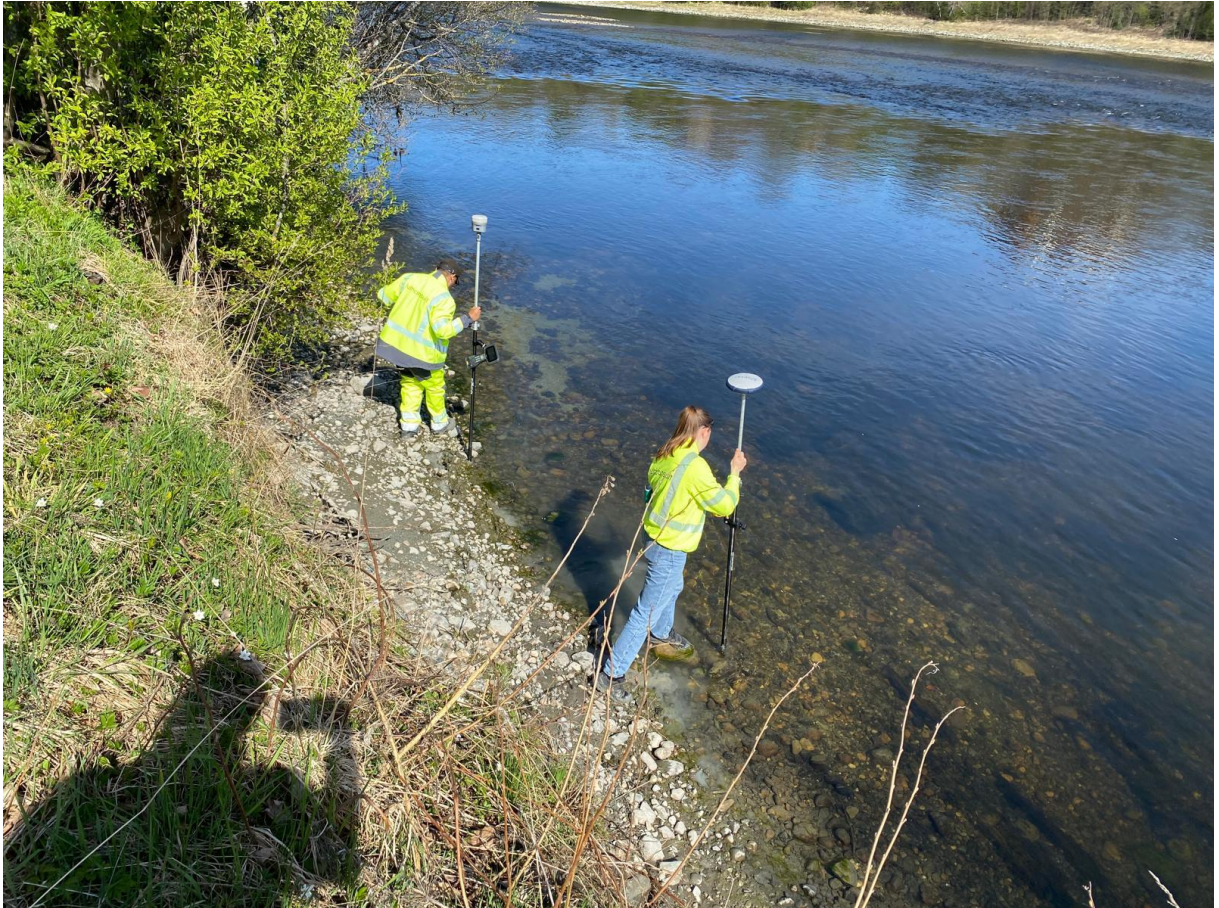
#### *GPS Posisjon 5*

- Materialet i elvebunnen er små steiner, og det er gjørmete jord i elvebredden. Elvebredden har en bratt skråning. Elvebredden ligger ca. 1,0-1,5 m høyere enn hovedløpet/elvebunnen.

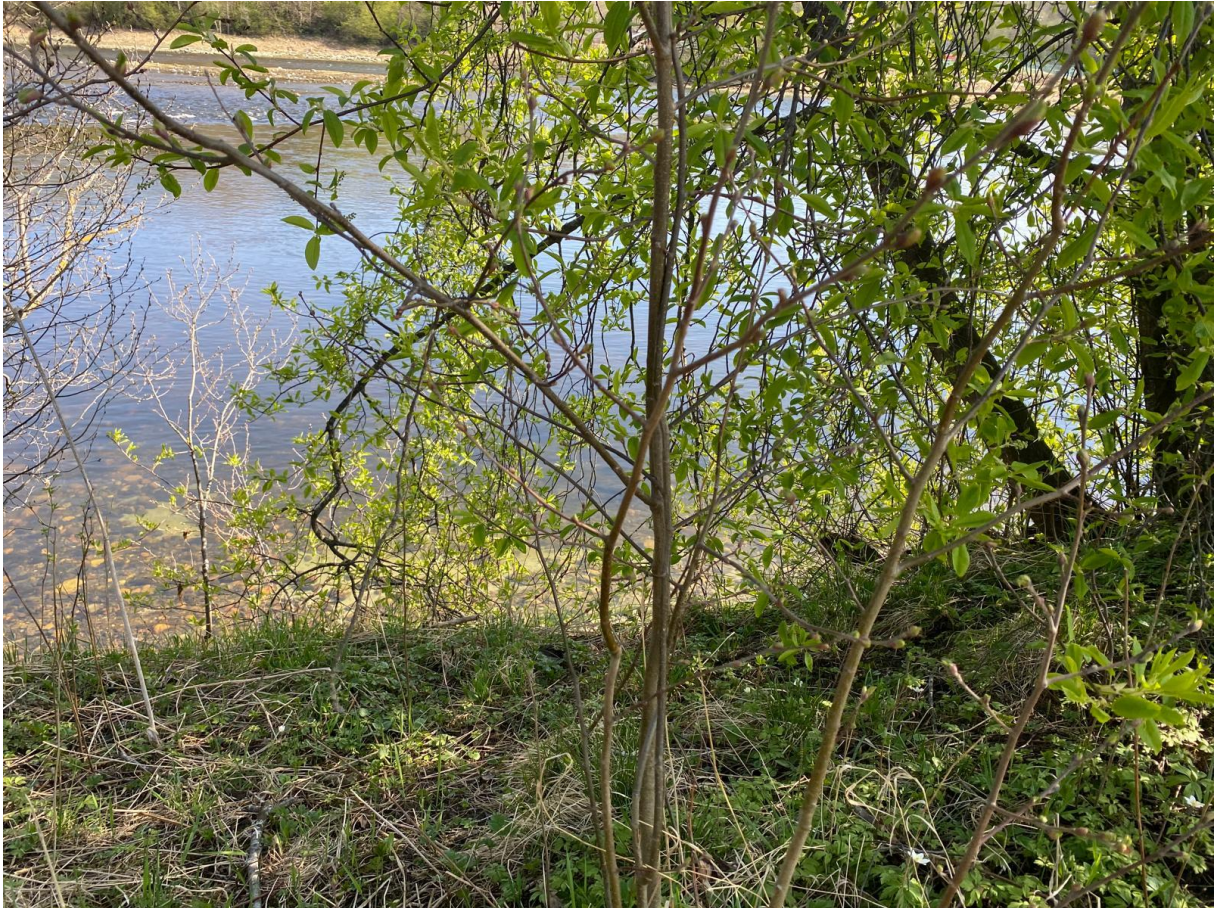
*GPS Posisjon 6*

- Materialet i elvebunnen er små steiner med gjørmete jord i elvebredden. Bakken på elvebreddene er tett dekket av trær og busker.

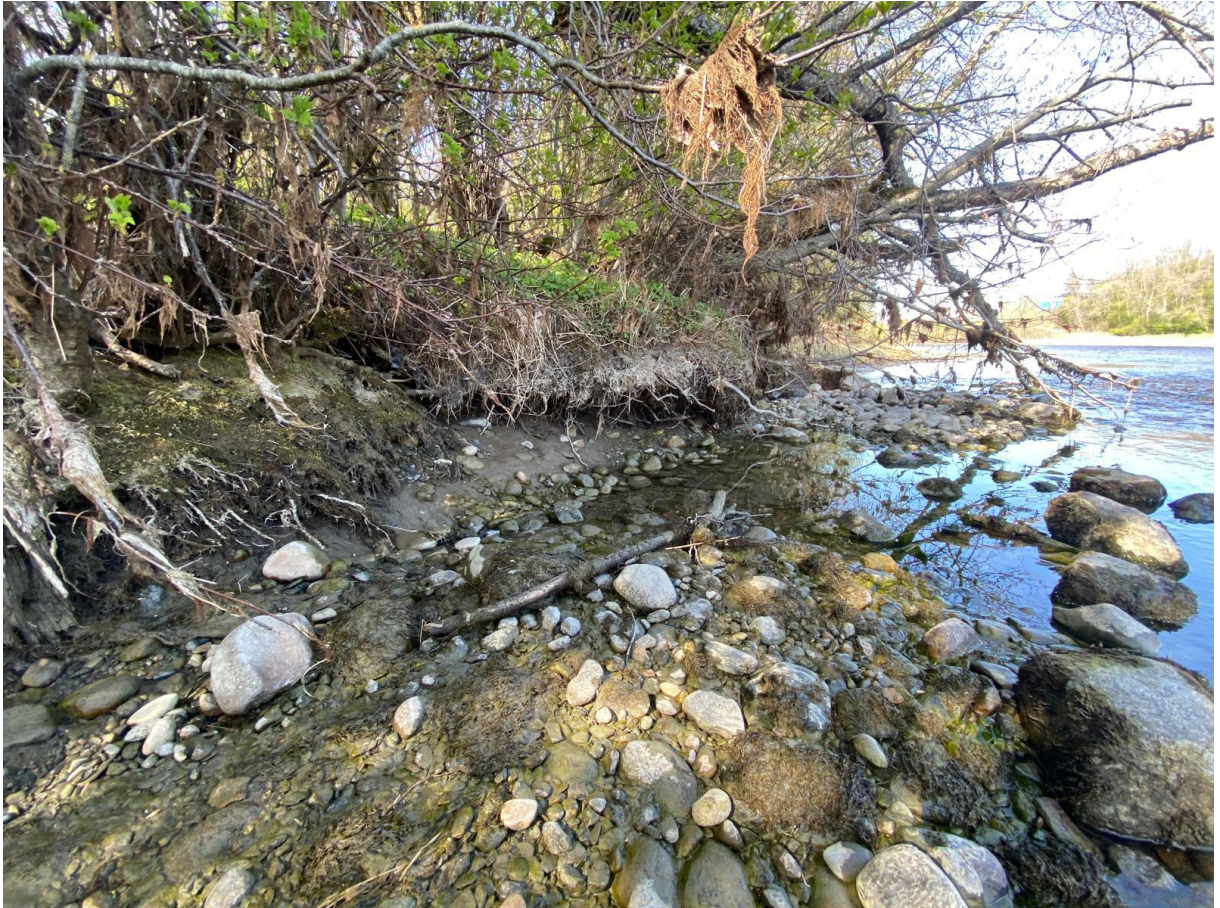
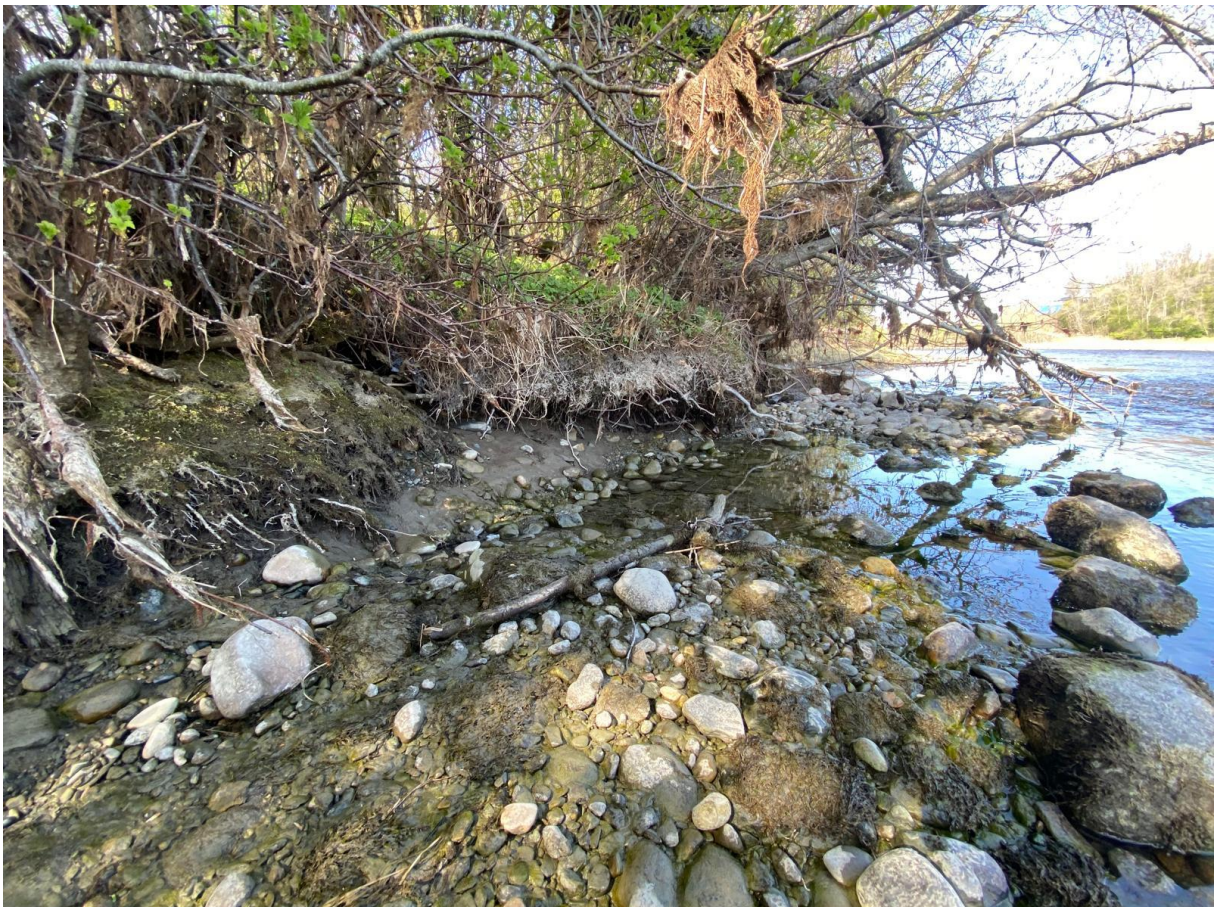
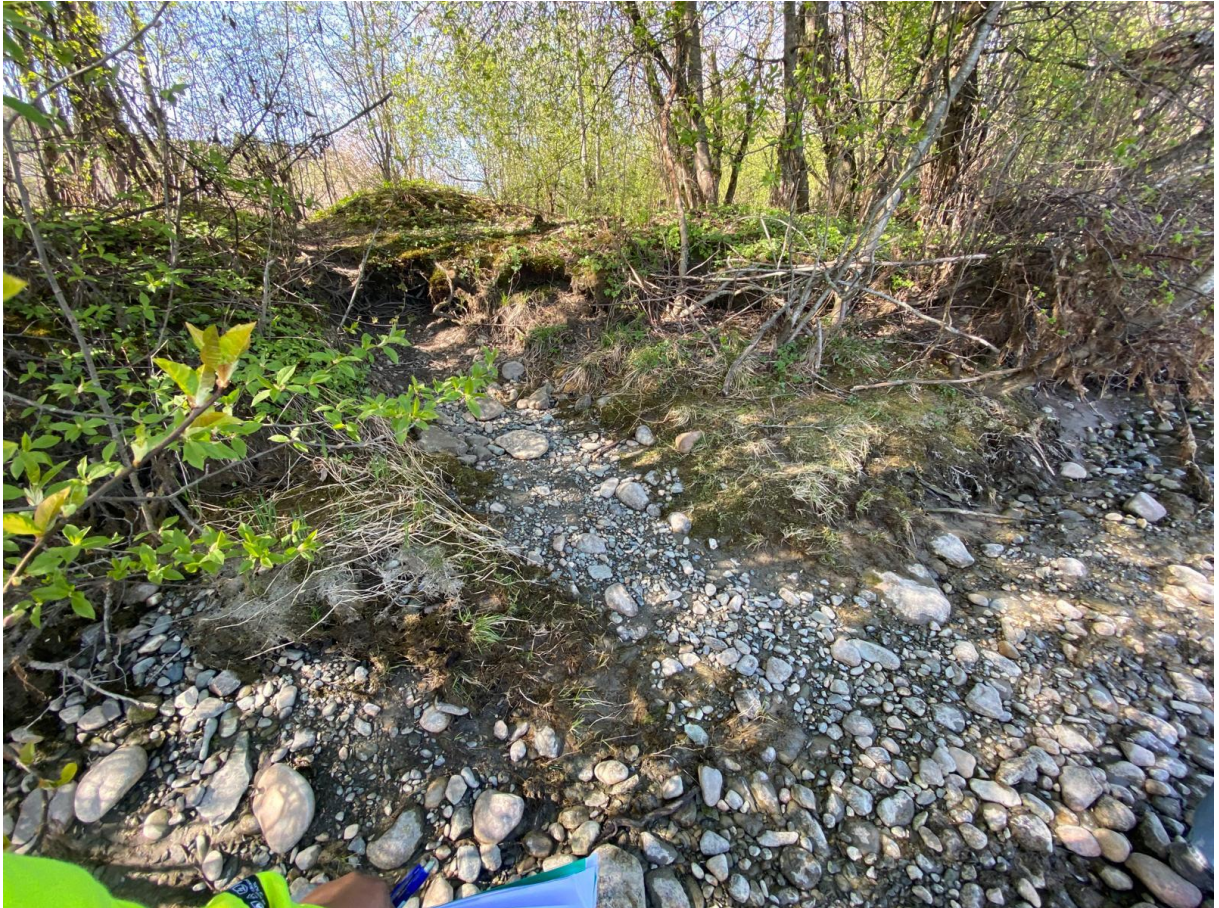
*GPS Posisjon 7*

- Elvebunnen er fullstendig dekket av små og mellomstore steiner. Elvebredden er tett dekket av trær og tørt trevirke. Det observeres små erosjonskader langs elvebredden.

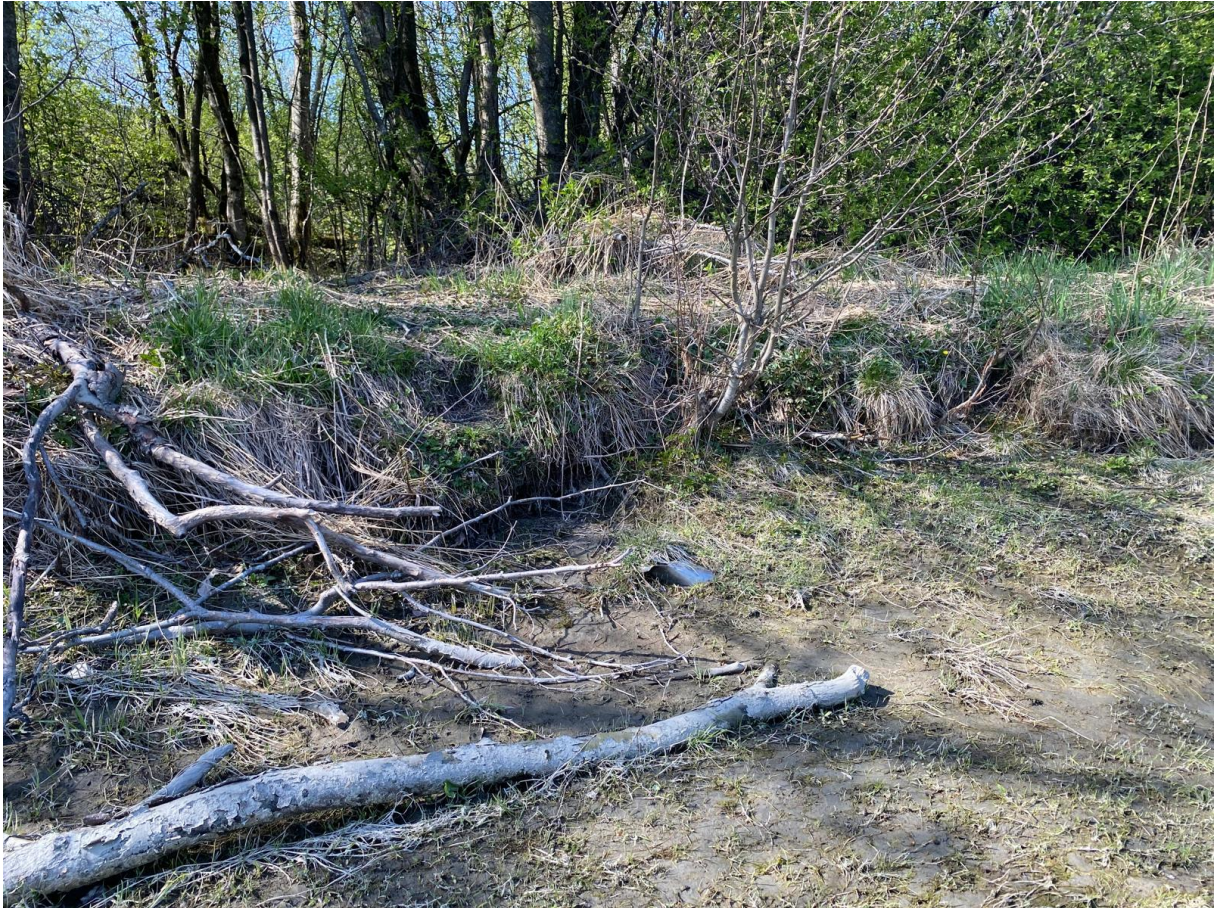
*GPS Posisjon 8*

- Elvebunnen er fullstendig dekket av små og mellomstore steiner. Elvebredden er tett dekket av trær og tørt trevirke. Det observeres noen erosjonskader langs elvebredden.

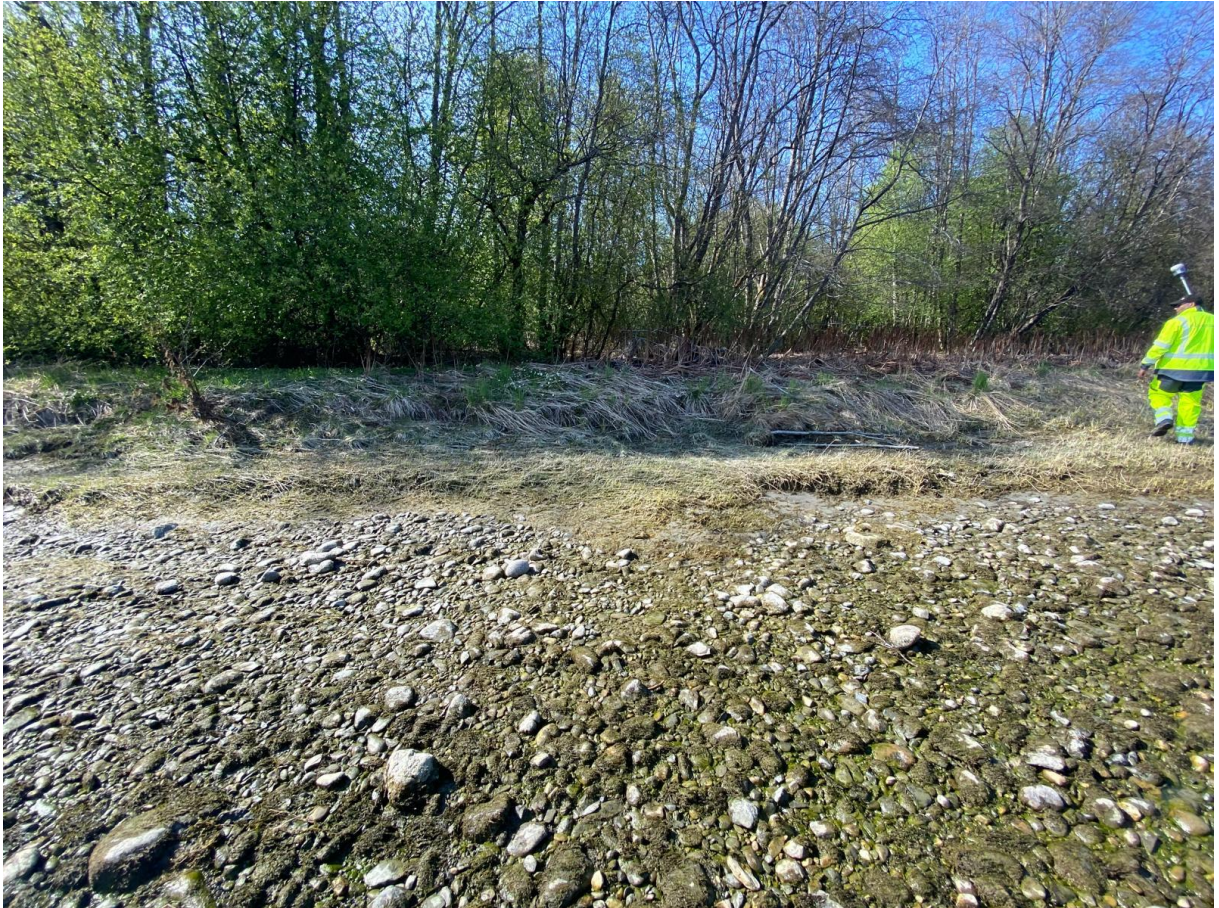
*GPS Posisjon 9*

- Elvebunnen er fullstendig dekket av små og mellomstore steiner. Elvebredden er tett dekket av trær og tørt trevirke. Det observeres noen erosjonskader langs elvebredden.

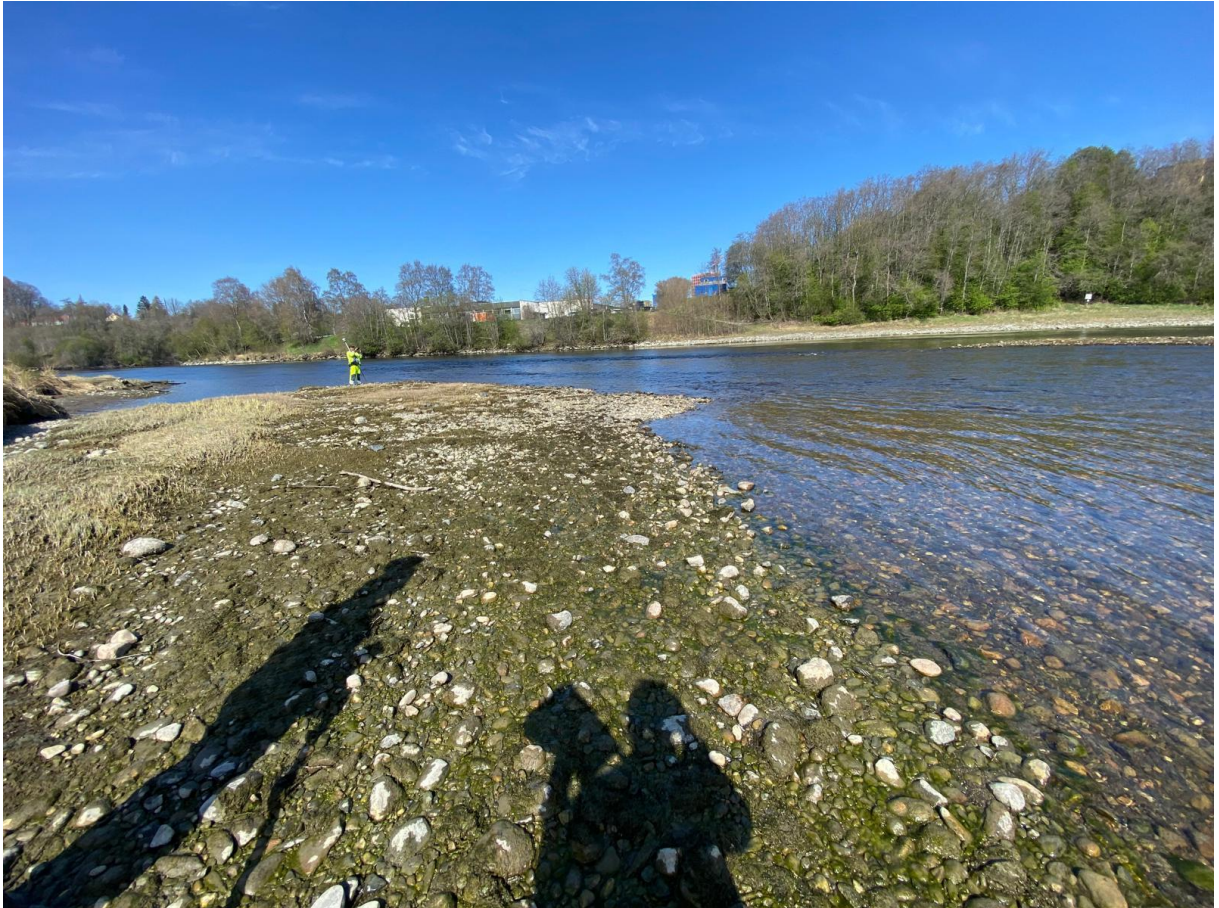
*GPS Posisjon 10*

- Elvebunnen er dekket med noen små steiner og grus. Dette punktet er lokalisert innenfor er innenfor flomsletteområdet, og en del av elvebredden er dekket av tett tørt gress.

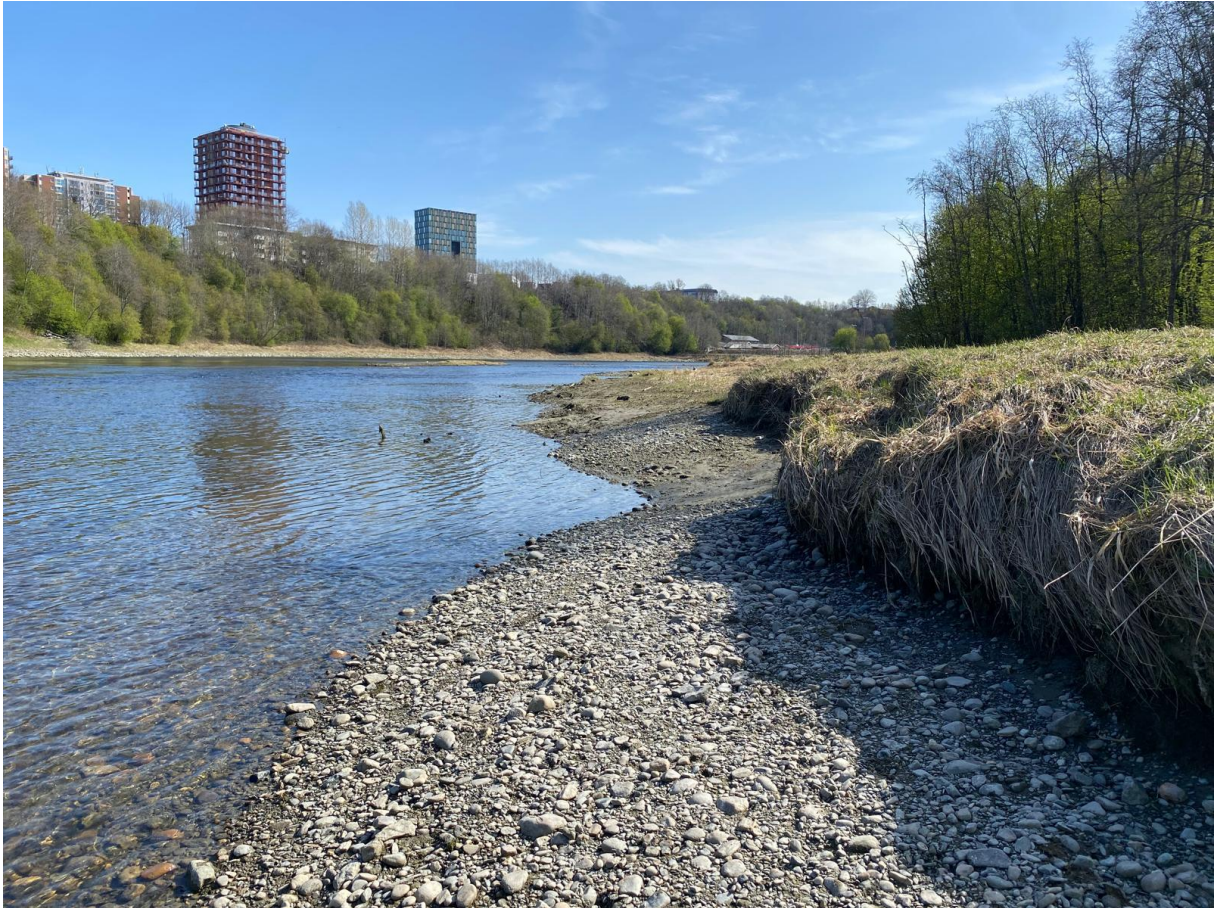
*GPS Posisjon 12*

- Elvebunnen er dekket av små steiner og gjørmete jord. Elvebredden er dekket av gress. Det observeres noen erosjonskader langs elvebredden.
