## NOTAT

Oppdrag	<b>Regulering Rv.706. Sivert Dahlens veg - Dorthealyst</b>	Dokumentkode	10240128-01-RIVass-NOT-001
Emne	Flomfarevurdering for Regulering Rv. 706. Sivert Dahlens veg - Dorthealyst	Tilgjengelighet	Åpen
Oppdragsgiver	SVV	Oppdragsleder	Ørjan Edvardsen
Kontaktperson VTA	Contact	Utarbeidet av	Mulugeta B. Zelelew
Kopi		Ansvarlig enhet	10234051 Vannkraft Midt

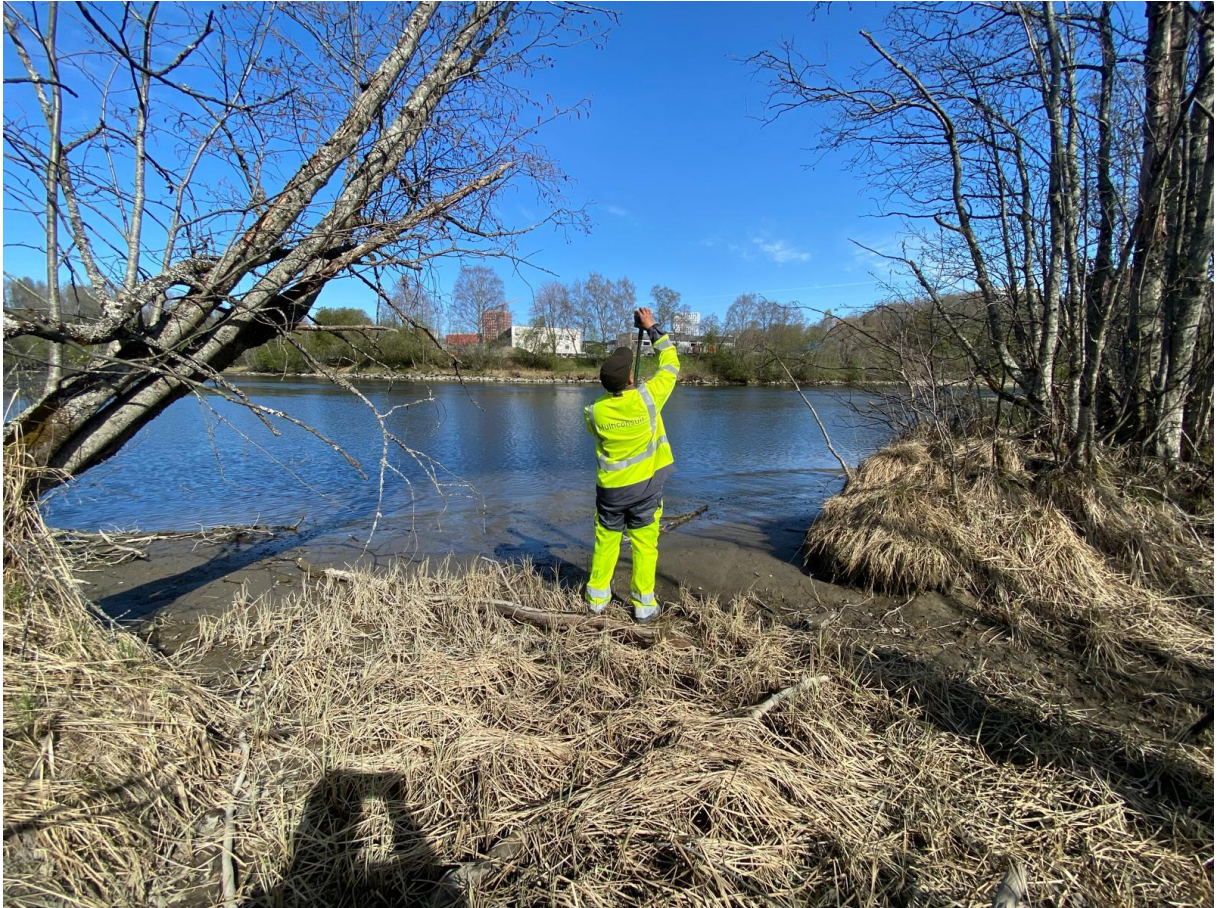
*GPS Posisjon 13*

- Denne strekningen ligger innenfor flomsletteområdet. Elvebunnen har en jevn gjørmete jord og noen få små steiner. Elvebredden er dekket av gress og grener.

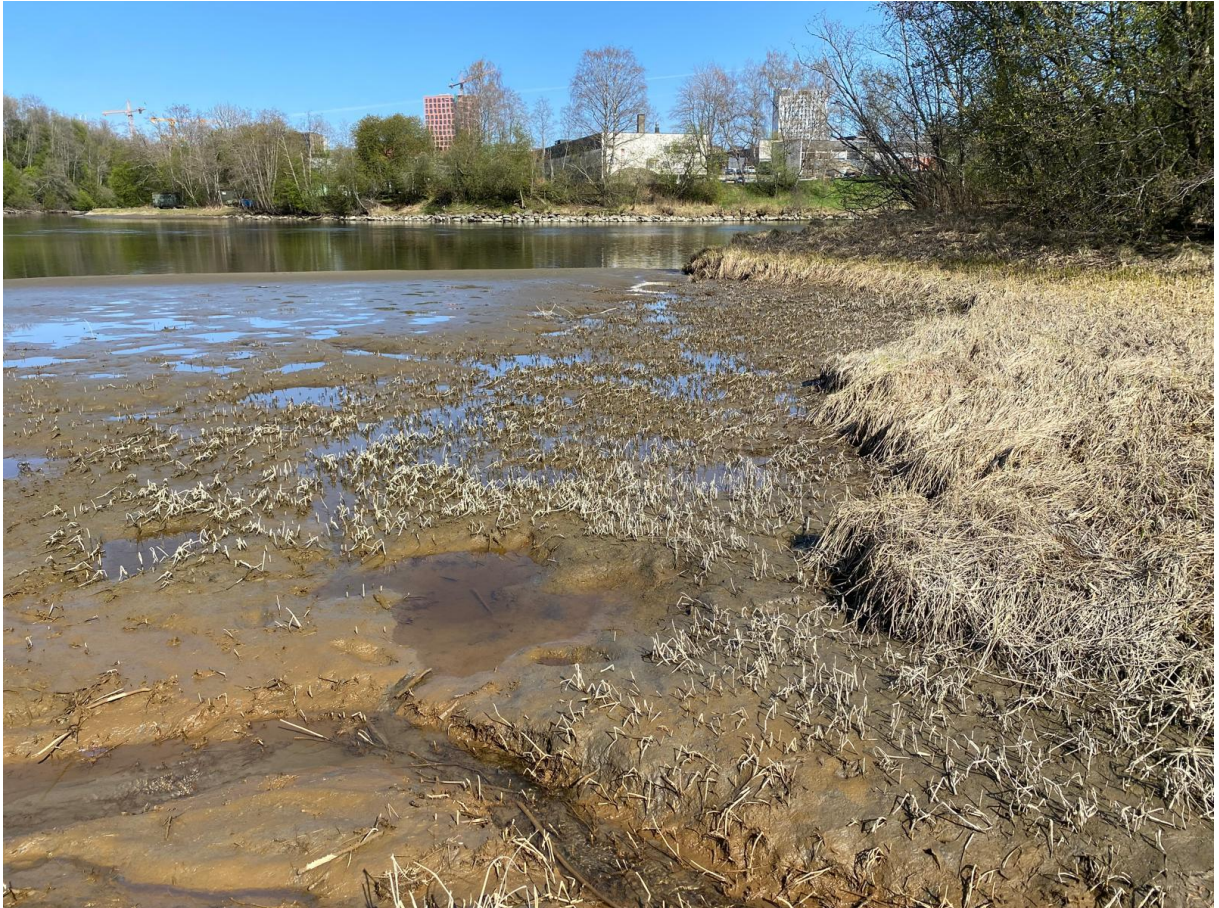
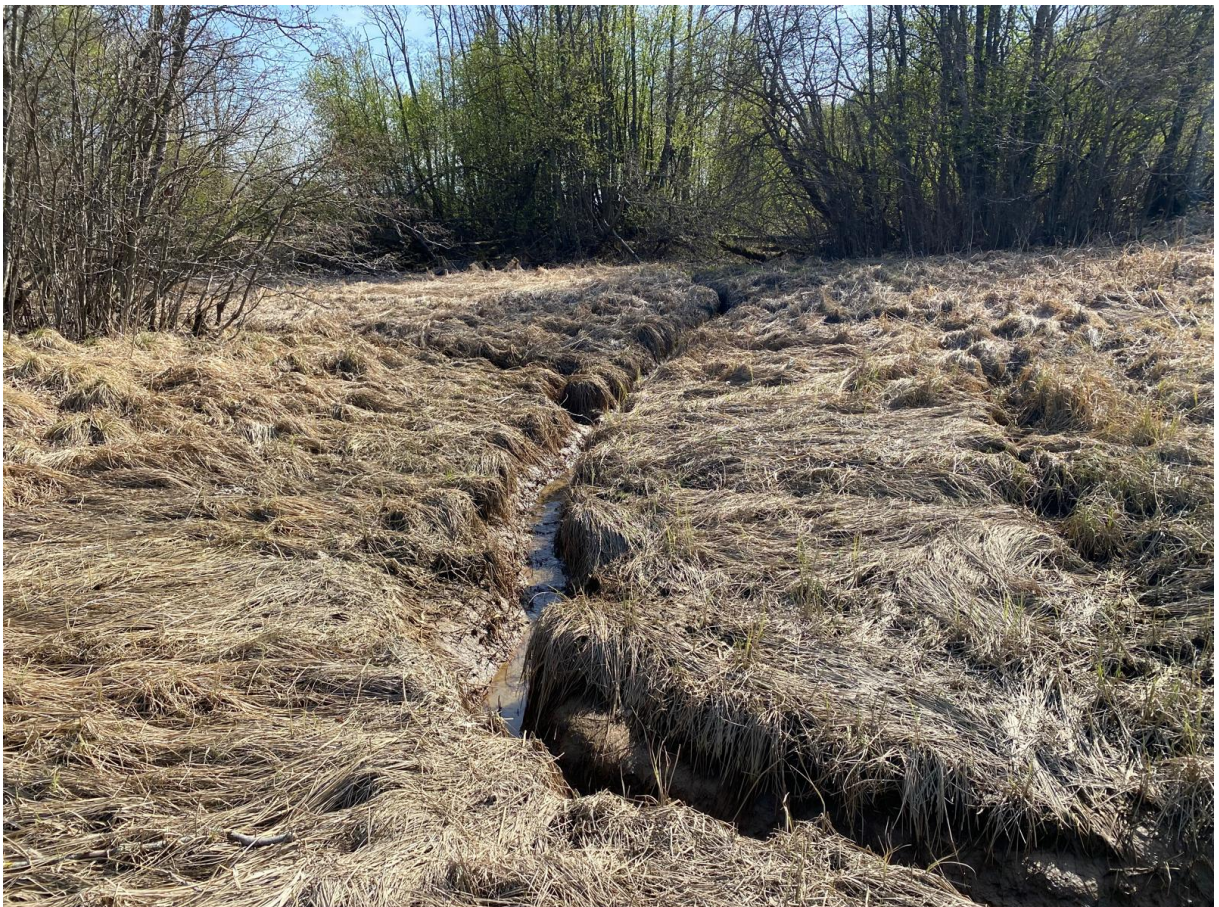
*GPS Posisjon 14*

- Dette området er en del av elvebredden. Det finnes en liten bekk som går gjennom flomsletteområdet, og bakken er fullstendig mettet og dekket med av gress. Det finnes større vegetasjon som noen små trær i området.
