# NOTAT

Oppdrag **Miljørådgiving bygg Nils Uhlin Hansens veg 6 & 14**  
Kunde **JM Norge AS**  
Notat nr. **001**  
Dato **2017/09/19**  
Til **JM Norge**  
**v/ Kristin Grav Østvang**  
Fra **Rambøll**  
**v/ John Fraser Alston**  
Kopi **Rambøll**  
**v/ Frank Holmgaard**

## Fase 1 miljøkartlegging av Nils Uhlin Hansens veg 6 & 14

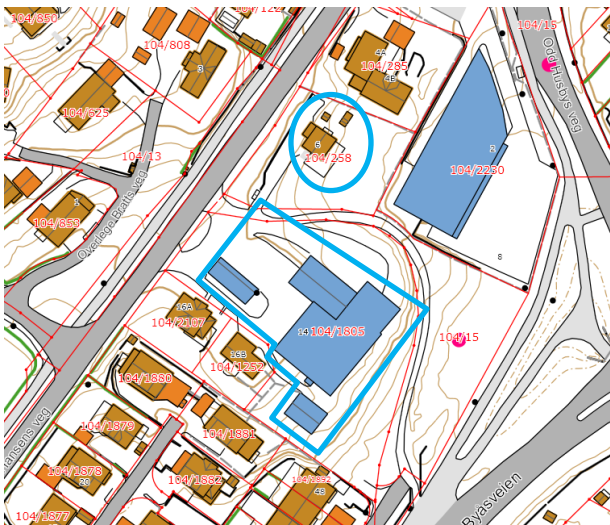
Figure 1: Bygningsmassen som gjelder i NUH veg 6 & 14. Bygningene er markert med blå linjer.
