Oppdragsgiver: **Trondheim Kommune**
Oppdragsnr.: **5195233** Dokumentnr.: **NO-01**

Til: Tone Bergsmyr
Fra: Jon Eric Westerlund
Dato 2019-10-16

► Trafikksikkerhetsvurdering Klett

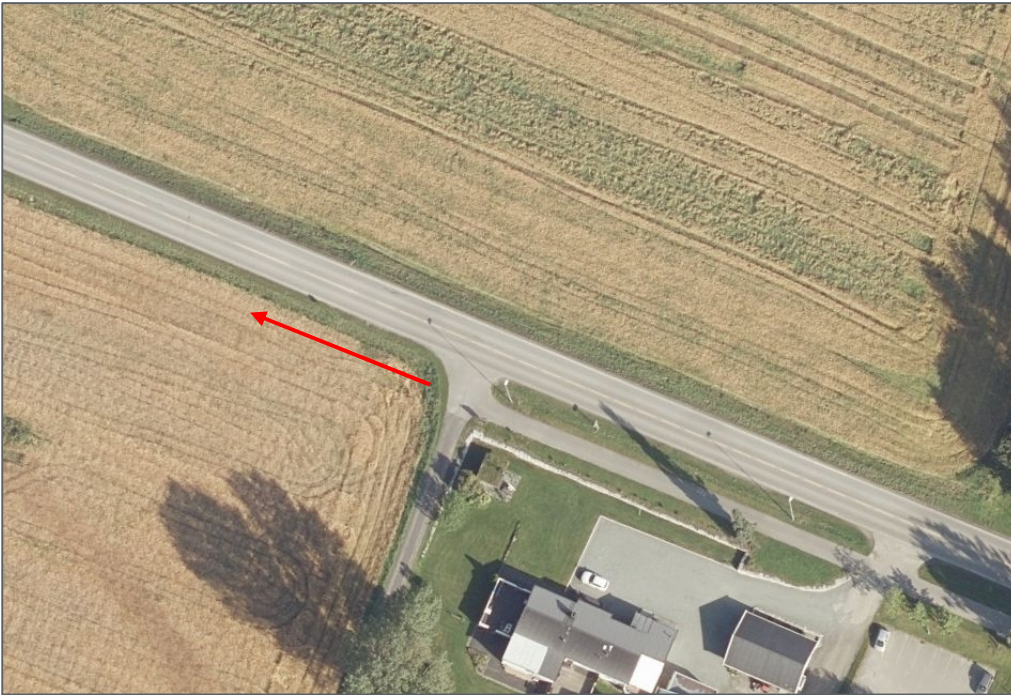
Figur 8: Ønsket forlengelse av gang- og sykkelveg mot Byneset.

I dag slutter eksisterende gang- og sykkelveg langs fv. 707 ved avkjørsel til Nypantunet sykehjem, og det er ikke et tilbud for gang- og sykkeltrafikk videre mot vest. Vegen har fartsgrense 60 km/t, og har en ÅDT på 3800 kjt/døgn (7% tungtrafikkandel). Elever som potensielt har behov for å benytte denne forbindelsen som en del av sin skoleveg har skolebuss i dag.

Punktet er ikke vurdert som kritisk med tanke på trafiksikkerhet, men er et punkt der det på sikt må vurderes tiltak for å få økt gang- og sykkeltrafikk uten følelse av utrygghet.

Gang- og sykkelveg på strekningen mot Mokorsen vil bidra til å knytte brukere av Skjefstadbakkan mot gang- og sykkelvegnettet på Klett. Det vurderes imidlertid som litt usikkert om potensialet for gang- og sykkeltrafikk på denne forbindelsen er så stort at dette tiltaket bør inn på kort sikt.

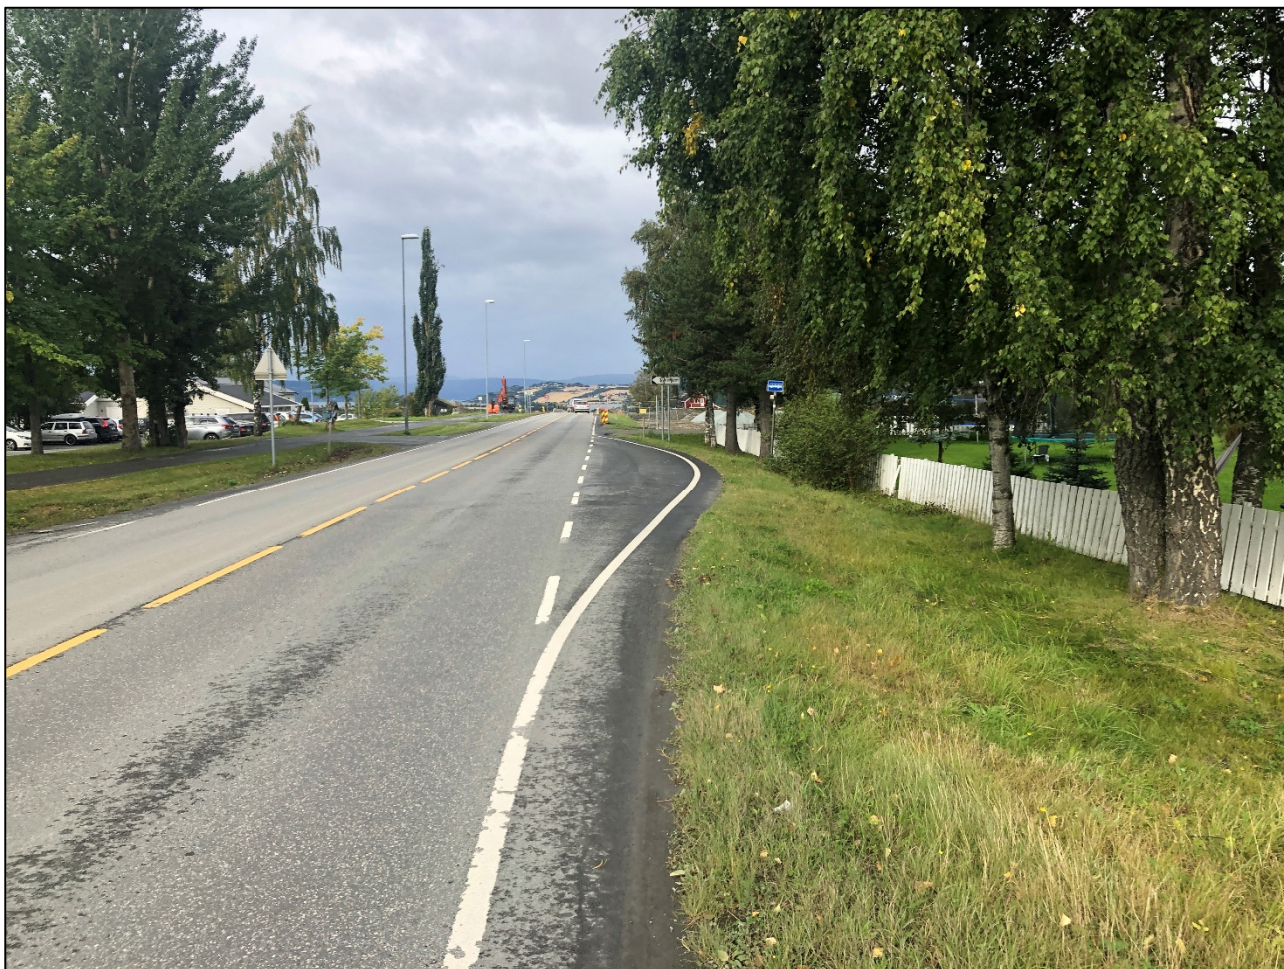
Figur 9: Bussholdeplass nord for Nypvang skole.

I skrivende stund er det 10 elever som ankommer skolen på bussholdeplassen i vestlig retning. Utforming av busslommen er verken iht. krav for bygging av ny busslomme eller utbedring av eksisterende busslomme. Lengden av busslommen er ikke iht. krav, og av- og påstigende passasjerer mangler fortau i tilknytning til busslommen. Brukerne er derfor henvist til skulderkanten. Manglende fortausløsning er rapportert å være spesielt utfordrende på vinterstid på grunn av manglende brøyting av sideareal.

I tillegg mangler gangfelt for sikker kryssing av fylkesvegen fra busslommen. Manglende tilrettelegging ved bussholdeplassen er spesielt uheldig siden tidspunkt for skolestart og rushtrafikken på fylkesvegen er sammenfallende.

Etablering av fortau i tilknytning til busslomme og tilrettelagt krysning er vurdert som kritisk med tanke på trafikksikkerhet. Nedskilting til 40 km/t på strekningen med gangkrysningene etablert som opphøyde gangfelt er videre også anbefalt som tiltak for å tilfredsstille krav gitt i vegnormalene.

Det foreslås å bygge ut fortau/venteareal mot gjerde til Leinstrandvegen 802/804 og tilrettelegge et krysningspunkt bak holdeplassen med opphøyd gangfelt. Dette vil gi et trygt krysningspunkt til bussholdeplass for boende ved Leinstrandvegen 800-804. Forslag til løsning er vist i Figur 10.

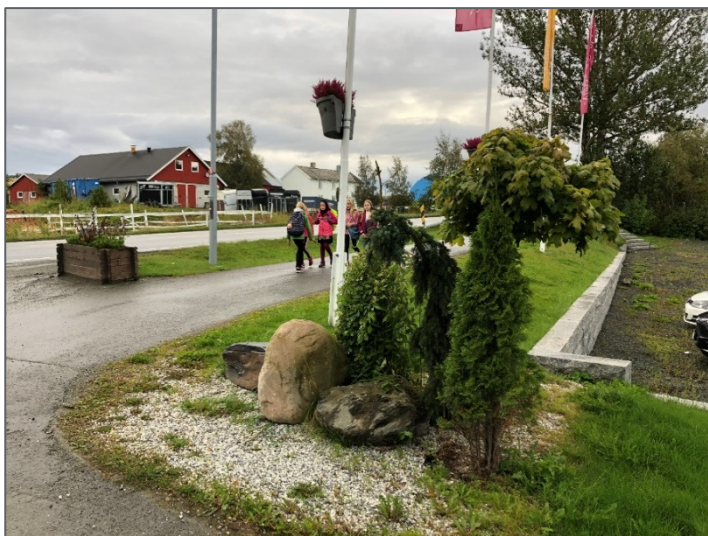
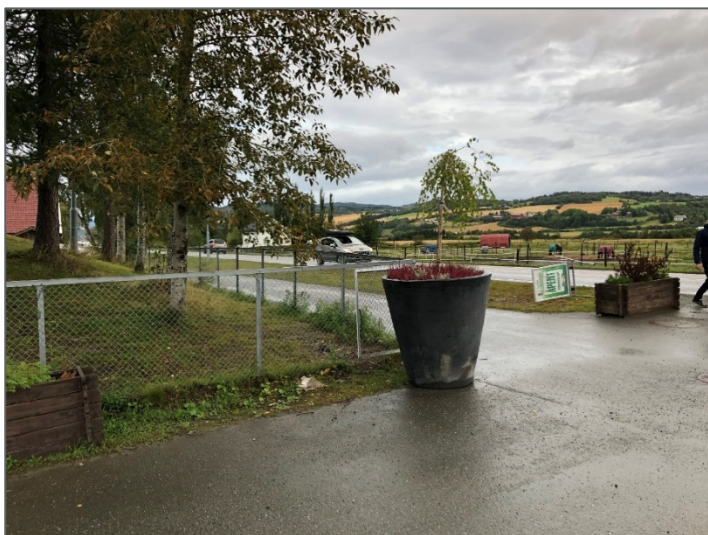
Dagens situasjon viser et uoversiktlig kryss med noe begrenset sikt. I utgangspunktet er sikten i avkjørselen god, men det er flere store elementer innenfor siktretkant/siktsone som iht. krav skal være fri for sikhinder.

Figur 12 Sikt til høyre og venstre ved utkjøring fra hagesenter.

Figur 13 Sikt til høyre og venstre ved utkjøring fra hagesenter

Punktet er ikke vurdert som kritisk med tanke på trafiksikkerhet på grunn av relativ lite trafikk og lav fart, men er likevel et punkt der enkle grep vil bedre dagens situasjon mhp. siktforhold.

Det bør sikres at det ikke settes elementer innenfor siktretkant/siktsone. Dette omfatter elementer som blomsterpotter og reklameskilt, samt brøytesnø på vinterstid. Iht håndbok N100 skal objekter innenfor siktretkanter i kryss og avkjørsler ikke være høyere enn 0,5 m over kjørebanelen. Siktsonen bør reguleres inn som hensynssone.

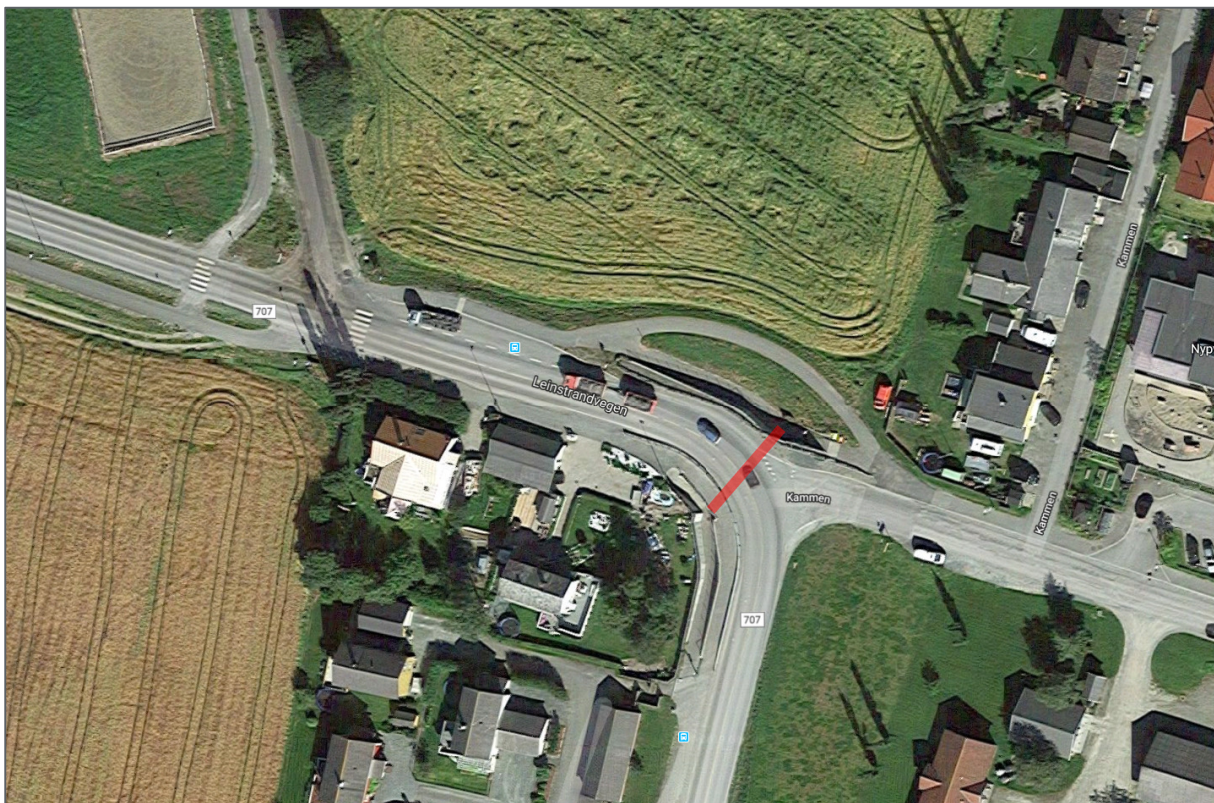
Figur 14: Kryss mellom fv707 og Kammen. Kulvert markert med rødt. Foto: Google maps.

Det ble observert på befaring at de fleste barna på veg til skolen bruker gangfeltet istedenfor kulverten for å krysse fv. 707. Det er to gangfelt med en innbyrdes avstand på bare 25 meter, hvorav det ene er plassert forkant av en busslomme. Dette gangfeltet kommer tett på krappe kurve der trafikken har begrenset sikt og akselerer ut mot rettstrekningen med begrenset oppmerksomhet mot kryssende fotgjengere i gangfeltet. I morgenrushet når mange barn skal krysse vegen kan biler bli stående og danne kø som gir fare for ulykker med påkjøring bakfra på grunn av dårlig sikt gjennom den krappe kurven.

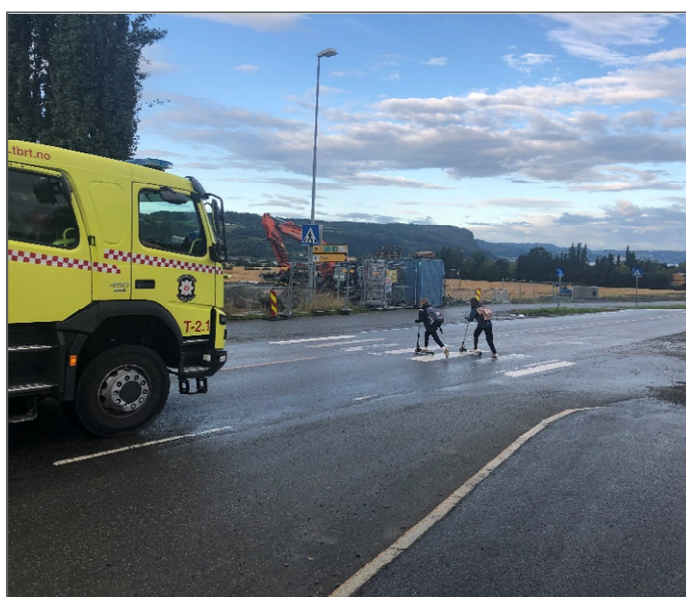
Fra Håndbok V127, Kryssingssteder for gående er det gitt at: «*Holdeplasser bør ikke ligge slik at bussen stanser nærmere enn 5 m foran et gangfelt eller minst 1 m etter gangfeltet (bussens bakpart)*». Som referanse står lastebil i Figur 15 fem meter fra gangfeltet.

Figur 15: Gangfelt foran busslomme

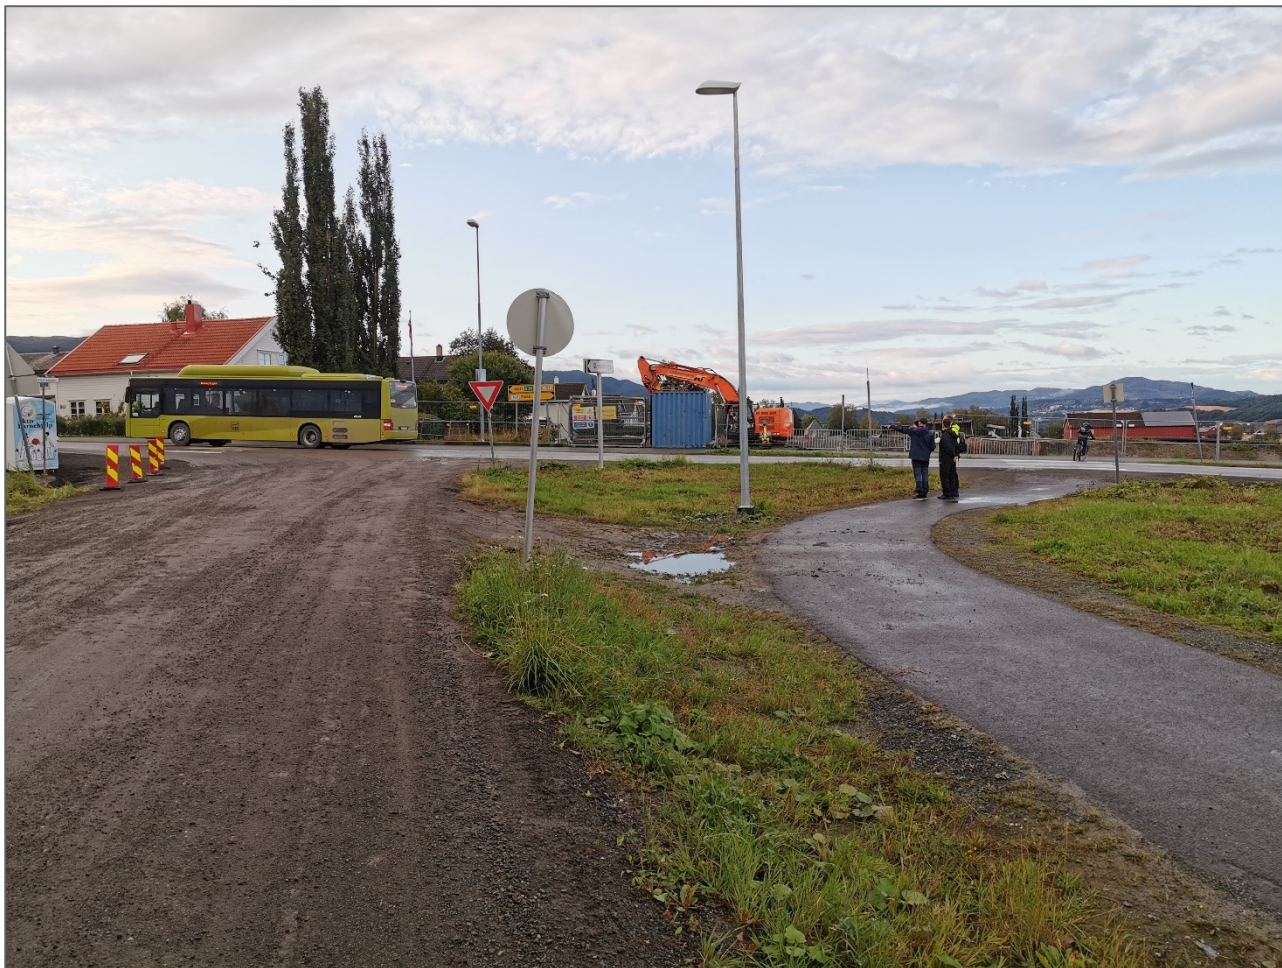
Figur 16: Sett fra Skjetleinvegen mot kryss til fv. 707

Manglende fortau og gangfelt fra busslomme til vejen i nordlig retning gjør at gående må krysse vejen og grøfta over til gangvegen. Det er delvis opparbeidet krysningspunkt med grusdekke over grøfta, men det blir stående vann her ved nedbør. Gangforbindelsen er dårlig tilrettelagt og i dårlig stand.

For å redusere utrygghet foreslås en oppstramming av krysset mellom Skjetleinvegen og fv. 707 ved å snevre inn kryssområdet og ved å sørge for at innkjøring til Skjetleinvegen kommer vinkelrett på fylkesvegen. Videre foreslås det å fjerne gangfelt nærmest kryss med Kammen (markert i hvitt i Figur 22) og forlenge gang-/sykkelveg over Skjetleinvegen med tilrettelagt kryssing. Statens vegvesens håndbok V127 «Kryssingssteder for gående» anbefaler tilrettelagt kryssing fremfor gangfelt for kryss med den trafikkmengde og antall gående som en har over Skjetleinvegen. En ytterligere forbedring kan oppnås dersom busslommen flyttes vest for Skjetleinvegen. Flyttes busslommen får en gangfeltet bak busslommen og ikke foran, og en oppnår samtidig større avstand fra krapp kurve med begrenset sikt.

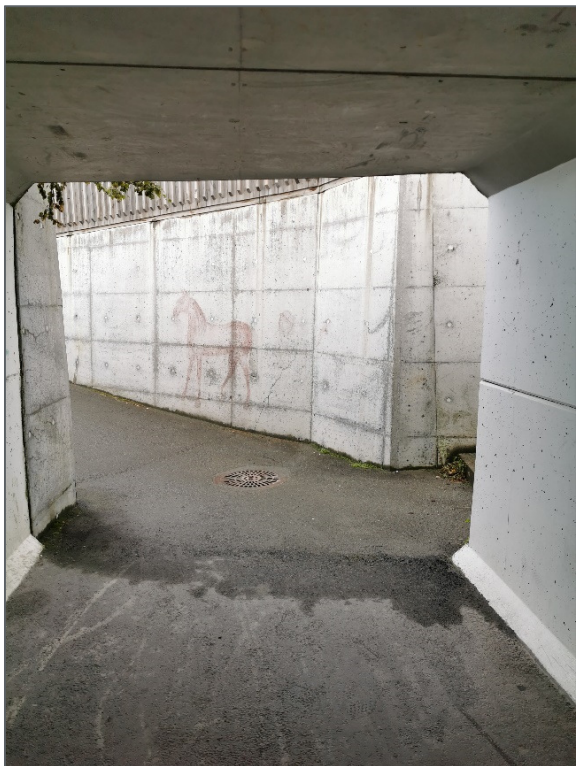
Figur 17: Inngang til kulvert fra sør

Kulverten under fylkesvegen har en utforming som ikke tilfredsstillter krav til blant annet universell utforming og sikt. Kulverten fremstår som en omveg for brukerne, og blir derfor lite brukt til kryssing av fylkesvegen.

Det er begrenset sikt i begge ender av kulverten, og med det fare for møteulykker mellom myke trafikanter. Befaring ble gjort på dagtid og lysforholdene ble med det ikke sjekket ut. Det er tre lamper i taket på kulverten, samt lyktestolpe over trappene på hver side.

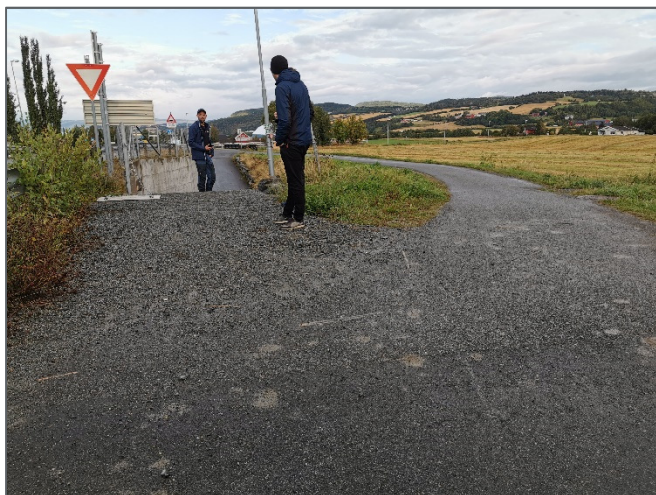
Figur 19: Ankomst mot kulvert fra Kammen.

I nordlig ende av kulverten følger trappen den naturlige linjen for eksisterende fortau fra Kammen. Trappen kommer brått på for den som ikke er lokalkjent og kan være vanskelig å oppdage, spesielt i mørket. Det er med det en fare for at syklister fra Kammen kjører rett frem og ned trapp fremfor å følge gangvegen som svinger svakt mot høyre.

Det bør settes opp håndlist i begge trappene til kulverten. For å hindre at syklister fra Kammen blir feilaktig ledet mot trappen til kulverten bør det etableres en tydeligere kant på gangvegen og suppleres med sperring/skilting.

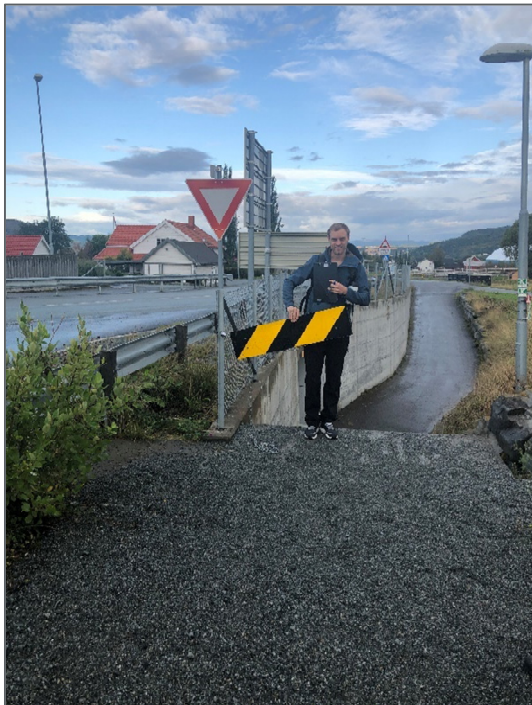
Figur 20: Skilt som brukes når trappen stenges.

Trappene stenges på vinteren på grunn av snø, is og for å forenkle vinterdriften. Det nevnes fra FAU at noen barn likevel bruker trappen. Det er uklart om dette skyldes at skilt som benyttes (se Figur 20) ikke er informativt nok for barn. Som det fremgår av Figur 21 mangler håndlist i trappen.

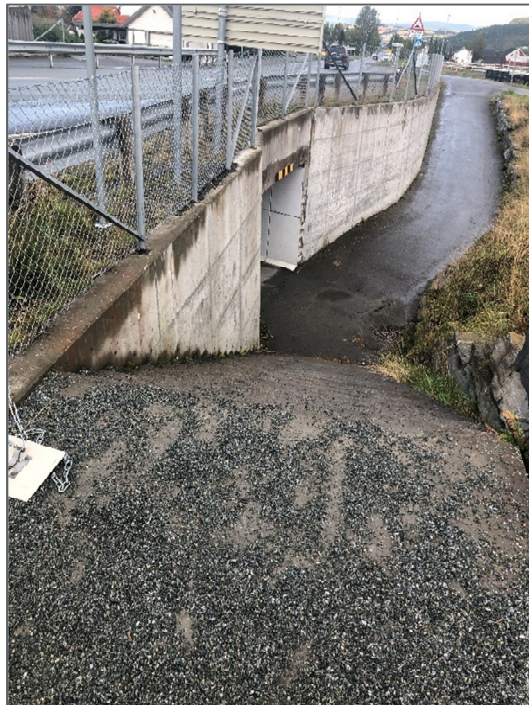
Figur 21: Trapp ned til kulvert i nordlig ende.

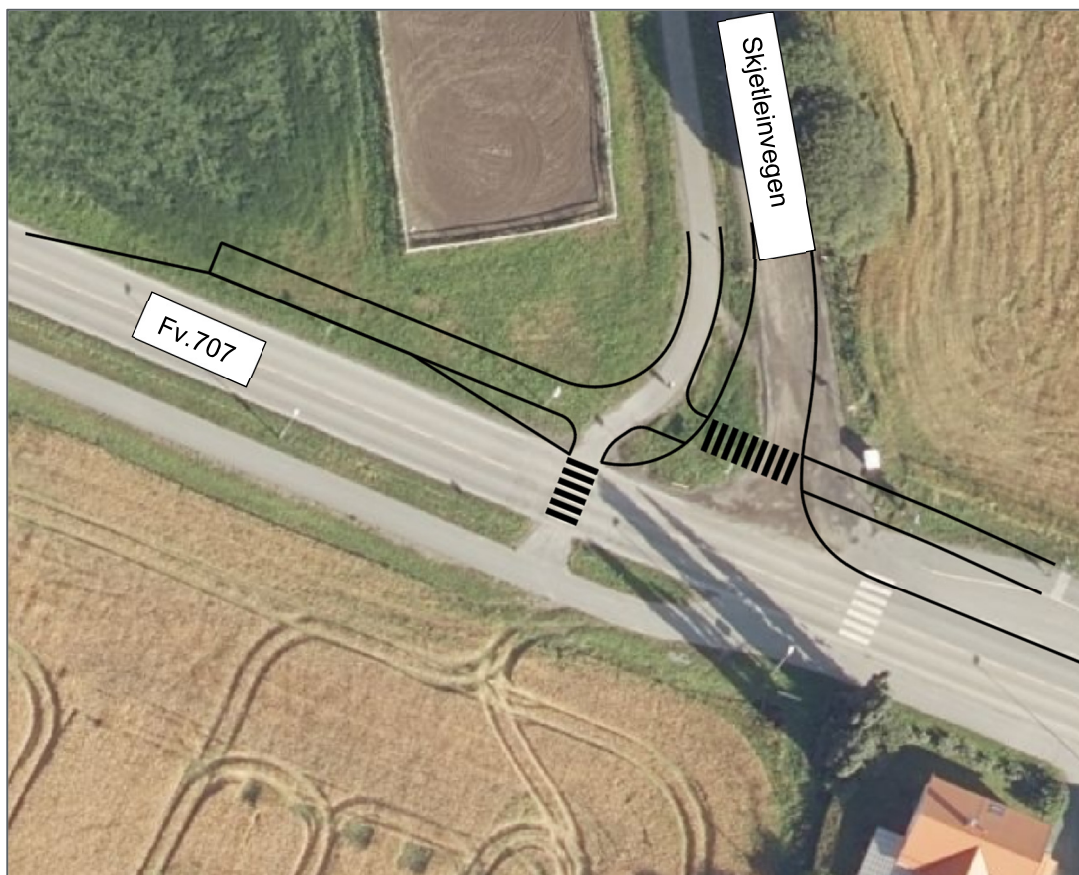
Figur 22: Mulig tiltak ved kryss med Skjetleinvegen. Foto: Trondheim kommune.

Kun opphøyd gangfelt over fv. 707 (jf. kap. 3.2) vurderes som kritisk mhp. trafiksikkerhet. Krav til vinterdrift, samt tydeligere kant på gangvegen supplert med sperring/skilting for å unngå syklister ned trapp vurderes som relativt enkle tiltak som bør gjennomføres som et strakstiltak for å bedre fremkommelighet og redusere utrygghetsfølelse.

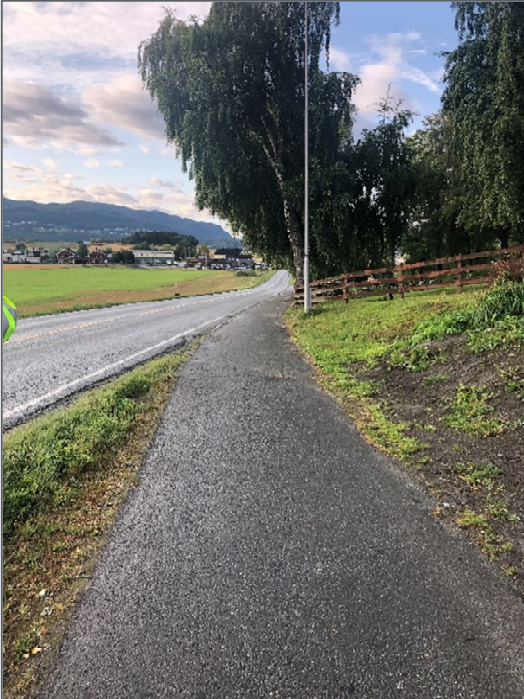
Figur 23: Gang- og sykkelveg ved Leinstrand kirke.

Gang- og sykkelveg langs fylkesvegen har et parti ved Leinstrand kirke der det gjennomgående løsning med gang- og sykkelveg med trafikkdeler erstattes av en strekning med fortau. Manglende trafikkdeler gjør at biler kommer tett på de myke trafikantene. Fartsgrensen på strekningen er 60 km/t, men fartsnivået er trolig noe høyere på grunn av en rettstrekning som innbyr til høyere hastighet. Også fartsnivå for syklister, rulleskibrukere m.fl. på gangvegen er høyt som følge av lang rettstrekning med stort lengdefall.

På den strekningen der en kun har fortau og ikke gang- og sykkelveg med trafikkdeler, har fortauet fall inn mot bilvegen. Kantstein ligger i høyde med kjørevegen og en mangler med det nødvendig fysisk skille. Strekningen er løftet frem av brukerne som et område der det oppleves spesielt utrygt å ferdes som myk trafikant. I vintersesongen gjør brøyting av ekstra smalt fortau og islagt dekke med fall inn mot kjørevegen forholdene enda mer utfordrende.

En løsning for å få et fysisk skille mellom gang- og sykkelveg uten å utvide mot kirkegården er at det etableres et rekkverk med bakskinne mellom fortauet og kjørevegen. Løsningen er ikke å betrakte som fullgod på linje med trafikkdeler da fortauet fortsatt vil oppleves som smalt og en får nye ulemper knyttet til fare for påkjøring av rekkverksender og begrenset sikt i avkjørsler. Løsningen er imidlertid en forbedring sammenlignet med dagens situasjon.

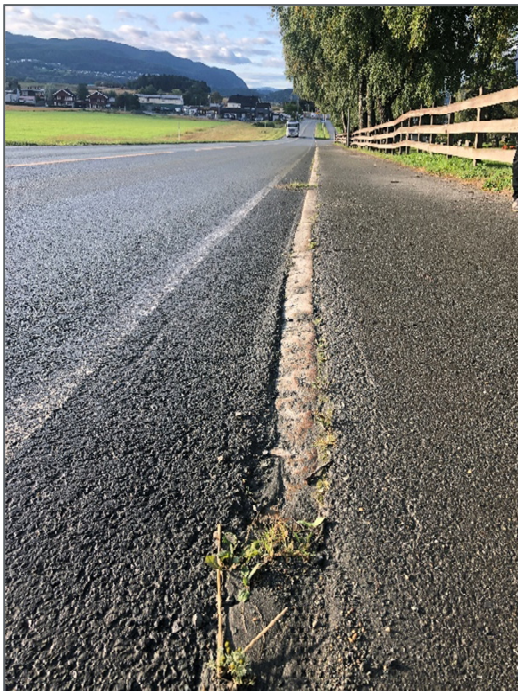
Figur 24: Manglende trafikkdeler.

Nåværende situasjon følger ikke kravene til Statens Vegvesen om trafikkdeler mellom veg og gang-/sykkelveg.

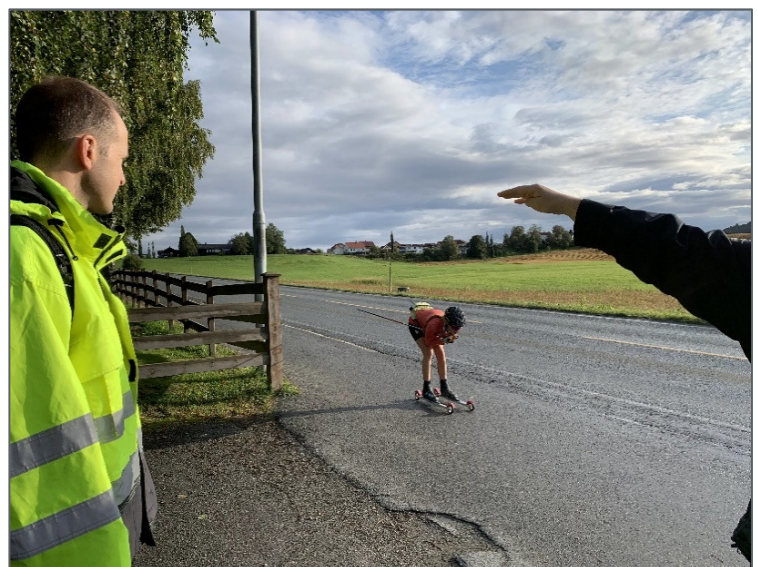
Figur 25: Høye hastigheter også observert blant myke trafikanter.

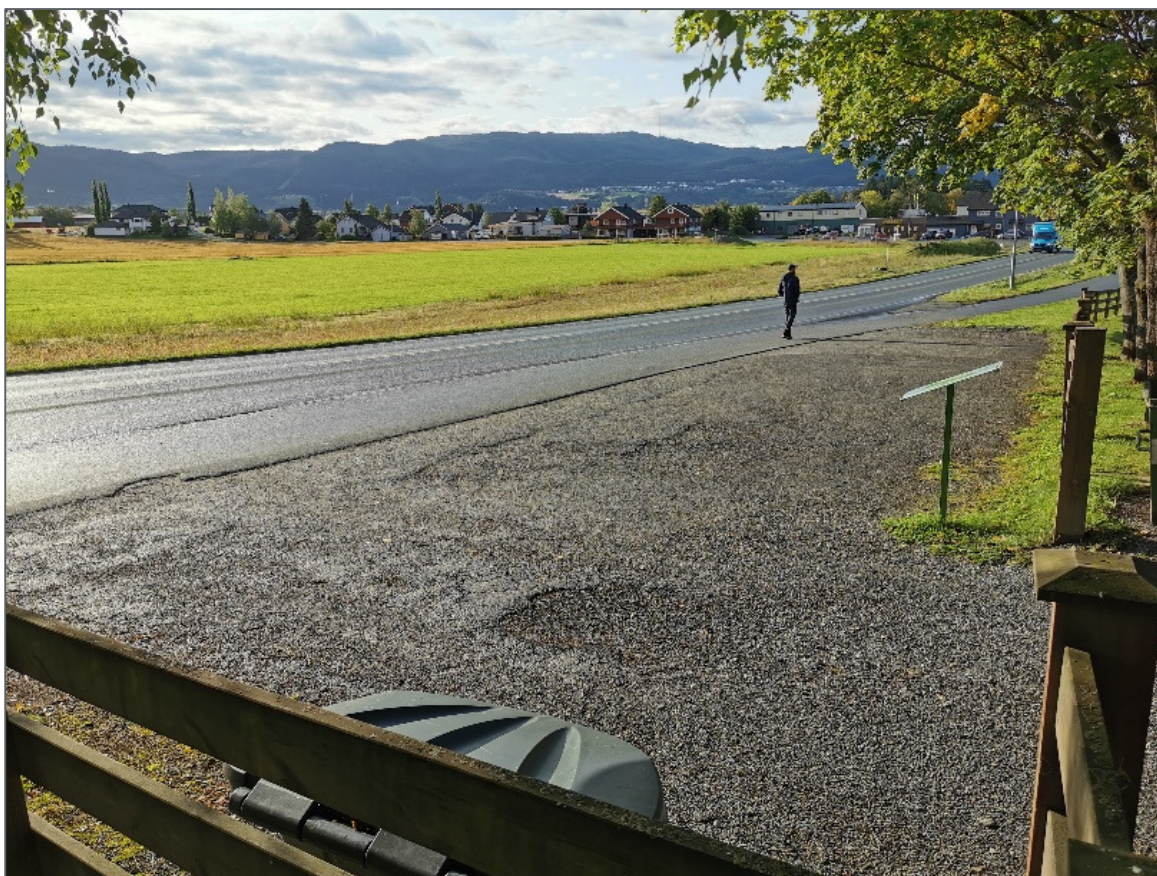
Figur 26: Parkeringsplass sør for Leinstrand kirke.

I sørenden av Leinstrand kirkegård ligger en parkeringsplass på utsiden av fortausarealet uten definert inn- og utkjøringspunkt. Resultatet er en nesten 30 meter lang strekning der brukere av parkeringsplassen kan krysse fortauet hvor som helst for å kjøre inn på parkeringsplassen. Den smale parkeringsplassen uten tilstrekkelig manøvreringsareal bak parkeringsplassene, krever også at brukerne må rygge på tvers av fortausarealet og ut i kjørevegen. Utfordringene knyttet til konflikt mellom brukere av parkeringsplassen og myke trafikanters ferdsel på fortauet forsterkes av dårlig sikt og høy hastighet på syklist som kommer nedover bakken på fortauet. Plassering og utforming av parkeringsplassen fremstår med det som svært uheldig mhp. trafikksikkerhet.

Fysisk skille på fortau og endret løsning for p-plass vurderes som kritisk mhp. trafiksikkerhet. Bedring av sikt ved utkjøring fra Nyplia sameie er vurdert som et relativt enkelt strakstiltak for å redusere opplevd utrygghet, og bør derfor også gjennomføres.

I tilknytning til parkeringsplassen bør det defineres et punkt for innkjøring og ett punkt for utkjøring og fysisk skille mot fortausarealet mellom disse. En får da en løsning med langsgående parkering langs gjerdet mot kirkegården med definerte avkjørsler og unngår rygging ut i fortausareal. Løsningen gjør at antall tilgjengelige parkeringsplasser reduseres til ca. tre parkeringsplasser. De tre parkeringsplassene bør skiltes som korttidsparkeringsplasser, og øvrig parkering henvises til hovedparkeringsplassen oppe ved kirken.

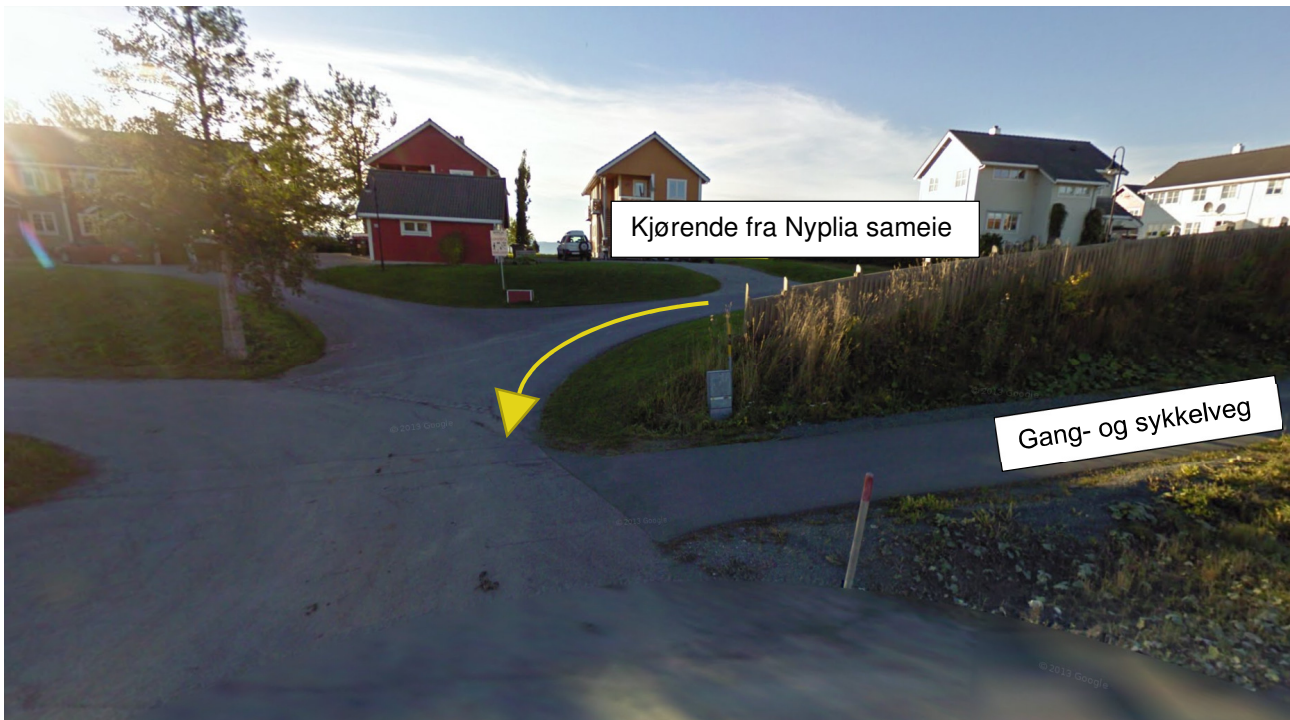
Fra Nyplia sameie, nord for kirken, har det kommet innspill om dårlig sikt mot gang- og sykkelveg. Trafikanter på gang-/sykkelveg kommer ofte ned bakken i høy fart og er vanskelig å oppdage i tide for kjøretøy fra Nyplia som skal krysse gang- og sykkelvegen ved utkjøring.

Figur 27: Konfliktområde mellom gang- og sykkelveg og avkjørsel til Nyplia sameie. Foto: Google maps.

Ved Nyplia sameie foreslås det å fjerne deler av gjerdet samt sikre at vegetasjon holdes nede/fjernes i siktsonen fra avkjørselen. Dette for å sikre god sikt opp mot gang- og sykkelveg. Føringerne knyttet til siktsonen fri for sikthinder bør også følges opp mhp. vinterdrift og brøytekanter.

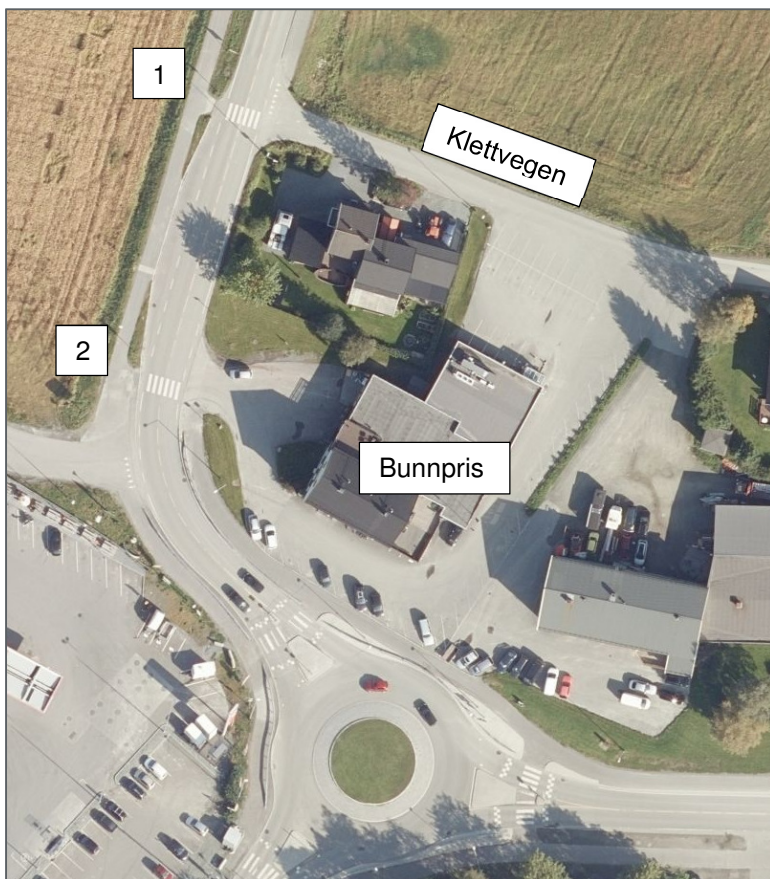
Figur 29: Klett sentrum. Gangfelt nr. 1 ved Klettvegen og nr. 2 ved Bunnpris. Foto: Trondheim kommune.

Med dagens plassering og utforming av gangfeltene gjør at en ikke får tilfredsstillende trafiksikkerhet i gangfeltene. Gangfelt 1 og 2 vist i Figur 29 har et ufullstendig gangtilbud for myke trafikanter på østsiden av begge gangfeltene. Fra Håndbok V127, Kryssingssteder for gående er det gitt at:
 «Det er viktig at gangfelt har fortau, gang-/sykkelveg eller plass til gående utenfor kjørebane (venteareal)». Foruten manglende venteareal vurderes Gangfelt 2 å komme tett på i kurve for kjørende som akselerer ut av rundkjøringen.

Gangfelt 1 foreslås utbedret som skissert i Figur 31. Dette vil sikre trygge ventearealer på begge sider av vegen. Kantstopp for buss skyves mot nord for å gi plass til gangfelt i bakkant. Det må sikres at bakre ende av buss er minst en meter fra gangfelt. Ytterligere oppgradering oppnås dersom kantstopp endres til busslomme, men dette vil kreve et større arealinngrep. Det er valgt å trekke fortau hele vegen frem mot Bunnpris for å ha fortau på hele den strekningen der det antas at en har mest trafikk. Punkt hvor gående må gå av fortau og ut i kjøreareal flyttes dermed fra kryssområdet og til område med parkeringspreg. Videre langs Klettvegen er trafikkmengden så lav at behovet for fortau er begrenset.

Gangfelt 2 foreslås fjernet. Gangfeltet er relativt lite brukt og det finnes alternativ for kryssing umiddelbart nord for og øst for dagens plassering av gangfeltet.

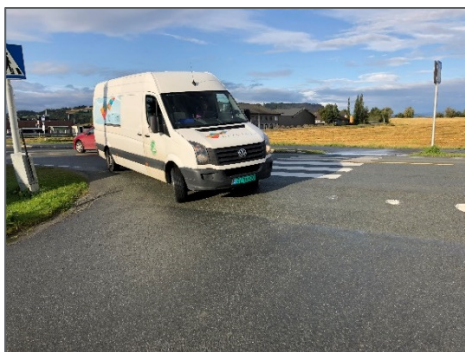
Figur 30: Bildet viser manglende plass utenfor kjørebane ved gangfelt nr. 1.

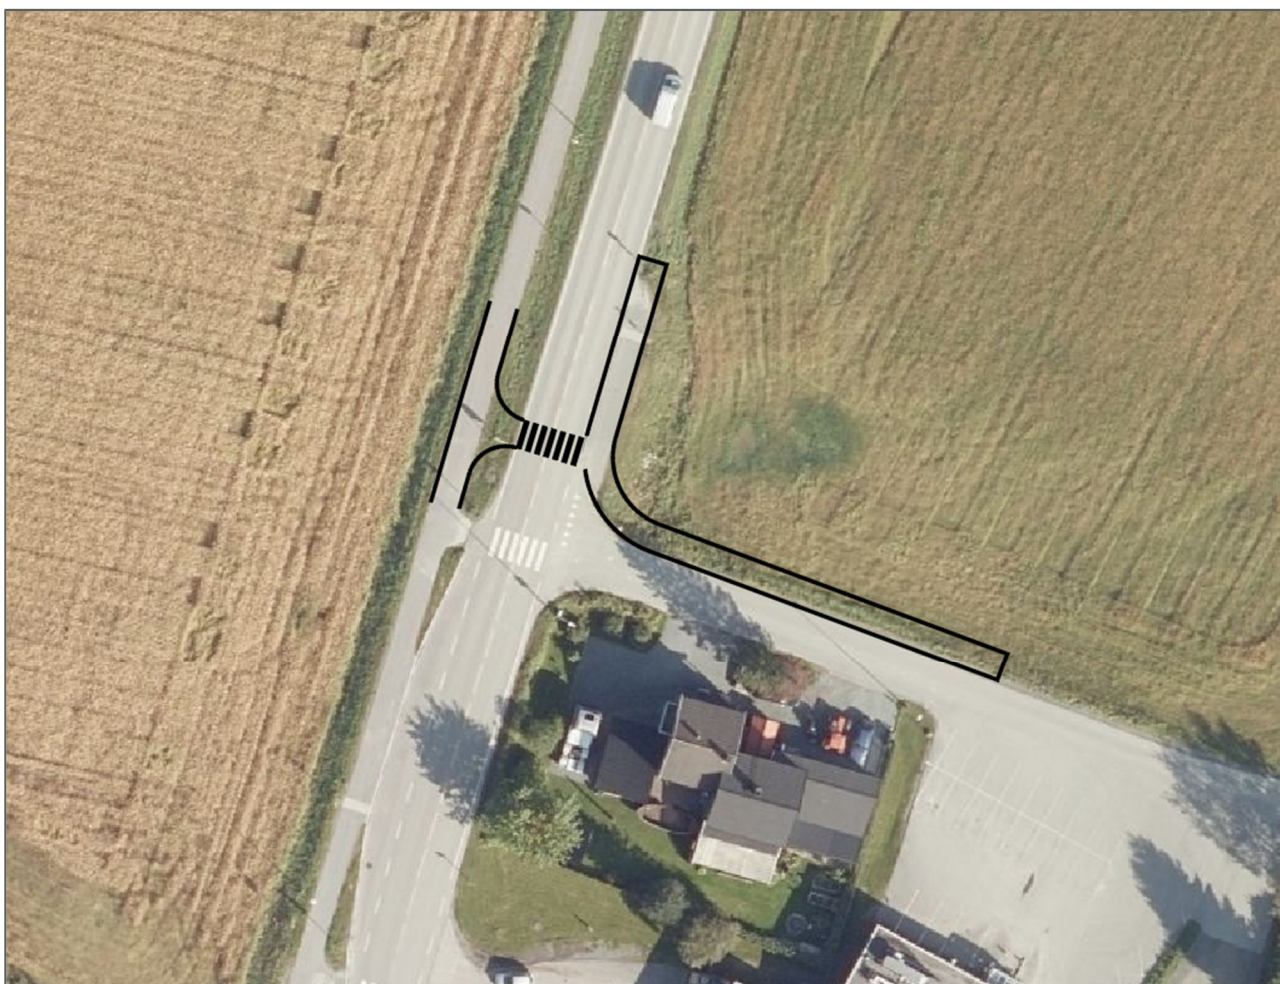
Kun etablering av landingsplass for gangfelt er vurdert som kritisk mhp. trafikksikkerhet.

Figur 31: Mulig tiltak ved gangfelt nr. 1 ved Bunnpris. Foto: Trondheim Kommune

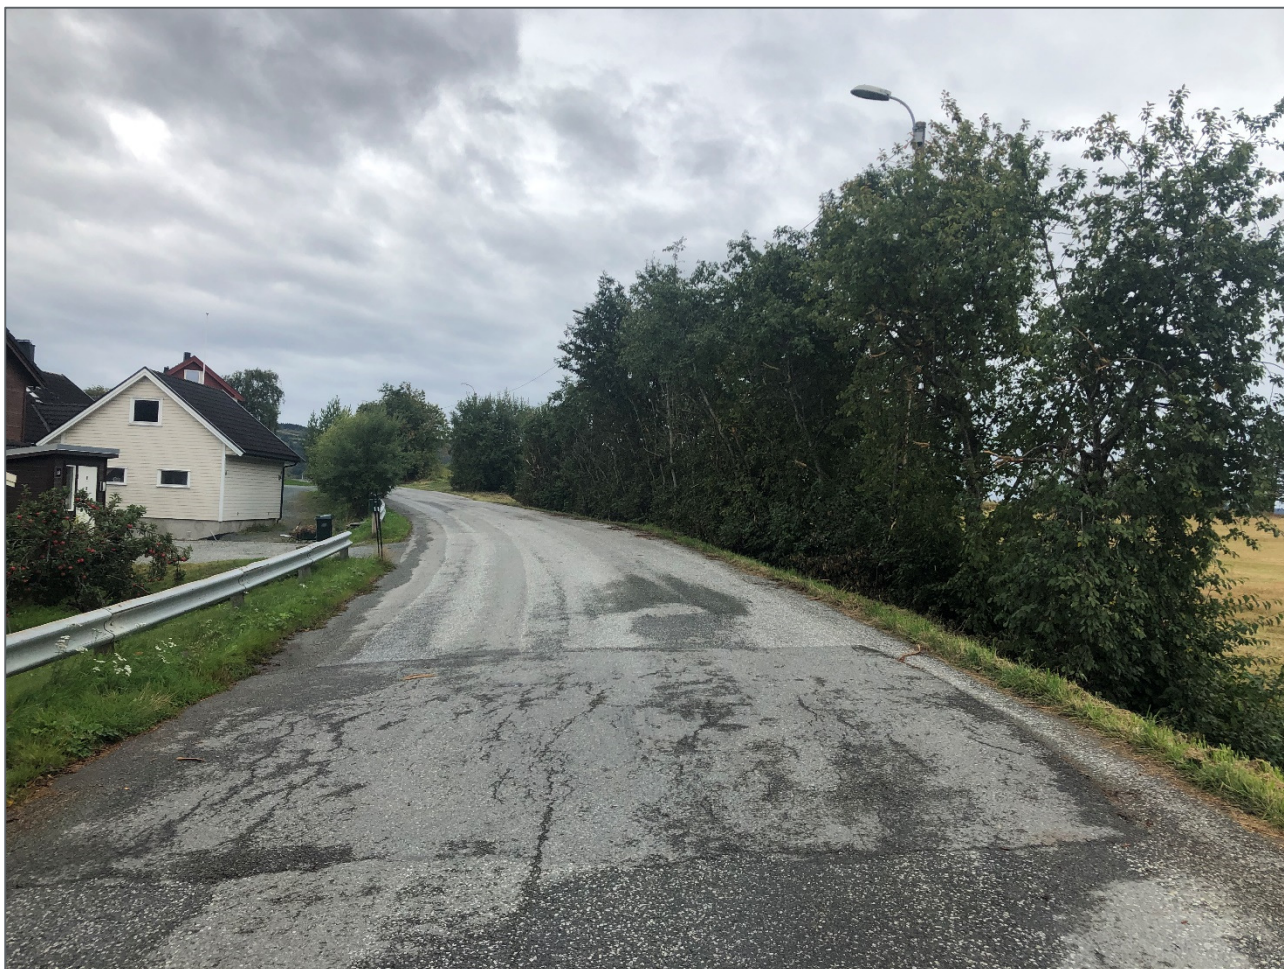
Figur 32: Søravegen sett mot vest.

Søravegen er en blindveg med ca. 30 husstander. I enden av blindveg er det videre etablert gang- og sykkelveg. Det mangler tilbud for gang- og sykkeltrafikk langs Søravegen.

Tiltak langs Søravegen vurderes ikke som kritisk mhp. trafiksikkerhet.

For å gi et bedre tilbud til gang- og sykkeltrafikk foreslås en gruset utvidet vegskulder tilrettelagt for myke trafikanter på strekningen, samt gjennomgående vegetasjonsrydding for å bedre sikt gjennom kurver og redusere opplevd utrygghet. Verken potensialet for gående og syklende eller antall kjørende vurderes som høyt nok til å forsvare en mer fullverdig løsning med fortau på strekningen.

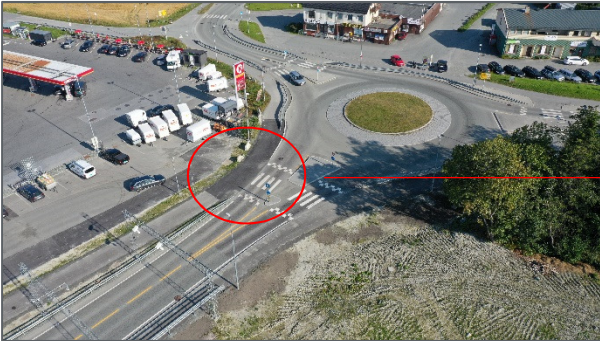
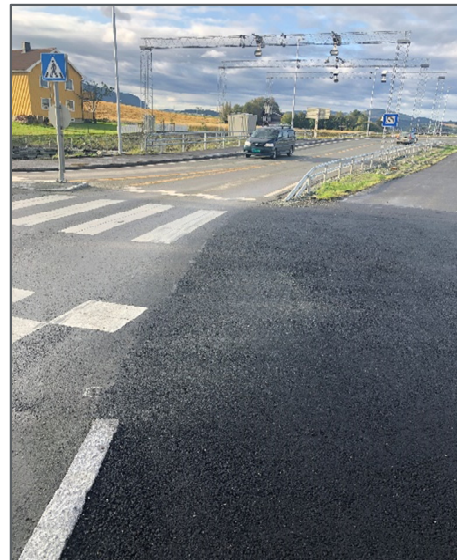
Figur 33: Gangfelt ved Circle K. Foto: Statens vegvesen.

Nylig anlagt gangfelt er ikke utformet iht. krav. Kantstein er ikke trukket gjennom gangfelt. Fra Håndbok V127 er det gitt at: «Nedsenkning av kantstein ved gangfelt er spesielt viktig for å øke fremkommeligheten til bevegelseshemmede, barnevogn og sykler, samtidig som skillet mellom vegbane og gangareal er tydelig nok til å oppfattes av synshemmede.»

Tiltaket vurderes ikke som kritisk mhp. trafiksikkerhet, men forlengelse av kantsteinslinje er et relativt enkelt grep som gir betydelig forbedring mhp. universell utforming.

Kantsteinsvis mot gangfelt skal være 2 cm, eventuelt skal annen ledelinje føres videre for å tydeliggjøre skille mellom gangareal og kjøreveg iht. krav om universell utforming. Det anbefales derfor at kantsteinslinje forlenges gjennom gangfelt med 2 vis ved krysningpunkt.

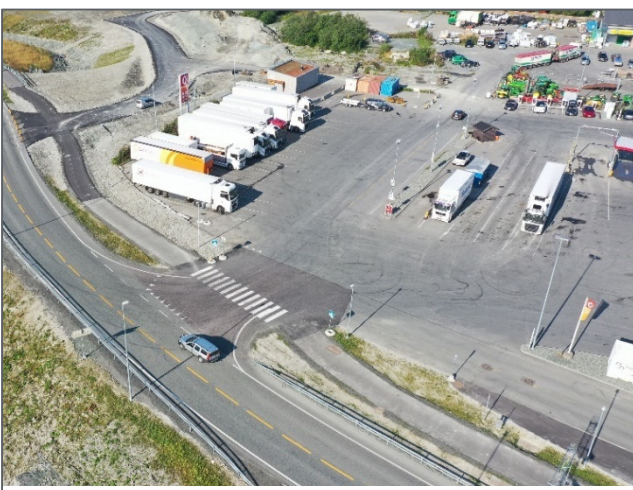
Figur 34: Innkjøring til Circle K. Foto: Statens vegvesen.

Det har kommet innspill fra FAU og elevmedvirkning at gangfelt ved innkjøring til Circle K burde forbedres. Dette anses etter befaring å være løst etter ny gang-/sykkelveg med gangfelt ble anlagt. Nåværende løsning vist i Figur 34 er forskriftsmessig utført og anses vanskelig å forbedre ytterligere med de krav en har til inn- og utkjøring for større kjøretøy. Avkjørselen som skal krysses med gangfeltet er svært bred, men bensinstasjonen betjener høy trafikk av store kjøretøy som må sikres nødvendig bredde ved inn- og utkjøring.

Ingen tiltak anses som nødvendig.

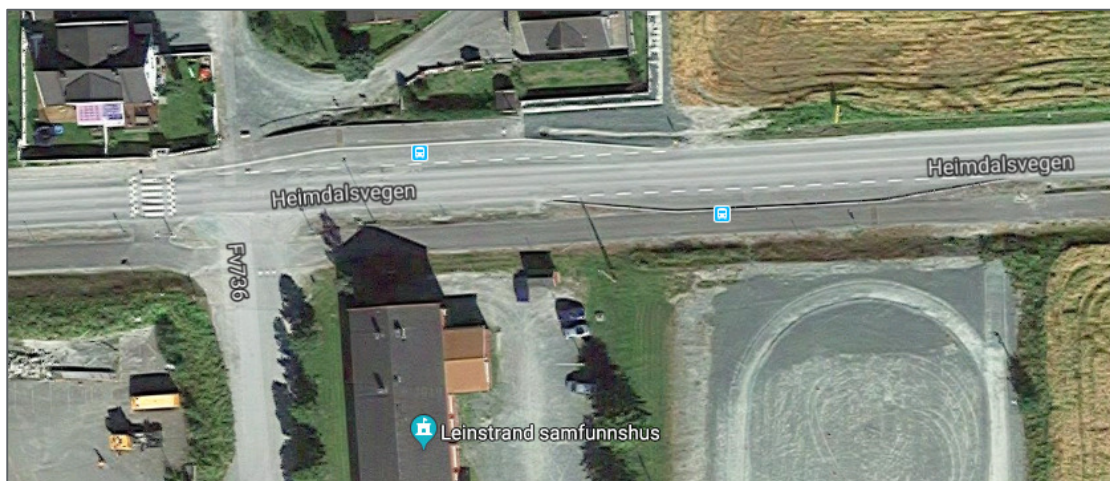
Figur 35: Gangfelt ved Leinstrand samfunnshus. Foto: Google maps.

Det mangler gangfelt over Røddevegen, fv. 6608 (tidligere fv. 736). Det er stor andel tunge kjøretøy på denne vegen. Det er også relativt mange myke trafikanter som benytter gang- og sykkelvegen langs Heimdalsvegen og mange som har behov for å krysse fv. 6608 for å komme til idrettsanlegget som er et viktig målpunkt i planområdet. Plassering av gangfeltet over Heimdalsvegen oppleves av mange som lite optimalt da en stor strøm av barn- og unge mot idrettsanlegget kommer ned fra Klettveien og da blir tvunget til å krysse både Heimdalsveien og Røddevegen.

Etablering av gangfelt over Røddevegen ligger i grenseland iht. tabell for anbefaling av gangfelt fra Håndbok V127 vist i Figur 37. Med antall kryssende fotgjengere over 40 i makstimen anbefales gangfelt som en del av et gangnett, og som et fremkommelighetstiltak.

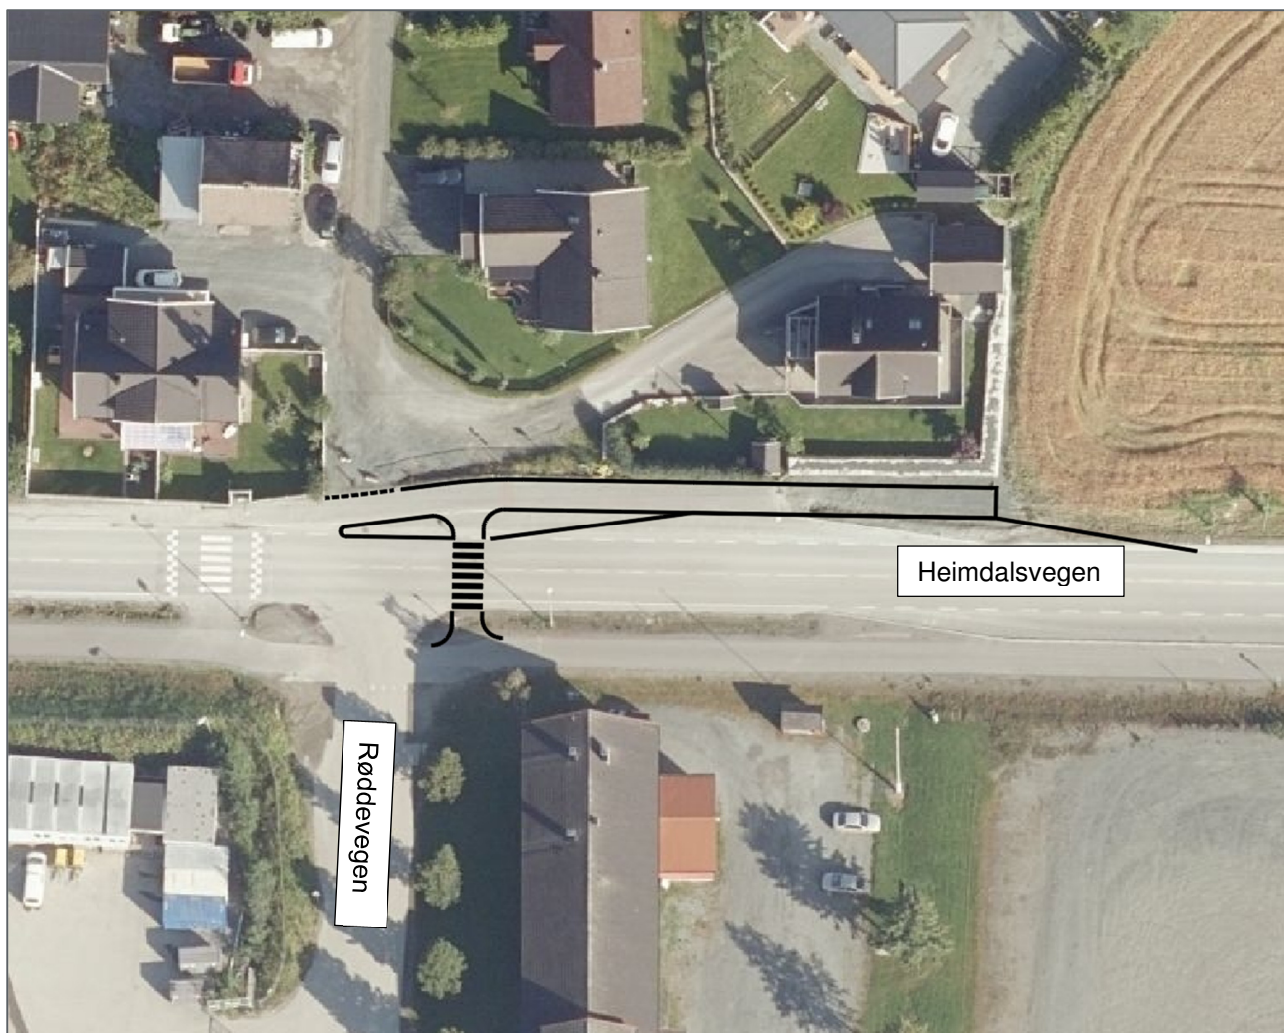
Foreslåtte tiltak vurderes ikke som kritisk mhp. trafiksikkerhet, men vil gi bedre framkommelighet og redusert utrygghetsfølelse.

Det er ikke foretatt tellinger av gang- og sykkeltrafikk langs Heimdalsvegen, men det er antatt at antallet ligger i overkant av 40 i makstimen, og at gangfelt derfor bør etableres som et fremkommelighetstiltak for ferdsel mot idrettsplassen og samfunnshuset, samt gang- og sykkeltrafikk langs Heimdalsvegen. Etablering av gangfelt over Røddevegen vil fremstå som naturlig og i sammenheng med tiltak for tilsvarende kryssing lenger nord i Heimdalsvegen der det er etablert gangfelt ved innkjøring til Meieribakken/Esptunet.

Figur 38: Mulig tiltak for gangfelt over Heimdalsvegen. Foto: Trondheim kommune

I tillegg til nytt gangfelt over Røddevegen, kan ytterligere forbedring mhp. framkommelighet oppnås dersom eksisterende gangfelt over Heimdalsvegen flyttes mot øst for å bedre ivareta strømmen av myke trafikanter fra Klettveien mot idrettsplassen. På den måten vil gangfeltet ha en bedre plassering i forhold til viktige målpunkt i området.
