Oppdragsgiver: **Trondheim Kommune**
Oppdragsnr.: **5195233** Dokumentnr.: **NO-01**

Til: Tone Bergsmyr
Fra: Jon Eric Westerlund
Dato 2019-10-16

► Trafikksikkerhetsvurdering Klett

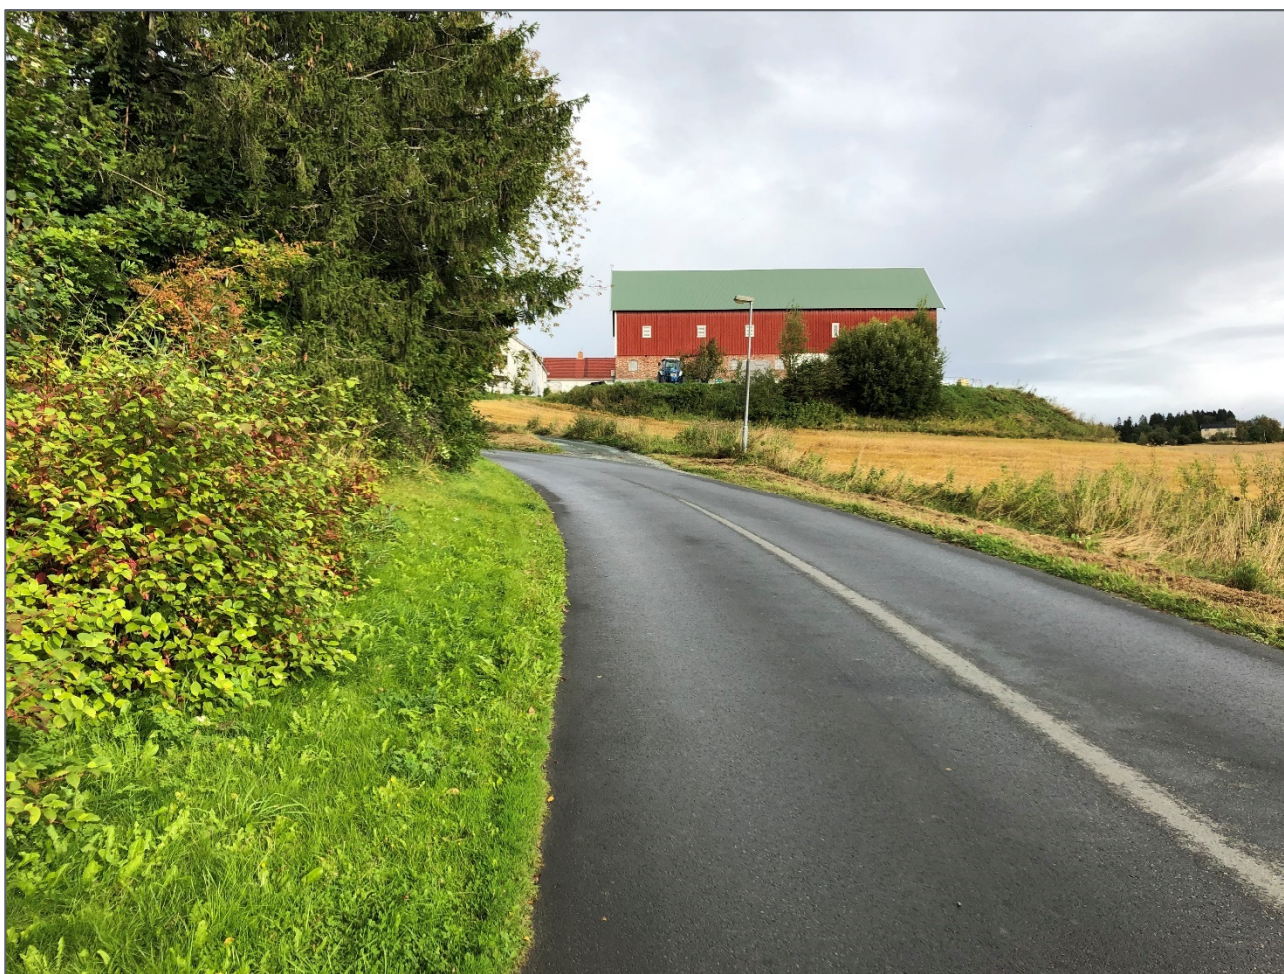
Figur 39: Bilde fra Kammen i retning nord. Gården i bildet er Søndre Esp.

Fra kryss med Heidalsvegen og frem til Nypansletta borettslag mangler Kammen et trafiksikkert tilbud for gående og syklende. Gående og syklende er henvist til kjørevegen som er relativt smal, har stor stigning og begrenset sikt gjennom kurver. Manglende grøft på strekningen forsterker problemene på vinterstid da brøytekanten gir enda smalere ferdselssone langs vegen.

Som et minimumstiltak bør grøft/sideareal langs vegen utvides på de deler av strekningen der dette ikke er tilstrekkelig bredde utenfor vegkanten i dag. Dette gjelder spesielt på strekningen forbi Søndre Esp gård hvor

tosidig skjæring uten grøft gjør at fotgjengere er tvunget til å gå i vegbanen. Vegetasjon tett på vegkanten bør også fjernes.

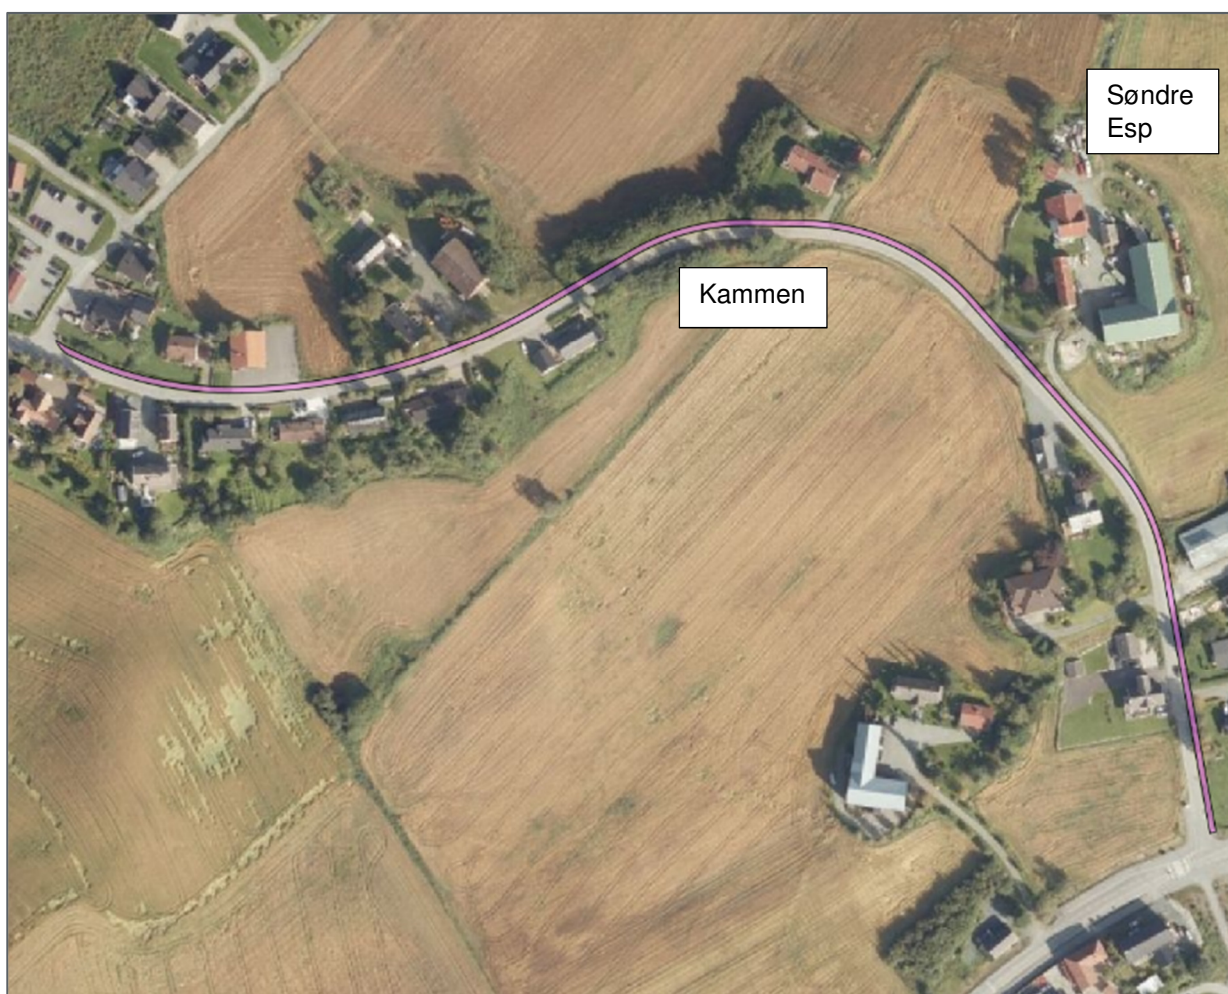
Tiltak med etablering av fortau vurderes ikke som kritisk mhp. trafiksikkerhet, men vil gi bedre fremkommelighet og redusert utrygghetsfølelse. Minimumstiltak med utvidelse av grøft/sideareal ved Søndre Esp vurderes som kritisk mhp. trafiksikkerhet.

Det er tidligere planlagt regulering av nytt fortau langs Kammen i regi av Miljøpakken. I reguleringsplanforslag ligger fortauet på sørsiden på deler av strekningen for så å krysse over og følge nordsiden av Kammen. I skisse vist i Figur 40 er fortauet lagt inn langs nordsiden på hele strekningen.

Figur 40: Mulig tiltak for fortau langs Kammen. Foto: Trondheim kommune.
