# KULTURMINNEPLAN NYHAVNA

Kulturhistorisk stedsanalyse av Dora ubåtanlegg

Høringsutkast pr. 01.07.2020

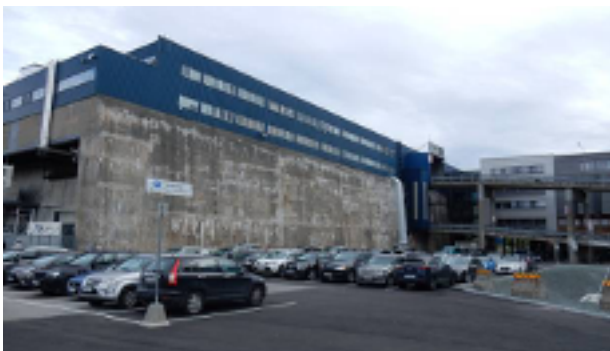
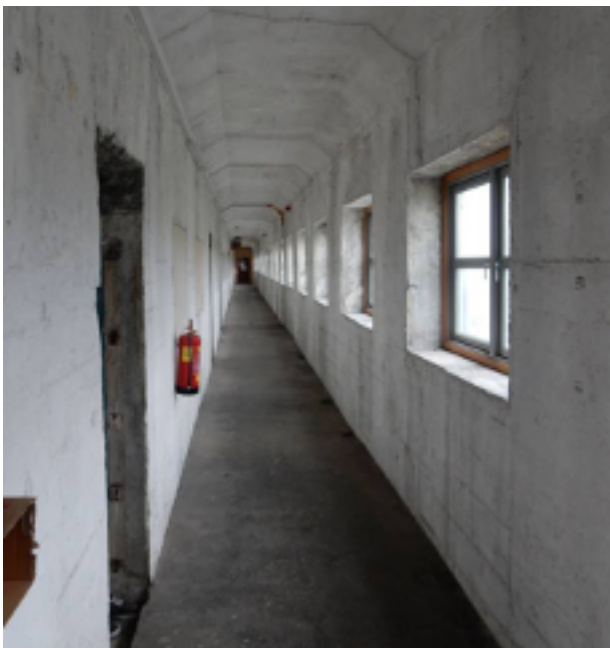
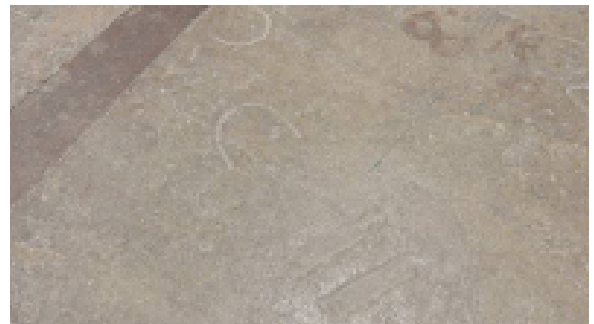
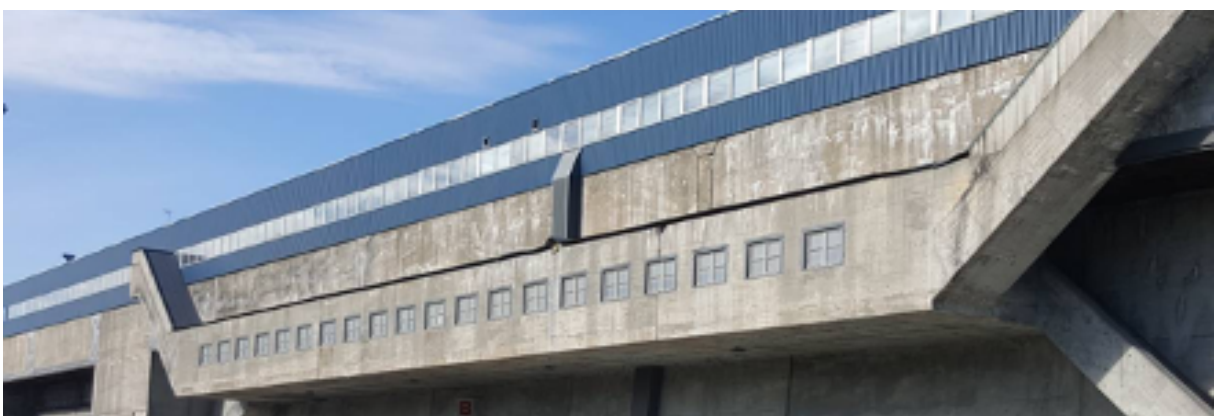
- Sørveggen har kalk- og saltutslag.
- Konstruksjon og overflater innvendig og utvendig fremstår uten symptomer på alvorlig skade eller forfall.
- Bunkerkonstruksjonen vurderes til å være i god stand.

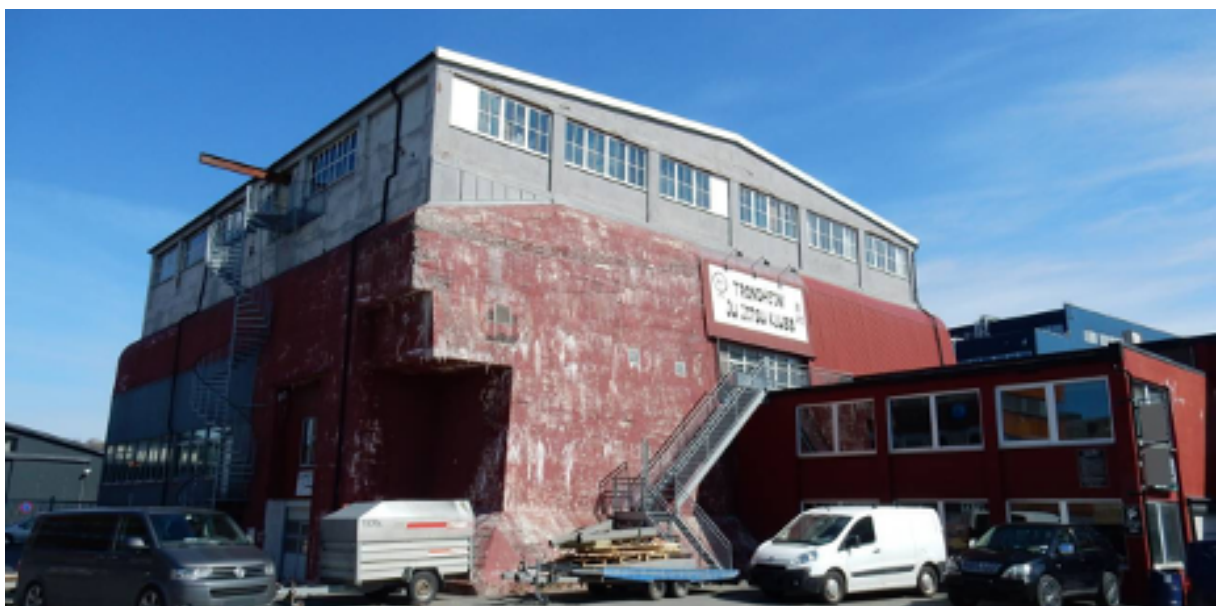
- Bunkerkonstruksjonen fremstår stødig og uten særlige ødeleggelser. Endringer og bygningsmessige tilpasninger anses som vesentlige men overskygger ikke byggets opprinnelige karakter. Form og materiale er fortsatt inntakt.
  - Noe utsalting i veggene. Dette er sterkest på øst- og sørvegg.
- Konkluderende har bygningen noe skadeomfang. Hovedkonstruksjonen fremstår stødig.

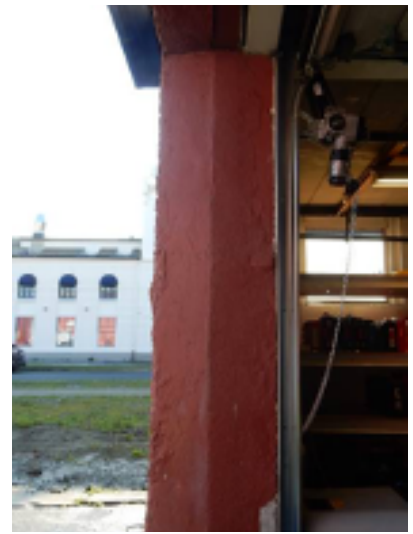
- Hovedkonstruksjonen fremstår stødig.
- Bygningen har lite eller ingen avskalling av murpussen på fasadene. Noe avskalling av murpussen på innerveggene i 1 etg.
- Noe avskalling av betong på takutstikket. Synlige armeringsjern og jernbeslag her har noe rust.
- Bygningen vurderes til å ha minimalt skadeomfang og er i svært god stand.

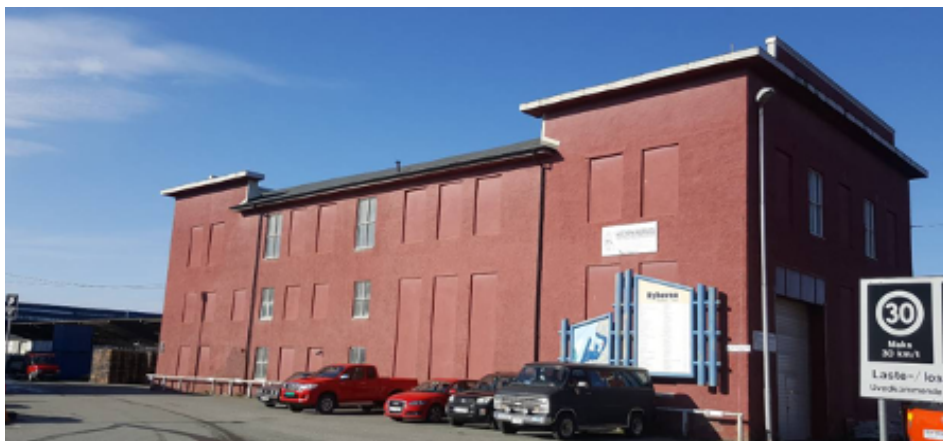
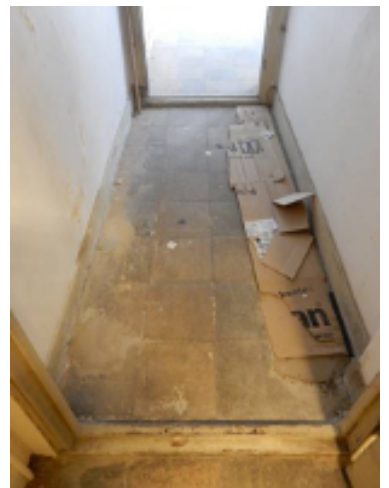
- Hovedkonstruksjonen fremstår stødig.
- Bygningen har lite eller ingen avskalling av murpussen på fasadene.
- Skifertrinnene har beskjedne skader.
- Noe rustskade på utvendig løfteanretning.
- Et av rommene i andre etasje har skader på vegger og tak som følge av nylig hærverk.
- Trappeløpet med rekkverk har overflatiske skader men fremstår stødig.
- Bygningsmassen har moderate skader og vurderes til å være i god stand.

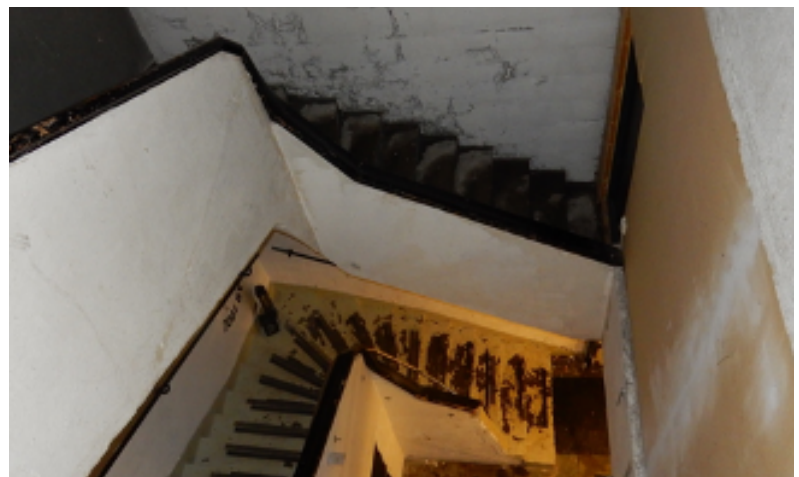
- Overflatisk slitasje på trappetrinn og rekkverk. Noe avskalling på innvendig murpuss.
- Bygningsmasse har overflatiske moderate skader og vurderes til å være i middels stand. Hovedkonstruksjon fremstår i god stand.

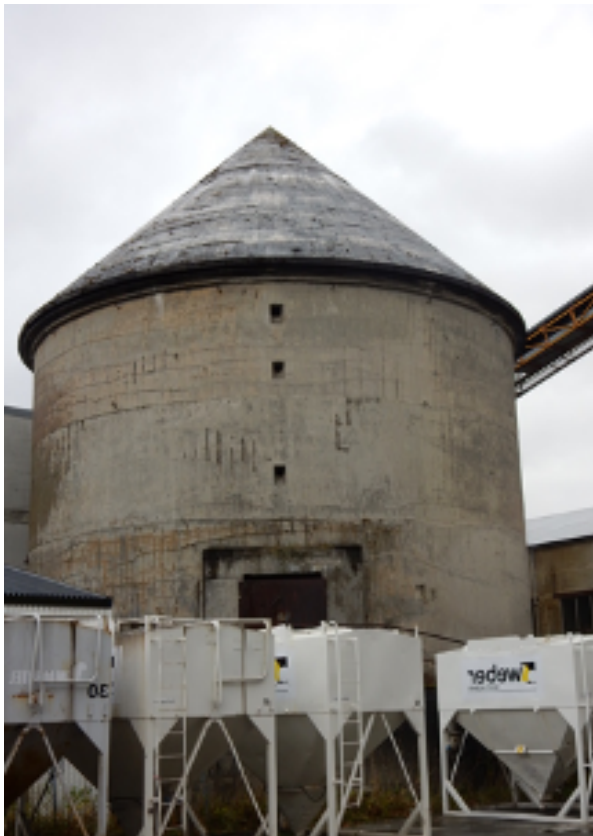
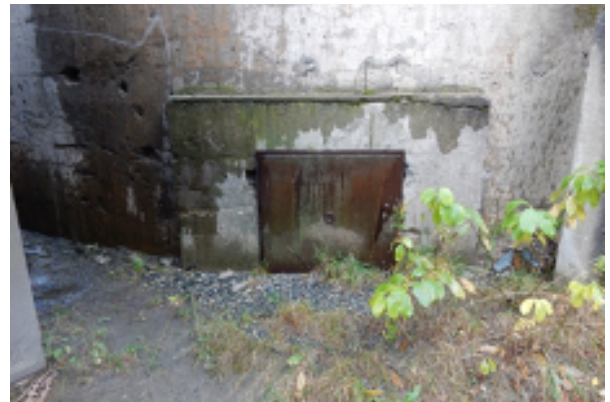
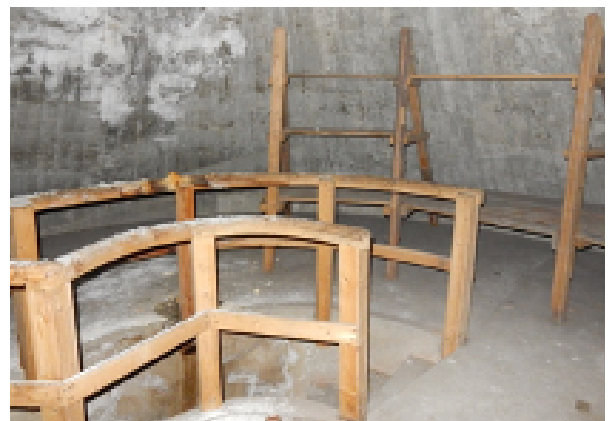
- Bygningen har beholdt sin originale konstruksjon.
- Noe men minimal tap av bygningsmasse på fasade.
- Betongmaterialet har lite eller ingen utsalting.
- Taket fremstår uskadet.

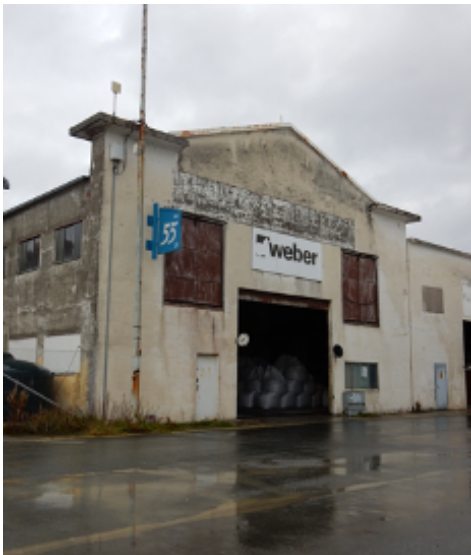
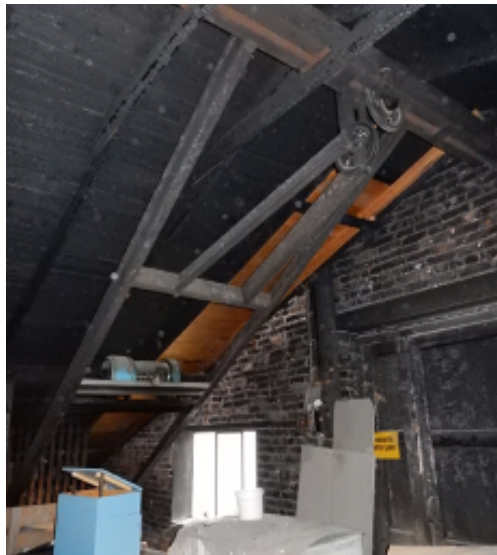
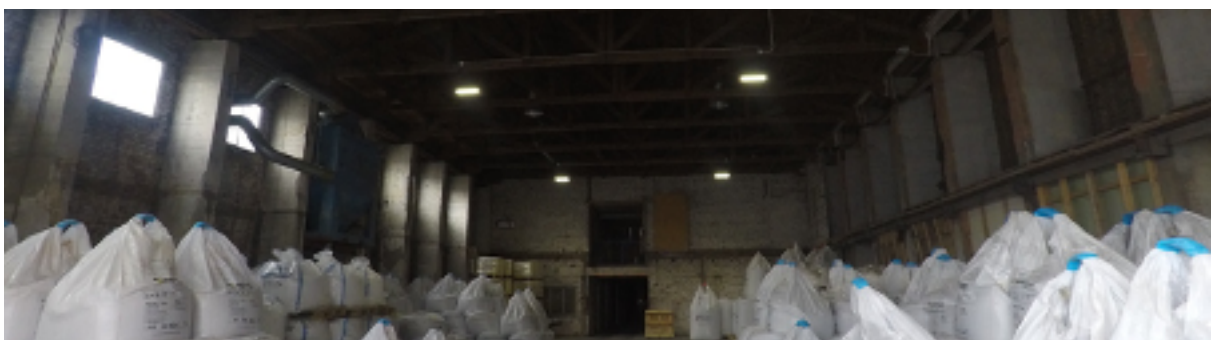
- Ingen fremtredende fuktskader.
- Bygningen har moderate skader og vurderes til å være i middels stand.
