| OPPDRAAG | <b>10216159-01 Ocean Space Centre - H003 - Grunn og Betong</b> | DOKUMENTKODE | 10216159-RIGberg-NOT-002 |
| EMNE | Vurdering av skredrisiko ved Trolla | TILGJENGELIGHET | Åpen |
| OPPDRAAGSGIVER | <b>Statsbygg</b> | OPPDRAAGSLEDER | Svein Nielsen |

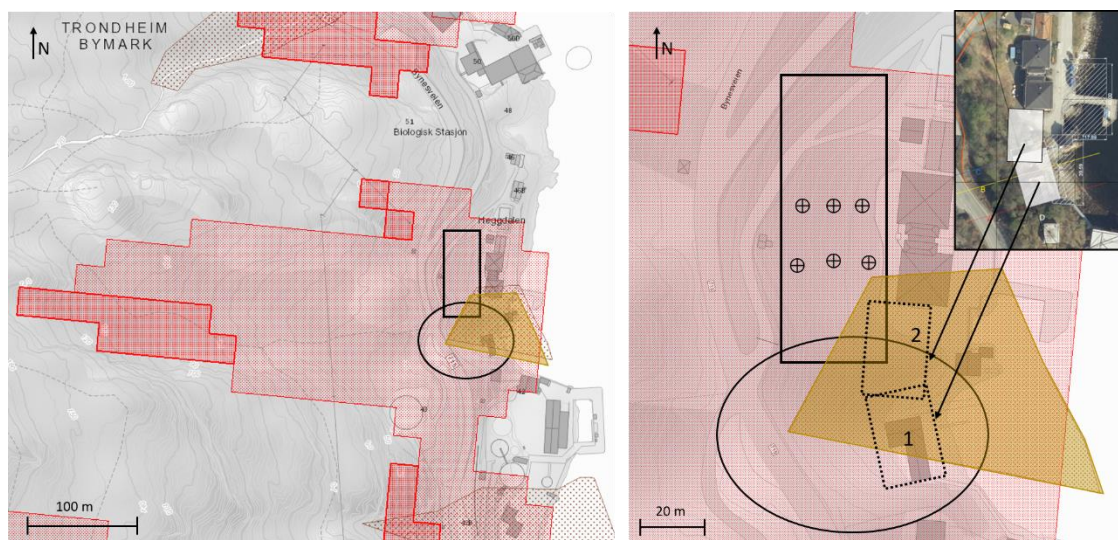
Deler av planlagt utbygging ved kaia i Heggdalen faller innenfor det som av NVE er definert som aktsomhetsområde for jord- og flomskred, mens hele den planlagte utbyggingen faller innenfor aktsomhetsområde for snøskred [2], se Figur 2.

Figur 2. Utsnitt av NVEs aktsomhetskart ved det aktuelle området [2]. Mørk og lys rød skravur indikerer henholdsvis løseområde og utløpsområde for snøskred. Brun skravur indikerer aktsomhetsområde for jord- og flomskred. Rektangel med heltrukken linje markerer område hvor det i 2004 ble utført grunnundersøkelser [3], mens ellipsen markerer området som var i fokus på befaringsdagen. Innfelt bilde viser de to alternativene vurdert av Multiconsult for plassering av nytt bygg ved kaia. Stiplede rektangler angir omtrentlig fotavtrykk av disse. Se også Figur 3.

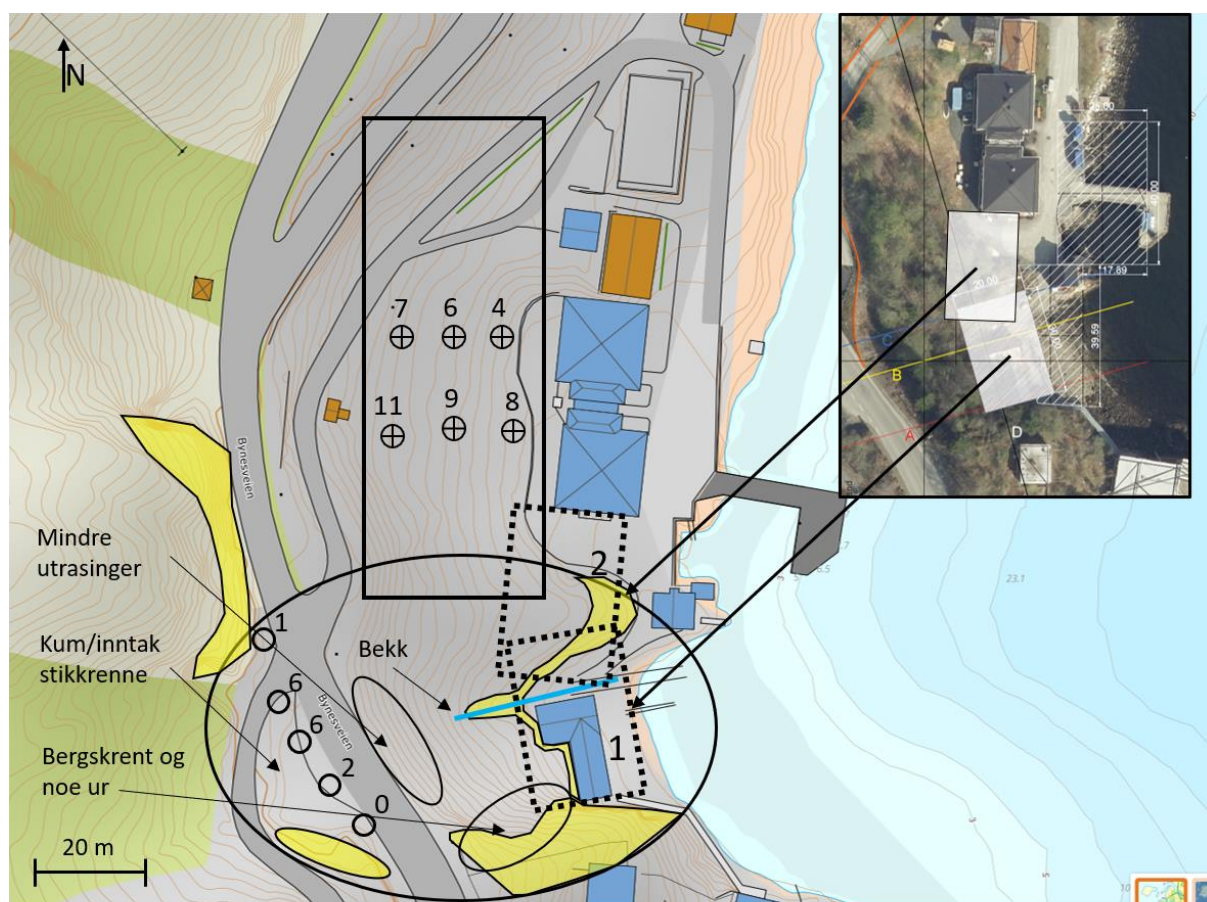
Området mellom Trondheim Biologiske stasjon og adkomstvegen ned dit (omtrent innenfor det heltrukne rektangelet i figur 2), er gresskledd med litt spredte trær og uten synlige vandrerengsspor. Terrenghelningen her var slakere enn lenger sør.

I området nedenfor Bynesveien og innenfor ellipsen i figur 2 er det en forsenkning terrenget ned mot fjorden. Øvre lag av løsmassene i området består tilsynelatende av torv i veksling med fyllmasser og/eller ur. På befaringsdagen lot det seg ikke gjøre å bestemme tykkelsen på løsmassene, men det er tydelig at den øker vestover opp mot Bynesveien.

*Figur 3: Rektangel markerer område hvor det i 2004 ble utført grunnundersøkelser [3] (merk at angitt plassering av totalsonderinger er omtrentlig) og ellipse markerer området som var i fokus på befaringsdagen. Innfelt bilde viser de to alternativene vurdert av Multiconsult for plassering av nytt bygg ved kaia.*

I nedre del av området renner en bekk. Bekken later til å ha utspring fra to steder, der terrenget flater noe ut. Kilden til bekken ble på befaringsdagen vurdert å være bekken som drenerer ned i kummen på oversiden av Bynesveien. Se figur 3 og figur 4.

Sør i området vist i figur 3 er det en bergskrent. Bergskrenten ble på befaringsdagen vurdert som stabil, med mulig unntak av enkelte blokker. På nedsiden av skrenten ble det observert spredte blokker eller ur. Det lot seg ikke gjøre å fastslå om kilden for disse var nedfall fra bergskrenten, eller om de stammet fra etablering av fylling for Bynesveien.

I området nord for planlagt bygg er det tidligere utført totalsonderinger som viser betydelig løsmassetykkelse, og enkle fjellkontrollboringer viser at løsmassetykkelsen på oversiden av Bynesveien er større rett ovenfor planlagte bygg enn langs strekningen for øvrig, figur 3.

Tykkelsen og sammensetningen av løsmassene i området mellom alternativene for planlagt bygg og Bynesveien er ikke kjent. Det anbefales derfor grunnundersøkelser i form av totalsonderinger.

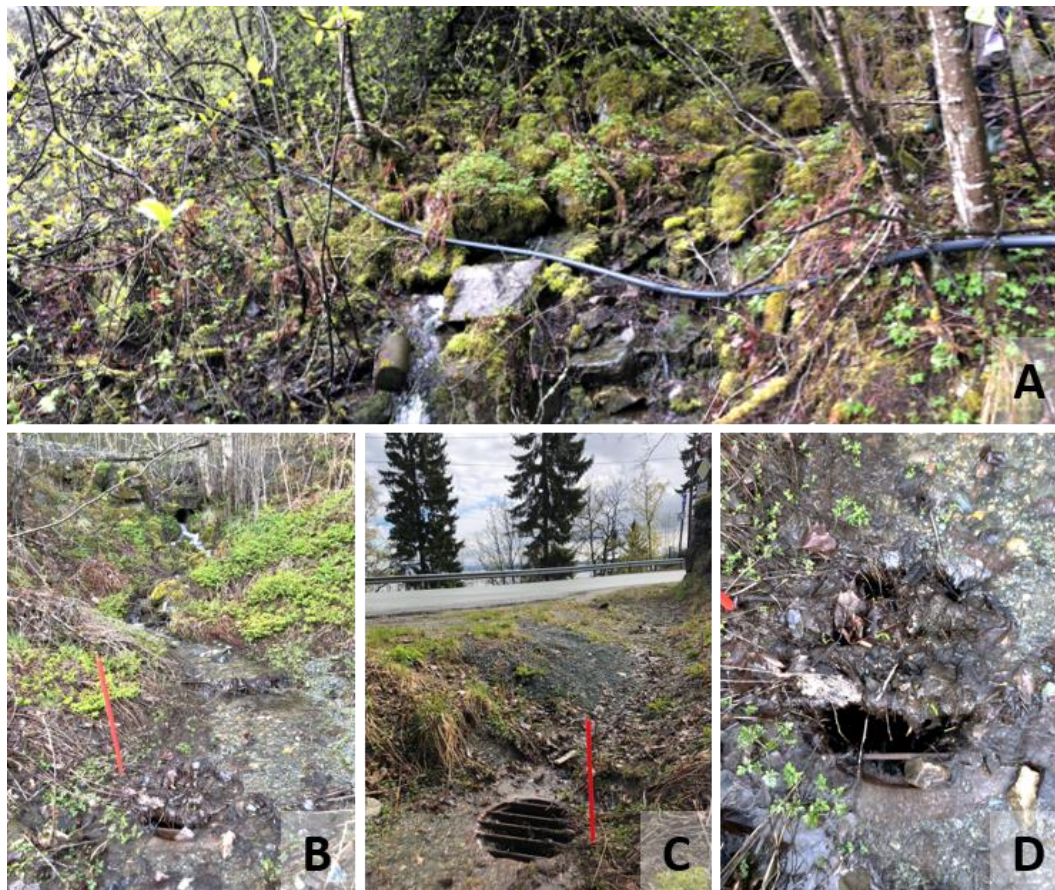
Figur 4. A: Utspring av bekk vist i figur 3. B, C og D: Bekk drenerer ned i nesten tett kum på oversiden av Bynesveien. På bilde C har Multiconsult nettopp rensket kummen. På befaringsdagen ble vannføringen til bekken som drenerer ned i kummen anslått til omkring 200 l/min.

Som indikert i figur 3 og figur 5 er det observert sig i løsmassene, samt flere mindre utrasinger, i løsmassene nedenfor Bynesveien. I tillegg er det en bekk med to ulike utspring. Kilden til bekken er en kum på oversiden av Bynesveien, og basert på befaringsobservasjoner kan kummen tettes. Dersom kummen går tett i perioder med mye vannføring vil vannet drenere over veien og ned mot planlagte bygg. Videre er det slik at bekkens utspring ovenfor planlagt bygg er skjult av steiner. Stikkrenna er altså avsluttet før den kommer ut i dagen. Dette medfører, slik Multiconsult vurderer det, økt risiko for at stikkrenna blokkeres, og at vannet finner nye dreneringsveier. Eksisterende løsning for drenering medfører altså risiko for jord- og flomskred.

Videre må det gjøres undersøkelser med tanke på dimensjonering av drenering av bekken som krysser området.

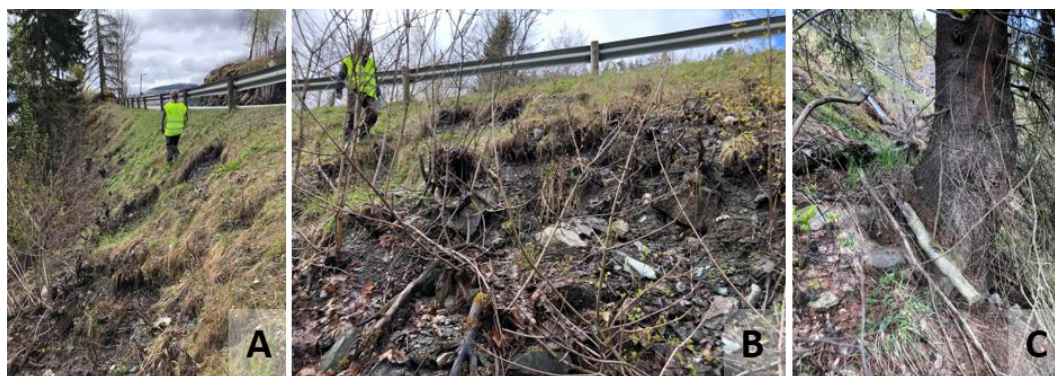
Som det går frem av figur 3 og figur 5, ble det observert enkelte mindre utrasinger av løsmasser i fylling rett på nedsiden av Bynesveien. Utrasingen som ble observert var 0,5-2 m brede og inntil ca. 0,4 m dype. Det ble også observert indikasjoner på sig i løsmassene/fyllingen, se figur 5 C.

Figur 5. A og B: Mindre utrasinger i løsmasser rett nedenfor Bynesveien, se også Figur 3. C: Skjev stamme på stort grantrø indikerer sig i øvre deler av løsmassene.

Løsmassetykkelsen inntil og på oversiden av byggene er ukjent, og basert på befaringsobservasjoner og tilgjengelig grunnlag må det for begge alternativer gjøres tiltak for stabilisering av løsmasser nedenfor for Bynesveien og håndtering av bekken som drenerer under veien og ut i skråningen like ovenfor byggene.

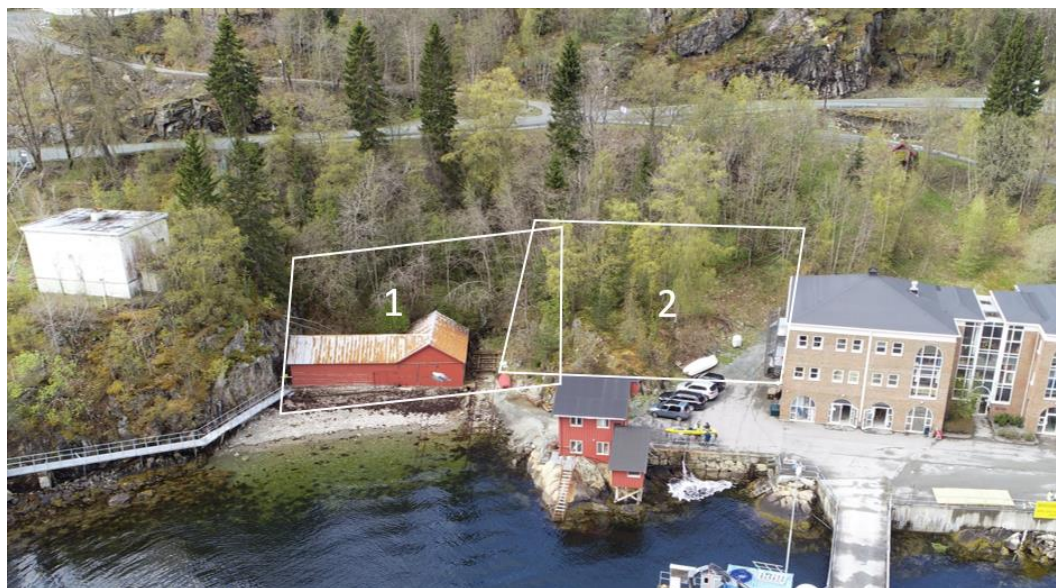
Noe steinsprang kan forekomme fra bergskrenten rett til venstre for rektangel nr. 1 i figur 6, se også figur 3. Skrenten har høyde mindre enn 10 m, og bergforholdene er tilsynelatende oversiktlige. Multiconsults vurdering er derfor at montering av enkelte bergsikringsbolter vil fjerne risikoen for dette. Gitt at det gjøres slike tiltak, anslås årlig nominell sannsynlighet for steinsprang til 1/10 000.

Ved oppføring av nye bygg, som skissert i figur 2 og figur 6, vil disse komme nærmere Bynesveien, og det vel bli inngrep i foten av fyllingen/løsmassene. Sannsynligheten for skred med konsekvens for bygg forventes dermed å bli større enn 1/1000. Tiltak er derfor nødvendig for å oppnå tilstrekkelig sikkerhet mot skred. Se kapittel 5.2 og kapittel 0 og for ytterligere vurderinger knyttet til dette.

Figur 6. Dronefoto av området. Rektangel 1 og 2 angir omtrentlig fotavtrykk til de to foreslåtte plasseringene av nytt bygg.

Plassering av bygg og kai er under utvikling og Multiconsult har tatt utgangspunkt i to ulike alternativer for plassering for plassering av nytt bygg, se figur 2, figur 3 og figur 6. Ved alternativ 1 renner en bekk midt gjennom planlagt bygg, mens den for alternativ 2 kommer i berøring med utkanten av bygget.

Ut fra de opplysninger som per nå foreligger, vurderes alternativ nr. 2 som minst krevende med hensyn til skredrisiko. Det understrekes imidlertid at dette kan endre seg basert på resultater fra videre grunnundersøkelser.
