NOTAT

OPPDRAAG	Lund Vestre	DOKUMENTKODE	10212821-RIGberg-NOT-001
EMNE	Ingeniørgeologisk vurdering	TILGJENGELIGHET	Åpen
OPPDRAAGSGIVER	Lund Vestre AS	OPPDRAAGSLEDER	Håvard Narjord
KONTAKTPERSON	Rune Pedersen	SAKSBEHANDLER	Sverre Hagen
KOPI		ANSVARLIG ENHET	10234013 Bergteknikk Midt

Ingeniørgeologisk vurdering

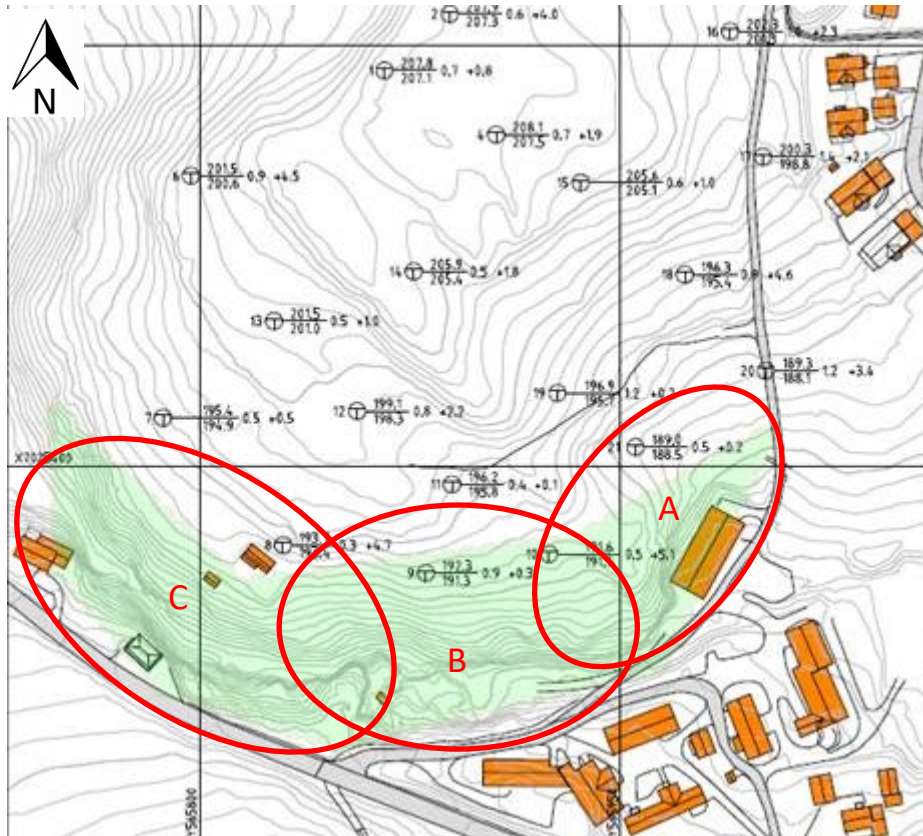
Befaringen ble gjennomført til fots og ble konsentrert om området vist med grønt i figur 2.

Figur 2 Kart som viser undersøkt område markert grønt (fra borplan grunnundersøkelser Multiconsult). Delområder for beforingen er vist med røde ellipser.

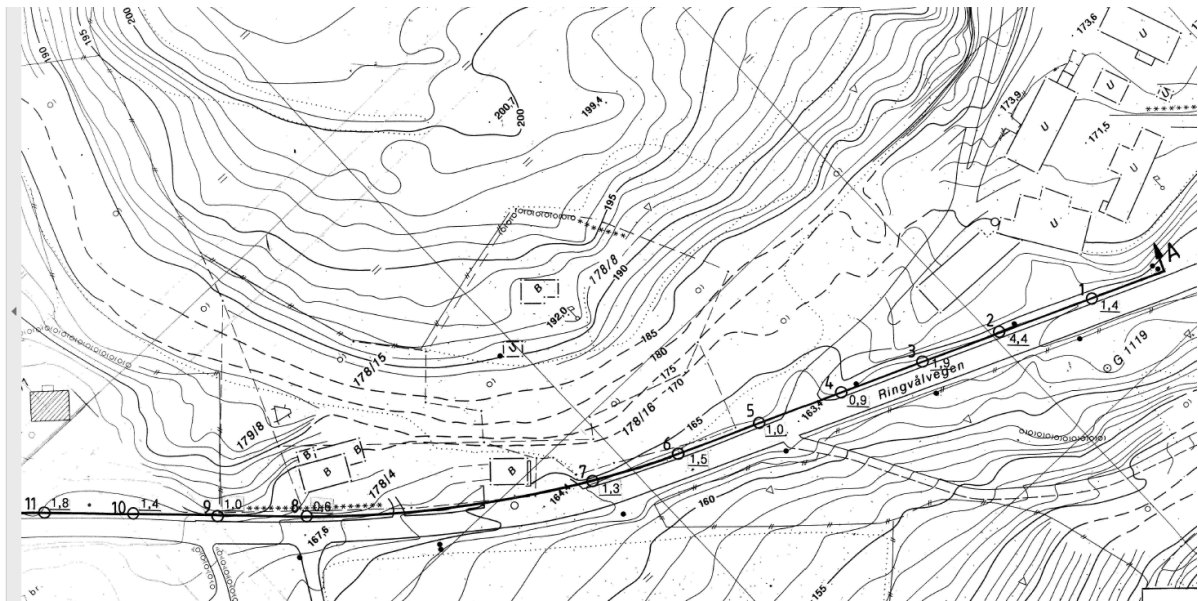
Figur 4 Borplan - Utsnitt rapport R.9032 Trondheim kommune

Boringene viser liten dybde til berg, stort sett mindre enn 2 m bortsett fra en lokal forsenkning øst for området.

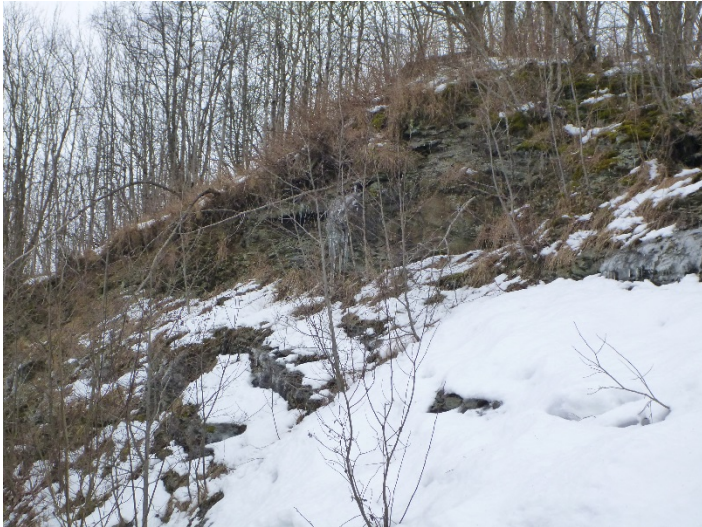
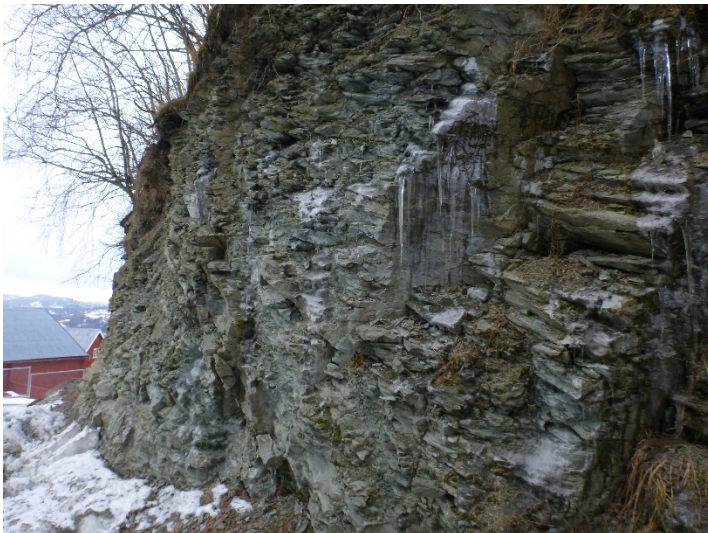
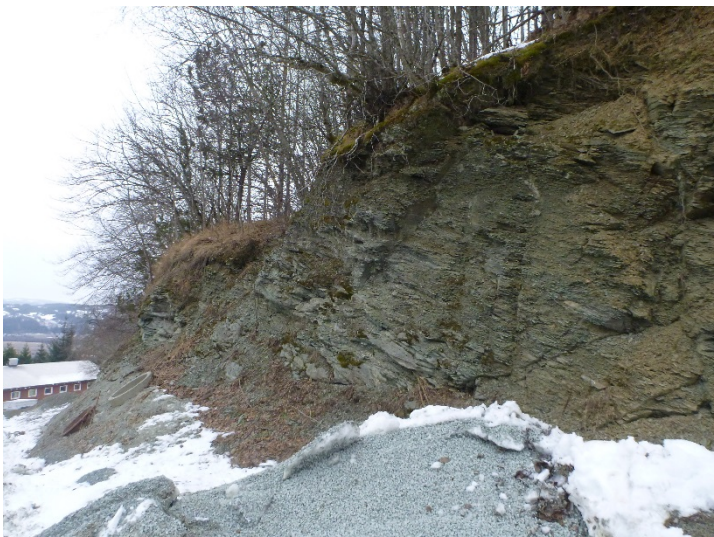
Befaringen startet i området med skjæring vist i foto 1-3 (delområde A, se figur 2), bak låve/driftsbygning. Skjæringen er vertikal med tydelig tilnærmet horisontal lagdeling i berget. Langs skjæringsfoten ble det ikke observert større nedfall av stein eller områder med potensielt utfall.

Foto 1: Skjæring bak driftsbygning (delområde A)

Foto 2: Skjæring bak driftsbygning (delområde A)

Foto 3: Skjæring bak driftsbygning (delområde A)

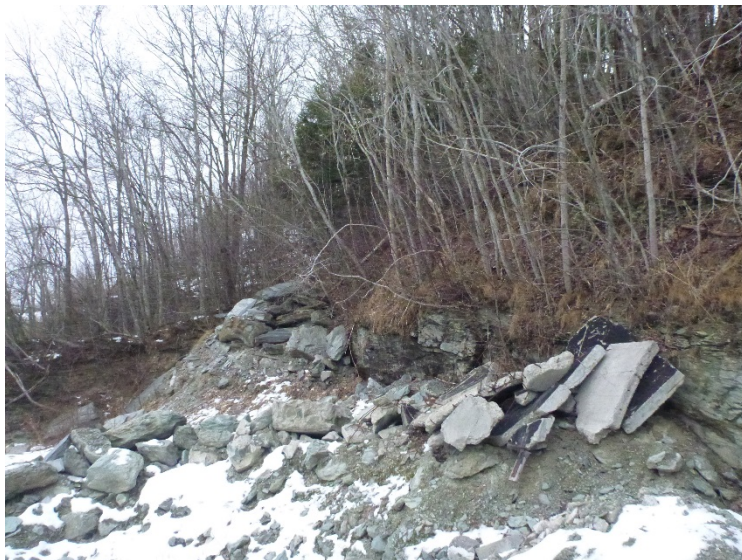
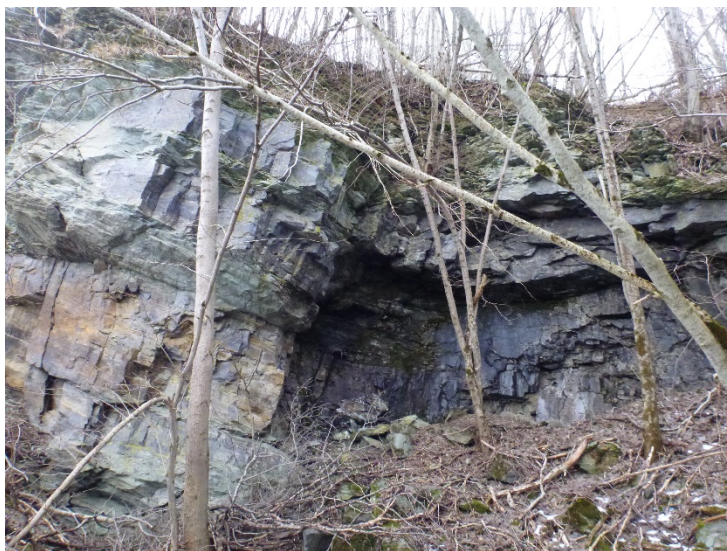
Delområde B (se figur 2) strekker seg fra innkjøringen mot nord ned mot Ringvålvegen. Det ble her observert områder som tilsynelatende tidligere var benyttet til steinuttak og som nå er benyttet til stein-/skrotfylling (se foto 4 og 5). Det ble ikke observert partier i skjæringene med løs stein som potensielt kan nå veggen på nedsiden.

Foto 4: Skjæring/fylling i delområde B

Foto 5: Skjæring (steinuttak?)/fylling i delområde B

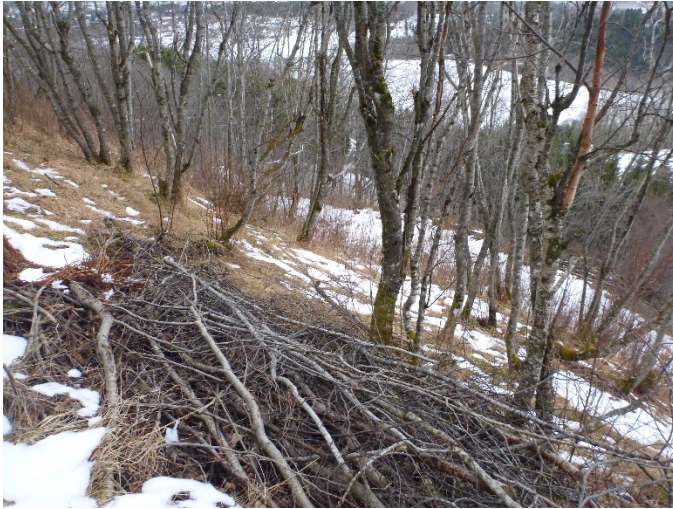
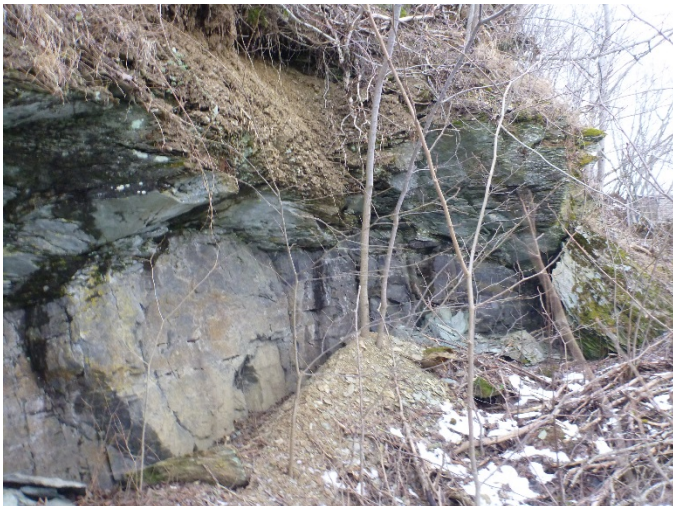
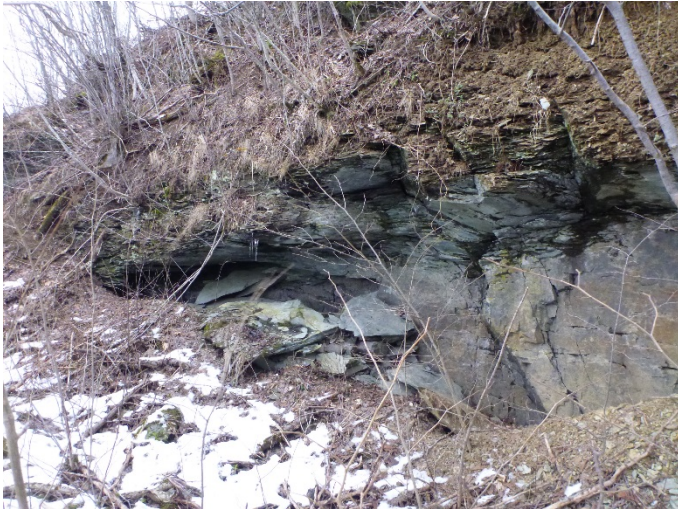
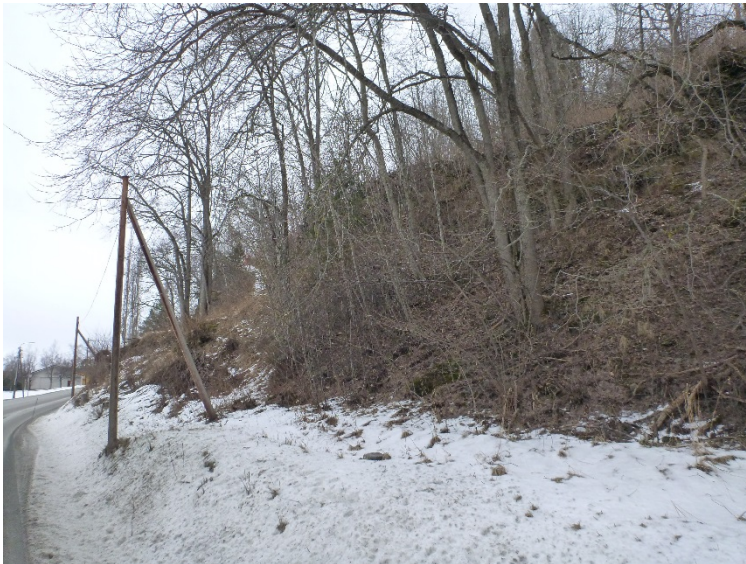
Området består av vegeterte (gress og trær) skråninger og fremstikkende bergskrenter (foto 6-9). Det ble ikke observert sprekkeavløste partier i bergskrentene med stein som potensielt kan nå veggen på nedsiden.

Foto 6: Øvre del av delområde C sett mot øst.

Foto 7: Bergskrent i delområde C

Foto 8: Bergskrent i delområde C

Foto 9: Vegetert skråning i delområde C

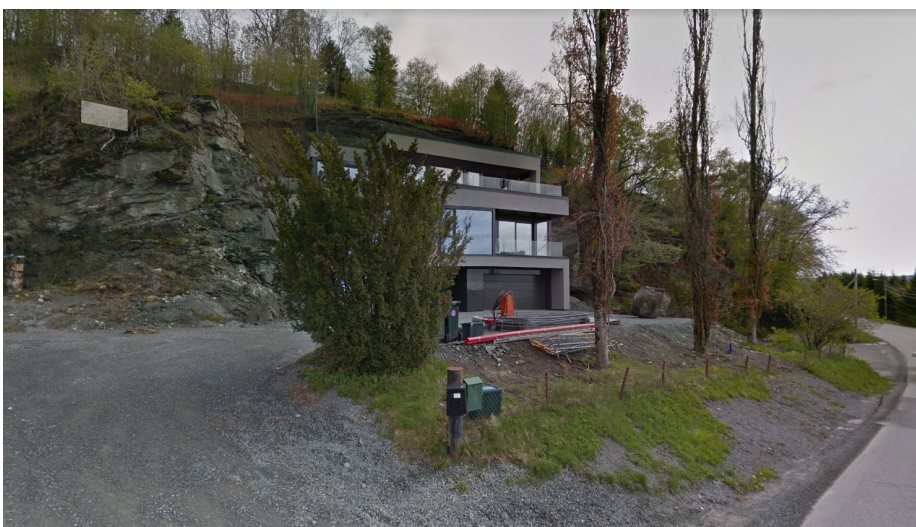
Det er bygget en ny bolig i Ringvålvegen 116 (foto 10). Tomt for bygningen er tilsynelatende sprengt inn i bergskjæringen i bakkant. Det må forventes at bergstabiliteten bak bygget ble vurdert i forbindelse med byggesaken. Det var anlagt anleggsgjerde i plast i toppen av skjæringen. Det ble

ikke observert ustabile bergpartier i skjæringen i overkant av bygget men grunnet tilgjengeligheten bak bygget ble skjæringen ikke detaljvurdert.

Foto 10: Ringvålvegen 116 med sprengt skjæring i bakkant (foto: Google maps)
