## **ARBORISTUTTALELSE TREBESTAND SØBSTADVEGEN 46/ HOLTVEGEN 1-3 2024**

Melhus 24,06,2024

Arborist Anleggsgartner Agronom

Denne uttalelsen er utarbeidet etter henvendelse fra Kjell Ivar Kjølhamar hos Byggherrerådgiveren AS med forespørsel om arts- og tilstandsregistrering av trebestand på eiendommene Søbstadvegen 46 og Holtvegen 1-3 til grunnlag for planarbeider for boligbygging.

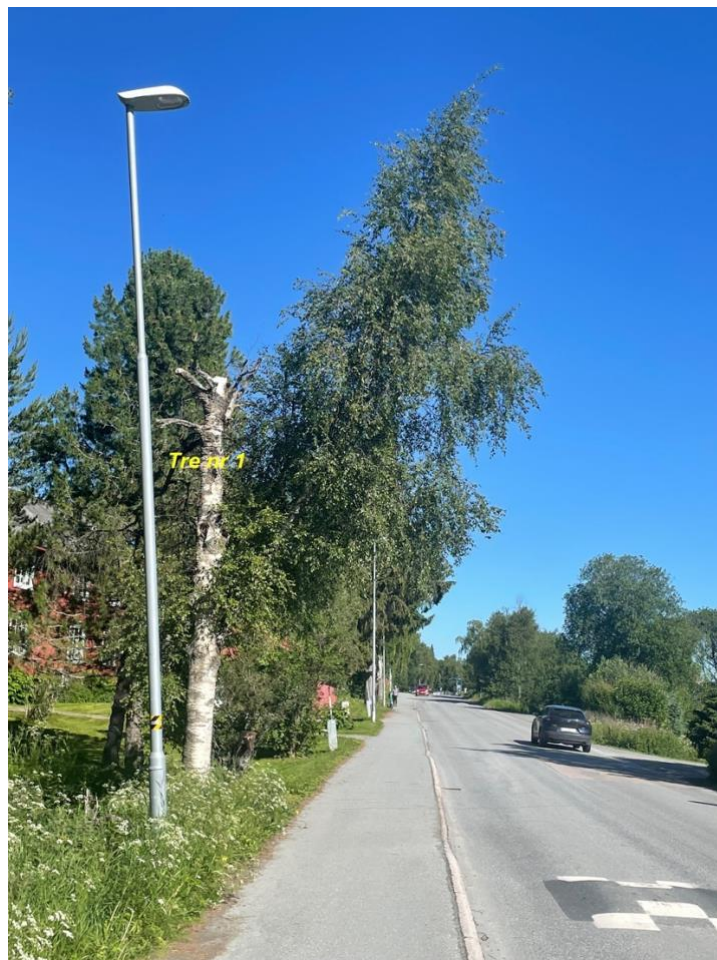
Tre nr 1

| <b>Nr /Art</b> | <b>Alder/høyde</b> | <b>Tilstand</b> | <b>Tiltak</b> |
|---|---|---|---|
| 1/ Bjørk | 60-70 år/5m | Død/døende | Felles pga omfattende råteskader |

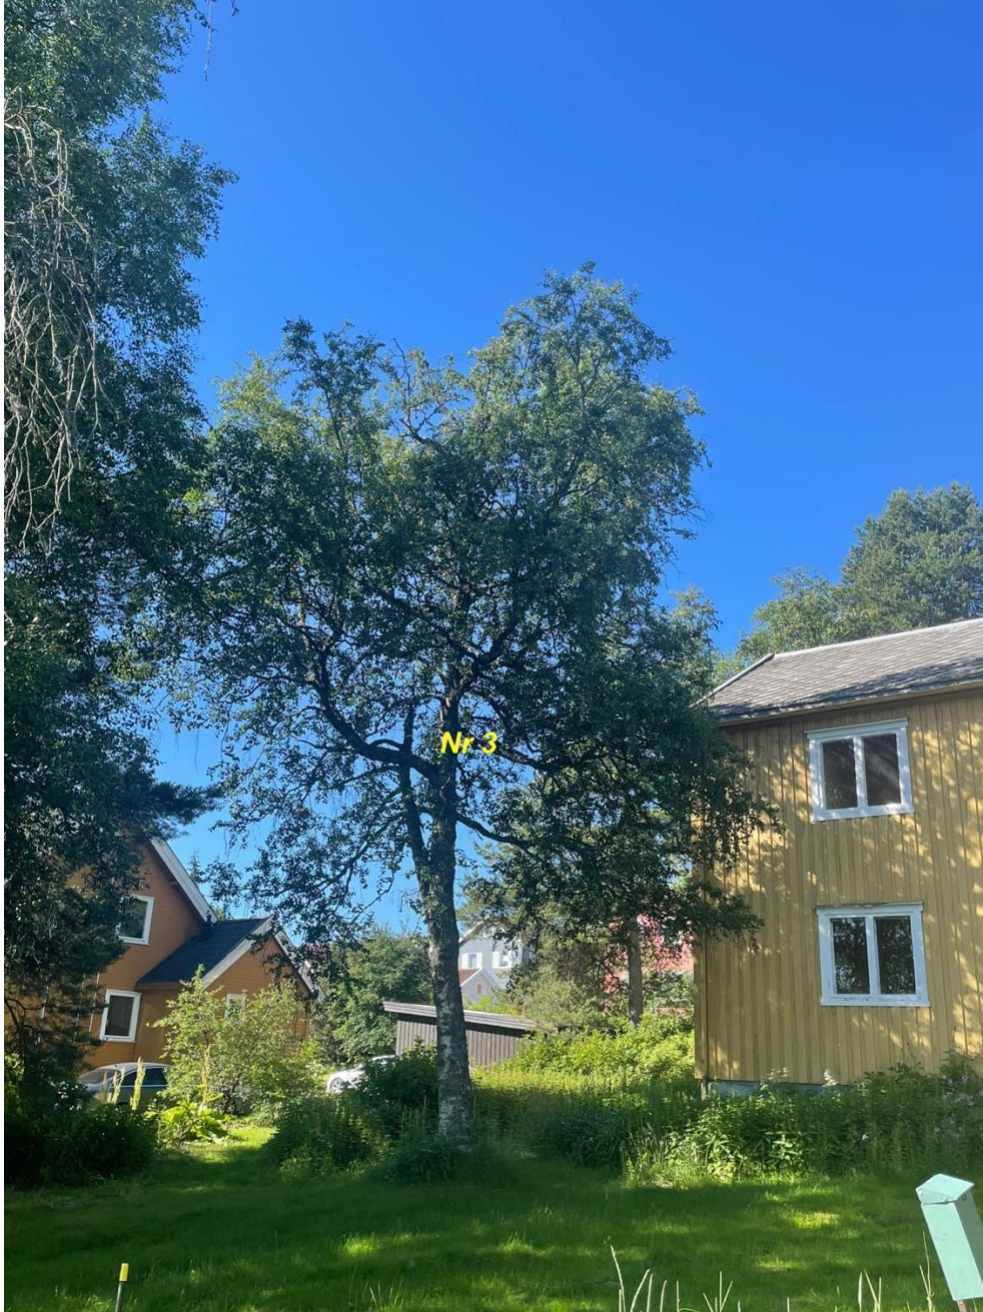
Tre nr 3

| <b>Nr /Art</b> | <b>Alder/høyde</b> | <b>Tilstand</b> | <b>Tiltak</b> |
|---|---|---|---|
| 3/Bjørk | 60-70 år/9m | Dårlig struktur og store bark og greinskader. | Felles pga omfattende råteskader. |

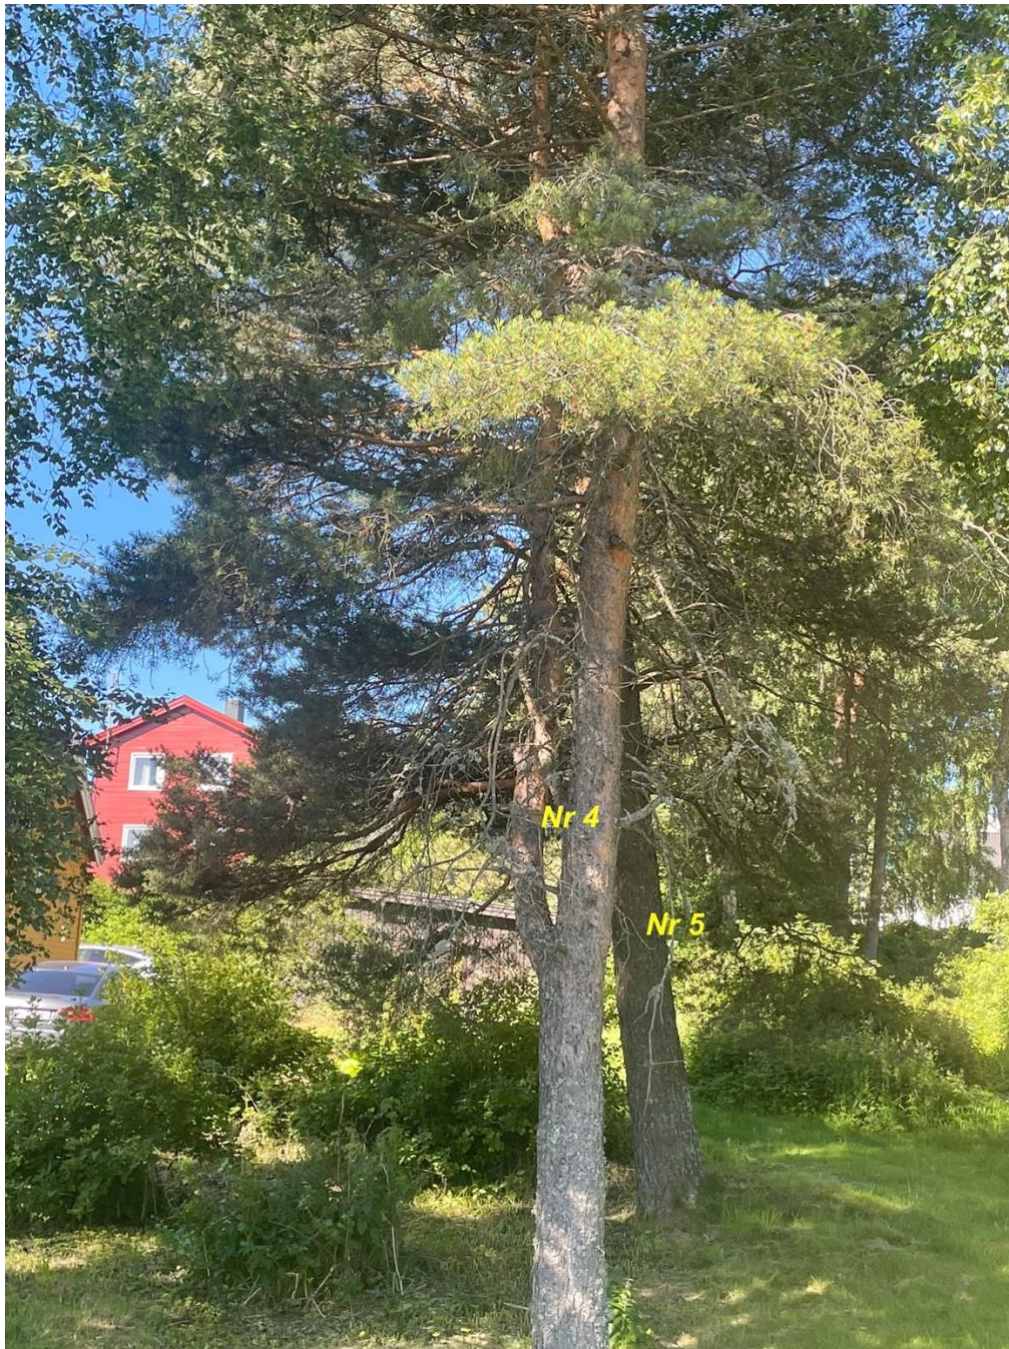
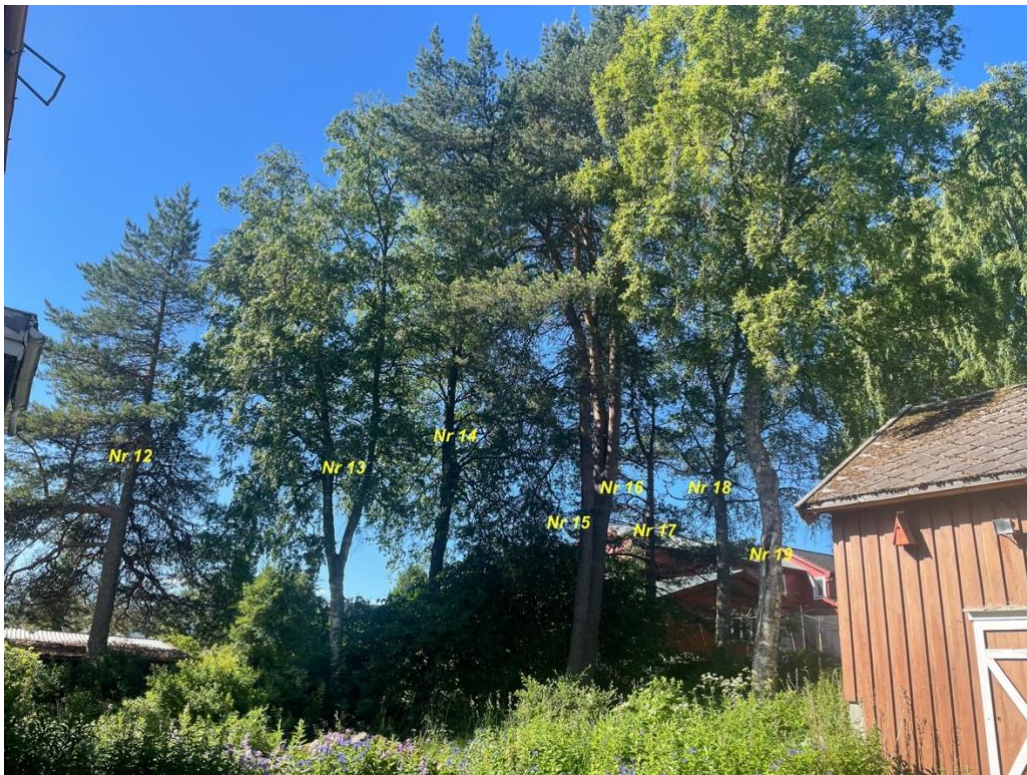
Nr. 4 og 5

| <b>Nr /Art</b> | <b>Alder/høyde</b> | <b>Tilstand</b> | <b>Tiltak</b> |
|---|---|---|---|
| 4/Furu | 60-70år/9m | Dårlig kronestruktur og store bark og greinskader. | Felles pga dårlig kronestruktur og liten evne til opprettholdelse under anleggsarbeider. |
| 5/Furu | 60-70år/11m | Dårlig kronestruktur og det antas å være fare for velt pga ujevn rotoverflate. | Felles. |

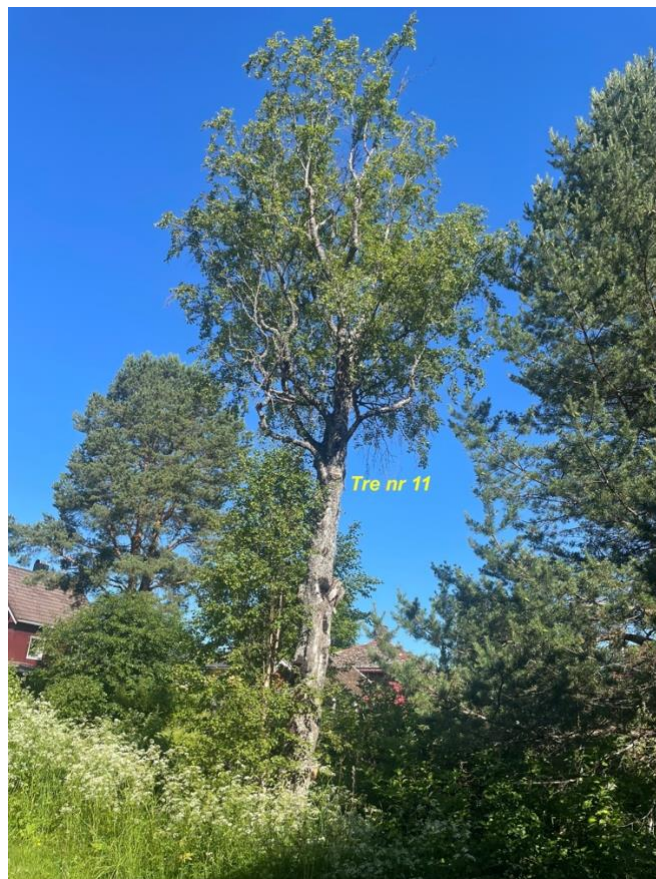
Nr 12-19 ovenfor, nedenfor nr 11

| <b>Nr /Art</b> | <b>Alder/høyde</b> | <b>Tilstand</b> | <b>Tiltak</b> |
|---|---|---|---|
| 11/Bjørk | 60-70år/7m | Døende pga store råteskader som følge av brekkasjer. | Felles. |
| 12/Furu | 50-60år/8m | Ensidig krone med mye tørt greinverk og barkskader. | Felles. Treet er et av i alt 8 stk som bør felles fordi de har stått i ei klynge midt mellom eiendommene. De har tatt skade av overpopulasjon, brekkasjeskader og sammenvokste trekroner. |

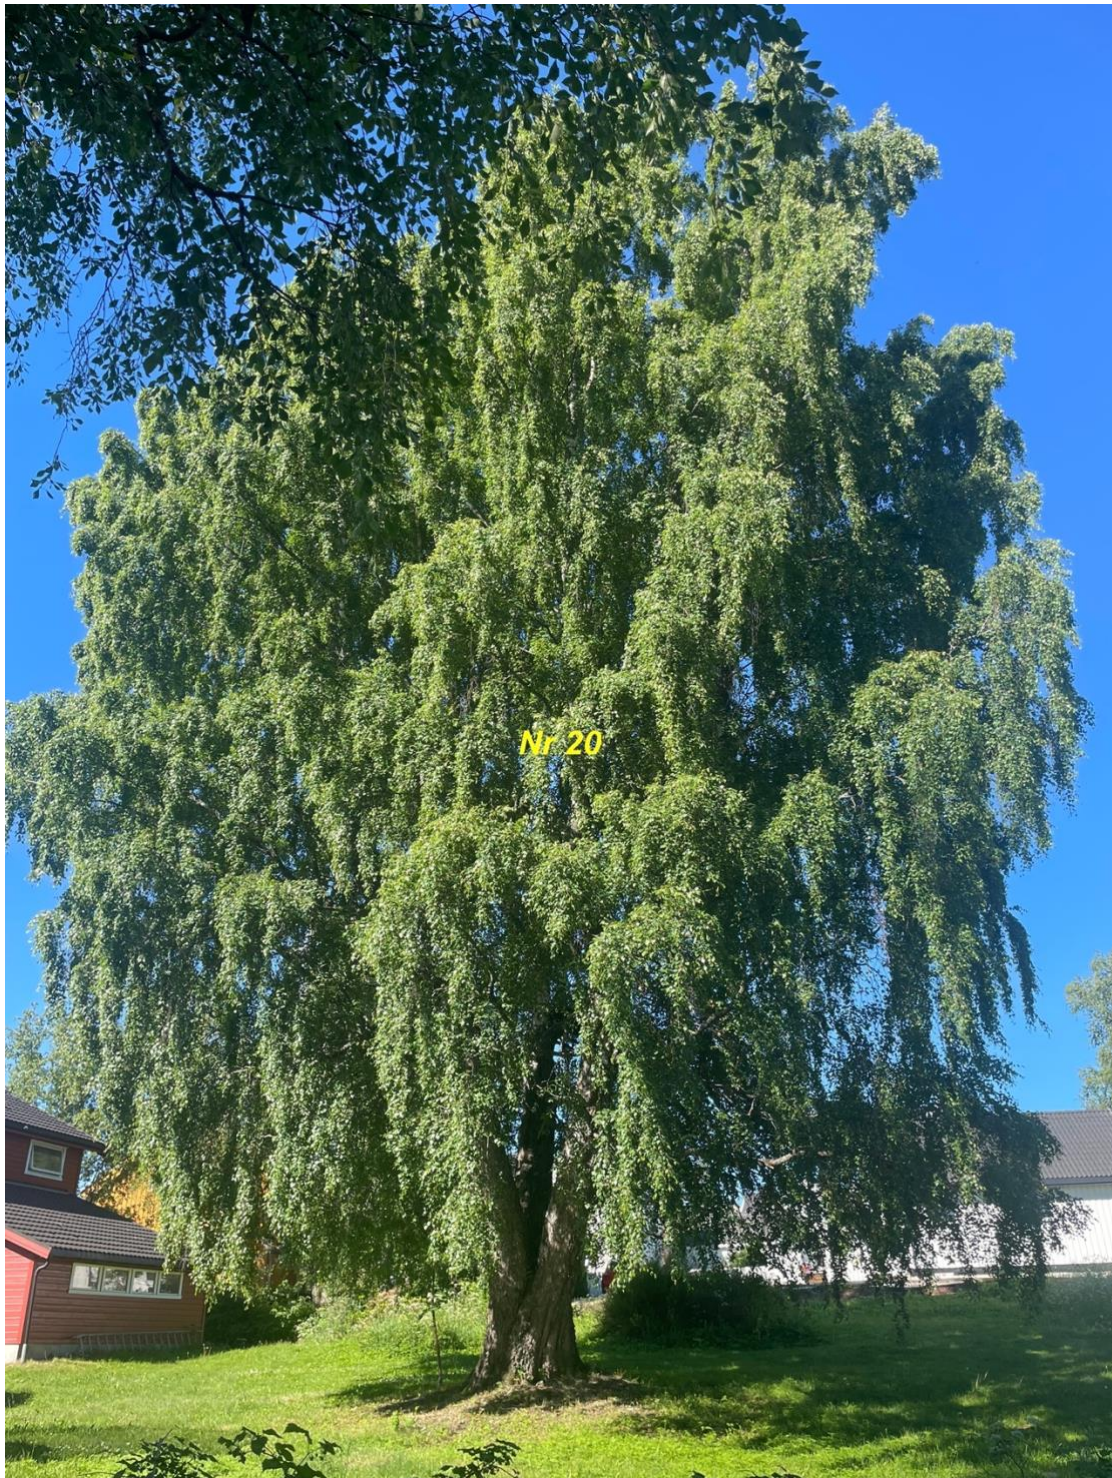
Tre nr 20 i profil i all sin prakt

| 20/Bjørk | 90-100år/21m | Bred krone med tre tunge akser. Svake stammeforankringer. | Dette treet bør egentlig være eiendommens hellige ku pga størrelse og relative helsetilstand. Derimot bør det dessverre felles pga alder og utbredelse. Treet kan ikke beskjæres og ved graving i rotsonen vil treet bli farlig for omgivelsene. |

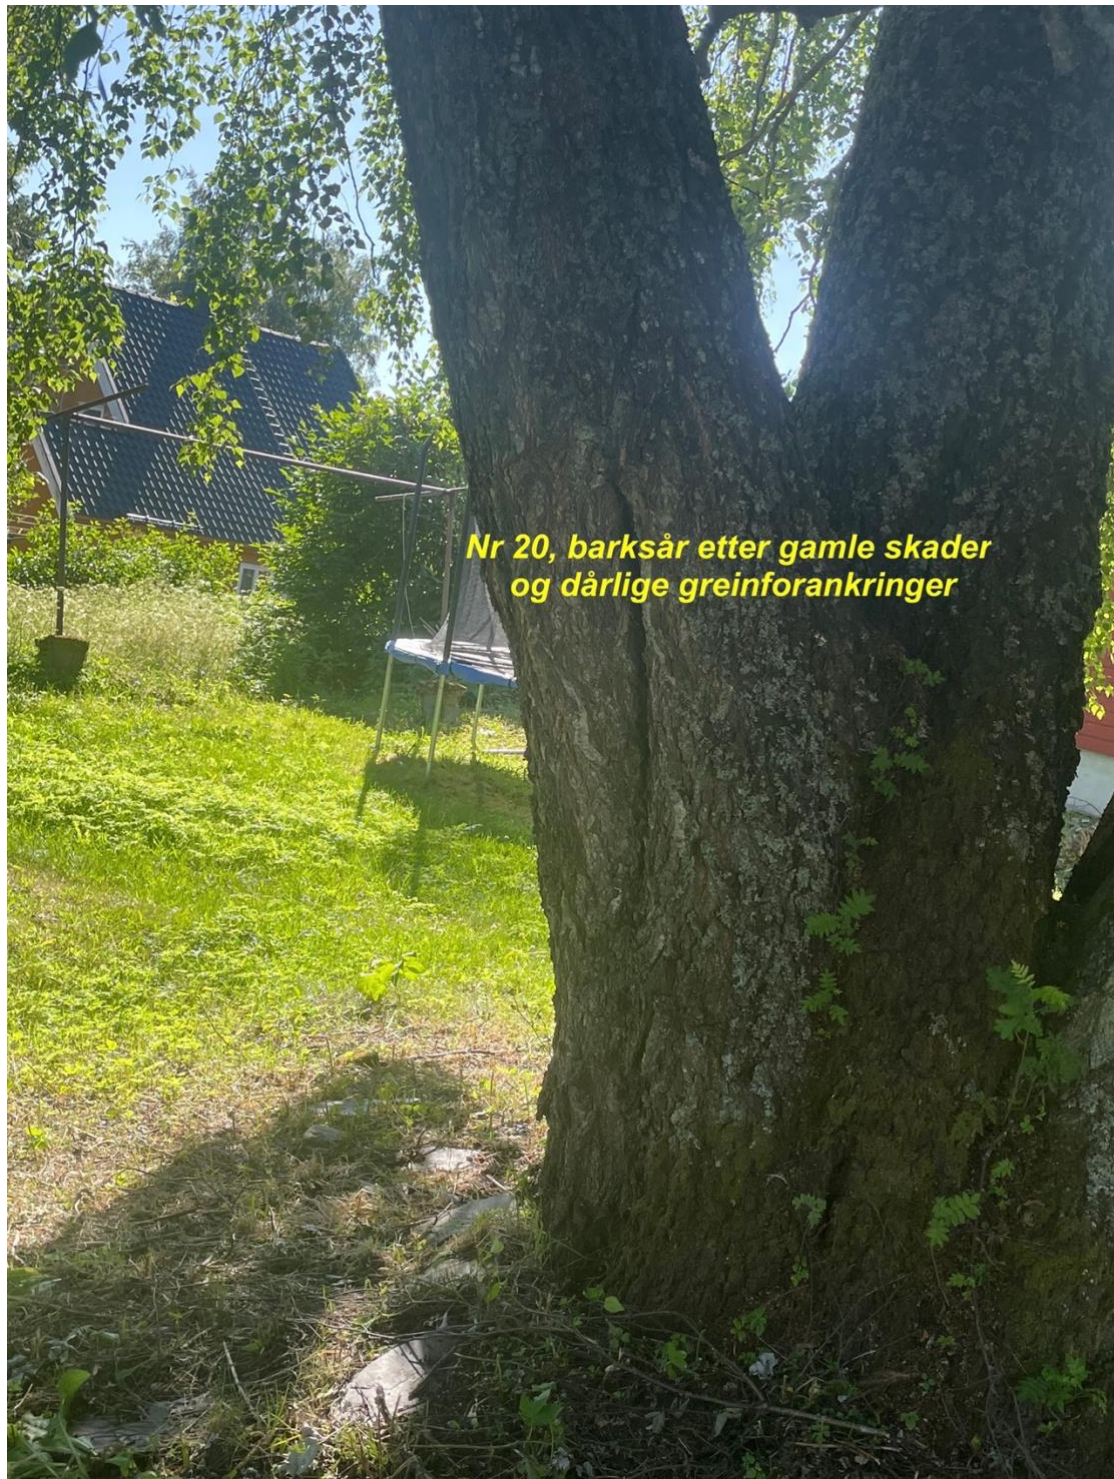
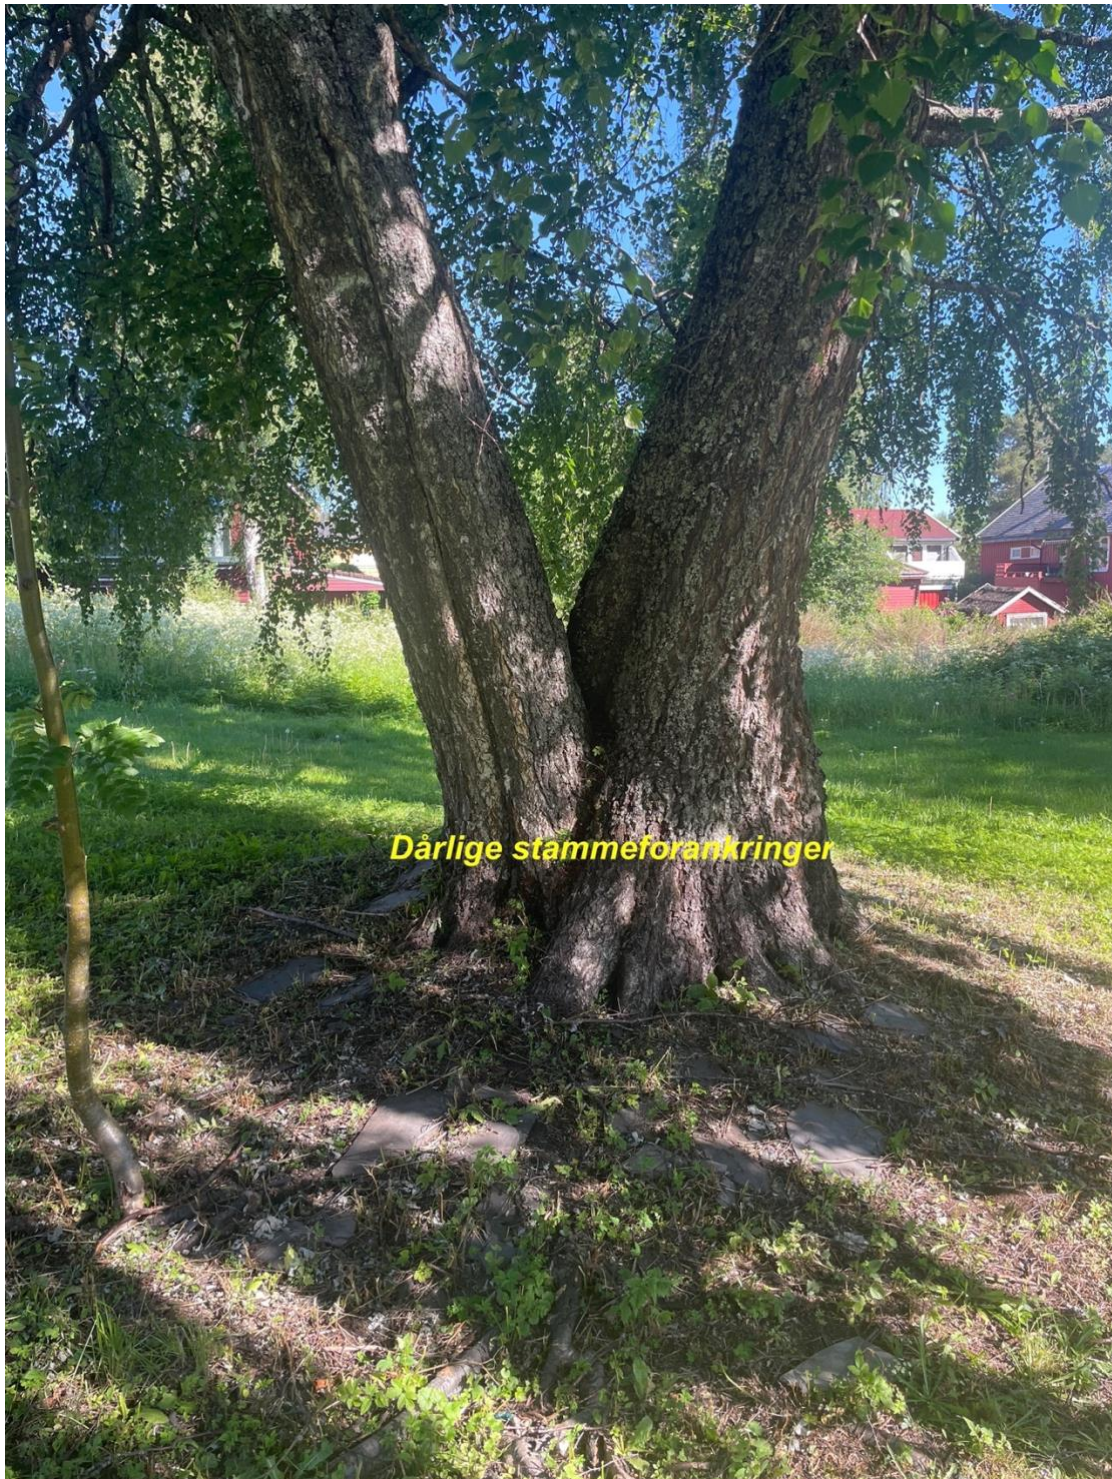
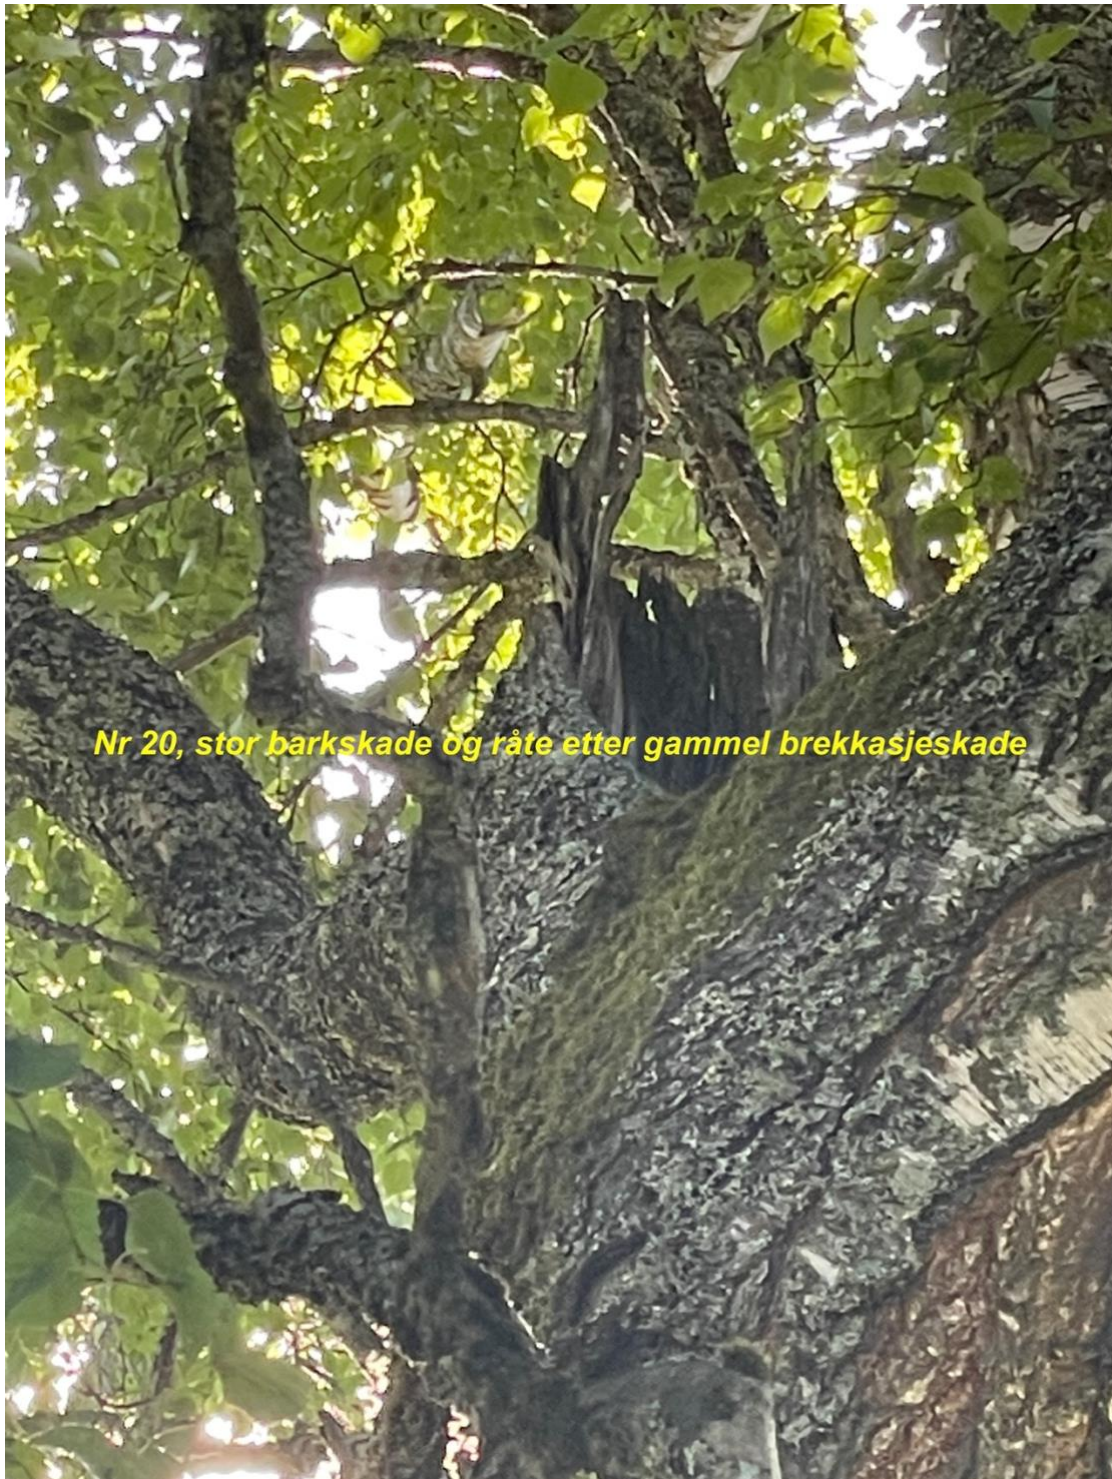
Dessverre så er det bare på utsiden og fra langt hold at treet har livets rett. Ved eventuelle inngrep i rotsonen vil dette enorme treet utgjøre en svært betydelig sikkerhetsrisiko for omgivelsene. Bildene nedenfor utdyper mine beskrivelser fra skjematisk oppstilling.

**Nr 20, barksår etter gamle skader  
og dårlige greinforankringer**
