# To eksempler fra Bergen

Bryggen-Svensgården, bygning 4B  
HSH Gymsal-Stord

Av Roger Knutsen Gamle3Hus as/Laft & Bygg as

# Bryggen i Bergen-Svensgården

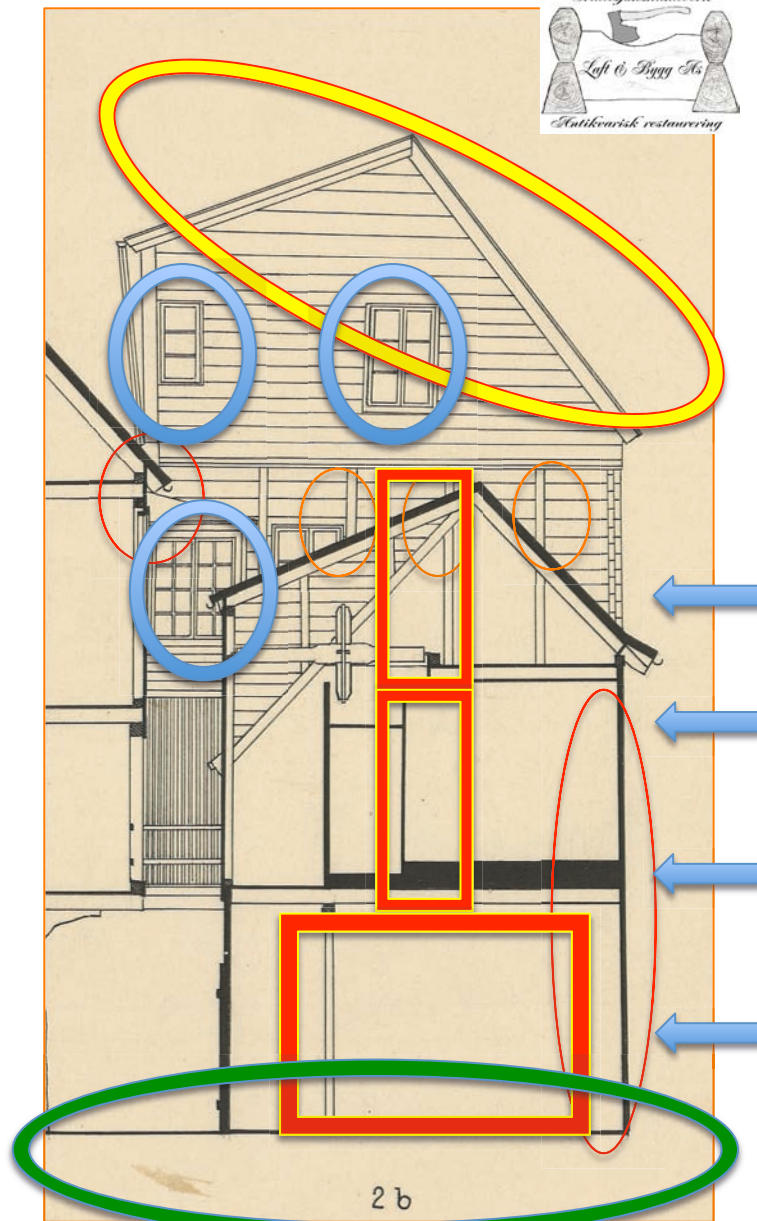
Tilsammen omtrent to hjørner i full bygningshøyde som var råtnet bort.

Setnings-skader som fører til lekkasjer i renner og vann som treffer veggene høyt oppe.

Diverse enorme hull i laftevegger fra ventilasjonsrør, sprinkler-rør, kabelføringer mv etter mange års drift med pub og servering.

Utskjærte hull for dører i 2. og 3.etg.

Utskjæring av åpninger i full høyde og bredde i 1.etg. mot nabobygninger i gavelender og ca. 2/3 deler av vegg mot passasje.

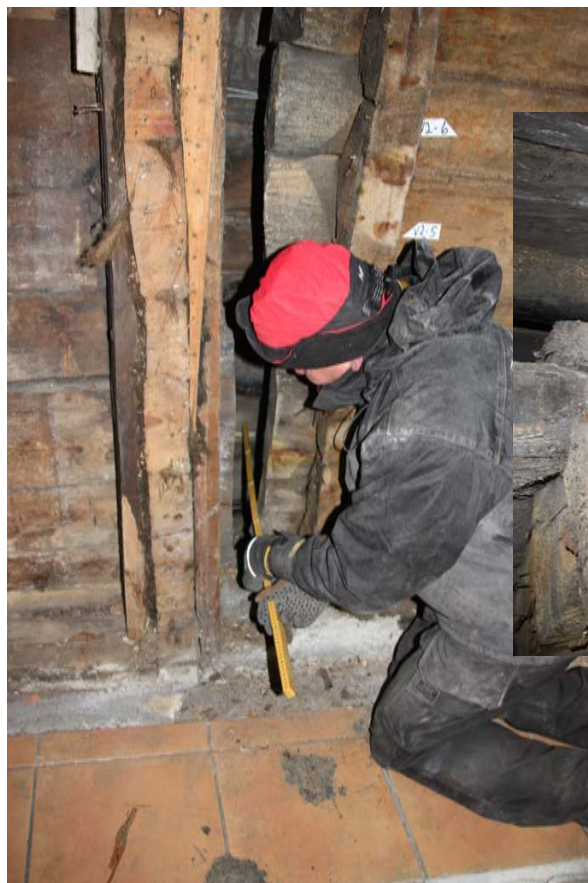
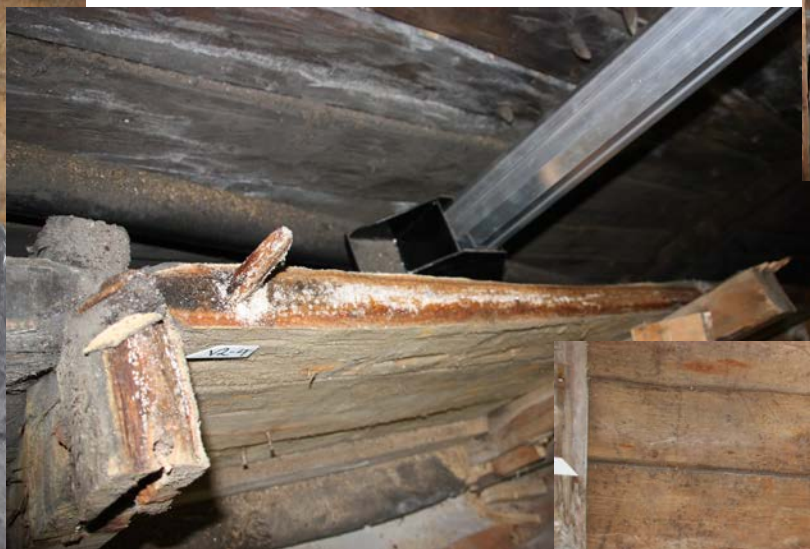
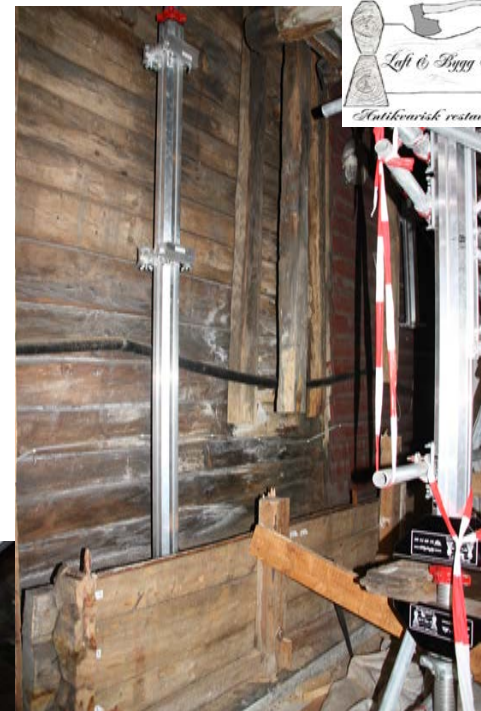
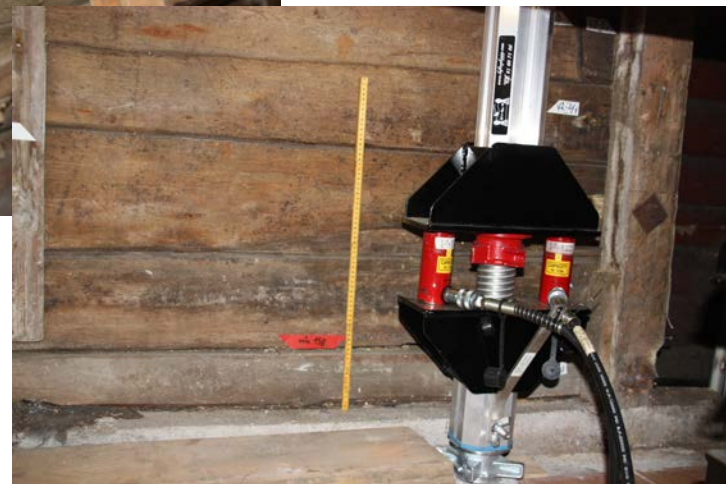
**Den store utfordringen oppstod når  
fundamenter og sviller skulle repareres.**

**Rigg ble plassert innvendig mot betong.**

**Etter oppjekking ble nye rigg-bein plassert i dråpefall.**

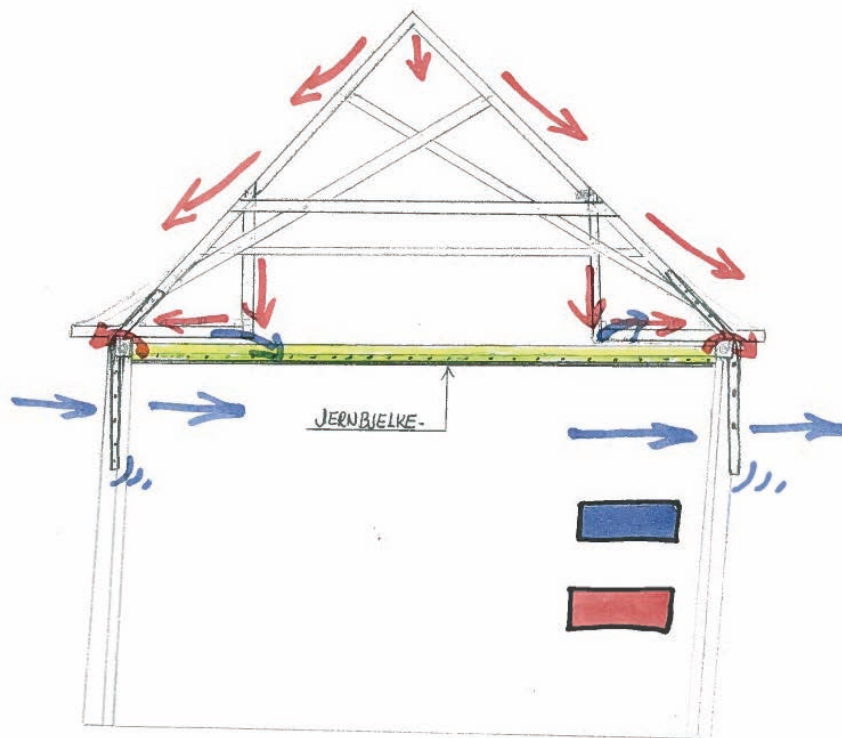
## Takets tyngde presset også ut langvegger. Stor svikt i valmsperrer.

For å rette opp igjen bygningen er det også nødvendig å reversere prosessen for å unngå skade på bygningsdeler.

Det ble foreslått å jekke tilbake bygningen til opprinnelig posisjon ved å løfte i mønet. Samtidig skyves og trekkes det diagonalt mot langsider innenfra.
