# Renere havn

SLUTTRAPPORT TILTAK I TRONDHEIM HAVN

DOK.NR. 20130339-26-R

REV.NR. 5 / 2017-07-10

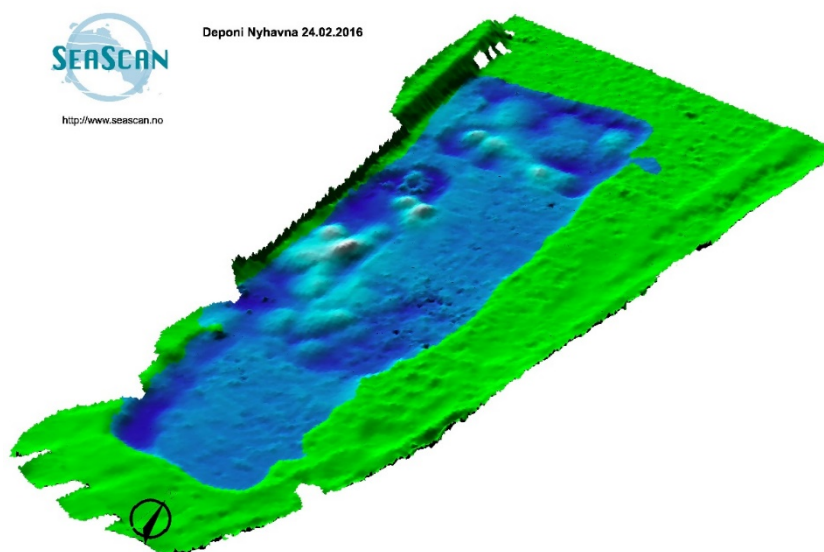
Figur 4 Plott fra scan av sjøbunnsdeponiet (ferdig innfylt deponi) i Nyhavna (SeaScan 2016).

Etter at deponering var ferdig er det rapportert plassert 49.873 m<sup>3</sup> masser i sjøbunnsdeponiet (figur 4). Avviket fra 48.500 m<sup>3</sup> er vurdert som lite i forhold til antatt konsolidering etter deponering. Gjennomsnittskoten ligger noe lavere enn - 6,25 LAT. Noe av arealet ligger høyere og noe av arealet ligger lavere. For å skape en jevn overflate ble det utført tiltak for å jevne ut sjøbunnen i sjøbunnsdeponiet. Akkumulerte mengder er loggført og rapportert i månedsrapporter.

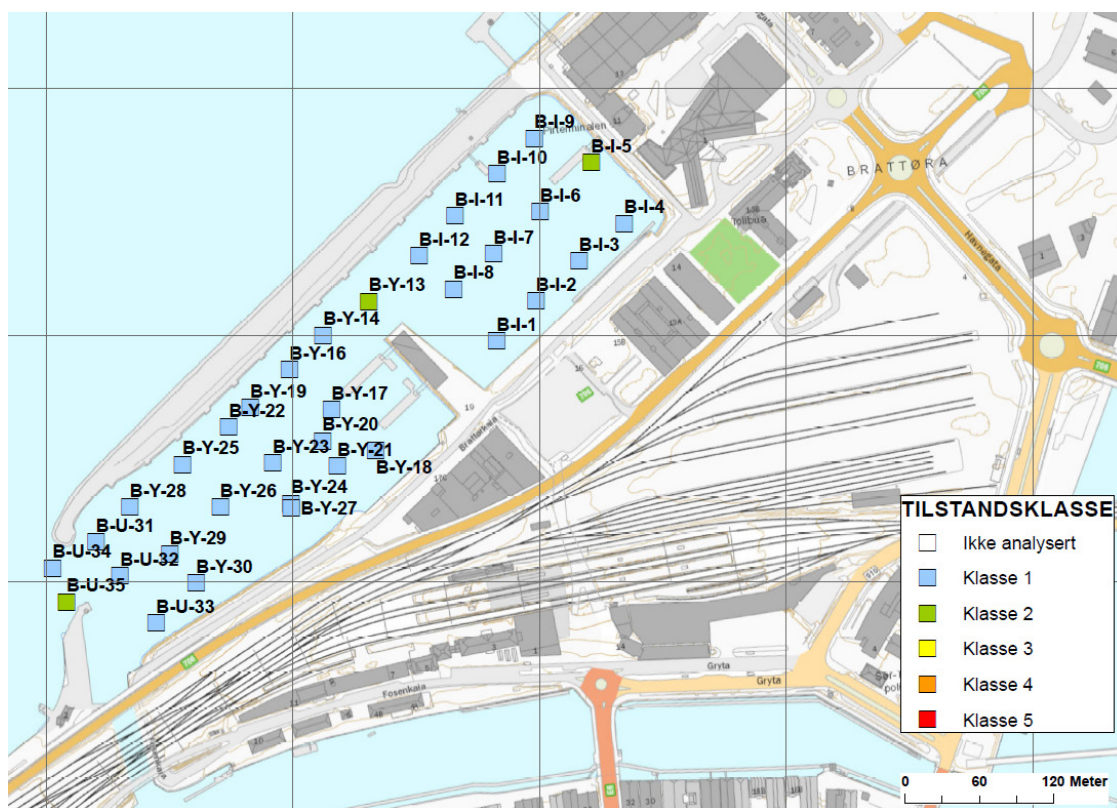
**Figur 11** Tilstandsklassifisering av filterlag i tiltaksområdet Brattørbassenget før tildekking med erosjonslag. Stasjoner er klassifisert etter Miljødirektoratets tilstandsklasser for sediment.

Brattørbassenget							
Område	Materiale	Krav	Toleranse +/-	Metode	Tetthet/omfang	Utført/referanse	Resultat/avvik
Brattørb. Indre del	Filter 0/18	35 cm	5 cm	Scanning	Kontinuerlig, heldekkende	Fortløpende "scanning result"	Litt tynt i en skråning (< 400 m2) ellers OK, Godkjent, se fotnote. Uttynning mot steinfylling er
	Erosjonslag 0/18	10 cm	5 cm	Scanning	Kontinuerlig, heldekkende	[5]	Filter og erosjonslag er kontrollert og godkjent under ett, da det i stor grad er brukt samme materiale. Godkjent
	Begge lag			Volum levert	Gjennomsnitt	Konossement på skipslaster	Benyttet for å korrelere målebrev og sjekke mot teoretisk mengde = Godkjent
Brattørb. Ytre del	Filter 0/18	30 cm	5 cm	Scanning	Kontinuerlig, heldekkende	Fortløpende, eks.: [9]	Godkjent med noen undermål, da 0/63 jevner ut og har filtereffekt
	Erosjonslag 0/63	15 cm	5 cm	Scanning	Kontinuerlig, heldekkende	[7]	Godkjent etter reparering med supplerende tildekking i punkter etter scanning

Capping log, GPS styring	Rapport utført pr. «dumping boxes»	Ukerapporter	Benyttet til å styre anbrakt volum
				Dykker-inspeksjoner	Avtalte profiler	[6] [8]	Godkjent, med mindre avvik.  Godkjent. Lukker ovennevnte avvik

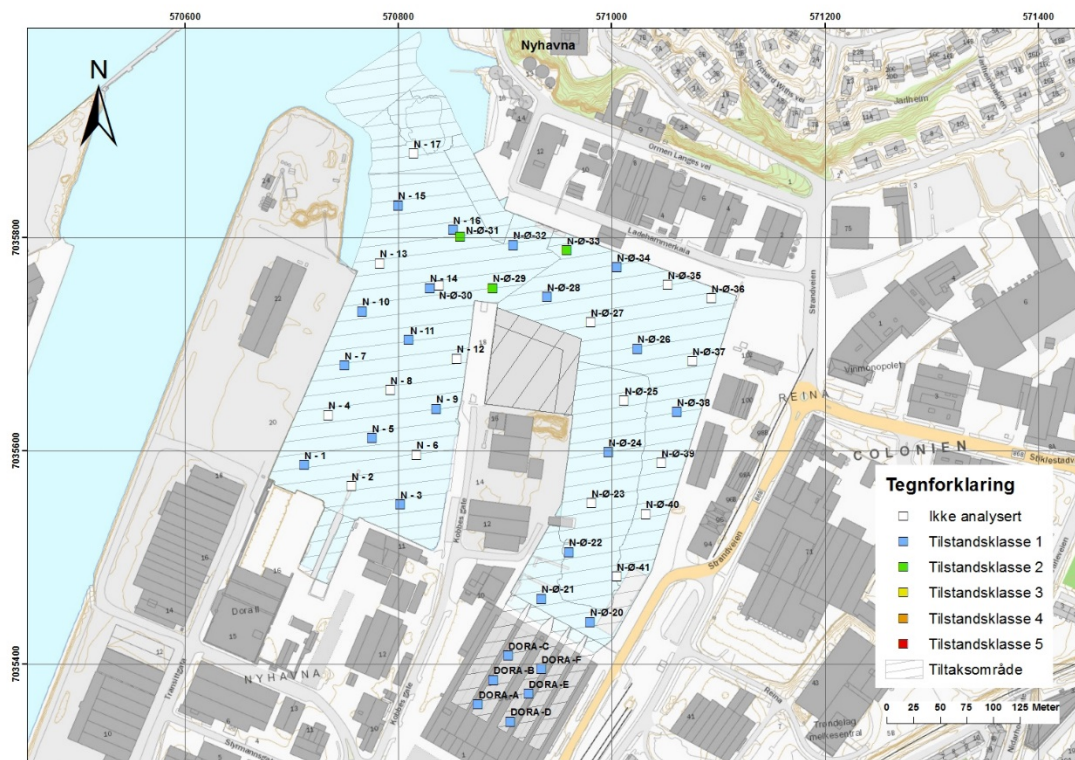
Figur 13 Etterkontroll i Nyhavna. Sedimenter er klassifisert iht. Miljødirektoratets tilstandsklasser for rapporteringsparametere.

Nyhavna							
Område	Materiale	Krav	Toleranse +/-	Metode	Tetthet/ omfang	Utført/ referanse	Resultat/avvik
Nyhavna ytre basseng	Filter 0/18	40 cm	5 cm	Scanning	Kontinuerlig, komplett	Fortløpende "scanning result"	Godkjent. (Mindre felter med avvik ble godkjent og korrigert med ekstra erosjonslag).
Nyhavna ytre basseng	Erosjonslag 0/40	10 cm	5 cm	Scanning	Kontinuerlig, heldekkende	[18]	Godkjent. Utført etter tildekking med ekstra 90 m3 erosjonsdekke på partier med undermål (GPS). SØ del, se nedenfor.
Sør-østre hjørne						[18]	Overlevert med manglende erosjonslag i indre hjørne ved kai 55 etter avtale (område avsatt til utfylling). Godkjent <sup>2</sup>
				Dykker-inspeksjon	4 pkt	[19]	Formål var sjekk av stratigrafi i filtermasse; Godt resultat
Nyhavna innløp	Opsjon, ekstra tildekking 0/40 uten mudring	Begrenset 10 – 30 cm		Scanning	Kontinuerlig, heldekkende	Fortløpende "scanning result"	Opprinnelig utenfor tiltaksplan, vurdert ut fra risiko for rekontaminering. Resultat oppnådd. <sup>1</sup>

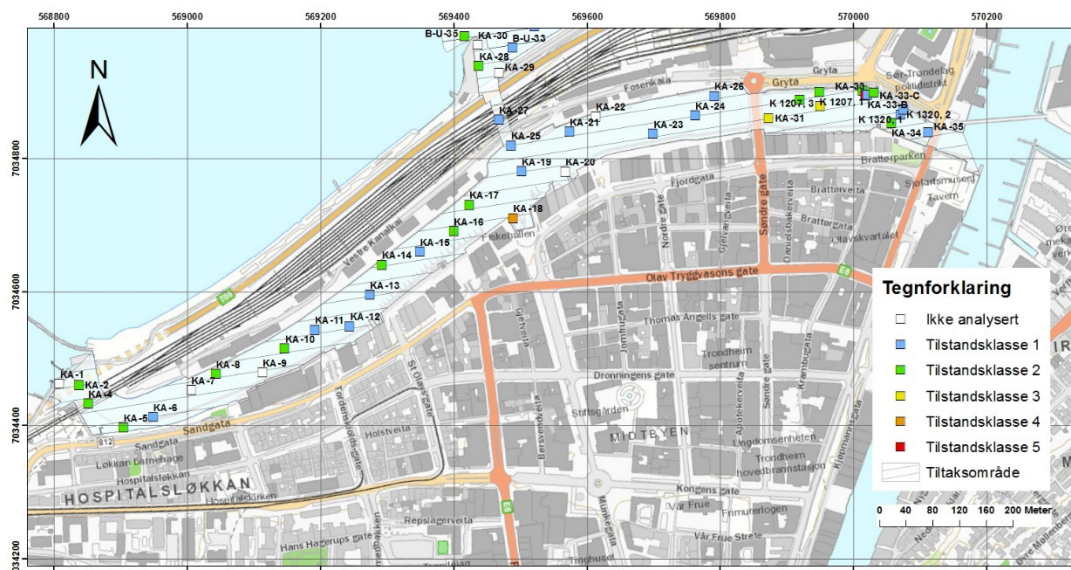
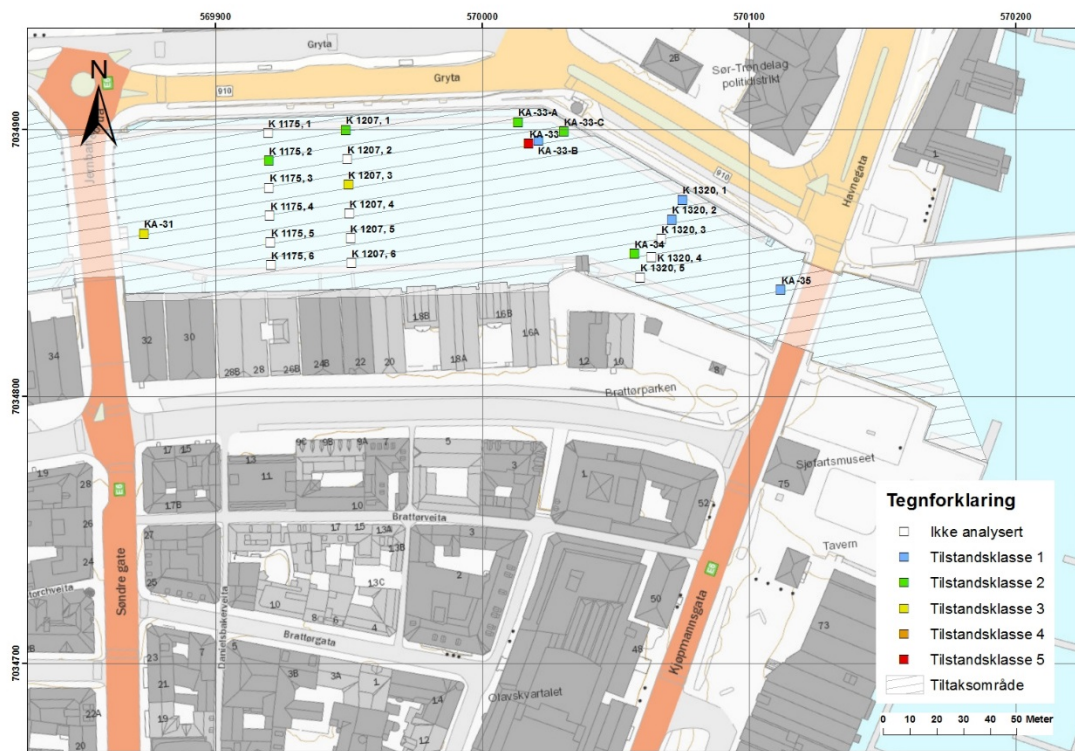
Figur 18 Etterkontroll i Kanalen. Sedimenter er klassifisert iht. Miljødirektoratets tilstandsklasser for rapporteringsparametere.

Figur 19 Etterkontroll i Kanalen, østre del. Sedimenter er klassifisert iht. Miljødirektoratets tilstandsklasser for rapporteringsparametere.

Kanalene							
Område	Materiale	Krav	Toleranse +/-	Metode	Tetthet/omfang	Utført/referanse	Resultat/avvik
Kanalene, vestre del	0/18	40 cm	5 cm	Scanning	Kontinuerlig, heldekkende i seksjoner	[10], [11], [12], [13]	For tykt lag ved opplastingspunkt «Erling Haug» korrigerert med grabb og ny innmåling for å sikre seilingsdyp. I ytterkurve ved Skansen bru ble tildekking avsluttet med visuell kontroll (over rør og kabler).
Kanalene, midt-seksjonen	0/18	40 cm	5 cm	Scanning	Kontinuerlig, heldekkende i seksjoner	[11], [13]	Scanning viste mangler 10 – 15 cm i deler av sentralt løpet og i søndre side. Tynndekke langs søndre side kom ikke med i insurvey (utgjør 10 cm). Sentralt løp er tildekket ekstra etter skanning tilsv. manglende volum. Godkjent
Ravnkolløpet	0/18	var		Scanning			OK sentralt i kanalen, ned mot 0 ved gamle terskler av steinfylling og betong Godkjent
Kanalene, Gryta	0/18	40 cm	5 cm	Scanning	Kontinuerlig, heldekkende i seksjoner	[11], [12], [13]	Variierende tykkelse over rørgrøft, til dels opp mot 1,5 m. Dette er høvlet ut i etterkant.

Prøvetaking og analyse har avvik ved Ravnklo-kaia. Her ble det pelet for flytebrygge i etterkant av tiltaket og det kan ha kommet opp noe underliggende bunnsstrat i forbindelse med oppretting av peler. Supplerende tildekking ble vurdert som lite hensiktsmessig, bl.a. pga grunnstøting for flytebrygga ved lavvann. Risikoen for spredning vurderes som svært liten, men her anbefales tettere oppfølging ved videre overvåking og inkluderes i overvåkingsprogram.

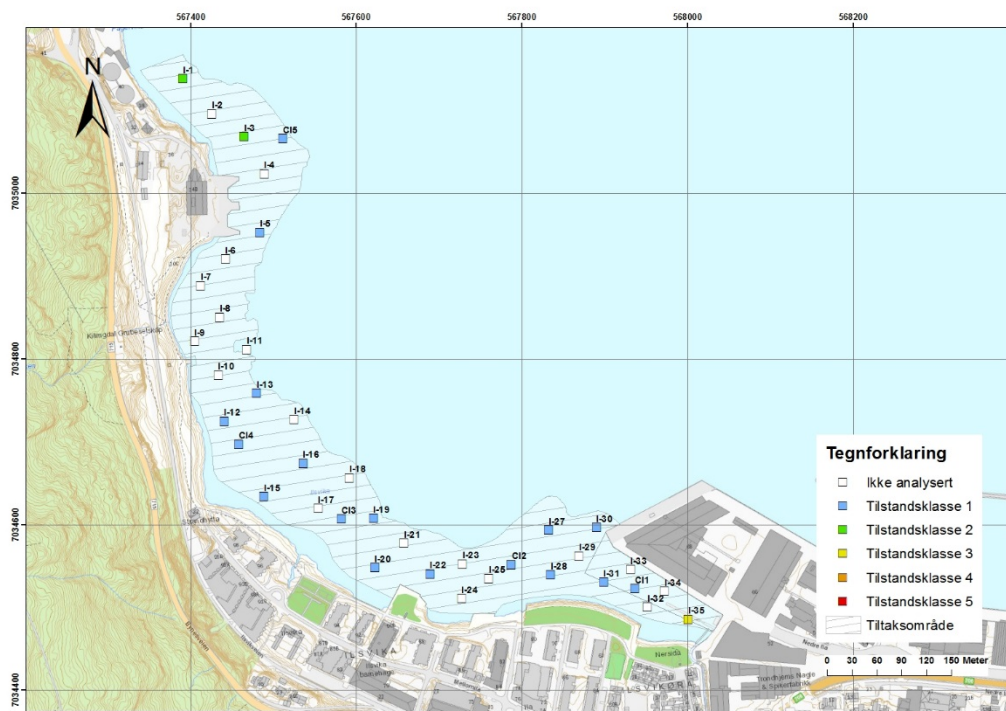
Figur 22 Kjemisk dokumentasjon av tildekkingslag i Illsvika.

Ilsvika							
Område	Materiale	Krav	Toleranse +/-	Metode	Tetthet/ omfang	Utført/referanse	Resultat/avvik
Ilsvika	0/8	10 cm	2,5 cm	Dykker-inspeksjon	5 clustere m/ 4 pkt c-c 15 m	Rapport 25/10 – 15 v 1.2. [1]	1: 10 – 20 cm gj.sn. 11/19 2: 9 – 17 cm gj.sn. 13 3: 9 – 20 cm gj.sn. 14 4: 10 – 15 cm, gj.sn. 12 5: 7 – 10 cm, gj.sn. 8 (1 pkt < 7,5) Godkjent
				Målestaver i 3 sektorer: Fagervika Nord Fagervika Sør Ilsvika havn	AB: 4 pkt SO: 6 pkt HB: 3 pkt	[2]	AB: 1 pkt = 5,5, 3 øvrige: 8 – 13 cm SO: 1 pkt = 5 cm, 5 øvrige: 8 – 13 cm HB: 1 pkt: 10 cm, øvrige 2 17 – 19 cm Ekstra tildekking ved avvik; OK
				Scanning	Kontinuerlig, komplett	[4]	Benyttet for mengdekontroll
				Volum levert	Gjennomsnitt	Konossementer	Overforbruk ca 25 %
				Capping log, GPS styring	Rapport utført pr. «dumping boxes»	Ukerapporter	Benyttet til å styre anbrakt volum
Ilsvika kai	0/8	20 cm	2,5 cm	Målestaver	2 stk	[1]	HB: 2 pkt: 15 – 17 cm, supplert m/ 600 m <sup>3</sup> i etterkant. Avvik lukket.

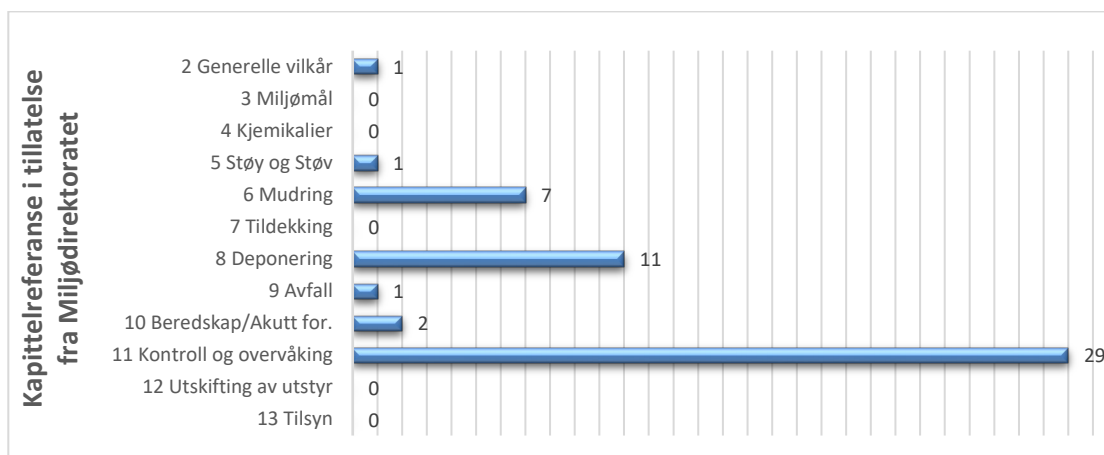
Figur 24 Fordeling av avvik i hht. Miljødirektoratets kapitler i tillatelsen.

Registrerte avvik omfatter både enkelthendelser samt hendelser som gjentas fordi tiltak som er satt inn ikke har fungert eller er mulig å styre. Fordelingen av avvik sortert etter Miljødirektoratets kapittel /krav i tillatelsen er gitt i figur 24.

Avvik 4 og 5 som ble avdekket under Miljødirektoratets tilsyn er kommentert over. 4 avvik (11, 31, 34, 40) er relatert til at entreprenøren mudret med åpen grabb. Mudring med åpen grabb medfører risiko for økt spredning av partikler. 1 avvik (avvik 43) går ut på utslipp av suspensjon/overskuddsvann av grabb. Den økte spredningen er på kort sikt siden mudring stoppes ved høy turbiditet. Tiltaksområdet skal tildekkes slik at økt turbiditet innen tiltaksområdet ikke gir konsekvens for sluttproduktet.

6 avvik er relatert til deponering med delvis senket siltgardin/ikke tilstrekkelig hevet (evt. ikke fungerende) siltgardin under deponering. Det er registrert 2 avvik hvor grabb på deponeringsfartøyet ikke er senket tilstrekkelig dypt før åpning og deponering. Et avvik er relatert til at masser ble deponert i området nord for grensen for sjøbunnsdeponiet og et avvik er at en liten mengde mudringsmasser fra Kanalen ble levert til godkjent mottak framfor å bli deponert i sjøbunnsdeponiet.
