KONTROLLRAPPORT - UTREDNING AV OMRÅDESTABILITET I KVIKKLEIRESONER

Kontrollrapport 1350062998 nr. 01 rev.01 – 06.03.2026

OPPDRAGSGIVER:	Statens vegvesen
PROSJEKT NAVN/NR:	Rv706 Sivert Dahlens veg- Dorthealyst - NVE-kontroll
PLANSTATUS:	Reguleringsplan
KOMMUNE/SONE NR./NAVN:	Trondheim / [Ny sone] / Nordre Hoem

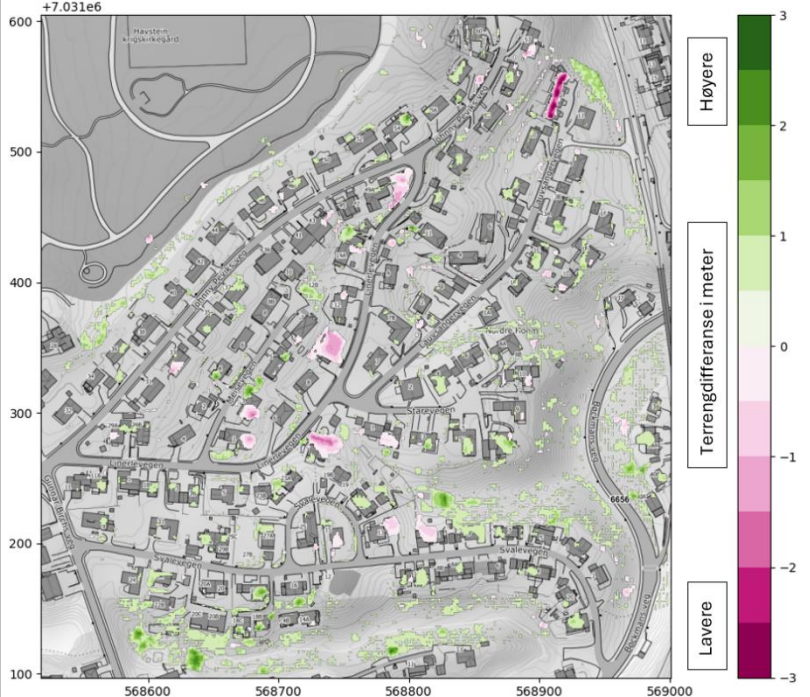
6.1	Tilsvar prosjekterende			Emil Trones 09.02.2026	<p>Det inkluderes analyse av flere kart for området i det følgende, som vil bli inkludert i revidert rapport. Sammenligning av terrengkart i 2017 mot 2022 viser at det har vært enkelte terrengjusteringer i området, tolket til å være endring av bygningsmasse i området eller små menneskeskapt terrengendringer. Kartet inneholder erfaringsmessig noe støy for små terrengendringer (trolig vegetasjon). Fra kartet kan det ikke utelukkes at det har vært små overflatesig. Vi vurderer at kartet utelukker «noe» og «kraftig erosjon» iht. NVE veileder 9/2020, i tidsrommet det gjelder for.</p>

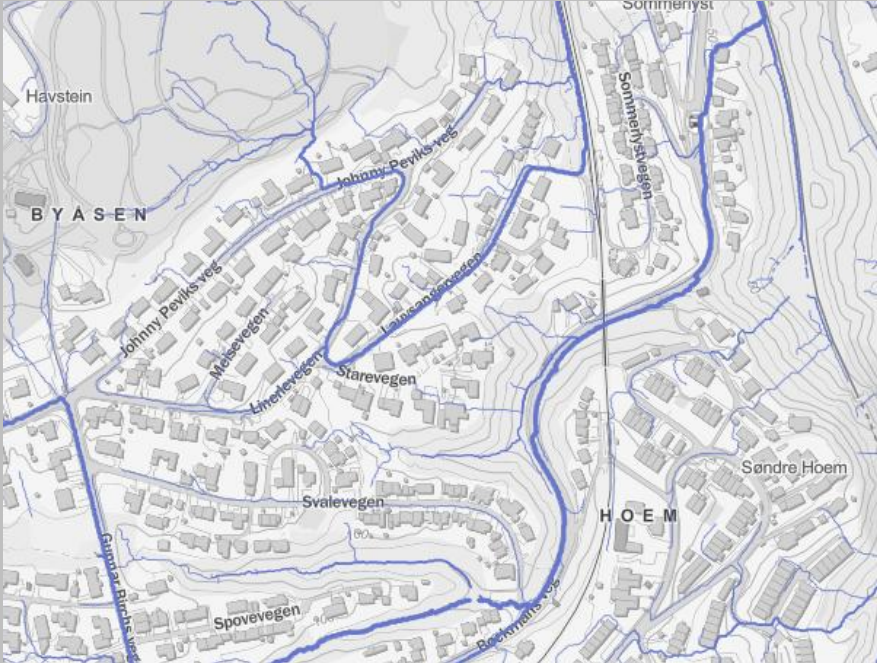
ID nr.	KONTROLLPUNKT	HENVISNING NVE 1/2019	KONTROLLSTATUS	DATO & SIGN	KOMMENTAR
					<p>Videre indikerer temakart «dreneringslinjer» at hovedvannveiene i området vil være langs vegnettet. Vegnettet har lukket system for overvannshåndtering, og det vurderes at ev. problemer med overvannshåndteringa oppdages før det oppstår faretruende høy erosjon som kan utløse et større områdeskred.</p>

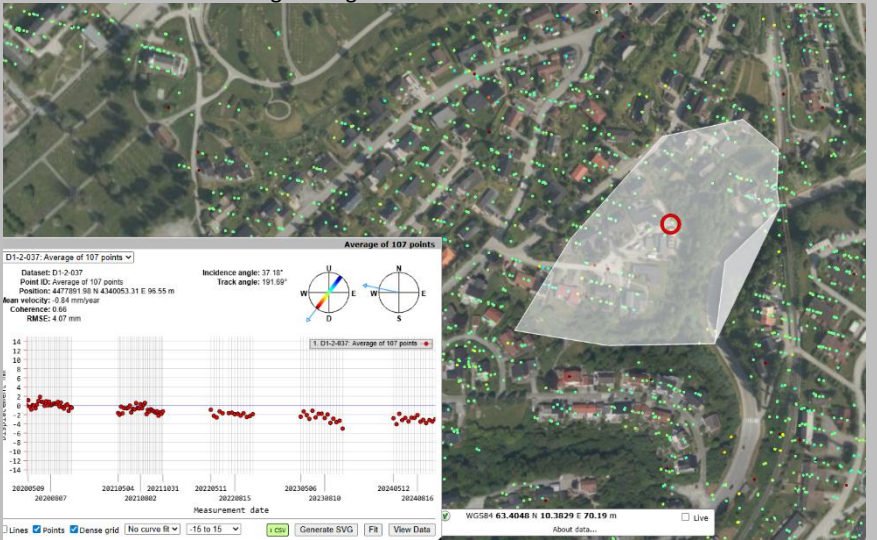
<p>Viser også til Insar-data for området som vurderes å være høyest mobilisert for sonen. Dataene i området viser en gjennomsnittlig svakt nedadgående trend (synk på ca. 3 mm ila. 5 år) i terrenget. Kartet indikerer at det ikke er større bevegelser i området, men utelukker ikke lokale terrengendringer.</p>
