RAPPORT

Haakon VII's gate 14, Trondheim

Miljøgeologisk rapport

DOKUMENTKODE: 417803-RIGm-RAP-001_rev01

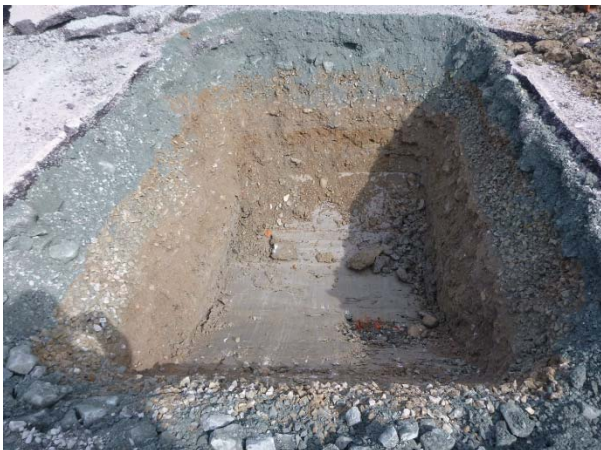
I området vest og sør for hovedbygget (HG3 og HG4) ble det registrert fyllmasser med en mektighet på ca. 1-1,5 meter, over antatt originale leirmasser. Bilder fra disse prøvesjaktene er vist i Figur 6 og Figur 7.

Figur 6 Bilde fra prøvesjakt HG3. Bærelag for asfalt, og fyllmasser, over original leire på 1,6 meter.

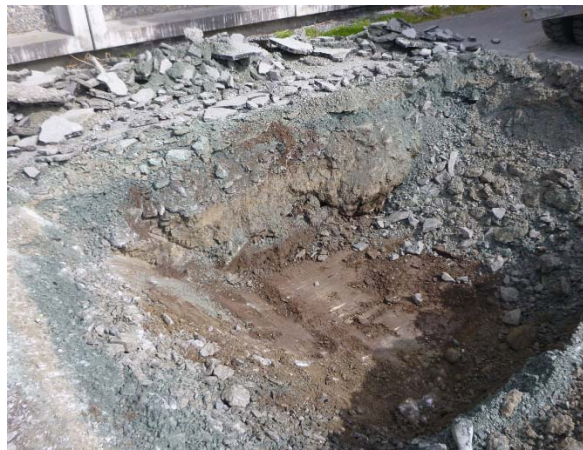
Figur 7 Bilde fra prøvesjakt HG4. Bærelag for asfalt og fyllmasser, over original leire på 1,1 meter.

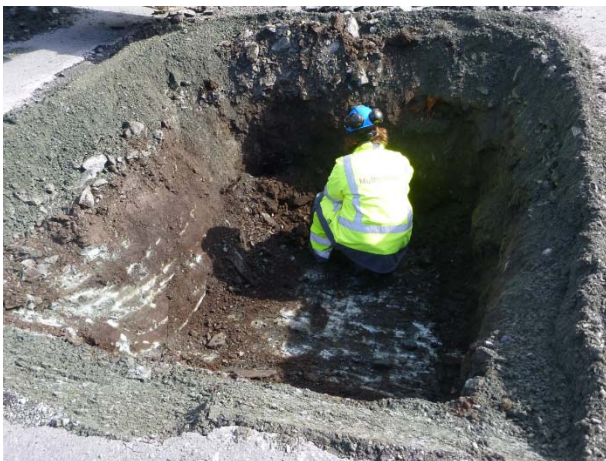
I området like nord og nordvest for hovedbygget (HG2 og HG5) ble det registrert fyllmasser med en mektighet på 0,6-1,3m over fjell. Bilde fra prøvesjakt HG5 er vist i Figur 8.

Figur 8 Bilde fra prøvesjakt HG5. Bærelag for asfalt og fyllmasser over fjell på 1,3meter.

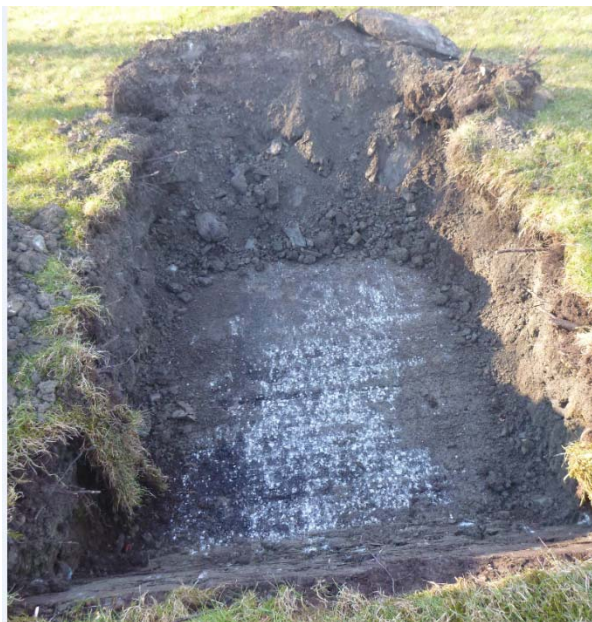
Nord og øst på området ble det registrert avfallsholdige fyllmasser. I prøvepunkt HG1 ble det registrert noe som trolig er et deponiområde for krigsetterlatenskaper, med ukjent utstrekning og omfang.

I plenarealet nord på eiendommen (HG1 og HG1B) ble det i prøvesjakt HG1 påtruffet noe som antas å være taket på en nedgravd tysk bunker fra 2.verdenskrig (informasjon gitt av muntlig kilde fra Forsvarsbygg, som var tilstede under gravingen). Ettersom det ikke var mulig å grave dypere her, ble det gravd en ny prøvesjakt, HG1B, like øst for HG1. Her ble det, under et lag med matjord på ca. 0,2 meter, påtruffet masser med store mengder avfall, bestående av jern, betong, trevirke, etc., som antas å være krigsetterlatenskaper. Sjakta ble avsluttet på 2,5 meter under terreng, i avfallsholdige masser, og dybde til fjell eller originale masser er derfor ukjent. Bilder fra disse prøvesjaktene er vist i Figur 9, Figur 10 og Figur 11.

Figur 9 Bilde av prøvesjakt HG 1. Sjakta ble avsluttet i det som trolig er taket på en nedgravd tysk bunker fra 2. verdenskrig.

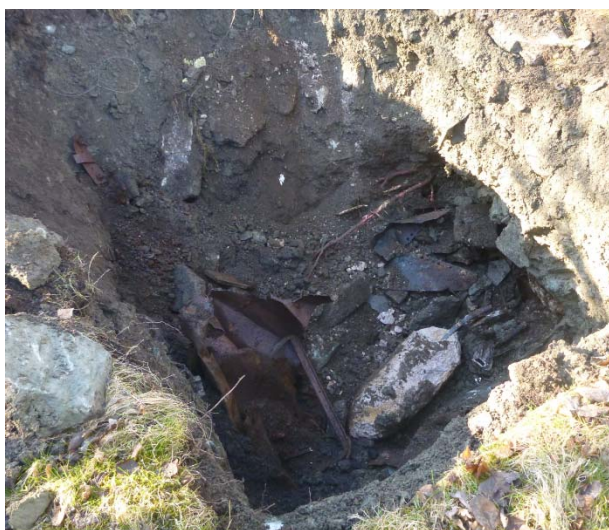
Figur 10 Bilde av prøvesjakt HG1B. Masser med mye avfall.

Det er i tillegg registrert avfallsholdige fyllmasser flere steder på eiendommen, spesielt i området rundt HG1B. Registreringen i dette delområdet indikerer at det her kan være deponert krigsetterlatenskaper. Det er også registrert bygningsavfall i HG7 og HG8.

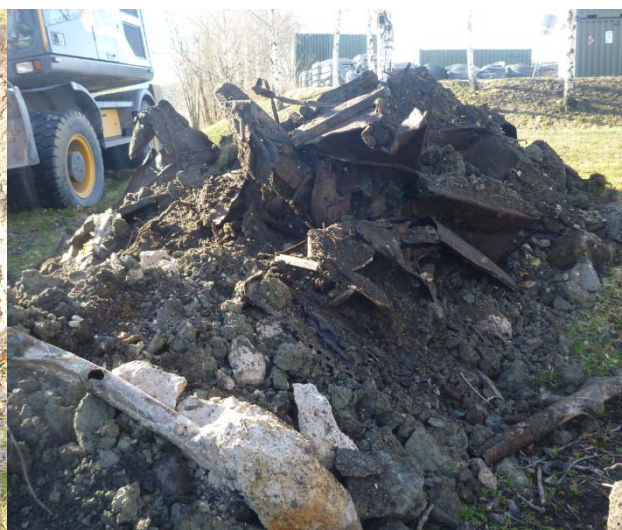
Figur 11 Bilde av prøvesjakt HG1B. Oppgravde masser med mye avfall.

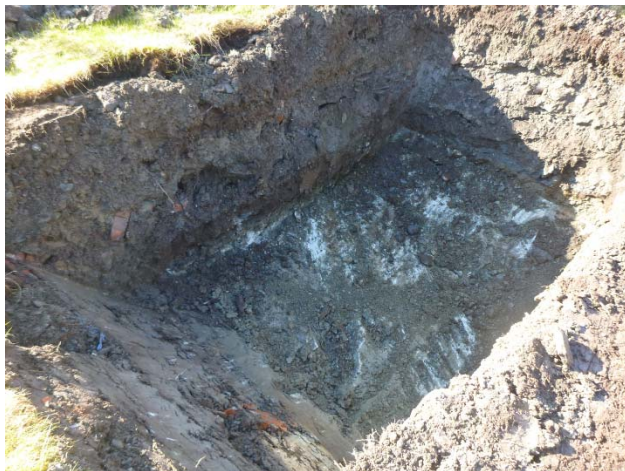
I prøvepunkt HG7 og HG8, plassert på parkeringsarealet lengst øst på tomta (kote +30), ble det, under gressdekket, registrert fyllmasser med mye avfall (tegl og bygningsavfall). I begge punkter ble fjell påtruffet på 1,4 m under terreng. Bilder fra prøvesjakt HG7 og HG8 er vist i Figur 12 og Figur 13.

Figur 12 Bilde av prøvesjakt HG7. Matjord og fyllmasser med noe teglrester, over fjell på 1,4 m.

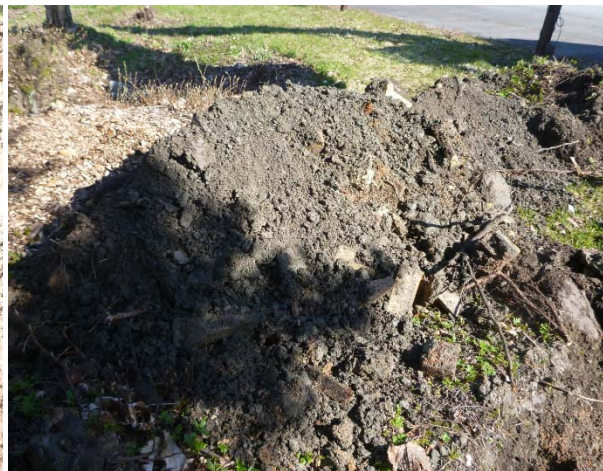
Figur 13 Bilde av prøvesjakt HG8. Oppgravde avfallsholdige fyllmasser.

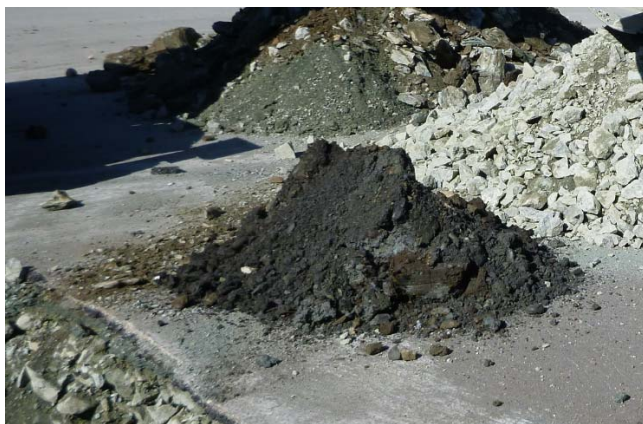
I prøvepunkt HG10, på parkeringsareal i sørøst, ble det registrert sprengsteinsfylling, med en mektighet på ca. 2 meter. Fra 2,7-3 meter under terreng ble det registrert leirmasser med mørk farge (jfr. Figur 14). Underliggende leire (fra 3 meter) antas å være original.

Figur 14 Bilde av prøvesjakt HG10. Oppgravde masser med mørk farge.

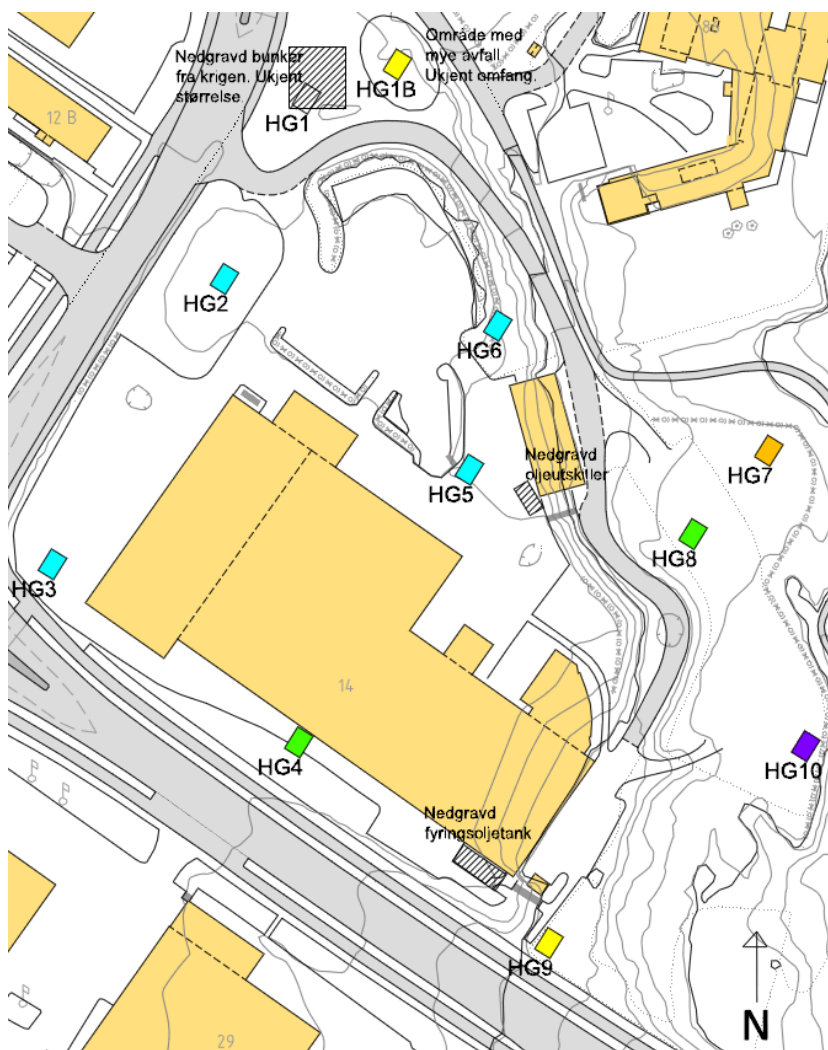
- På det asfalterte arealet nord og vest for hovedbygget (HG2, HG3, HG5 og HG6) er det kun påvist rene masser (tilstandsklasse 1).
- I prøvepunkt ved det gamle jernbanesporet (HG4) og i prøvepunkt på parkeringsareal i øst (HG8) er det påvist innhold av tungmetaller (bly, krom og sink) og/eller oljeforbindelser og PAH tilsvarende tilstandsklasse 2.
- Helt nord (HG1B) og sør (HG9) på området er det påvist innhold av tungmetaller (bly og sink) og/eller PAH tilsvarende tilstandsklasse 3.
- I prøvepunkt HG7 er det påvist innhold av tungmetaller (bly) tilsvarende tilstandsklasse 4.
- I prøvepunkt HG10 er det påvist innhold av tungmetaller (bly) over grenseverdi for farlig avfall.

Figur 15 Utsnitt fra situasjonsplan som viser høyeste registrerte forurensningsgrad i de utførte prøvepunktene (blått = tilstandsklasse 1 / «rene masser», grønt= tilstandsklasse 2, gult = tilstandsklasse 3, oransje = tilstandsklasse 4 og lilla= «farlig avfall» 5).

Resultatene viser at det er registrert følgende forurensningsnivå på området, jfr. Figur 15:

- Masser forurenset med tungmetaller, oljeforbindelser og/eller PAH-forbindelser tilsvarende tilstandsklasse 2 i to prøvepunkter, HG4 og HG8.
- Masser forurenset med tungmetaller og/eller PAH-forbindelser tilsvarende tilstandsklasse 3 i to prøvepunkter, HG1B og HG9.
- Masser forurenset med tungmetaller tilsvarende tilstandsklasse 4 i ett prøvepunkt, HG7.
- Masser forurenset med tungmetaller tilsvarende «farlig avfall» i ett prøvepunkt, HG10.

Nordre og østre del av tomta er dermed påvist å være markant forurenset, mens massene i vest og sørvest i hovedsak er rene eller lite forurenset.

Det er registrert to nedgravde tanker på eiendommen, som vist i Figur 15. Ettersom disse var i drift da undersøkelsen ble gjennomført, var det ikke mulig plassere prøvepunkter i nærheten. Det kan derfor ikke utelukkes oljeforurenset masse i nærheten av tankene.

Håndtering av forurensete masser reguleres av Forurensningsforskriftens kapittel 2, «Opprydding i forurenset grunn ved bygge- og gravearbeider». Den miljøgeologiske undersøkelsen som er utført på området har påvist masser over tilstandsklasse 1, og det er derfor krav om utarbeidelse av en tiltaksplan som skal beskrive rutiner for graving, håndtering og disponering av forurenset masse. Tiltaksplanen skal godkjennes av Miljøenheten i Trondheim kommune før terrenginngrep kan utføres.

Vi vil anbefale at tiltaksplanen utarbeides og sendes inn for godkjenning i god tid, minimum 6 uker, før planlagt oppstart av gravearbeider. Det vil også være behov for noe supplering av datagrunnlaget (ytterligere prøvetaking og analyser) som grunnlag for tiltaksplanen. Dette innebærer at arbeidet med denne bør påbegynnes minimum 10 uker før planlagt gravestart.
