OPPDRAAG	<b>Sit Geoteknisk vurdering</b>	DOKUMENTKODE	10200644-RIG-NOT-002
EMNE	Vurdering av områdestabilitet for tomt i Klostergata	TILGJENGELIGHET	Åpen
OPPDRAAGSGIVER	<b>Studentsamskipnaden i Trondheim</b>	OPPDRAAGSLEDER	Anders Samstad Gylland
KONTAKTPERSON	Håvard Prytz	SAKSBEHANDLER	Anders Samstad Gylland
KOPI		ANSVARLIG ENHET	10234011 Midt Geoteknikk

Vurdering av områdestabilitet for tomter i Klostergata

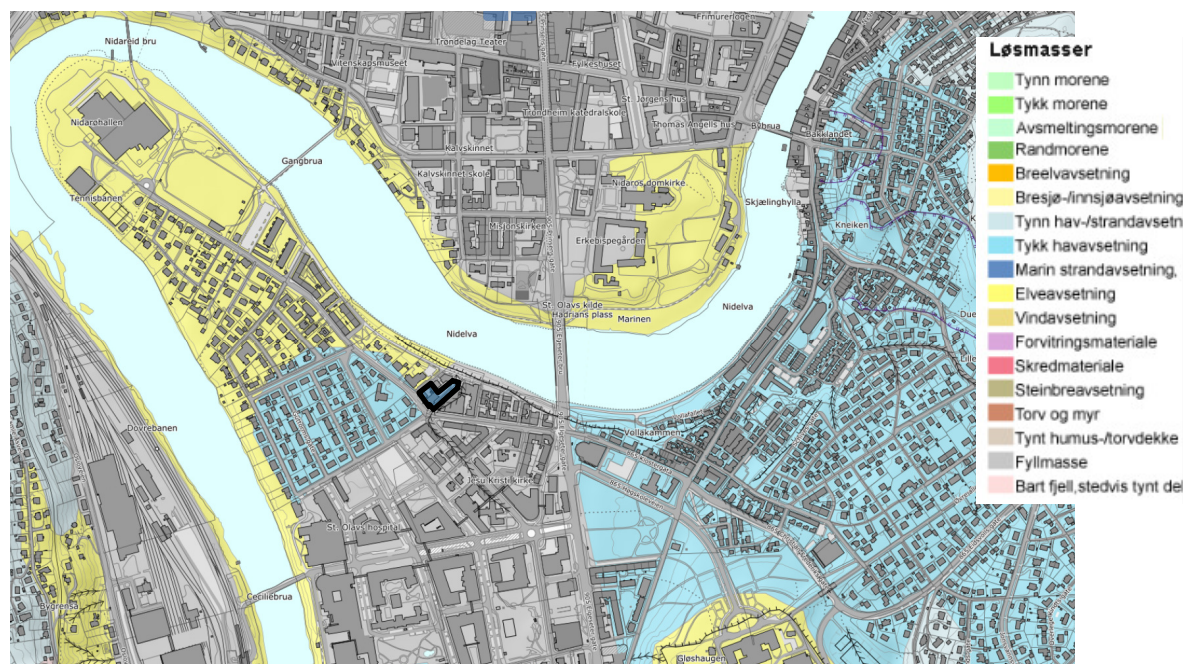
Figur 3 Kvartærgeologisk kart fra NGU.no

Kvartærgeologisk kart (Figur 3) indikerer i hovedsak fyllmasser på tomta med hav- og elveavsetninger i nærheten.

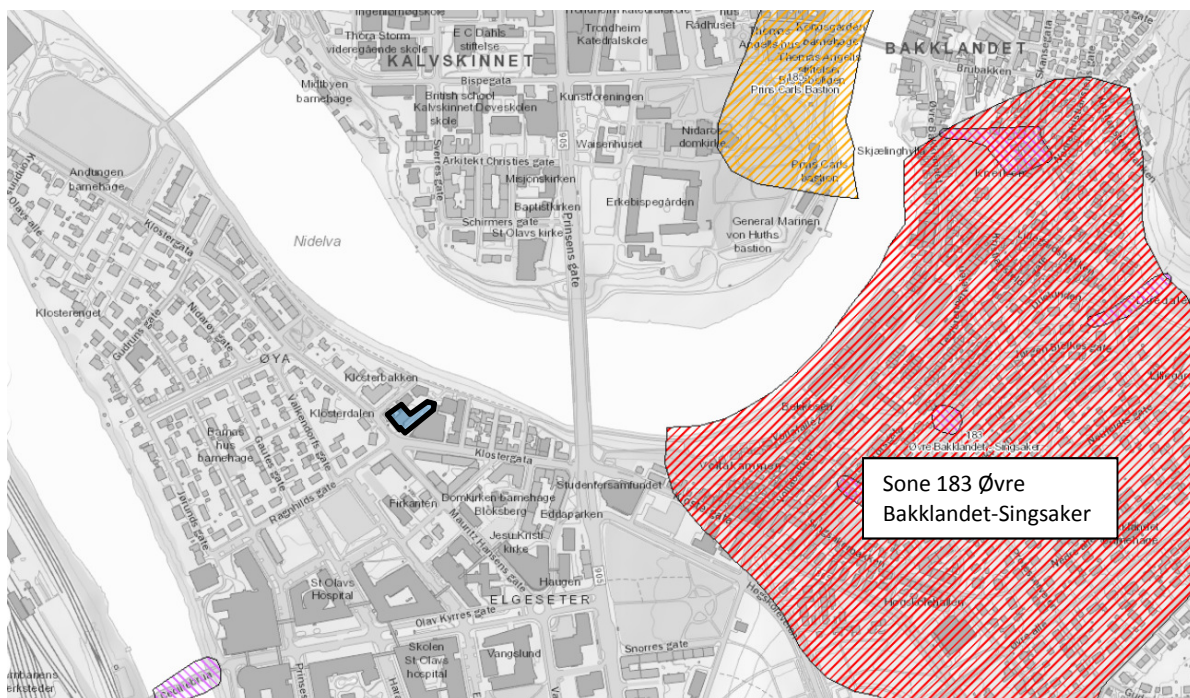
Figur 4 Kvikkleiresoner i nærheten av planområdet (skrednett.no)

Kart over kvikkleiresoner (Figur 4) fra skrednett.no viser at det ikke er etablert en kvikkleiresone på planområdet. Nærmeste sone er «183 Øvre Bakklandet-Singsaker» rundt 400 m mot øst.

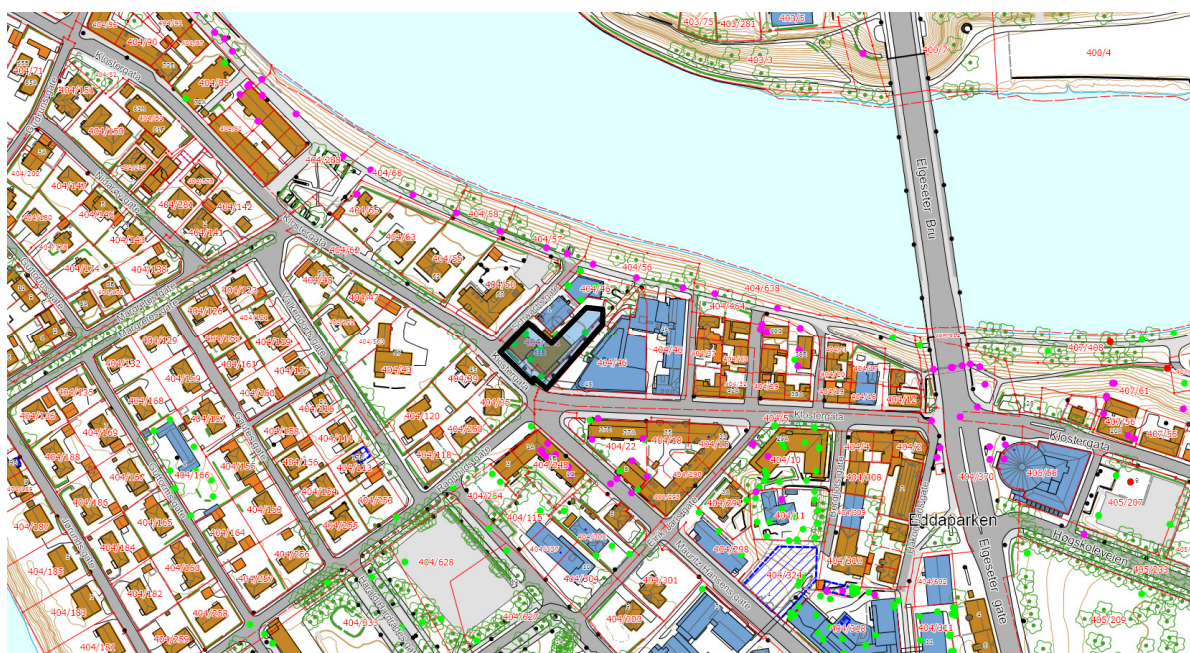
Figur 5 Grunnundersøkelser i området (Trondheim kommune)

En oversikt over kjente geotekniske grunnundersøkelser i området er vist i Figur 5. Lilla punkter angir grunnundersøkelser utført av Trondheim kommune mens grønne punkter er utført av private aktører. Punkter med kvikkleire er satt til å markeres rødt. Det er ingen slike punkter i planområdet.
