Lagerbygg Nordset

Nordset Industripark AS

Geoteknisk vurdering regulering

DOKUMENTKODE: 10242296-RIG-RAP-001

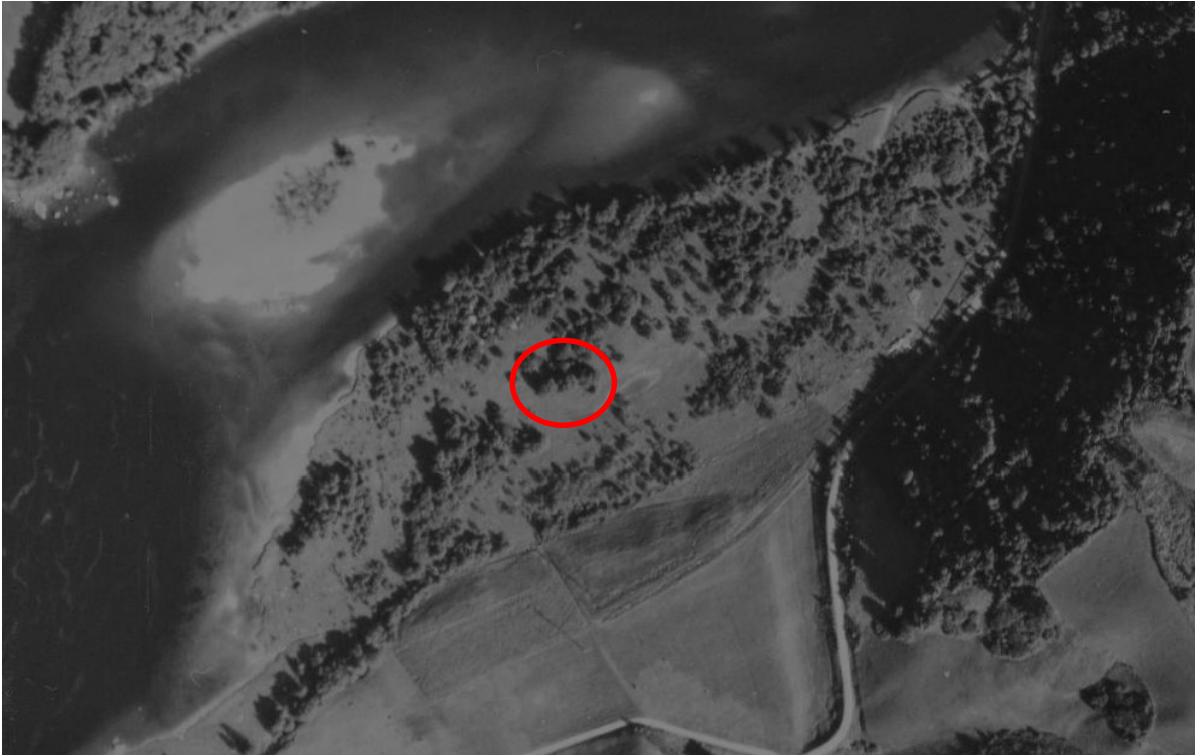
Flybilder viser at mellom prøvegroperne 1, 2, 4, og 5 lå det et lite vått område (vann er synlig i flybildene, se Figur 3-10). Grunnen i prøvegroperne 2 og 5 er fortsatt bløtere enn i området rundt, og det ble observert betydelig mer innsig av grunnvann her enn andre steder.

Figur 3-10 Flybilde fra 1947. Vått område mellom prøvegroppene vist i rød

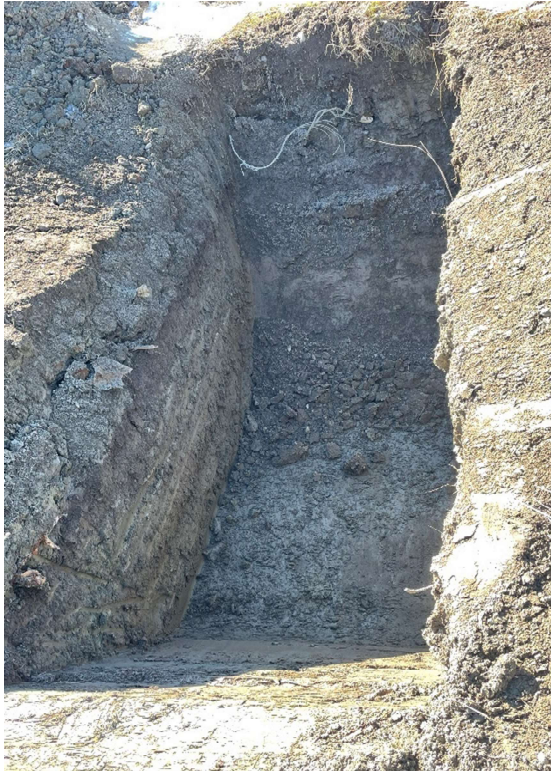
Figur 3-12 Bilde av prøvegropp 1

I prøvegroper 1 til 9 ble det generelt observert inhomogene masser som tyder på at terrenget er blitt planert. Det er også funnet rester av geotekstil (separasjonsduk) og andre spor etter menneskelig aktivitet (ledninger og søppel) som bekrefter dette.

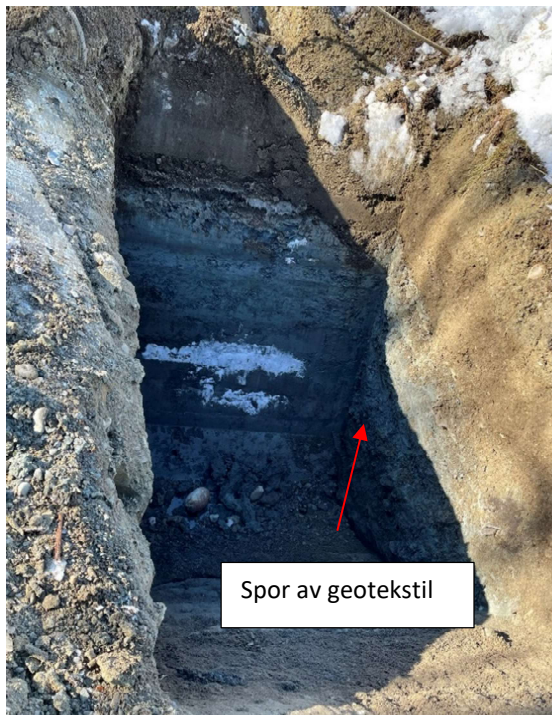
Figur 3-14 Bilde av prøvegropp 6

Prøvegraving utført 7. april viser et topplag av fyllmasse og matjord. Figur 3-12 t.o.m. Figur 3-17 viser bilder av noen av prøvegroper. Spor av geotekstil er observert ca. 0,5-1 meter under terreng ved prøvegraving (se Figur 3-14 og Figur 3-15).

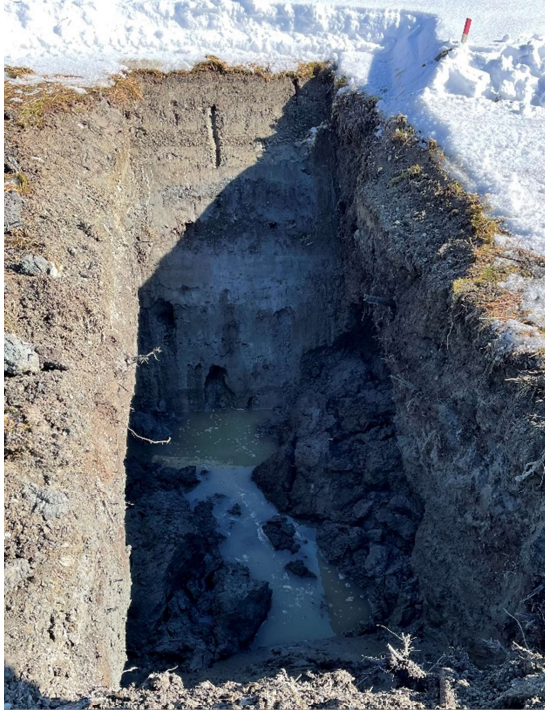
Figur 3-16 Bilde av prøvegrop 2

Det er ikke utført målinger av grunnvannstand i tidligere eller nåværende grunnundersøkelser. Det er observert innsig av vann i noen av prøvegroper (se Figur 3-16 og Figur 3-17). Grunnvannstanden antas dermed å ligge mellom 0,2-2 meter under terreng.

Under prøvegravingen ble det observert i prøvegroper 2 og 5 at grunnen var bløtere og våtere enn i området rundt. Det betyr at ved en terrengheving vil setningene i dette området bli større. Terrenghevingen er av begrenset omfang og størrelsesorden på setningene er også begrenset. Ettersom det ligger dårlige masser som må fjernes over hele tomte før området blir fylt opp med kvalitetsmasser, vil setningspotensialet reduseres noe på grunn av det.

Det tilrås å la fyllmassene ligge på tomte så lenge som mulig før lagerbyggene bygges, slik at setningene får tilstrekkelig tid til å utvikle seg. Setningsforløpet bør følges opp med jevne målinger.

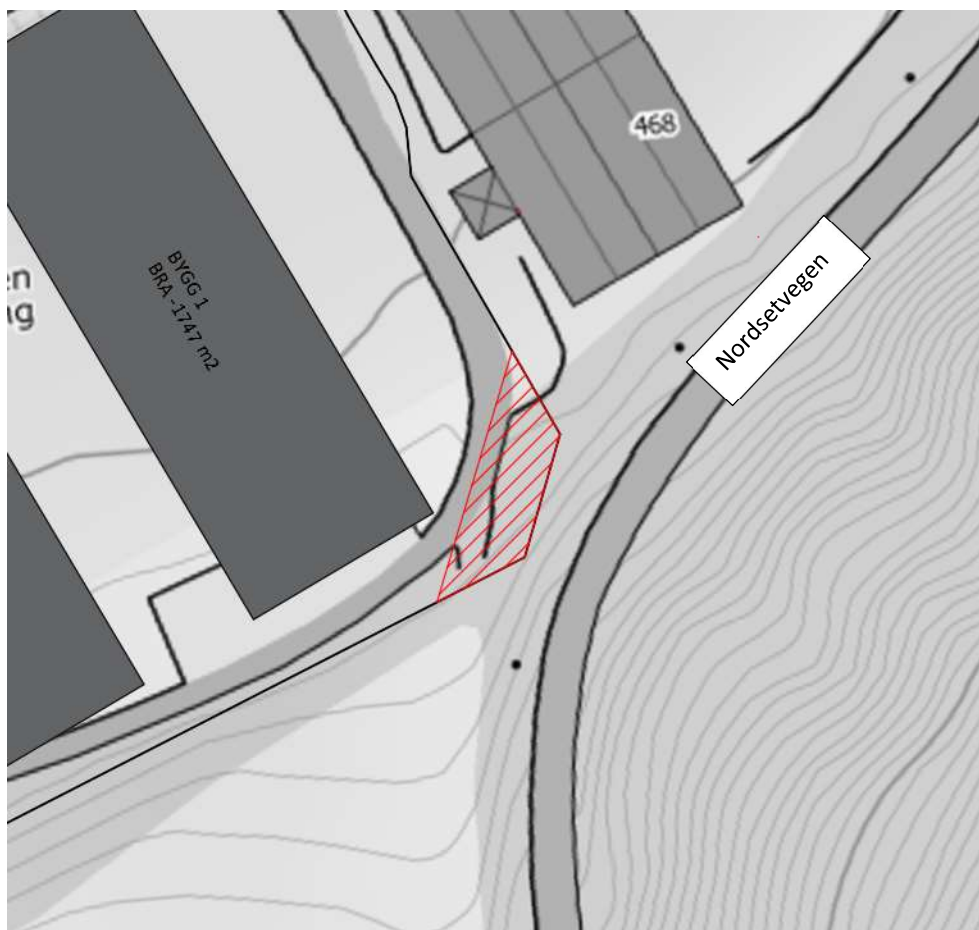
Det må forutsettes at planlagt tiltak ikke påvirker vegfyllingen på Nordsetvegen ved tomtas sørøstre hjørne. Dette betyr at dersom det planlegges å etablere lagerbyggene med ferdig gulv på kote +75,5 (antatt kote ferdig gulv ved terrengsenking til kote +74,5), må disse plasseres minst 8 m fra tomtegrensen. Det problematiske området er vist i Figur 5-1 med rød skravur.

Figur 5-1 Område beslaglagt ved terrengsenking til kote +74,5
