# TRONDHEIM KOMMUNE

## NOTAT

### **Granåsen områdeplan - grunnforhold**

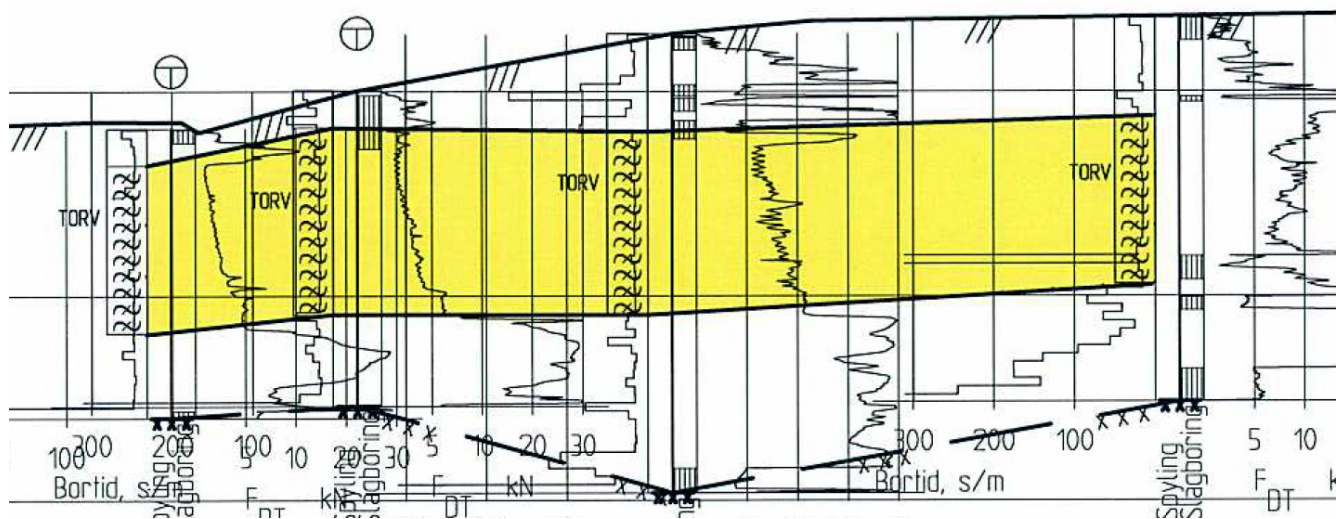
I områder der det har vært gjort terrenginngrep t er grunnforholdene ofte uhomogene og lagdelingen er annerledes enn i urørte områder. Det er for eksempel ikke uvanlig at det er fylt mineralske masser på myr. Dette er illustrert ved resultat fra grunnundersøkelser for et terrengprofil ved toppidrettssenteret. Der var det fylt tildels faste masser over torv, se figur 1. Å bygge på slik grunn uten å fjerne torva først, ville gitt store setningsskader.

Figur 1 Grunnundersøkelser for toppidrettssenteret viste torv (gult) under relativt faste fyllmasser, fra rapport R15 65, bilag 15.

Hvis det skal bygges hus eller setningsømfintlig konstruksjoner i områder der det tidligere har vært gjort terrengendringer, må det gjøres grunnundersøkelser for planlegging og geoteknisk prosjektering. Det er viktig å gjøre fjellkontrollboring slik at sonderingene ikke avsluttes i et eventuelt sprengsteinslag over torva.

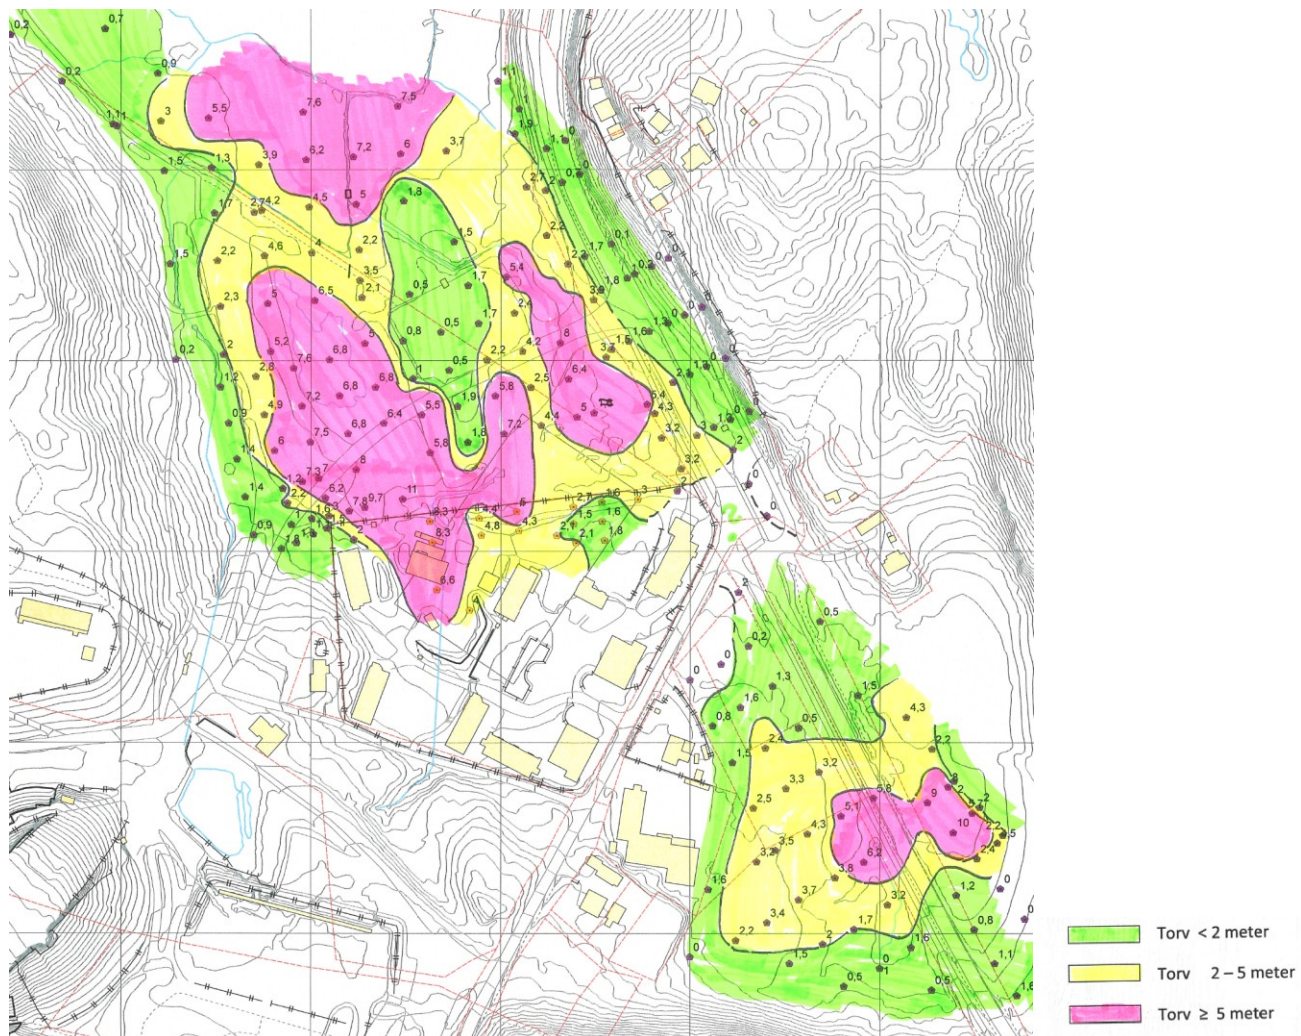
Det er utarbeidet et nytt torvdybdekart for Leirbrumyra og myra sørøst for Sivilforsvarsleiren. Både på Leirbrumyra og øst for Kongsvegen sør for Sivilforsvarsleiren, er det registret mer enn 10 meter torv i noen få punkt. Torvdybdene varierer mye over området.

Figur 2 Dybde til underkant torv. Enkelte steder er det fyllmasser over torva.

Det vurderes å bygge to rundkjøringer i Kongsvegen, en ved nåværende avkjøring til skianlegget og en sørøst for Sivilforsvarsleiren. Disse blir delvis liggende innenfor områder som er vist med rødt på torvdybdekartet, dvs. områder med mer enn 5 meter torv. For å unngå setningskader må torva skiftes ut der det skal bygges rundkjøringer. Det samme burde gjelde for vegene over myrene inn mot skianlegget og Leistadgrenda. For adkomstveien i nord er det kanskje realistisk å masseutskifte fram til og med området med lite torv midt på myra. Vest på myra er torva så djup at masseutskifting er lite realistisk.
