## Pilottest tynntildekking Fagervika

### Feltrapport tildekking 2013

20120405-03-R  
21. juni 2013  
Rev. nr.:

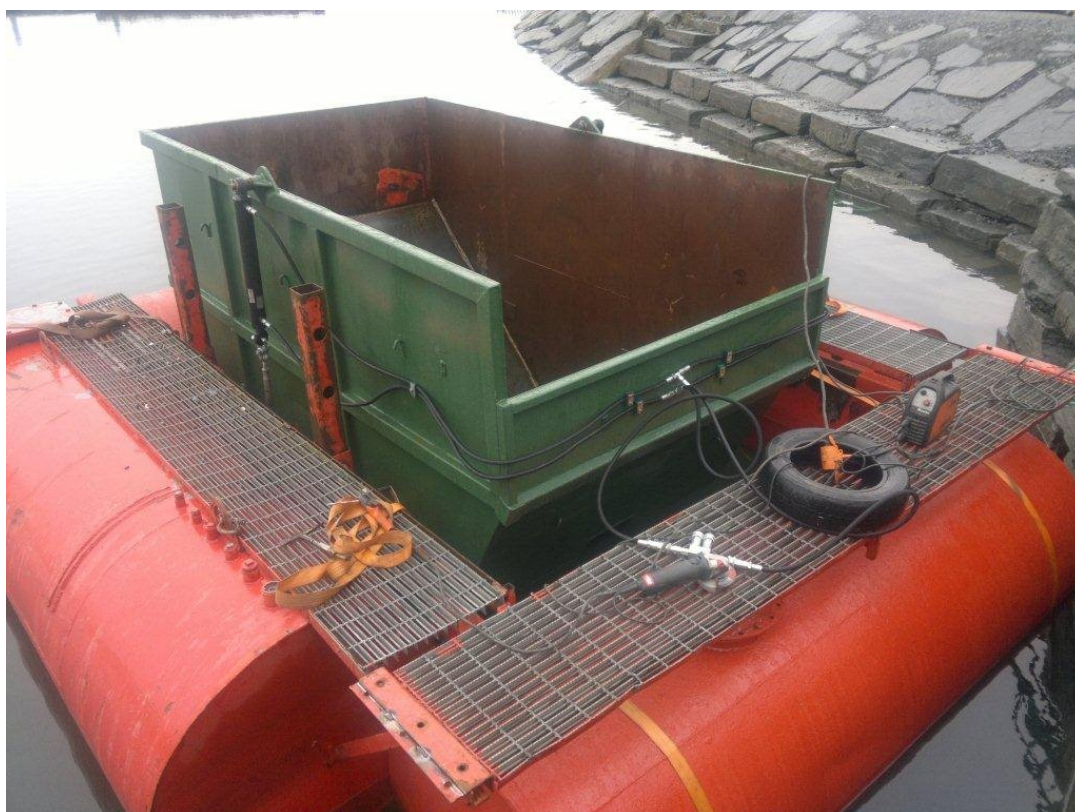
Figur 3: Fallbunnslekter med hydraulisk styreenhet (Foto: Agder Marine AS).

Utleggingen foregikk ved å fylle ca. 4,5 m<sup>3</sup> i fallbunnslekteren, transportere lekter i riktig posisjon og deretter ble sanden drysset over den aktuelle ruten mens lekteren kjørte med fast hastighet. Rutene ble dekket til i tre omganger hvor første og tredje tildekking ble kjørt fra sør mot nord og andre tildekking fra nord mot sør. Dette for å få en mest mulig jevn og lik tildekking i hvert av feltene. Bredden på rutene ble satt som bredden på lekteren. Ruteinndelingen ble prosjektert av Agder Marine AS for å oppnå legge det ønskede volum av tildekkingsmasser.

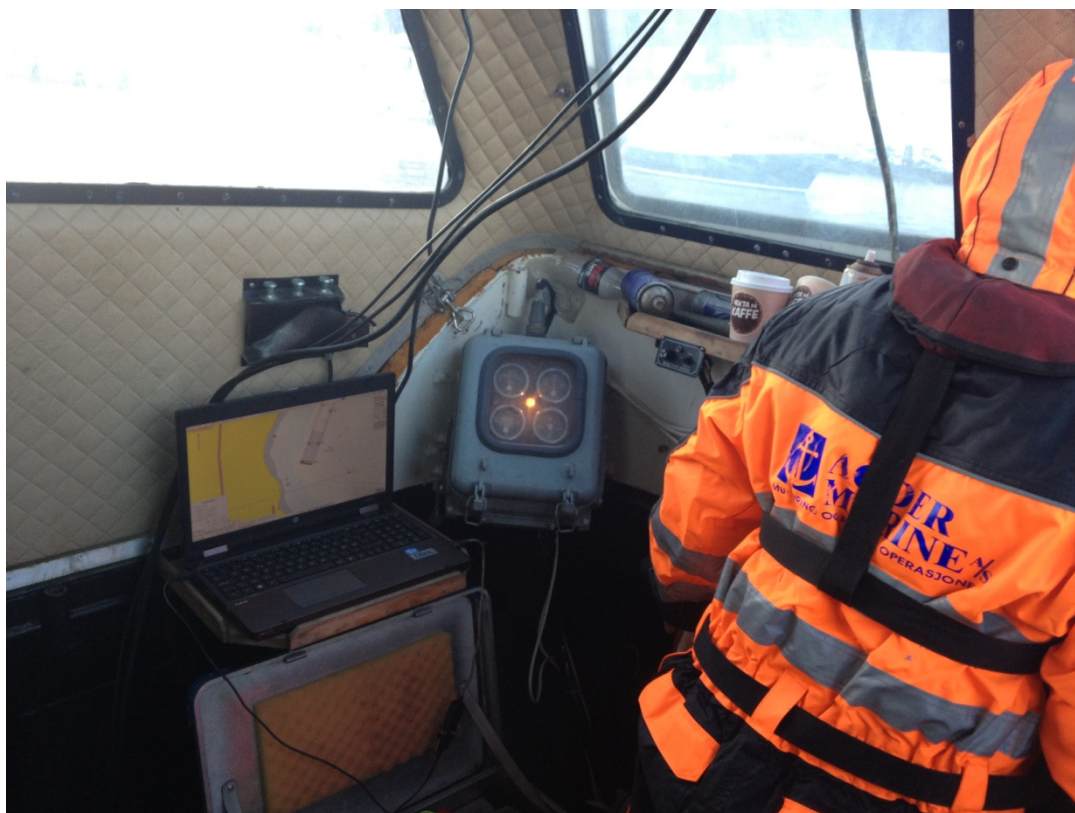
Figur 4: Posisjoneringsutstyr (Olex) ombord i slepebåt.

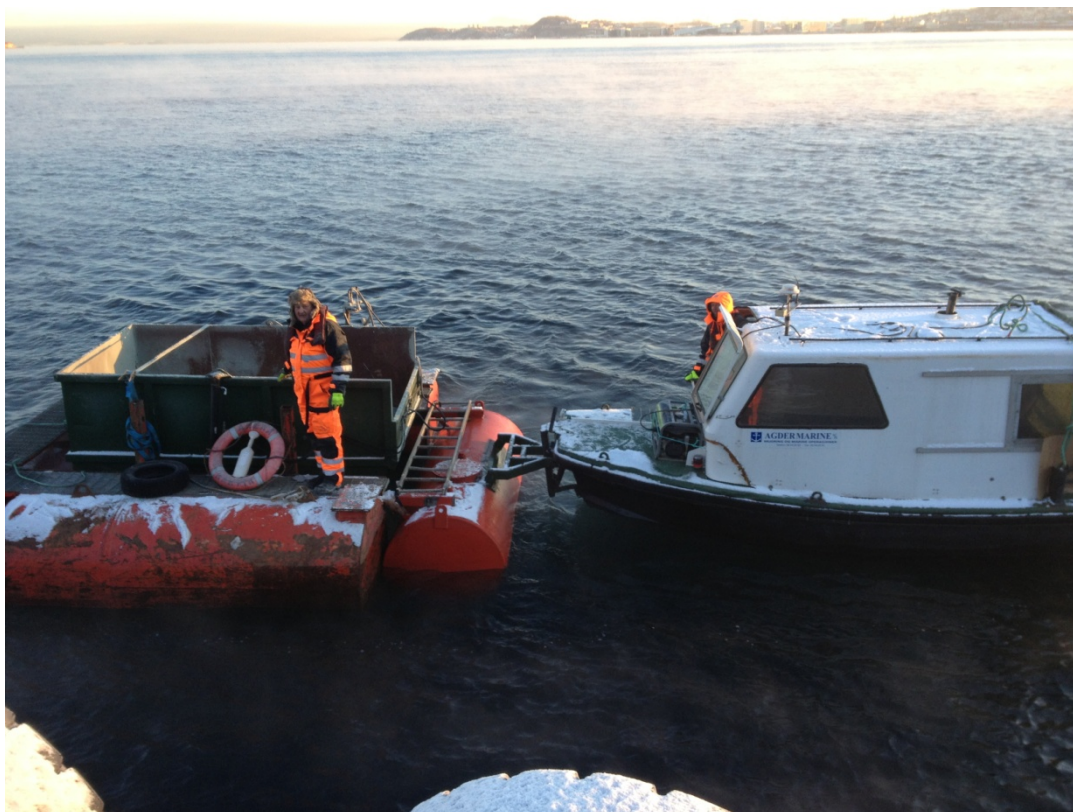
Figur 5: Fartøy og fallbunnslekter for utlegging.

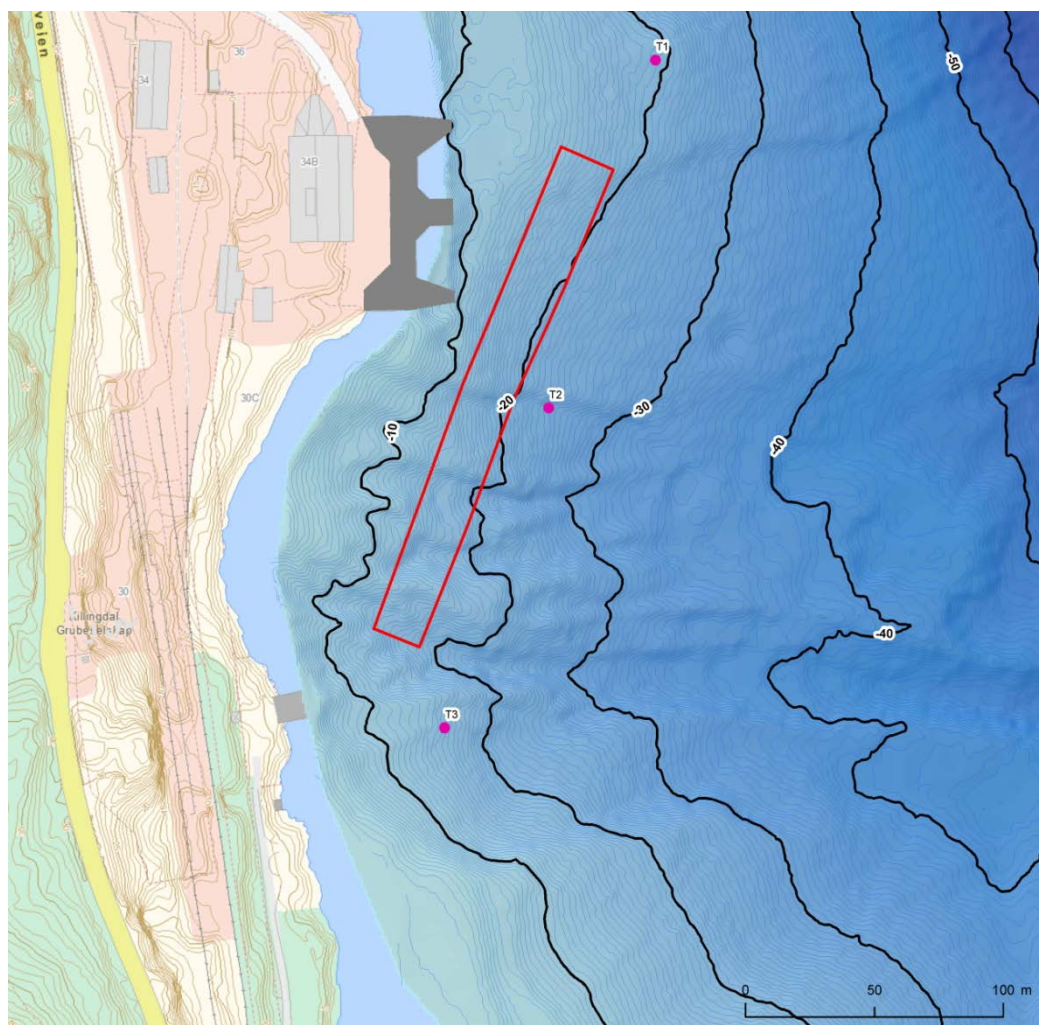
Figur 6: Kartskisse med felt for prøvetildekking og posisjoner til stasjoner for måling av turbiditet (T1, T2 og T3).

Partikkelspredningen er målt ved turbiditetsmålinger under utlegging av masser. Turbiditetsmålinger ble utført i 3 stasjonsområder, hhv nord (T1), øst (T2) og sør (T3) for tildekkingsområdet, vist i figur 6.

Trondheim Havn var ansvarlig for turbiditetsmålingene og disse ble utført med havnas måleutstyr som hadde en rekkevidde på 15 m vanddyb. I stasjon øst (T2) ble det derfor i tillegg brukt en måler fra NGI som hadde større rekkevidde. Alle målinger ble utført av Trondheim Havn, og NGI var om bord i målebåt i måleperioden. Data fra loggingen viste meget lave turbiditetsverdier og i all hovedsak var verdiene på bakgrunnsnivået i området som ble målt til 0,16 NTU (Referanseverdien = < 1 NTU).

I en kort periode den 26. januar ble det målt verdier over 10 NTU (10- 13 NTU) på stasjon T2 og dybde 15 m, men ved ny måling 20 min etter hadde verdien gått ned til 8NTU. Ved 20 m ble det i samme tidsrom målt hhv 7,7 NTU som gikk ned til 2,8 NTU etter 27 min. Målingen ble utført på slutten av arbeidsdagen (lørdag), rett etter at utleggingsarbeidene var avsluttet. For at grenseverdien skal være overskredet er det definert at turbiditetsnivået er over 10 NTU i 30 minutter. Det har derfor ikke vært aktuelt å sette i gang med avbøtende tiltak eller nærmere kontrollmålinger. Turbiditetsmålingene viser at det har vært minimal spredning av partikler under utleggingsarbeidet. Det antas at turbiditeten som har blitt målt stammer i all hovedsak

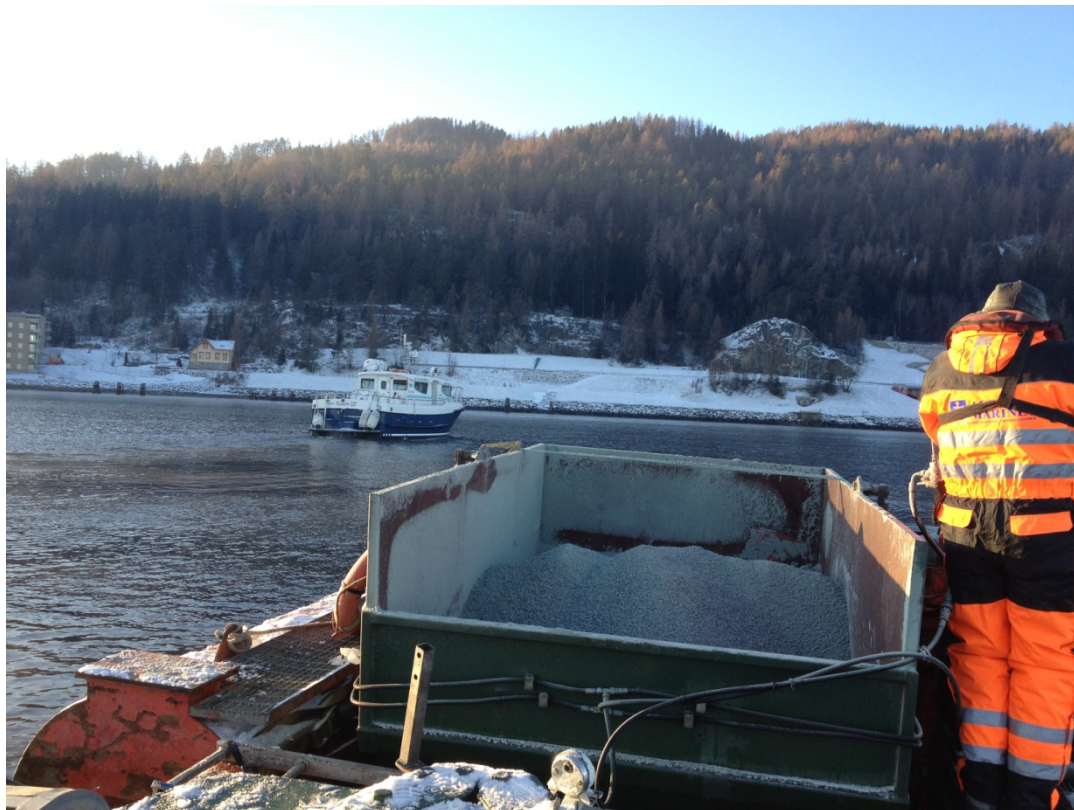
*Figur 7: Fallbunnsleker for utlegging av masser, samt målebåt for overvåking av partikkelspredning (turbiditet).*
