Pilottest tynntildekking Fagervika/Ilsvika

Sluttrapport

20120405-04-R
4. mars 2014
Rev. nr.: 2 / 20. januar 2015

Oppdragsgiver: Trondheim kommune
Kontaktperson: v/Stein Ove Brandslet
Kontraktreferanse: Kontrakt datert 28.september 2012

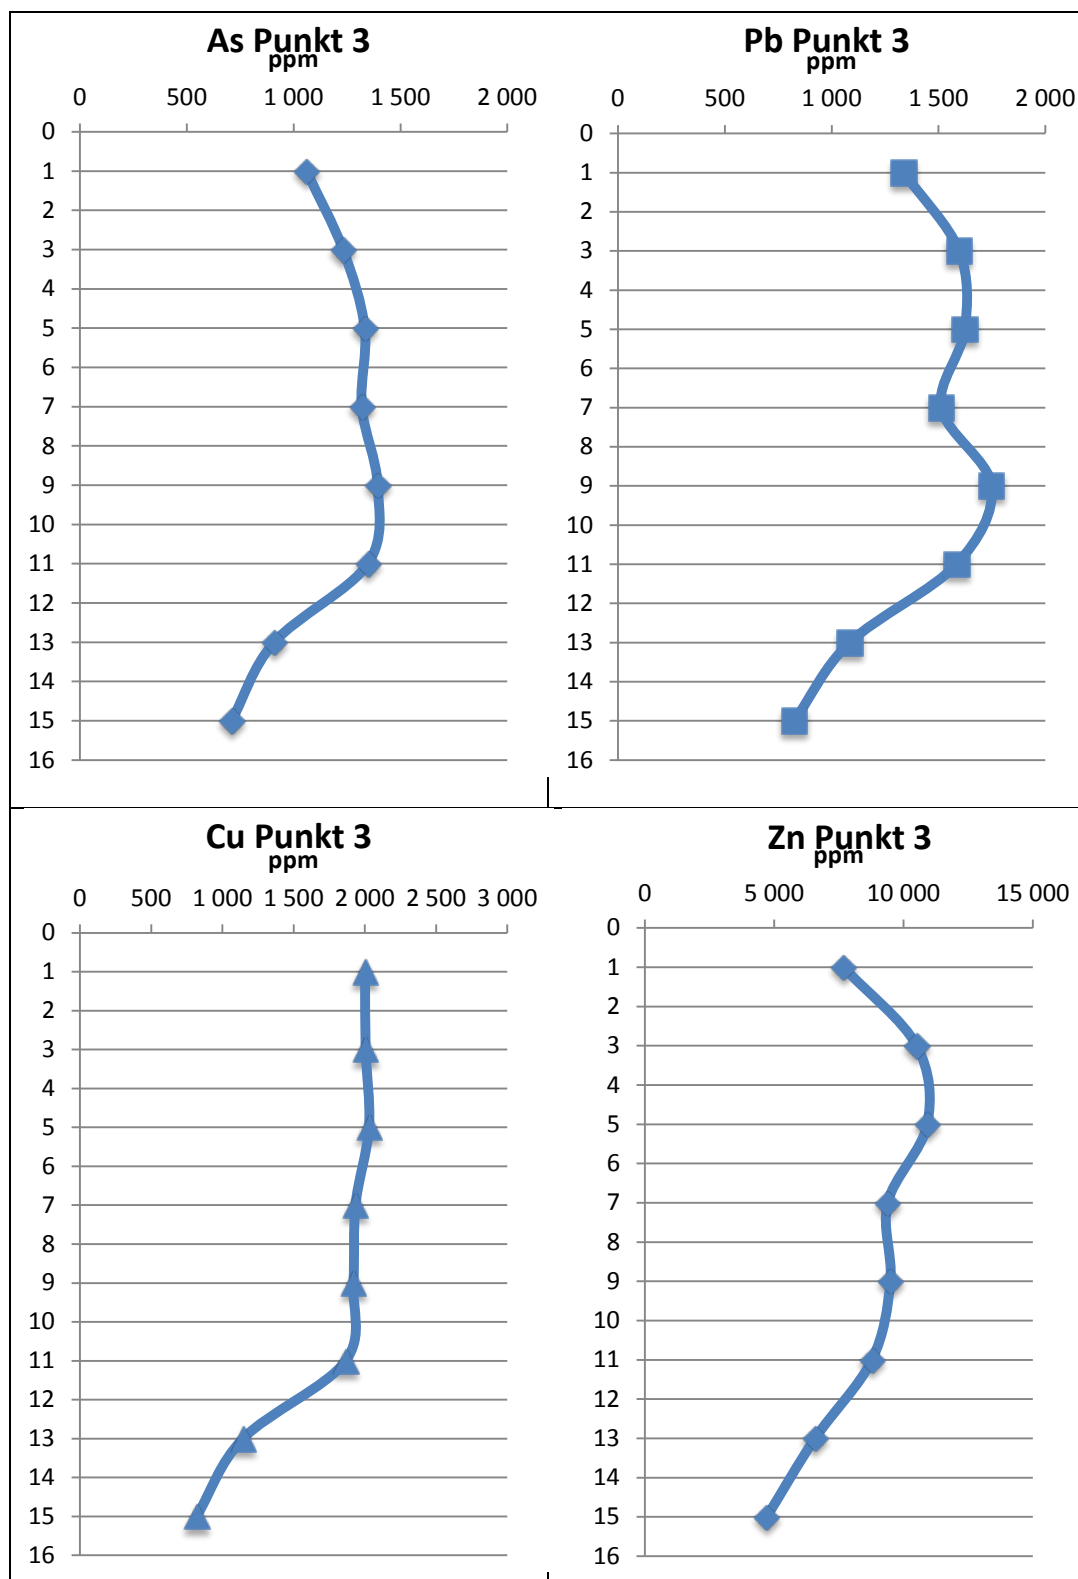
Figur 8: Profiler for sedimentkonsentrasjoner i opprinnelig sjøbunn i testfeltet.

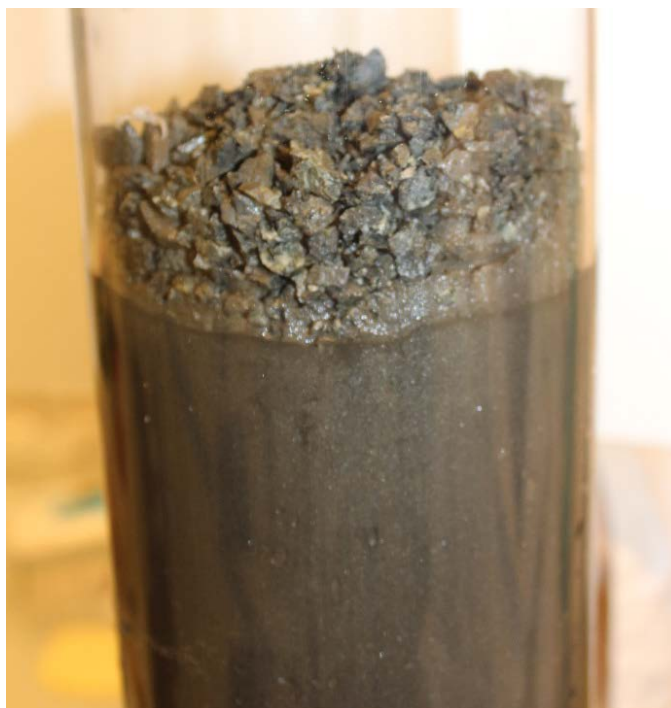
Figur 13: Kjerneprøve stasjon 30 fra prøvetaking september 2013. Bildet er tatt etter at vannet er dekantert fra.

5 cm, se Figur 13. Undersøkelsene ble utført i samarbeid med NTNU og NTNUs forskningsskip Gunnerus. Feltforsøkene konkluderte med at det var nødvendig å endre undersøkelsesmetodikk.

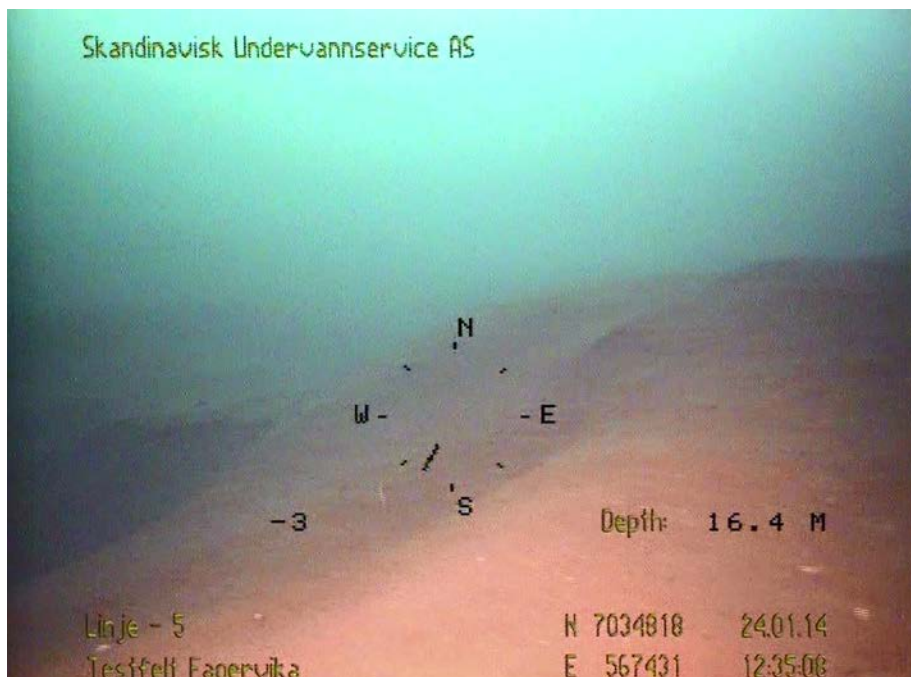
Figur 14: Stillbilde fra ROV-video. Sjøbunn sør for testfeltet, som ikke er tildekket.

Ved avsluttende overvåking 1 år etter utlegging av testfeltet ble det utført filming med ROV i hele feltet og i randsoner av feltet. Filming med video ble utført av Skandinavisk Undervannsservice den 24. januar 2014. Rapport fra undersøkelsene er gitt i feltrapport i vedlegg C. Stillbilder fra ROV-filming er vist i Figur 14 og Figur 15.

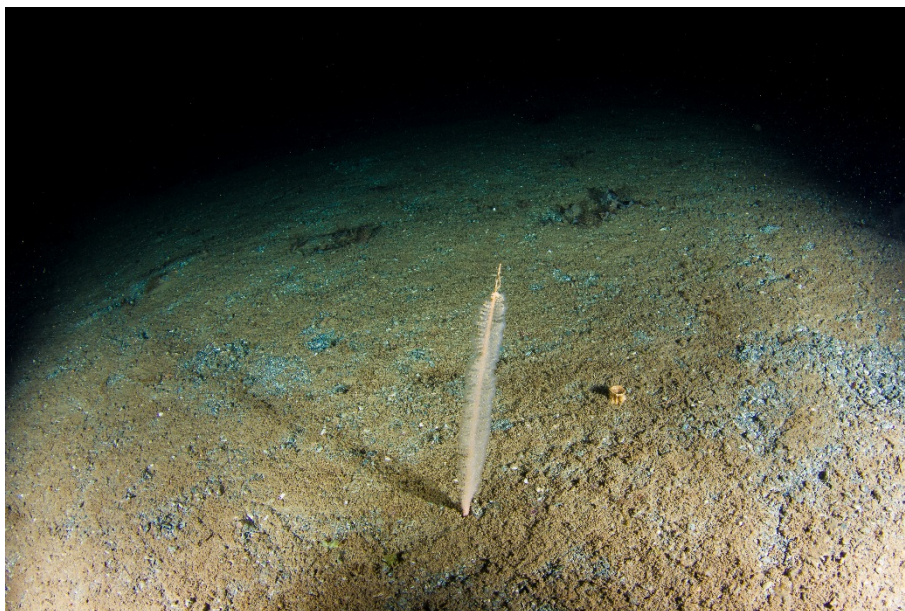
Figur 17: Rekolonisering av tildekkingsfelt der 0/8 masser har vært lagt ut. Liten piperenser (Virgularia mirabilis). Bilde tatt juli 2013. Tynnt lag med mulig ny tilført avgangsmateriale kan sees på foto. (Foto: Lene Repvik Storrø, Renere havn)

Bildene viser også tegn til rekontaminering av testfeltene. Rekontaminering er diskutert i kapittel 9 og 10.

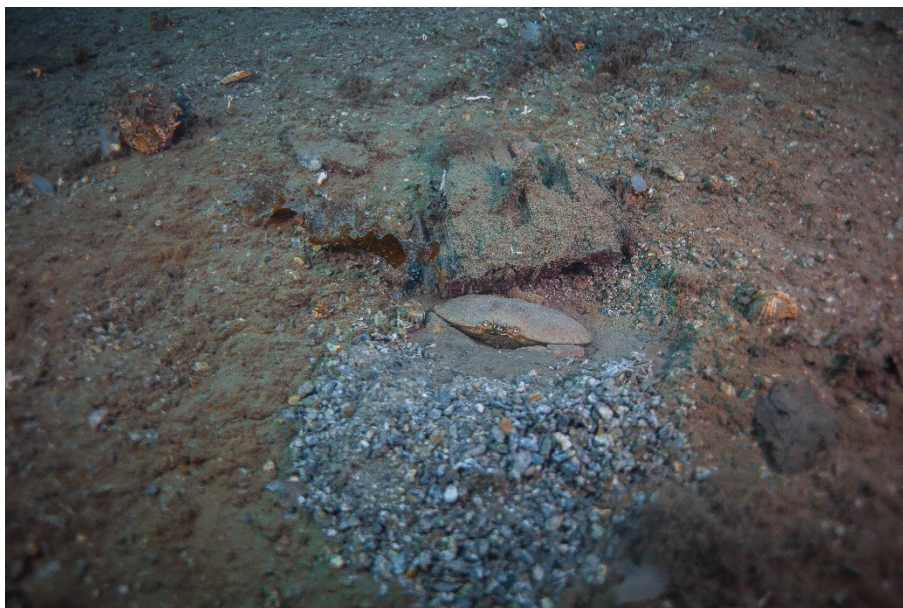
Figur 18: Gravende organismer (Taskekrabbe) i område med tildekkingsmateriale (0/8-masser). Bilde tatt oktober 2014. Eksakt lokalisering er gitt, men bildet er tatt i øvre kant av testfeltet mot land. (Foto: Lene Repvik Storrø, Renere havn)

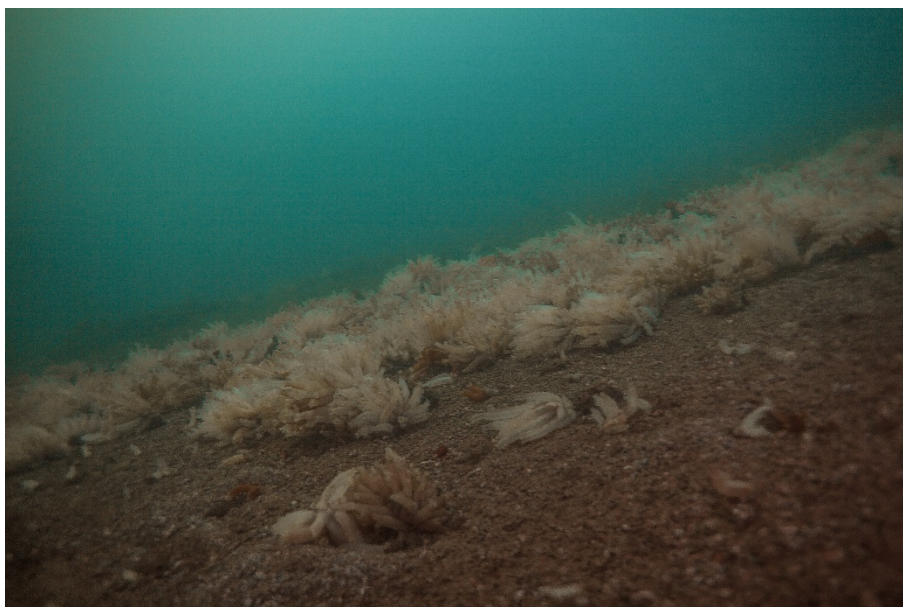
*Figur 19: Rekolonisering av på tildekkingsfelt der 0/8 masser har vært lagt ut. Tarmsjøpung – *Ciona intestinalis* (Hvite sjøpunger, vokser i klaser). Bilde tatt oktober 2014. (Foto: Lene Repvik Storrø, Renere havn).*

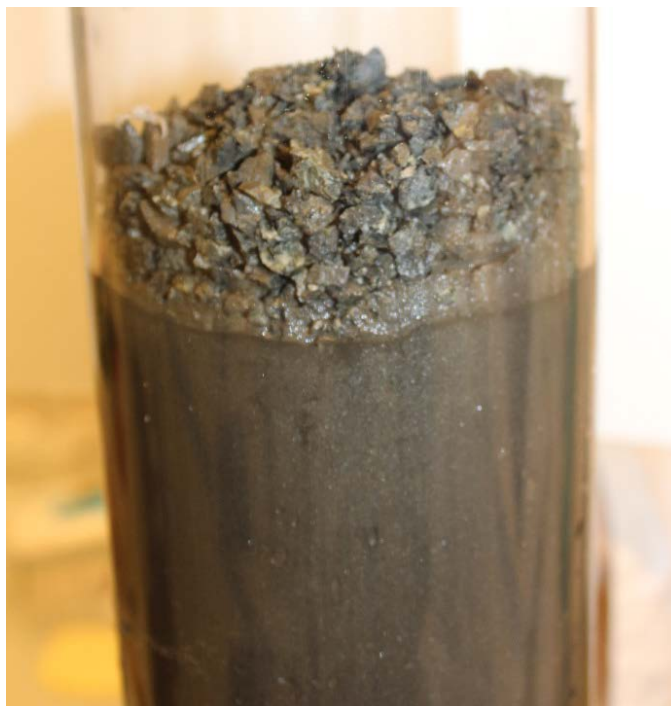
Figur 2: Kjerneprøve stasjon 30 fra prøvetaking september 2013. Bildet er tatt etter at vannet er dekantert fra.

Stasjon:	Mektighet (cm)	Kommentar:
30	4,5 – 5 cm	Meget tynt lag med finpartikler på toppen av tildekkingsmaterialet.
31	Ikke mulig å måle eget tildekkingslag	Blandingslag med tildekkingsmateriale og opprinnelig sjøbunn. Stasjon ligger i skråning og prøvetaker kan ha veltet under feltundersøkelsene
32	Ikke mulig å måle eget tildekkingslag	Blandingslag med tildekkingsmateriale og opprinnelig sjøbunn. Prøvetaker kan ha veltet under feltundersøkelsene

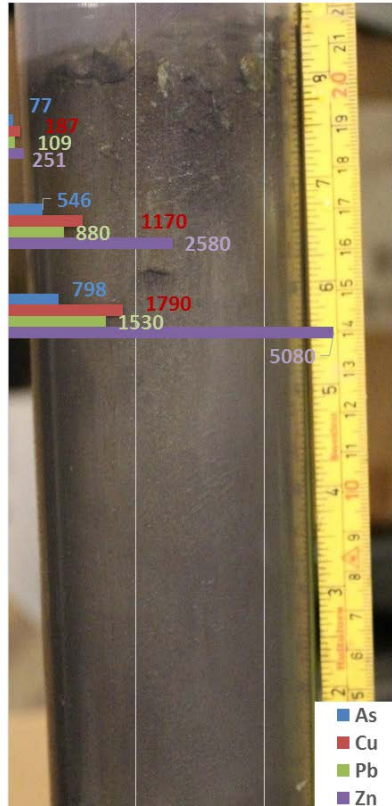
<p>0-2 cm: Tildekkings-materiale iblandet bunn-sediment.</p> <p>2-4 cm: Innblandingssone</p> <p>4-6: Topp-prøve sediment</p> <p>6-18,5 cm: Sediment</p> <p>■ As ■ Cu ■ Pb ■ Zn</p>		<p>As, Cu, Pb og Zn Stasjon 2X mg/kg</p>

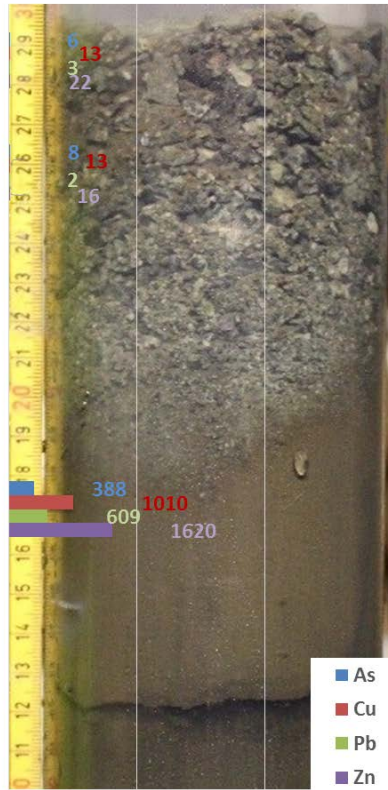
<p>0-8 cm: Tildekkingslag.</p> <p>8-10 cm: Topp-prøve sediment</p> <p>10-24 cm: Sediment</p> <p>■ As ■ Cu ■ Pb ■ Zn</p>
