2745

NINA Rapport

# Ungfiskundersøkelser i Trondheim kommunes bynære vassdrag i 2025

Ungfisktellinger, problemkartlegging og oppfølging av restaureringstiltak

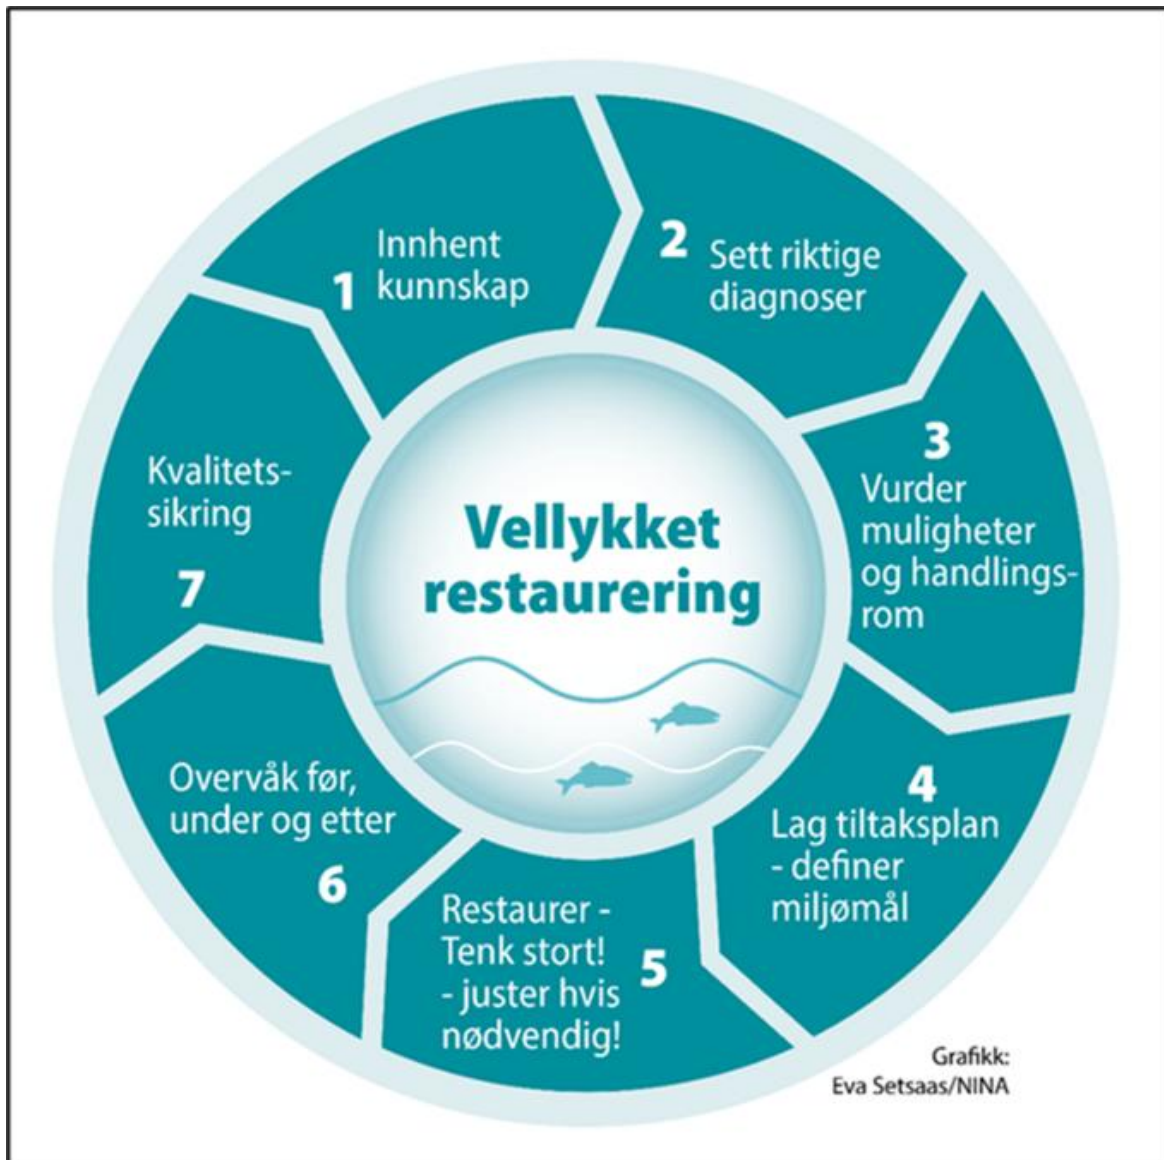
**Figur 1.** «Restaureringshjul» som beskriver prinsipper og ulike trinn i oppskriften for vellykket restaurering av norske vassdrag. Tekst: Morten Andre Bergan/NINA. Grafikk: Eva Setsaas/NINA.

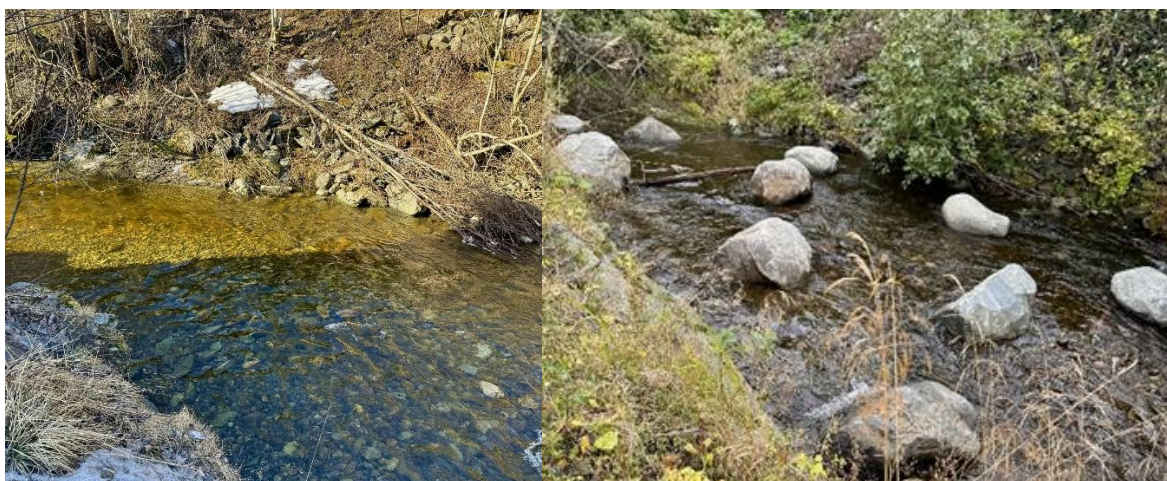
Stor elvestein (diameter  $\geq 1$  meter) ble tilført på et kanalisert elveparti i nedre del av Leirelva, ved Granbo (**figur 12-14**). Partiet er hittil urestaurert. Dette er en kort strekning som frem til 2025 har hatt svært forhøyd vannhastighet, stor massetransport og redusert kvalitet på gyte- og oppvekstområder, som følge av eldre kanalisering og mangel stor elvestein. Det er støttemur ned mot elva fra parkeringsplassen og aktivitetene knyttet til industriområdet ved elva. Det finnes ingen kantvegetasjon på denne siden, og elveløpet er avsmalnet.

**Figur 12.** Før (øverst t.v.) og etter (øverst, t.h.) utlegg av stor elvestein i Leirelva ved Granbo. Foto fra 2025.

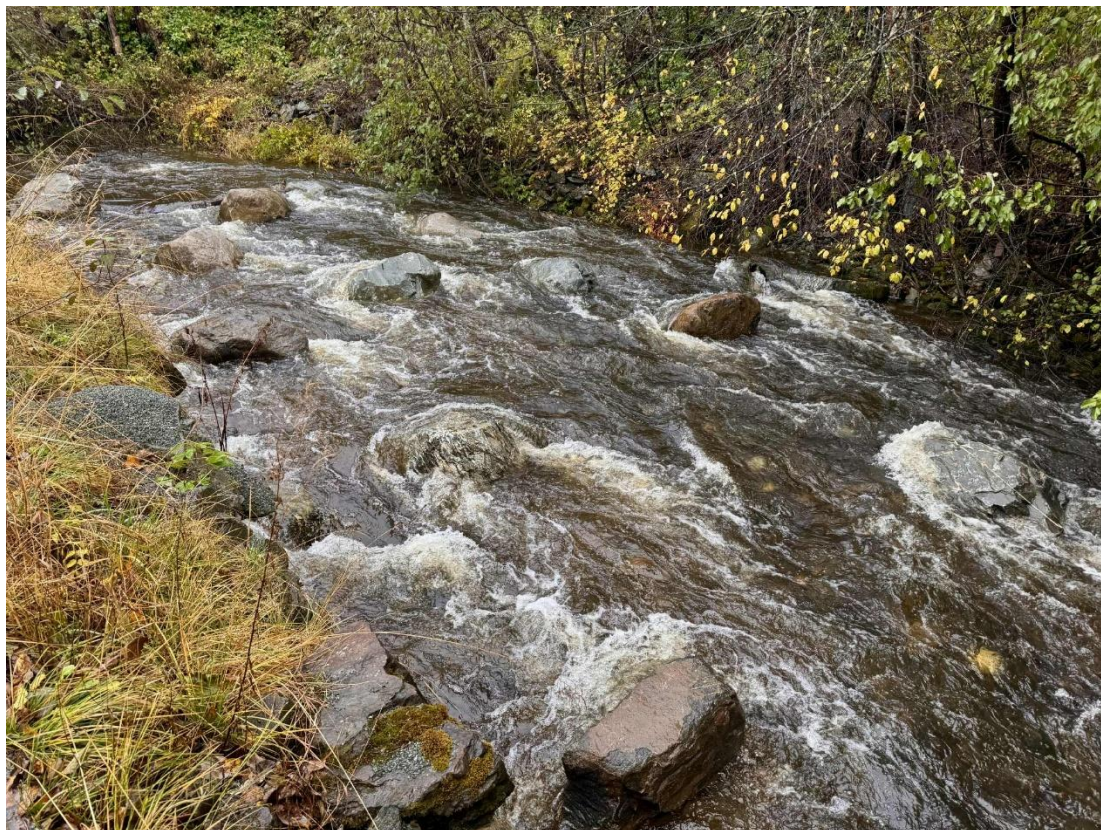
**Figur 13.** Leirelva ved Granbo på høy vannføring i 2025, etter utlegging av stor elvestein.

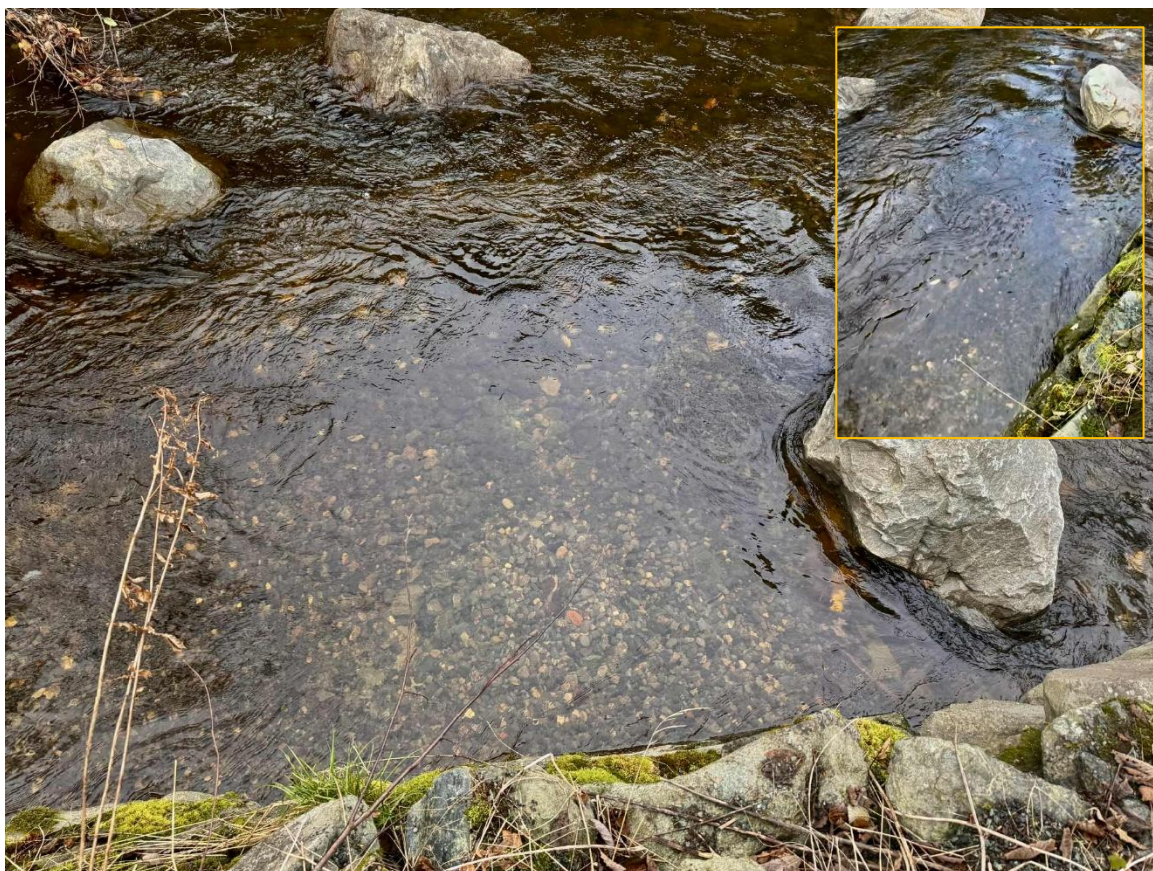
**Figur 14.** Synlige gytefelt (lyse områder) i Leirelva omkring utlagt storstein ved Granbo den 2. november 2025, etter at sjørreten var ferdig med sin gyteperiode.

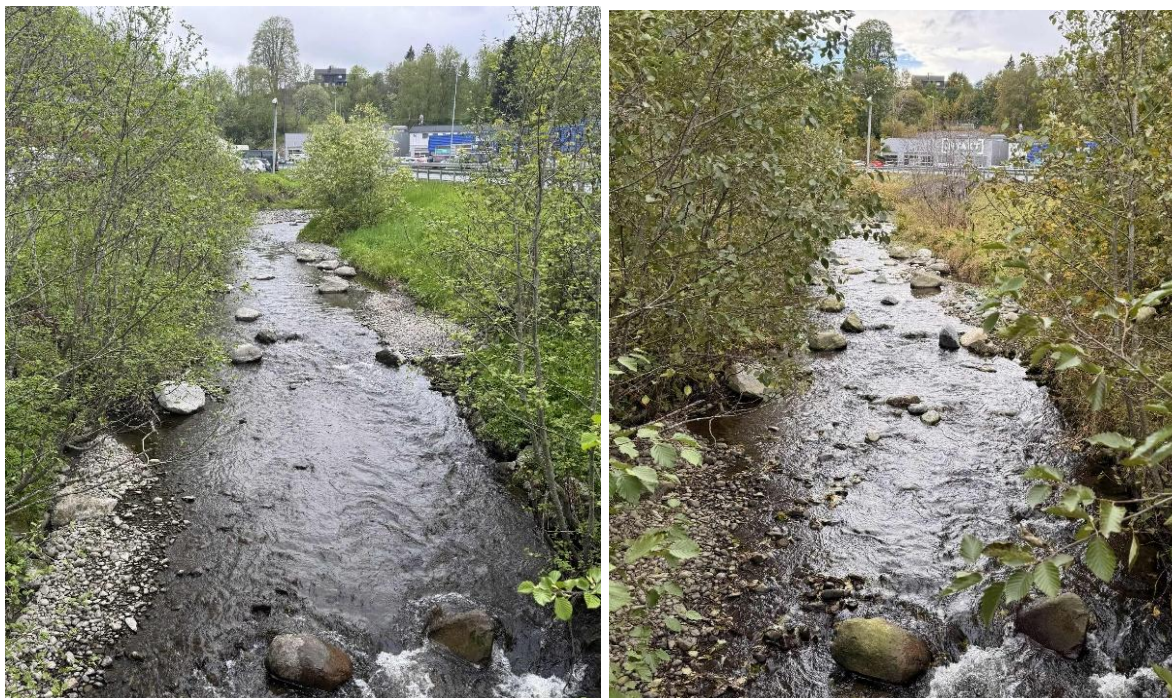
Videre er det supplert med mellomstor elvestein (0,5- 0,8 meter diameter) i tilknytning til allerede tilført stor elvestein i elvepartier ved Intakt Skade (**figur 15**). Dette elvepartiet ble vurdert å mangle mellomstor elvestein, etter tilførsel av både gytesubstrat og større elvestein (diameter  $\geq$  1 meter).

**Figur 15.** Tiltakspartiet ved Intakt skade hadde unaturlig underskudd på mellomstor elvestein, Dette ble tilført i 2025. Strekningen er nå optimalt restaurert. Før (t.v.) og etter (t.h.) tiltak.

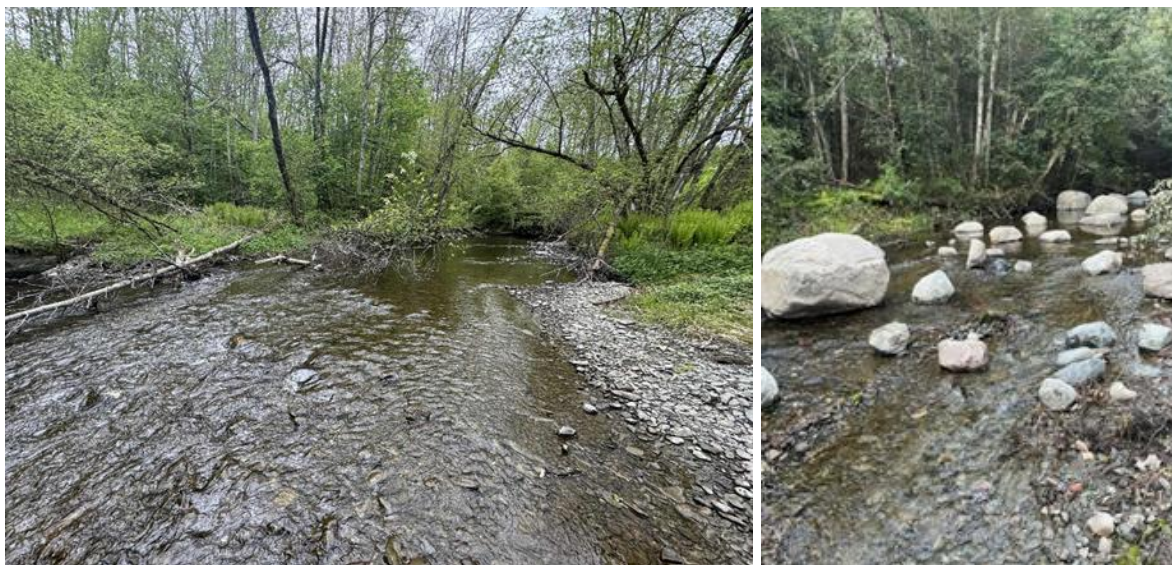
**Figur 16.** «Grønn sone» av Leirelva nedstrøms avkjøring til Romolslia ble betydelig restaurert ved bruk av stor elvestein i løpet av 2025. Foto oppover elva. Før (t.v.) og etter (t.h.) tiltak i 2025..

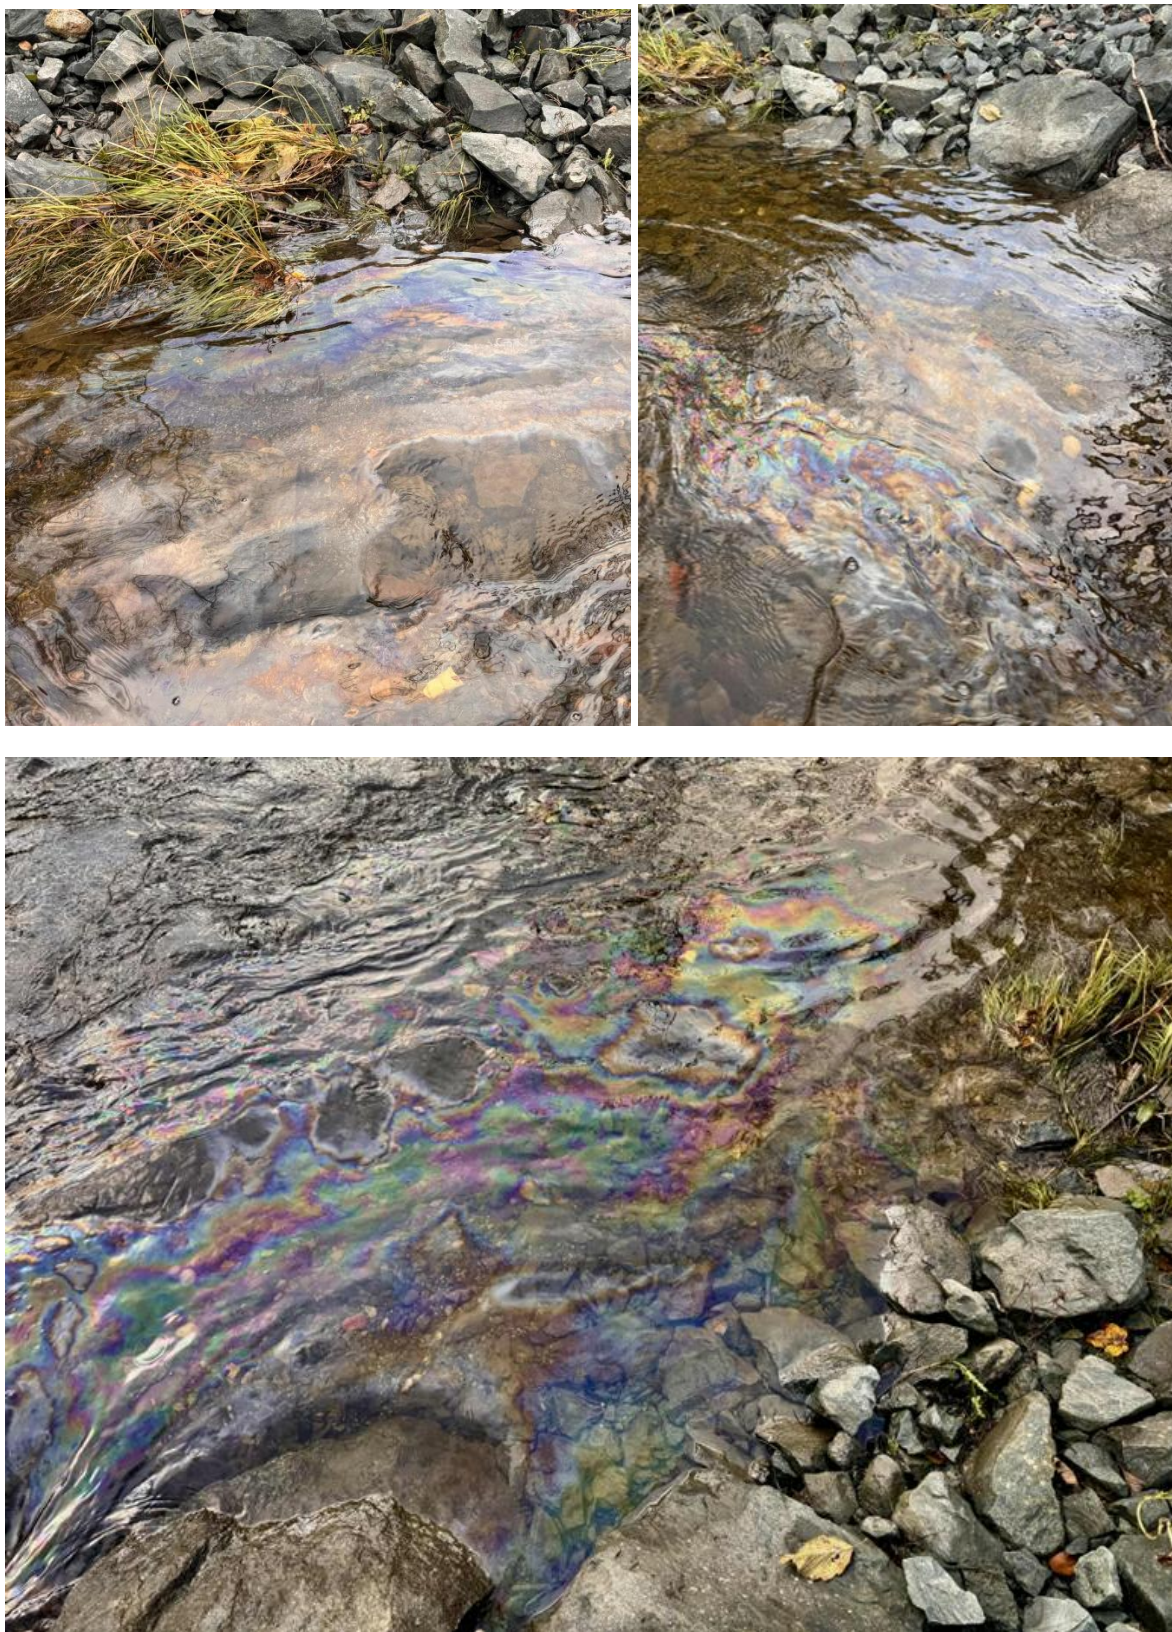
**Figur 21.** Oljeglans ("sheen") i vannoverflata avslører utslippspunktet av oljeholdig stoff som siger opp av bunnen i Leirelva, trolig som følge av feilkoblinger eller ødelagte rør ved Forsøkslia industripark.

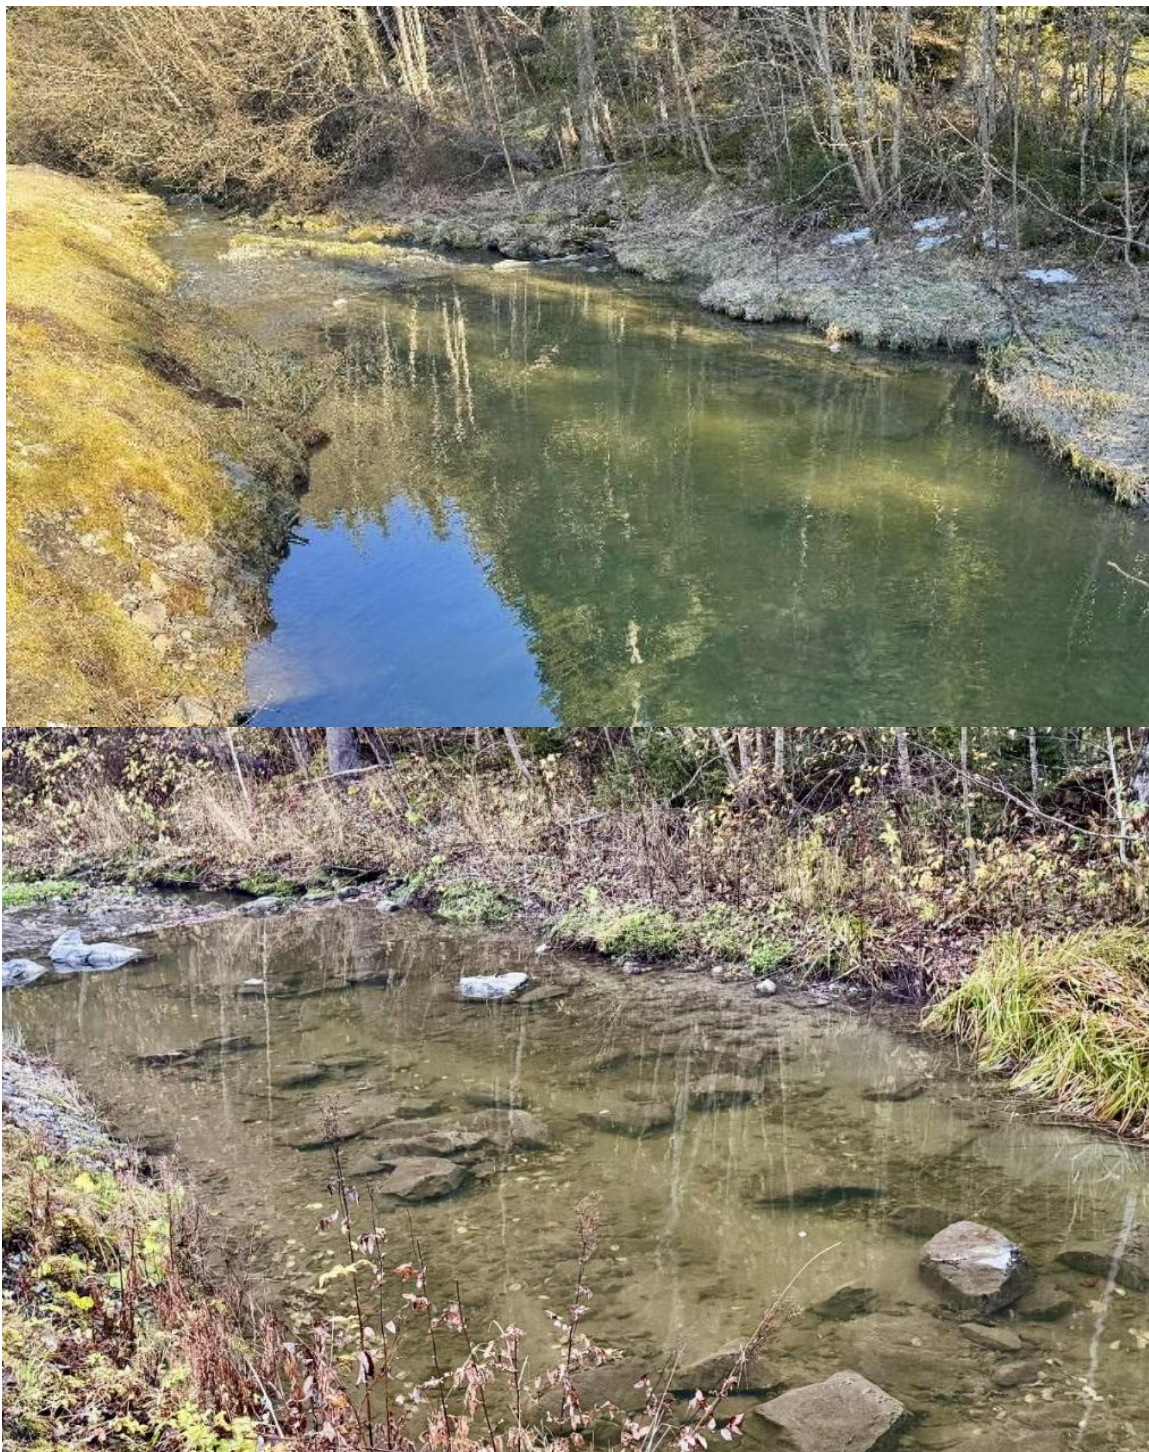
**Figur 23.** Før (øverst, mars 2025) og etter (nederst, oktober 2025) utlegg av storstein i et nøkkelområde for gyting og oppvekst av ørretunger i nedre del av Heimdalsbekken.

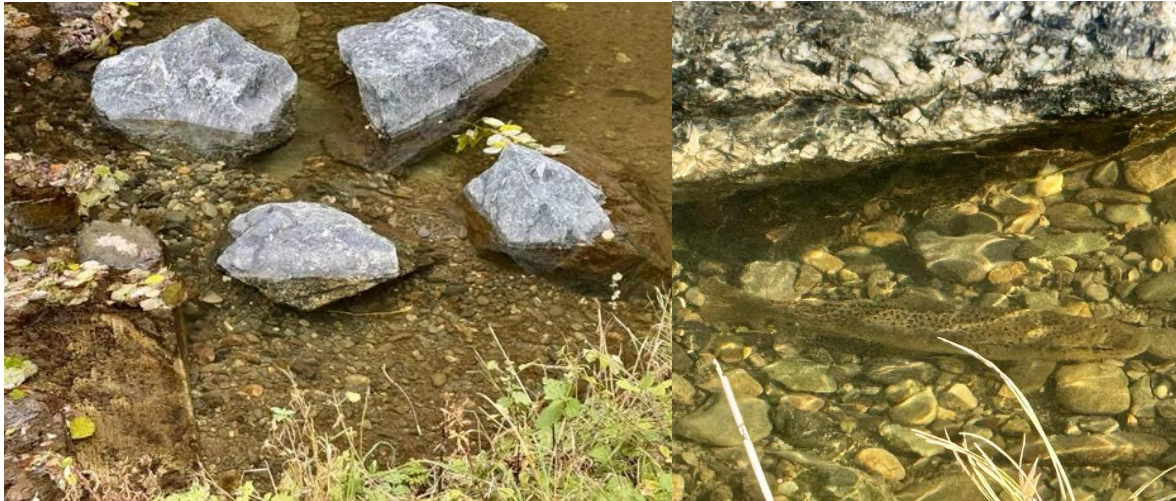
**Figur 24.** Flere gytegroper (t.v.) og gytefisk av sjørret (t.h.) registrert i tilknytning til storsteinutlegget i Heimdalsbekken høsten 2025

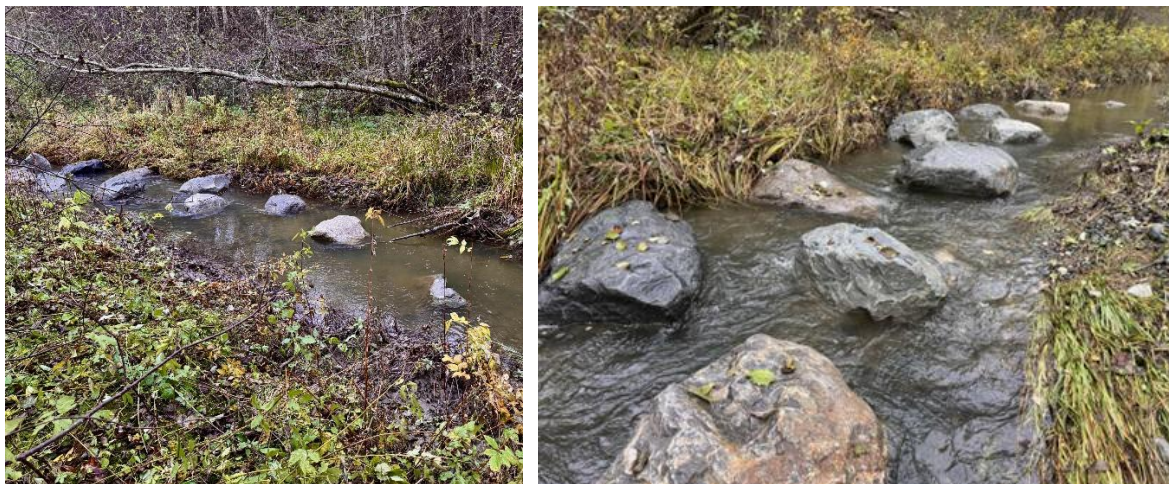
Figur 27. Nedre del av Steindalsbekken etter utlegging av stor elvestein i 2025.

I 2025 ble det derfor lagt ut stor elvestein på bekkepartier vist i **figur 26**, og som ligger i tilknytning st. 3-1) (**figur 27**).

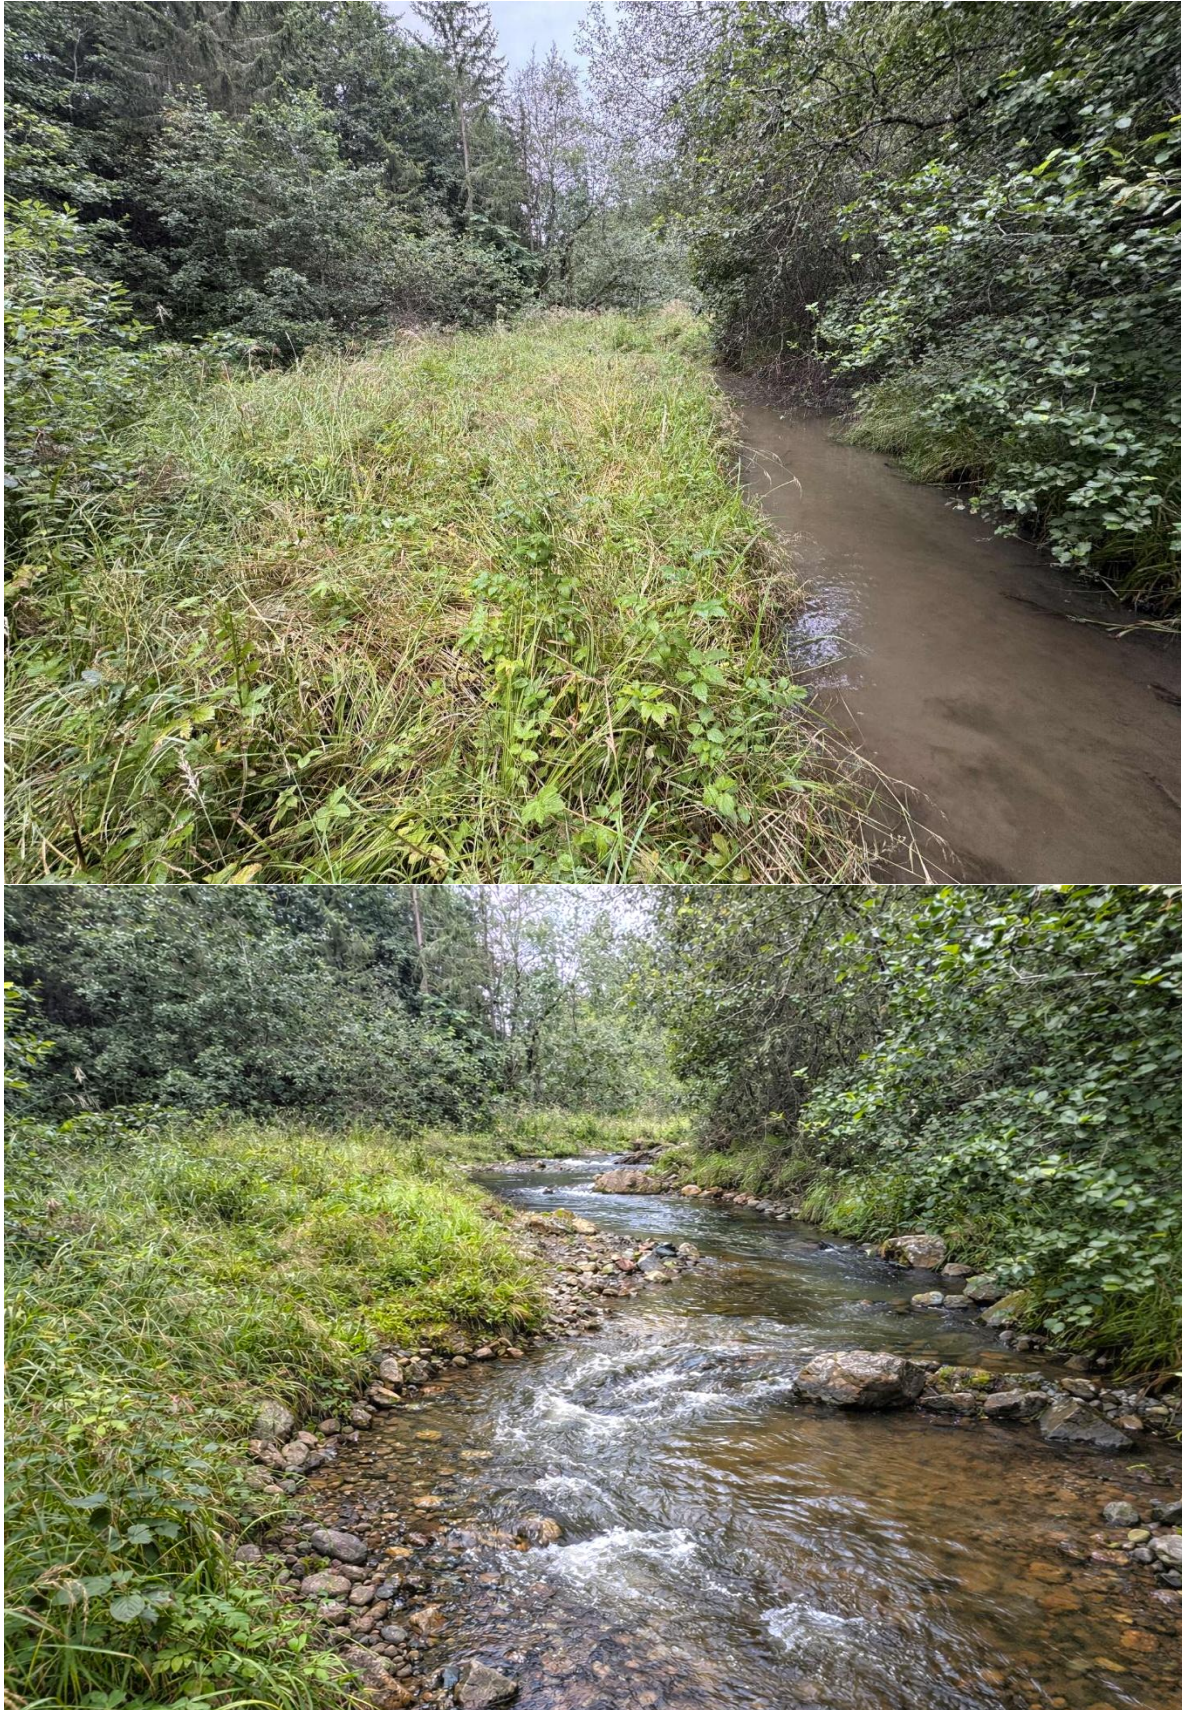
**Figur 33.** Øverst: Strekkninger i nedre del av Steindalsbekken er en «biologisk ørken» etter kanalisering og nedslamming av finstoff og sand. Nederst: Etter restaurering (KI-generert).

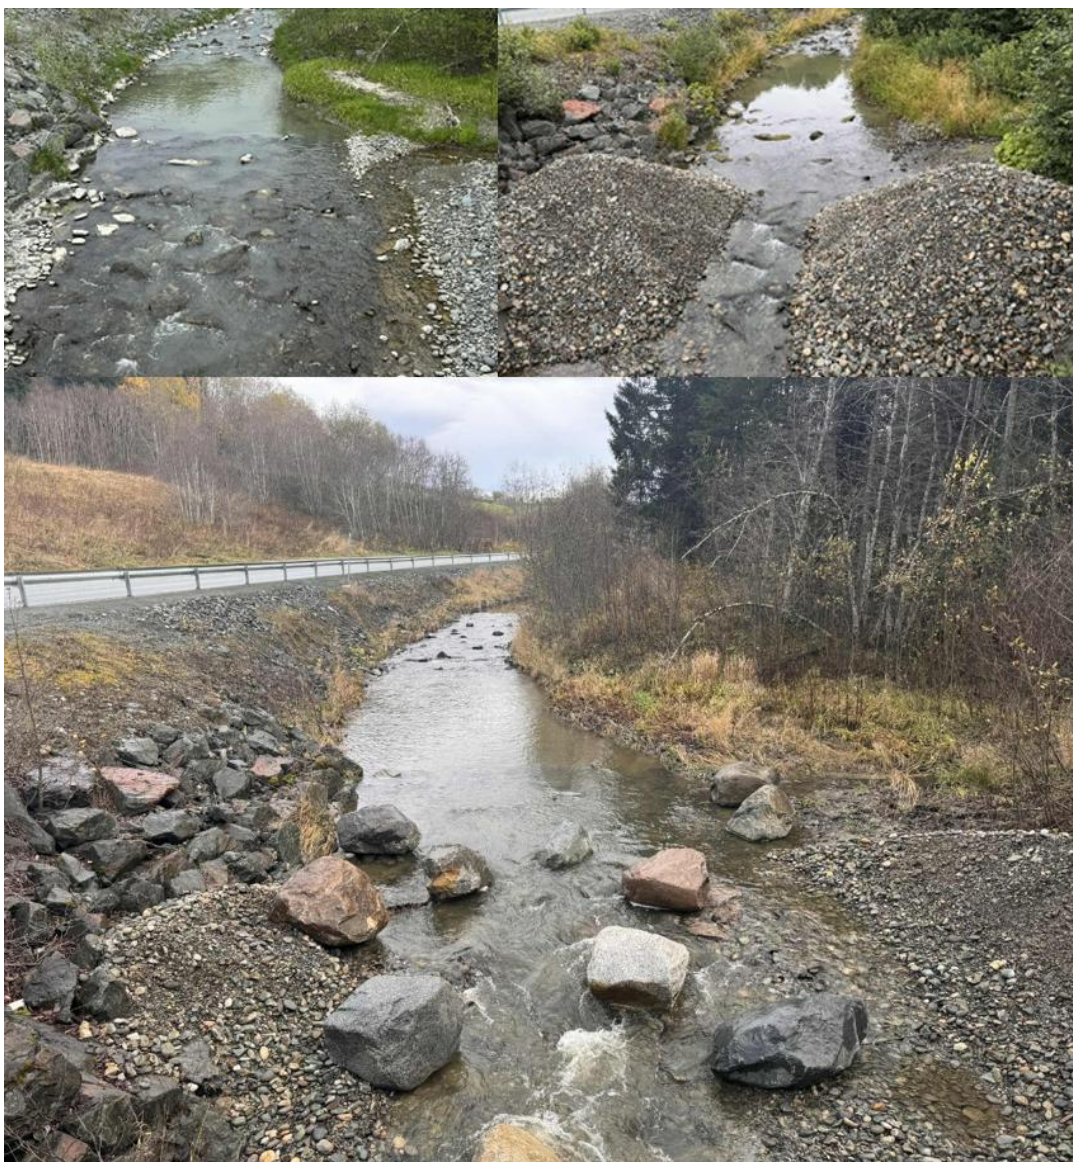
**Figur 39.** Tiltaksstrekning i Amundbekken ved samløp Svartdalsbekken. Foto fra mai 2025 øverst til venstre, august 2025 øverst til høyre. Status i oktober 2025 nederst, etter ulike flomperioder har fordelt gytesubstrat fra deponiene, og storstein er tilført.

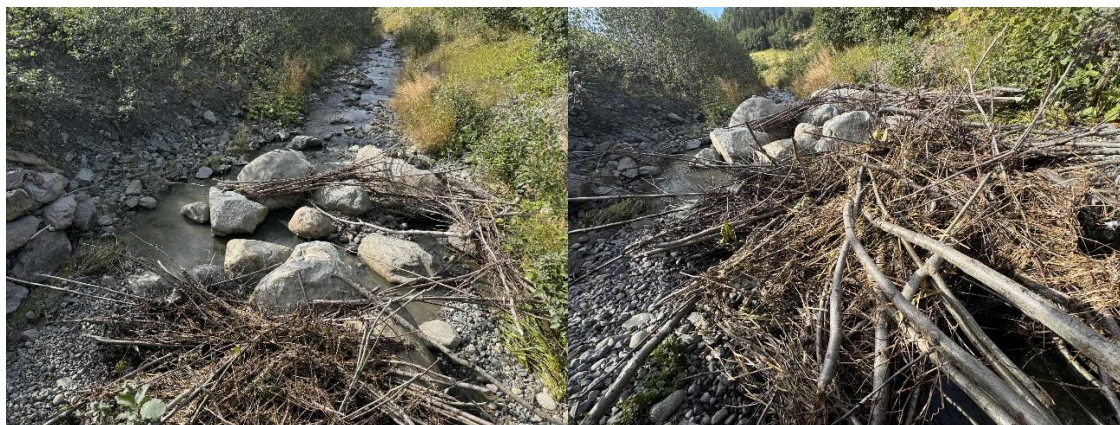
**Figur 40.** Ansamling av bevergnag nedstrøms veikulvert for Amundalsvegen/Leiråkervegen. Foto fra 2. september 2020, før gytetiden hos ørret i vassdraget.

I 2025 ble det avdekket beveraktivitet i Solemsbekken oppstrøms veikulverten for Amundalsvegen/Leiråkervegen. Det ble rapportert om beverdemning et stykke oppstrøms veien av NVE (Arne Jørgen Kjøsnes, pers. medd.), og ansamlinger av bevergang ble registrert i forbindelse med utløpet av kulverten (**figur 40**). Denne beveraktiviteten kan stoppe, eller hindre vesentlig, for fiskevandring mellom Amundbekken og Solemsbekken, og innad i Solemsbekken. Samtidig bør oversvømmelsesrisikoen ved flom følges opp.

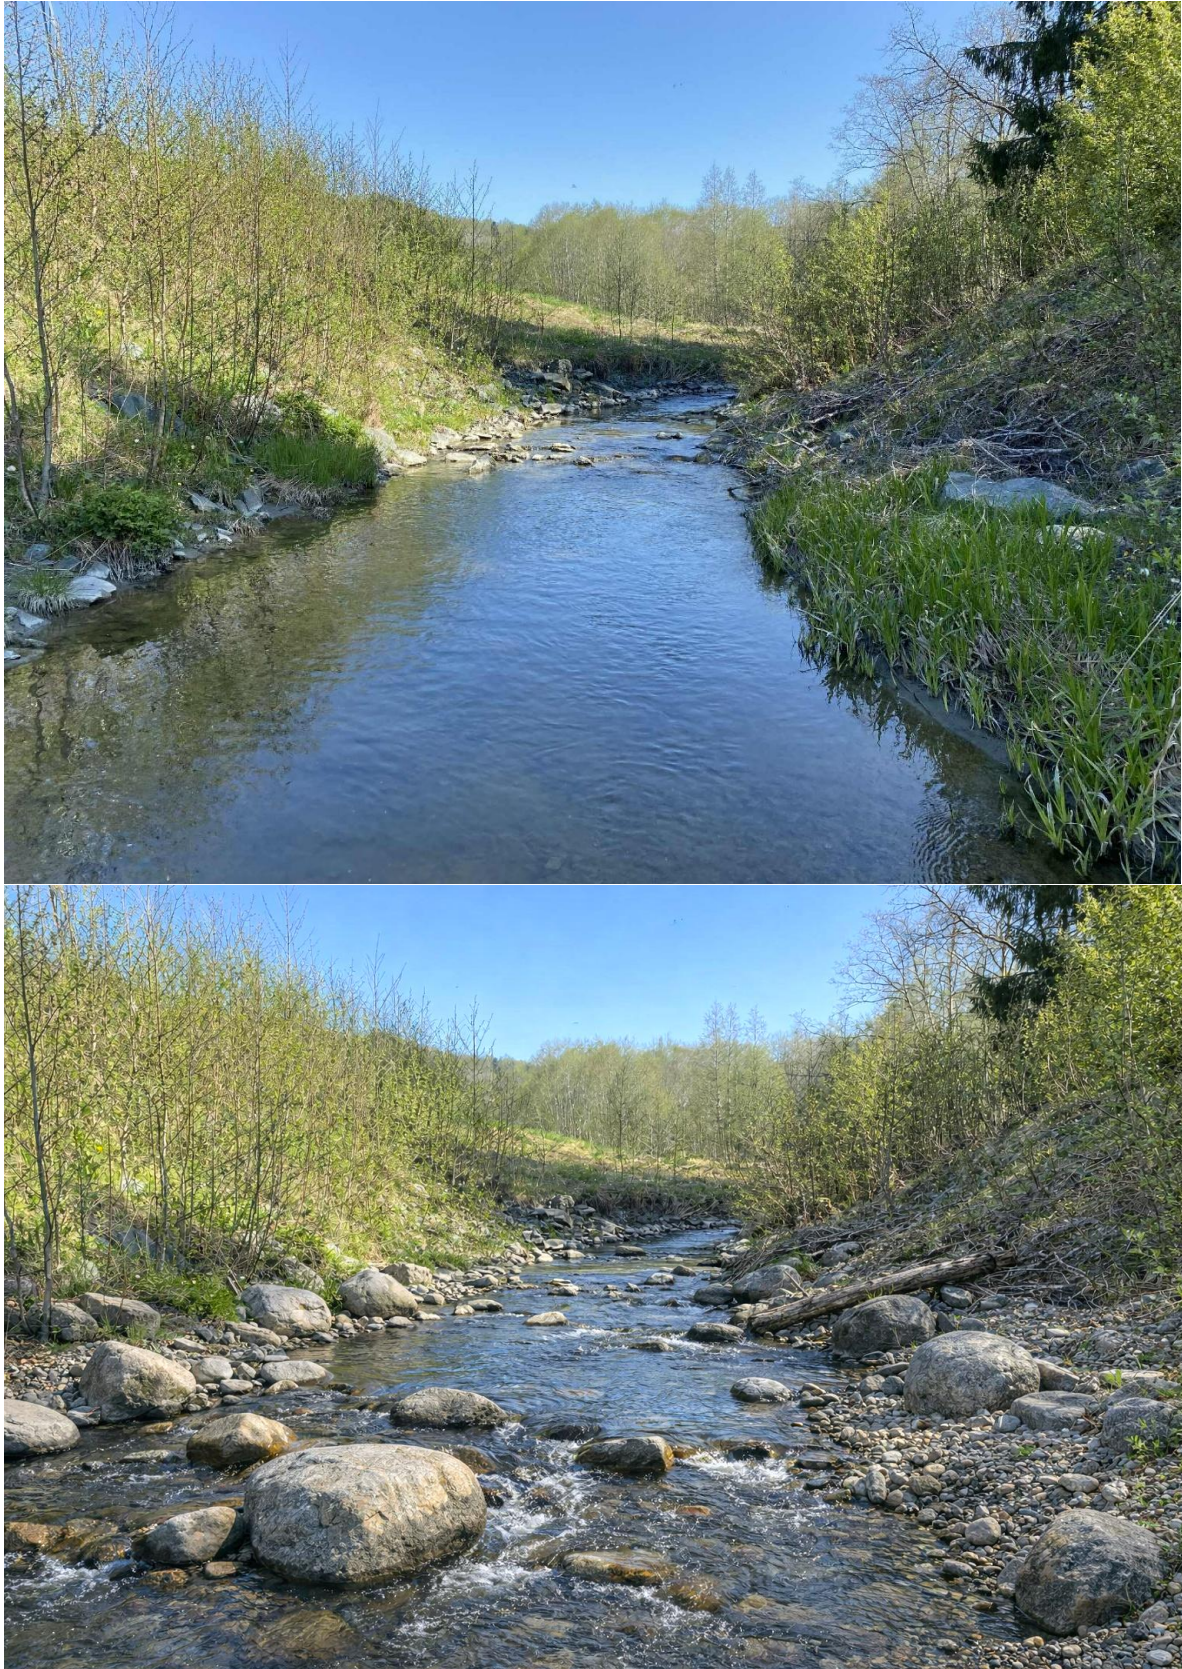
**Figur 41.** Strekkninger i Amundbekken oppstrøms og nedstrøms samløp med Solemsbekken har lav habitatkvalitet i dag som følge av gammel erosjonsikring og kanalisering (øverst). Restaurering ved bruk av elvestein (nederst, KI-generert) kan løfte vannmiljøet vesentlig.

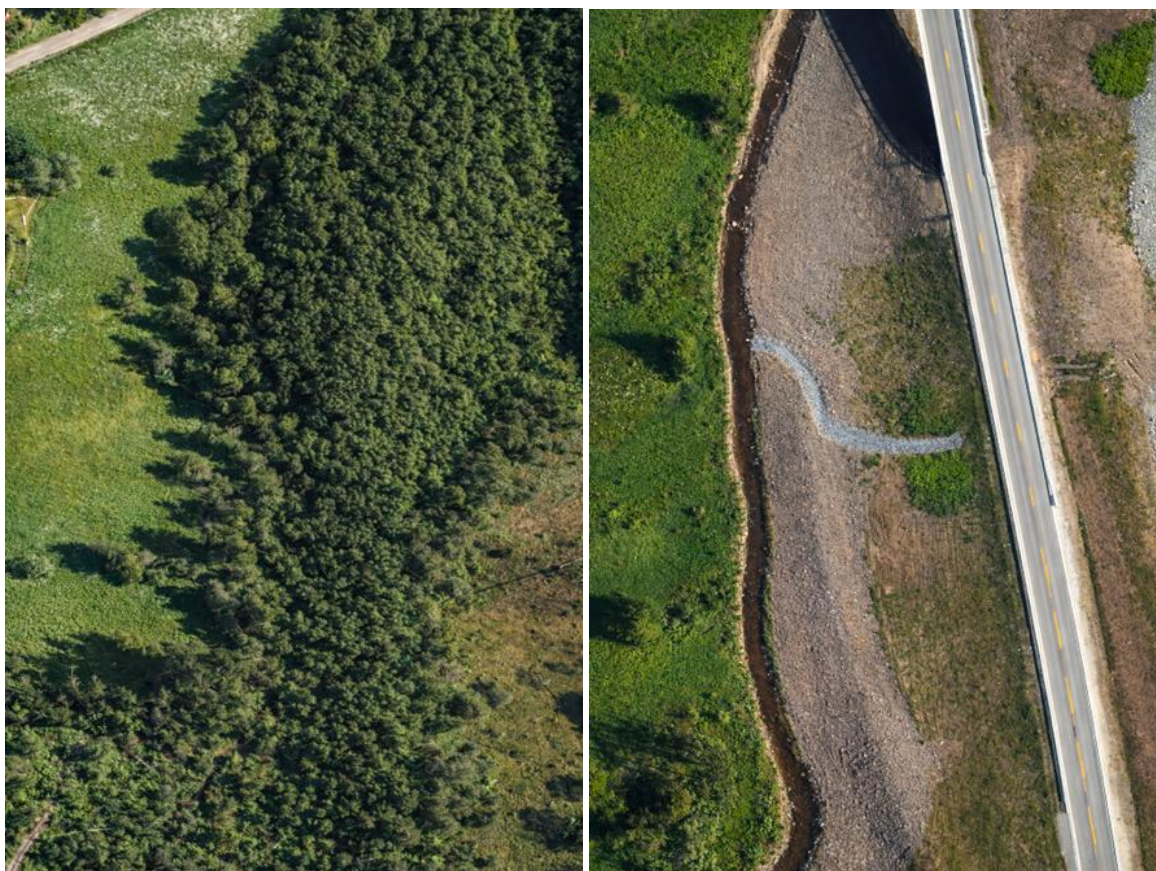
**Figur 42.** Et tidligere uberørt bekkeparti i Tullbekken før (2019, t.v.) og etter (flyfoto fra 2025, t.h.) anleggning av fylkesveg 704 Tanem-Tulluan. Miljøhensynet har vært fraværende i veiprojektet og ødelagt 800 meter eller mer av tidligere nøkkelområder for ørretbestanden i Tullbekken, i tillegg til at avrenning fra vei trolig har økt. Flyfoto: <https://kart.finn.no/>

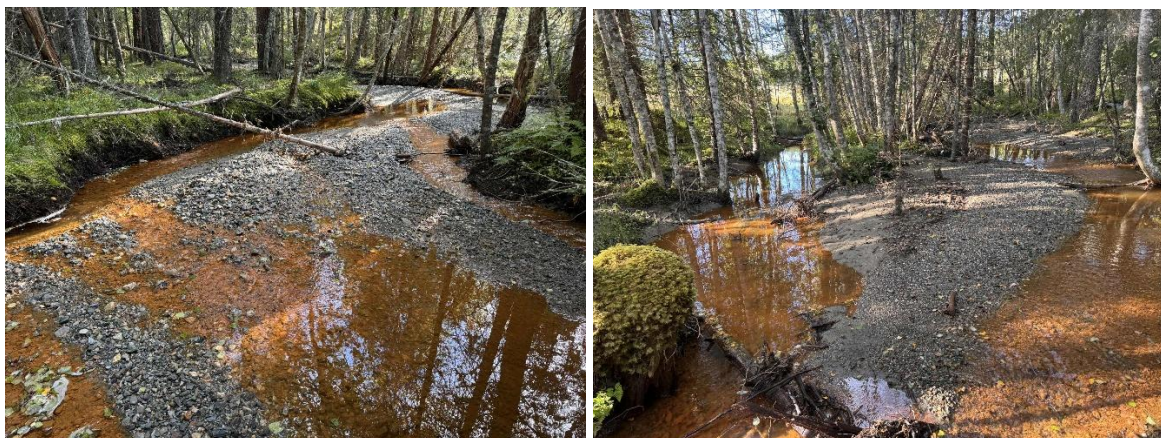
Ødeleggelsene av myra som i dag er parkeringsplass kan ha medført økt utslipp av jernholdig vann som nå lekker ut i øvre og midtre del av Merkesbekken i perioder. Trolig pågår dette i størst omfang ved mye nedbør. Det var en tydelig oker-nedslamming på bekkesubstratet på partier i øvre og midtre del i 2025 (**figur 52**). Unaturlig stor utfelling av jern i bekker kan være dødelig for fisk og andre vannlevende organismer når dette pågår, det vil si når toverdig jern (Fe<sup>2+</sup>) oksideres til treverdig jern (Fe<sup>3+</sup>), og felles ut. Det jernholdige finstoffet som dannes, slammer ned substratet, tetter hulrom mellom grus og stein, og forringer habitatkvaliteten i etterkant av utfellingen (Bergan mfl. 2016). Et eksempel på dette fra Merkesbekken er vist i **figur 52**.

**Figur 52.** Okerutfelling i midtre del av Merkesbekken i 2025 etter punktering, grøfting og utbygging av myr, som de siste årene er omgjort til parkeringsplasser. Rustrødt jernholdig slam dekker elvebunnen, som fra før er gjenøret av sand og finstoff fra samme utbygging av parkeringsplasser.

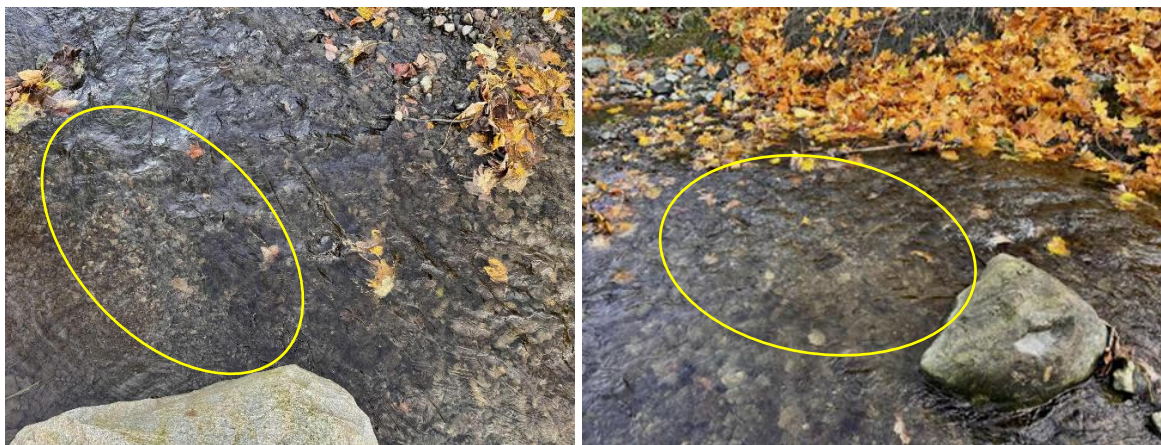
**Figur 58.** To synlige gytegrøper fra sjørøret rundt utlagt storstein i Grilstadbekken i 2025.

Resultatene i 2025 viser at det har skjedd vellykket gyting av sjøørret i Grilstadbekken i 2024, og noe overlevelse av rogn og årsyngel etter gyting. Dette er første gang i nyere tid, og skyldes gode restaureringstiltak i anadrom strekning. Det er dokumentert oppgang og gyting av sjøørret i enkelte tidligere år, men årsyngeltettheten året etter har ikke reflektert dette (Bergan 2025a). Den 2. november 2025 ble det gjort en kort befaring av Grilstadbekken for å avdekke gytegroper. Det ble registrert et par nylagde groper av fisk mellom 0,5-1 kilo, alle i tilknytning utlagt storstein (figur 58).

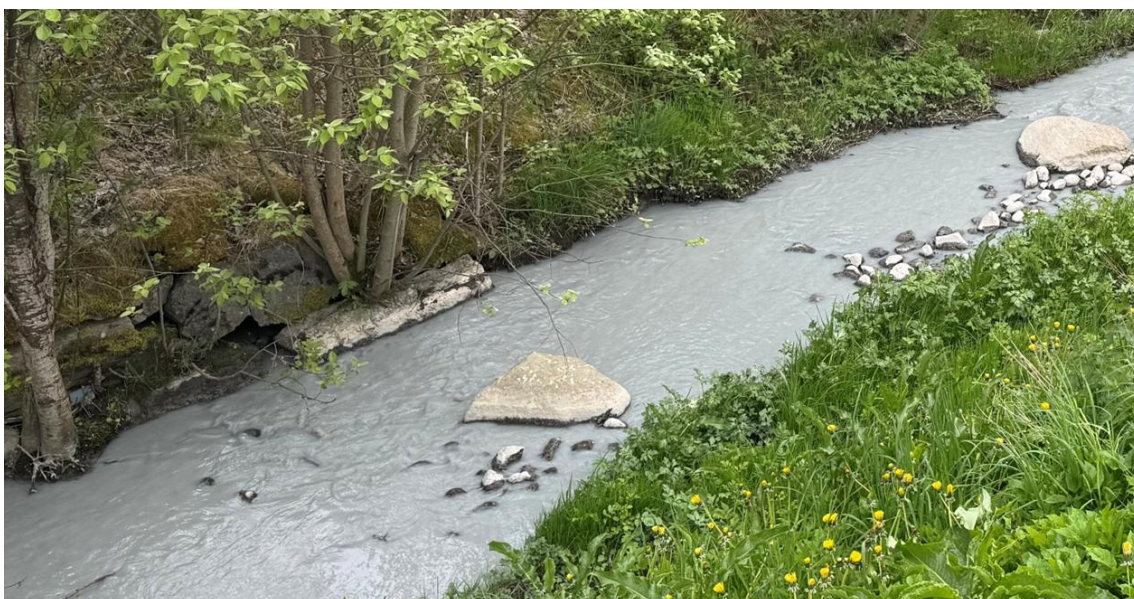
**Figur 59.** Anadrom strekning av Sjøskogbekken mens utslipp av partikler fra Overvik-utbyggingen pågikk den 20. mai 2025.

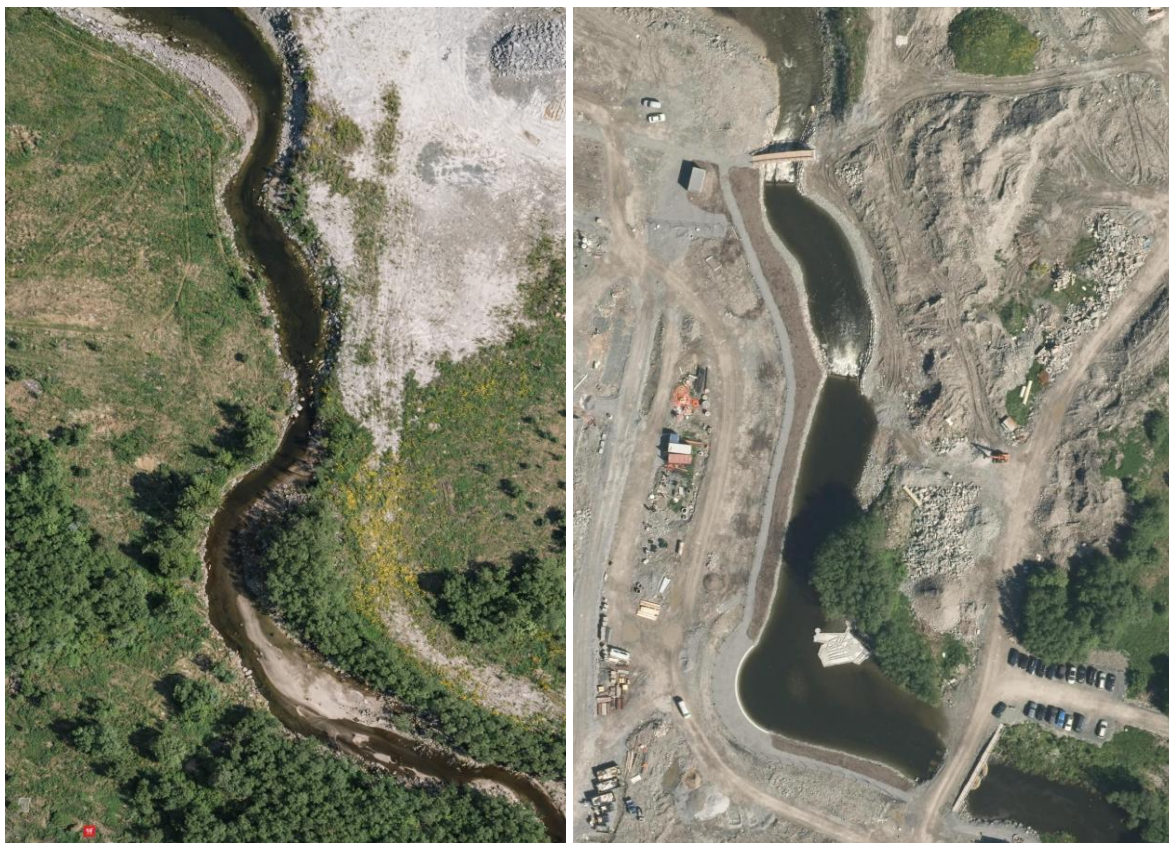
**Figur 60.** Nedre del av Vikelva før (t.v.) og etter (t.h.) konstruksjon av vandringshindrende terskler etter 2012. Flyfoto fra 2009 (t.v.) og 2013 (t.h.).

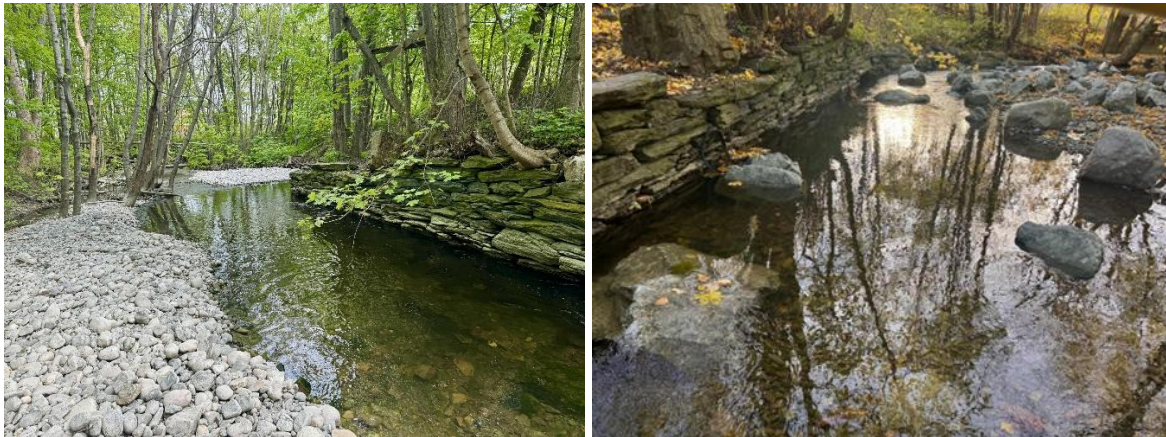
**Figur 64.** Før (t.v) og etter utlegging av storstein i Vikelva i 2025.

av ørret de to siste årene. Bergan (2025a) foreslo ytterligere tiltak med storsteinutlegging i «grønn sone» for å øke selvrensningen i Vikelva. I 2025 ble det dette gjennomført (**figur 64** og **figur 65**), men effekten vil ikke dokumenteres fullt ut før i 2026. I den grønne sonen har tidligere naturlig storstein i elva blitt fjernet, og blant annet brukt i sikringsarbeider og lignende på elvestrekningen. Tiltaket i 2025 synes svært positivt og har svært god funksjon på flom (**figur 66**). Det ble registrert mange gytegroper knyttet til de nylig utlagte storsteinene i november 2025, etter hvert som vannføring gikk ned. Det ble gjennomført bunndyrundersøkelser den 12. november. Tross forsøk på å unngå å komme i berøring av gytegroper under prøvetakingen, ble det dokumentert rogn i bunndyrprøvene rundt tilført storstein. Det er ikke gjort forsøk på å finne ut om dette var gytegroper av laks eller sjørørret.

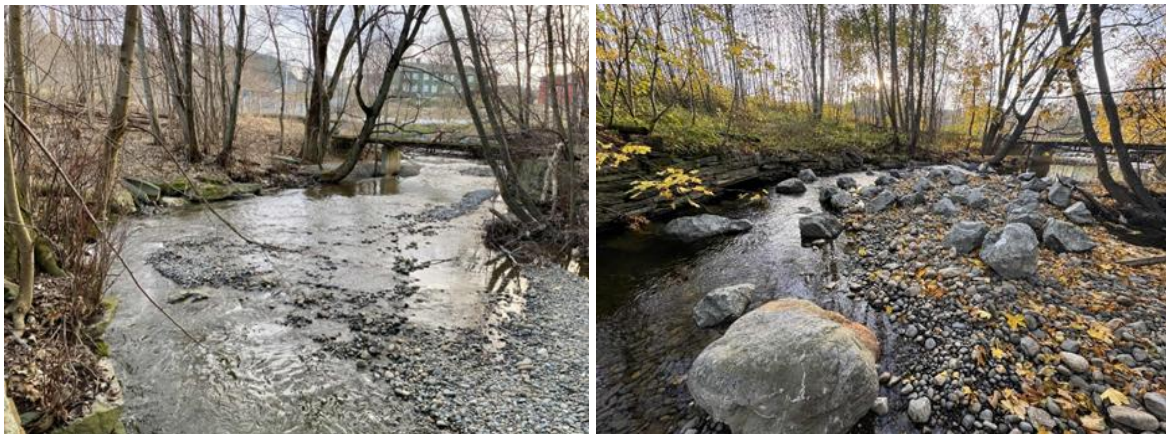
**Figur 65.** Før (t.v) og etter utlegging av storstein i Vikelva i 2025.

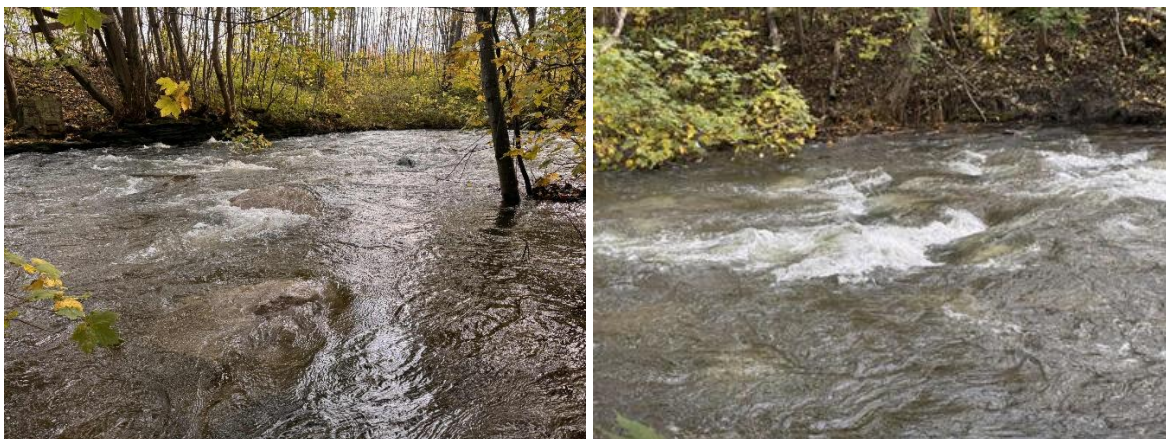
**Figur 66.** Svært god hydrologisk effekt av ny storstein i Vikelva under flom.
