2745

NINA Rapport

# Ungfiskundersøkelser i Trondheim kommunes bynære vassdrag i 2025

Ungfisktellinger, problemkartlegging og oppfølging av restaureringstiltak

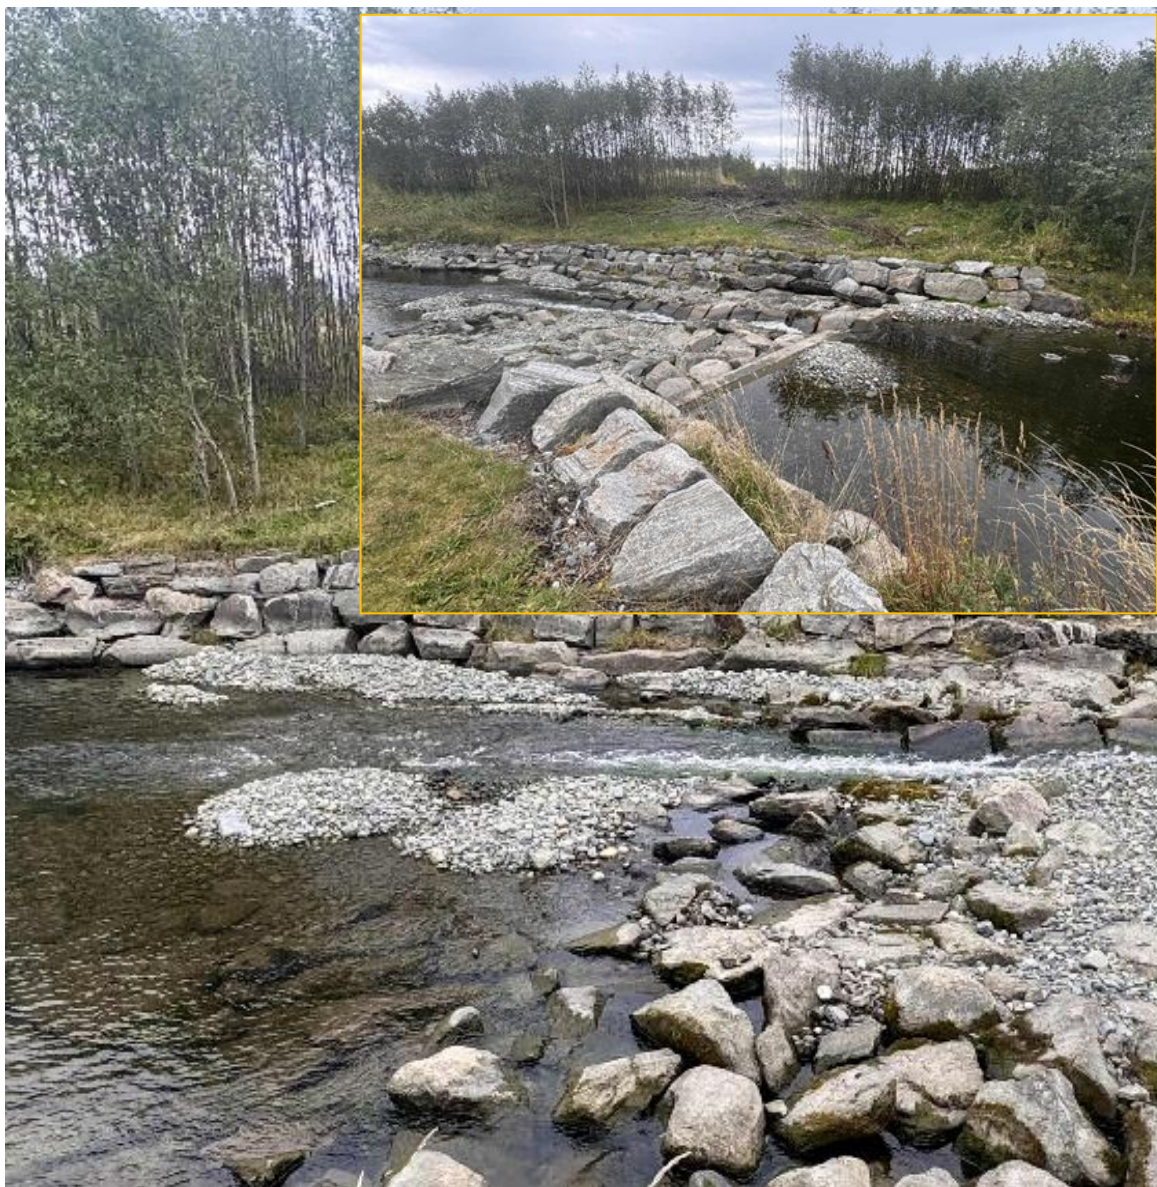
**Figur 67.** Gytesubstrat ble i 2025 tilført i deponier for naturlig nedstrøms transport og tilrettelegging på flom i Vikelva. Substrat ble tilført både nedstrøms (stort bilde) og oppstrøms (innfelt) øvre terskel.

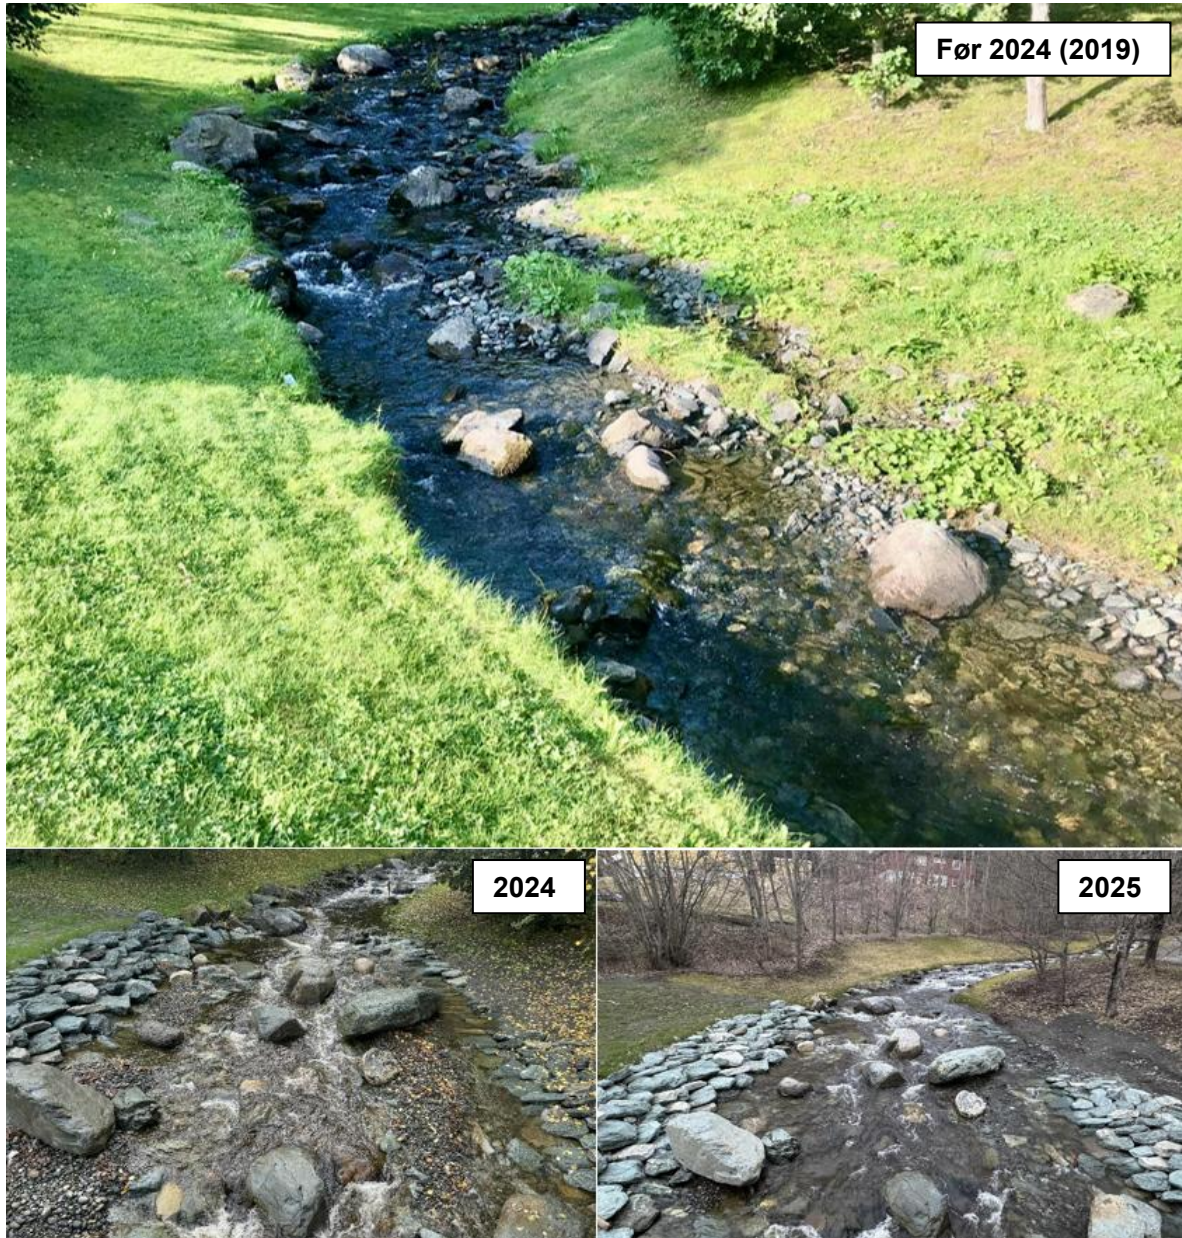
**Figur 71.** Det er utført utvidelse av bekkeløpet i forbindelse med sikring, og det er tilført storstein og gytegrus i etterkant av sikringsarbeidet, Foto oppover llabekken, oppstrøms brukrysningen for Hanskemakerbakken/Bynesvegen før (øverst), like etter (nederst t.v.) og nå (nederst t.h.).

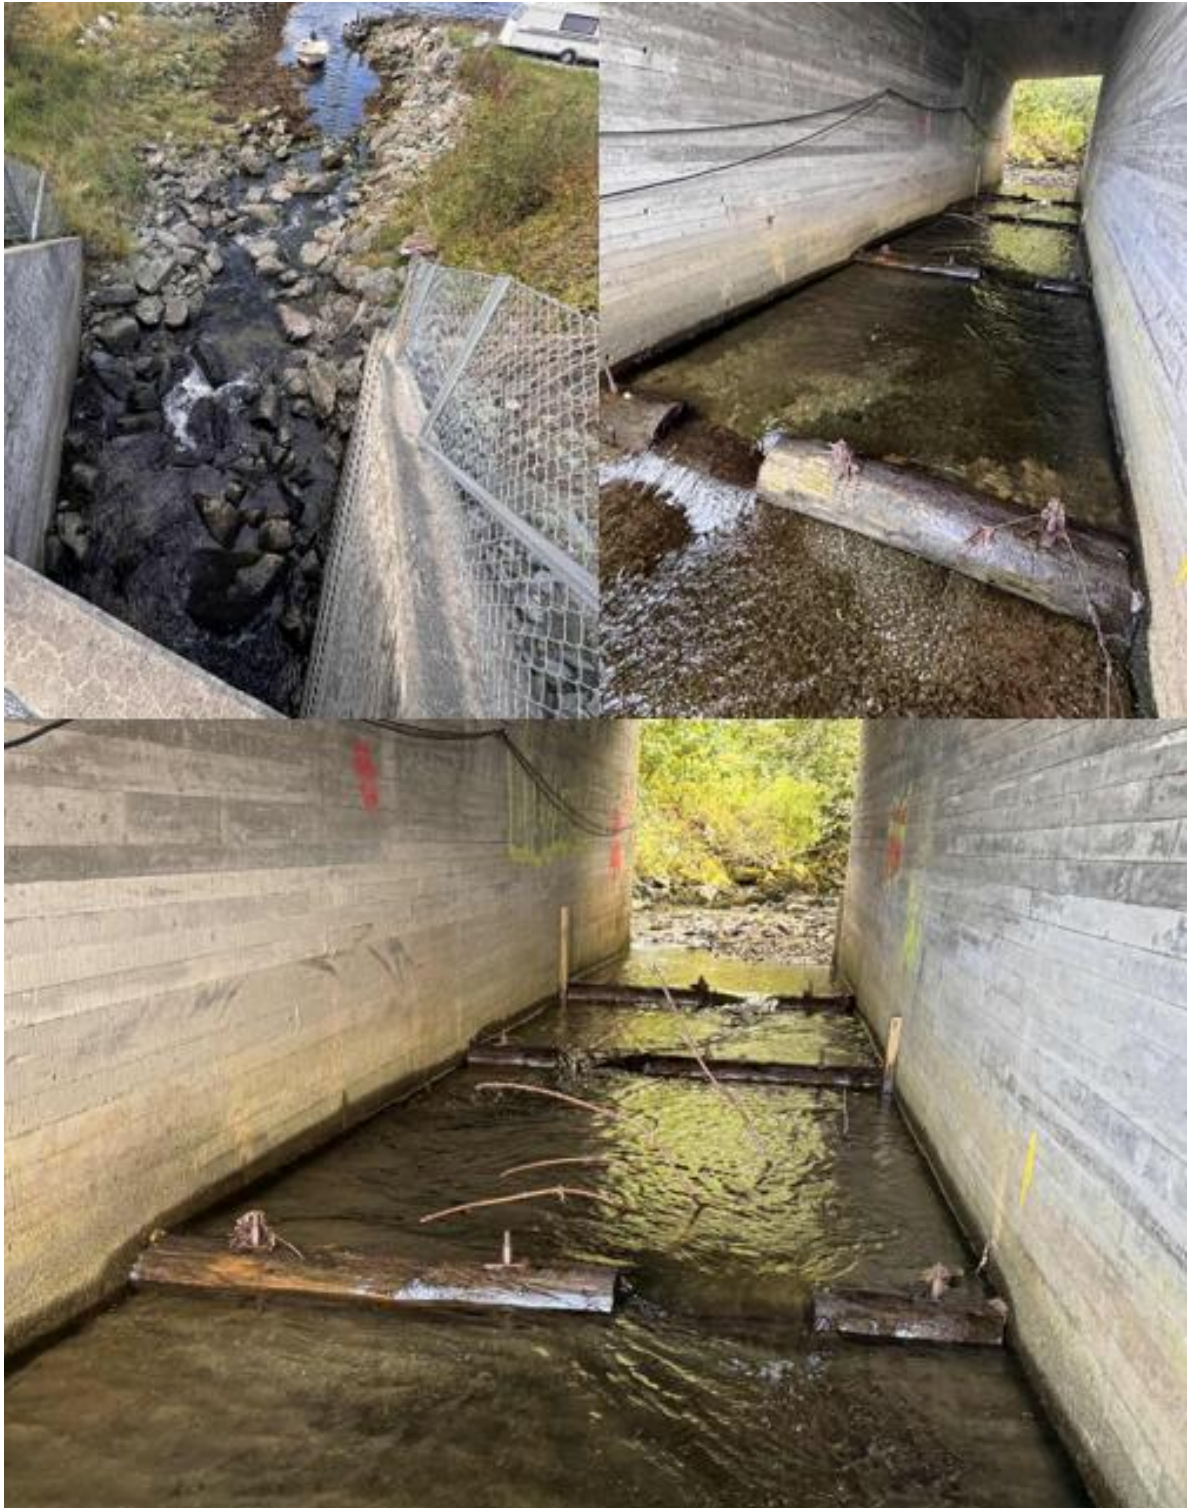
**Figur 75.** Oppgangsforhold fra sjø til veikulvert og gjennom veikulvert, etter montering av buner i tre. Foto på svært lav vannføring i 2025.

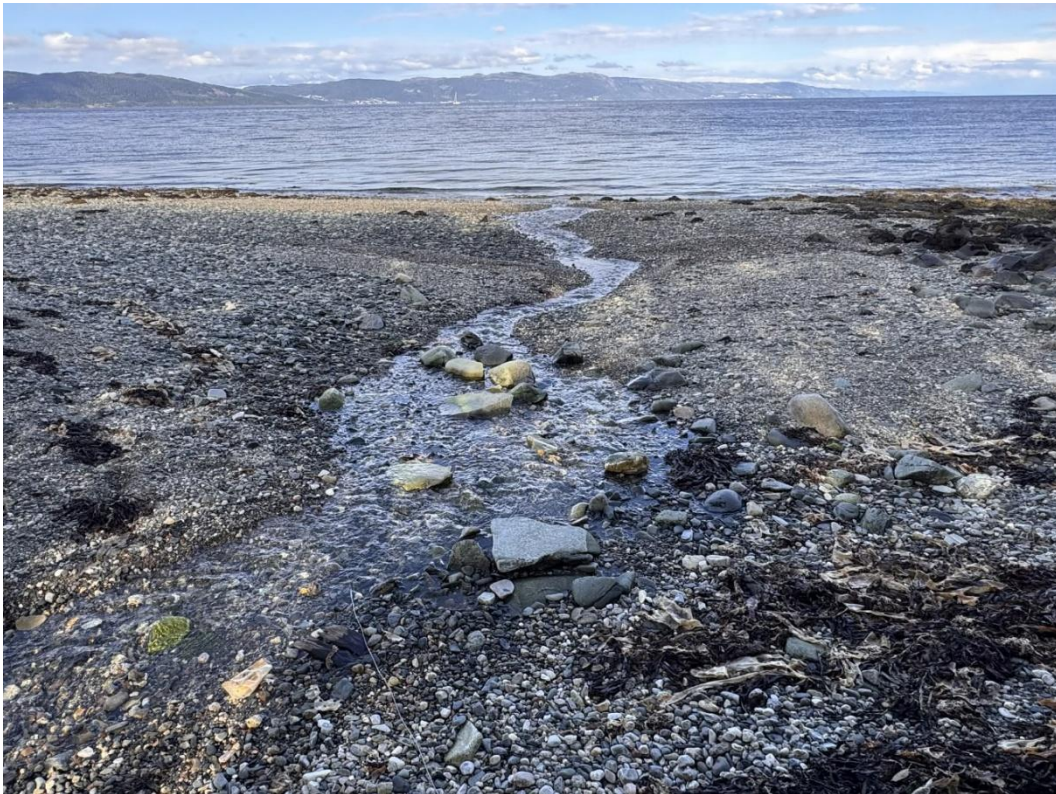
**Figur 79.** Flakkbekken nedstrøms vandringshindrende inngrep, og ned mot utløp i Trondheimsfjorden.

Problemkartlegging i nedre del, like før samløp med Trondheimsfjorden viser fri vandringsvei i samløpet med Trondheimsfjorden (**figur 79**), men store vandringsproblemer i overgangen strand og bekk (**figur 80** og **figur 81**). Her er det oppført en installasjon i tre, som stenger for fiskevandring på de fleste vannføringer. Inngrepet er svært gammelt, og stammer fra vannbruk som opphørte for lenge siden. Denne problematikken ble først påpekt i 2006 av Bergan mfl. (2008) for Flakkbekken, men er ikke fulgt opp etter dette, og synes å ha forverret seg siden den gang (**figur 81**). Dette kan forklare variasjonen i årsyngeltetthetene for enkelte år for Flakkbekken i perioden 2012-2022. Det er teoretisk mulig for sjørret å vandre forbi dette inngrepet på høye vannføringer, enten gjennom renner i tre-demningen (**figur 81**), eller ved at det danner seg en by-pass; et bekkeløp som går rundt selve inngrepet ved en gitt vannføring.

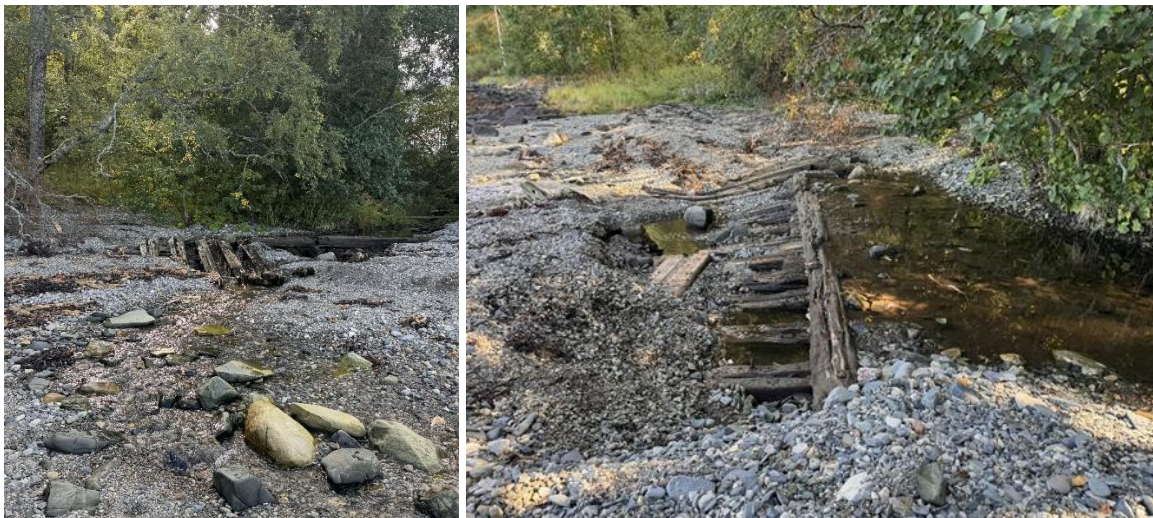
**Figur 80.** Et eldre inngrep i Flakkbekken stenger sjørret ute av bekken på mange vannføringer. Dette er etterlatenskaper av gammel og utdatert vannbruk i bekken, og må fjernes.

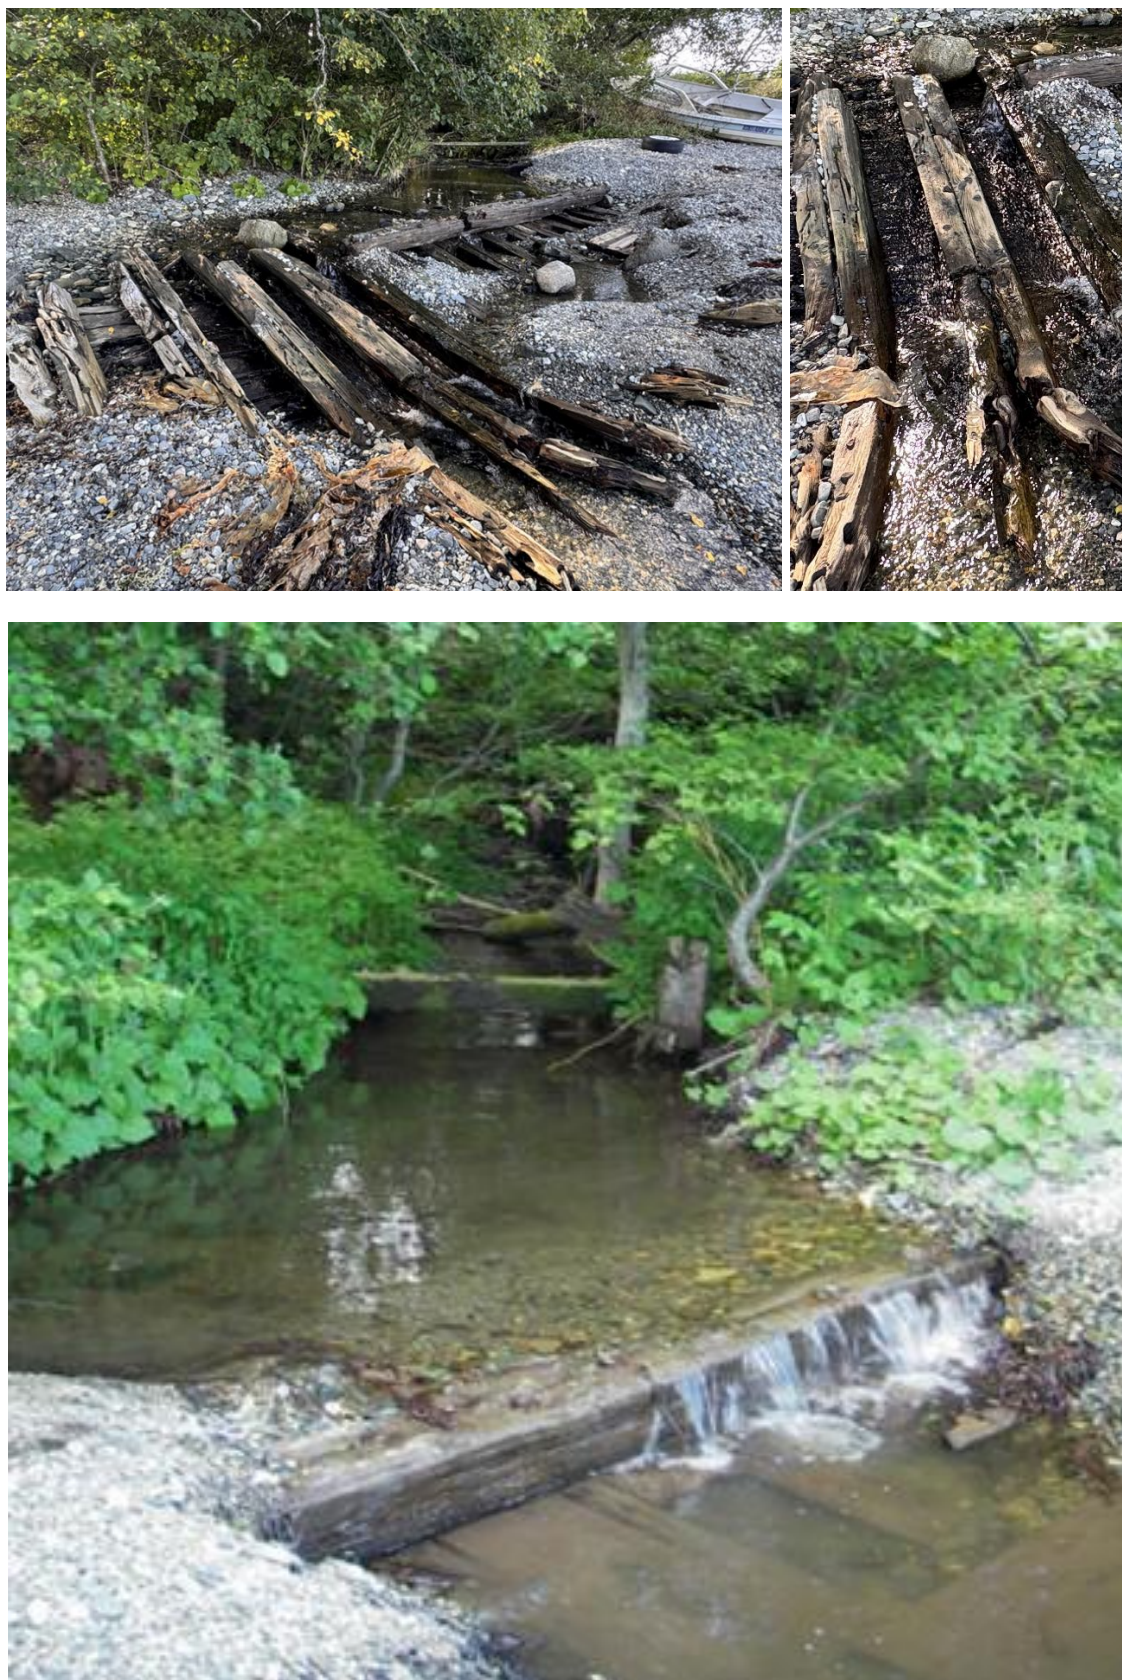
**Figur 81. Øverst:** Mulig vandringsvei for større sjørrret gjennom «renner» i trekonstruksjonen på spesielle vannføringer i 2025. **Nederst:** Status på samme parti og inngrep i 2006. Noe kulp nedstrøms trekonstruksjon gjorde det mulig å forsere problempunktet på høyere vannføringer. Foto hentet fra Bergan mfl. (2008).

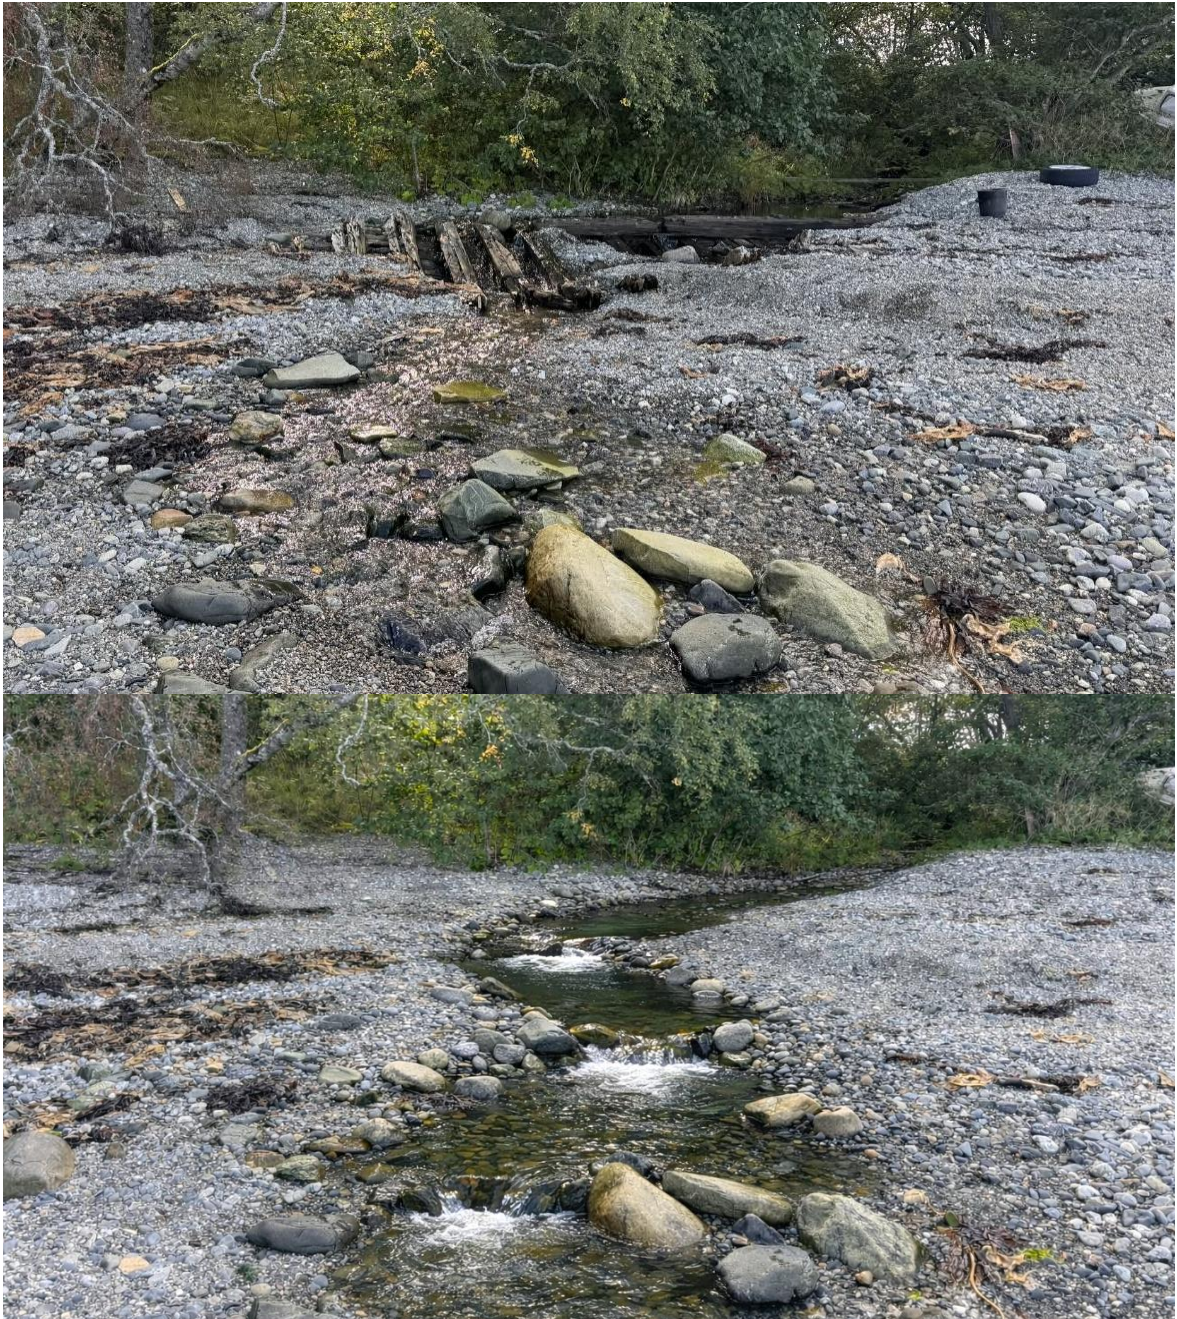
**Figur 82.** Med enkle grep kan inngrepet i Flakkbekken (øverst) saneres og fjernes, og vannet i Flakkbekken samles i et restaurert, definert utløp som gir enkel fiskevanvandring, standplasser for gytefisk på vandring og oppvekstområder for ungfisk (nederst, bilde generert av kunstig intelligens).

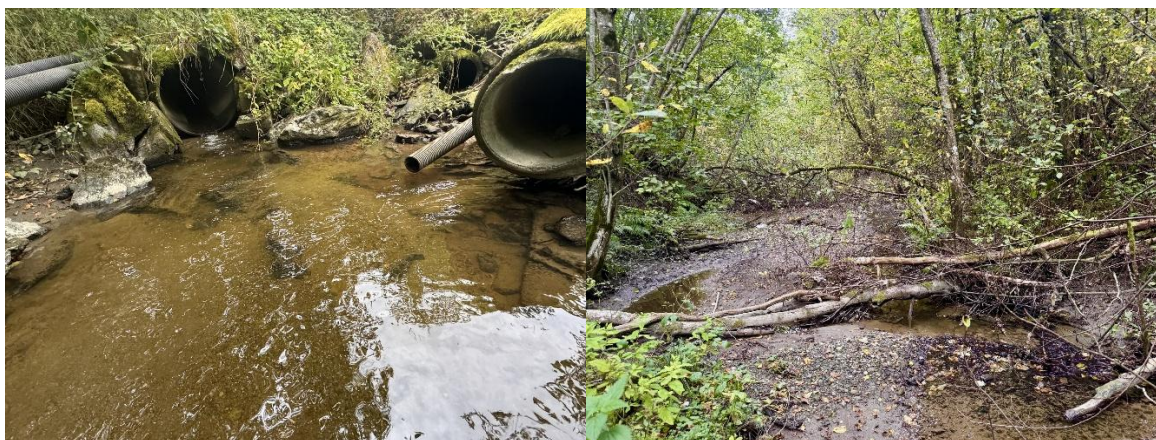
**Figur 85.** Bergsbekken er fisketom i 2025, og framstår som svært belastede av omkringliggende landbruk, både fysisk-/teknisk (inngrep og endringer) og med hensyn til vannmiljø (vannkjemisk og partikkelbelastning).

Sidebekken Bergsbekken (st. 18-5) er fisketom, tross gode forutsetninger for gyting og rekruttering av ørret. Bekken bærer preg av landbruksforurensing og nedslamming i 2025, har vandringshindrende inngrep og mottar stor partikkelpåvirkning i perioder (**figur 85**).

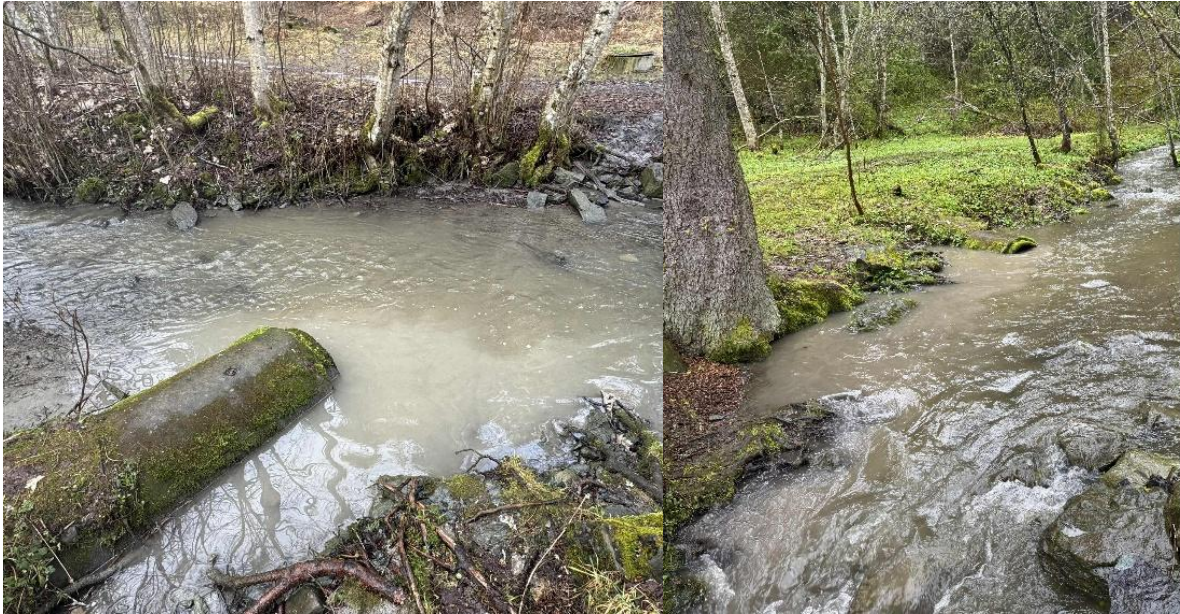
Det er en kraftig forverring i nedslammingsgrad og algebegroing få meter nedstrøms utslippsrøret i både 2024 (Bergan 2025a) og nå i 2025. Mangel på vellykket gyting og reetablering av ørret i restaurert strekning av Uglabekken knyttes direkte til effekter av dette utslippet, men vil forsterkes av eventuelle flere utslipp som skulle befinne seg langs den lukkede strekning ned mot gjenåpnet, restaurert strekning. Som for ørret oppnår heller ikke bunndyrsamfunnet akseptabelt biologisk mangfold på restaurert strekning, noe som også må knyttes til det samme utslippet (Bergan 2025b). I 2025 er utslippspunktet befart ved en rekke anledninger, og synes å ha større omfang og vannøkologisk negativ effekt enn tidligere antatt. Utslipet fører også til at Moksnesdalen lukter kloakk i perioder, noe man kjenner dersom man følger turstien ved bekkeløpet.

**Figur 90.** Foto fra ulike tidspunkter i 2025 av en stor forurensningskilde (punktutslipp) av urensset kloakk og sanitærartikler til Uglabekken.

For Uglabekken knyttes utslipp av urensset kloakk fra boliger (se **figur 90**, side 85) som hovedårsak til mangel på måloppnåelse for ørret og biologisk mangfold etter gjenåpning og restaurering av bekken ved Moksneslia. I Kystadbekken kollapser mer eller mindre ungfiskbestanden etter utslipp av kloakk fra boliger nær bekken (se **figur 99**, side 90). Begge utslippene i Ugla- og Kystadbekken bidrar til samlet belastning på Leirelva som er hovedresipient for begge vassdragene.

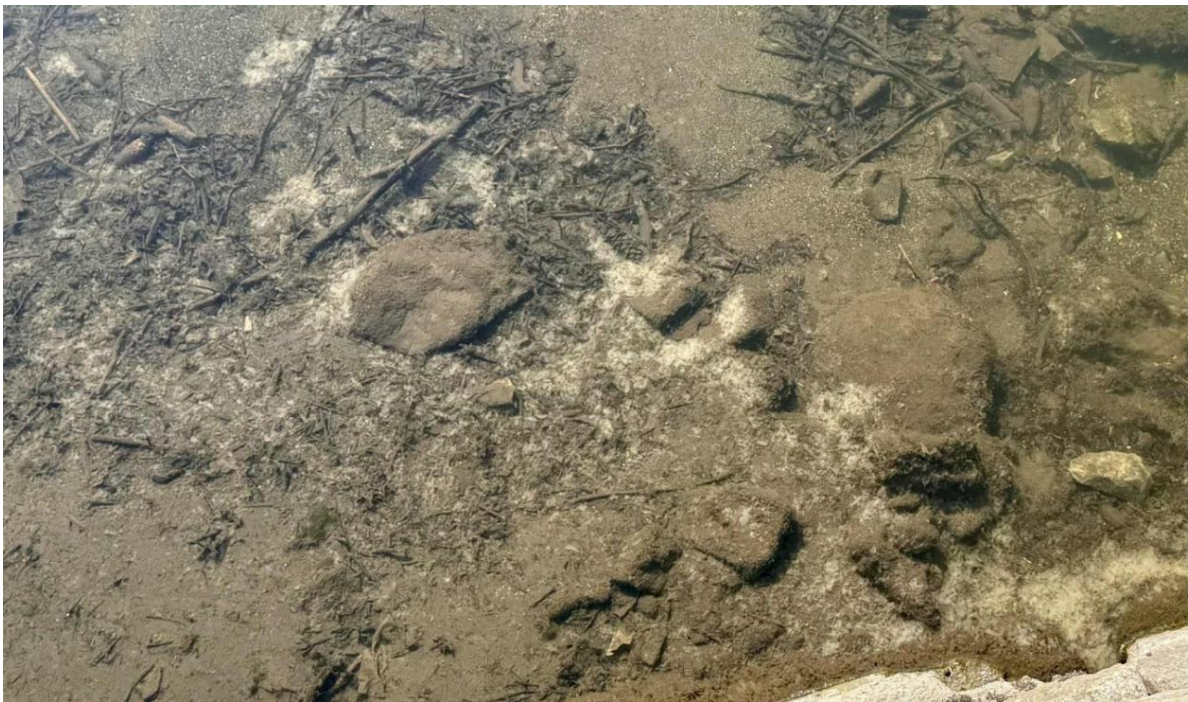
**Figur 91.** Do-papir, snusposer, tamponger og andre sanitærartikler ligger i bekkeløpet i restaurert strekning, mer enn 500 meter nedstrøms utslippspunktet vist i **figur 90**.

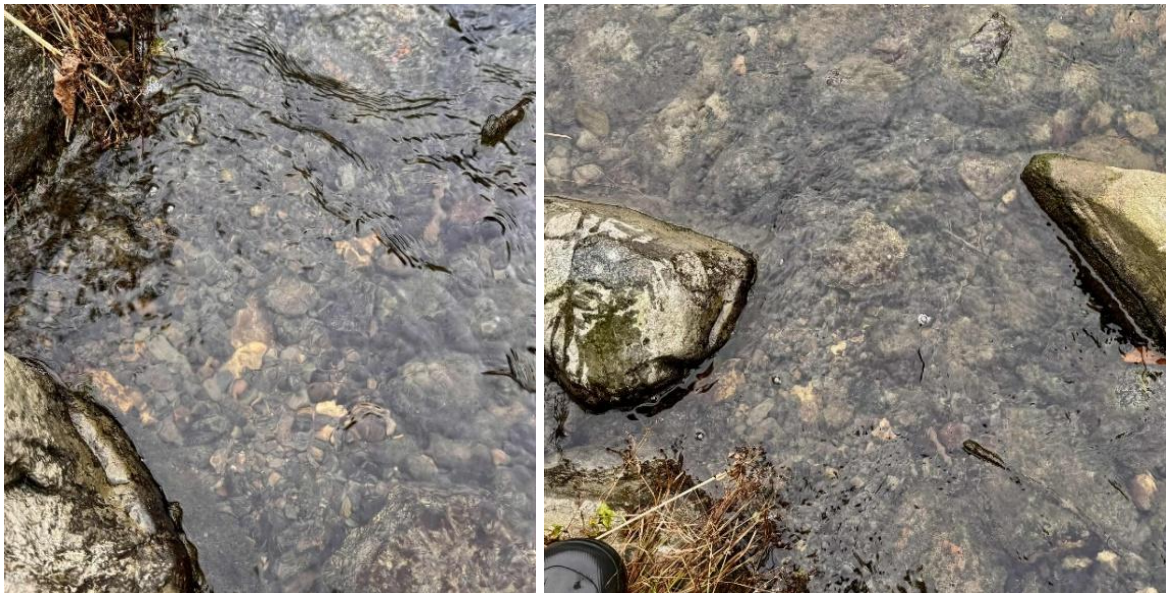
**Figur 92.** To gytegroper i utløp til stor dam i Uglabekken. Foto fra november i 2025.

I 2025 ble det påvist gytegroper fra ørret på flere nøkkelområder for gyting i restaurert strekning. Ved st. 21-1 og utløpsområdet til den store dammen, ble det dokumentert to gytegroper på vestre side av bekkeløpet (**figur 92**). Dette er også påvist tidligere, uten at det har resultert i rognoverlevelse og funn av årsyngel året etter.

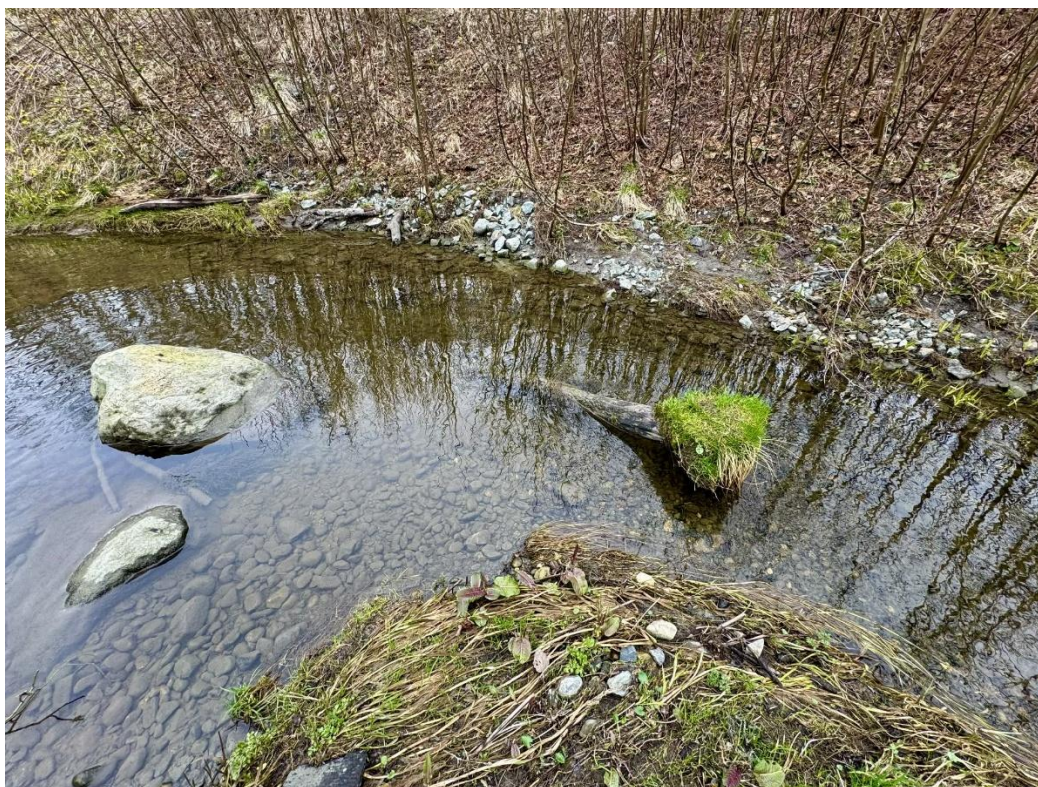
**Figur 93.** Ny «hot-spot» for gyting av ørret i restaurert strekning av Uglabekken i 2025

Nytt i 2025 er imidlertid en høyst uventet registrering av et hittil ubenyttet og ukjent nøkkelområde for gyting i Uglabekken, som ligger ved utløpet av den første dammen i restaurert strekning (**figur 93**). Dette bekkepartiet er lokalisert mellom st. 21-2 og 21-3. Her ble det påvist et «stort» gytefelt med opp mot 10 sikre gytegroper, anlagt på en strekning fra en nedsunken trestamme med rotkone (restaureringstiltak) i dammen, og ned til utløpsbrekk med utlagt storstein (restaureringstiltak) (som vist i **figur 93** og **94**). Gytegroperne er anlagt på vannhastigheter og -dyp der en vil unngå innfrysing og tørrlegging, og i nedkant av kulpen, noe som gir mindre risiko for nedslamming. Dette er dermed den mest omfattende gyteaktiviteten som hittil er registrert i Uglabekkens restaurerte strekning etter gjenåpningen, og gir håp om at årsyngel med gode tettheter kan registreres i 2026.

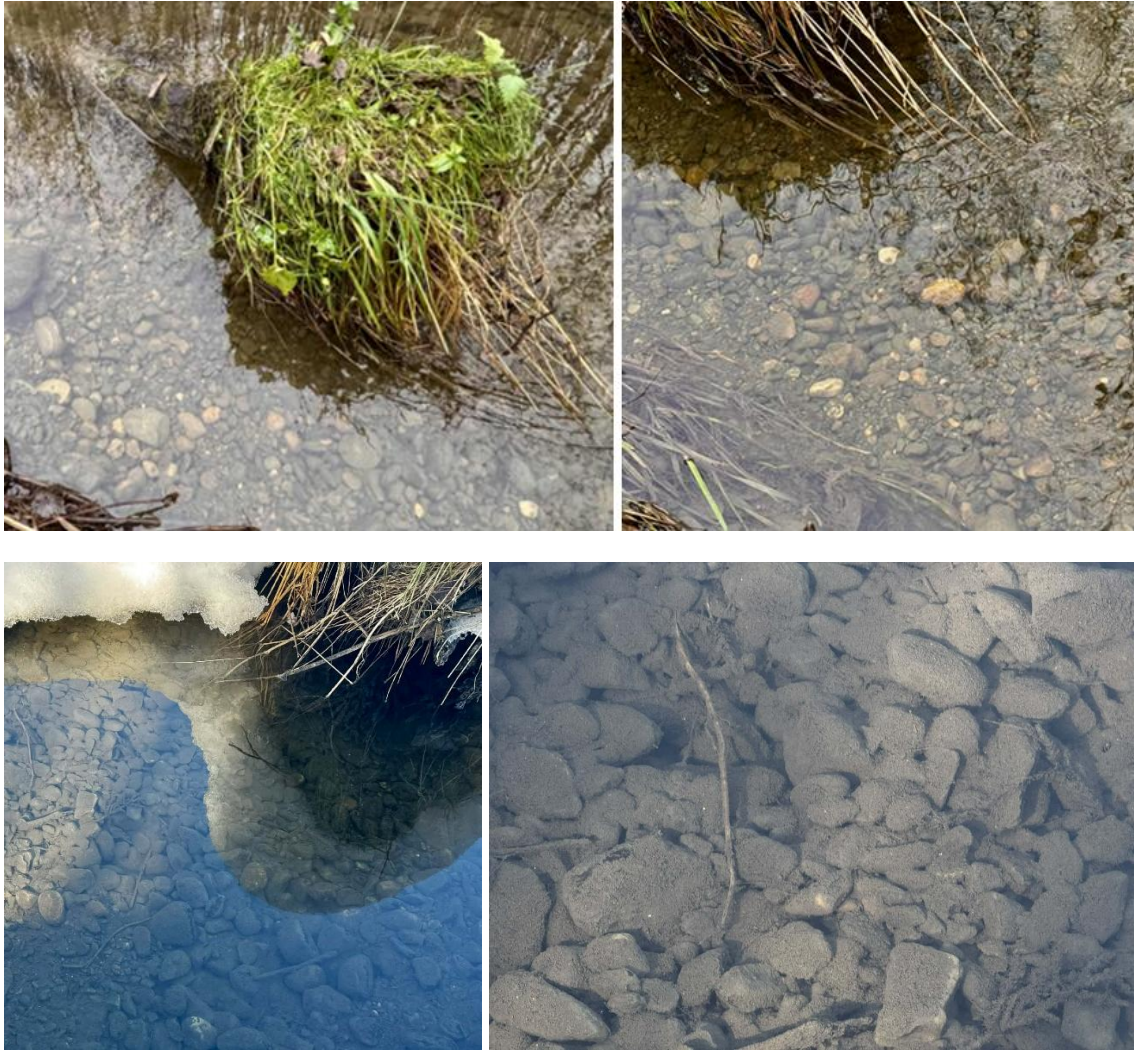
**Figur 94.** Øverst: Nøkkelområde for gyting av ørret i restaurert strekning av Uglabekken i 2025. Gytegroper laget av ørret (lengde 20-35 cm) på bekkepartiet. Dette er ørrestørrelser som er observert i den største dammen de siste årene. Nederst: Status på bekkebunn og gytegroper i februar 2026.

Gytegroperne i **figur 94** (øverst) ble vurdert ved en befaring i slutten av februar i 2026 (**figur 94**, nederst). Vannføring var normal lav vintervannføring i Uglabekken, og stor grad av isdekt bekkeløp. Groperne var godt vanddekt. Noe nedslamming var synlig (**figur 94**, nederst), men ikke på et nivå som setter nedgravd rogn i fare for kvelning.

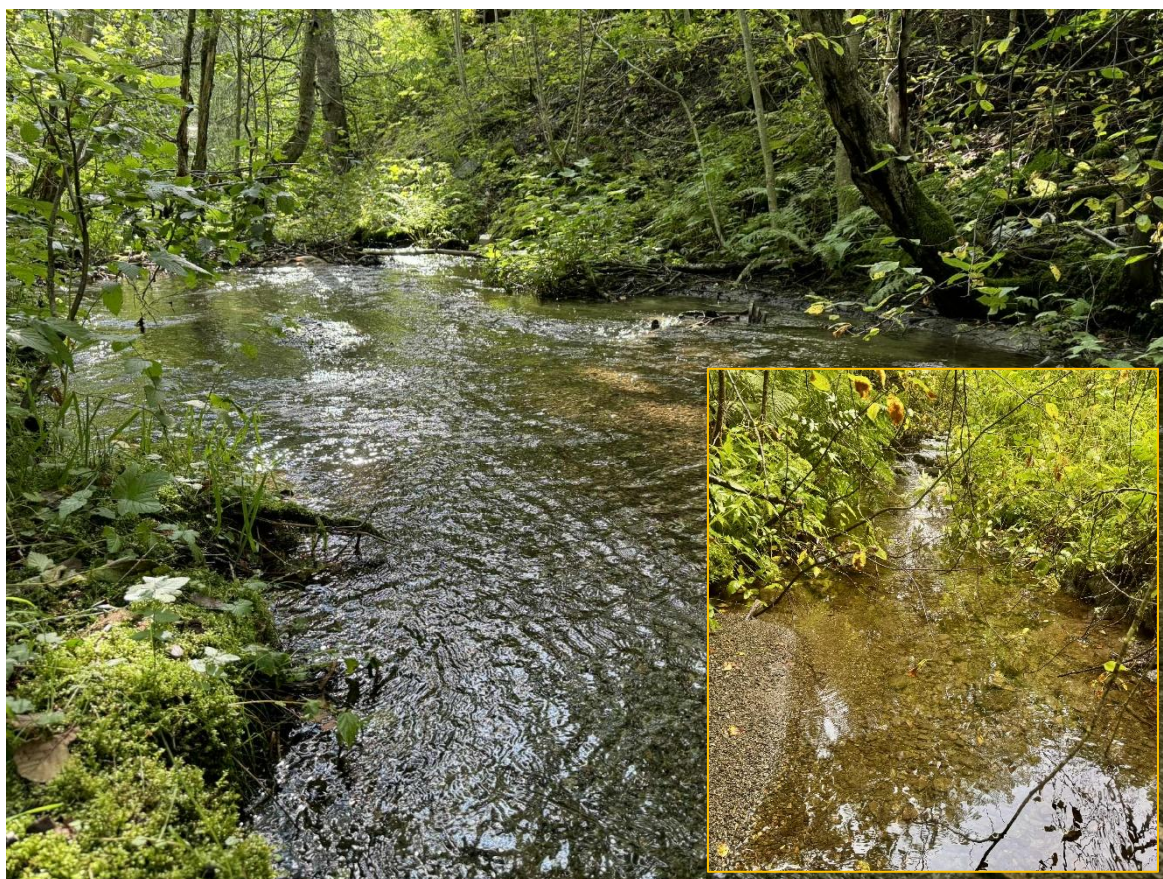
**Figur 95.** Kystadbekken på strekninger i bekkedalen mellom Odd Husbys vei og Byåsveien.

Stasjonene (st. 22-1 og 22-2) er anlagt i et bekkeparti som har gjenværende naturtilstand med hensyn til bekkeløp og kantvegetasjon, og ligger i bekkedalen mellom Odd Husbys vei og Byåsveien (Dalgårdbrua), sørvest for Oskar Braatens vei som går langsmed bekkedalen. Dette bekkepartiet i Kystadbekken er aldri undersøkt eller befart tidligere. Foto av Kystadbekken på strekningen er vist **figur 95**.

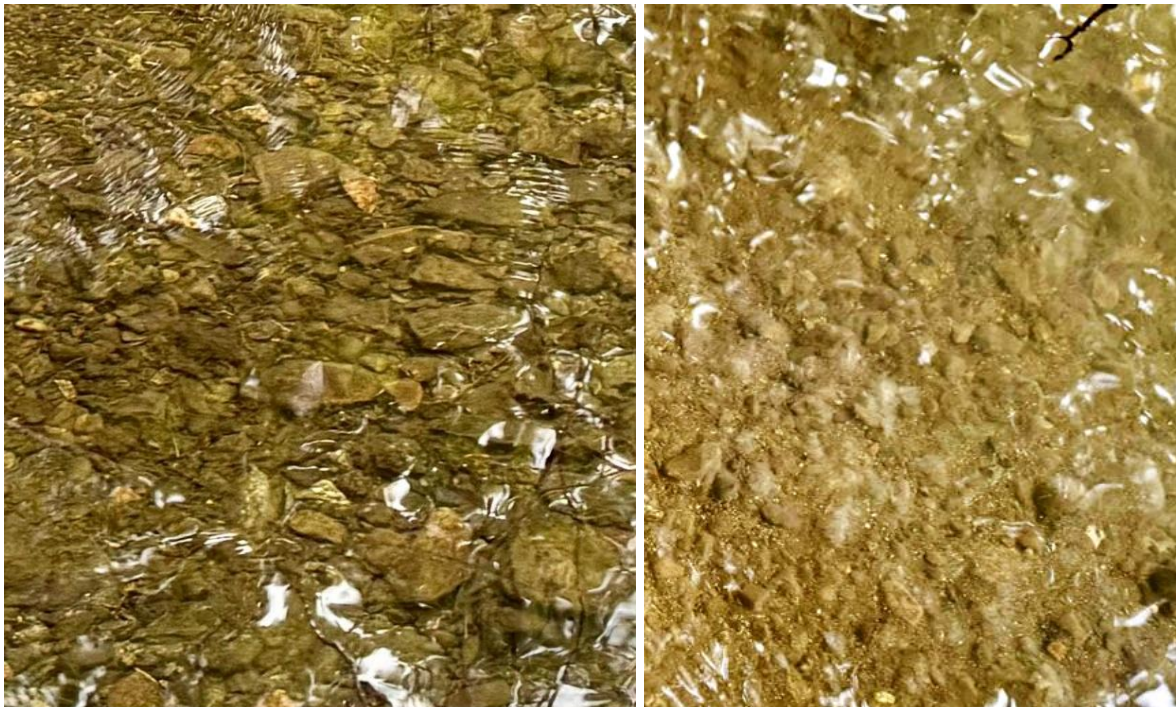
**Figur 98.** Fra ren og klar bekk til nedslammet og illeluktende bekkeløp etter utslipp av kloakk til Kystadbekken ved Oskar Braatens vei.

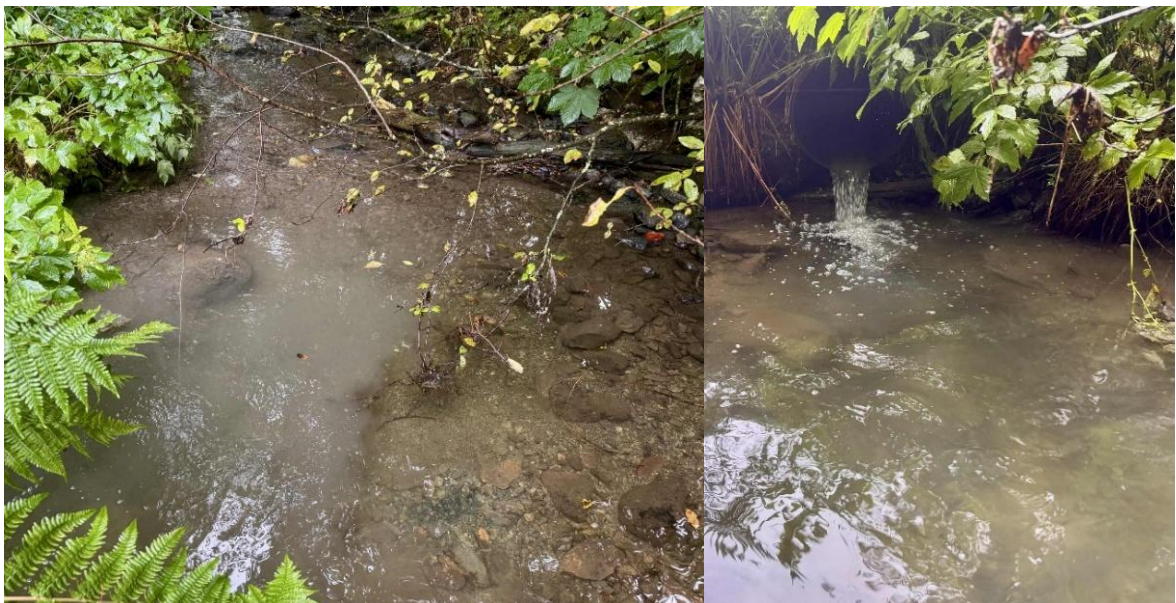
**Figur 99.** Utslippspunkt for urensset kloakk til Kystadbekken fra boligområde ved Oskar Braatens vei.

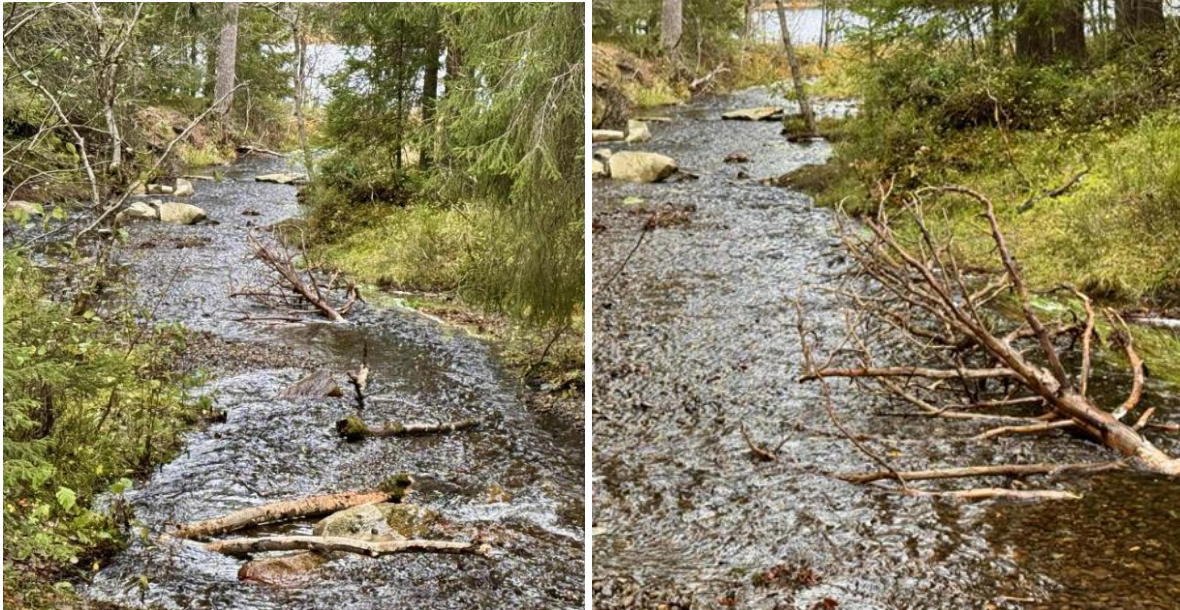
**Figur 100.** Bekk til Haukvatnet før utløp i Haukvatnet høsten 2025. Trefall i bekkeløpet bidrar til skjul og bedre oppvekstområder for ørretunger i bekken.

En stasjon (st. 23-1) på bekkepartiet før utløp til Haukvatnet (**figur 100**) ble undersøkt i den 19.august 2025.

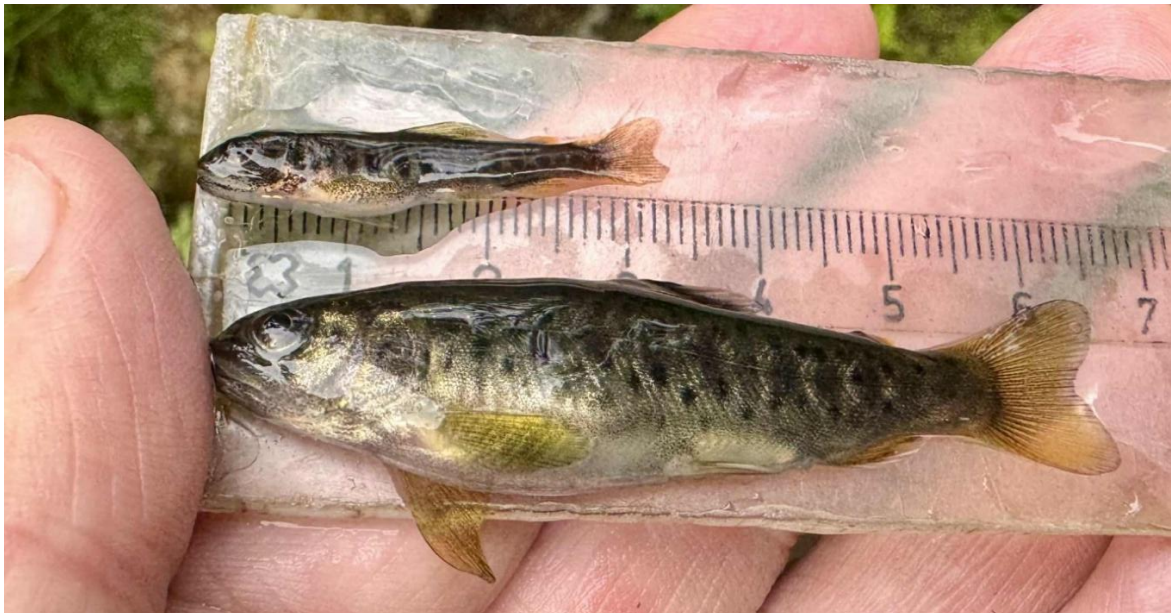
**Figur 104.** Stor forskjell på minste og største årsyngel ørret fra nedre del av bekk til Kyvatnet i 2025, og dermed også vesentlig overlapp i legefording og aldersklasser hos ungfiskbestanden i vassdraget.

Det er stor lengdeforskjell mellom minste og største årsyngel ørret i de ulike delene av bekken (**figur 104**), noe som i tillegg til tetthetsavhengig konkurranse knyttes til stor forskjell i vanntemperatur, næringstilgang og vekst for ørret som har vokst opp i bekken og oppholder seg i hovedløpet, sammenlignet med individer som stammer fra grunnvannsbekken. Eldre ørretunger ble ikke registrert, og skyldes at mesteparten av ørreten forlater bekken fortløpende, allerede første leveår (som årsyngel), og vandrer ut i Kyvatnet for videre oppvekst til voksen ørret.

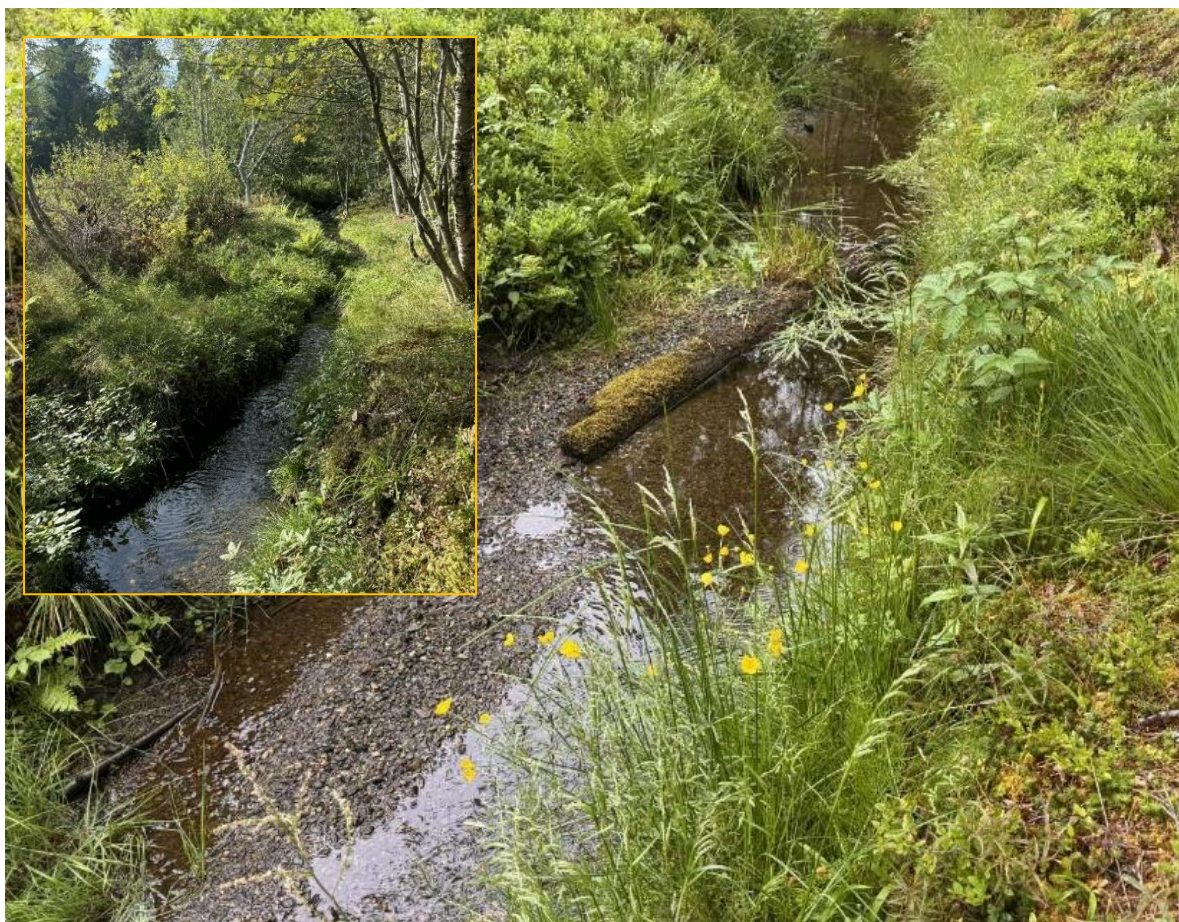
**Figur 105.** Øvre del bekk av bekk til Kyvatnet er svært liten i størrelse og vannmengde, men resultatene viser at den i dag har blitt et viktig gyte- og rekruteringsområde for ørreten i Kyvatnet.

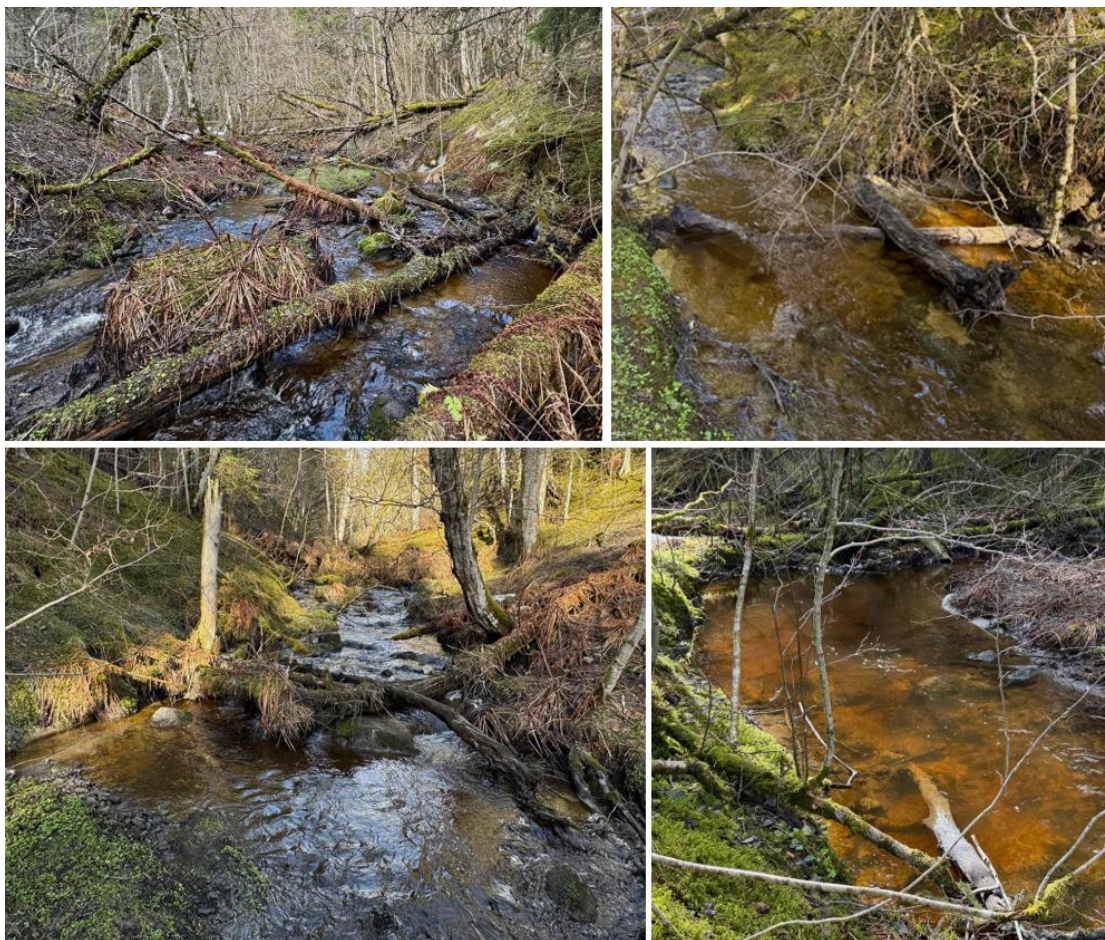
**Figur 106.** Bekkepartier med intakt naturtilstand eksisterer fortsatt i Sørå i bekkedalen nedstrøms Ringvålveien og Heimdal sentrum. Sjøørreten har ikke hatt tilgang til området siden 1960-tallet, men en liten stasjonær bekkelevende ørretbestand lever fortsatt i dette partiet av bekken. Foto fra befarings i april 2025.
