2745

NINA Rapport

# Ungfiskundersøkelser i Trondheim kommunes bynære vassdrag i 2025

Ungfisktellinger, problemkartlegging og oppfølging av restaureringstiltak

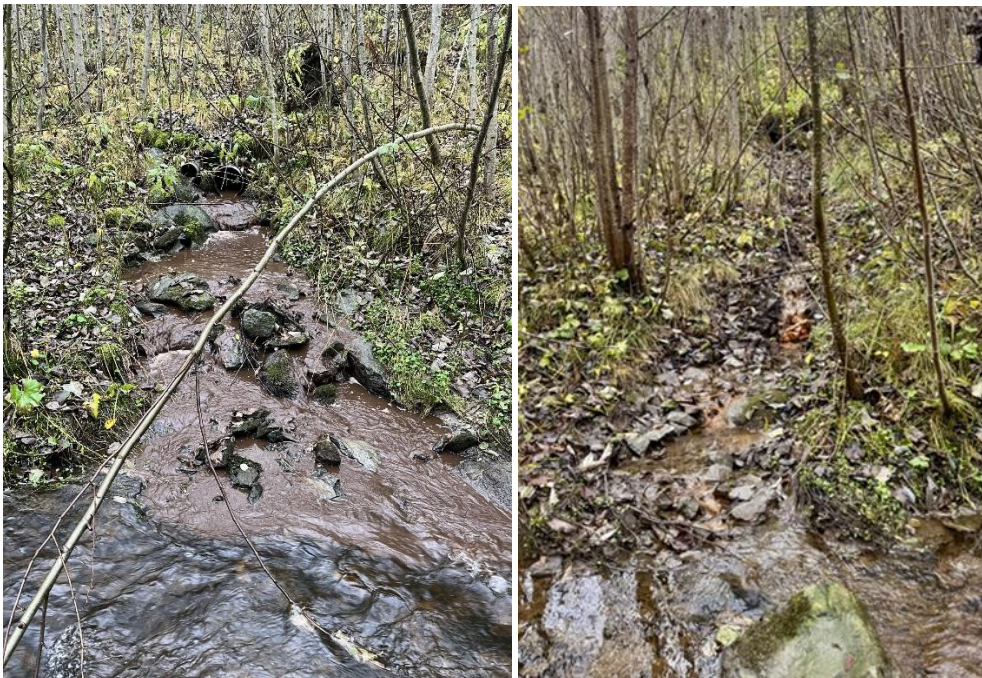
Nedslamming er pekt på som en av de største utfordringene for Sørås vannmiljø (Bergan 2025a). I 2025 avdekkes også betydelige utslipp av både kloakk og oljeholdige forbindelser via rør som er ledet ut i bekken. Bekkeløpet lukter olje og kloakk, og synlig oljefilm og sterk oljelukt avdekkes ved graving i bekkesubstratet (**figur 111** og **112**), noe som tyder på vedvarende utslipp som kan ha større omfang i enkelte perioder. Dette er nedstrøms st. 12-10, men oppstrøms st. 12-9, i restaurert strekning nedstrøms avkjøring til Kattem. Både årsyngel ørret og eldre ørretunger faller kraftig i tetthet på stasjoner etter dette utslippspunktet og nedover i Sørå. Denne trenden er også synlig i tidligere års overvåkingsdata.

**Figur 111.** Utslipp av kloakk og partikler/slam og oljeforbindelser til Sørå mellom st. 12-09 og 12-10.

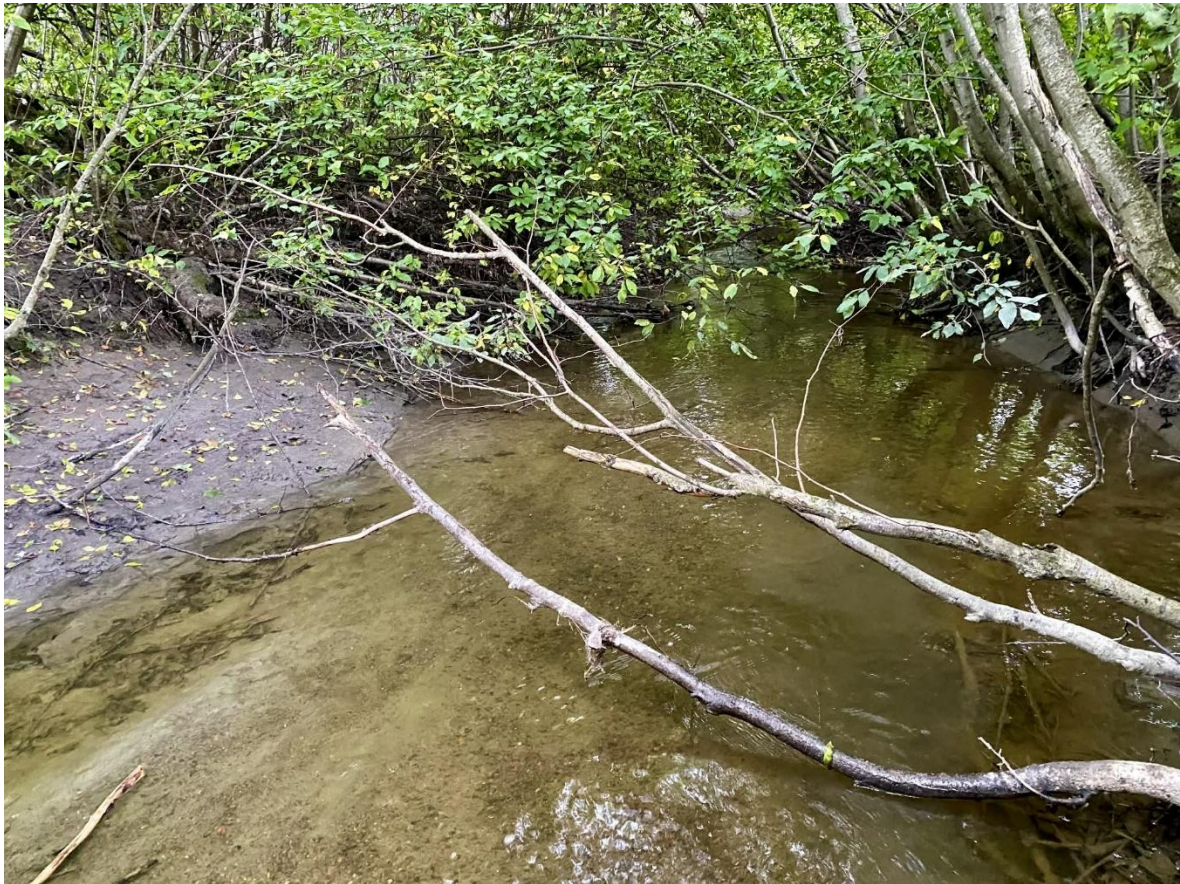
**Figur 113.** Før (2023). Nedre del av Eggbekken nedstrøms Fv 707 før restaureringer i 2025.

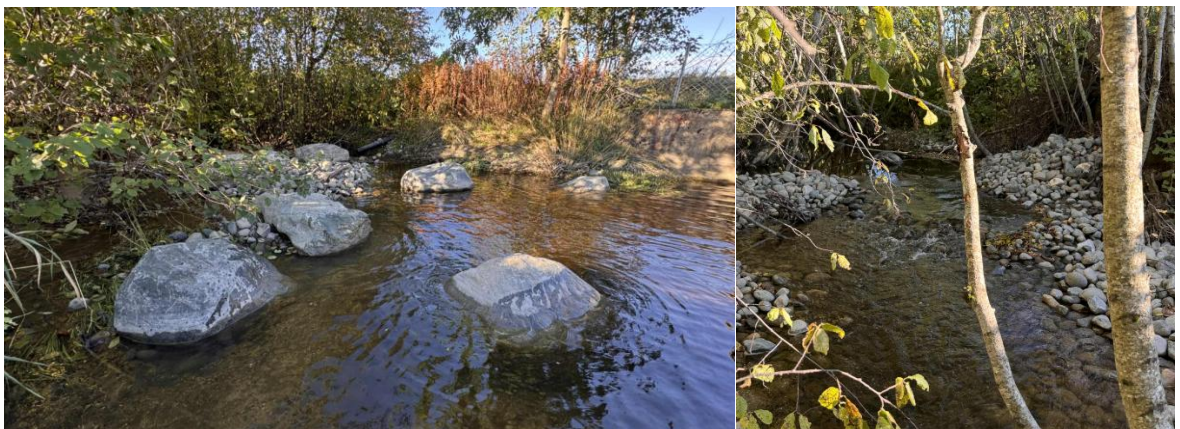
**Figur 114.** Etter. Nedre del av Eggbekken nedstrøms Fv 707 i 2025, etter tiltak med utlegging av stor og små elvestein sommeren 2025.

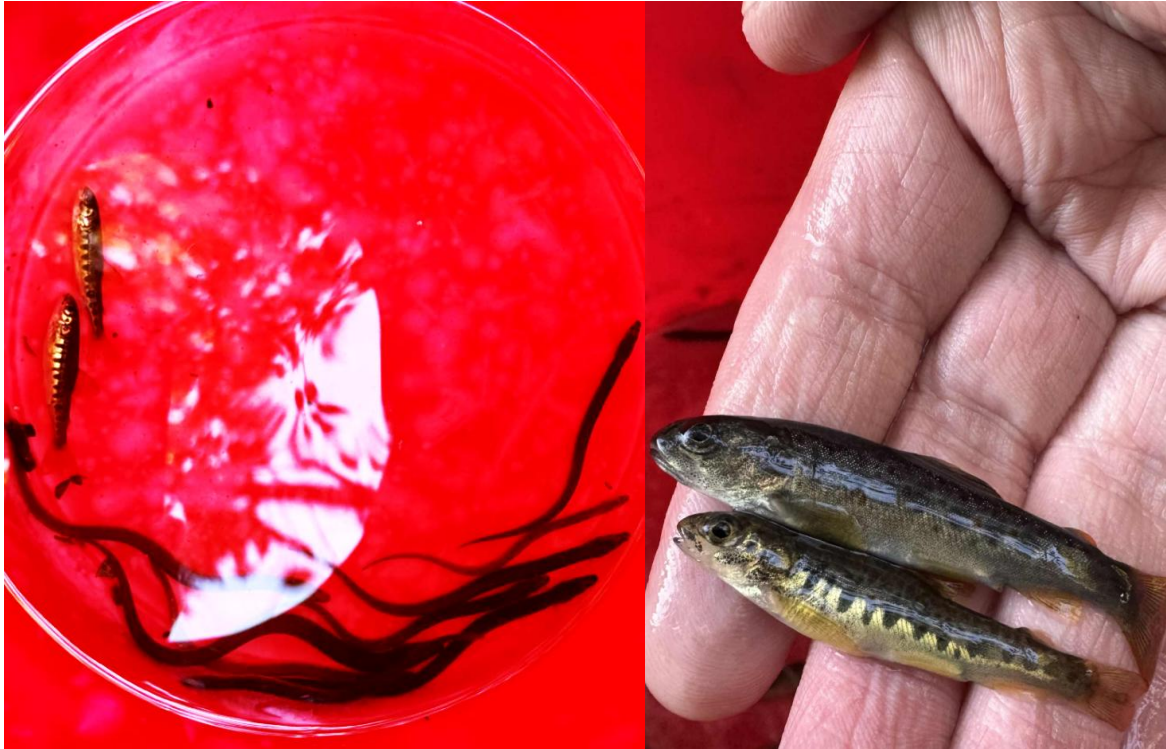
I 2025 ble det både fanget og observert mye små ål («ålefaringer») og enkelte større individer på bekkeavsnittet nedstrøms Fv 707. Dette var hovedsakelig ål med lengder 7-12 cm, som kan være en indikasjon på at vandringsveien for små ål også er problematisk i området rundt veikrysningen og fisketrappa ved lav vannføring og lite nedbør. 10 ål ble fanget på stasjonen nedstrøms fisketrappa (**figur 120**), og tre åler ble fanget oppstrøms. Ved bruk av tetthetsestimater med fangbarhet på 0,5, gir dette en tetthet av ål på 62,5 per 100 m<sup>2</sup> nedstrøms fisketrappa, og 24,0 per 100 m<sup>2</sup> oppstrøms. I 2024 ble det kun fanget en ål på om lag 15 cm nedstrøms veien, og ingen fangst av ål oppstrøms (Bergan 2025a). I 2023 (Bergan & Nøst 2024, Bergan & Holthe 2024) ble det både fanget og observert svært mye ål i Lauglobekken nedstrøms Fv 707, uten at fangsten ble forsøkt kvantifisert. Det er vanlig å finne ansamlinger av ål i ulike størrelser på vandring i vassdrag nedstrøms vandringshindrende konstruksjoner (Bergan mfl. 2020), spesielt i vassdrag med antatte oppvekstområder i større vannkilder (vann/innsjøer) i nedbørfeltet. Slike vannkilder er viktige oppvekstområder for ål langs norskekysten, og tekniske inngrep (demninger, vei og andre inngrep) hindrer eller stopper tilgangen til oppvekstområdene. I nedbørfeltet er både Lauglovatnet, Velikvatnet og Svartvatnet vannkilder med potensiell forbindelse til Lauglobekken via små bekker, og dette kan være viktige oppvekstområder for ål. Dette er imidlertid aldri undersøkt eller bekreftet.

**Figur 120.** Fangst i Lauglobekken i 2025. T.v.: To årsyngel laks og 10 ål. T.h.: Årsyngel ørret (øverst) og laks (nederst).

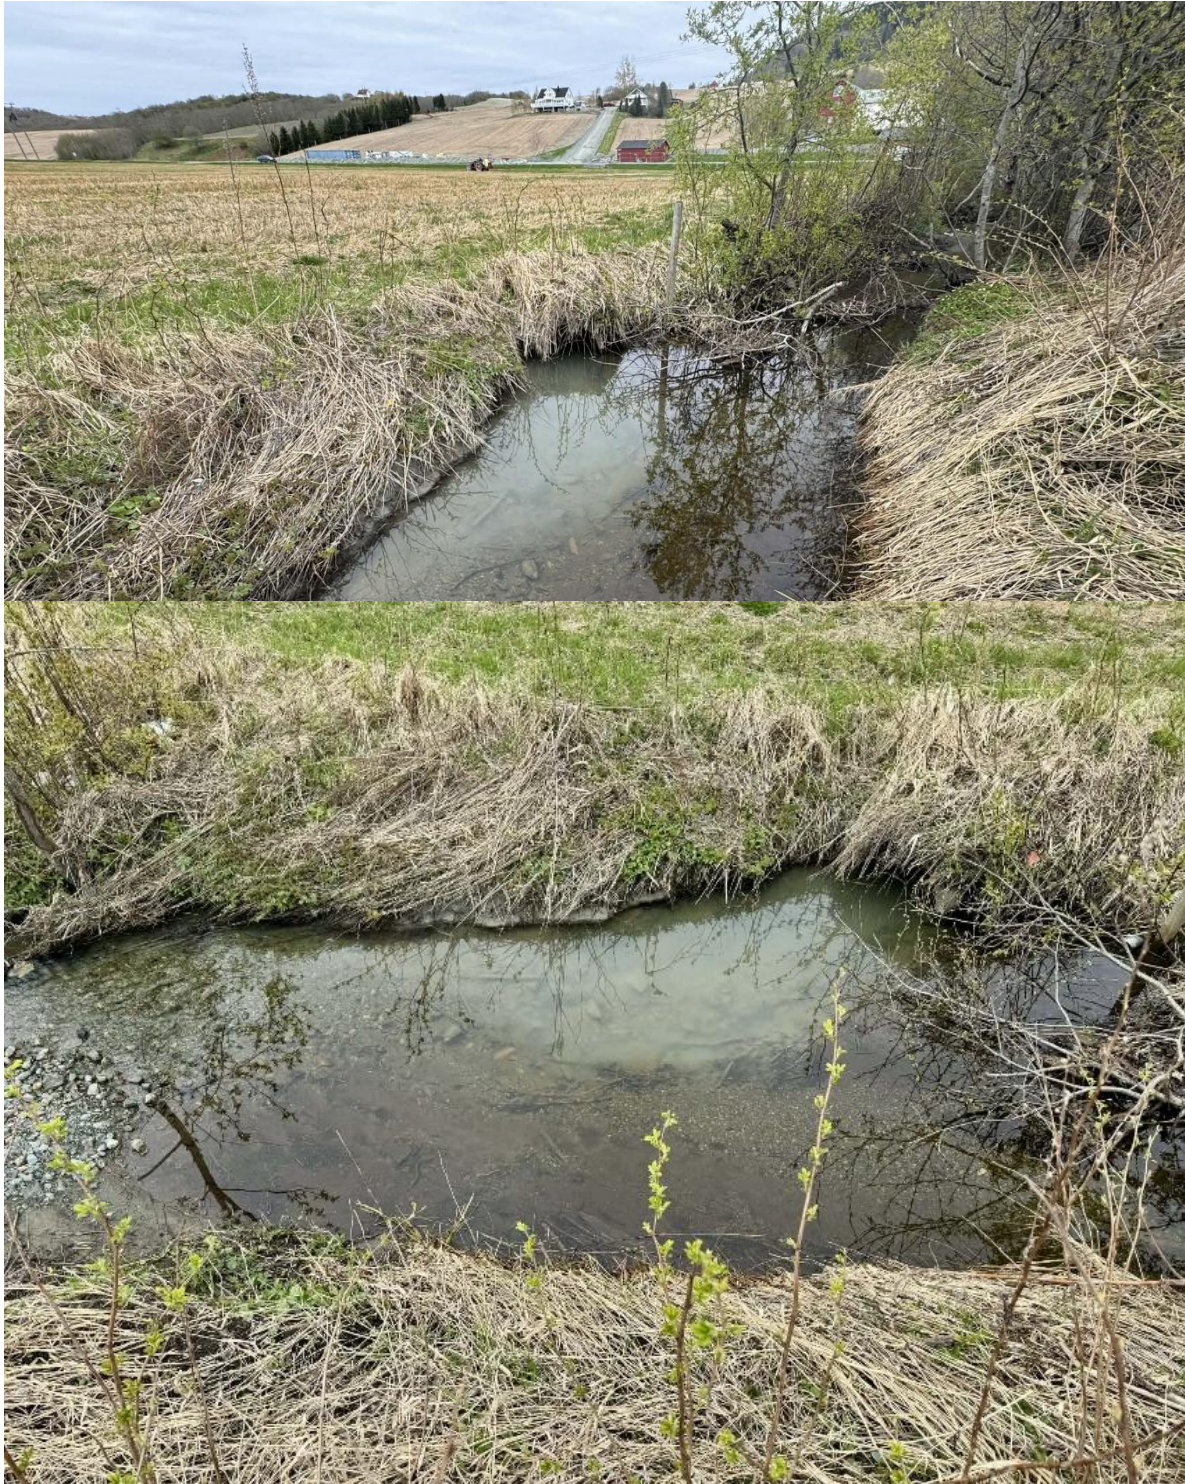
**Figur 121.** Kantvegetasjon mangler, og dyrkamark helt ned mot bekken, på bekkepartier i Gravbekken nedstrøms Fv 7070 Leinstrandvegen. Det er nedgravde punktutslipp av landbruksbelastning til bekkeløpet via drensrør, og synlig partikkelforurensing (nederste foto). Foto fra 27. april 2025.

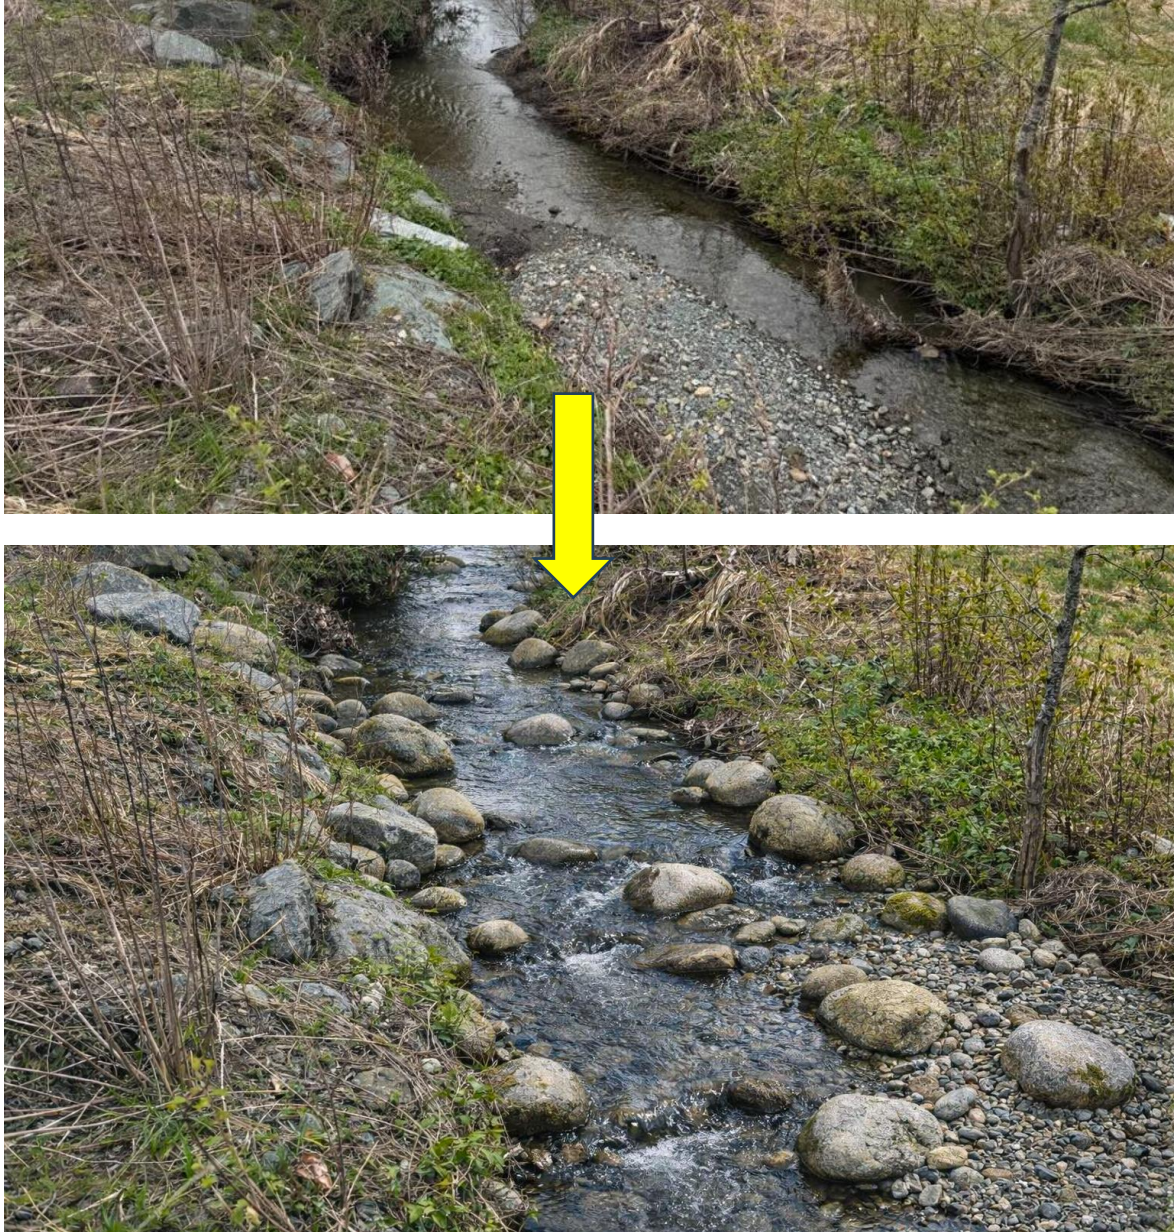
**Figur 123. Øverst:** Gravbekken renner i en utgrøftet, grunn og avsmalnet landbrukskanal dominert av sand, grus og finsubstrat nedstrøms Fv 707, og mangler de fleste naturlige vassdragskvaliteter. **Nederst:** En tiltaksplan fra 2021 (Bergan mfl. 2021) foreslår ulike restaureringsgrep på strekningen, som vist i KI-generert foto fra samme strekning som øverste bilde.

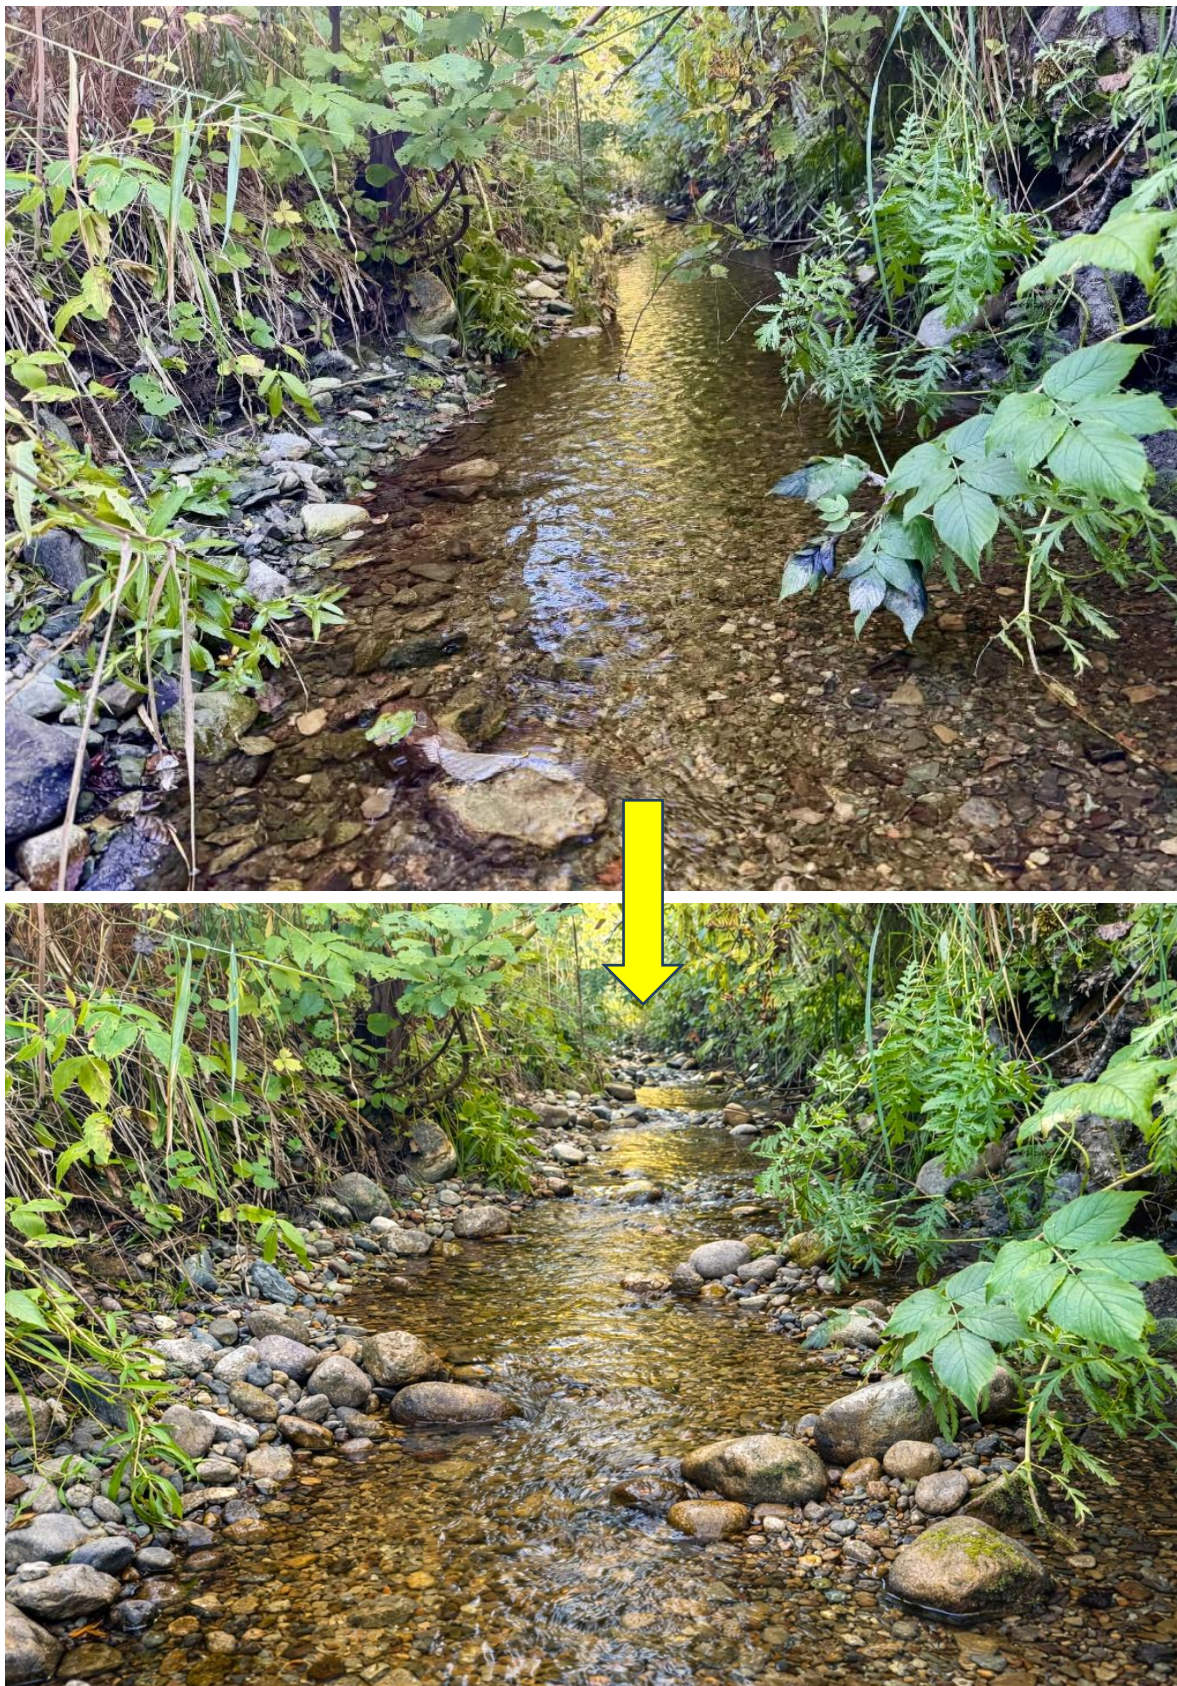
**Figur 124.** Kanaliserte strekninger dominert av sand og grus uten naturlig bekkesubstrat (øverst, dagens tilstand) kan med enkle restaureringsgrep gjenvinne naturlige vassdragskvaliteter og produksjonsevne for sjørørret (nederst).

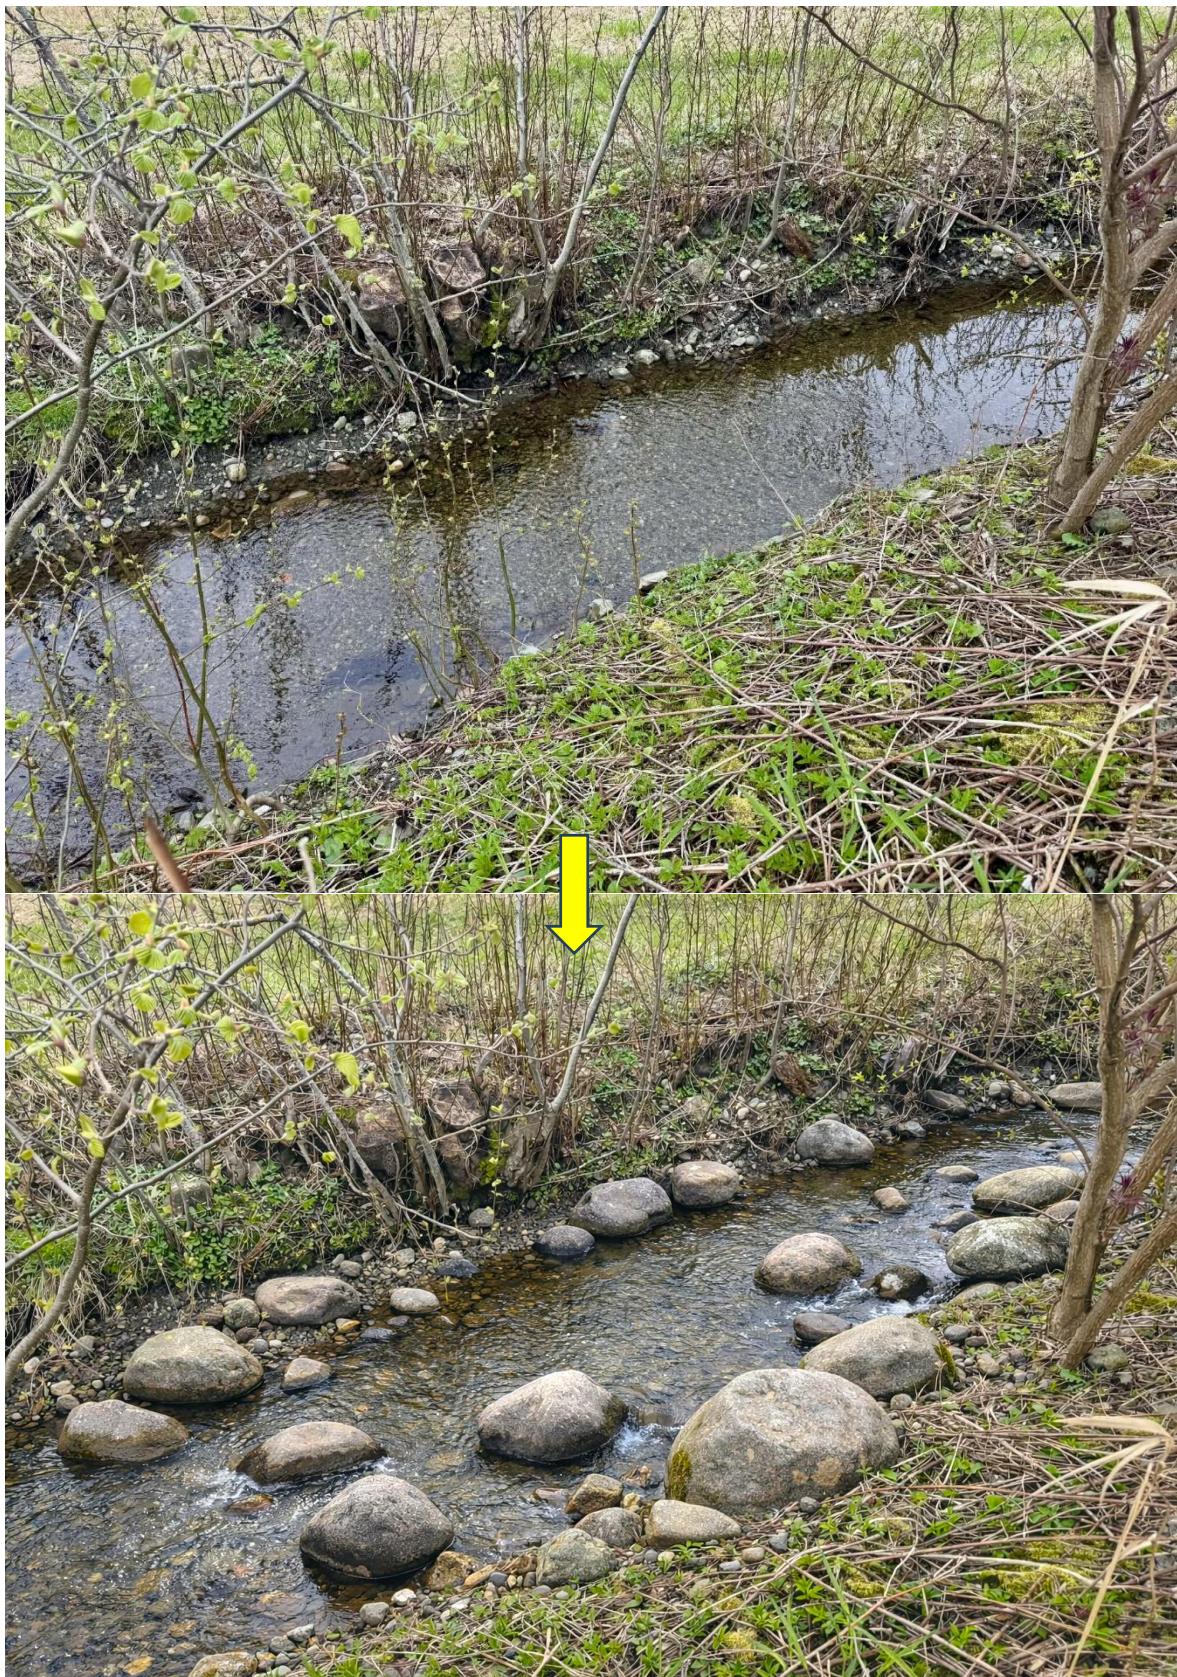
**Figur 126.** Restaurering ved bruk av stor og små elvestein (nederst) i dagens monotone, uproduktive og kanaliserte strekninger av Gravbekken nedstrøms Fv 707 Leinstrandvegen (øverst).

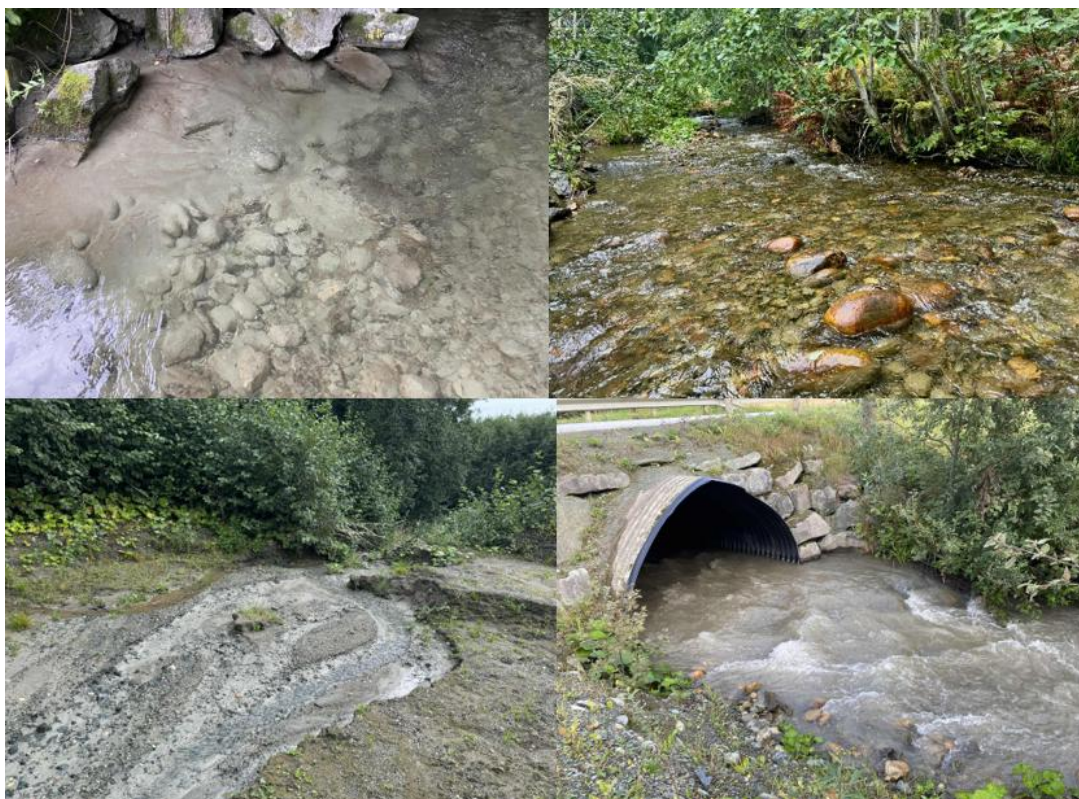
Loa fikk en stor reduksjon i produksjonen av ørret og laks etter ekstremværet «Gyda» vinteren 2022 (Nøst 2023, Bergan 2025a), og ble kraftig påvirket av flom og utspyling av elvemasser, etterfulgt av ras og utglidninger. Dette framkom av resultatene fra 2022 (**figur 130**), som viste svært lave tettheter av ørret på alle stasjoner, og ingen laksunger. Tetthetstallene var redusert i området 50- 90 % sammenlignet med de fire årene forut. I 2024 var tetthetstallene økt igjen. Avbøtende tiltak med utlegging av gytegrus de senere år, har sikret at produksjonspotensialet i vassdraget ikke har blitt redusert ytterligere, tross stor tilførsel av finpartikler og nedslamming fra aktiviteter nært vassdraget. Det er de siste årene observert økt avrenning av finstoff (sand og slam) til vassdraget fra nærliggende virksomheter (Bergan 2025a). Parallellt med øvrige tiltak og restaurering ved bruk av stor elvestein, må det settes inn tiltak for å bremse denne utviklingen i partikkelforurensning, nedslamming og gjenøring av habitater i Loa som vist i **figur 131**.

**Figur 131.** Et nærliggende sand- og masseuttak tilfører Loa store mengder finstoff under dagens avrenningsforhold og klimaregime. Forskjellen i nedslamming i Loa nedstrøms utslippspunktet (øverst, t.v.) sammenlignet med strekninger oppstrøms (øverst, t.h.) er svært stor
