# *Årsrapport 2023*

## *Heggstadmoen nedlagte avfallsdeponi*

*Dato: 29.02.2024*

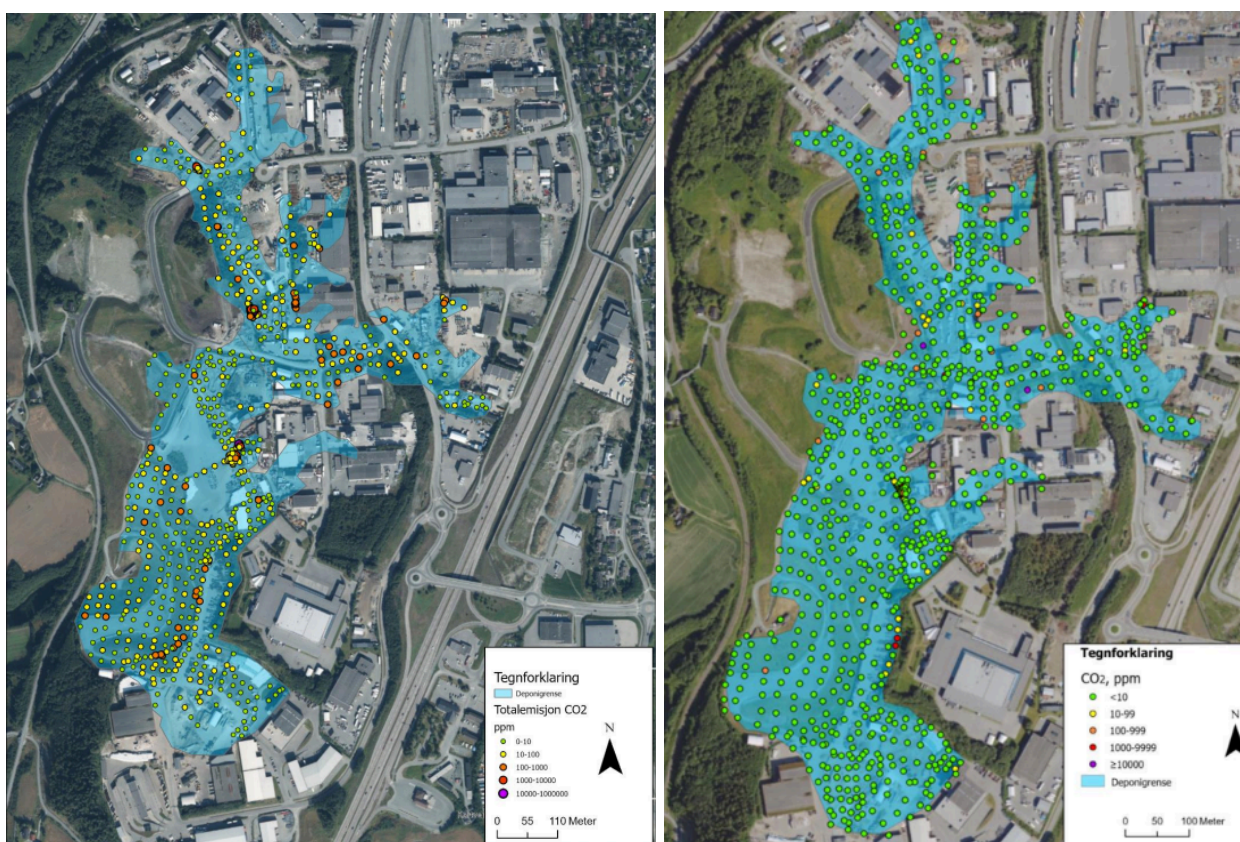
Figur 5.2: Målt overflateemisjon av CO<sub>2</sub> innenfor deponigrensa (blått) i 2023. Skalaen i ppm nede til høyre. Målte verdier av CO<sub>2</sub> er korrigert for bakgrunnskonsentrasjonen i luft. Kilde: COWI, 2024a.

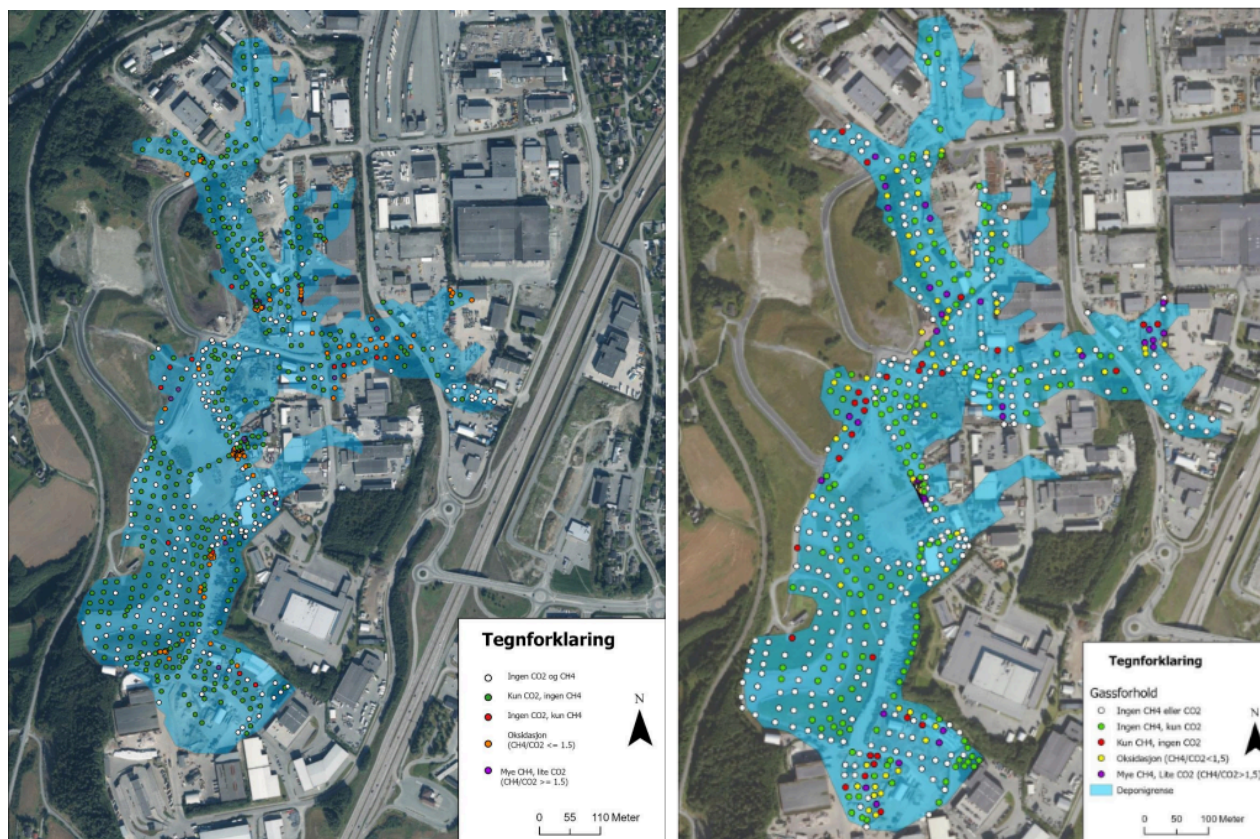
Der det er målt høye konsentrasjoner av metan, er det også som oftest målt høye konsentrasjoner av karbondioksid. Et forholdstallet mindre enn 1,5 er indikasjon på om det foregår metanoksidasjon i overflaten. Figur 5.3 viser flertall grønne punkter, altså med kun CO<sub>2</sub> og ingen CH<sub>4</sub>, og tolkes som at det skjer fullstendig metanoksidasjon i overflaten. Det er et fåtall røde og lilla punkter (mye CH<sub>4</sub>, lite/ingen CO<sub>2</sub>), og disse er i hovedsak knyttet til kjente utslippspunkt. Hvite punkt viser hverken CH<sub>4</sub> eller CO<sub>2</sub>. Her antas det å være så tett overflate at deponigassen trekker andre steder.

Figur 5.3: Forholdstall (korrelasjon) mellom metan og karbondioksid ved emisjonsmålinger (Cowi, 2024a).

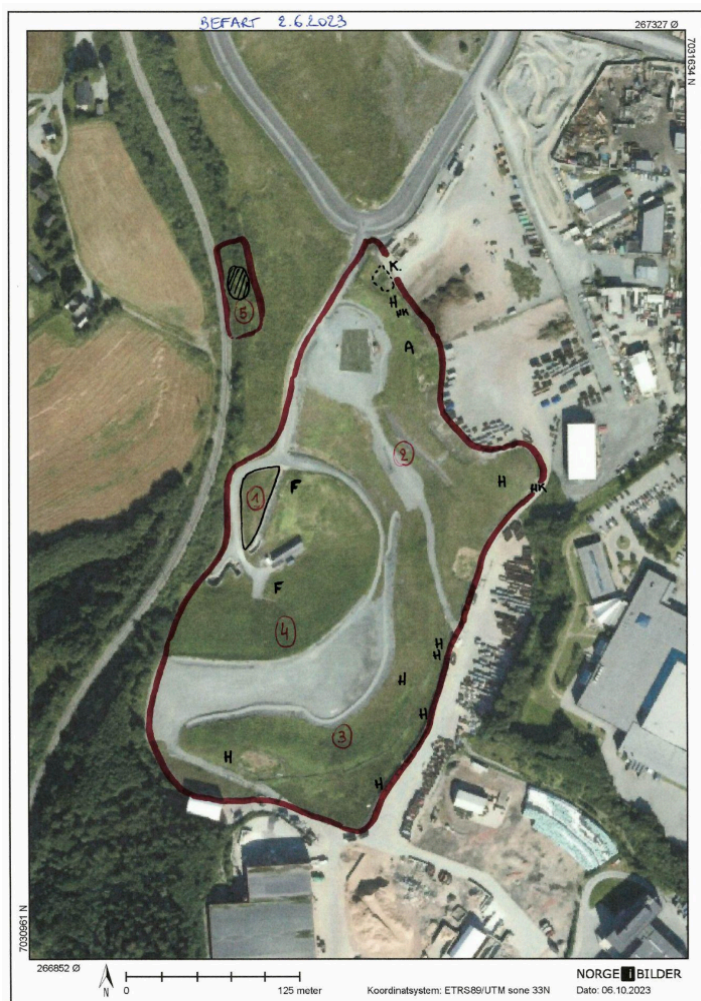
Figur 6.2. Oversikt over områder og funn av fremmede arter på deponiområdet. Område 1: stor forekomst av hagelupin, H: spredte hagelupinplanter, K: kjempespringfrø, HK: honningknoppurt, F: fagerfredløs, A: akeleie, skravert område (nr. 5): tidligere funn av legepestrot, rødt omriss: befart område 2. juni 2023.

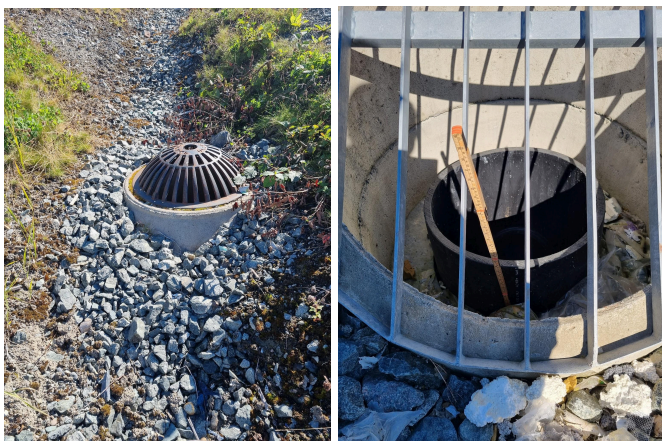
- Feil på inntakskummer for overvann: En gjennomgang av overvannssystemet sommeren 2022 viste at flere inntakskummer fra åpne grøfter på område 4 ikke fungerer etter hensikten, antakelig pga setninger. Det ble utført kutting av kumhøyde og tetting mellom kum og omkringliggende betongelement på en kum (368832) høsten 2023.

Figur 7.1: Eksempler på inntakskummer for overvann som ikke fungerer effektivt.

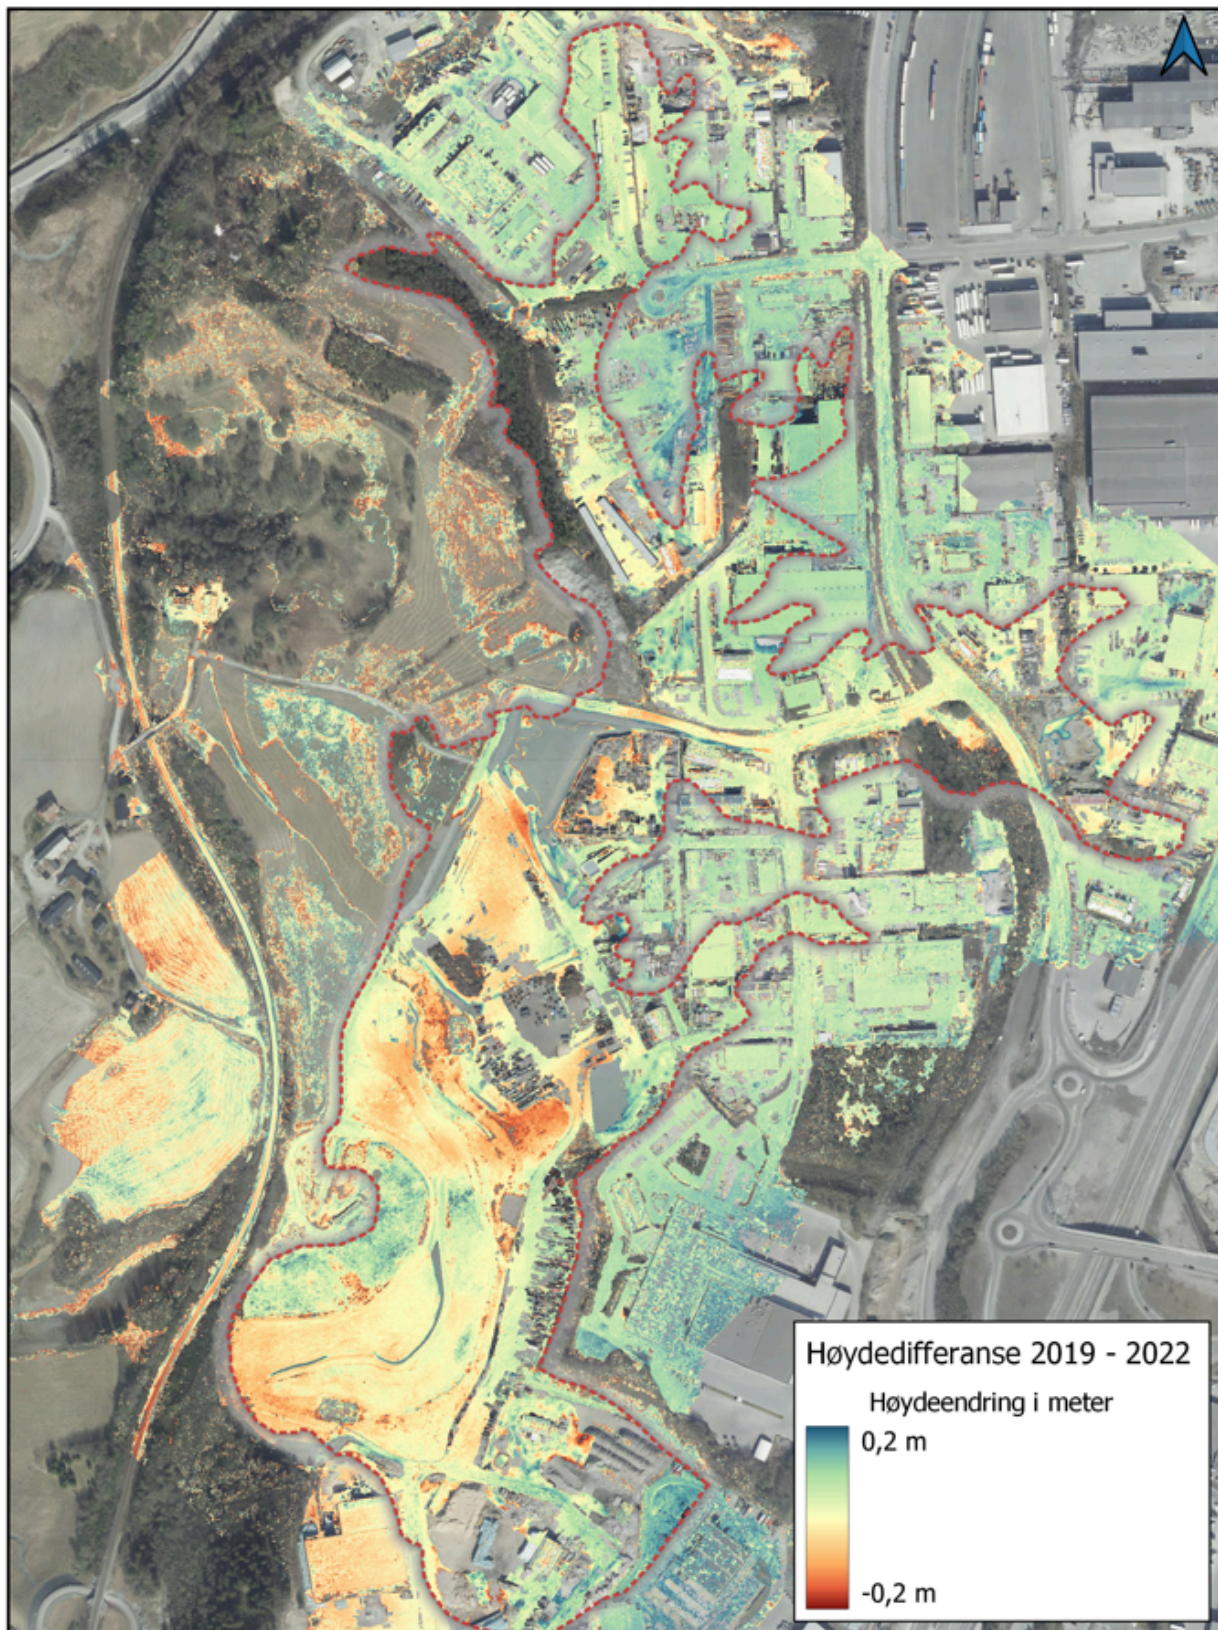
### Høydeanalyse over Heggstadmoen 2022

Dato: 22.02.2023  
EPSG: 25832

Figur 6.1: Bilde av endringer i fototrigonometrisk innmålt høydedata på deponiet (rød stiplet linje) fra 2019 til 2022. Varme farger angir hvor overflaten er blitt inntil 0,20 m lavere. Kjølige farger angir hvor terrenget kan ha steget inntil 0,20 m. Større/mindre endringer enn 20 cm er ikke farget. Se vedlegg E for større bilde.
