Å reparere fasader i mur, tegl  
og puss  
Seminar i Trondheim februar  
2019

# Energisparing i gamle murgårder

Marte Boro, Riksantikvaren

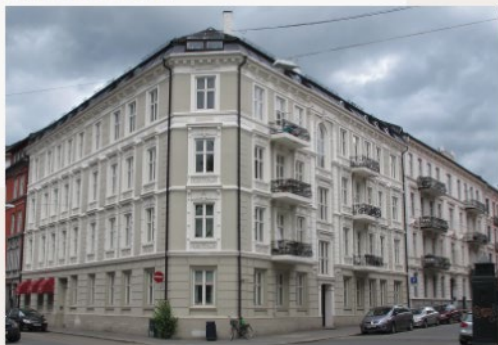
Murgård med enkle klassistiske fasader med like vinduene plassert jevnt bortover den pusete fasaden.

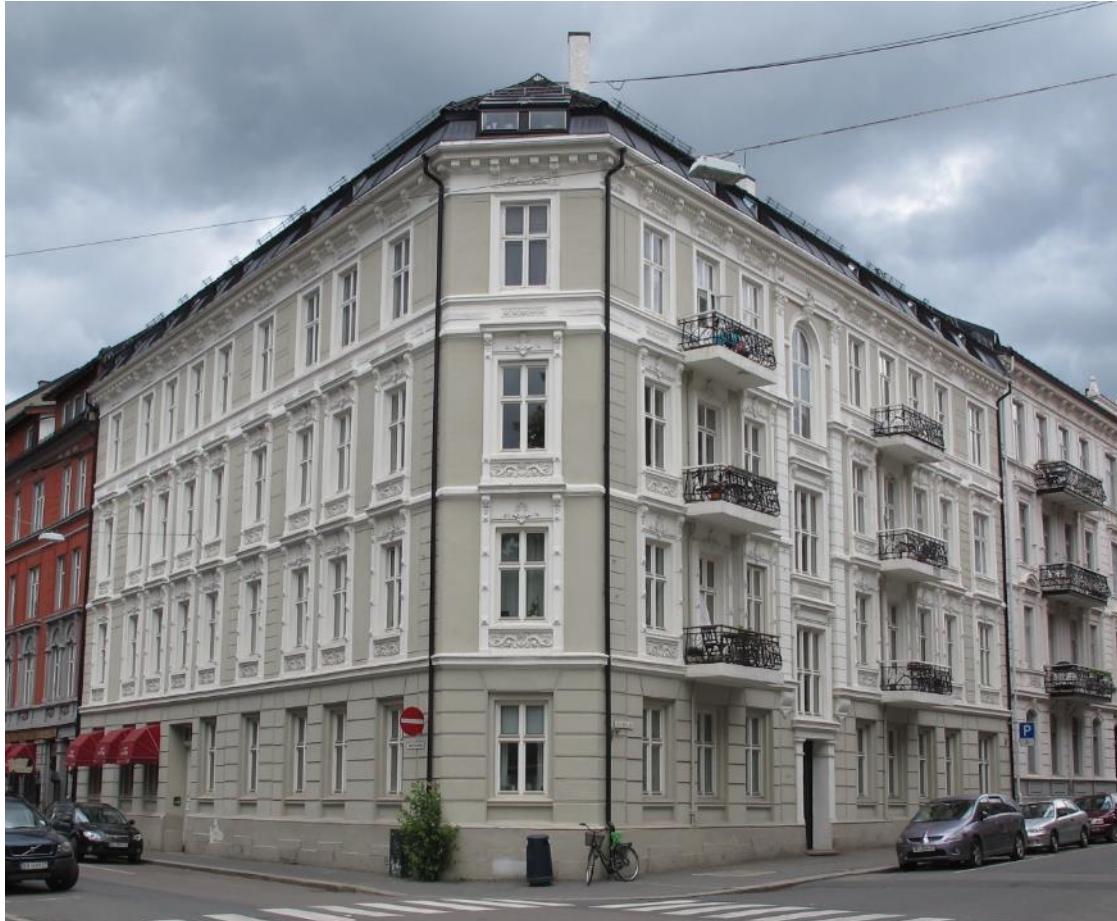
# Fordelingen av varmetap i en 4 etasjes murgård - Stor andel yttervegg

Mørk blå - Yttervegg  
Rød - Etasjeskille mot loft  
Grønn - Etasjeskille mot kjeller  
Lilla - Vinduer  
Turkis - Kuldebruer  
Oransje - Infiltrasjon  
Lys blå - Ventilasjon

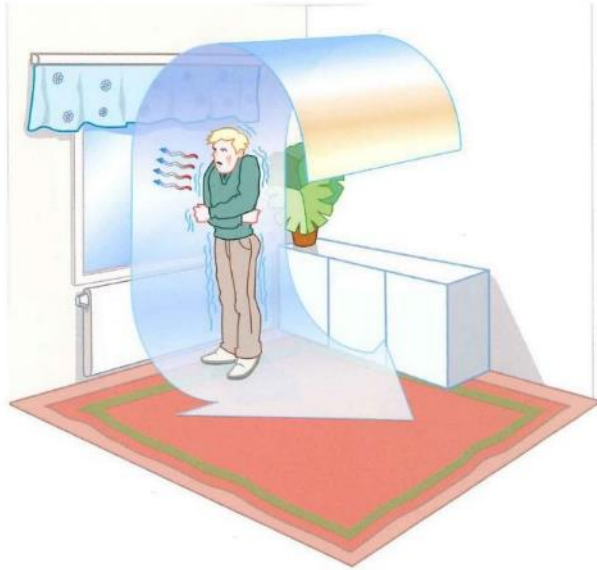
Kaldras

Tetting av overgang  
mellom bygningsdeler

Tetting av etasjeskiller

Tetting ved vinduer og  
dører

Vindsperre

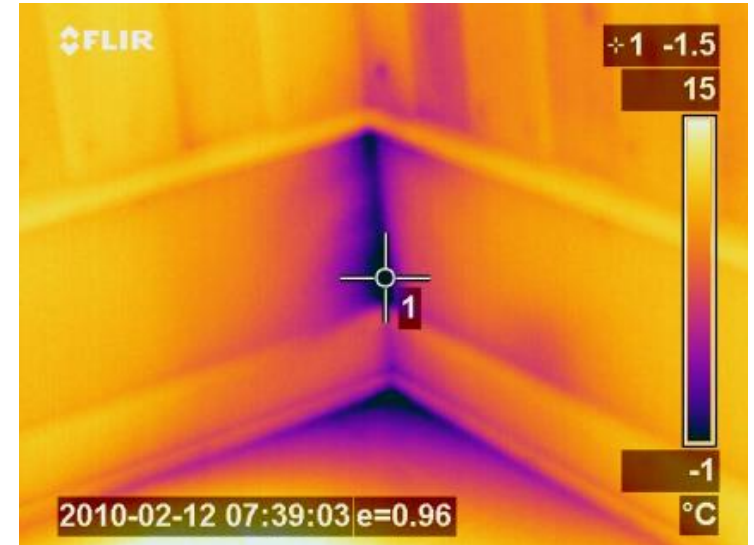
Termofotografering - det er  
kaldest ved overgangene  
mellom bygningsdelene

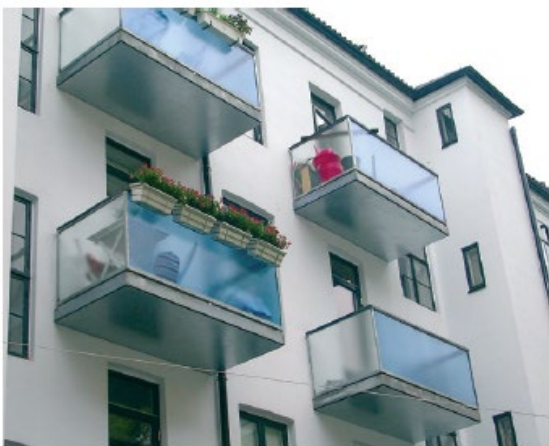
1800-talls murgårdsbebyggelse.  
Bakgårdsfasade med nye balkonger.  
Transparent utførelse. Dybde tilpas-  
set utstikkende privetbygg. Skjult  
innfesting i bjelkelag. Markveien
