# Mur og puss i trøndersk klima II

Bevare, foredle og aktivere historiske bymiljø.

Sophie Gjesdahl Noach, Sivilarkitekt, Post-master Restaureringskunst

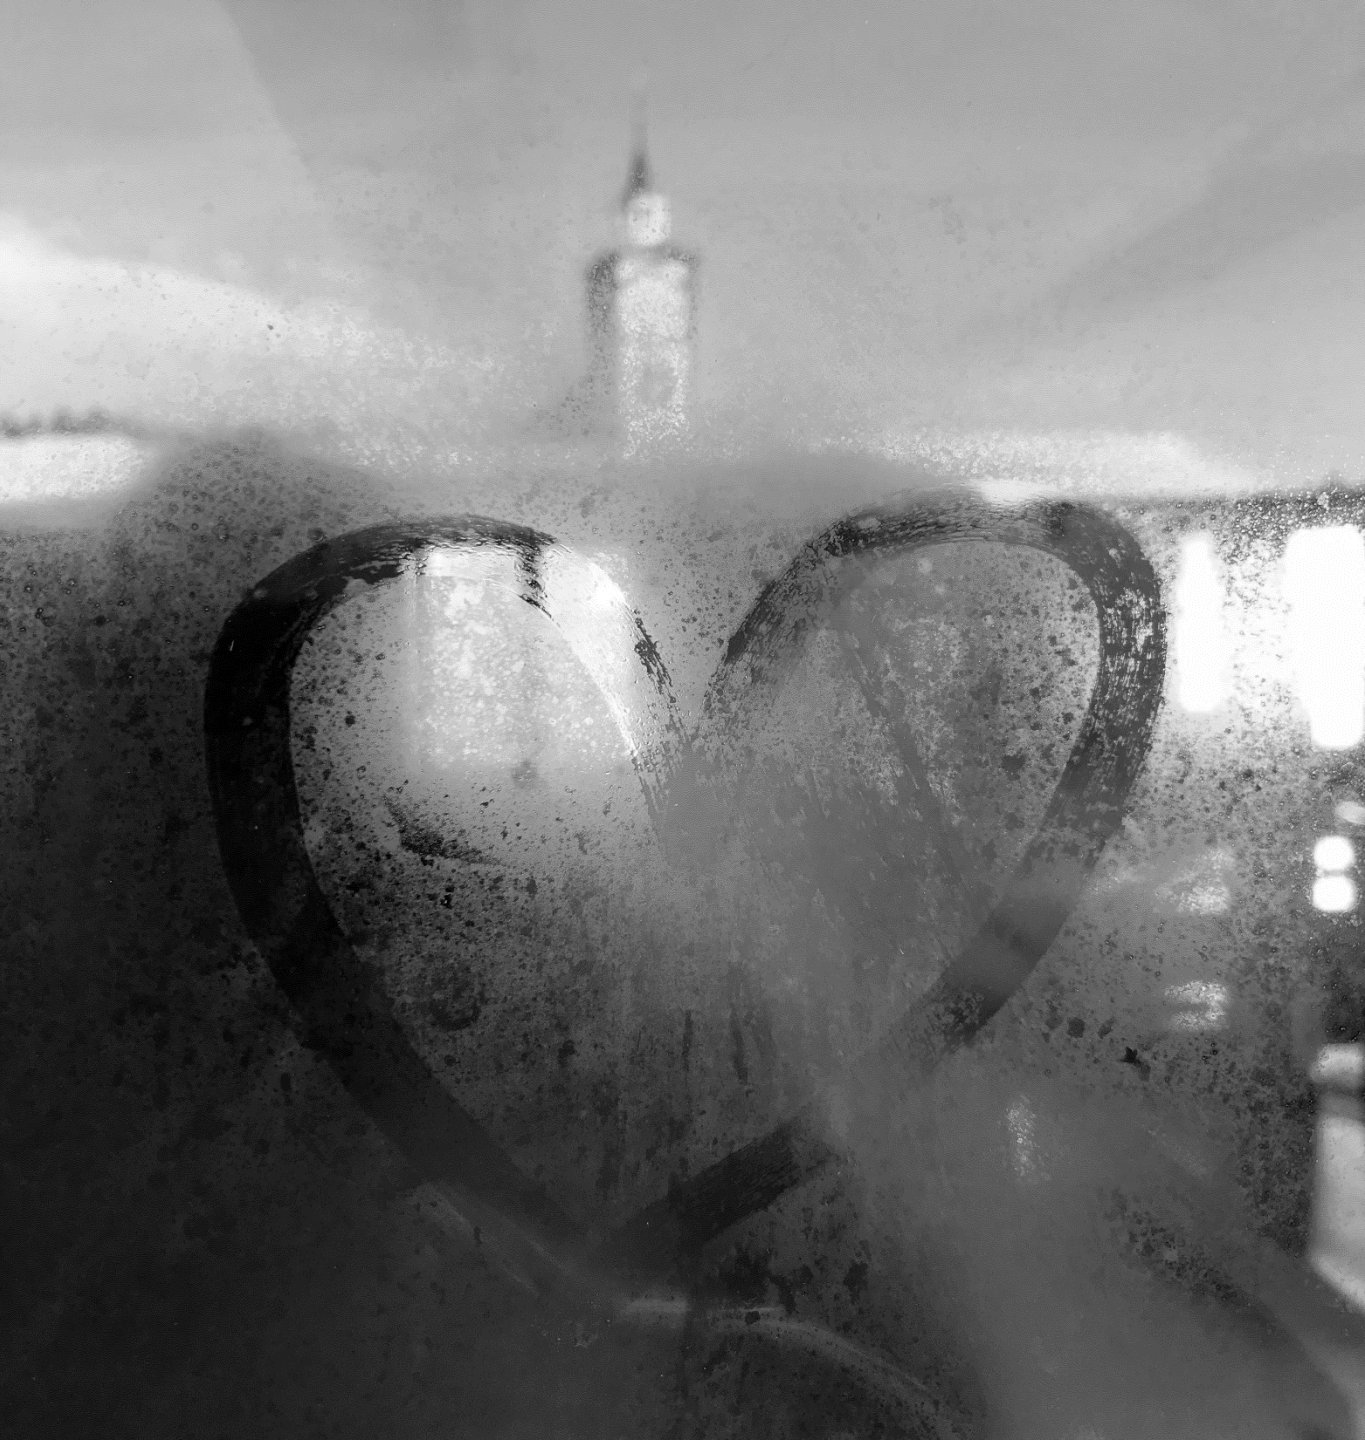
# Diffusjonsåpent eller diffusjonstett

Dugg-punkt  
og  
kapillarkrefter

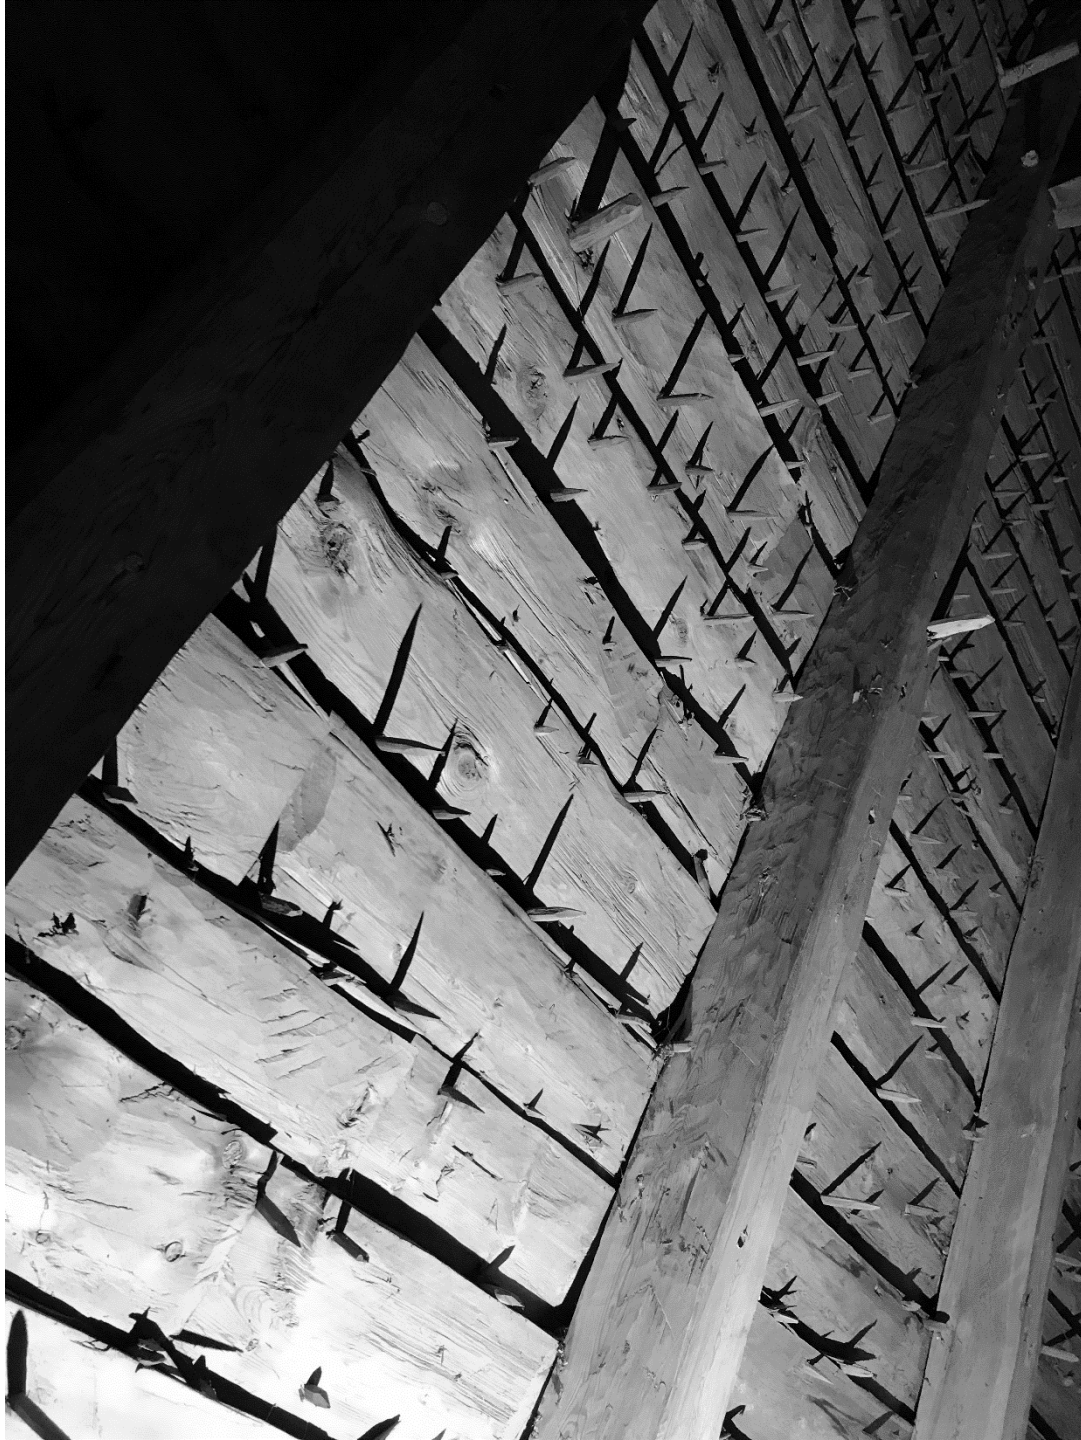
## Ventilasjon

Ila skole  
Arkitekt: Olaf Nordhagen 1921
