# RAPPORT FOR OMBRUKSKARTLEGGING **SANDMOEN BUSSDEPOT**

Oppdragsnavn **Sandmoen bussdepot - RIM**  
Prosjekt nr. **1350062296-001**  
Mottaker **Consto AS**  
Dokumenttype **Rapport for ombrukskartlegging**  
Versjon **01**  
Dato **10.06.2025**  
Utført av **Aslak Arnesson Aune**  
Kontrollert av **John Fraser Alston**  
Godkjent av **John Fraser Alston**  
Beskrivelse Rapport for ombrukskartlegging av bygningsmassen tilhørende Sandmoen bussdepot ved Torgardsvegen 7072 i Trondheim kommune. Bygningsmassen skal rehabiliteres og en ombrukskartlegging er utført for å få oversikt over hvilke bygningskomponenter som kan bevares og brukes på nytt.

Arealene ble befart av Rambøll den 14. mai 2025. Hele bygningsmassen omfattes av kartleggingen.

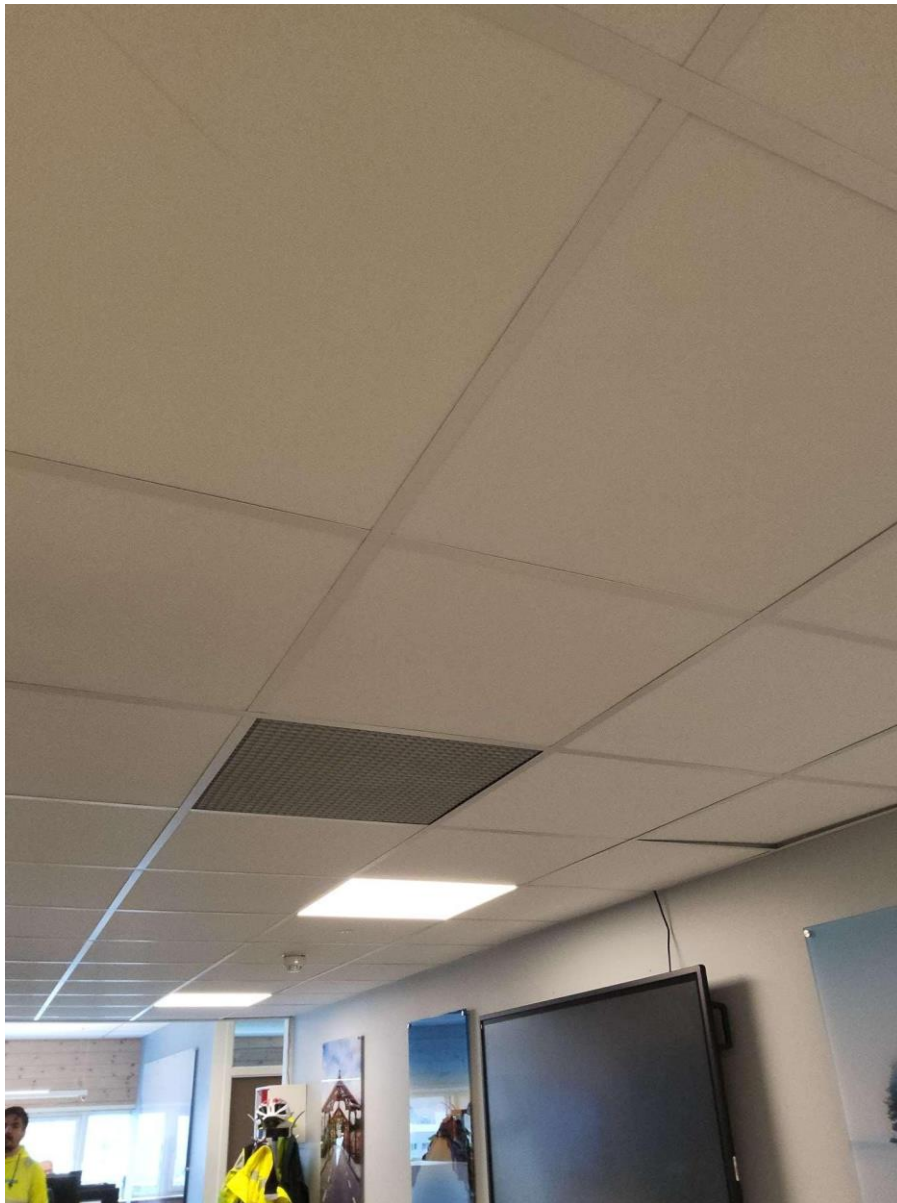
bilde-20250203-162635.jpg

| Materialnavn | Kategori<br>(tosifret nivå) | Kategori<br>(tresifret nivå) | Ombrukbarhet | Materialtype | Farge | Tilstand | Restlevetid (år) | Beskrivelse | Plassering i bygg (etg) | Modul | Høyde [cm] | Dybde [cm] | Bredde [cm] | Lengde [cm] | Brannklasse | Lydklasse | Mengde | Enhet | Bilde ref 1 | Eksempelbilde 1 | Bilderref 2 | Eksempelbilde 2 | Bilderref 3 | Eksempelbilde 3 |
|---|---|---|---|---|---|---|---|---|---|---|---|---|---|---|---|---|---|---|---|---|---|---|---|---|
| Systemhimling t-profil | 25 - Dekker | 257 - Systemhimlinger | • Liten eller ingen utfordring med demontering eller remontering.<br>• Er av god kvalitet og materialitet | glassull med fiberduk | Hvit | God | 20 | Mengde er oppgitt som takareal, noen plater vil være tilpasset og avvike fra dimensjon | 2a | | | | 60 | 60 | | | 140 | m2 | blide-20250203-162635.jpg | | | | | |

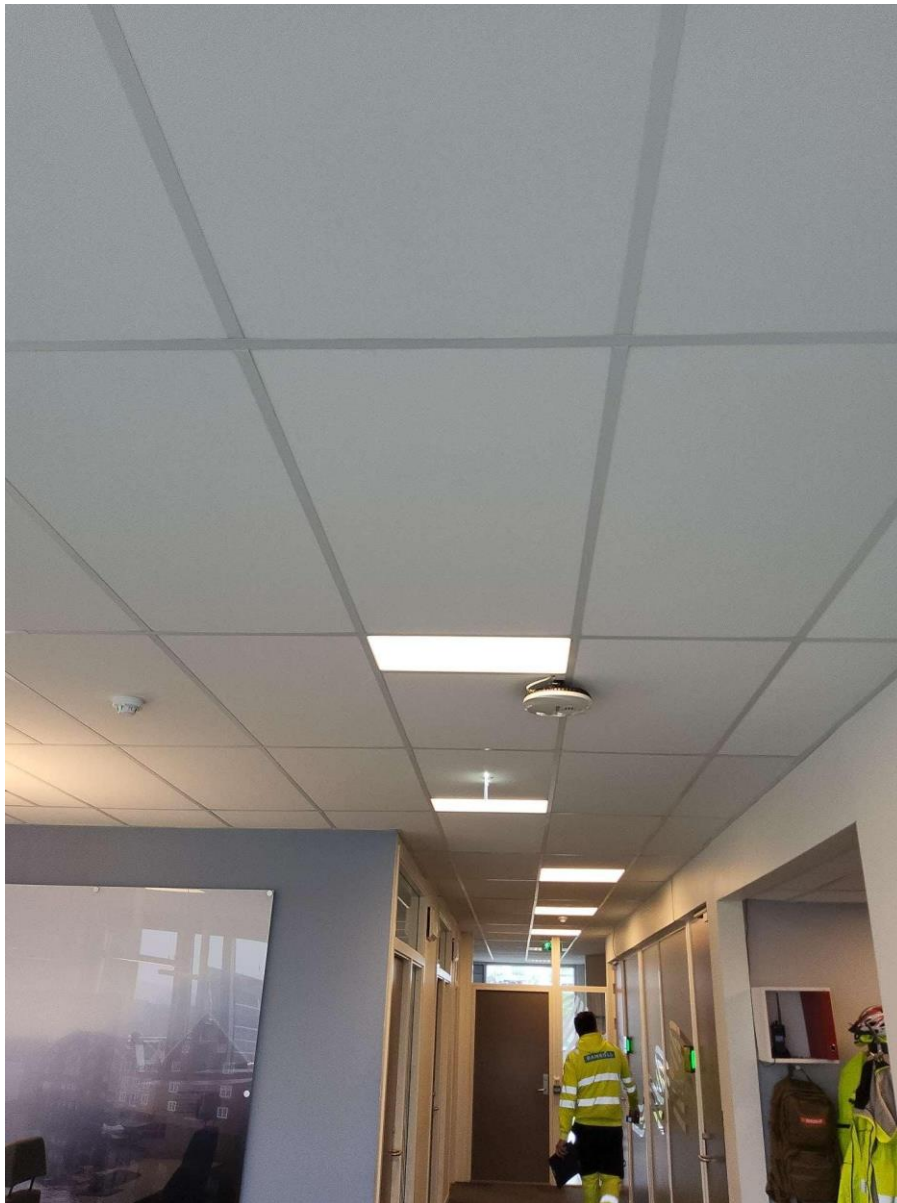
bilde-20250203-162817.jpg

| Materialnavn | Kategori<br>(tosifret nivå) | Kategori<br>(tresifret nivå) | Ombrukbarhet | Materialtype | Farge | Tilstand | Restlevetid (år) | Beskrivelse | Plassering i bygg (etg) | Modul | Høyde [cm] | Dybde [cm] | Bredde [cm] | Lengde [cm] | Brannklasse | Lydklasse | Mengde | Enhet | Bilde ref 1 | Eksempelbilde 1 | Bilderref 2 | Eksempelbilde 2 | Bilderref 3 | Eksempelbilde 3 |
|---|---|---|---|---|---|---|---|---|---|---|---|---|---|---|---|---|---|---|---|---|---|---|---|---|
| Systemhimling t-profil | 25 - Dekker | 257 - Systemhimlinger | • Liten eller ingen utfordring med demontering eller remontering.<br>• Er av god kvalitet og materialitet | glassull med fiberduk | Hvit | God | 20 | Mengde er oppgitt som takareal, noen plater vil være tilpasset og avvike fra dimensjon | 2a | | | | 60 | 120 | | | 77 | m2 | blide-20250203-162817.jpg | | | | | |

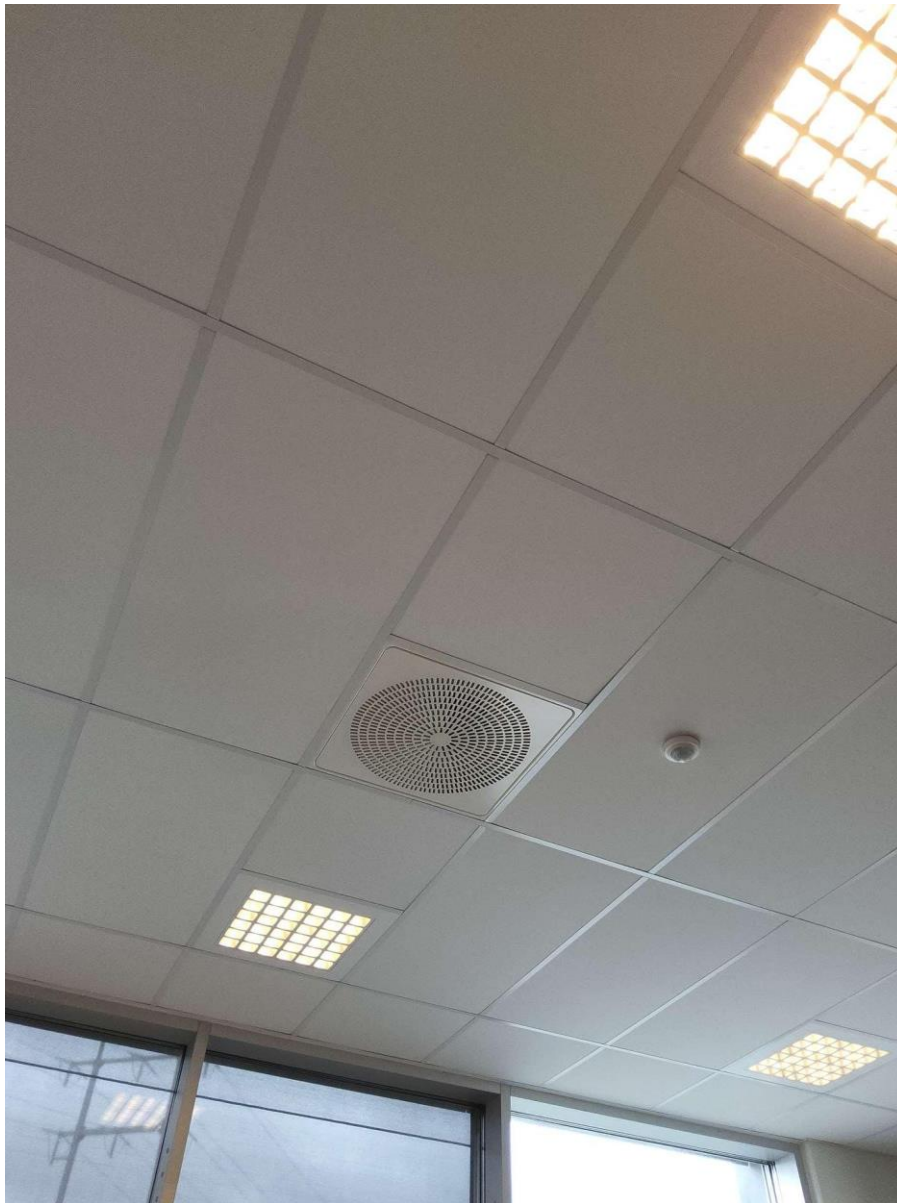
bilde-20250203-164645.jpg

| Materialnavn | Kategori<br>(tosifret nivå) | Kategori<br>(tresifret nivå) | Ombrukbarhet | Materialtype | Farge | Tilstand | Restlevetid (år) | Beskrivelse | Plassering i bygg (etg) | Modul | Høyde [cm] | Dybde [cm] | Bredde [cm] | Lengde [cm] | Brannklasse | Lydklasse | Mengde | Enhet | Bilde ref 1 | Eksempelbilde 1 | Bilderref 2 | Eksempelbilde 2 | Bilderref 3 | Eksempelbilde 3 |
|---|---|---|---|---|---|---|---|---|---|---|---|---|---|---|---|---|---|---|---|---|---|---|---|---|
| Systemhimling t-profil | 25 - Dekker | 257 - Systemhimlinger | • Liten eller ingen utfordring med demontering eller remontering.<br>• Er av god kvalitet og materialitet | glassull med fiberduk | Hvit | God | 20 | Mengde er oppgitt som takareal, noen plater vil være tilpasset og avvike fra dimensjon | 2b | | | | 60 | 120 | | | 100 | m2 | blide-20250203-164645.jpg | | | | | |

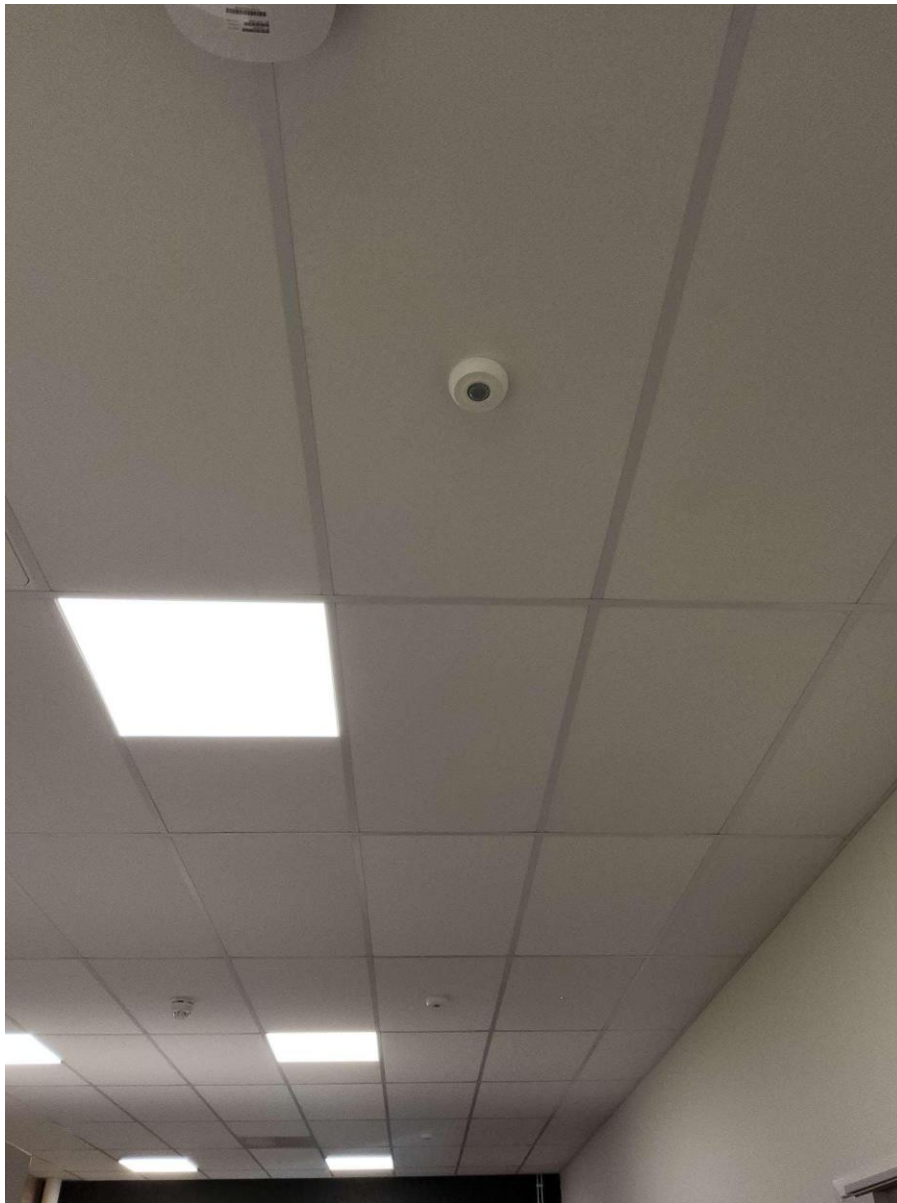
bilde-20250203-171233.jpg

| Materialnavn | Kategori<br>(tosifret nivå) | Kategori<br>(tresifret nivå) | Ombrukbarhet | Materialtype | Farge | Tilstand | Restlevetid (år) | Beskrivelse | Plassering i bygg (etg) | Modul | Høyde [cm] | Dybde [cm] | Bredde [cm] | Lengde [cm] | Brannklasse | Lydklasse | Mengde | Enhet | Bilde ref 1 | Eksempelbilde 1 | Bilderref 2 | Eksempelbilde 2 | Bilderref 3 | Eksempelbilde 3 |
|---|---|---|---|---|---|---|---|---|---|---|---|---|---|---|---|---|---|---|---|---|---|---|---|---|
| Systemhimling t-profil | 25 - Dekker | 257 - Systemhimlinger | • Liten eller ingen utfordring med demontering eller remontering.<br>• Er av god kvalitet og materialitet | glassull med fiberduk | Hvit | God | 20 | Mengde er oppgitt som takareal, noen plater vil være tilpasset og avvike fra dimensjon | 1 | | | | 60 | 180 | | | 180 | m2 | blide-20250203-171233.jpg | | | | | |

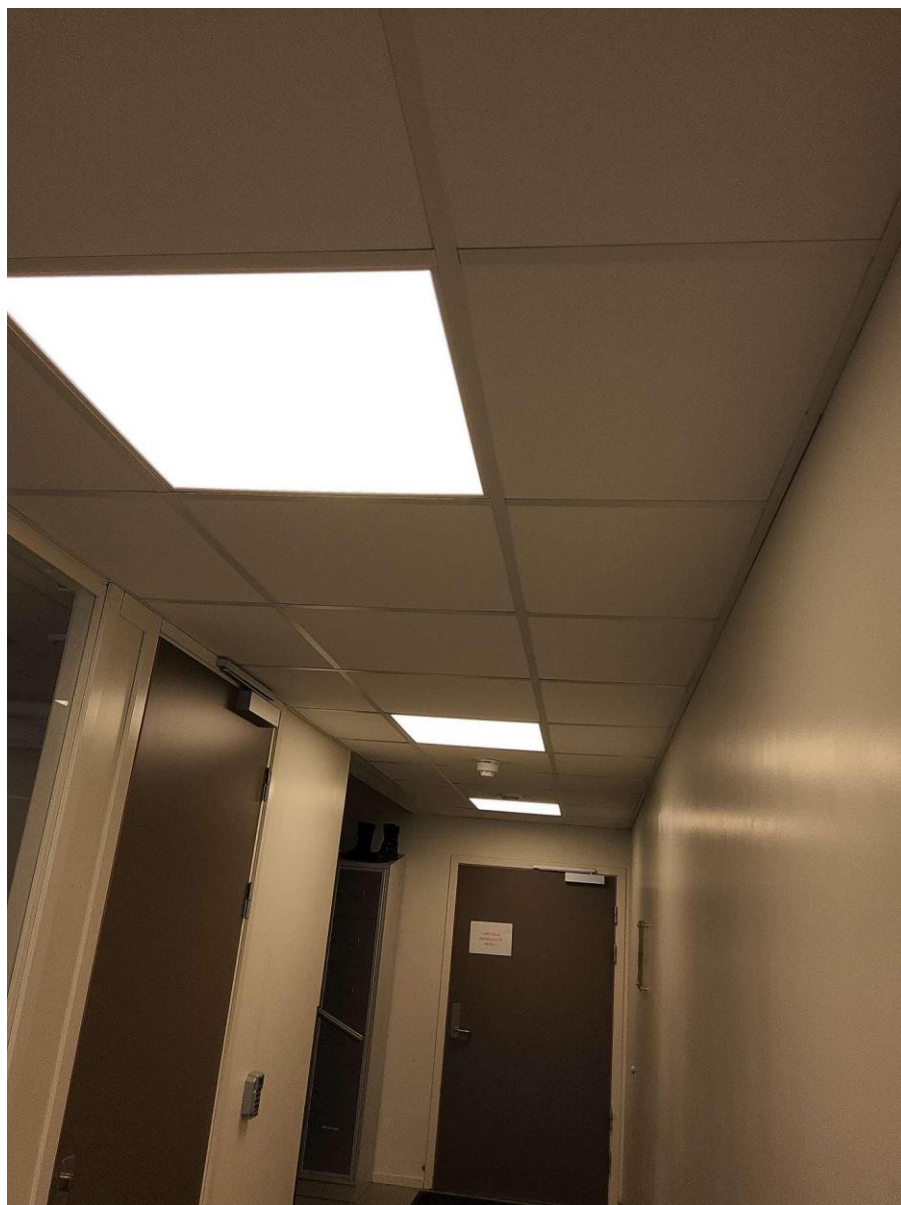
bilde-20250203-182425.jpg

| Materialnavn | Kategori<br>(tosifret nivå) | Kategori<br>(tresifret nivå) | Ombrukbarhet | Materialtype | Farge | Tilstand | Restlevetid (år) | Beskrivelse | Plassering i bygg (etg) | Modul | Høyde [cm] | Dybde [cm] | Bredde [cm] | Lengde [cm] | Brannklasse | Lydklasse | Mengde | Enhet | Bilde ref 1 | Eksempelbilde 1 | Bilderref 2 | Eksempelbilde 2 | Bilderref 3 | Eksempelbilde 3 |
|---|---|---|---|---|---|---|---|---|---|---|---|---|---|---|---|---|---|---|---|---|---|---|---|---|
| Systemhimling t-profil | 25 - Dekker | 257 - Systemhimlinger | • Liten eller ingen utfordring med demontering eller remontering.<br>• Er av god kvalitet og materialitet | glassull med fiberduk | Hvit | God | 20 | Mengde er oppgitt som takareal, noen plater vil være tilpasset og avvike fra dimensjon | 01 | | | | 60 | 60 | | | 16 | m2 | blide-20250203-182425.jpg | | | | | |
