## NOTAT

Oppdrag	<b>Rv. 706 Sivert Dahlens vei-Dorthealyst</b>	Dokumentkode	10240128-RIGberg-NOT-001
Emne	Skredfarevurdering	Tilgjengelighet	Åpen
Oppdragsgiver	Statens vegvesen	Oppdragsleder	Ørjan Edvardsen
Kontaktperson	Torstein Ryeng	Utarbeidet av	Sverre Hagen
Kopi		Ansvarlig enhet	10234013 Seksjon Ingeniørgeologi Midt

## Skredfarevurdering

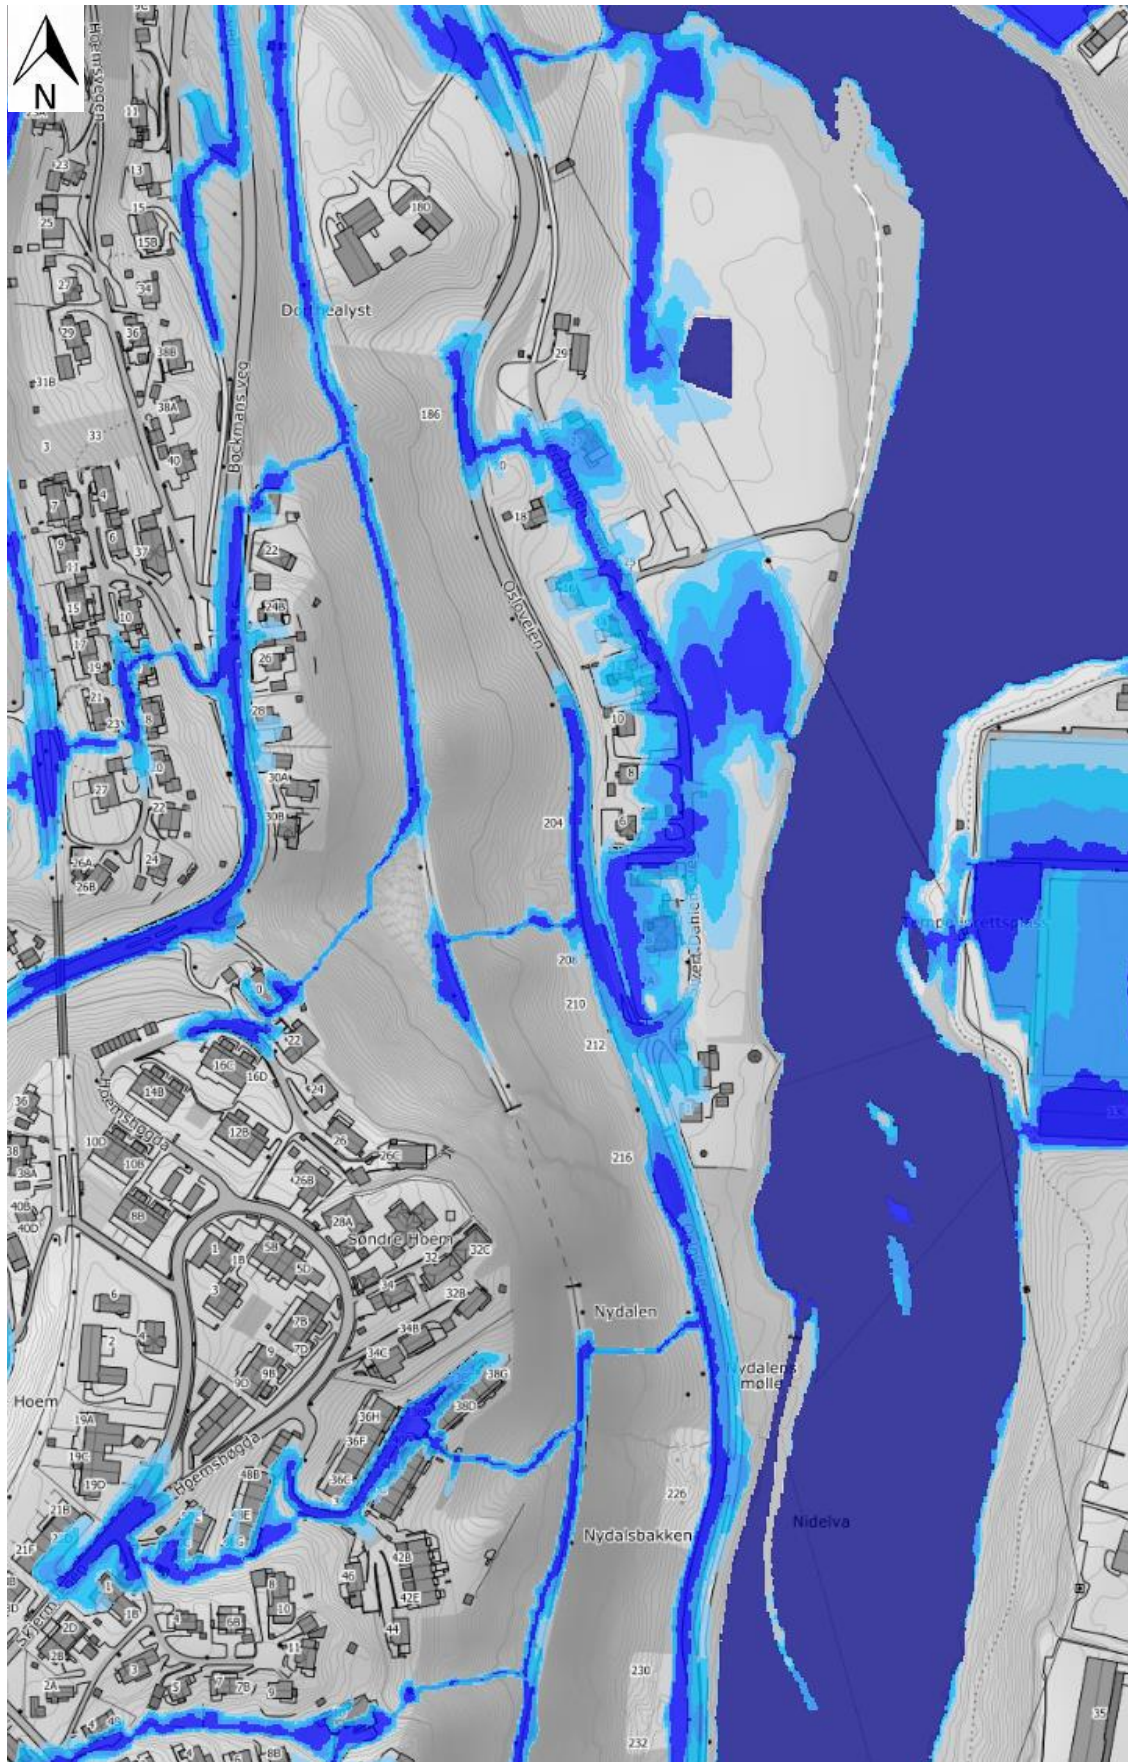
Markfuktighetskart fra NIBIO [7] (se figur 7) viser to dreneringsveier som renner inn i planområdet fra vest.

Figur 7: Markfuktighetskart [7]

På markfuktighetskartet i figur 7 er det angitt 2 små bekker i påvirkningsområdet. Disse ble ikke observert under befaringen.

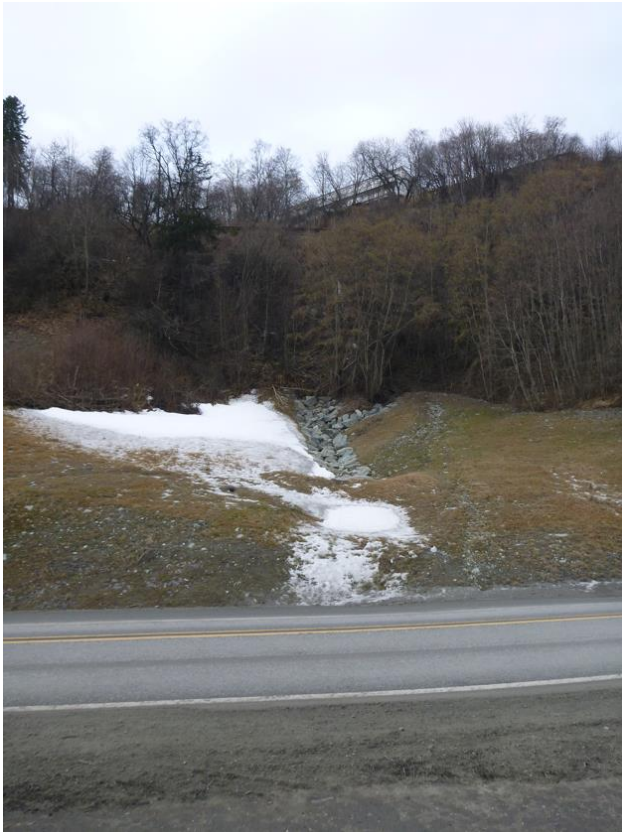
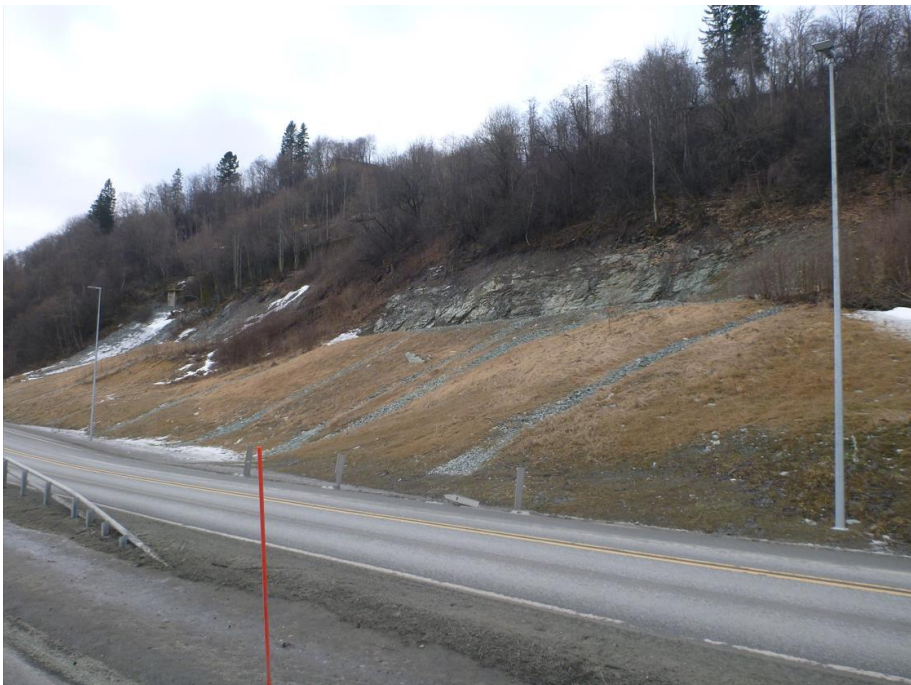
**Foto 1 a,b: Plastrede/drenerte områder i skråningene langs rv 706**

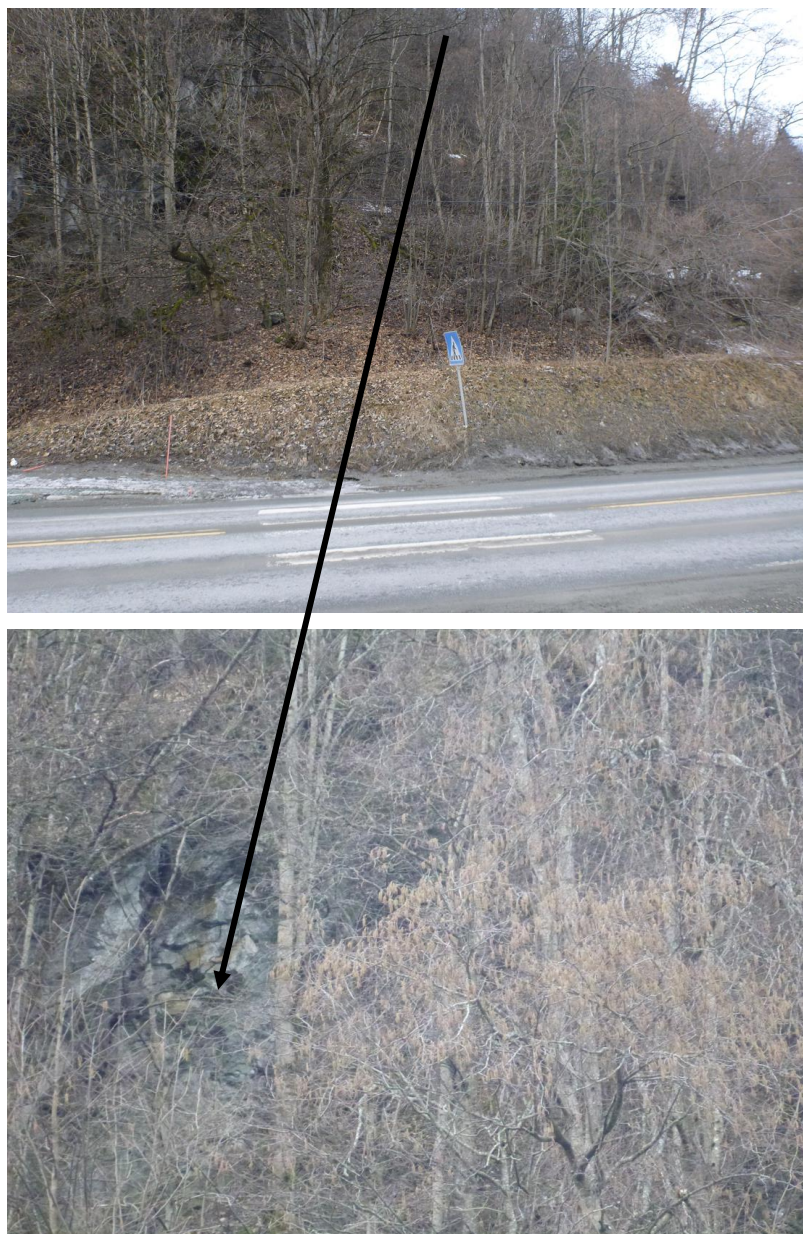
I den bratte skråningen vist på foto 2 a,b er det et sprekkeavløst bergparti hvorfra det kan løsne stein. Dette er det eneste løsneområdet for steinsprang som ble registrert under befaringen. Sannsynligheten for at steinsprang herfra vil treffe kartleggingsområdet er liten da det tidligere er anlagt en vei (foto 2 a) like ovenfor rv. 706. Veien er ikke lenger i bruk, men kan fungere som en buffer mot steinsprang fra bergpartiet. Det anbefales allikevel at det sprekkeavløste bergpartiet renskes for evt. løs stein.

**Foto 2 a, b: Bratt skråning med sprekkeavløst bergparti vest for Sivert Dahlens veg 1**

Sannsynligheten for at steinsprang vil initieres og ramme kartleggingsområdet er  $< 1/1000$ , dersom bergpartiet på foto 2 blir undersøkt og enten friskmeldes eller sikres.

Området med sprekkeavløste blokker nevnt i kap. 2.1 bør imidlertid sjekkes ut.

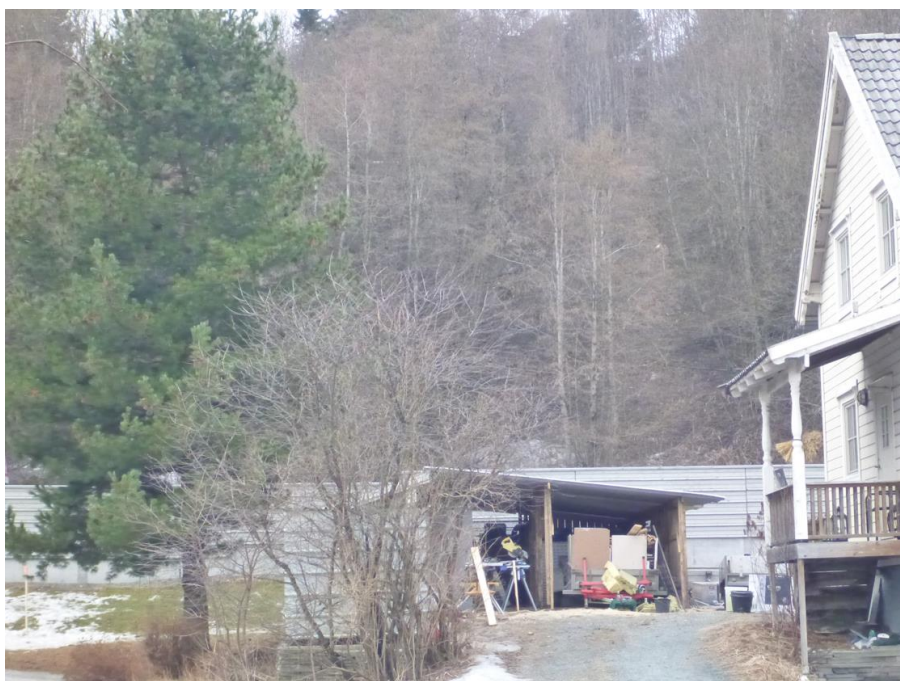
**Foto 3: Område i bakgrunnen (ovenfor Sivert Dahlens vei 6 og rv. 706) der det er registrert vannføring på markfuktighetskart men ikke registrert vannføring under befaringen.**
