NOTAT

Oppdrag	Regulering Rv.706. Sivert Dahlens veg - Dorthealyst	Dokumentkode	10240128-01-RIVass-NOT-001
Emne	Flomfarevurdering for Regulering Rv. 706. Sivert Dahlens veg - Dorthealyst	Tilgjengelighet	Åpen
Oppdragsgiver	SVV	Oppdragsleder	Ørjan Edvardsen
Kontaktperson VTA	Contact	Utarbeidet av	Mulugeta B. Zelelew
Kopi		Ansvarlig enhet	10234051 Vannkraft Midt

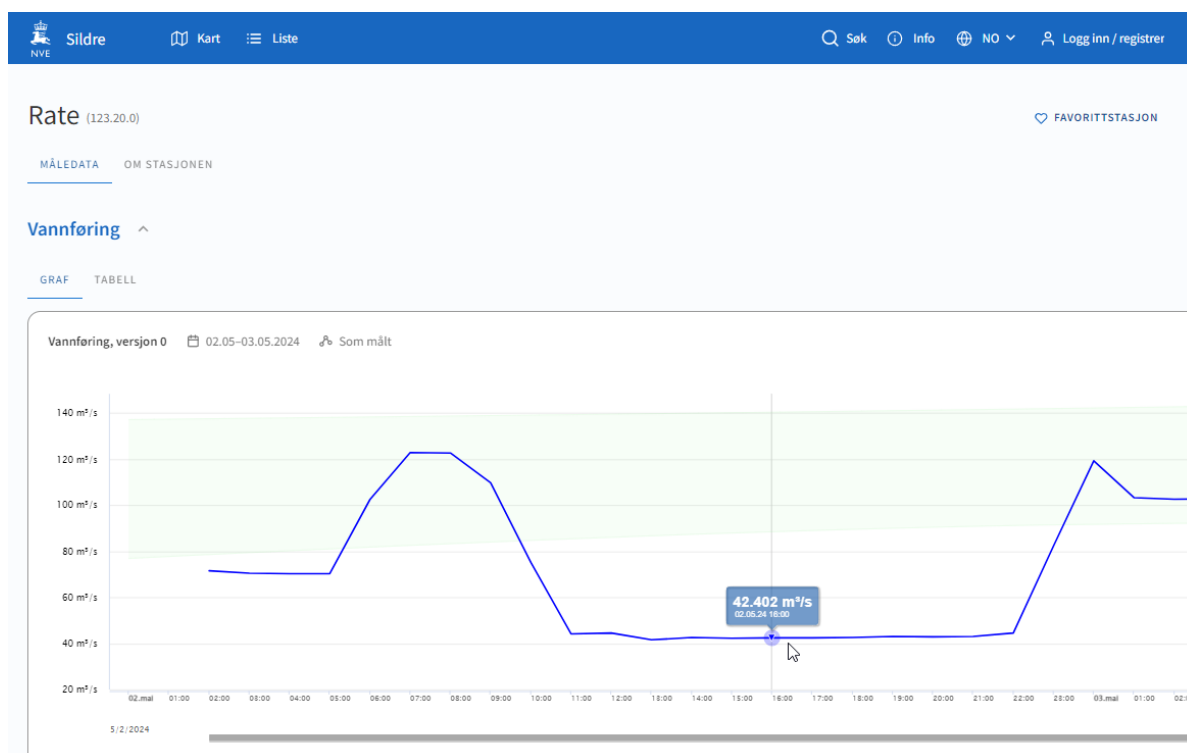
Figur 2-1. Vannføring i Nidelva registrert ved målestasjon VM 123,230 Rate den 2. mai 2024, kilde: <https://sildre.nve.no/station/123.20.0>.

Befaringen på reguleringsstrekningen ble utført den 2. mai 2024. Under befaringen var det avtalt med Statkraft å regulere vassdraget, slik at vannføringen/vannstanden i Nidelva ble svært lav. Ut fra vannføringsregistreringen var vannføringen i elva var på ca. 42 m³/s, se Figur 2-1 for forklaring.

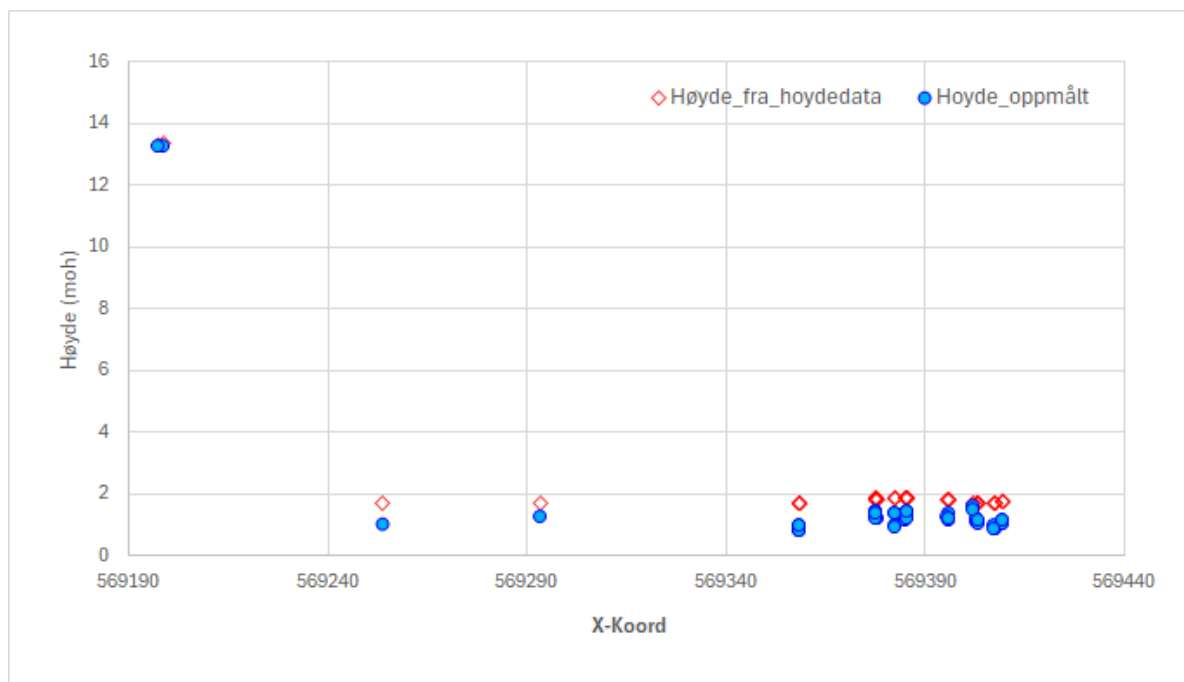
Figur 2-2. Sammenligning av oppmålte høyde mot høyde fra terrenngmodellen benyttet for hydrauliske beregninger.

Under befaringen ble det utført høydeoppmålinger og observasjoner for eventuelle flomskader i Nidelva langs reguleringsområdet for Rv. 706. Høydeoppmålingen viser at terrengmodellen som er brukt for hydrauliske beregningene ligger ca. 5-60 cm over oppmålte høyde langs elvebredden ved reguleringsområdet, se Figur 2-2 for forklaring.

Datagrunnlagene fra hoydedata og elvebunns oppmålinger fra 2009 er brukt i de videre hydrauliske analysene. Siden terrengmodellen basert på disse datakildene ligger noe høyere enn kontrollhøyde oppmålingene utført under befaringen, antas hydrauliske beregningene å være konservative.

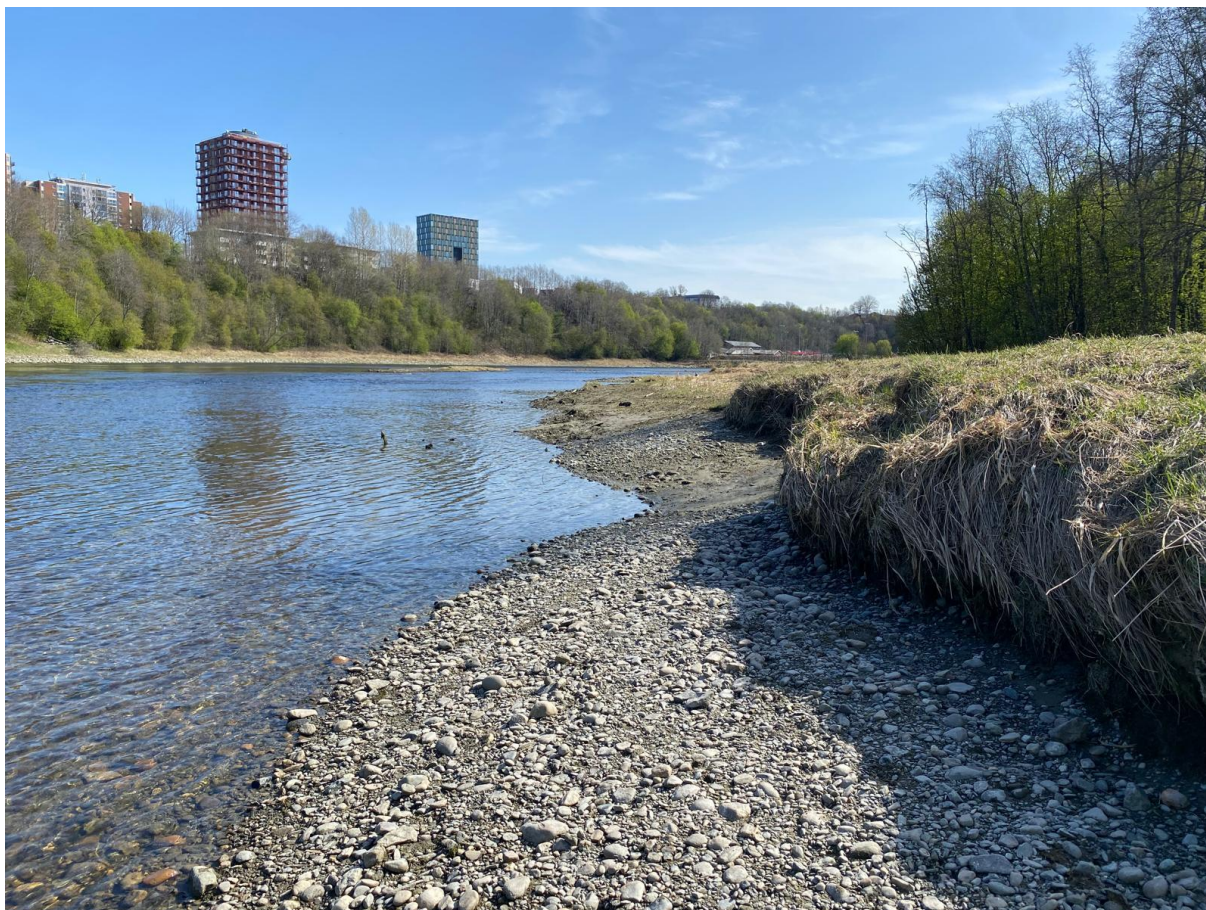
GPS Posisjon 12

- Elvebunnen er dekket av små steiner og gjørmete jord. Elvebredden er dekket av gress. Det observeres noen erosjonskader langs elvebredden.

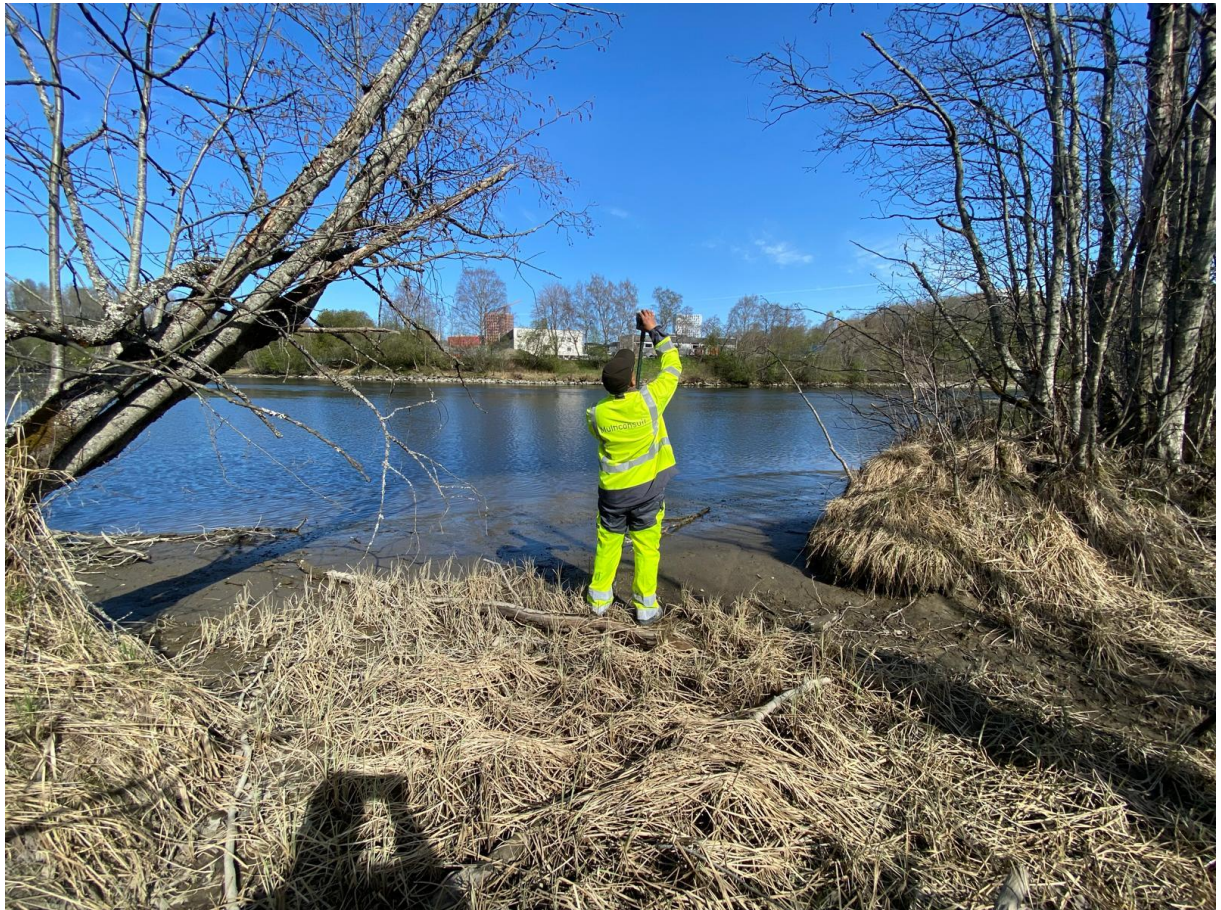
GPS Posisjon 13

- Denne strekningen ligger innenfor flomsletteområdet. Elvebunnen har en jevn gjørmete jord og noen få små steiner. Elvebredden er dekket av gress og grener.
