Rv. 706 - Dortealyst. Reguleringsplan

Statens vegvesen

Undersøkelser av amfibier, med hovedvekt på salamandere i Isdammen, samt deres funksjonsområder i reguleringsområdet

DOKUMENTKODE: 10240128-01

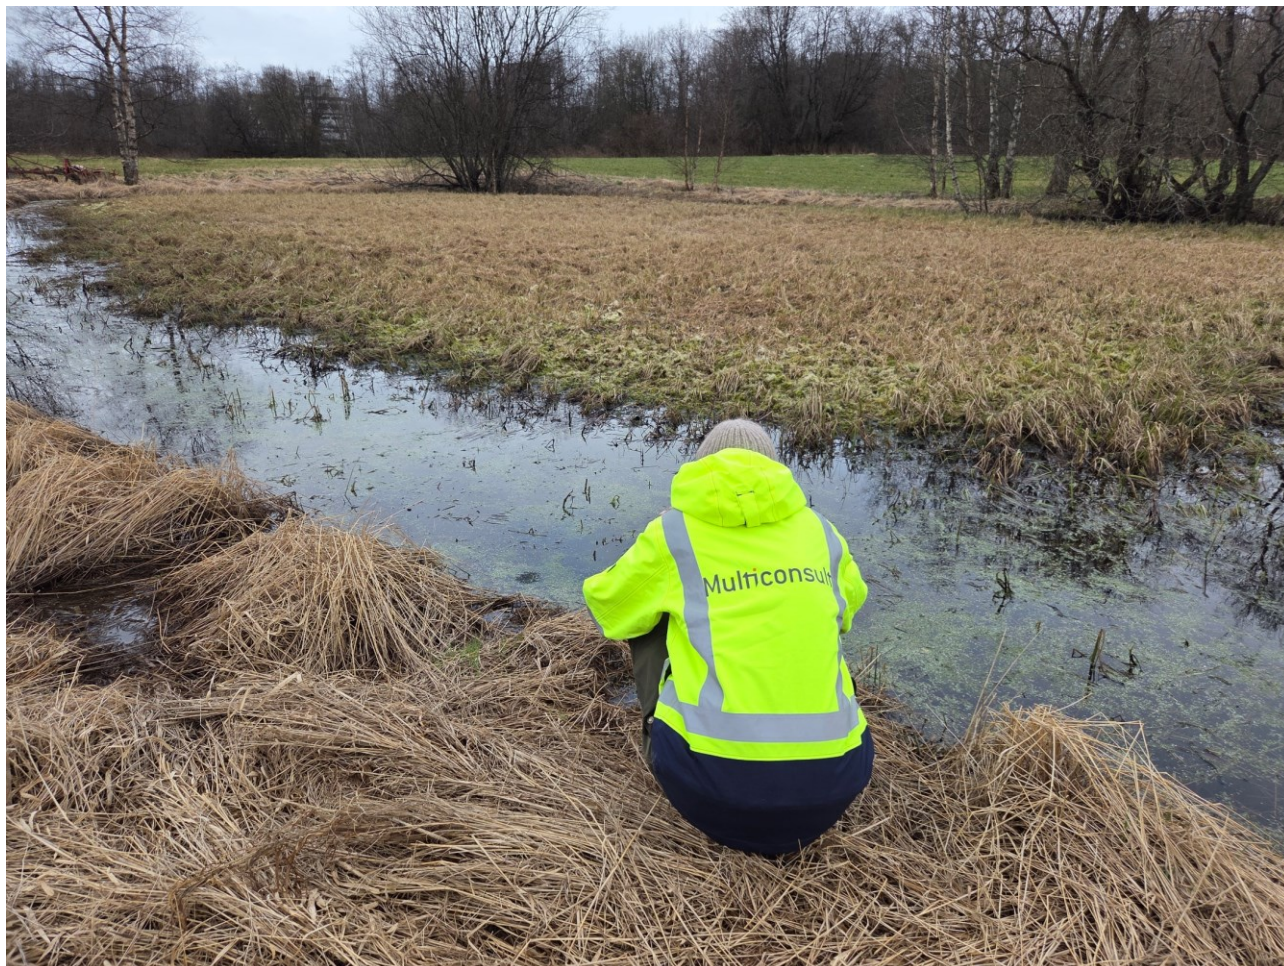
Figur 3: Isdammen gror igjen. Bilde fra befaring 07.04.2025 av Mari Vold.

Isdammen ble en gang gravd ut for å kunne produsere is, som kjøleelementer og til isbiter, før elektriske kjøleskap og fryserer kom i bruk. I dag er dammen svært gjengrodd i midten, av graminider (gras og lignende), sneller og torvmoser. Det er bare i utkanten av dammen at det fremdeles er åpent vann (figur 3).

Vi vurderer at en restaurering av Isdammen, med utgraving av gjengroingsvegetasjon, vil kunne føre til økt habitatkvalitet i Isdammen for arter i flere artsgrupper, inkludert insekter, fugl, og frosk.

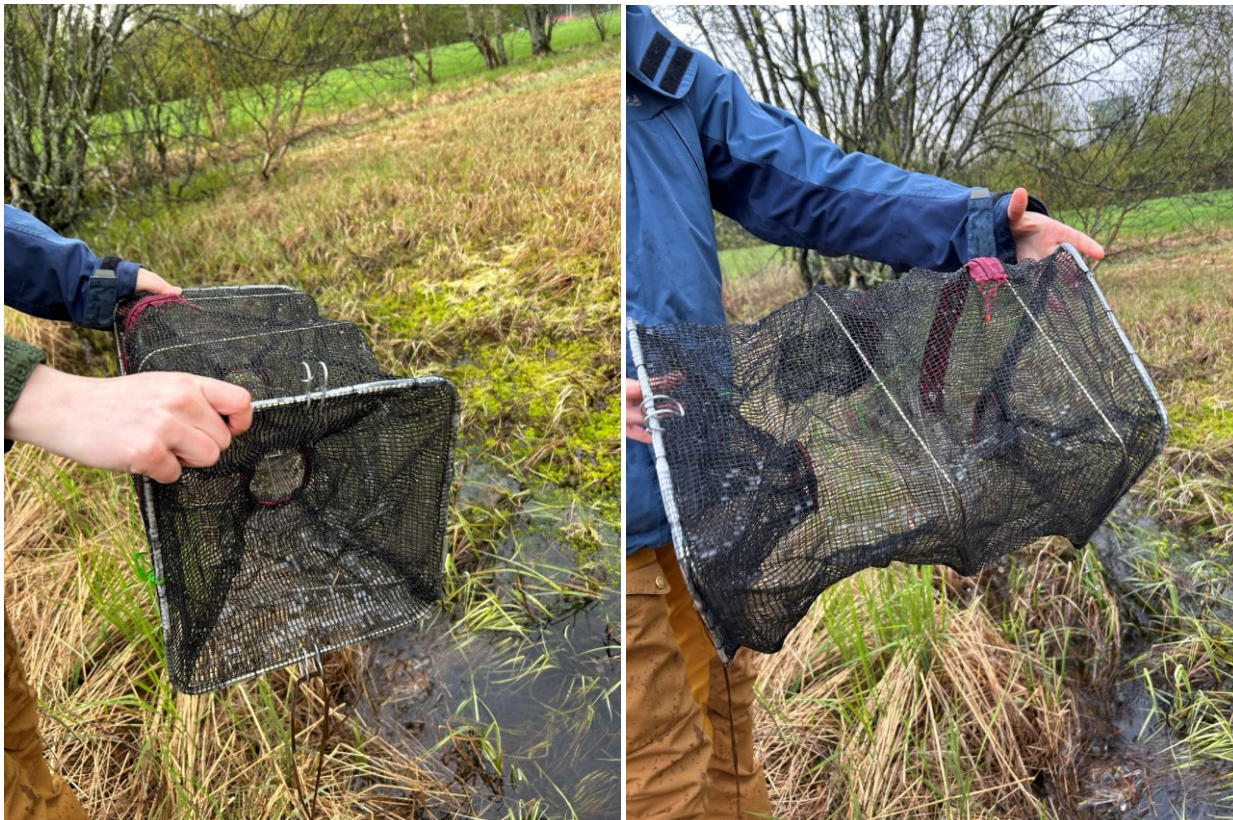
Det ble satt ut ti feller (figur 4) i to omganger i Isdammen. For hver omgang stod fellene ute i et døgn. Samlet fangsttinningsvarer var dermed 480 felle timer. Runde 1: 29.-30.04.2025. Runde 2: 02.-03.06.2025.

Hver felle ble plassert slik at åpningene var dekt av vann, for at salamander skulle kunne svømme inn. Samtidig ble det sørget for at ikke hele fellen kom under vann, ettersom salamanderen da ikke får komme opp for å puste og kan drukne. Fellene ble jevnt fordelt i utkanten av dammen.

Figur 4a og 4b: Finmasket krepseteine ble brukt som fangstredskap. Ti stykker ble fordelt i dammen; fire i hjørnene, to på hver langside, og én på hver kortsida av den trapesformede dammen.

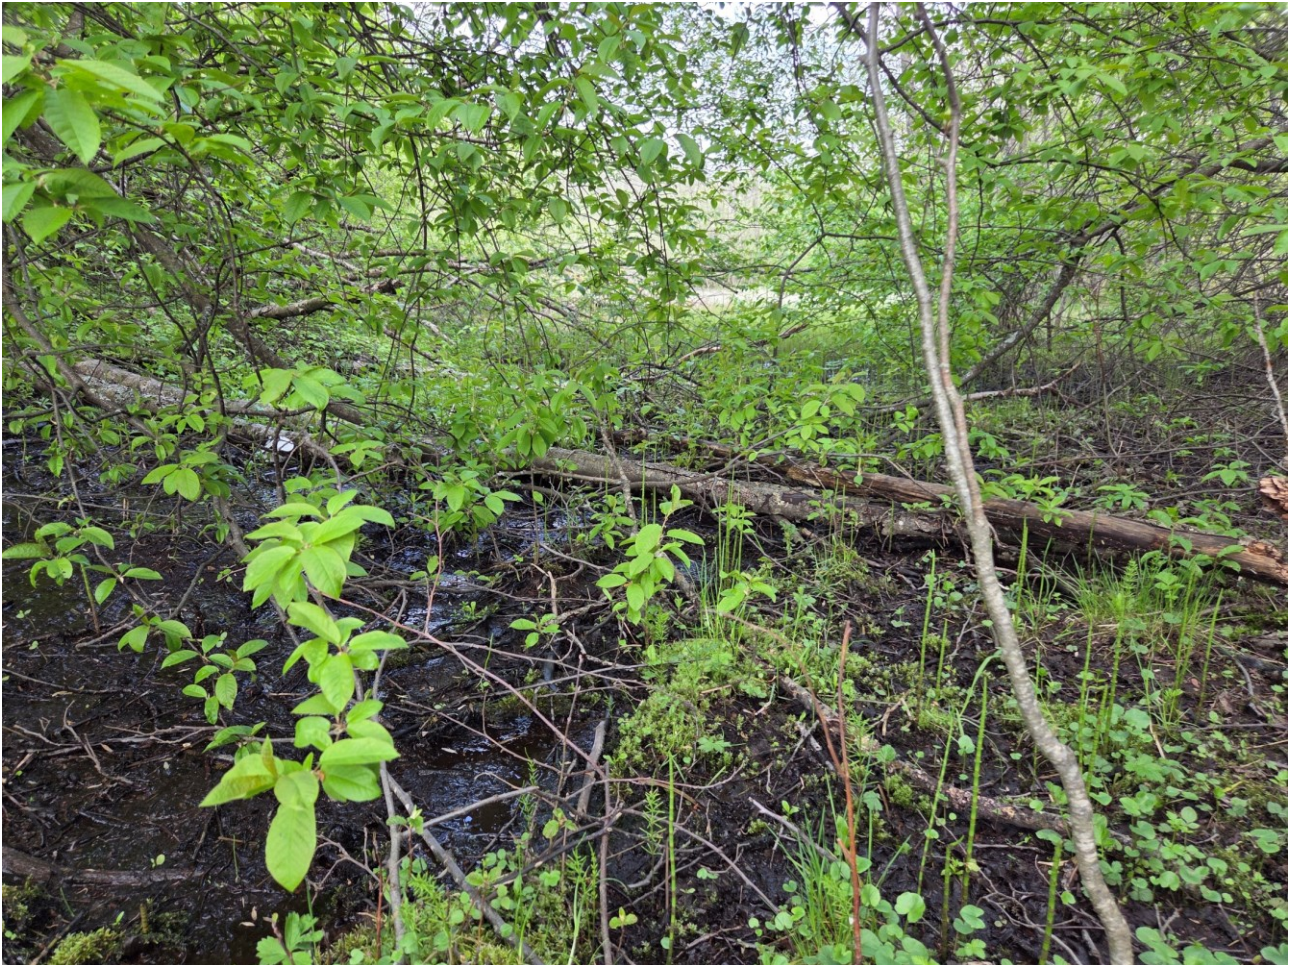
De fuktige skogene og sumpområdene ved Nidelva anses som egnede leveområder for voksne amfibier, ettersom de kan finne rikelig med både skjul og bytte her (figur 6). Det er derimot tvilsomt om disse områdene egner seg for reproduksjon. Isdammen er dermed eneste egnede gytedam i nærheten. Gjengroingen i dammen gjør at lokaliteten har tapt seg i kvalitet.

Figur 6: Fuktig skog med skjul og jaktområder for amfibier. Foto: Mari Vold, Multiconsult.

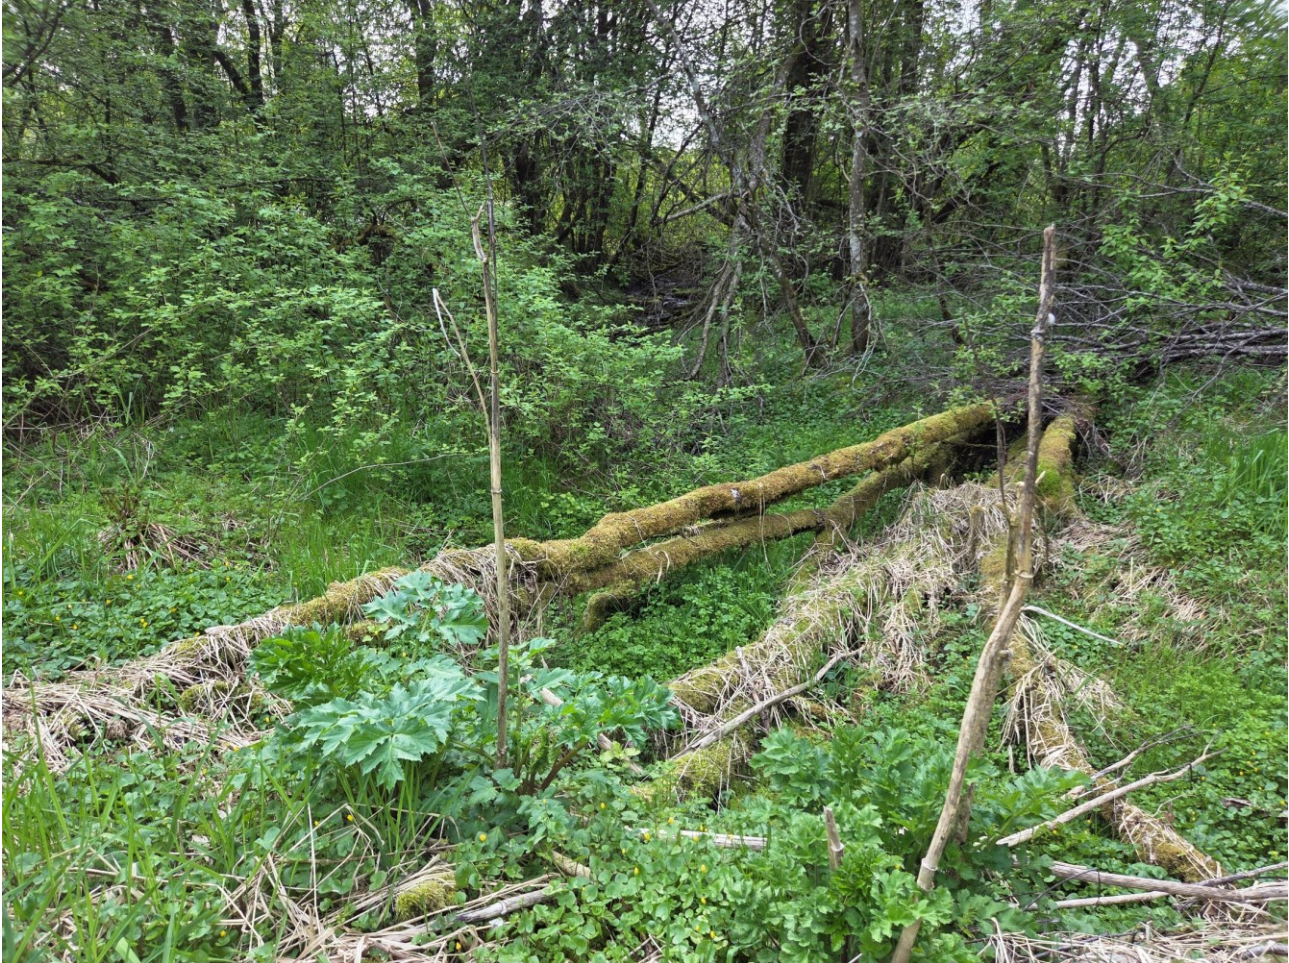
I de brattere, tørrere og skogkledte liene opp mot Rv. 706 kan det finnes overvintringsområder under røtter, stammer og stein. Dessverre ble det også funnet kjempebjørnekjeks her, en fremmedart med svært høy risiko for biologisk mangfold. (Figur 8)

Figur 8: Potensiale for overvintringsplasser for amfibier. Kjempebjørnekjeks.

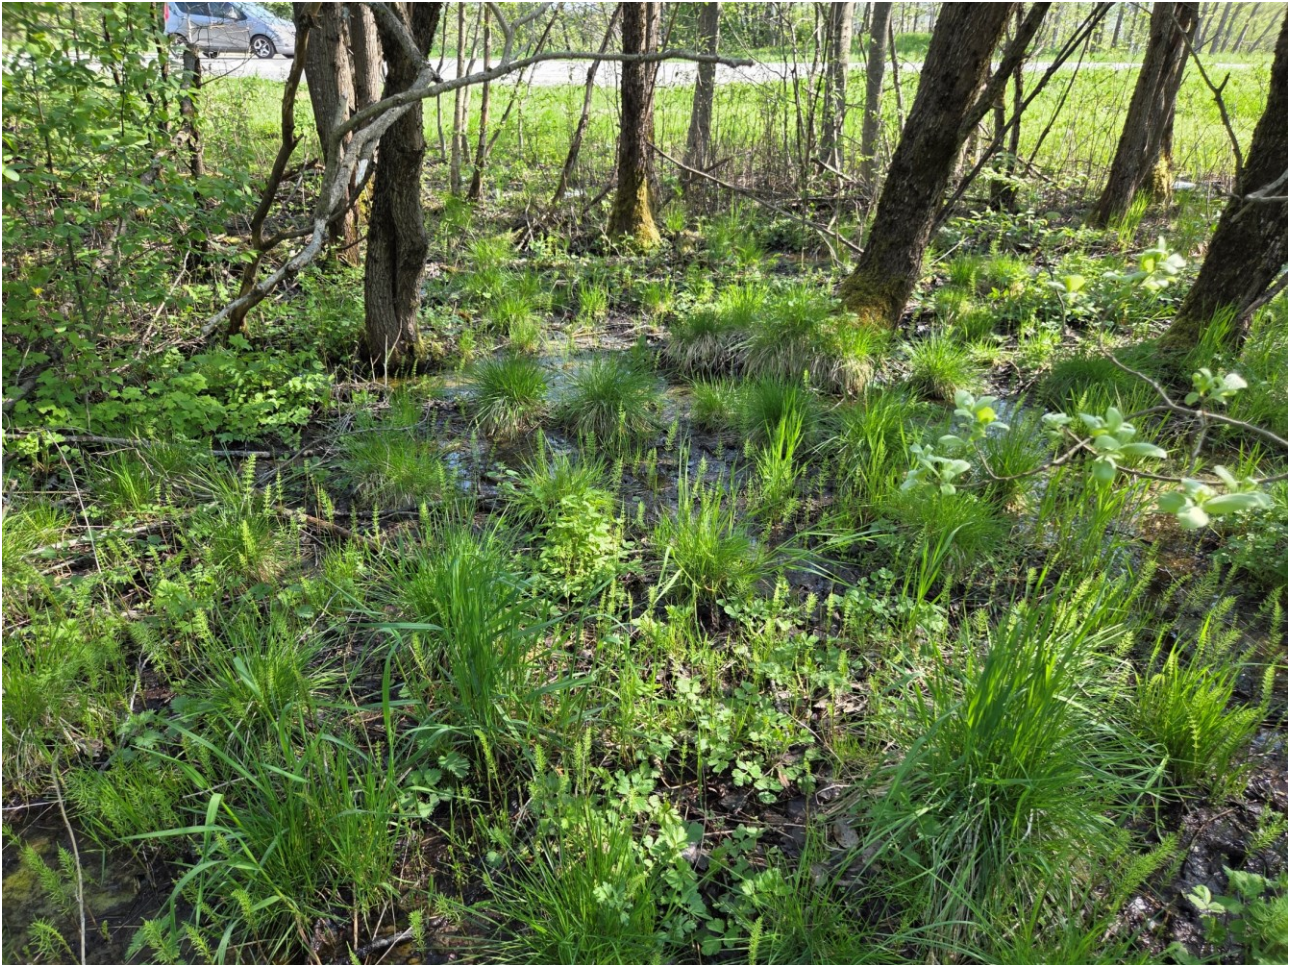
Vest for Rv. 706, like sør for den eneste rundkjøringen i reguleringsområdet, finnes også et fuktig areal med sumpvegetasjon. Det er ingen dam, men den høye vannstanden og tilsynelatende vedvarende fuktighet, gjør likevel at dette minner om yngleområder for buttsnutefrosk (figur 9). Det er ikke utenkelig at frosk kan formere seg her, men de vil i alle tilfeller ha nytte av slike områder.

Figur 9: Lite sumpområde på vestsiden av Rv. 706. Marginalt som habitat i seg selv, men med mulig tilknytning til skogområder på nedsiden av veien.

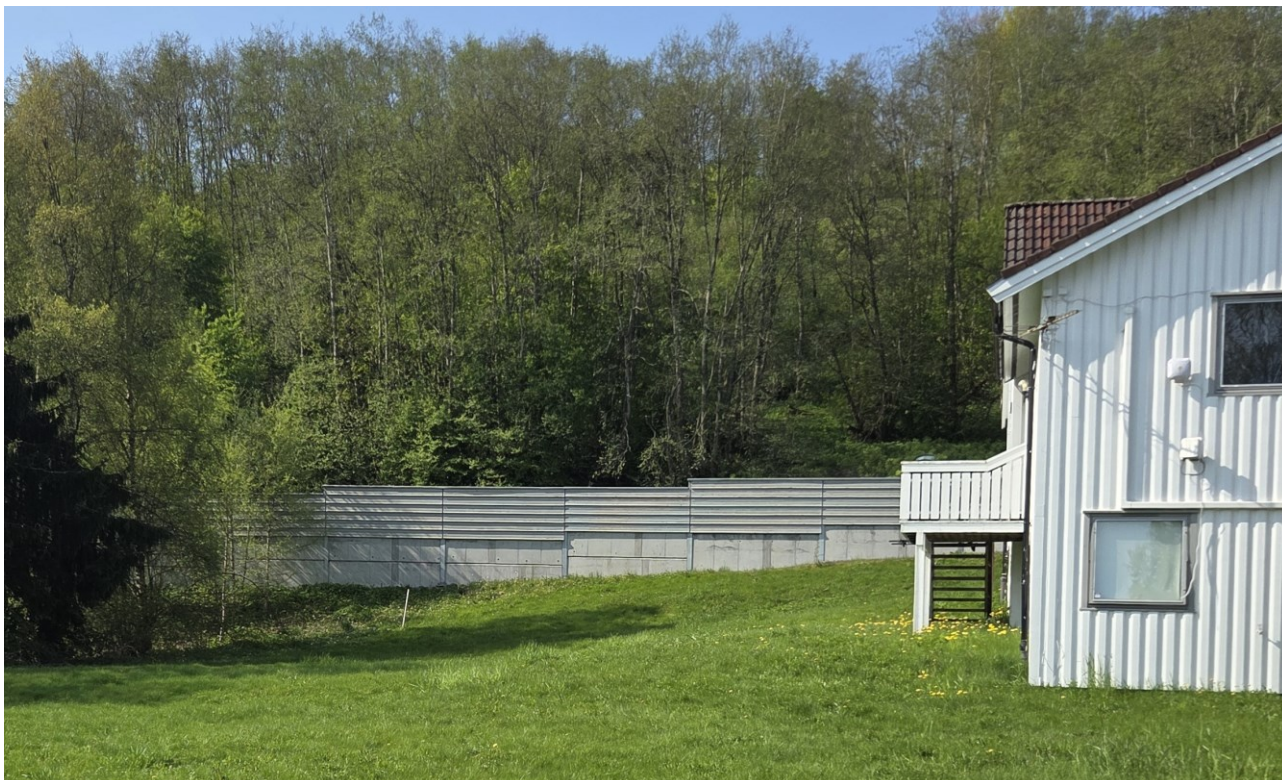
En vandringsbarriere er absolutt, og det er ikke fysisk mulig å komme forbi den. Langs Rv. 706 er det flere fysiske stengsler som hindrer vandring av amfibier (figur 7). På vestsiden av Rv. 706 er en støttemur som amfibier ikke kan forseres (unntak hvis de faller ned fra øvresiden). På østsiden av Rv. 706, langs boligfeltet i Sivert Dahlens vei, er det et stengsel i form av en støyskjerm, støpt i betong uten åpninger verken i underkant av betongfundament eller i skjøter mellom betongfundament og støyskjermvegg (figur 10). Dette er en vandringsbarriere både for amfibier og for alle andre arter som forflytter seg langs bakken, og som ikke kan klatre eller fly.

Figur 10: Støyskjerm mot Rv. 706 er vandringsbarriere for landlevende dyr som beveger seg langs bakken. Ingen åpninger i underkant av betongkonstruksjonen.

Vi vurderer det lite sannsynlig at en restaurering av Isdammen alene vil kunne føre til en oppblomstring i, eventuelt reetablering av, salamanderbestanden. Det må nok en mer omfattende naturrestaurering til, som kan knytte leveområder og bestander sammen, eksempelvis fjerning/utbedring av vandringsbarrierer, etablering av trafikksikre vandringsveier for amfibier (amfibietunneller), samt bekkeåpning i Sverresdalsbekken-Stavnebekken. Sistnevnte er et svært krevende tiltak som er vurdert uaktuelt i denne vannforvaltningsperioden (gjelder fram til 2027).

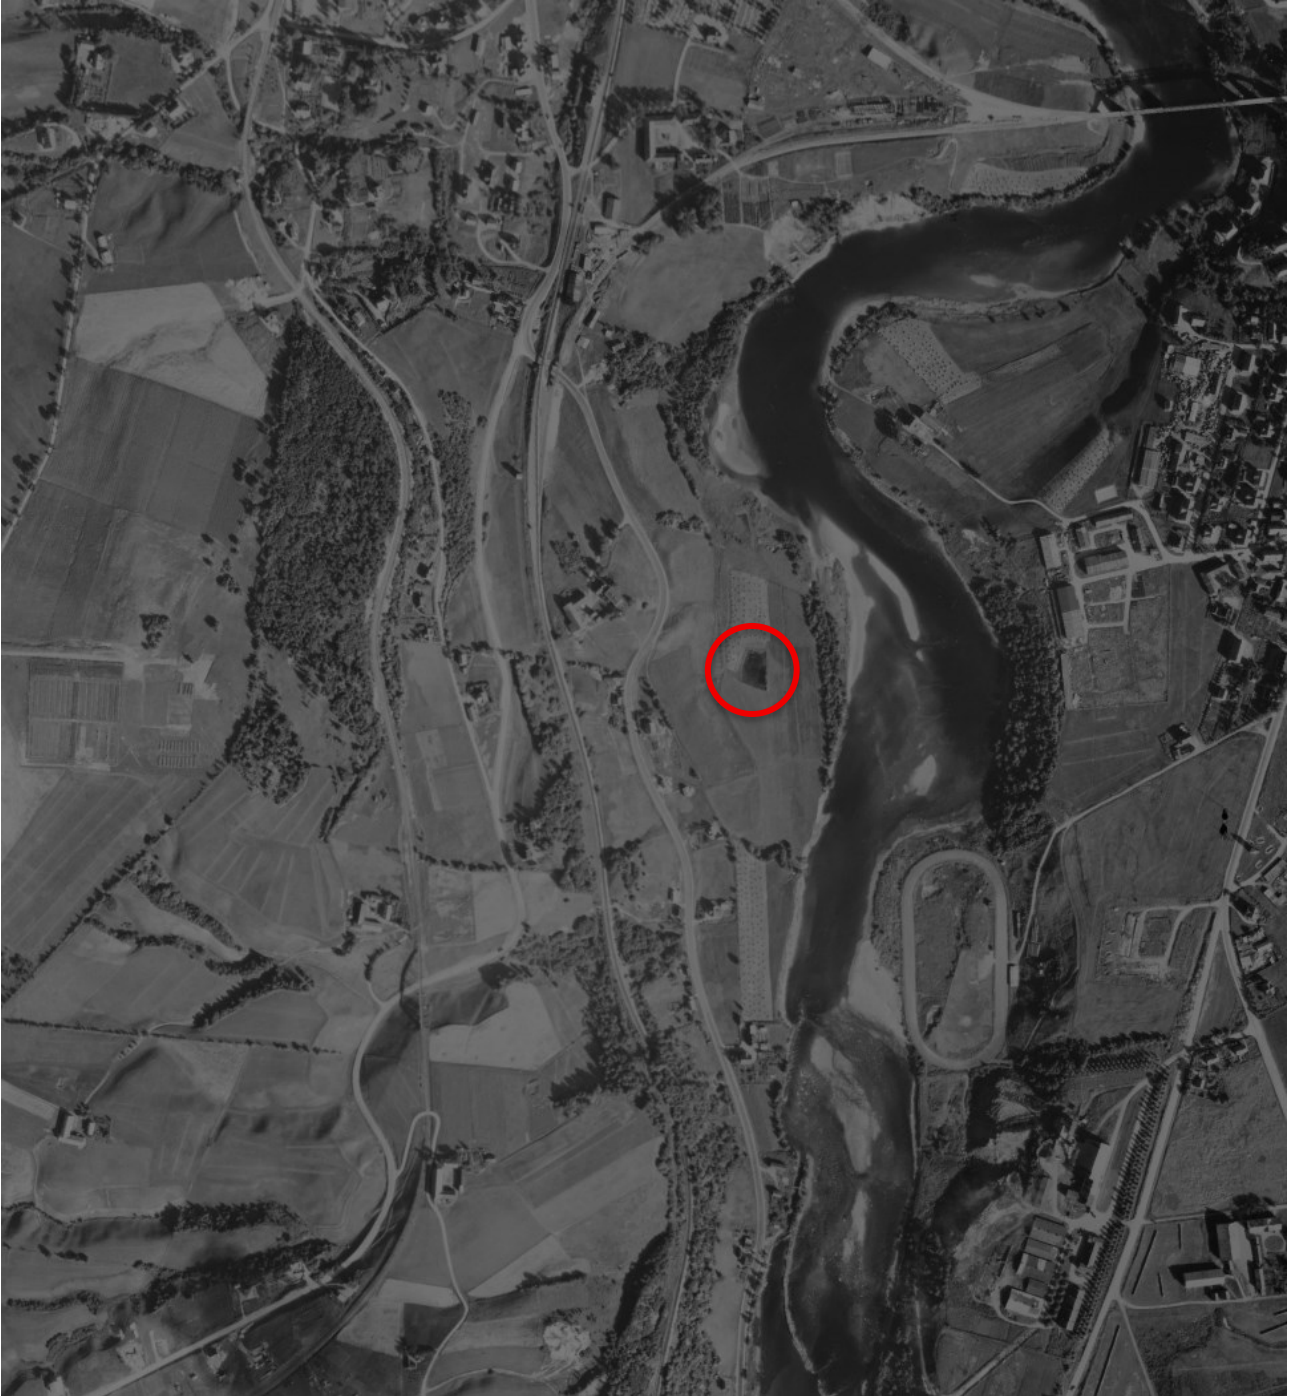
Byutviklingen etter andre verdenskrig har vært gjennomgripende på Byåsen (figur 12 og 13). Boligfelt, infrastruktur og bekkelukkinger har erstattet det tidligere jordbrukslandskapet med skogholt og åpne bekker som salamandere før har trivdes i. Avstanden mellom leveområder og delbestander har økt, og tilknytningen mellom dem har flere steder blitt avskåret av vandringshindre og vandringsbarrierer. Tilgangen til både overvintringsområder og gyteområder er betydelig redusert. Det er også mulig at utsetting av fisk har ført til negativ utvikling for salamander. Samlet sett ligger Isdammen isolert til, og den samlede belastninga på amfibienes leveområder ved Dorthealyst vurderes som svært høy.

Figur 12: Flyfoto fra 1947. Isdammen i rød ring. Svært lite bebyggelse. Mer intakte vassdrag ned mot Nidelva. Isdammen er ennå intakt. Færre vandringshindre og -barrierer. Norgebilder.no

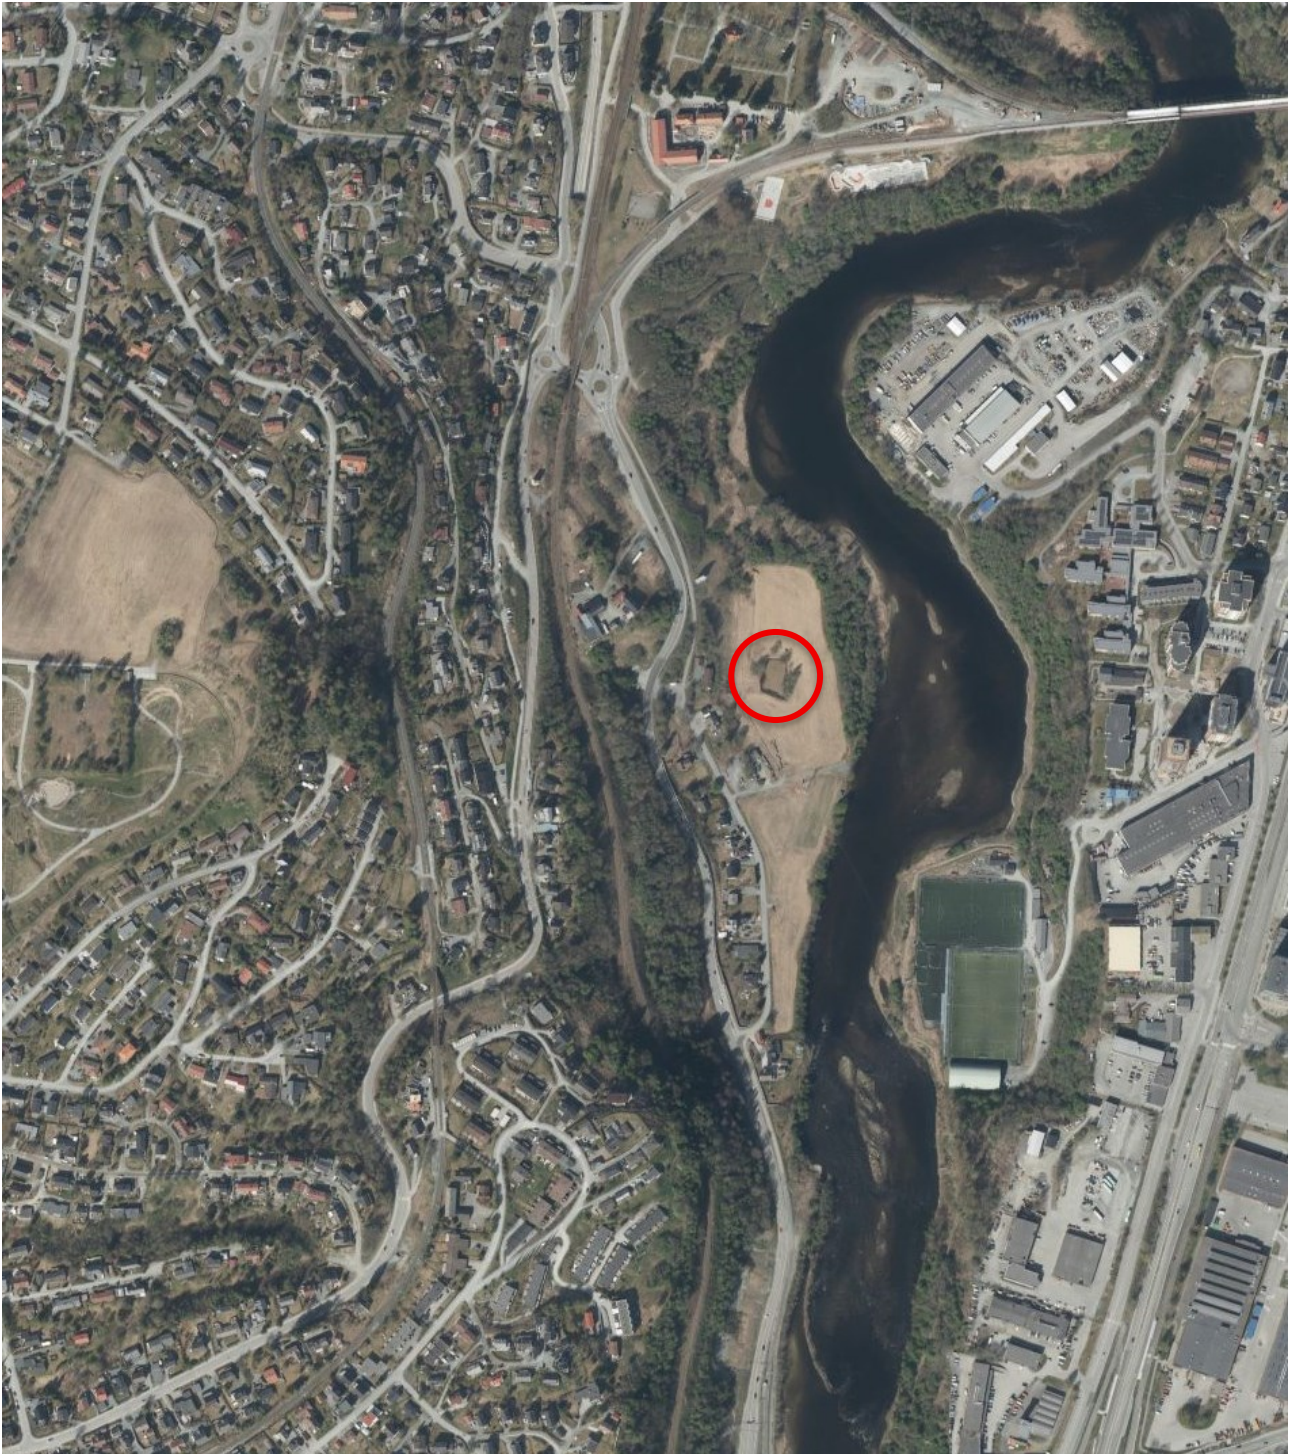
Figur 13: Flyfoto fra dagens situasjon. Isdammen i rød ring. Svært lite igjen av landbrukslandskapet. Skog og natur også sterkt redusert. Stor samlet belastning på salamander. Norgebilder.no

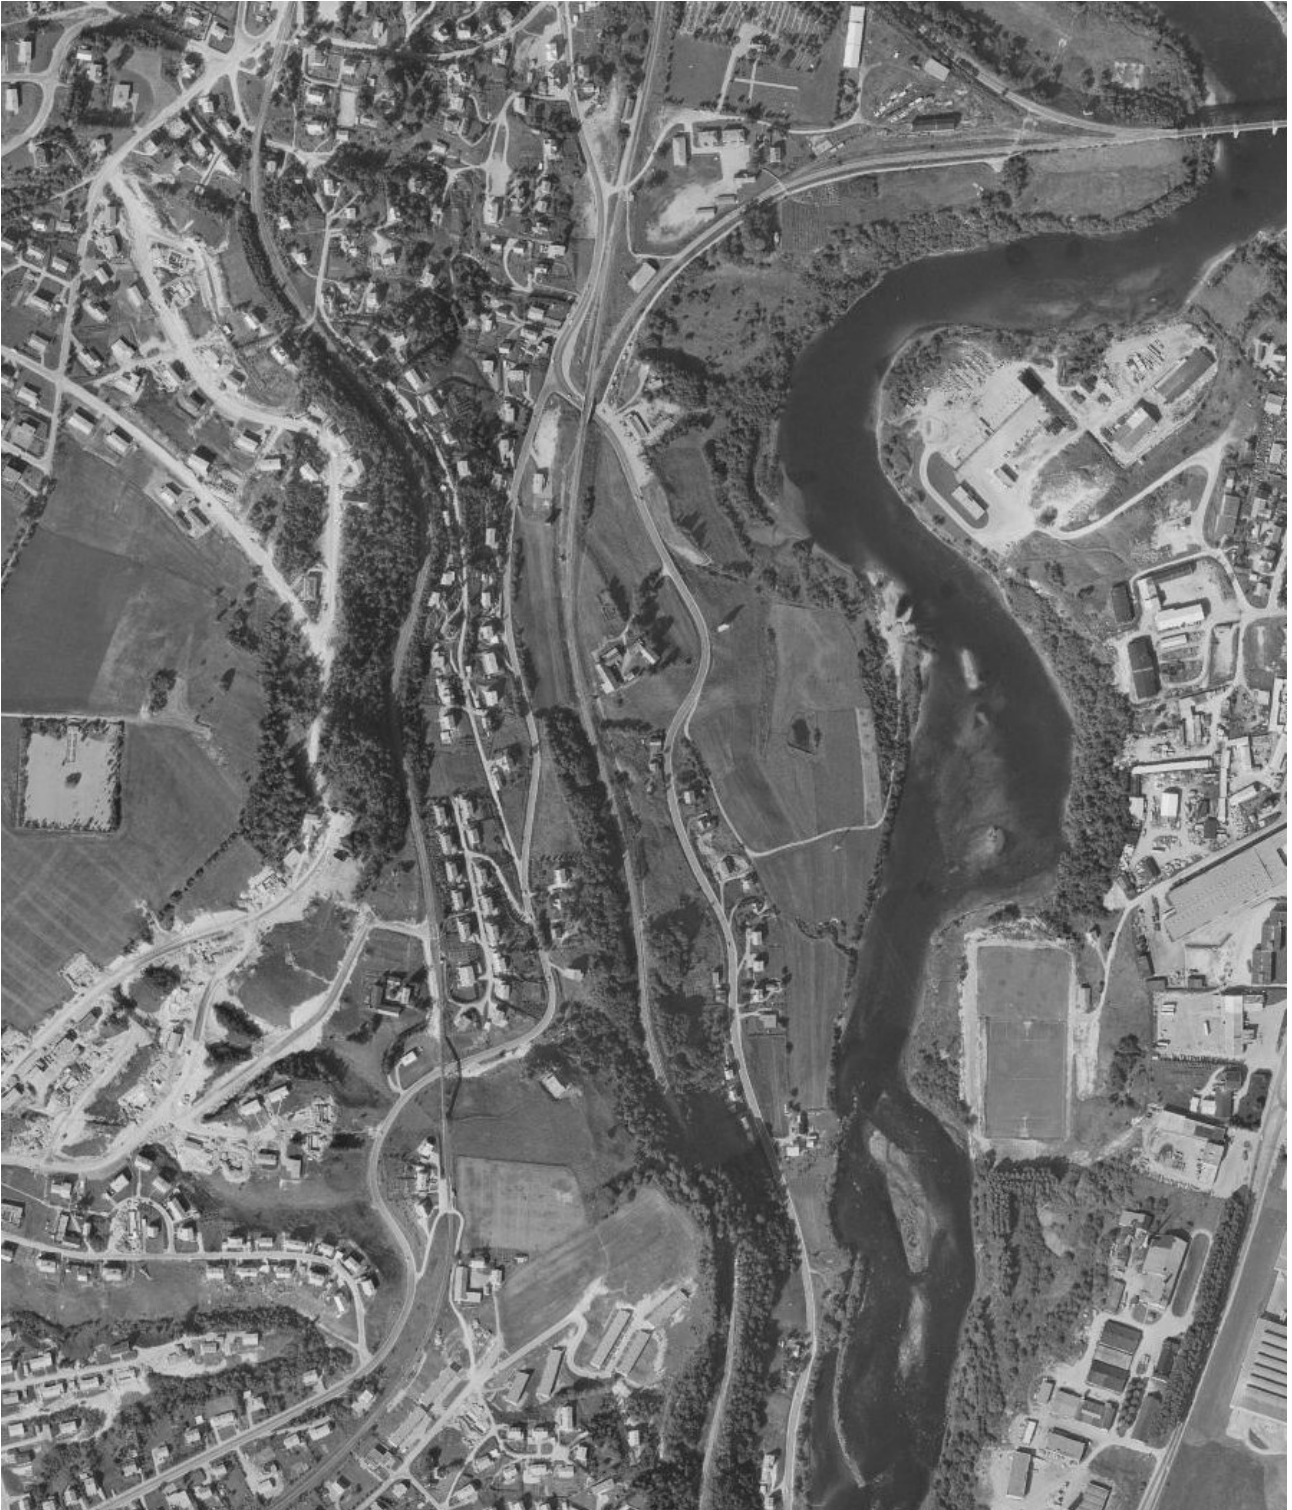
Figur: Flyfoto fra 1969. Mye byggeaktivitet, nye veier og boligfelter, og vassdrag lagt i rør. Sterkt endrede forhold for amfibier med tanke på leveområde og vandring. Tendens til gjengroing i Isdammen. Norgebilder.no

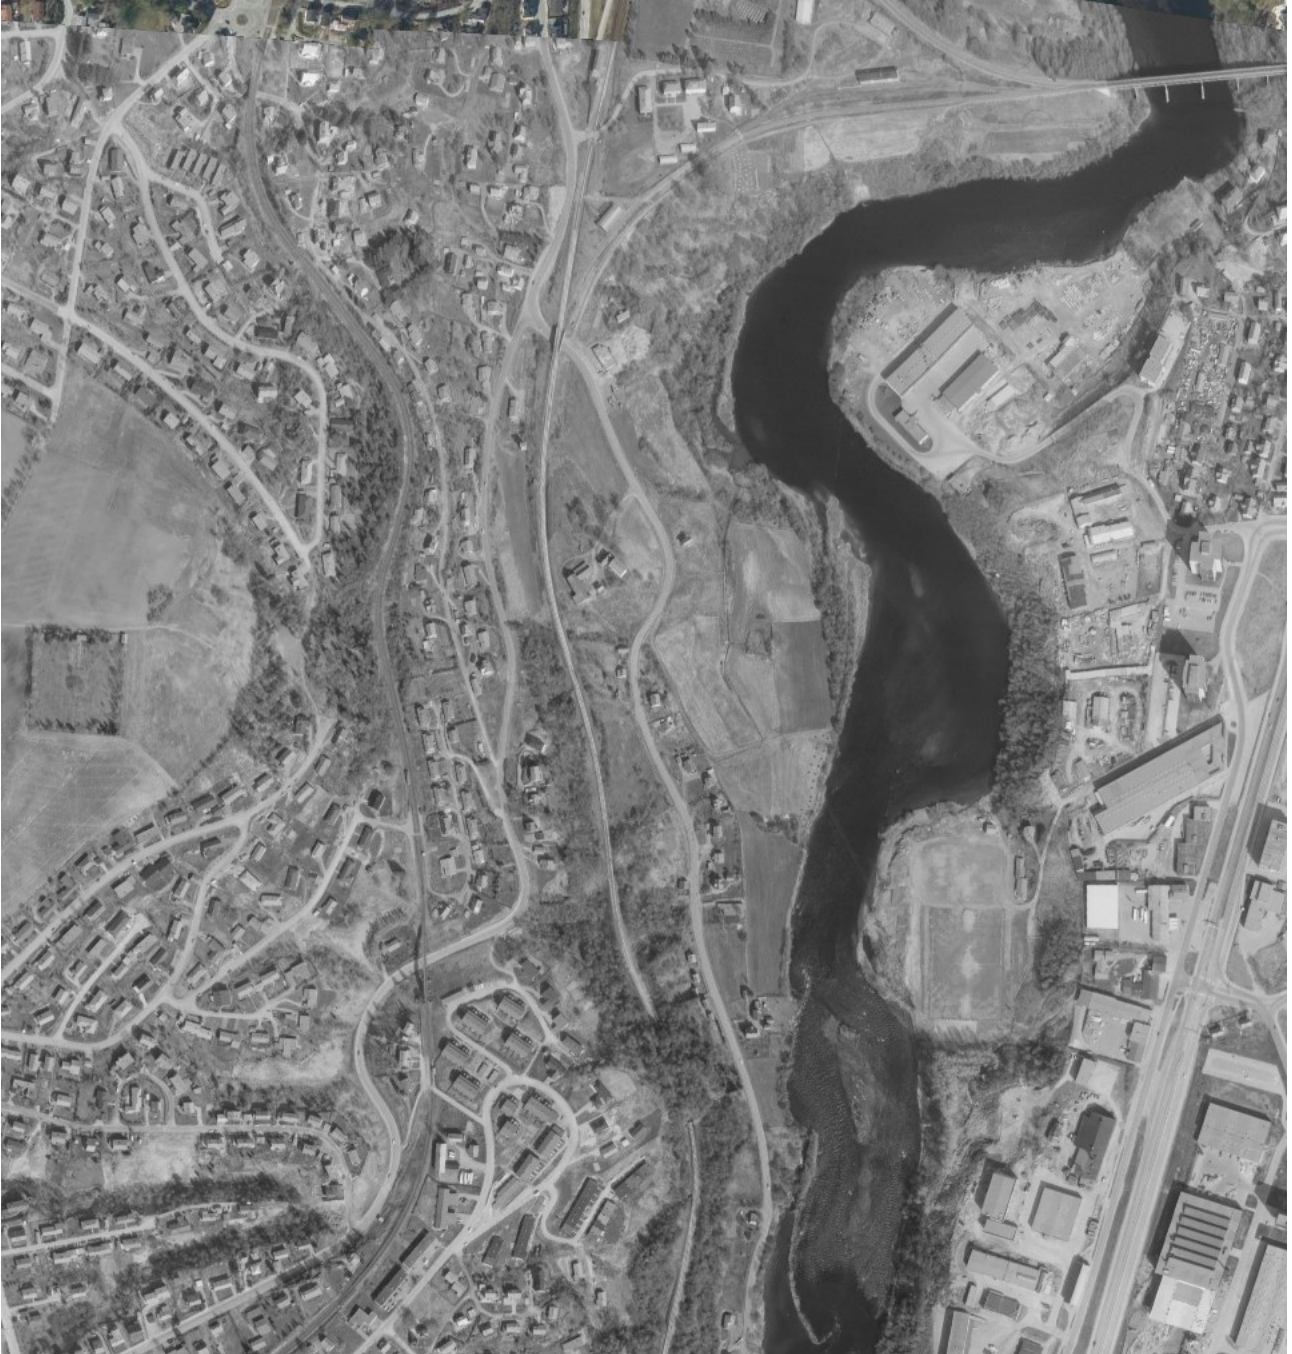
Figur: Flyfoto fra 1982. Området framstår nå fullt nedbygd og ligner dagens situasjon, men støyskjerm mot boligfeltet mangler og vandring er derfor lettere for amfibier. Dorthealyst står tilbake som rest av jordbrukslandskapet. Norgebilder.no.
