Oppdragsgiver	R. Kjeldsberg AS	Utført av	FJ	Kontr. av	BBA
Tittel	Sluppenvegen 3, 5, 6, 7 og 9, Leirfossvegen 5	Dato	23.01.2026	Ansvarlig	FJ
Kart over renovasjonsløsninger og avstand		Målestokk	1:1000		
		Format	A1		
		Sweco oppdragsnr.	77900306-001		
		Sweco oppdragsleder	BBA		
	Sweco Architects	Tegningsstatus	Gjeldende		
Fagdisiplin	Tegningsnummer (bygg-et-fag-syst-type-lopenr)	Status	Rev.		
LARK	LA04			01

Oppdragsgiver	R. Kjeldsberg AS		Utført av	FJ	Kontr. av	BBA
Tittel	Sluppenvegen 3, 5, 6, 7 og 9, Leirfossvegen 5		Dato	23.01.2026	Ansvarlig	FJ
			Målestokk	1:1000		
Kart over sporing for renovasjon			Format	A1		
			Sweco oppdragsnr.	77900306-001		
			Sweco oppdragsleder	BBA		
	Sweco Architects		Tegningsstatus	Gjeldende		
Fagdisiplin	Tegningsnummer (bygg-et-fag-syst-type-lopenr)	Status	Rev.			
LARK	LA04	01

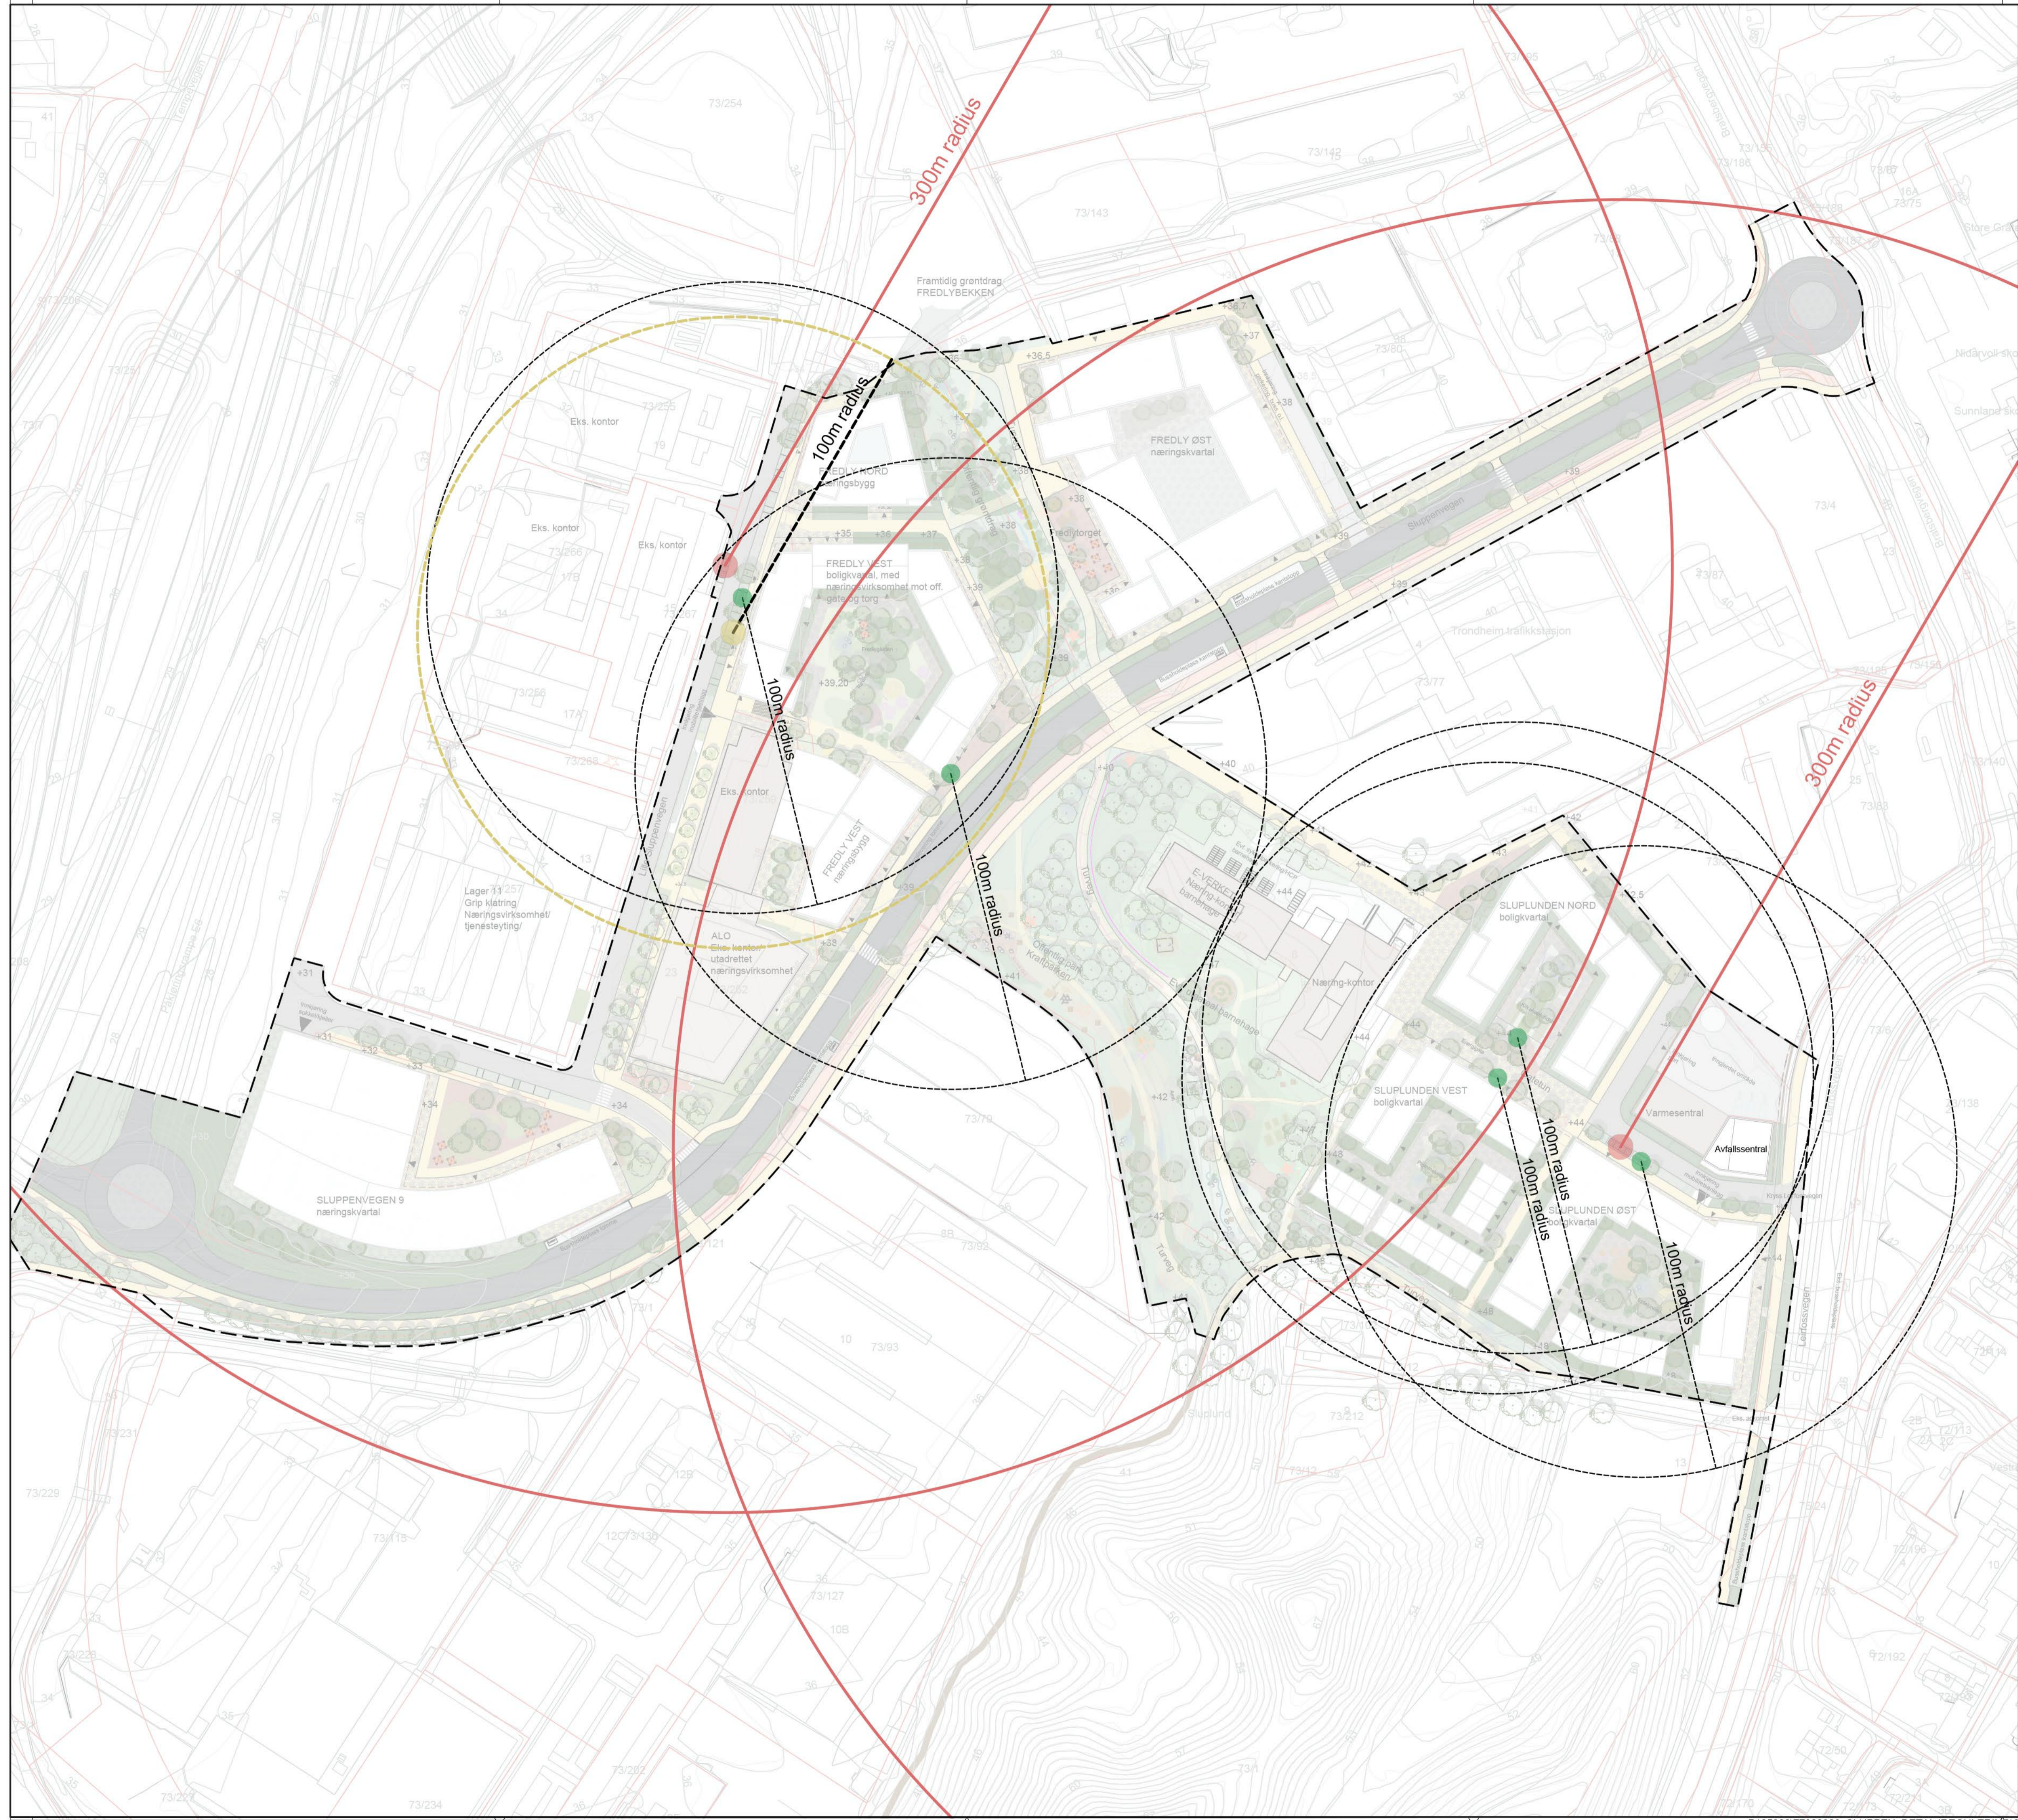
Avfallsterminal, 3 containere/ porter med nødvendig rom for tekniske installasjoner og rør, rom for farlig avfall og rom med vask/toalett. Betjener maks 1500 boenheter.

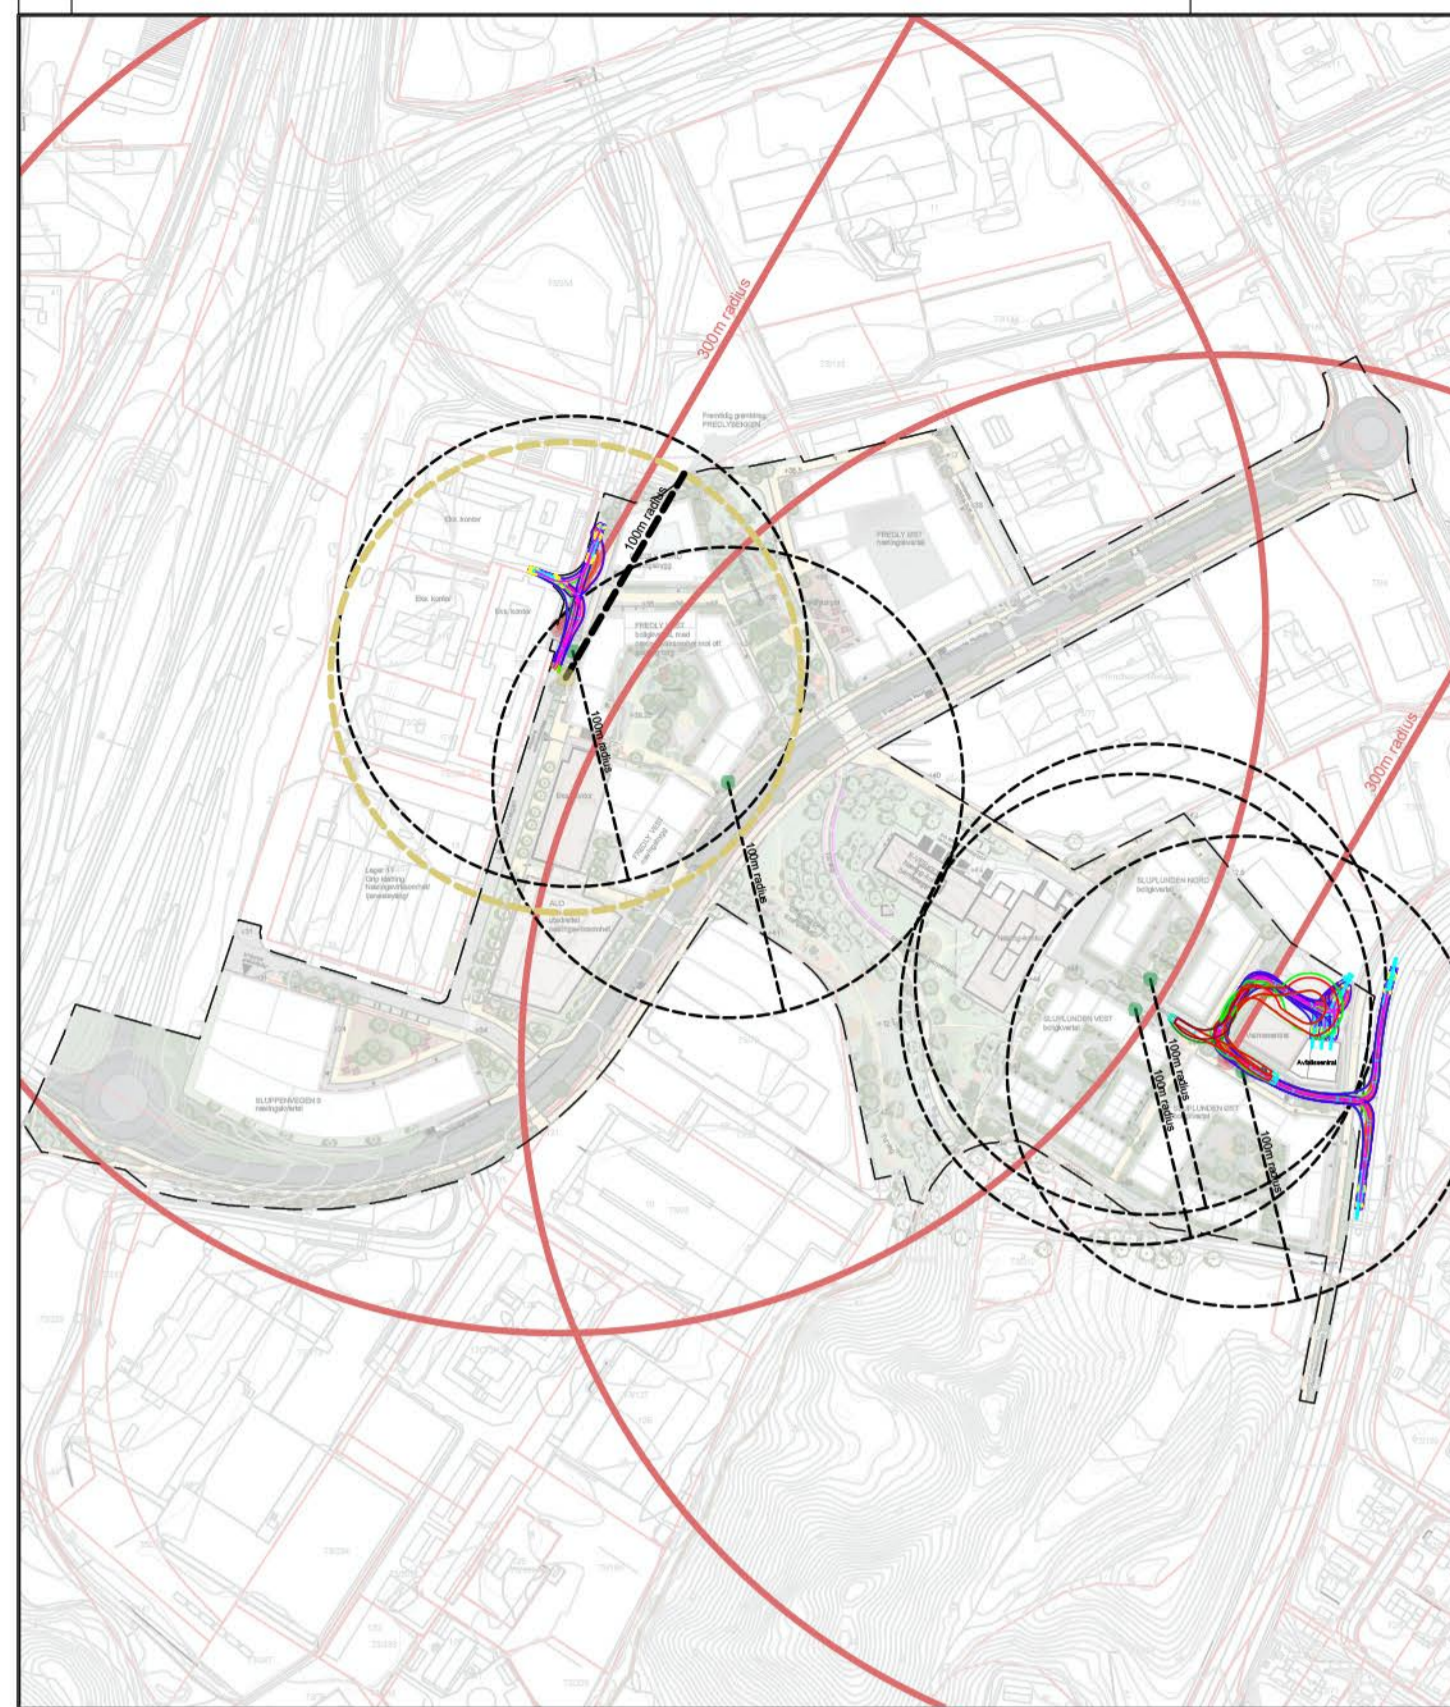
Oversiktskart med sporing for renovasjonskjøretøy og plassering av returpunkt og nedkast tilknyttet stasjonært avfallssug.

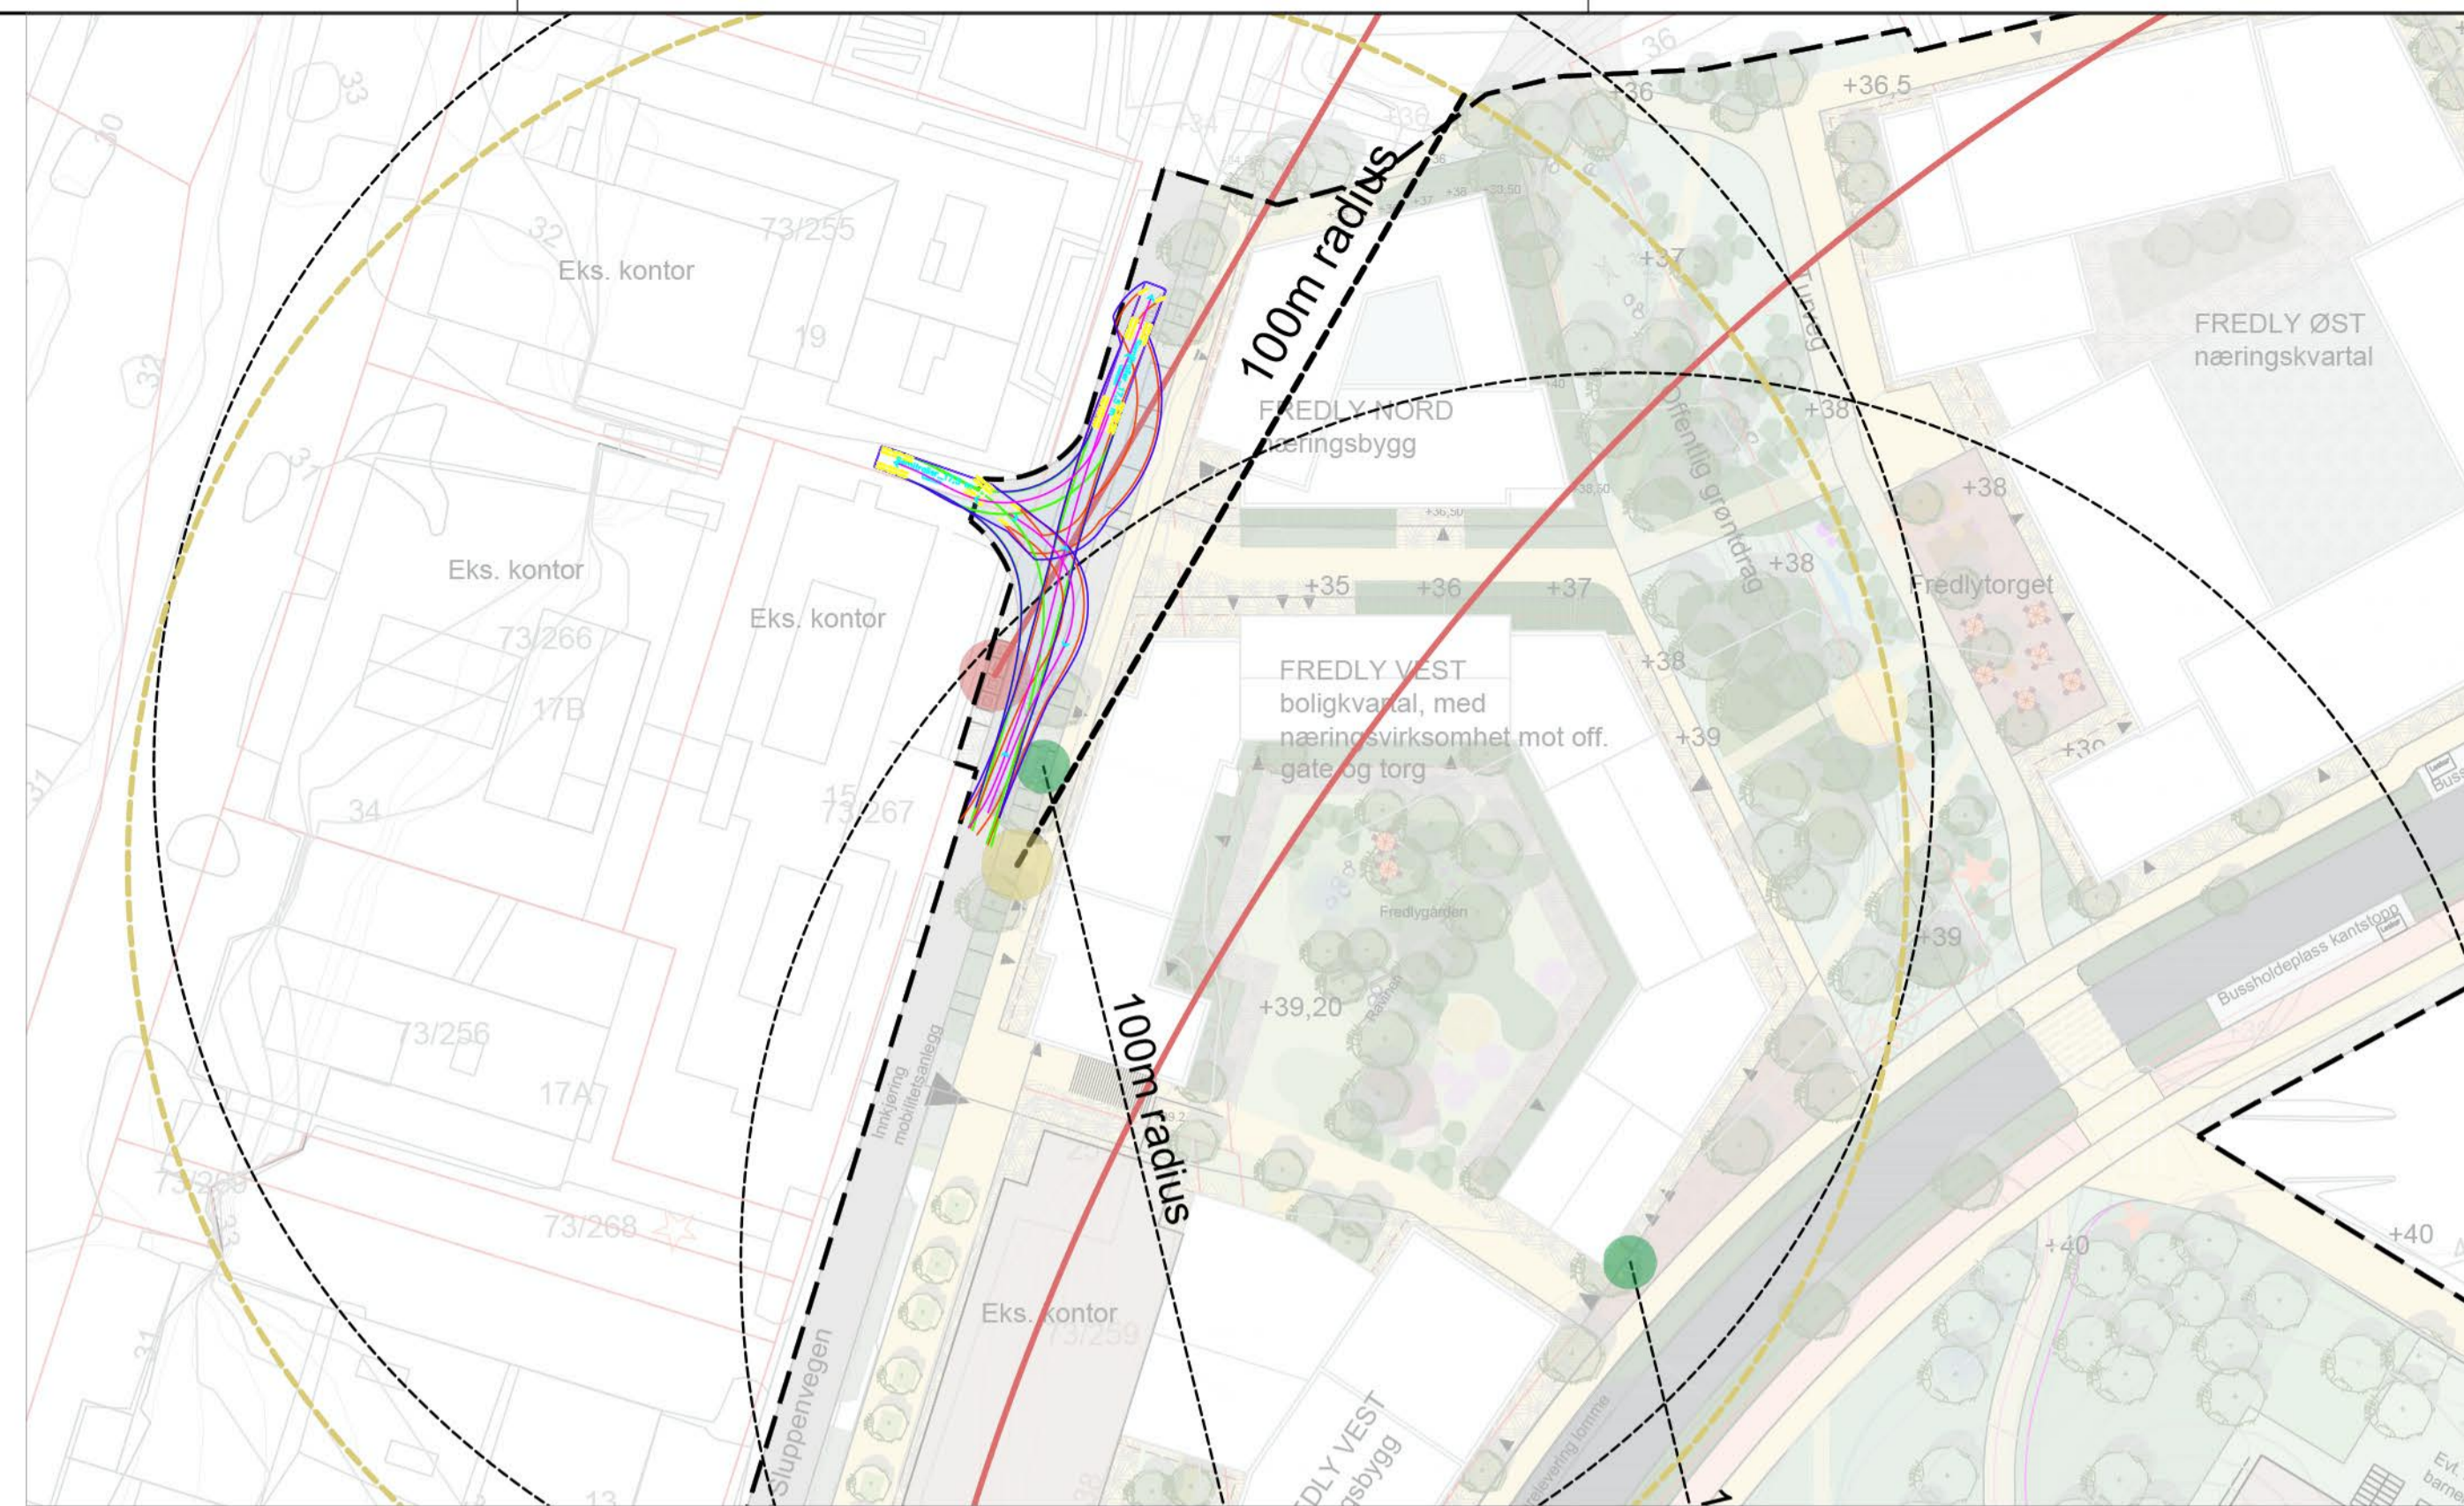
Fredly: sporing for renovasjonskjøretøy med atkomst fra Sluppenvegen og til returpunkt i "Lille Sluppenvegen". Mulig vendeareal for renovasjon er vist der det allerede i dag er etablert praksis med rygging/snuing for varelevering tilknyttet kontorbebyggelsen.

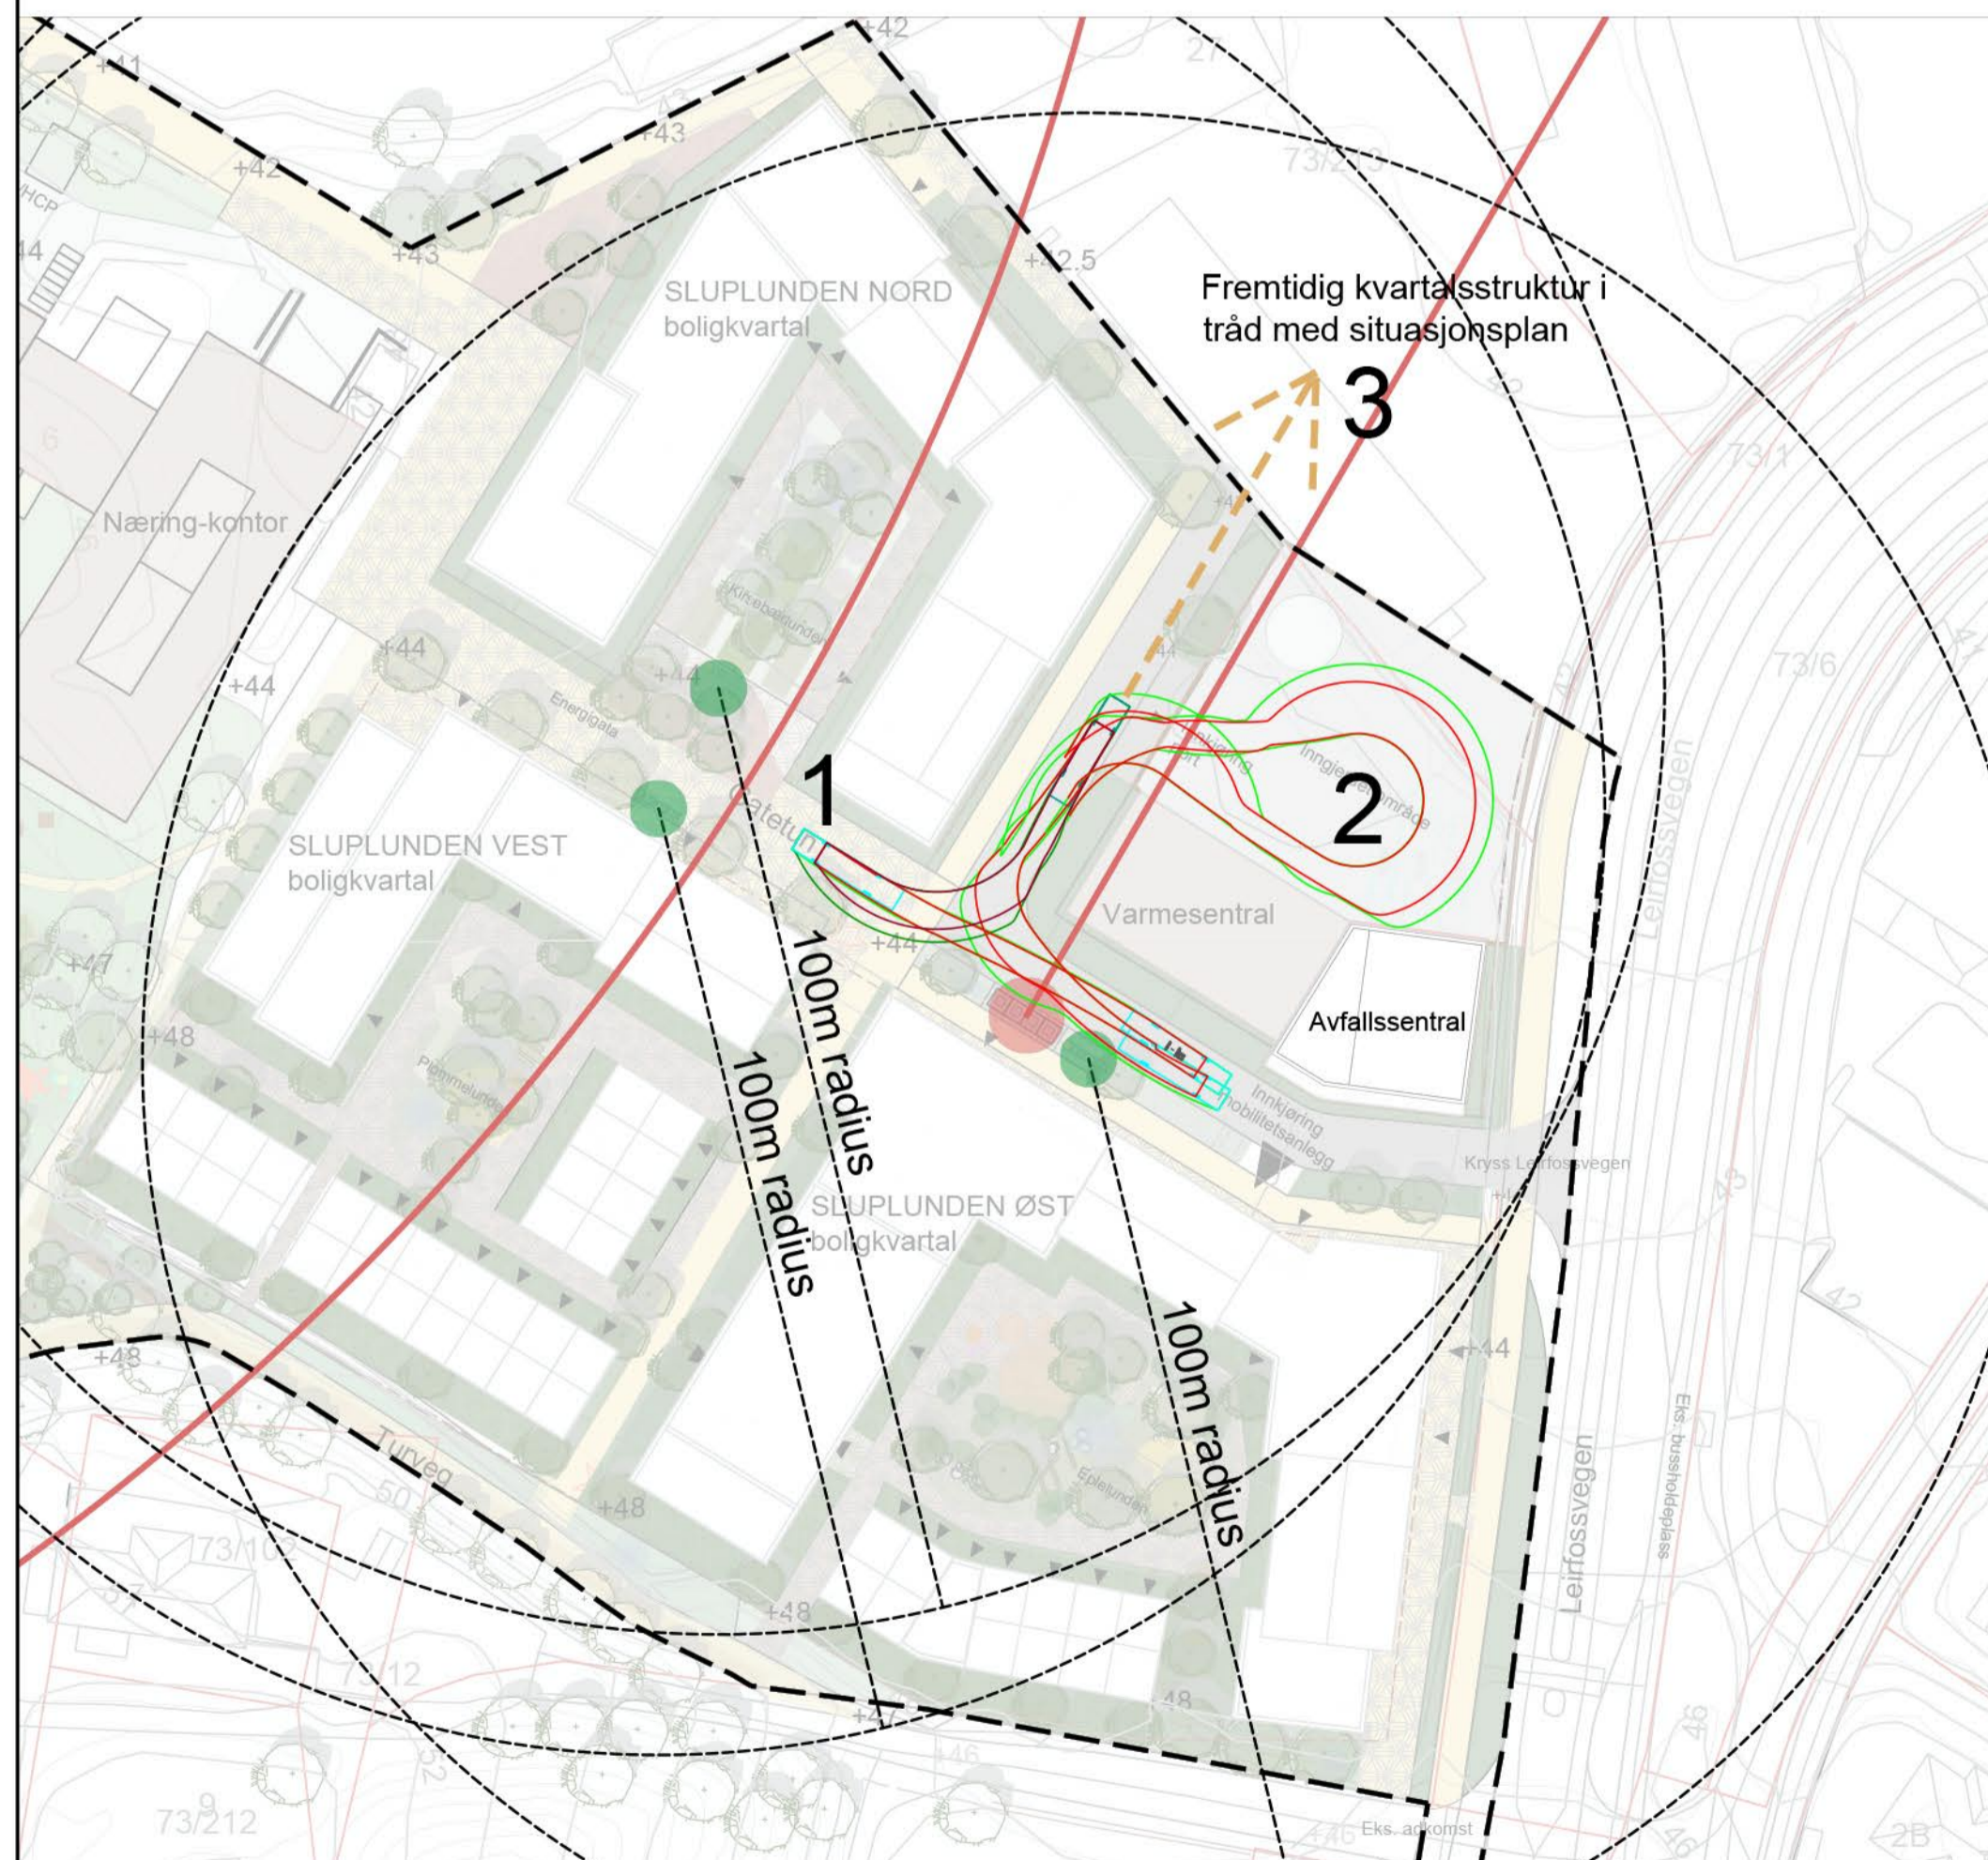
Sluplunden: sporing for renovasjonskjøretøy (buss) med atkomst fra Leirfossvegen til returpunkt i atkomstgata. Sporing 1 og 2 viser et midlertidig kjøremønster i påvente av videre utvikling av områder i nord med tilhørende gatnettverk i tråd med situasjonsplan. I midlertidig situasjon vil det være svært begrenset med mye trafikanter langs fortau fra nord og det er heller ingen biltrafikk som kommer fra nord utover drift tilknyttet ABA1. Sporing 1 forutsetter vending via gatetun og kjørefelt. Sporing 2 forutsetter vending på inngjerdet område ved varmesentralen. I fremtidig permanent situasjon vil renovasjonskjøretøy kjøre videre nordover gjennom kvartalsgater, snu ved å kjøre rundt kvartal eller gjennomkjøring til Sluppenvegen.

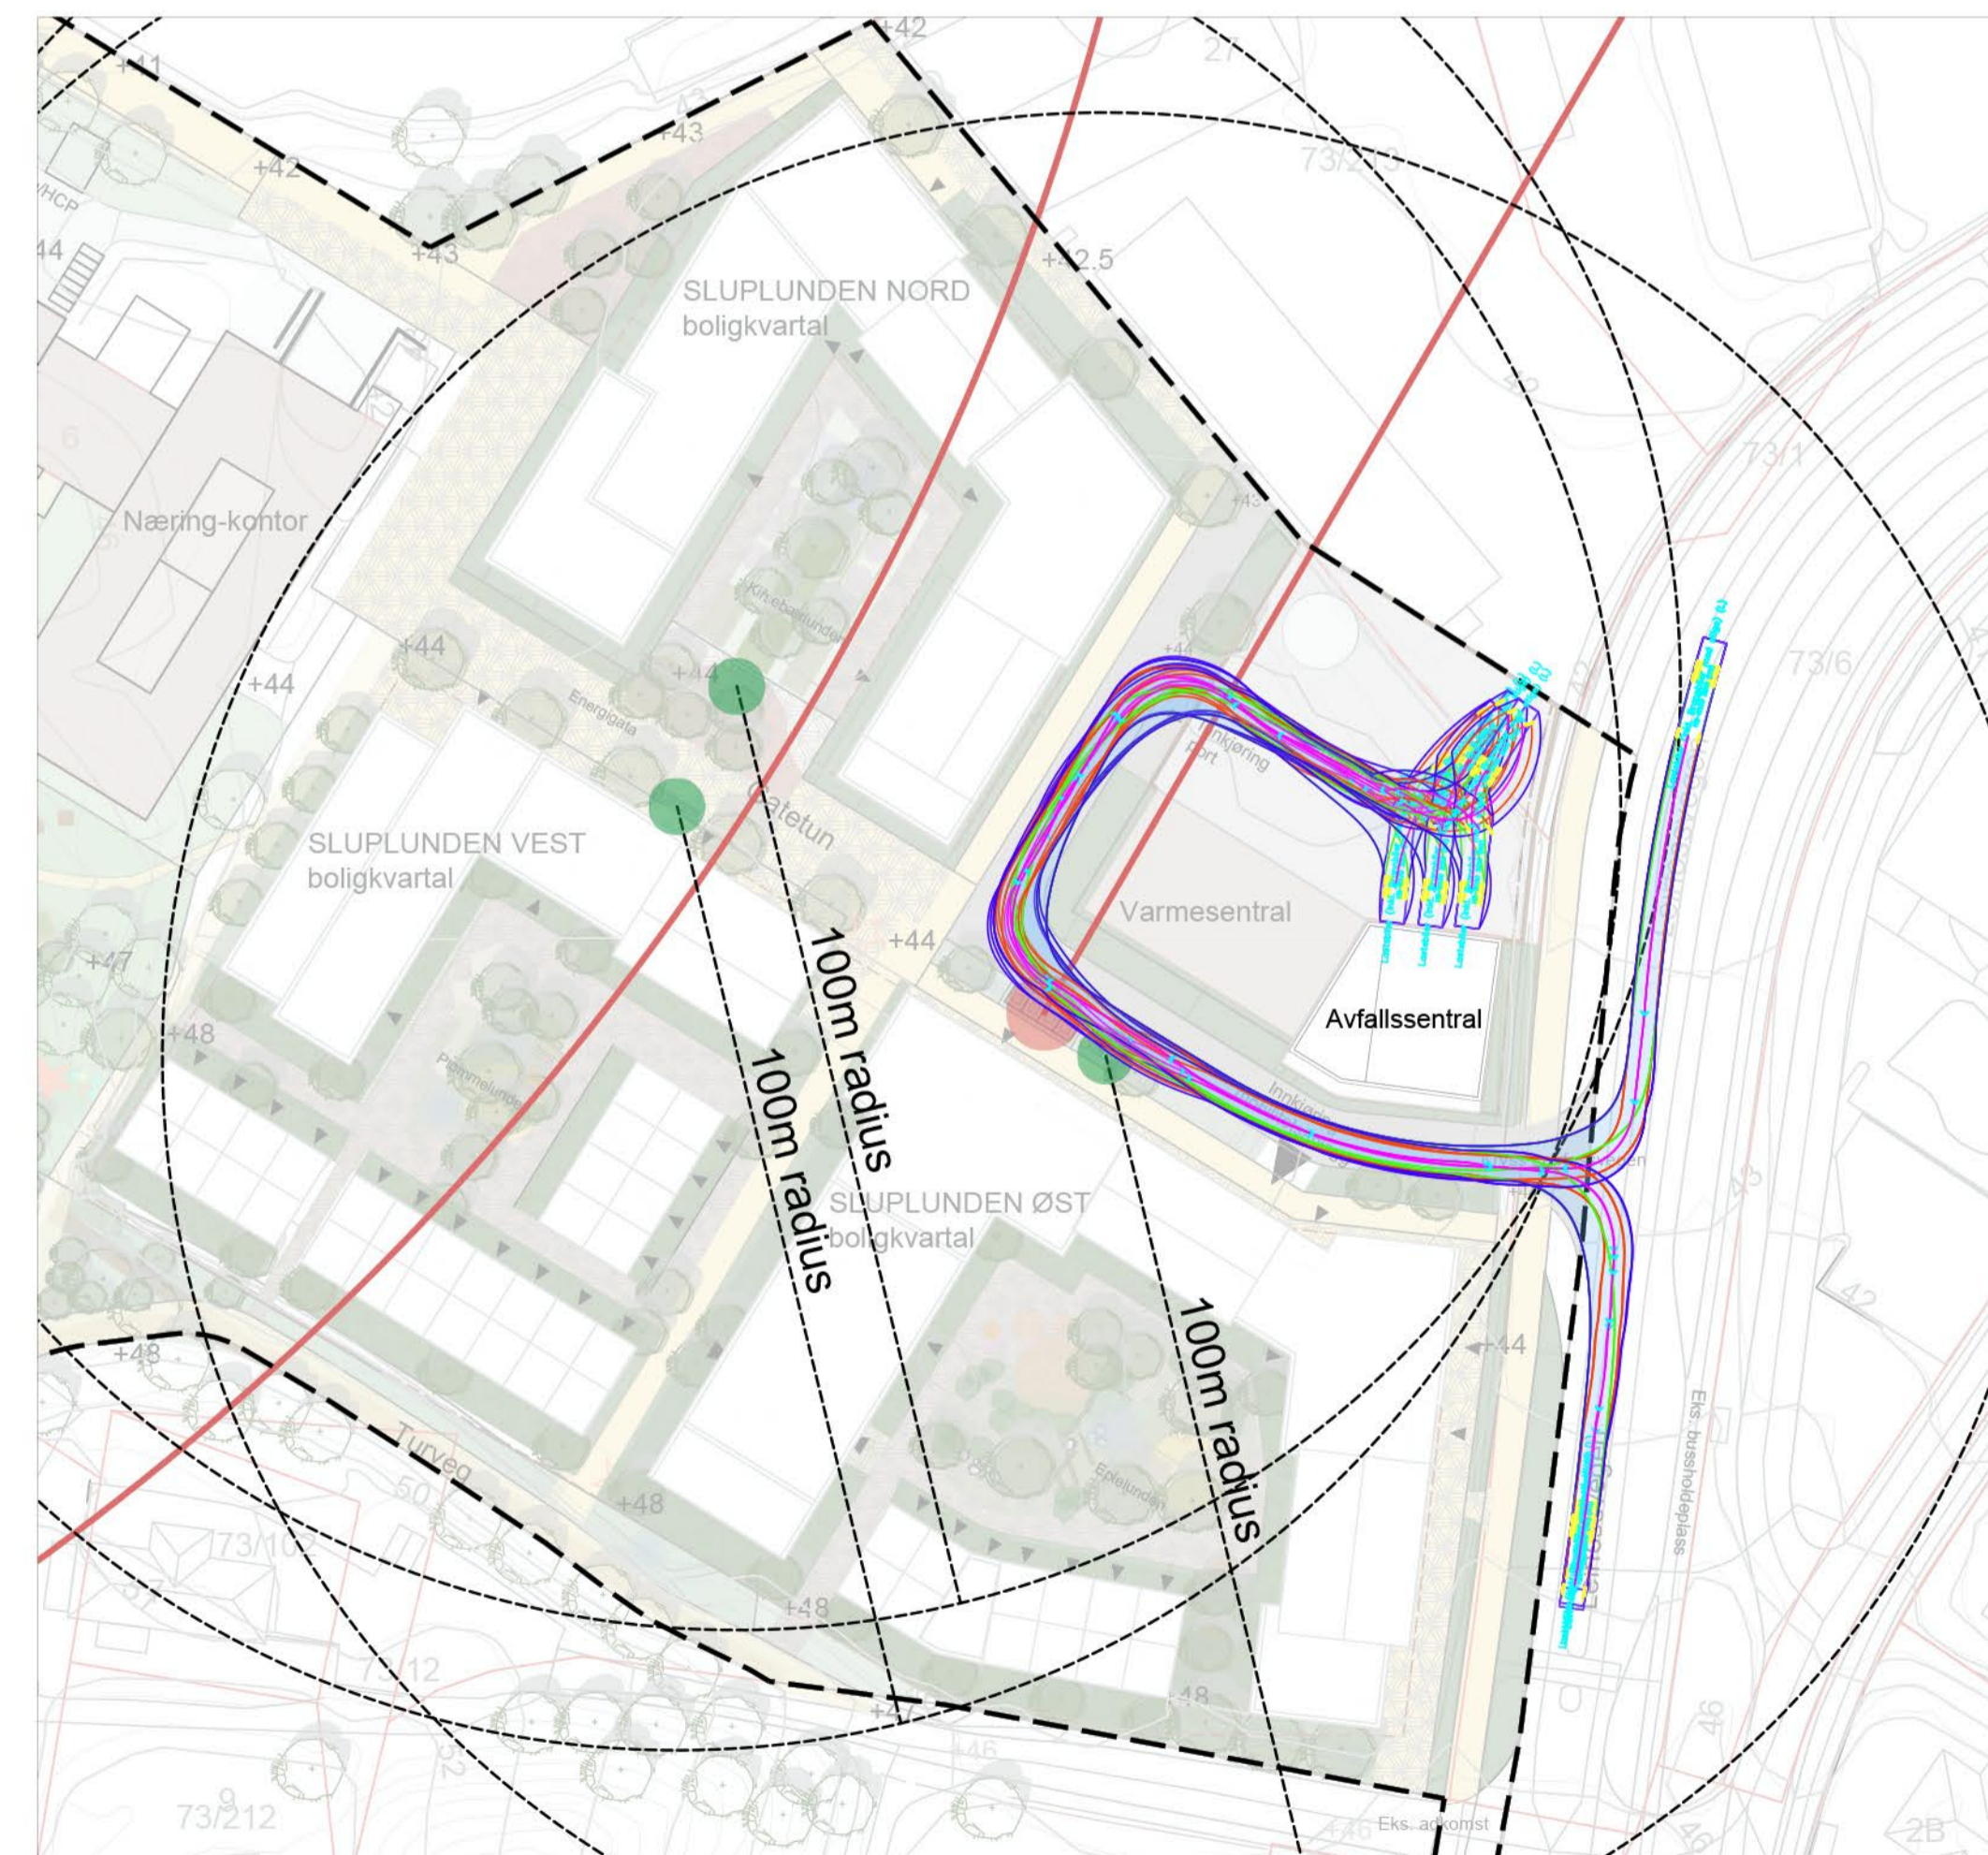
Sluplunden: sporing for renovasjonskjøretøy (krokobil/lastebil 12 m for henting av containere) med atkomst fra Leirfossvegen og til stasjonær avfallssentral i inngjerdet område.
