TRONDHEIM KOMMUNE

Kommunalteknikk

R.1579 Tempe områdestabilitet

Rapport R1579	TEMPE OMRÅDESTABILITET		
	Datarapport		
Trondheim den:	22.10.2013		
Rev. nr. / dato:			
Oppdragsgiver:	Byplankontoret	Oppdrag ved: Páll Tømásson	
Repr. punkt:	Euref 89. øst: 569 600	Euref 89 nord: 7 031 400	
Sted:	Tempe	Antall tekstsider:	6
Feltarbeid utført:	05.-14.08.2013	Antall bilag:	4
Feltmetoder:	Totalsondering	Trykksondering	Prøvetaking
	Poretrykksmåling		
Emneord:	Grunnforhold	Kvikkleire	
Saksbehandler:	<i>Konstantinos Kalomoiris</i> Konstantinos Kalomoiris	Kvalitetssikrer:	<i>Tone Furuberg</i> Tone Furuberg
Sammendrag: Kommunalteknikk fikk i oppdrag av Byplankontoret å kartlegge grunnforhold og kvikkleire for områdeplan for Tempe, samt gjøre en vurdering av sikkerhet mot kvikkleireskred. I denne rapporten presenteres resultat fra grunnundersøkelsene. Dagens terreng på planområdet er preget av et relativt flatt platå som ligger på ca kote 25-30, og 25-30 m høye, bratte skråninger ned mot Nidelva, og de flate områdene på Valøya og Tempe som ligger på ca kote 5-10. På deler av området er det et topplag av fyllmasser (noen få meter), andre steder er det fyllmasser til stor dybde. På Renholdsverket

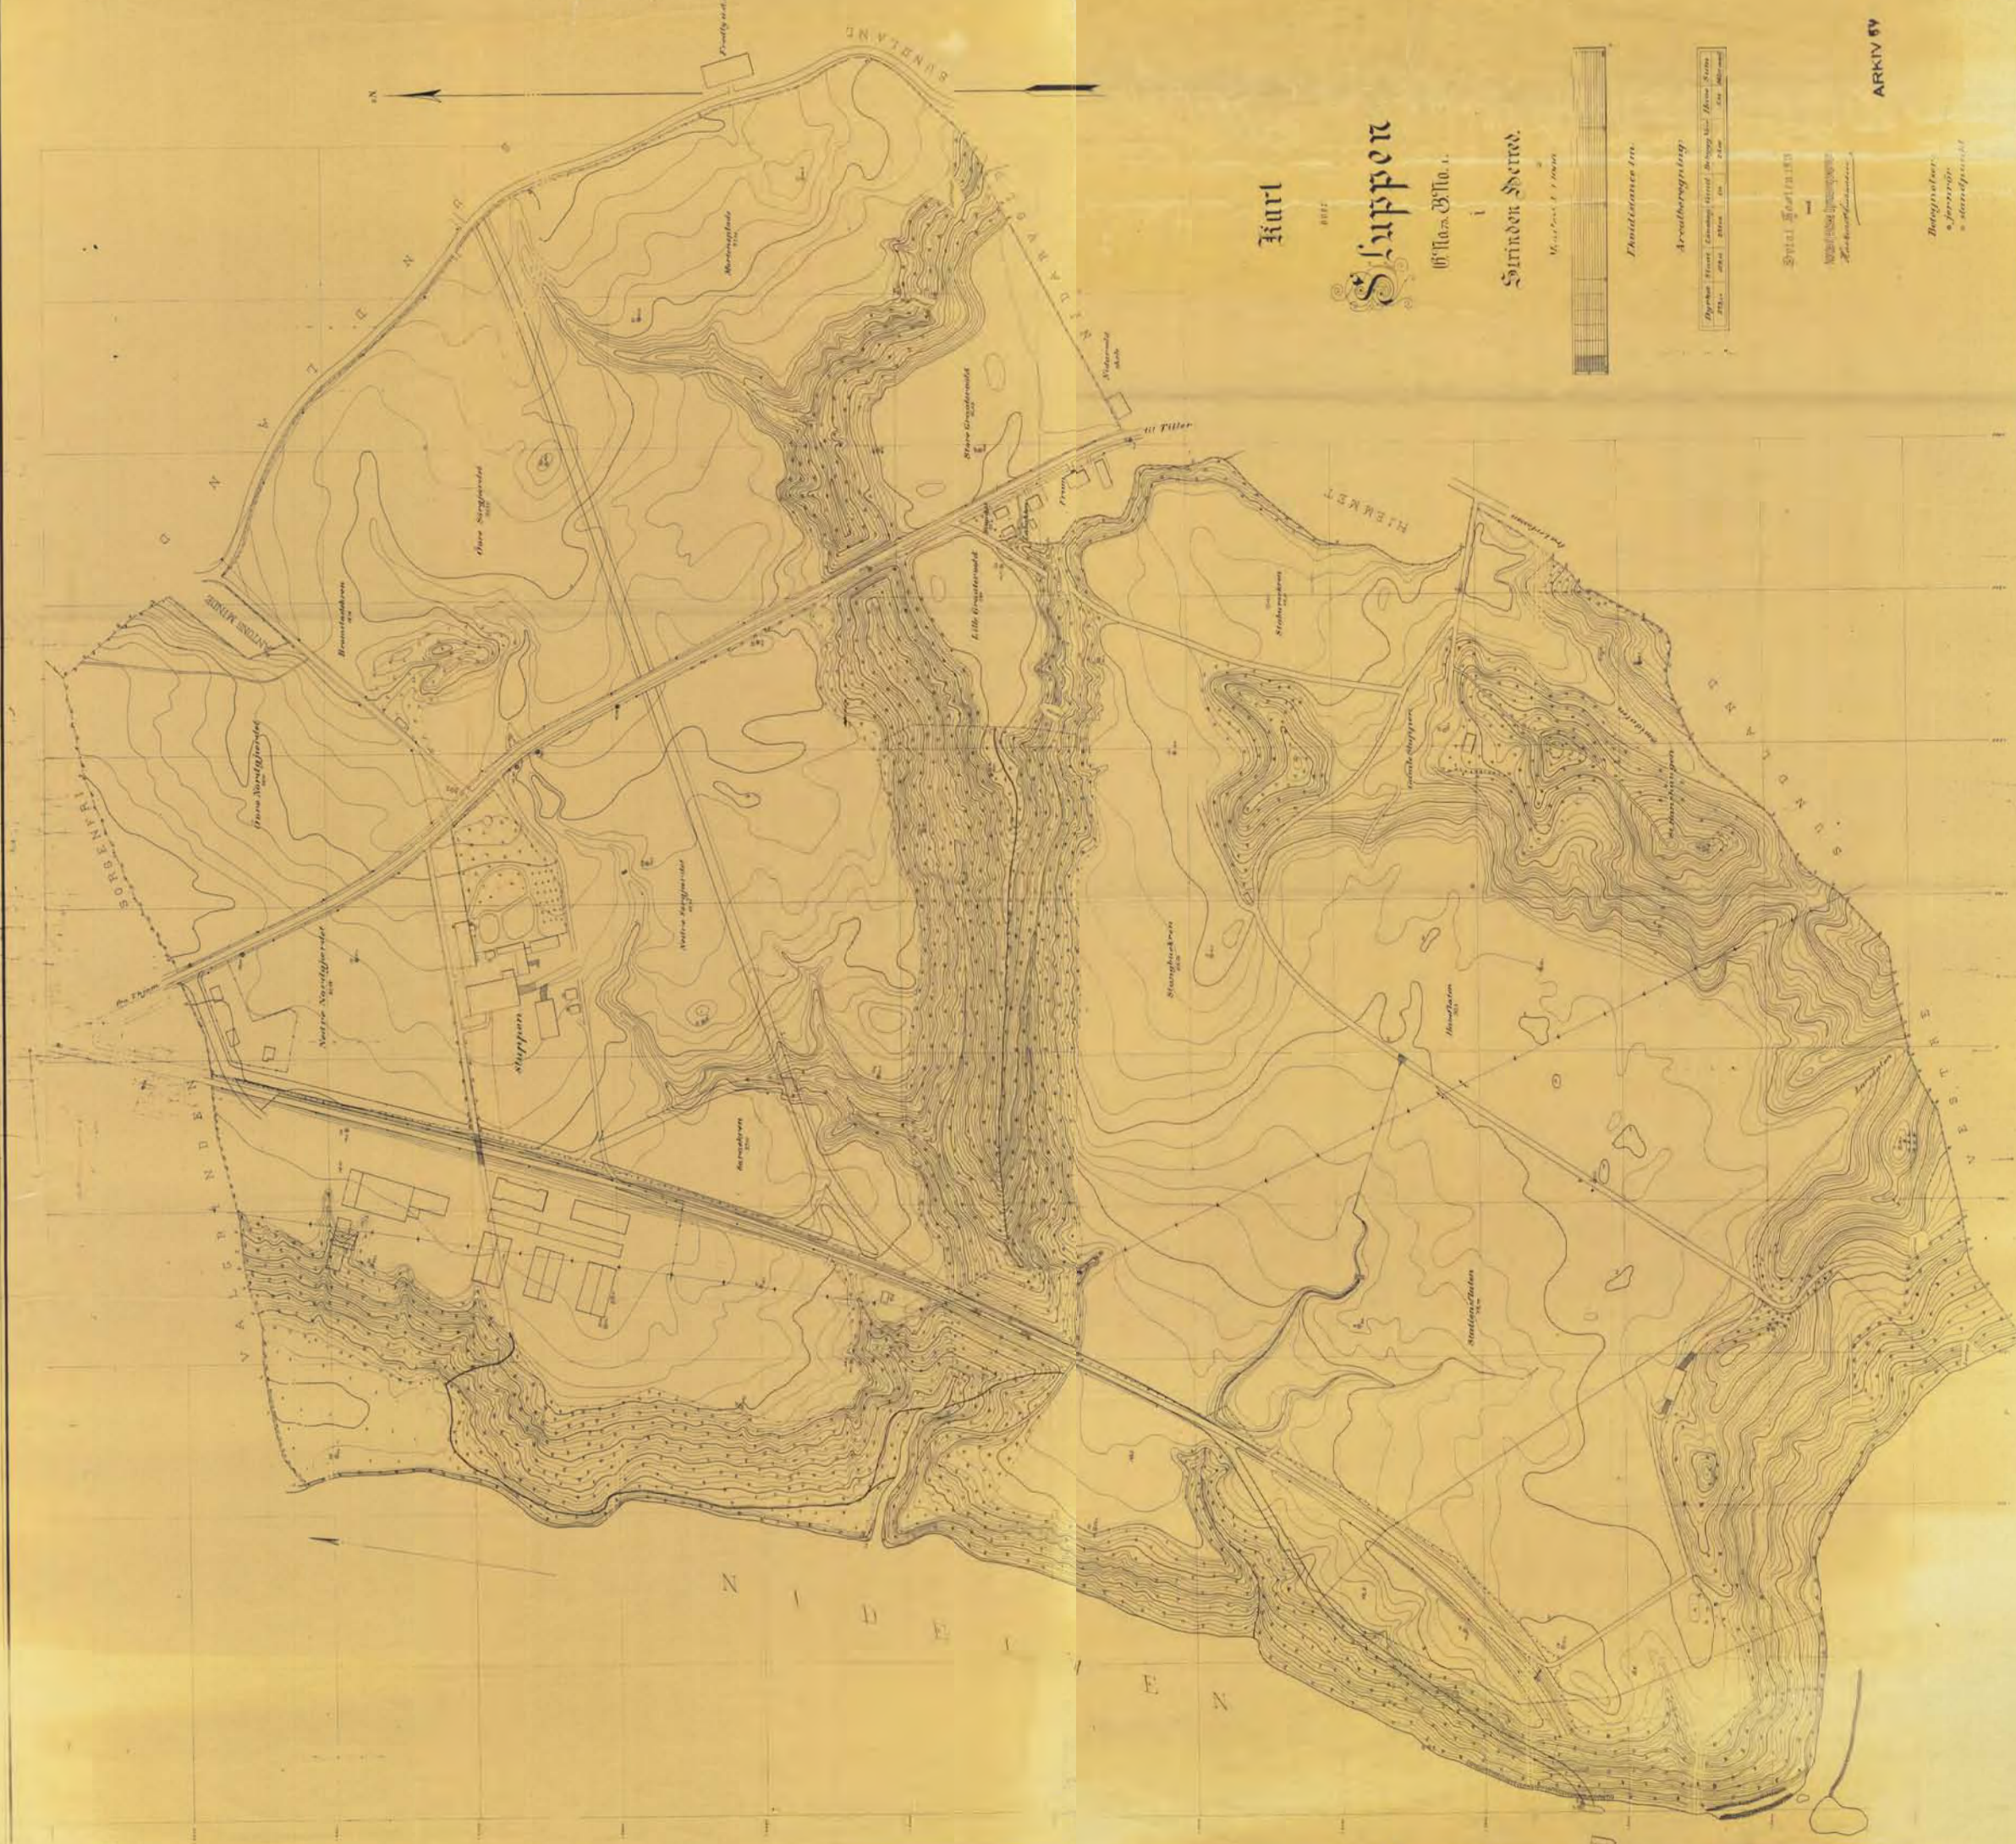
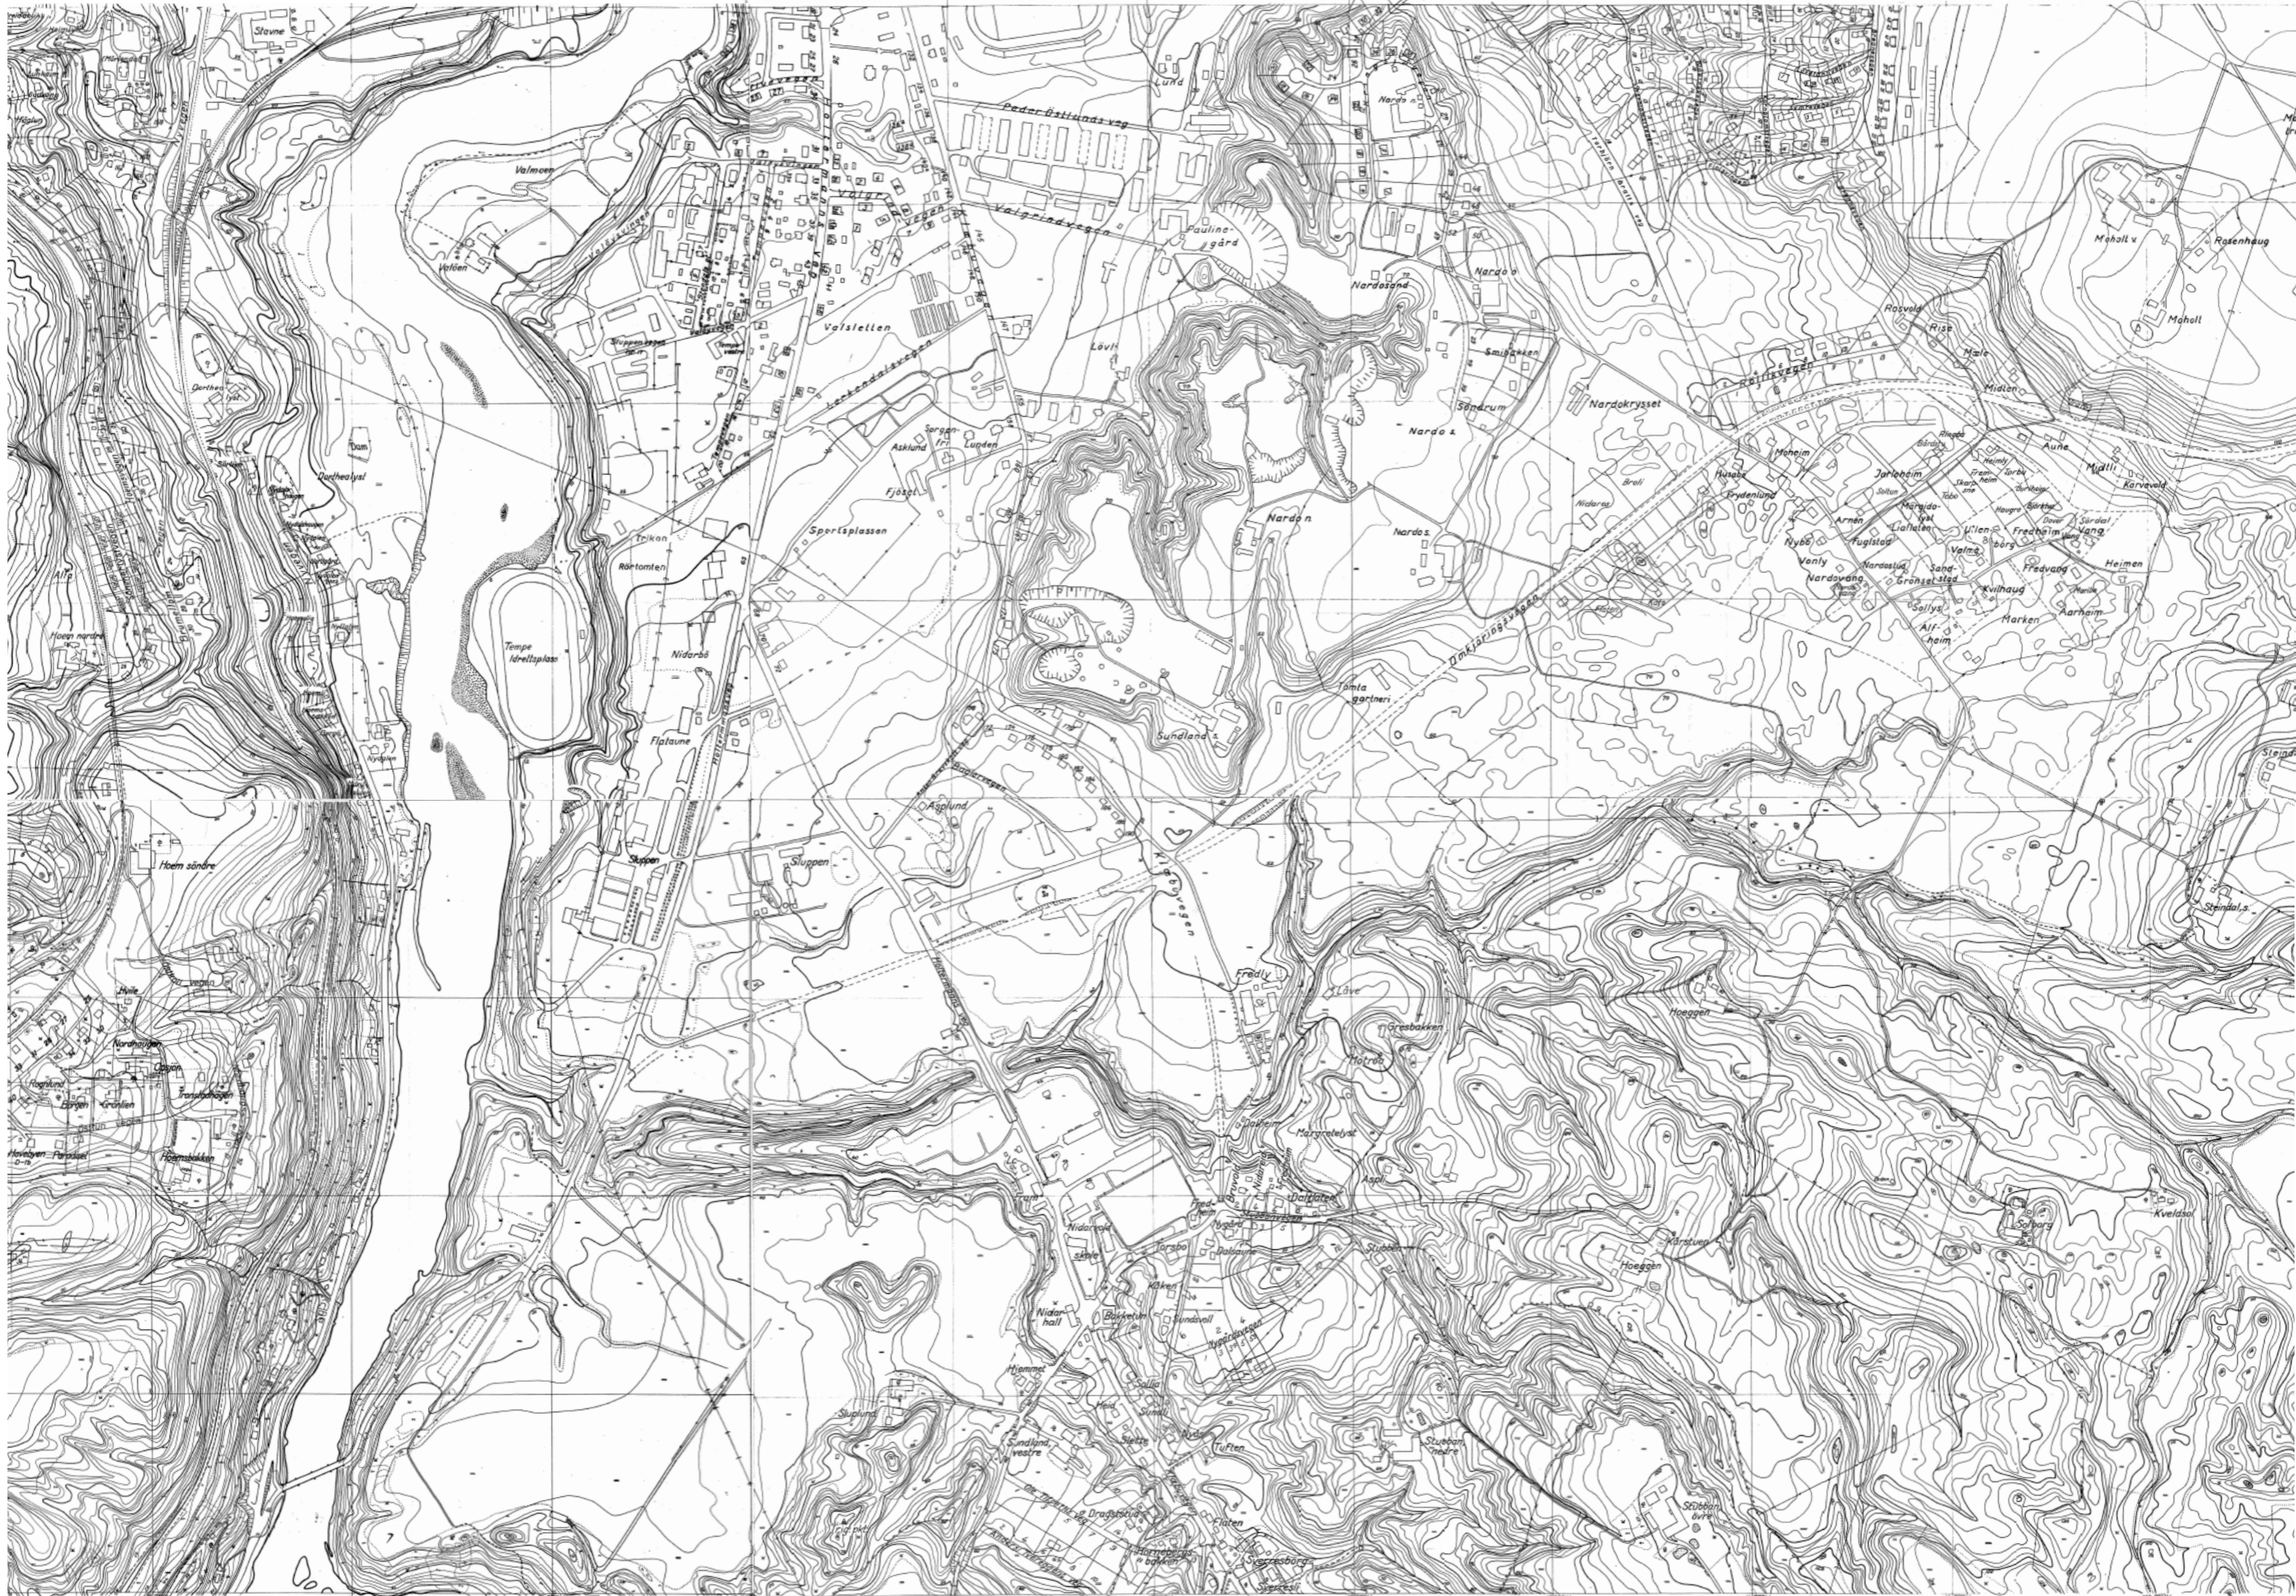
Kart fra 1913 og 1952

Sammenligning av dagens kart og kart fra 1913 og 1952, bilag 4, viser at det er flere gjenfylte bekkedaler i området; Fossumdalen nord for planområdet, Fredlydalen ved Sluppen, og en mindre bekkedal sør i planområdet, like ved rundkjøringa sør for Sluppen bro. Oppfyllingshøyden varierer, den er opptil 20 m i Fredlydalen der det er fylt mest masser.

Sammenligning av dagens terreng med kart fra 1913 viser at det er fylt mye masse på Renholdsverkets eiendom. Det var tidligere en flate på ca kote 6 nord på Renholdsverkets eiendom, der er det nå fylt opptil 20 m masser. Fyllinga er beskrevet nærmere i kommunes rapport R.476 (TK3) og R.542 (TK4).

Merk at karta fra 1952 og 1913 ikke bruker dagens høydereferanse, NN2000, slik at høyder fra de forskjellige karta ikke er direkte sammenlignbare.
