**Terminalen Entreprenør AS**

**Konsekvensutredning**

# **REGULERINGSPLAN FOR MASSEDEPONI STORLER KONSEKVENsutredning NATURMANGFOLD**

Oppdragsnr.: 135 001 0761  
Oppdragsnavn: Regulering, Massedeponi Storler  
Dokument nr.: 001  
Filnavn: M-rap-001-Storler rev 211217

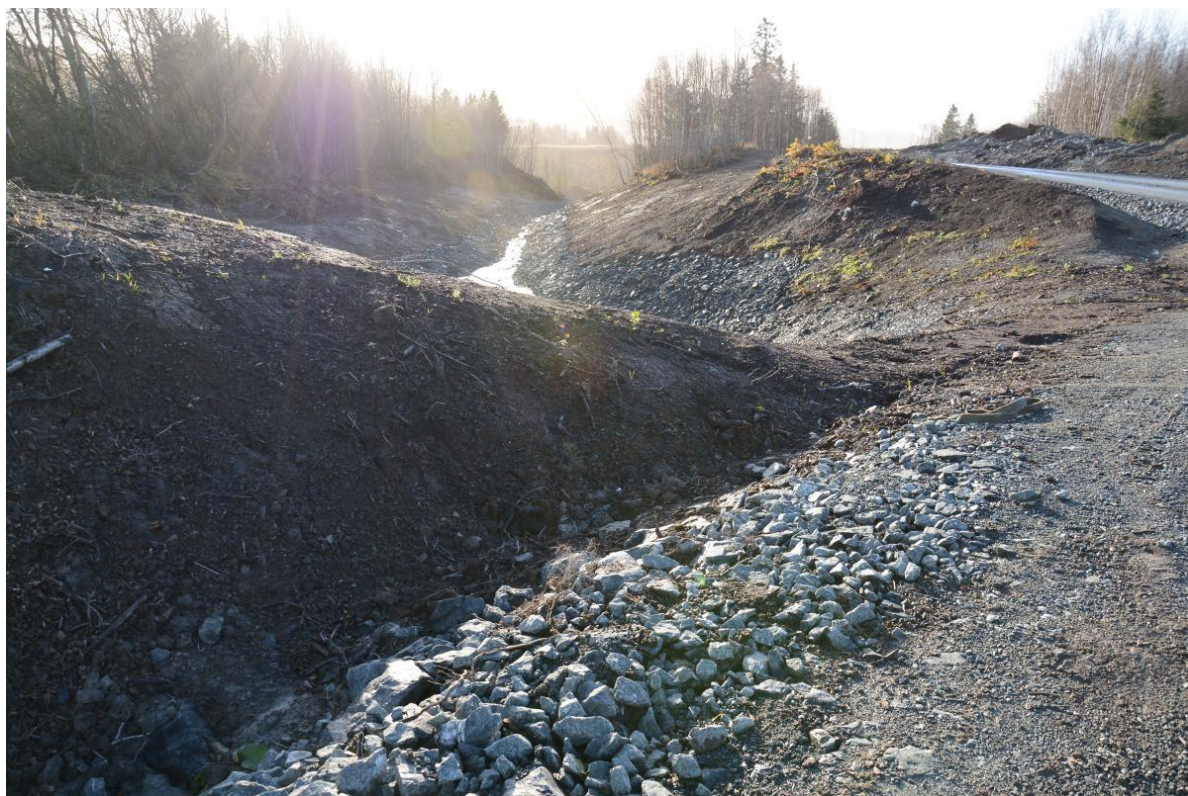
**Figur 18.** Bildet viser den gjenfylte ravinedalen nord i tiltaksområdet. Dette området er allerede ødelagt med hensyn til naturverdier og geotopen «ravine», og er derfor holdt utenfor avgrensningene for disse.

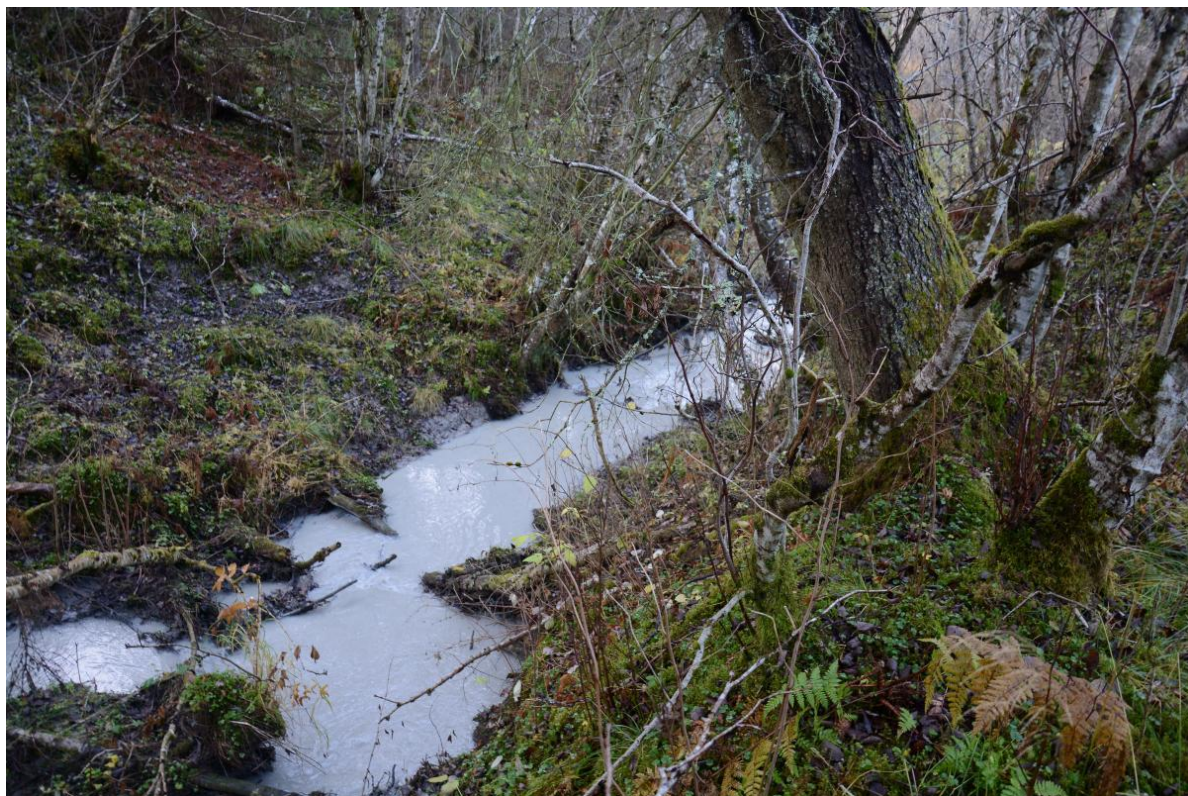
**Figur 19.** En av de små sidebekkene i ravinen. Som en ser så er de sterkt påvirket av leiremassene i ravinen.

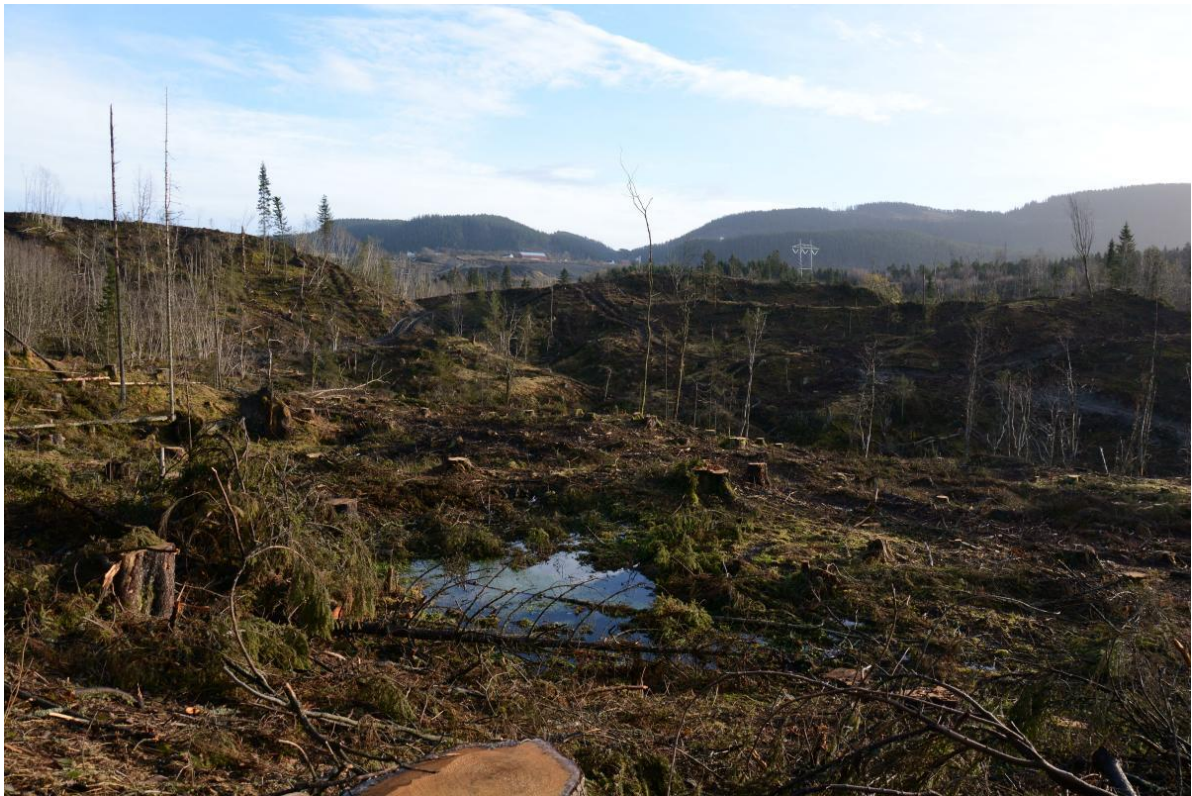
**Figur 20. I løpet av 2015 ble store deler av ravinen hogget ut. Ev verdier i samband med biologisk mangfold er selvsagt nå for det meste borte, men som geotop «ravine» så er verdiene her fortsatt intakt.**
