TUKTHUSET OG LAGMANSRETTEEN I TRONDHEIM

DOKUMENTASJONSMATRIELL AV HISTORISK ANLEGG

MATRISSE FOR VALG AV LØSNINGER VED REKONSTRUKSJON AV TIDLIGERE BYGNINGSVOLUM

VEDLEGG TIL MATRISE FOR VALG AV LØSNINGER VED REKONSTRUKSJON AV TIDLIGERE BYGNINGSVOLUM

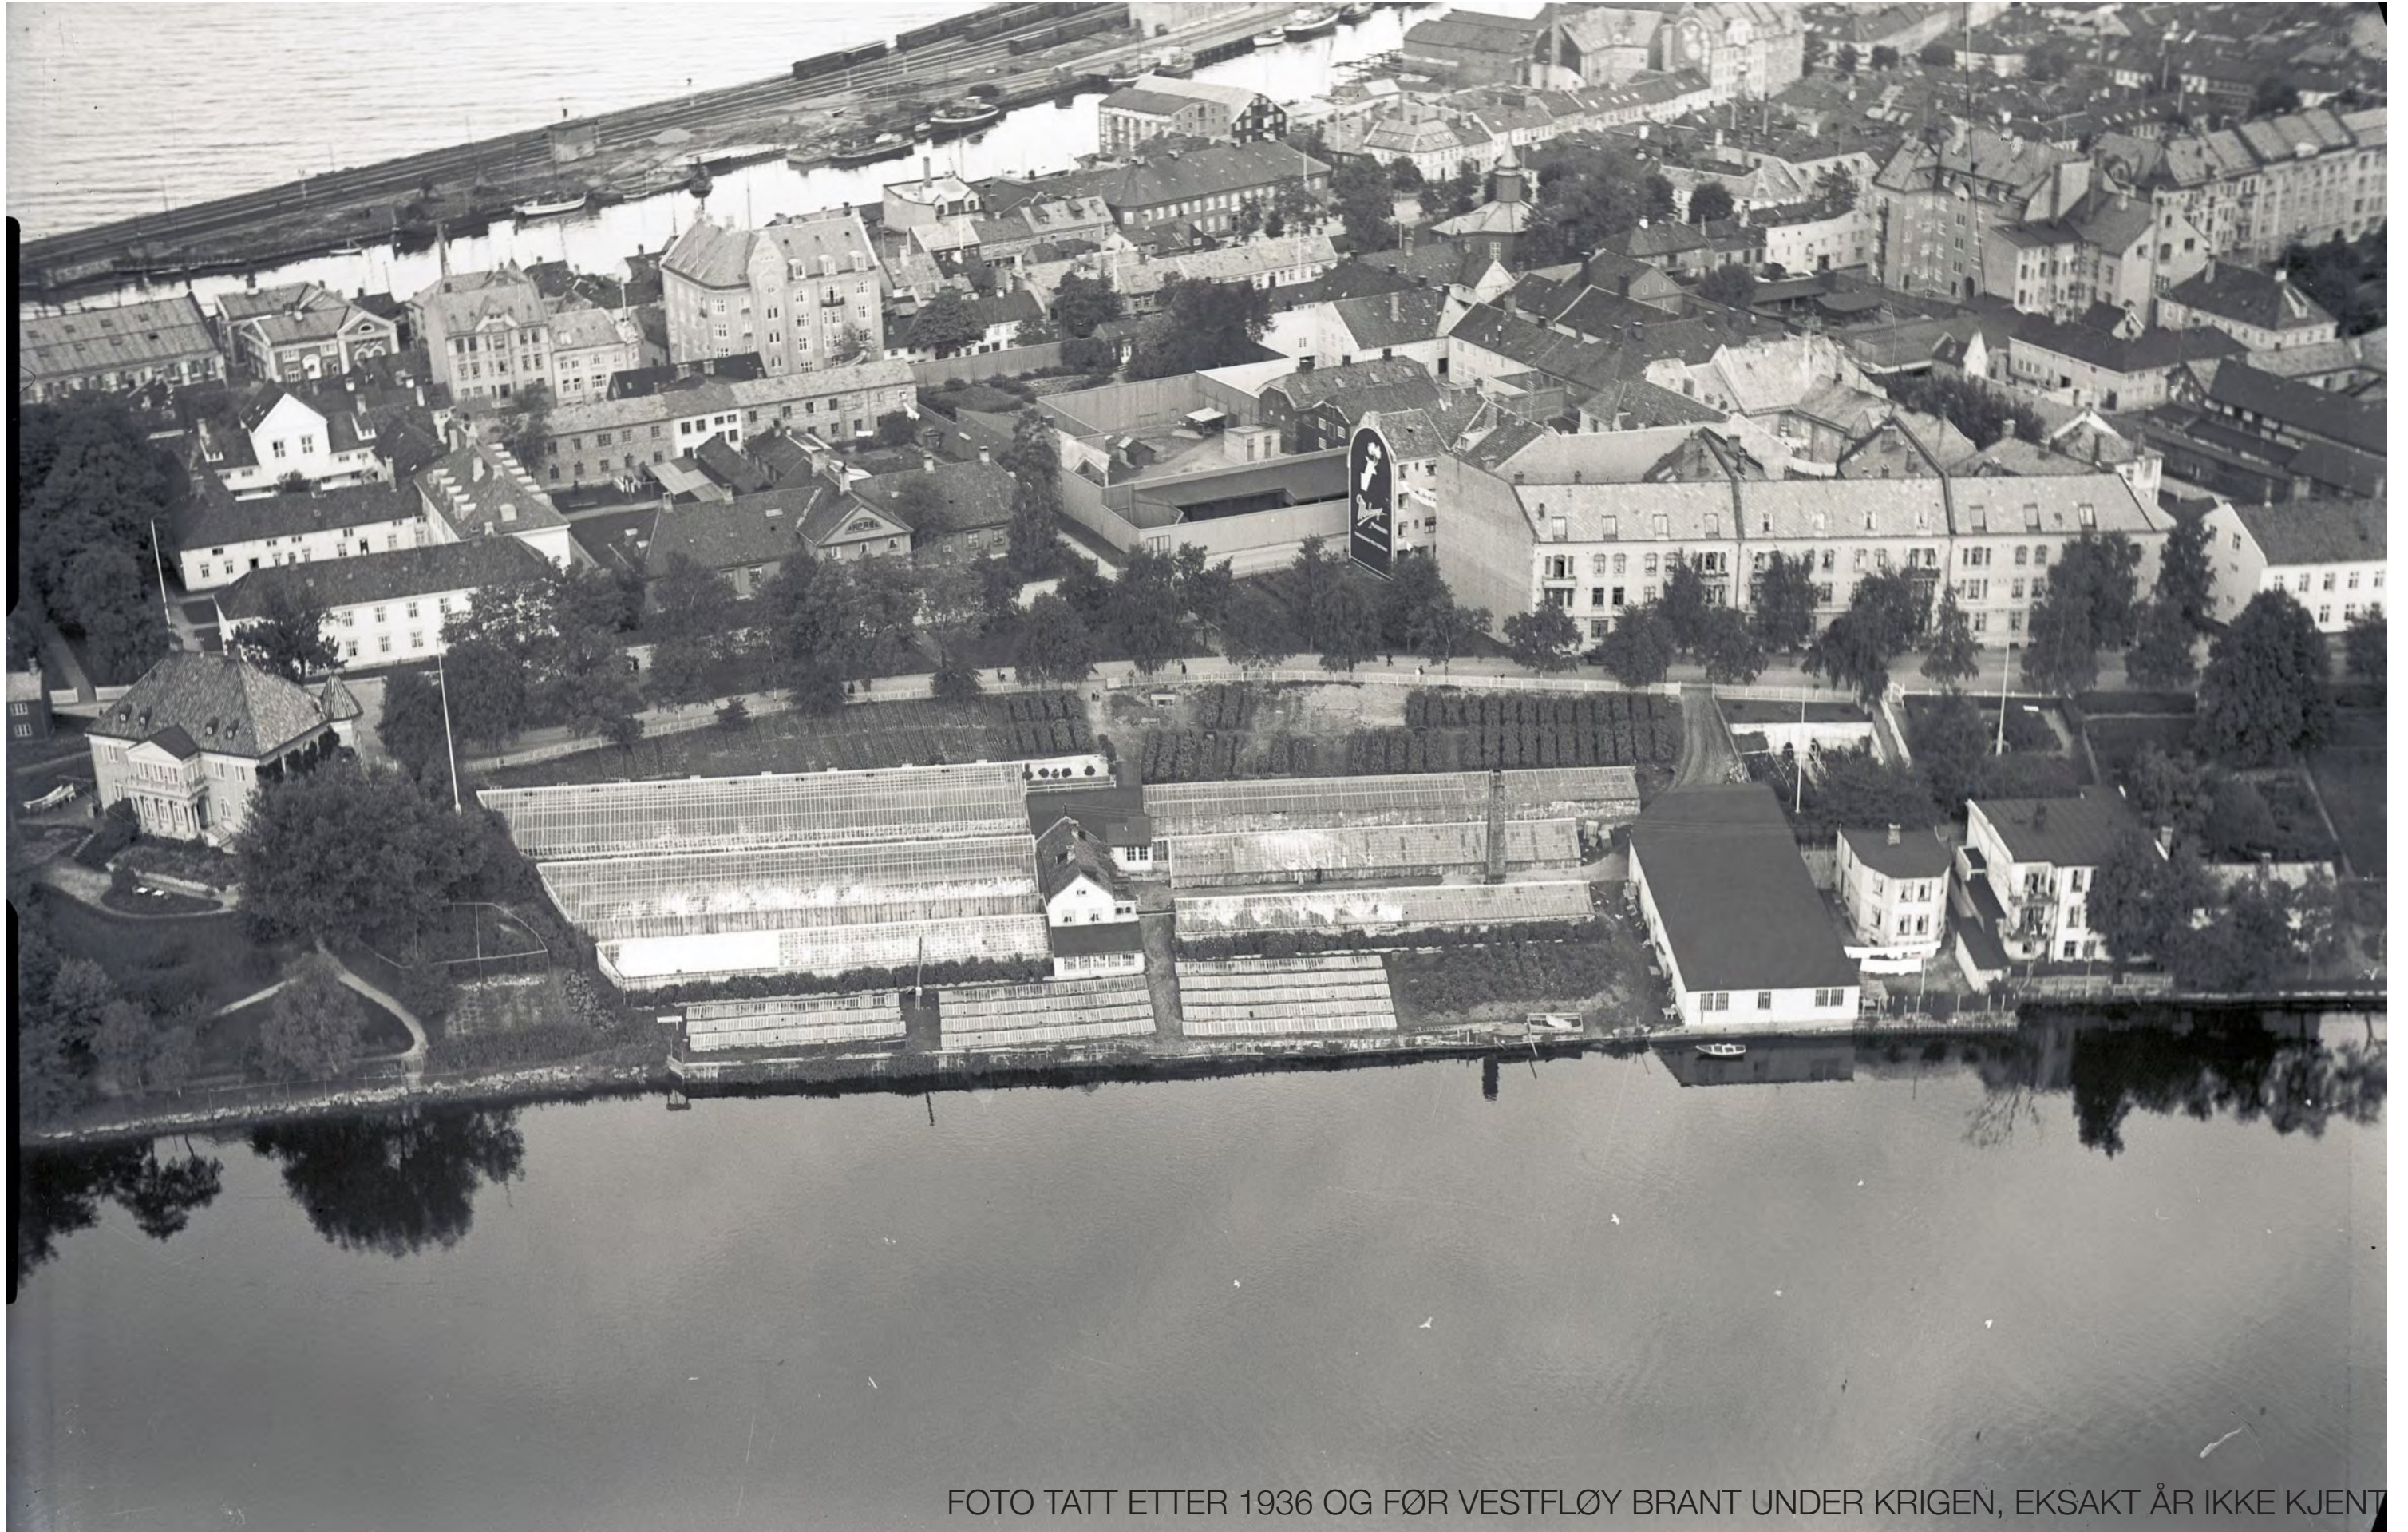
FOTO TATT ETTER 1936 OG FØR VESTFLØY BRANT UNDER KRIGEN, EKSAKT ÅR IKKE KJENT

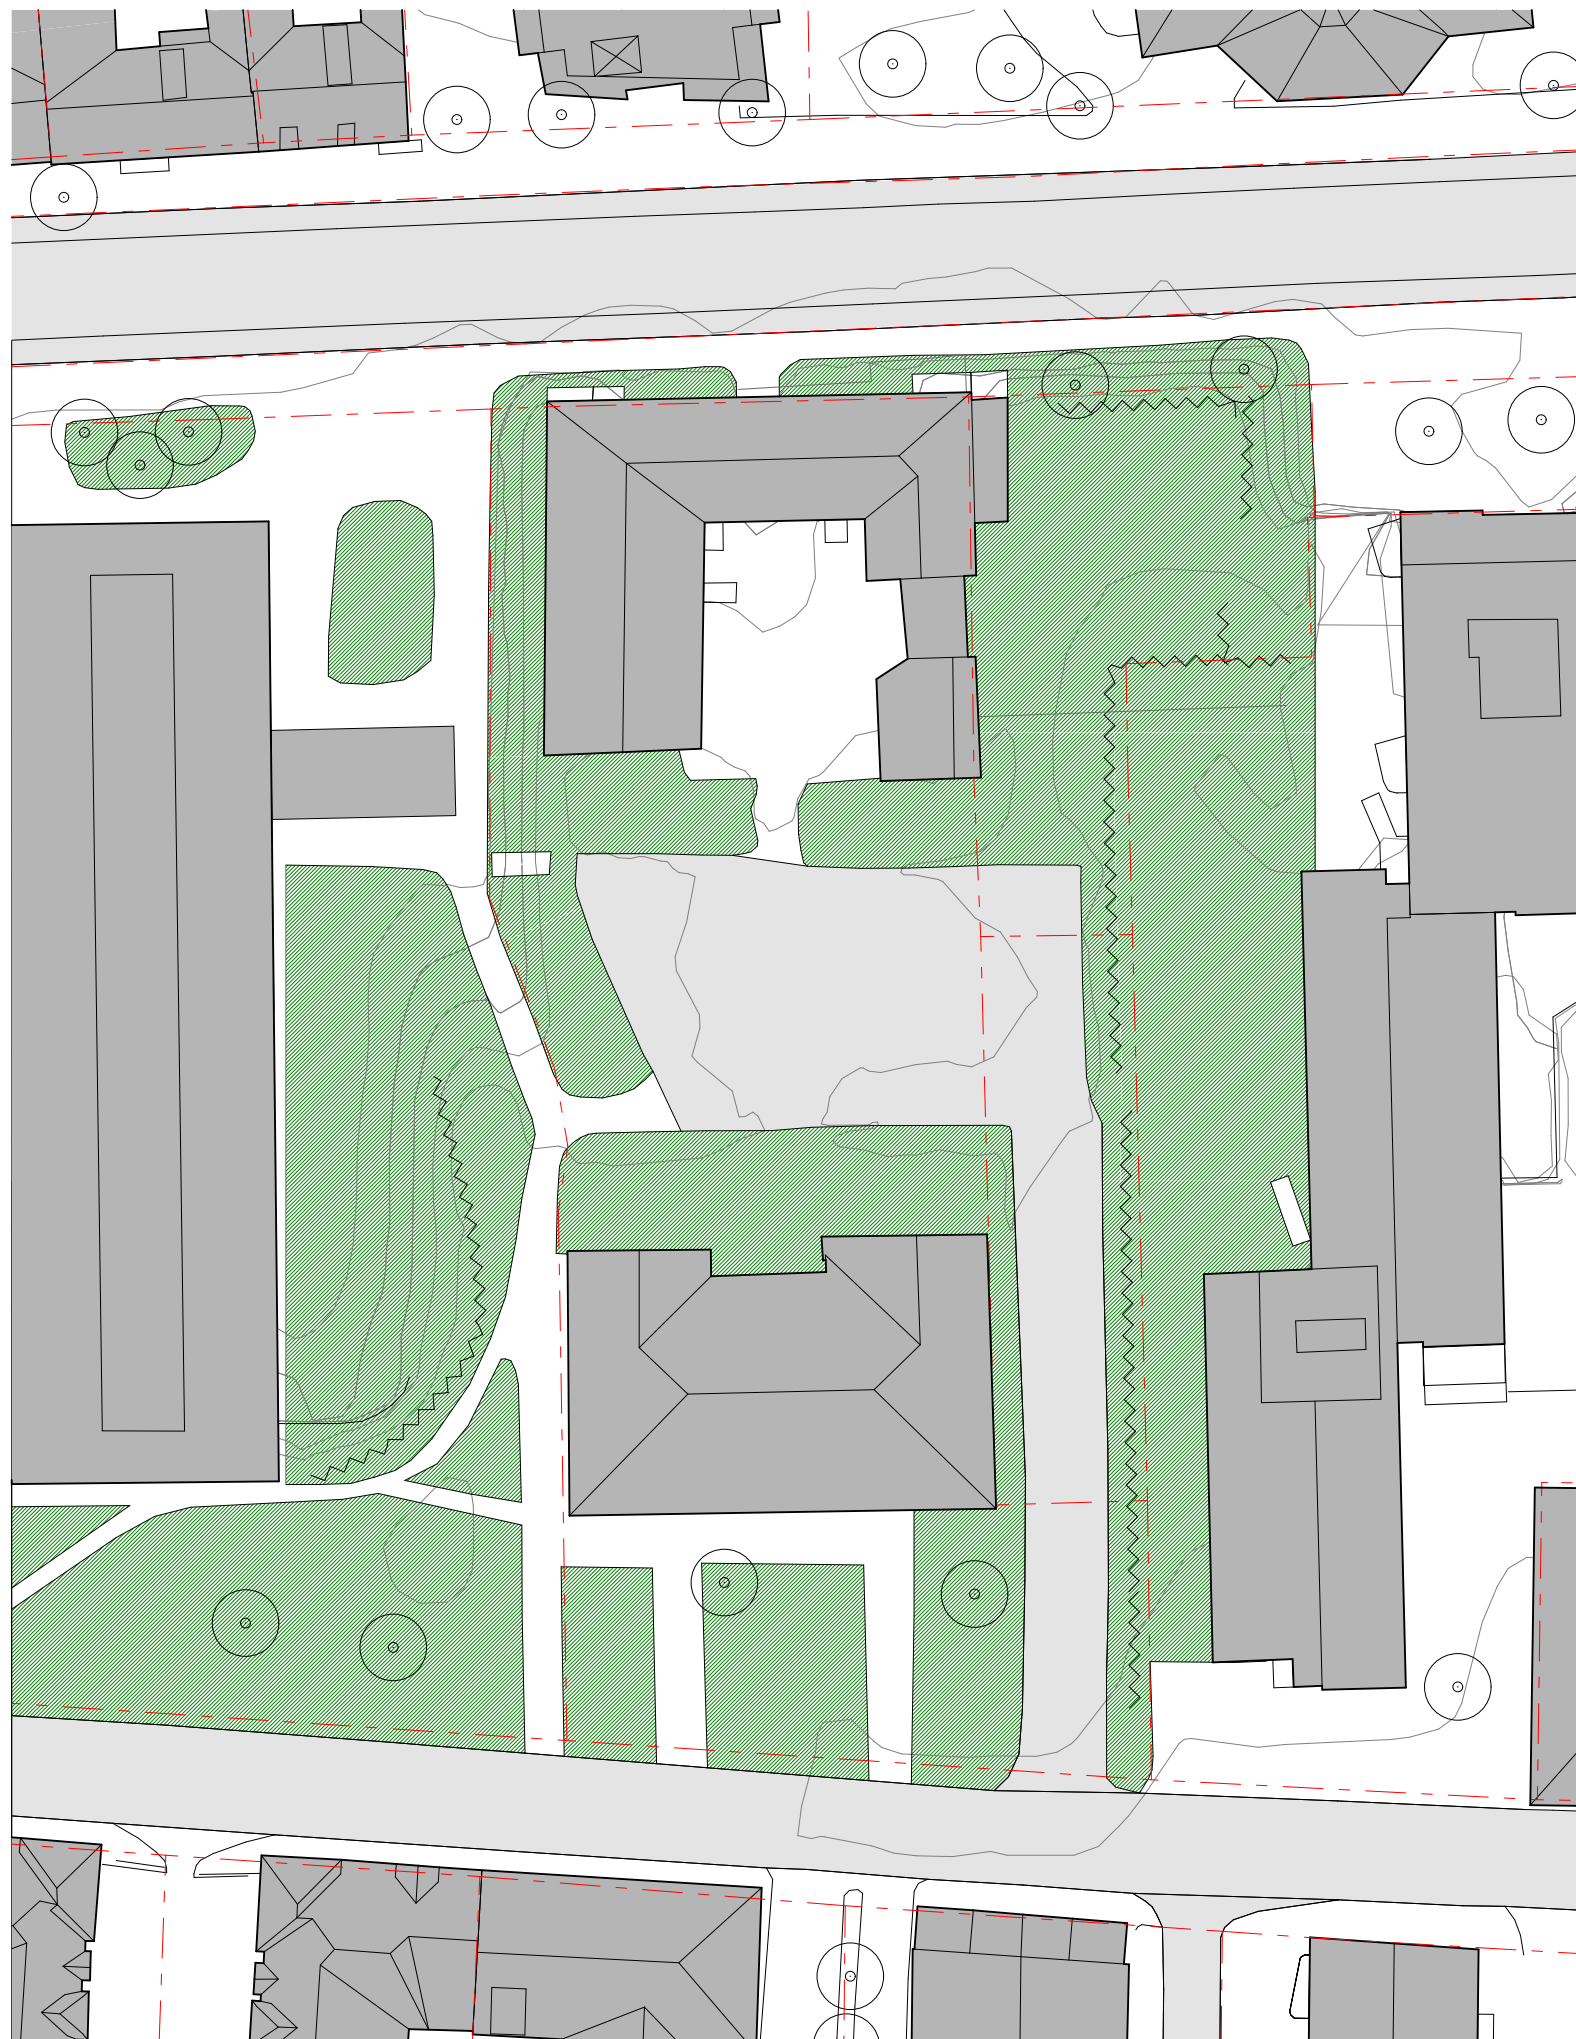
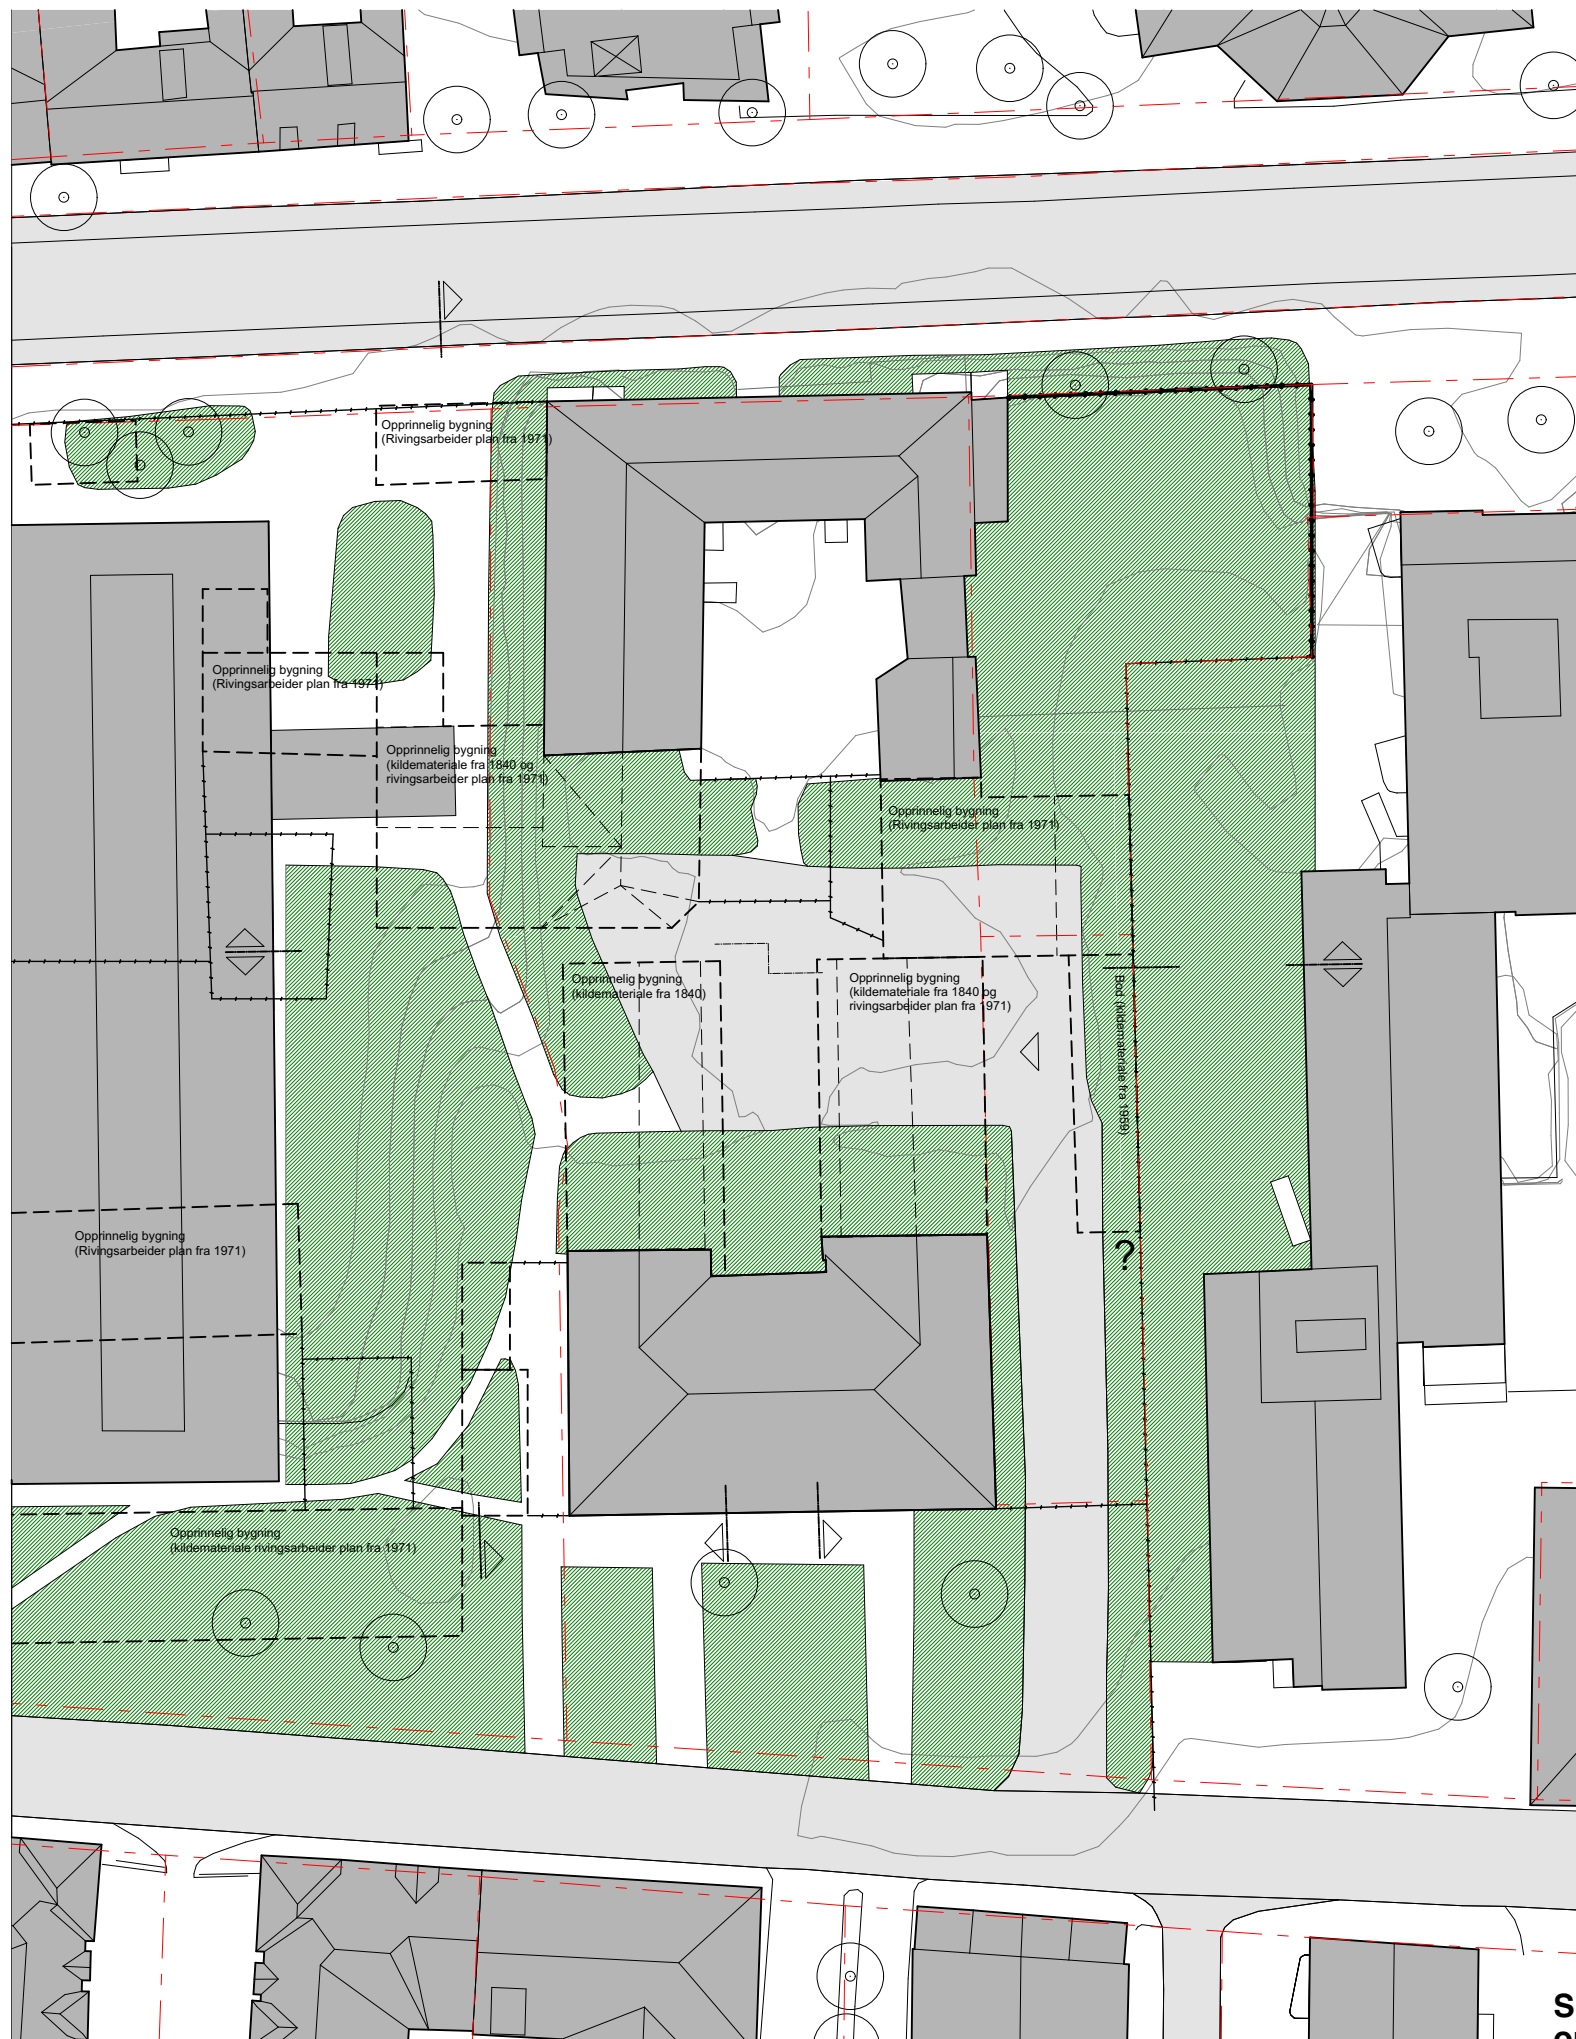
A10-02

Situasjonsplan eksisterende og opprinnelig anlegg
 (kildemateriale: plan fra 1840 og rivingsarbeider plan fra 1971)

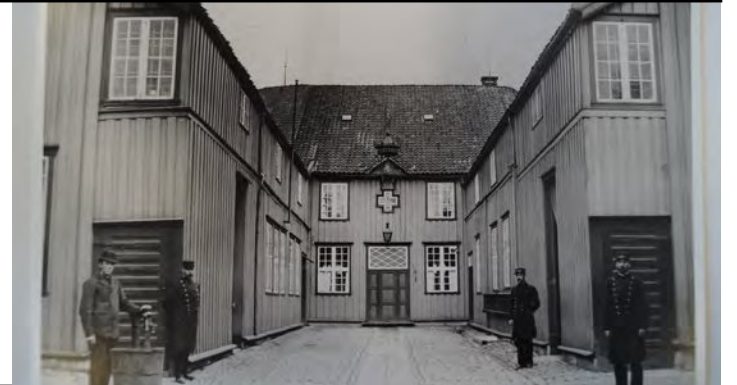
Østfløy, vestfasade:
Trapp i gavl opp til andre etasje. Kartdokumentasjon viser svalgang i 2 etg og innganger i 1 etasje. Kartgrunnlag viser flere innganger på vestvegg enn det gjør på bildet. Vinduer i 2 etg er mindre enn de i 1 etg. Inng. under trapp til sval er uten dør.

Kart fra 1838 tyder på at sval i 2 etasje var åpen. Mest sannsynlig overbygget med søyler i front. Knekk i takflate over sval viser at sval antageligvis kom senere.

Sval i 2 gir muligheter for å åpne ved boligformål. Gir mulighet for uteoppholdsareal i 2 etg mot vest. Bør også se på tak over sval. Kan denne åpnes/ fjernes/ markeres med dragere?

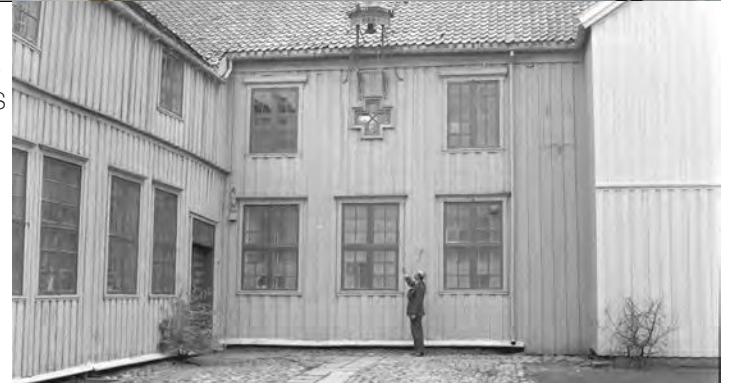
Vestfløy, vestfasade:
Fasade viser store vinduer i 1 etasje og mindre vinduer lik de i eksisterende Lagmannsrettens 2. etg. Det finnes også 2 tette dører og 3 mindre vinduer på denne fasaden. Tømmerveggsskiller er markert i fasade.

Dørene ser ut som sekundære dører ut til hageanlegg ut i fra plantegninger (1838) og oversiktsbilde. Tømmerveggsskiller/pilastre lager rytme i fasaden

Oppholdsrom bør etableres i 1 etasje der det er dokumentert større åpninger i vegg enn i 2 etasje. Sammen med åpninger i fasade kan dette gi mulighet for å etablere private uterom mot vest. Pilastre ansees ikke som aktuelle å ta med videre med dagens konstruksjonsmetode.

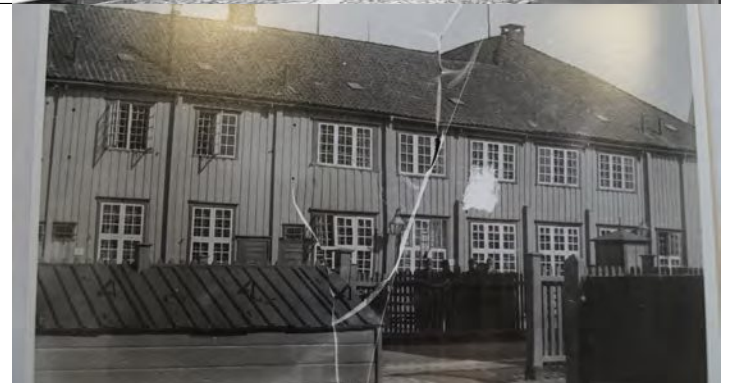
Østre bygg (B) : Huset er et trekledd teglbygg /bindingsverkbygg som skyter ut av anlegg mot øst. bygningen har få åpninger og åpen svalgang i 1 etg mot sør. Svalgang er åpen mot tun.

Tekster viser at bygg B har vært et verksted med høye rom. Brukt til rep produksjon? Kroker på eksisterende yttervegg av Tukthuset i nord som også kan tale for dette. Østside av østfløy oppleves som en bakside uten innganger.

Utfordrende med hensyn til vinduer og adkomst. Bygget har en høyde som gir mulighet for 4 etasjer. Leilighetsbygg?

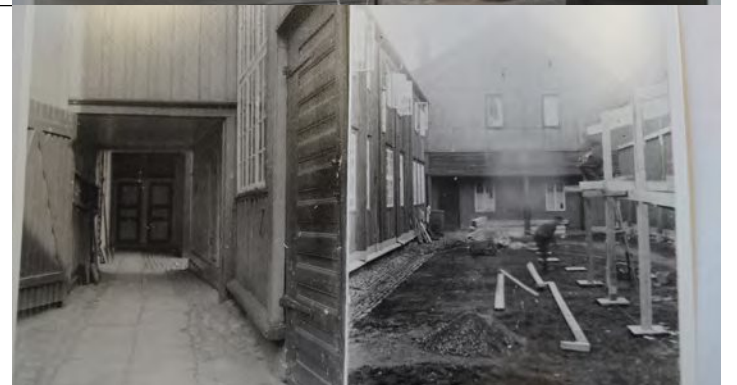
Bygg A kan dokumenteres å ha en fasade og volum som vist på bilde t.v. Pga ny bebyggelse på naboeiendom vil det ikke være gjennomførbart å rekonstruere dette volumet og en må dermed se dette som en snittflate. Det finnes ingen dokumentasjon på bebyggelse her uten øst-vest fløyen. Å ta bort fløy mot vest har vi ikke dokumentasjon for å gjøre.

Utbygger står litt fritt til å skyve gavl ut og inn fra fasadeliv på vestsida av anlegg.

Bør vurdere dette som en eksponeringsvegg for i dag. Evnt. bruke gavlvegg som historieforteller. Utskytende del mot vest kan også gi belegg for å privatisere uteareal utenfor vestfløy og være med på å lede trafikk vekk fra anlegget og mer mot midten av gløtt mellom Tukthuset og skatteetaten.

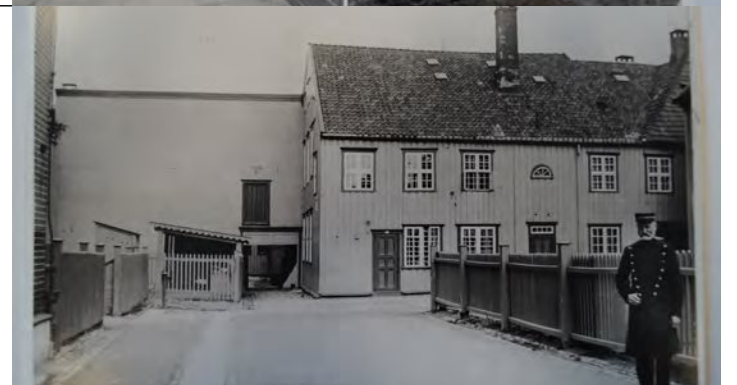
Tukthuset mot Kongensgate. Hovedinngang til anlegget. Forhenværende direktørbolig i nordøstre del. Periode med utsalg av varer produsert i Tukthuset mot nordvest. Fasade mot Kongensgate i vest hadde da større vinduer. Her ser man også anlegget videre vestover før riving i 1971. Vinduene hadde mørkere farge enn i dag.

Innganger til direktørbolig og nordvestre fløy. Viser svalgang over hovedinngang mellom østre og vestre fløy. Svalgang har i dag flere skjulte dører med samme utførelse som vegg.

Gjerde mot Kongensgate er høyt og fremtredende i bybildet da Tukthuset var i drift.

Ulikt panel på svalgang og hovedhus.

Veranda til direktørbolig har også hatt veranda på tak med dør ut fra 2. etg. Synlige spor av åpninger i fasaden.

Beskyttet direktørhagen innenfor og gir signaler om et Tukthus. Gjerdet virker solid med brede panelbord (Trondheimspanel).

Det ser ut som det er noe tynnere plank på svalgang.

Motivet med skjulte dører bør kunne brukes som en mulig metode for å lage åpninger i rekonstruert volum der det ikke er dokumenterte åpninger i det historiske materialet.

Gjenskapes for å få et støyskjernet uteareal mot sør. Det antas at hagen også hadde en avgrensning mot øst da andre uteareal på anlegget er definert med hus og gjerder som avgrensning.

Kan brukes som motiv for å skille svalgang/ boder fra bolig.

Vurderes reetablert.

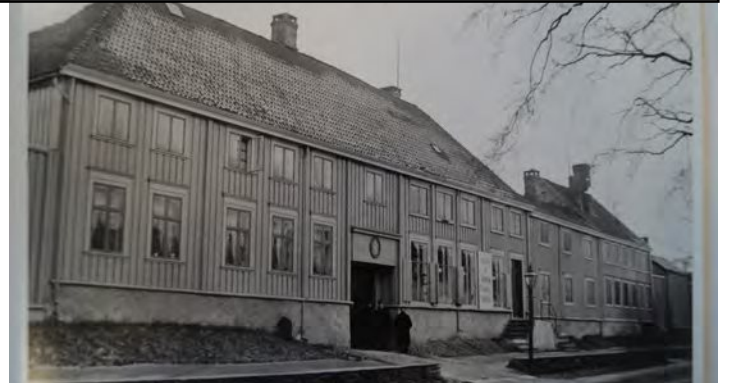
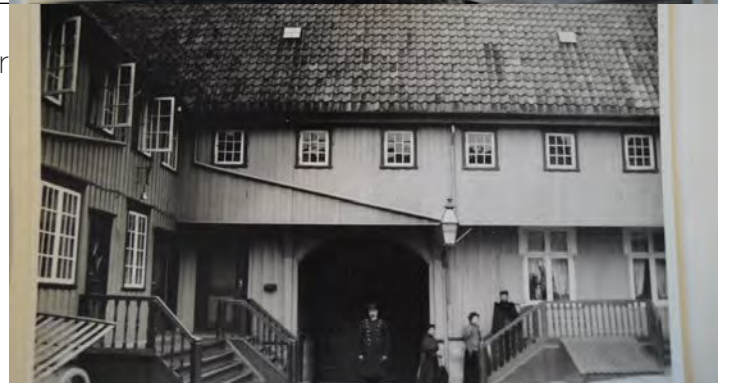
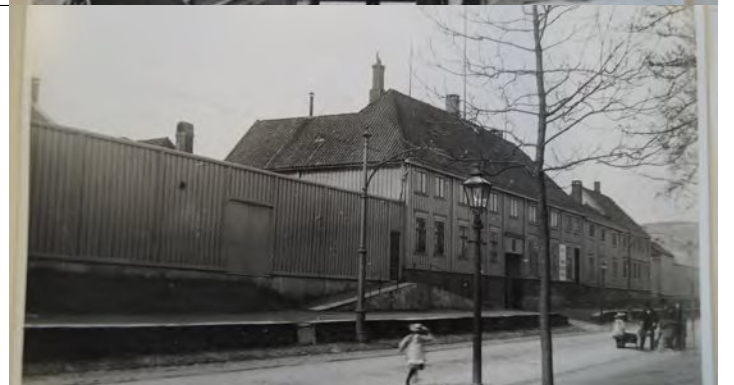
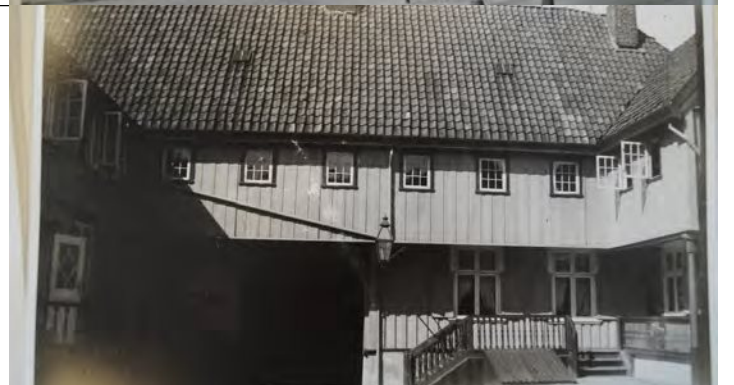
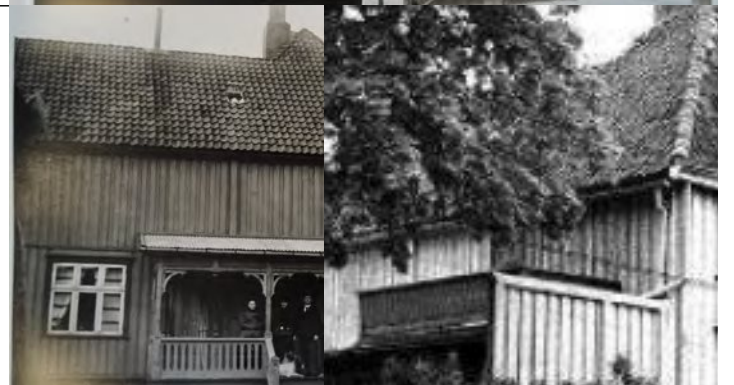
BESKRIVE	TOLKE	VURDERE	
<p>Bildet viser verkstedsbygningen i øst, bygg B. Bygget er oppført i utmurt bindingsverk. Senere kledd med Trondheimspanel som øvrig anlegg. Svalgang i 1. etasje mot sør som forbinder tun med verkstedsbygning og uteareal i sørøst. Verkstedsbygningen har få dokumenterte vindu.</p>	<p>Utfordrende å gjenskape til boligformål pga lysinnslipp.</p>	<p>Bør kunne åpne for uteplasser mot sør og gi mer naturlig lys til boenheter. To alternative utforminger/uttrykk vurderes.</p> <p>1: Trekledning med større vinduer. 2: Bindingsverksvegg hvor tegl er byttet ut med glass.</p>	 
<p>Gjennomgang fra tun til overdekket svalgang på bygg B. Kan stenges av med port. Her er det også synlig helle-belegning som gangakse som til fondmotiv på Lagmannsretten.</p>	<p>Fotoet viser tydelig dør opp til svalgang på østfløy samt ett større vindu ved siden av dør. Bilde av svalgang viser et felt med liggende panel før teglvegg begynner.</p>	<p>Adkomst fra Erling Skakkesgt til anlegget kan stenges av med port. Det liggende panelet og bindingsverksveggen i mur gir et annet uttrykk enn bygninger forøvrig.</p>

<p>Boder/ celler oppført på 20-30-tallet med gjerde på toppen av bygget mot øst.</p>		<p>Kan være en måte å etablere boder/ overdekket sykkelareal.</p>	 
<p>Bildet viser inndeling av utearealer på området utenfor Lagmannsrettens vestfløy. Halvhøye stakittgjerder, boder og porter.</p>	<p>Det har vært en egen sone utenfor vestfløyen.</p>	<p>Bør forsøke å reetablere private hager i 1. etasje mot vest. Bør vurdere grensejustering for å etablere en slik sone for byboliger.</p>	 
<p>Bildet er tatt mot Bygg A og viser høyt gjerde mellom Tukthuset og Lagmannsretten.</p>	<p>Soneinndeling mellom aktiviteter i Tukthusets nordre del og Lagmannsrettsbygningen.</p>	<p>Skal det etableres et skille her ved rekonstruksjon av volum. Spilevegg?</p>

BESKRIVE	TOLKE	VURDERE	
<p>Bildet viser en utvendig vannpost som også vises på plantegninger som åpen brønn.</p> <p>Belegning på anlegget består hovedsaklig av brostein med gangfelt av større heller sentrert i gangsoner.</p>	<p>Viktig del av anleggets drift og funksjon.</p> <p>Hellene leder til tidligere adkomst til kirkesal. Bygger opp rundt sentralmotivet.</p>	<p>Dette motivet kan vurderes gjenskapt som vannspeil.</p> <p>Brostein er hovedsaklig benyttet og bør benyttes som hovedmateriale på tunet.</p>	 
<p>Fotoet viser mørkere farge på vindu, fast-monterte? benker på uteområdene og en variasjon mellom høye plankegjerdar mot Erling Skakkesgate, noe lavere gjerder mellom områdene inne i anlegget og ca. 1,2 m høyt stakittgjerde som soneinndeler inne i fengselsgården.</p>		<p>Gir åpning for soneinndeling av deler av utearealene.</p>	 
<p>Lagmannsretten sett fra Erling Skakkesgate: Bildet fra 60-årene viser gressplen mot gata, syrinbusker, stakittgjerde (ca. 1 m høyt) og blå vindusfarge.</p> <p>Taket er valmet og dekket med takstein i dyp terrakotta-farge med fargespill mot mørkere jordtoner.</p>	<p>Flere foto indikerer at vindusfarge har blitt skiftet gjennom årene. Brostein ble brukt sentralt i anlegget, og gressplen i randsonene.</p> <p>Taket oppleves som samlende for prosjektet.</p>	<p>Syriner var mye brukt på anlegget og bør brukes der det er ønskelig med større busker.</p> <p>Tak på rekonstruerte volum vil kobles sammen med eksisterende tak. Det er viktig at takbelegning på nytt anlegg spiller sammen med eksisterende, og at hele anlegget vil oppleves som en helhet på avstand.</p>

<p>Detalj av vindu og panel på Lagmannsretten. Vindu sitter langt ut i fasadelivet der utside vindu flukter med underligger. Vinduene i Lagmannsretten har kryssposter i 1. etg. og en mindre to-rams type i 2. etg. Eksisterende vindu er kittet og har smale sprosser. Vinduet har tydelig innramming med markert vasshelle og sålbenk.</p>		<p>Vindu i rekonstruert volum bør flukte med utside yttervegg.</p> <p>Det bør vurderes knappere detaljering på nye bygg. Slik at bruk ornamentikk er underordnet fredede bygg. Man kan se av gamle foto at omramming rundt vindu ikke alltid har vært like tydelig som idag.</p> <p>Ved en eventuell oppdeling av nye vinduer bør dette gjøres med respekt for de gamle med smale sprosser og slank inndeling.</p>	 
<p>Tukthuset og Lagmannsretten har stående profilert panel med markert sokkellist. Panelet er høvlet og linoljebehandlet med en oker farge (Trondheimsgul?). Sokkellisten er stedvis veldig nærme bakken.</p>		<p>Panel på nybygg bør være høvlet. Det bør underordne seg eksisterende byggs panel</p> <p>Man må vurdere om sokkellist er riktig på rekonstruert volum. Likeledes om de da skal flukte med eksisterende sokkellist og om det skal ha samme matrialitet.</p>

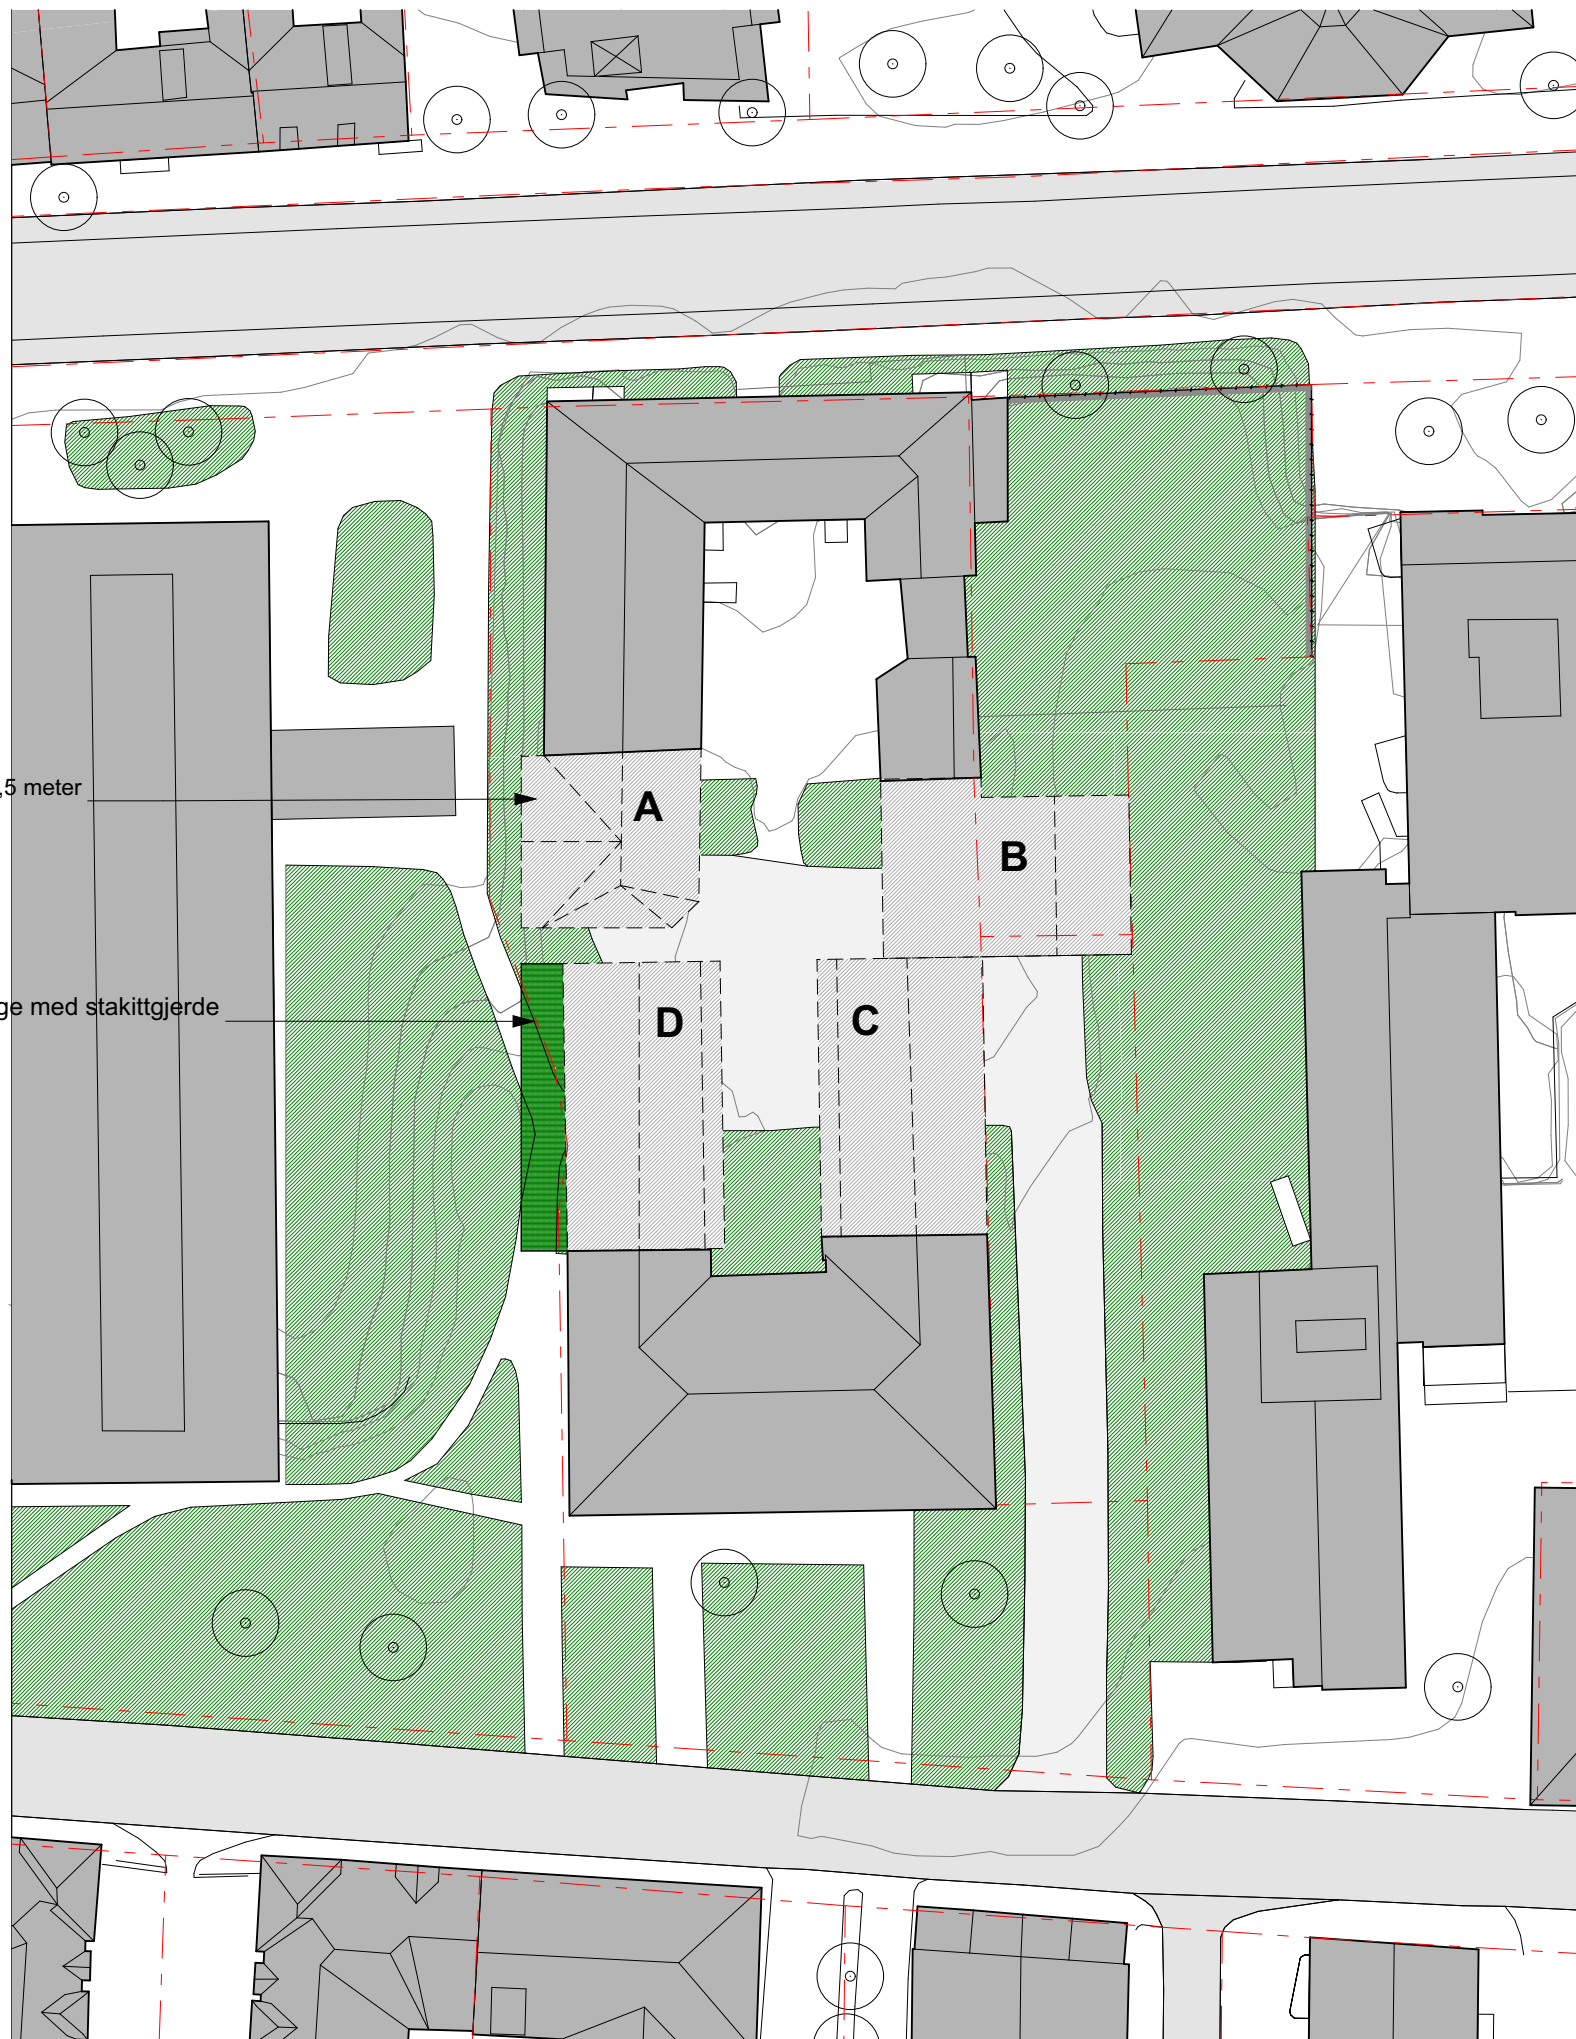
A40-05

Utvidelse av gavl med 1,5 meter
Bilder 02 og 2a

Tilbakeføring av forhage med stakittgjerde
Bilder 03 og 04

Fasade vest/ vest innvendig-eksisterende og 'canvas'
