**Rapport med utfylt avslutningsmelding**

**27. september 2018**

# TRAFIKKSIKKERHETSREVISJON

## GANG- SYKKELVEG FV 707

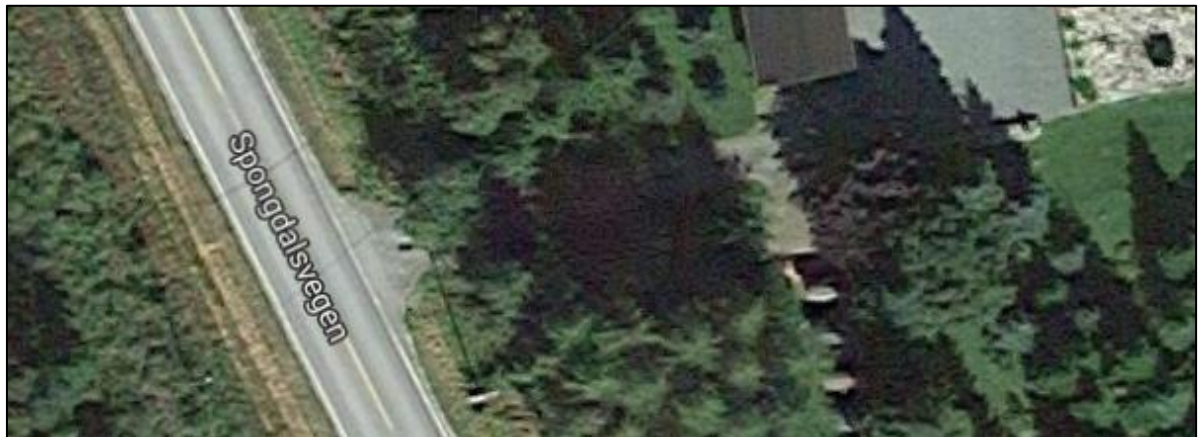
Figur 6 Eksempel på eksisterende avkjørsel p5640 (Google Street View)

Det er ikke vist siktlinjer i eksisterende avkjørsler som i utgangspunktet er uberørt av tiltaket. Som nyere flybilder viser, kan det i TS-sammenheng være et poeng å ha "kontrollert" alle avkjørsler for aktuelle grunneiere / brukere av avkjørselen å få repetert siktkravene, jf. neste figur.

Alle avkjørsler burde ha inntegnet siktlinjer.

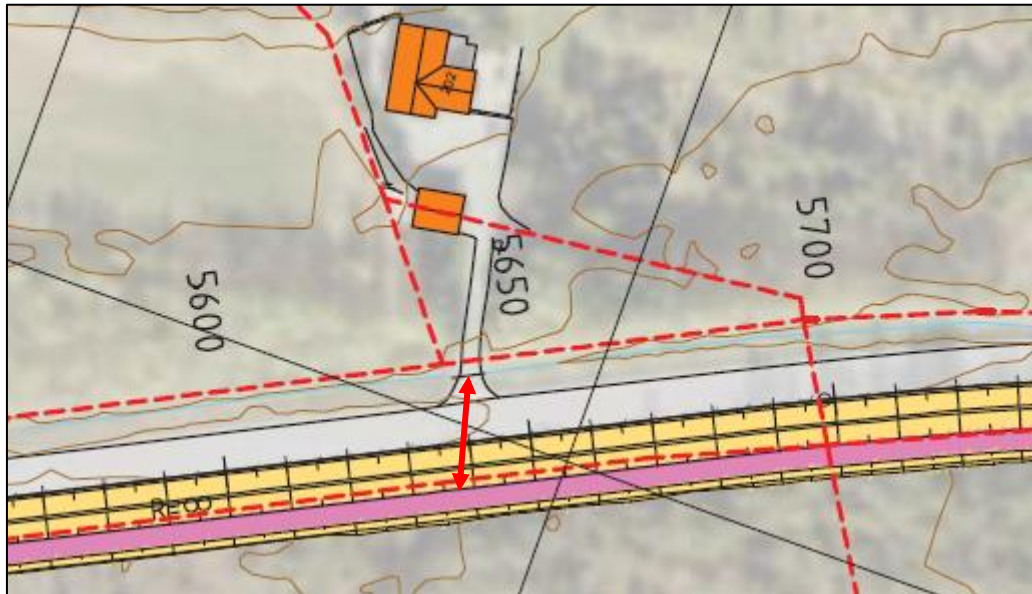
Figur 7 Avkjørsel ved p5640 uten forbindelse med gs-veg på motsatt side

Det er ikke vist forbindelse over grøft/grønnstripe der det er avkjørsel på motsatt side av vegen. Dette betyr at gangtrafikk til/fra avkjørselen kan få problemer med å komme inn på gang- og sykkelvegen.

p5640, p6240, p6390, p6985, p7260, p7470 (kan krysse ved p7500), p7635 (kan krysse ved 7590), p7800, p7930, p8420 (kan krysse ved p8360), p8710 (kan krysse ved p8670, p8750 (kan krysse ved 8790)). Dette blir angitt som kommentar ved disse profilnumrene.

Etabler kryssingsmulighet over grønnstripa.

| <b>Kapittel 6 Fv 707 Berg - Høstadkorsen</b> | |
|---|---|
| | <i>Forslag til tiltak:</i><br>Etabler enkel adkomst / kryssingsmulighet til gs-vegen. Korrigeres i byggeplan. |
| | <i>Prosjekteiers forslag til tiltak:</i><br><i>Det blir etablert kryssingsmulighet til gs-vegen som vist på C-tegninger.</i> |

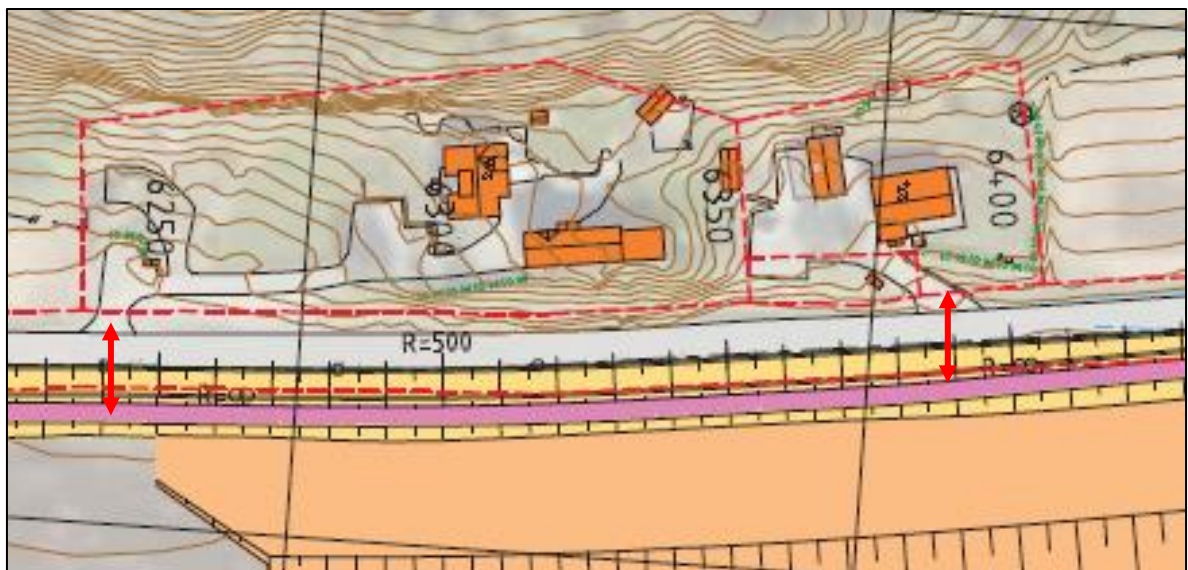
Figur 8 Avkjørsel ved p6240 og p6390 uten forbindelse med gs-veg på motsatt side

Manglende forbindelse fra gangsykkelveg til avkjørsel motsatt side ved p6240 og p6390, jf FEIL 1.

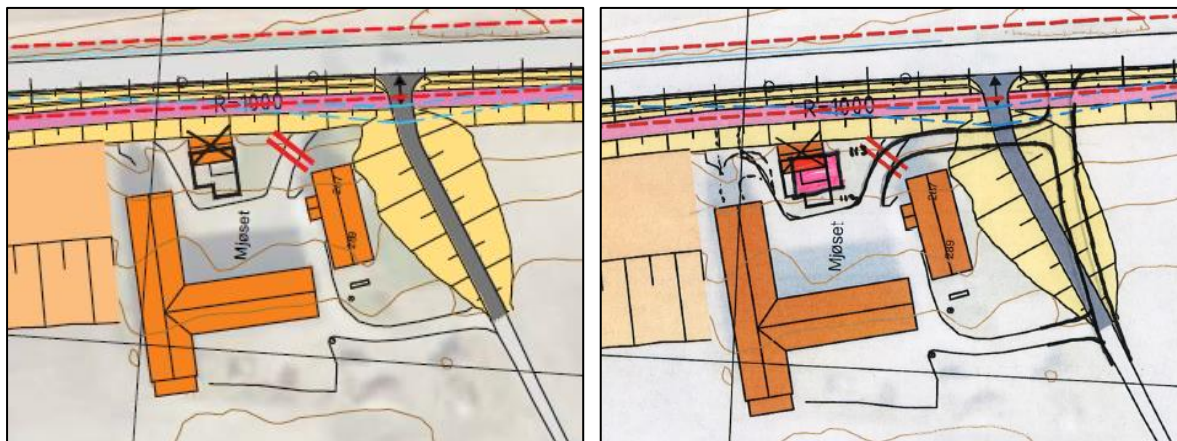
**Figur 9 Utsnitt-tegning C002 (Mjøset), opprinnelig forslag og skisse til ny løsning**

Vegvesenet har vært i dialog med berørt grunneier ved Mjøset. Utgangspunktet er at planlagt løsning innebærer en reduksjon fra to til en adkomst til tunet. Denne adkomsten er trang for større kjøretøy. Det er adkomsten som i dag framstår som hovedadkomst som er planlagt fjernet. Det er derfor utarbeidet et forslag (skisse) med to adkomster til tunet, jf neste figur.

Gårdstunet ligger lavere enn fv 707, og for å få tilfredsstillende stigning for den nye adkomsten er felles adkomstveg (pv9201) foreslått flyttet ca 10 meter sørover. Den nye adkomsten vil gå parallelt med gs-vegen i en avstand på ca. 5 meter. Den parallellførte adkomsten vil gi en viss risiko for konflikt / uhell mellom syklist på veg mot sør og kjøretøy som skal ut på fv 707.

For å minske risikoen bør derfor den nye adkomsten bøyes noe lenger inn på pv 9201 for å få litt større avstand til gs-vegen.

Eventuell ny avkjørsel til Mjøset fra pv 9201 bør trekkes lengst mulig bort fra gs-vegen.

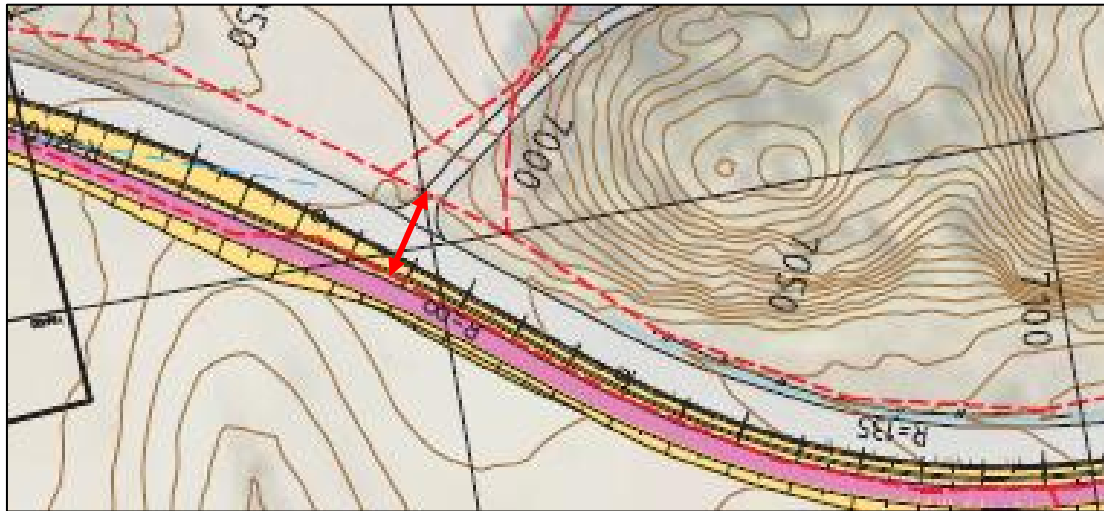
**Figur 10** Avkjørsel ved p6985 uten forbindelse med gs-veg på motsatt side

Manglende forbindelse fra gangsykkelveg til avkjørsel motsatt side ved p6985, jf FEIL 1.

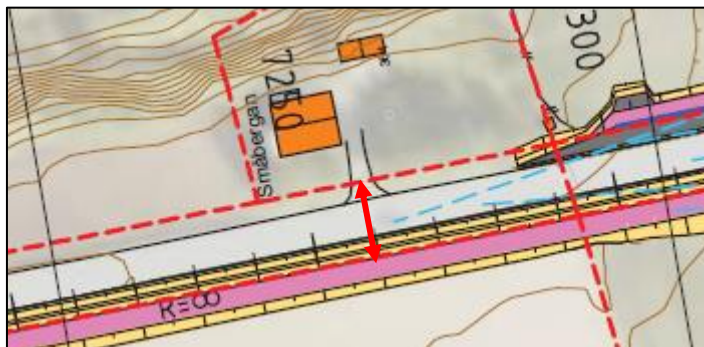
**Figur 11** Avkjørsel ved p7260 uten forbindelse med gs-veg på motsatt side

Manglende forbindelse til avkjørsel på motsatt side ved p7260, jf FEIL 1.

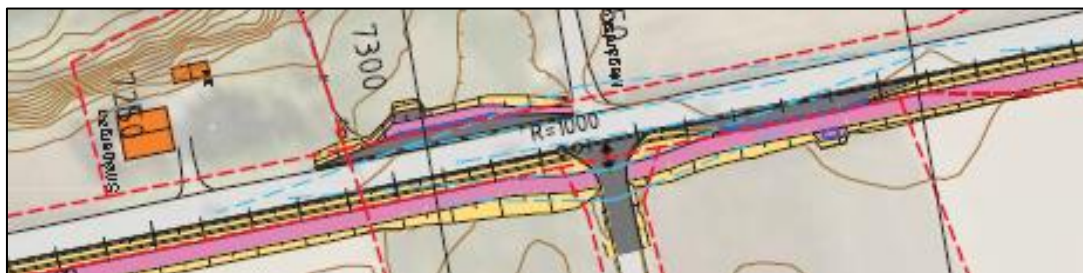
**Figur 12** Kryss mellom fv 707 og kv Mebygdvegen

Ved p7340 er det i dag skiltet med vikeplikt i kryss med kv 9213 *Mebygdvegen*. Det er geografisk vegvisning til *Graneggen* i krysset, og den kommunale vegen har skiltet fartsgrense 60 km/t. Siktlinjer er inntegnet som for avkjørsel. Det er lite / ingen vegetasjon langs vegen i kryssområdet, og siktforholdene antas å være tilfredsstillende.

Siktlinjer ved p 3340 viser sikt for avkjørsel og ikke sikt for kryss.

| <b>Kapittel 6 Fv 707 Berg - Høstadkorsen</b> | |
|---|---|
| | <i>Forslag til tiltak:</i><br>Tegn inn riktige siktlinjer. |
| | <i>Prosjekteiers forslag til tiltak:</i> Nye siktlinjer er tegnet inn. |

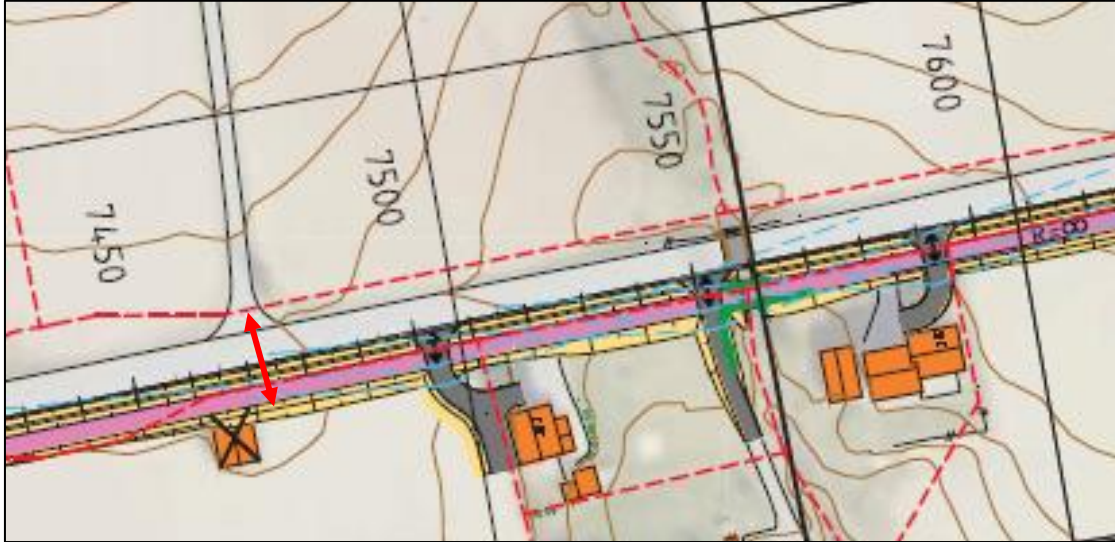
**Figur 13** Avkjørsel ved p7470 uten forbindelse med gs-veg på motsatt side, endret avkjørsel ved p7550

Tegningsgrunnlaget indikerer at adkomstveg / avkjørsel ved p7550 er hevet slik at den kommer høyere i terrenget enn i dag. Dette er viktig med tanke på sikt mot sør, der det er forutsatt rekkverk.

Manglende forbindelse til avkjørsel på motsatt side ved p7470, jf FEIL 1.

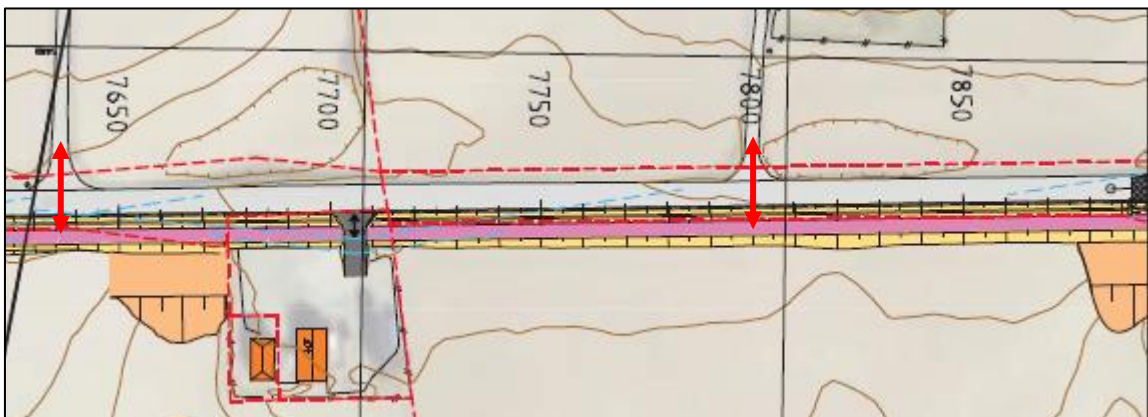
**Figur 14** Avkjørsel ved p7635 og p7800 uten forbindelse med gs-veg på motsatt side

Manglende forbindelser til avkjørsler motsatt side ved p7635 og p 7800, jf FEIL 1.

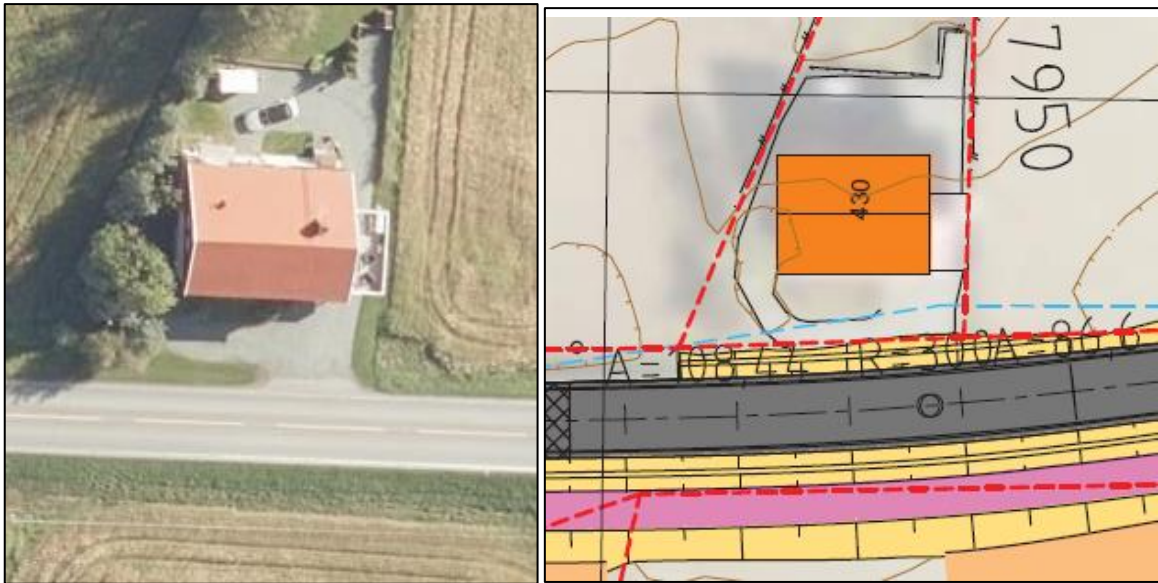
**Figur 15** Avkjørsel ved p7930 mangler i planen, og manglende forbindelse med gs-veg på motsatt side (foto: Vegkart.no)

Ved p7930 er det ikke vist avkjørsel i planen. Det kan være "tegnefeil". Samtidig må det vurderes om det skal være tilkomst til gs-vegen på motsatt side.

Uavklart avkjørsel til bolighus ved p7930.

Skal det være avkjørsel ved p7930 mangler det adkomst til gs-veg på motsatt side.

| <b>Kapittel 6 Fv 707 Berg - Høstadkorsen</b> | |
|---|---|
| | <i>Forslag til tiltak:</i><br>Avklar avkjørselsforhold, vurder også eventuelt adkomstforhold til gs-veg på motsatt side. |
| | <i>Prosjekteiers forslag til tiltak:</i><br><i>Avkjørsel til bolighus ved p7930 er inntegnet, og det er etablert enkel kryssing av grøft for adkomst til gs-vegen.</i> |

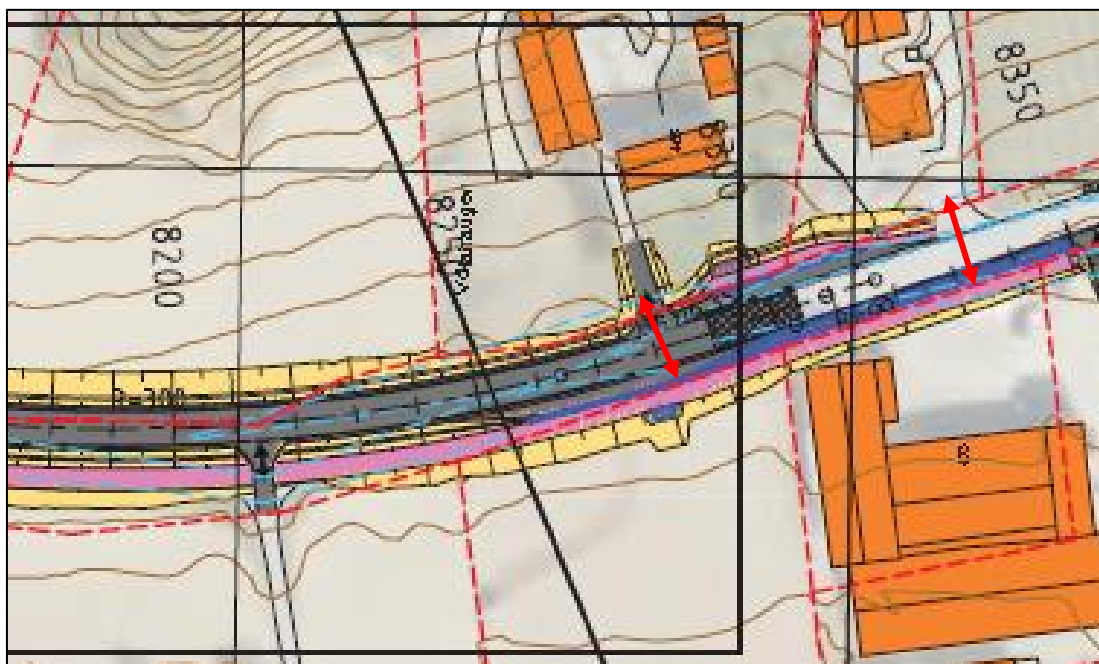
**Figur 16** Område med busslommer og kort avstand til gs-veg, avkjørsler på motsatt side

På strekingen p8300 - p8350 er det forutsatt kantstein både mot gs-veg og kjørebane. Ut fra plantegning er den mellomliggende rabatten vist med "fast dekke". Slik det er planlagt kan det bli en del kryssing i området der det er breddeutvidet for busslommer på begge sider av vegen. Det er begrenset med bil- og busstrafikk på strekningen, men en kan likevel vurdere om det ikke bør etableres et tilrettelagt kryssingspunkt, for eksempel ca. ved p8325. Fortauet på østsida bør forlenges til avkjørsel ved p8280.

Vurder fortau mellom de to avkjørslene på østsida og vurder spesielt kryssingsmuligheten ved profil 8330.

Vurder fortau langs busslomma på østsida på hele strekningen mellom de to avkjørslene, og vurder spesielt kryssingsmuligheten ved avkjørsel profil 8330.

| | <i>Forslag til tiltak:</i><br>Vurder fortau mellom de to avkjørslene på østsida og vurder spesielt kryssingsmuligheten ved profil 8330. |
| | <i>Prosjekteiers forslag til tiltak:</i><br>Fortauet på østsiden er forlenget slik at det er en sammenhengende fortau-/utvidet skulderløsning mellom avkjørsel i pr.8280 og pr.8330. På vestsiden i pr.8330 er det inntegnet løsning med nedsenket kantstein i buffersone for adkomst til gs-veg. |

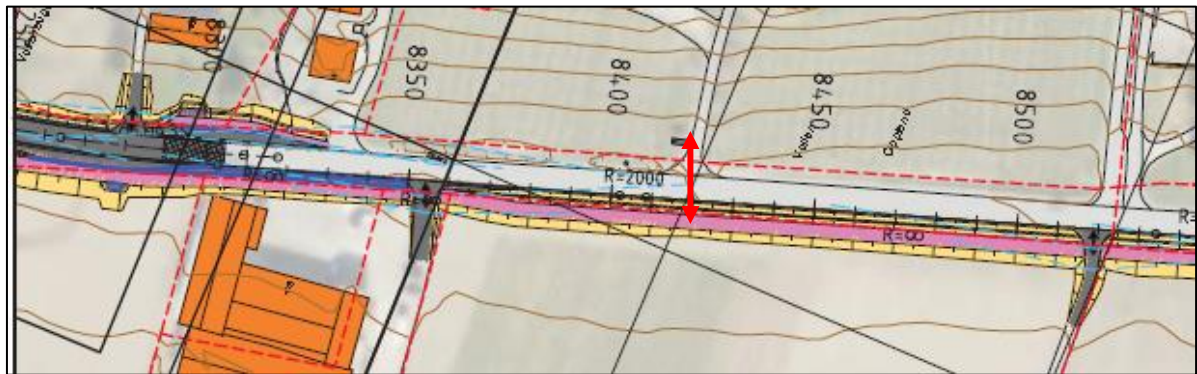
Figur 17 Avkjørsel ved p 8420 uten forbindelse med gs-veg på motsatt side

Manglende forbindelse til avkjørsel på motsatt side ved p8420, jf FEIL 1.

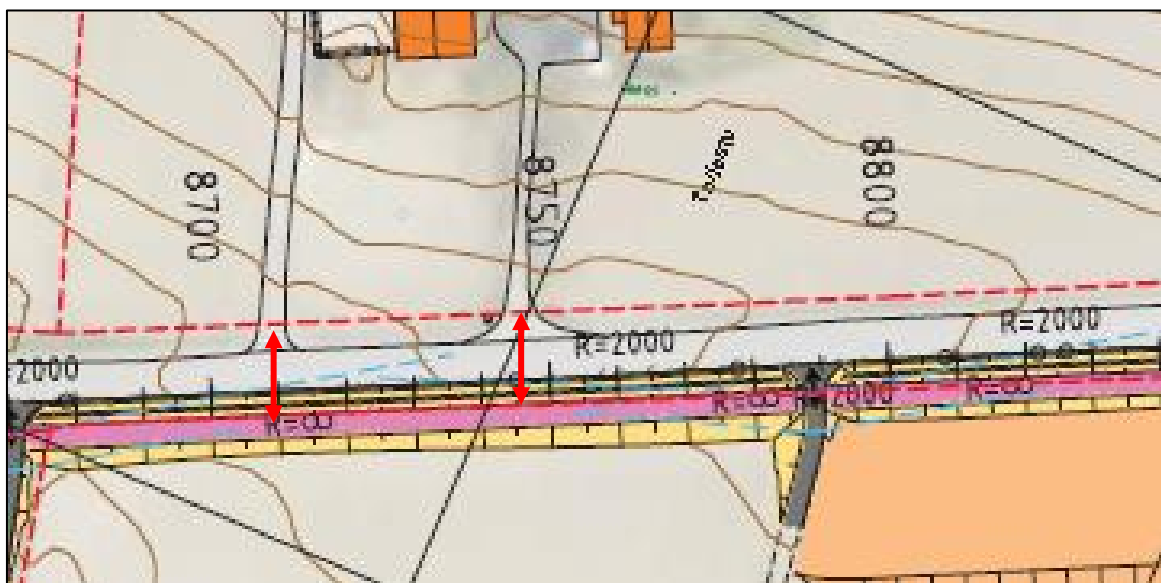
Figur 18 Avkjørsel ved p 8710 og 8750 uten forbindelse med gs-veg på motsatt side

Manglende forbindelse til avkjørsel på motsatt side ved p 8710 og 8750, jf FEIL 1.

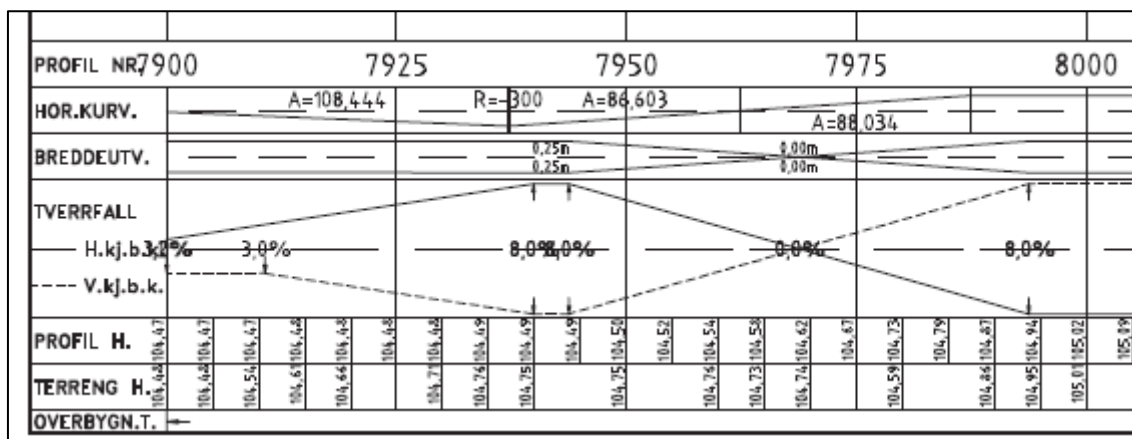
Figur 19 Utsnitt tegning E001, klotoideparameter er under minimumsverdi

På omlagt parsell er det brukt for liten klotoideparameter (A-verdi) i forhold til krav i N100 / V120. Det blir da kort avstand mellom kurvene.

Etter vår vurdering utgjør ikke dette avviket noen merkbar risikoøkning, blant annet fordi valgt breddeutvidelse i vendekurven (p7990-p8070) er større enn det revidert tabell F.2 i hb N100 angir. Det er ganske "trangt" mellom bebyggelse på begge sider av vegen akkurat her, og dette er trolig gjort for å skåne eksisterende bebyggelse i størst mulig grad.

Klotoider er under minimumsverdien.

I kurve p7990-p8070 er det planlagt større breddeutvidelse enn revidert tabell F.2 i hb N100 angir.

| | <i>Forslag til tiltak:</i><br>Søk om fravik, jf. også avvik om for lite resulterende fall. |
| | <i>Prosjekteiers forslag til tiltak:</i><br>Det er søkt fravik for klotoider under minimumsverdien. |

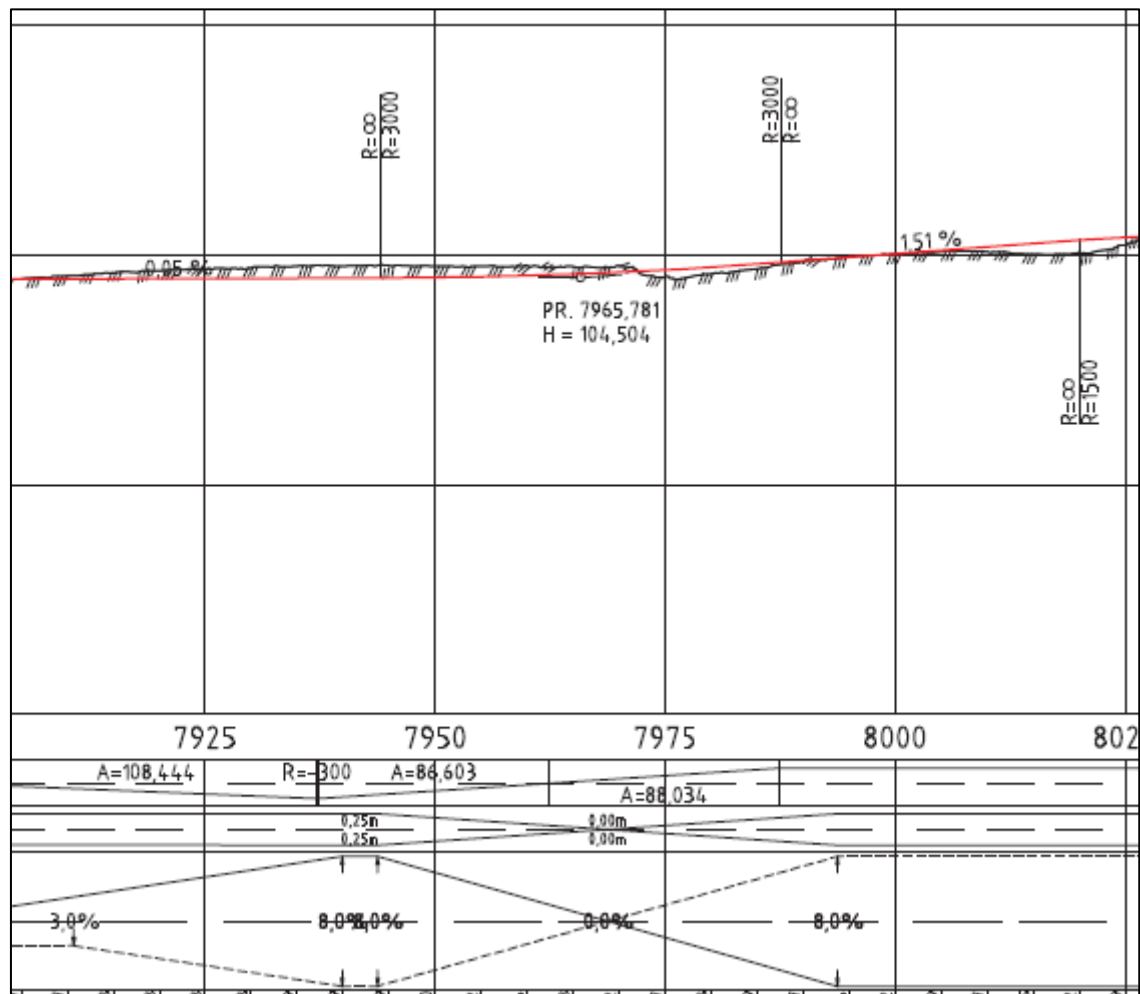
Figur 20 Utsnitt tegning E001, resulterende fall under 2%

Overgangskurvene ca. ved p7932 – p7982 er på sted der det er relativt flatt, noe som medfører at resulterende fall på en kort strekning blir mindre enn minimumskravet på 2 %. Det er en kort strekning, og det vil dermed være mindre fare for vesentlig vannansamling (med fare for vannplaning) i dette området. De korte overgangskurvene (ref. avvik 5) gjør at strekning med for lite resulterende fall blir relativt kort. Det bør kunne søkes om fravik på dette forholdet, eventuelt justere linjeføringen.

Resulterende fall er under minimumskravet på 2%.

| | <i>Forslag til tiltak:</i><br>Søk om fravik, jf. også avvik om for liten klotoideverdi. |
| | <i>Prosjekteiers forslag til tiltak:</i><br>Det er søkt fravik for lite resulterende fall. |
