# ► Innledende miljøteknisk vurdering

Leangen idrettspark

Oppdragsnr.: 5182823 Dokumentnr.: 5182823-RIM-03 Versjon: J01 Dato: 2019-05-10

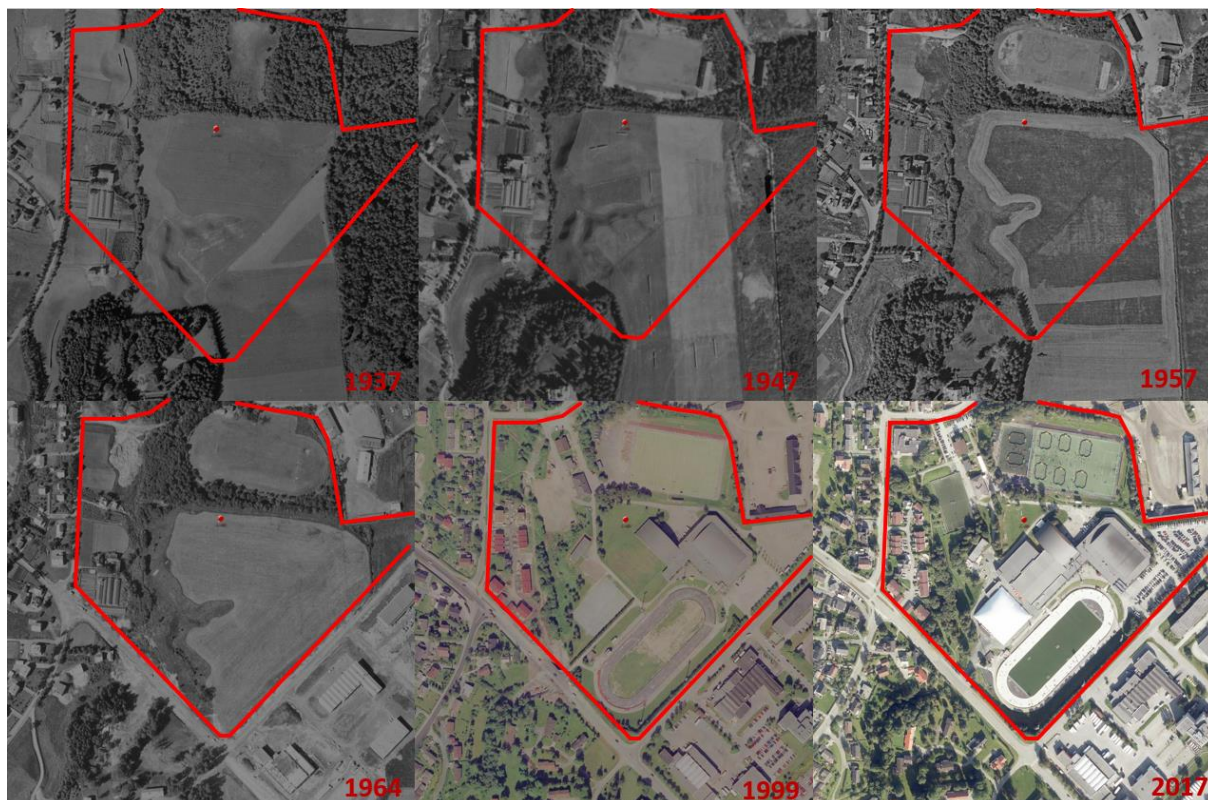
Figur 3: Historiske flyfoto over området. Røde tall angir årstall flyfotoene ble tatt i/2/.

I historiske flyfoto fra finn.no, se figur 3, ses en områdeutvikling preget av fortetning og bebyggelse av landbruksområder. Området tilknyttet Leangen Idrettspark ble i begynnelsen benyttet til landbruksformål. Etter hvert ble Lillemyra treningsbane anlagt, vist i den nordlige delen av bildet fra 1947. Dette området ses også i fotoet fra 1937 som ryddet, men uten bebyggelse. I flyfoto fra 1964 observeres et areal i nordvestlige deler av området som kan minne om et deponi. Dette er blitt bebyggt i de senere år. Leangen idrettsanlegg ble oppført i perioden 1975-1981 som en videreføring av treningsbanen /3/. Etter dette har anlegget frem til nå blitt oppgradert gjennom påbygg, tilbygg og nybygg. Det observeres også parkeringsarealer i områdene utenfor ishallen og på sørvestsiden av Lillemyra treningsbane. Det er ikke kjent om parkeringsarealene har vært etablert med tett dekke fra etableringen.

I det historiske flyfotoet fra 1964 i figur 3 observeres et opparbeidet område som kan se ut til å ha vært brukt som et deponi. Det er imidlertid vanskelig å avgjøre om det kun er denne delen av eiendommen som har

fungert som deponi, ettersom hele eiendomsflaten er kategorisert som en deponilokalitet i databasen. I de nordlige delene av flyfotoet fra 1937 ses et område innenfor den samme eiendommen som er ryddet for skog. Da det ikke er funnet flyfoto fra tidligere enn dette året kan det ikke utelukkes at også denne delen av eiendommen har fungert som deponi en gang i tiden.
