# NOTAT

Oppdrag **1350024075 Niels Uhlin Hansens veg 6 og 14**  
Kunde **JM Norge AS**  
Notat nr. **G-not-001 rev. 01**  
Dato **02.09.2019**  
Til **Kristin Grav Østvang** **JM Norge AS**  
Fra **Per Arne Wangen** **Rambøll Norge AS**  
Kopi

## NIELS UHLIN HANSENS VEG 6 OG 14, GEOTEKNISK OG MILJØTEKNISK VURDERING

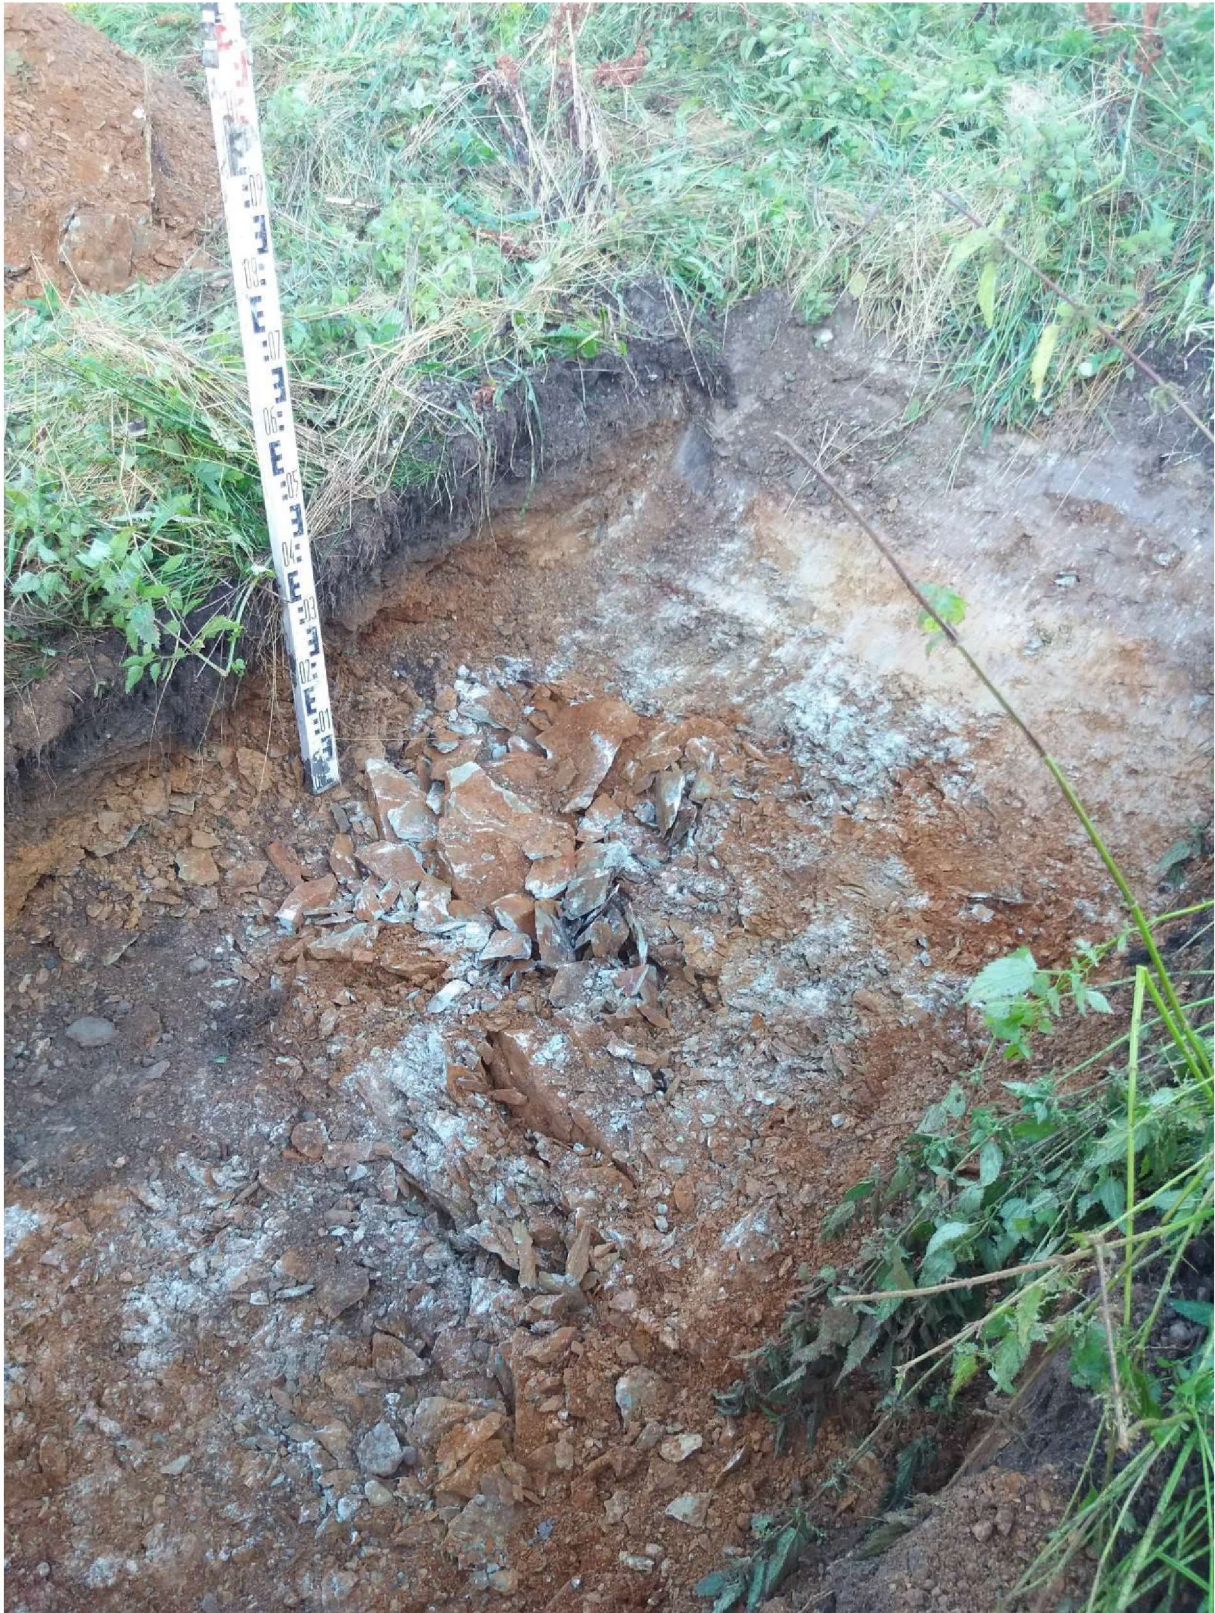
Foto 1: Pkt 1

| Hull | Dybde [m] | Løsmasse | Foto | Kommentar |
|---|---|---|---|---|
| 1 | 0 – 0,2 | Matjord | 1 | |
| | 0,2 – 0,4 | Silt, leire, grus og stein, ant. morene | | |
| | 0,4 | Berg/fløssberg | | |

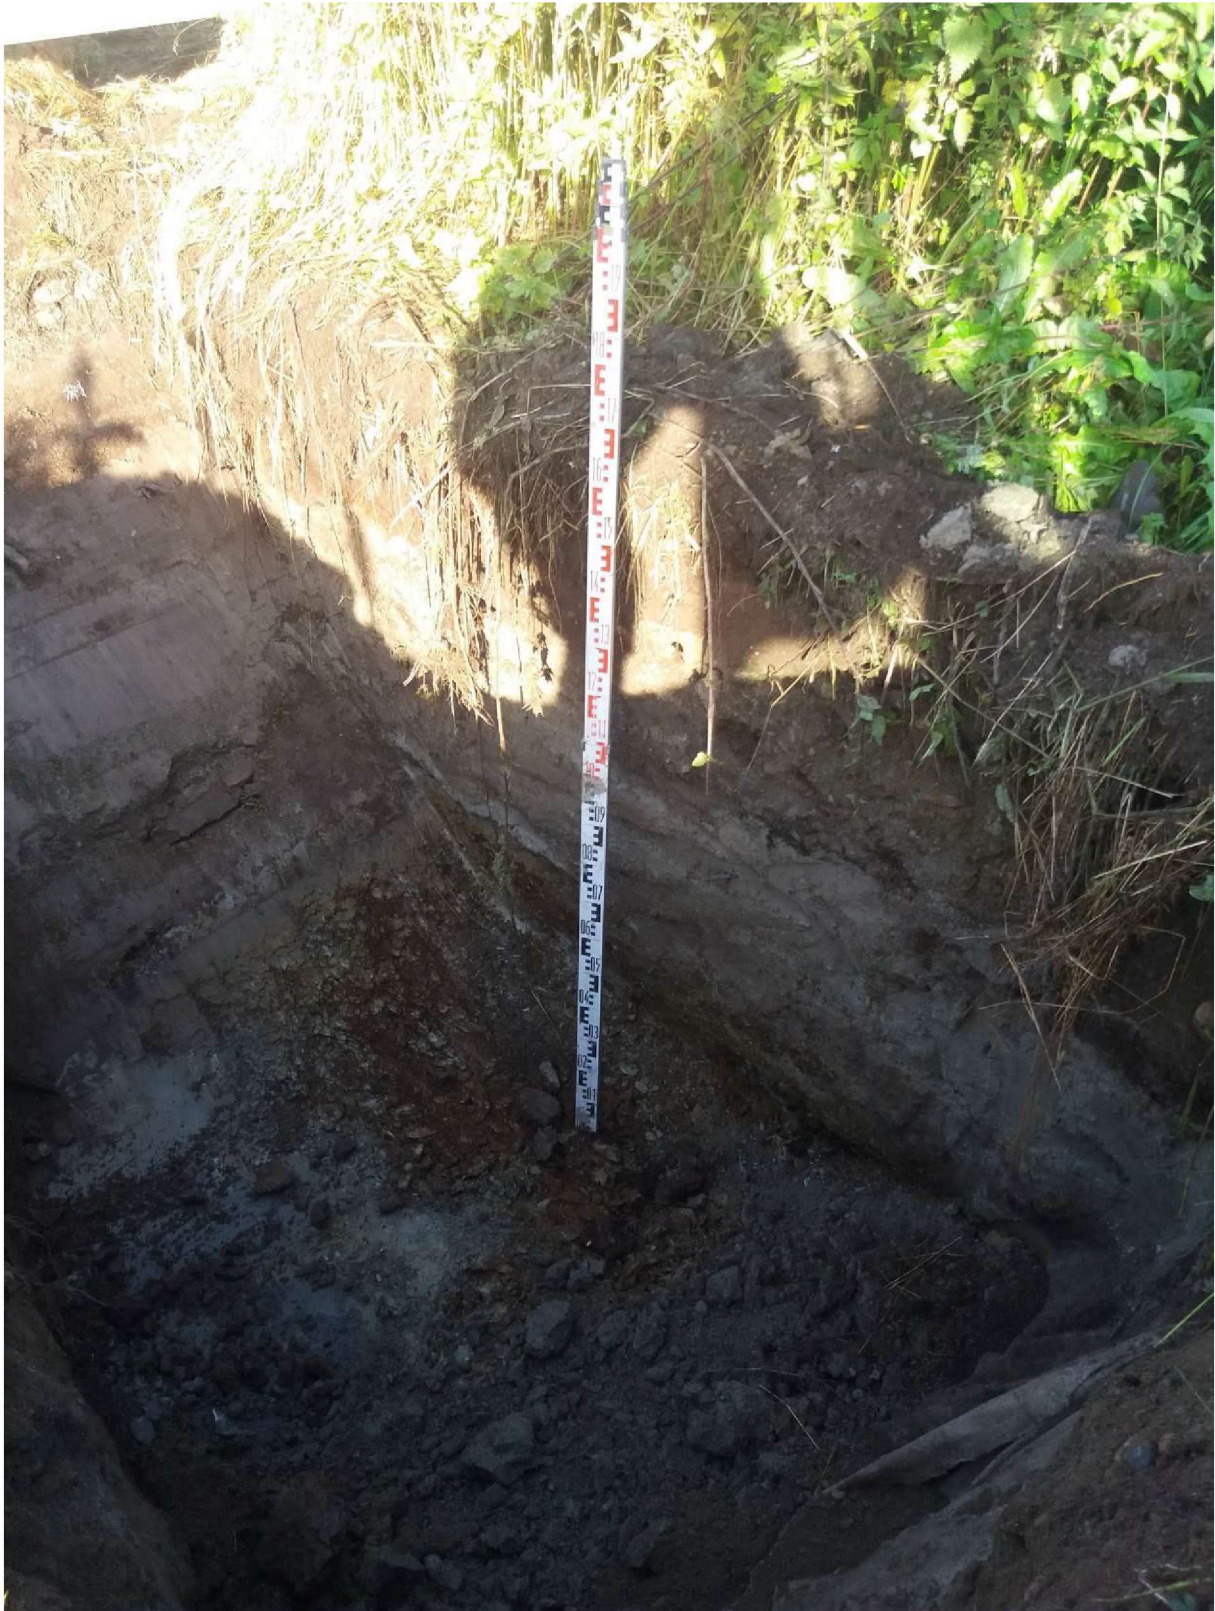
Foto 2: Pkt 2

| Hull | Dybde [m] | Løsmasse | Foto | Kommentar |
|---|---|---|---|---|
| 2 | 0 – 0,3 | Matjord | 2 | |
| | 0,3 – 1,7 | Silt og leire, ant. morene | | |
| | 1,7 | Berg/fløssberg | | |

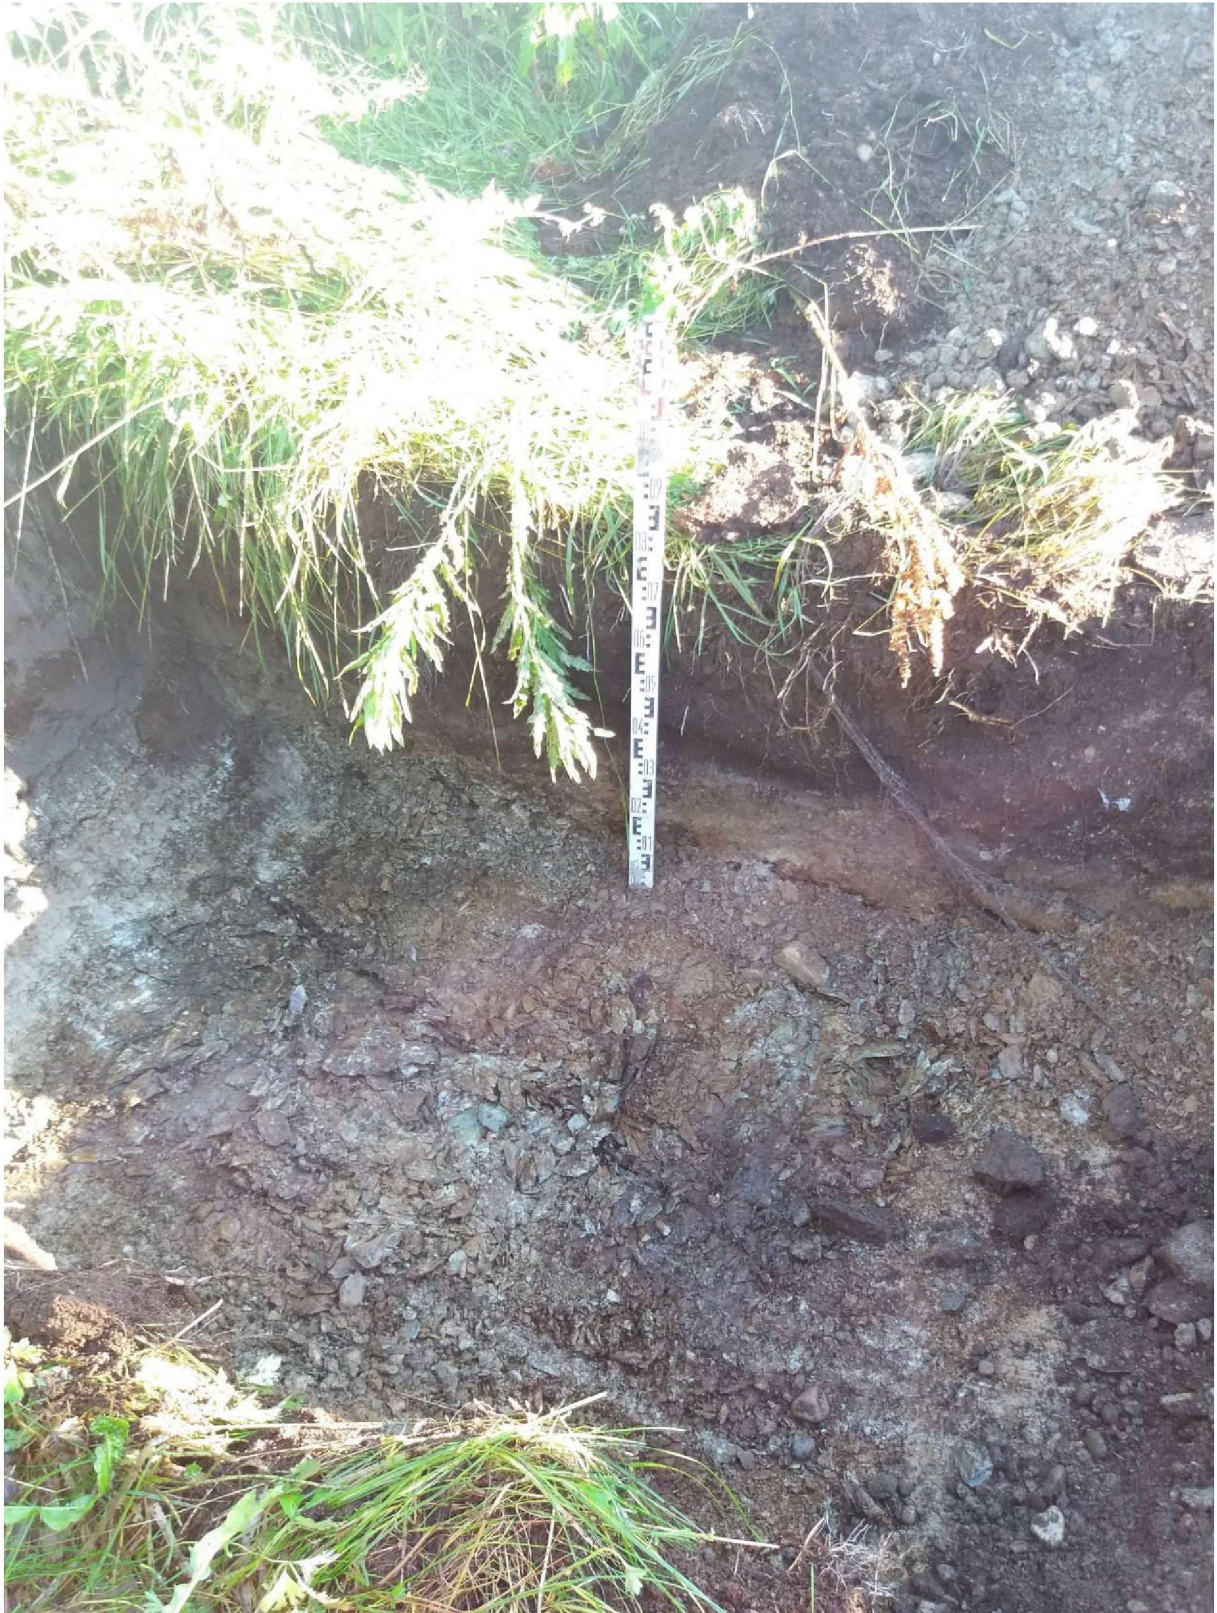
Foto 3: Pkt 3

| Hull | Dybde [m] | Løsmasse | Foto | Kommentar |
|---|---|---|---|---|
| 3 | 0 – 0,3 | Matjord | 3 | |
| | 0,3 – 0,8 | Silt, leire og grus, ant. morene | | |
| | 0,8 | Berg/fløssberg | | |

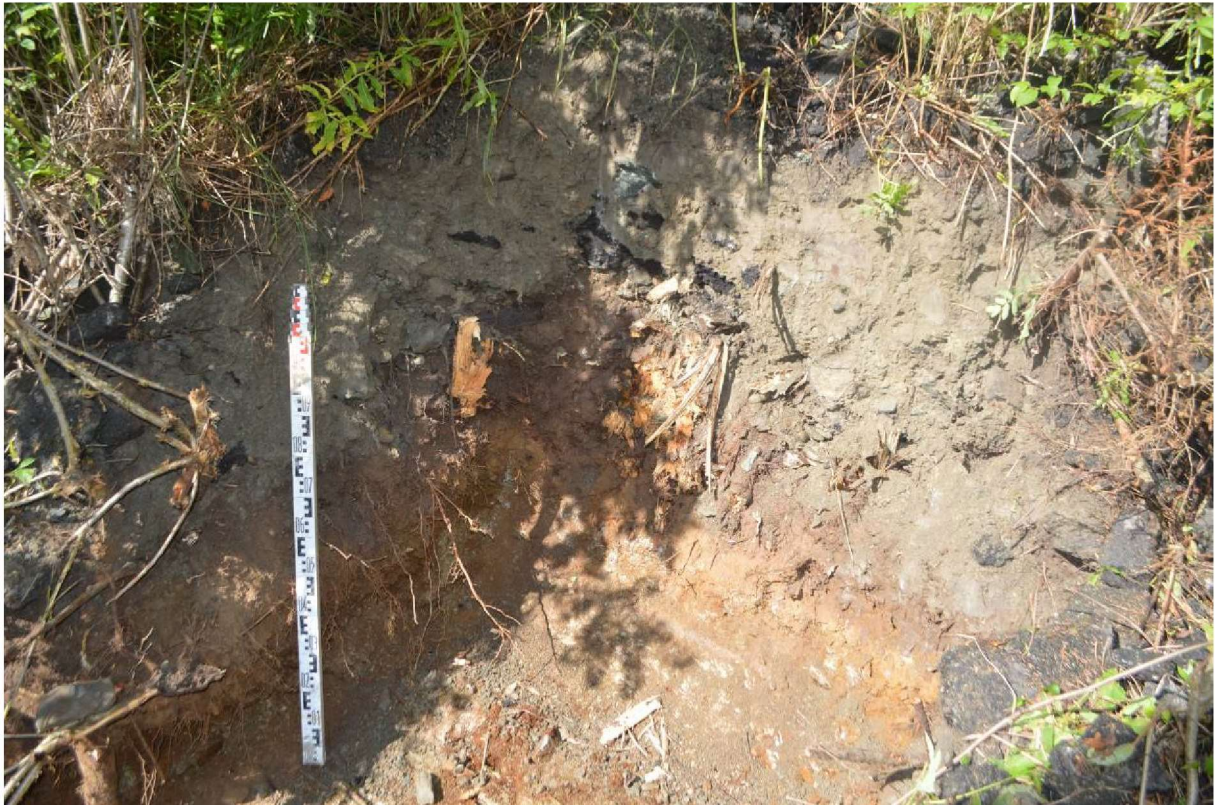
Foto 4: Pkt 4

| Hull | Dybde [m] | Løsmasse | Foto | Kommentar |
|---|---|---|---|---|
| 4 | 0 – 0,3 | Fyllmasser | 4 | Mektighet varierer |
| | 0,3 – 0,6 | Matjord, silt, leire og grus, ant. morene | | |
| | 0,6 | Berg/fløssberg | | |

Det er registrert rester av asfalt, bildekk etc. i de innfylte massene i punkt 4 og 10. Det må påregnes at slike forekomster må sorteres ut av massene før disse disponeres videre.

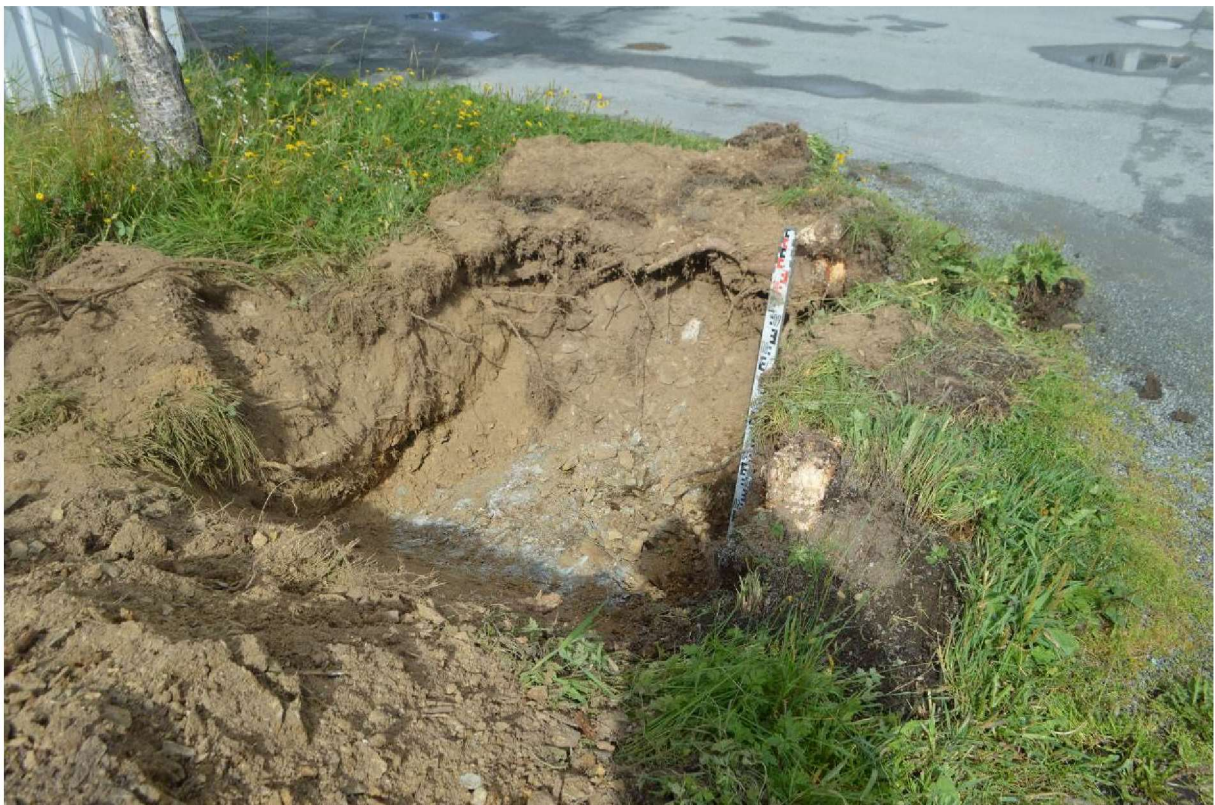
Foto 5: Pkt 5

| Hull | Dybde [m] | Løsmasse | Foto | Kommentar |
|---|---|---|---|---|
| 5 | 0 – 0,2 | Matjord | 5 | |
| | 0,2 – 0,8 | Silt, leire og grus, ant. morene | | |
| | 0,8 | Berg/fløssberg | | |

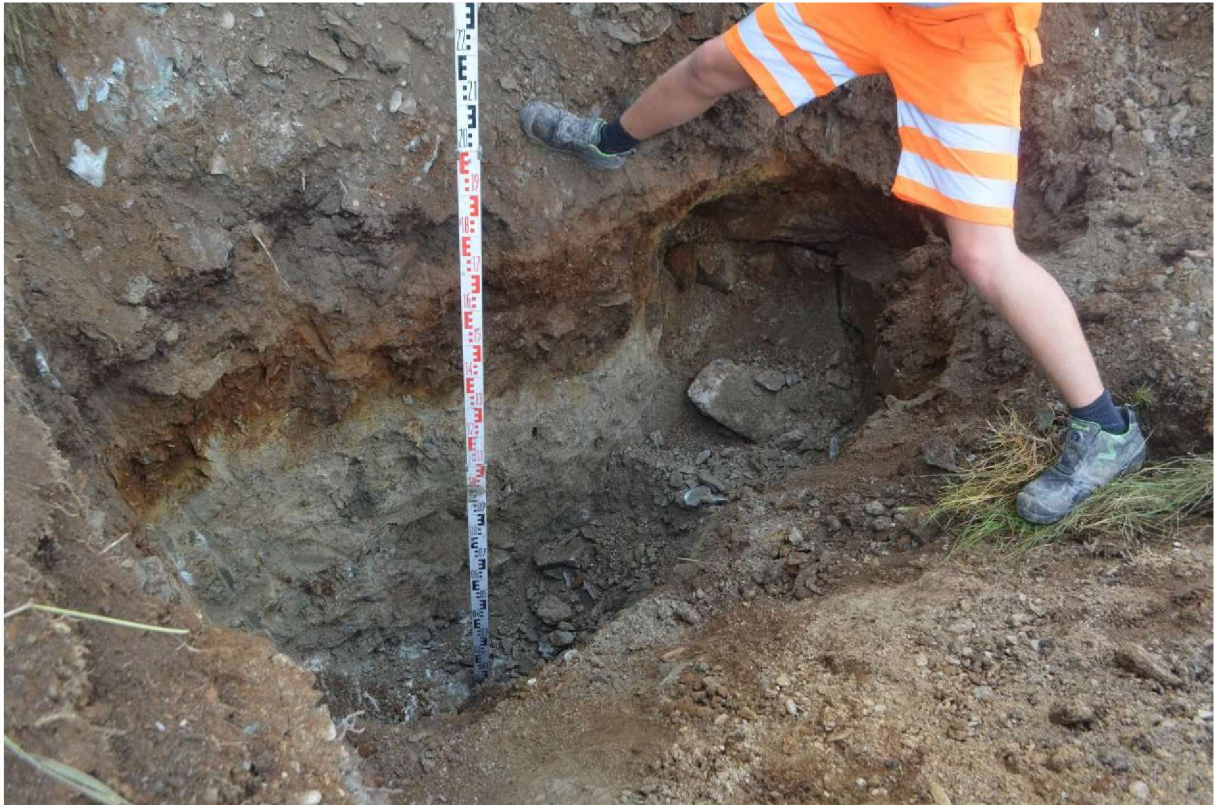
Foto 6: Pkt 6

| Hull | Dybde [m] | Løsmasse | Foto | Kommentar |
|---|---|---|---|---|
| 6 | 0 – 0,3 | Fyllmasser, stedlige masser? | 6 | Mektighet varierer |
| | 0,3 – 0,4 | Matjord | | |
| | 0,4 – 1,7 | Silt, leire, grus og stein, ant. morene | | |
| | 1,7 | Berg/fløssberg | | |

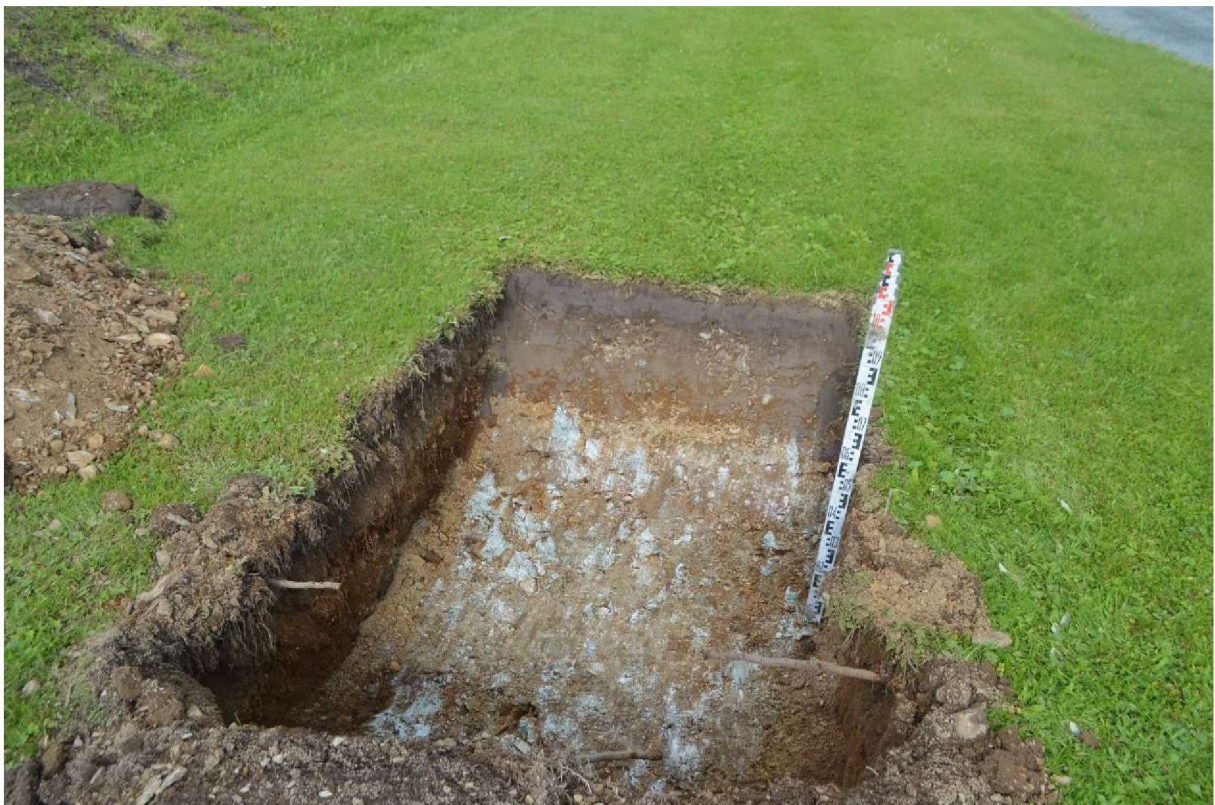
Foto 7: Pkt 7

| Hull | Dybde [m] | Løsmasse | Foto | Kommentar |
|---|---|---|---|---|
| 7 | 0 – 0,2 | Matjord | 7 | |
| | 0,2 – 0,6 | Silt, leire og grus, ant. morene | | |
| | 0,6 | Berg/fløssberg | | |

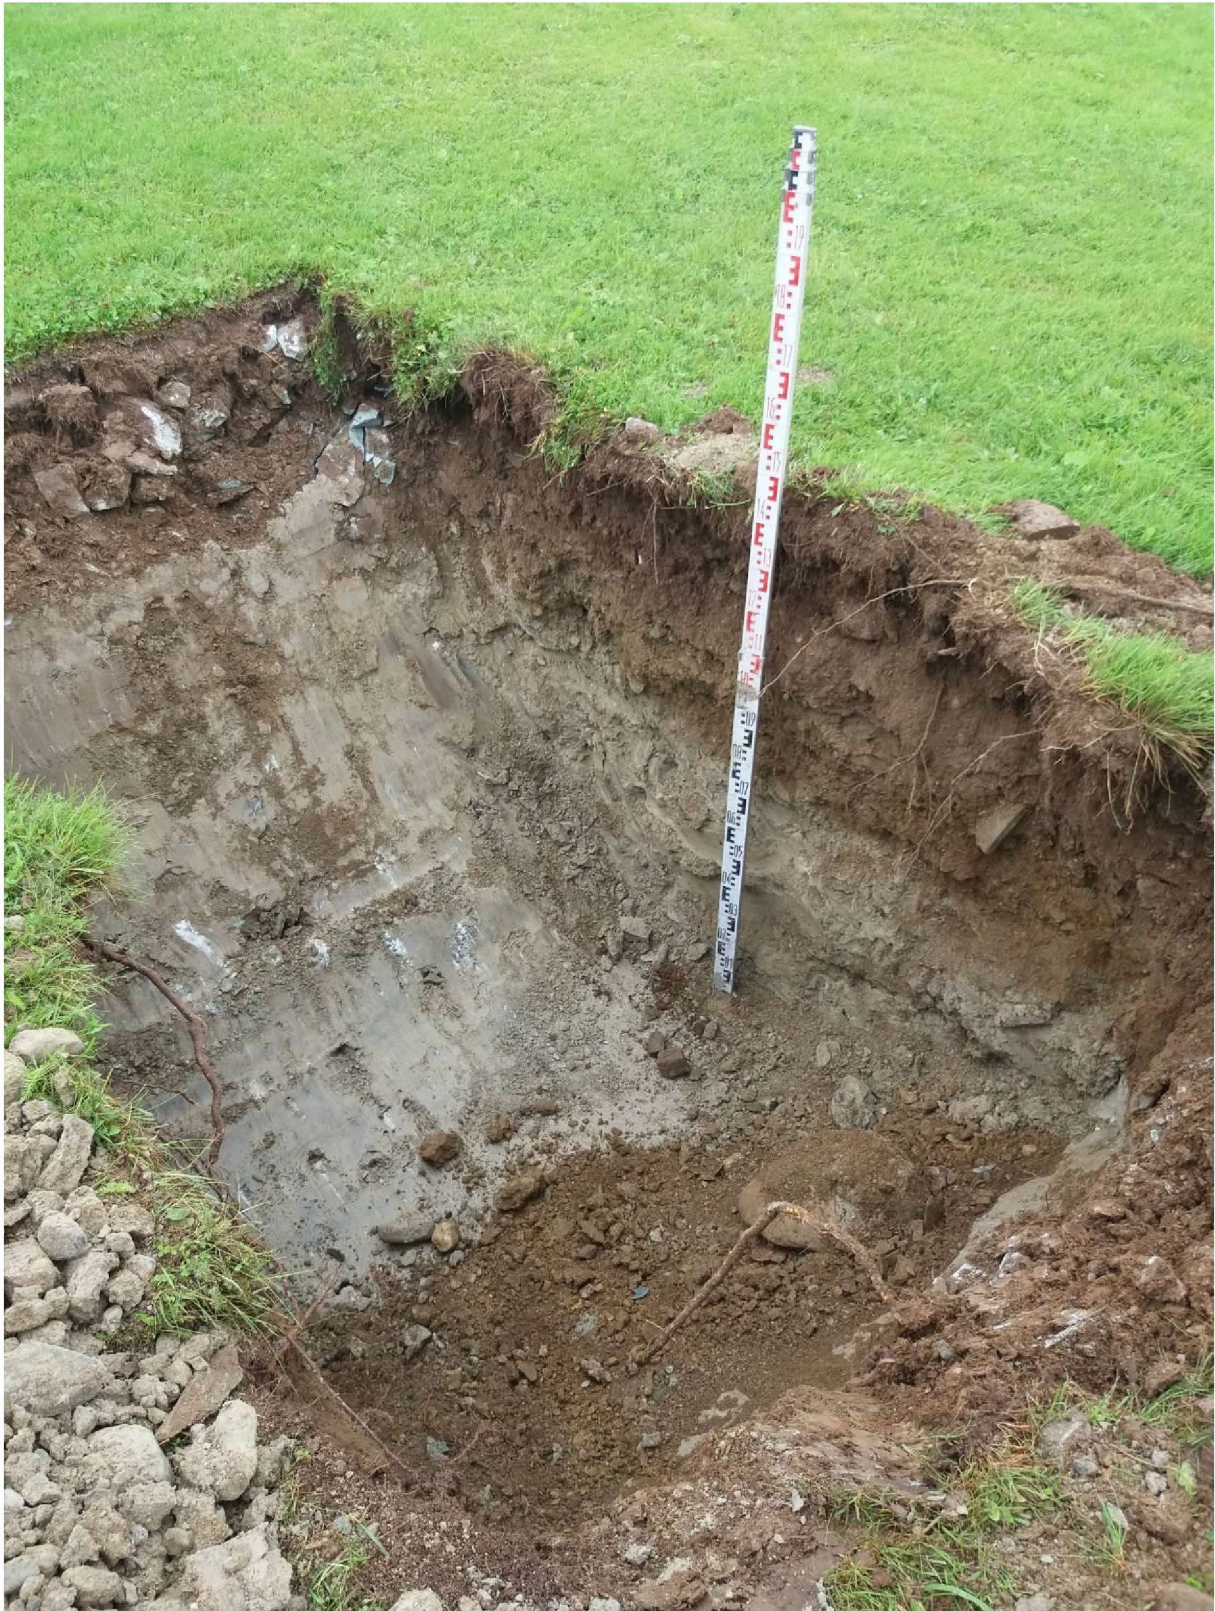
Foto 8: Pkt 8

| Hull | Dybde [m] | Løsmasse | Foto | Kommentar |
|---|---|---|---|---|
| 8 | 0 – 0,2 | Matjord | 8 | |
| | 0,2 – 1,4 | Silt, leire og grus, ant. morene | | Berg ikke registrert |

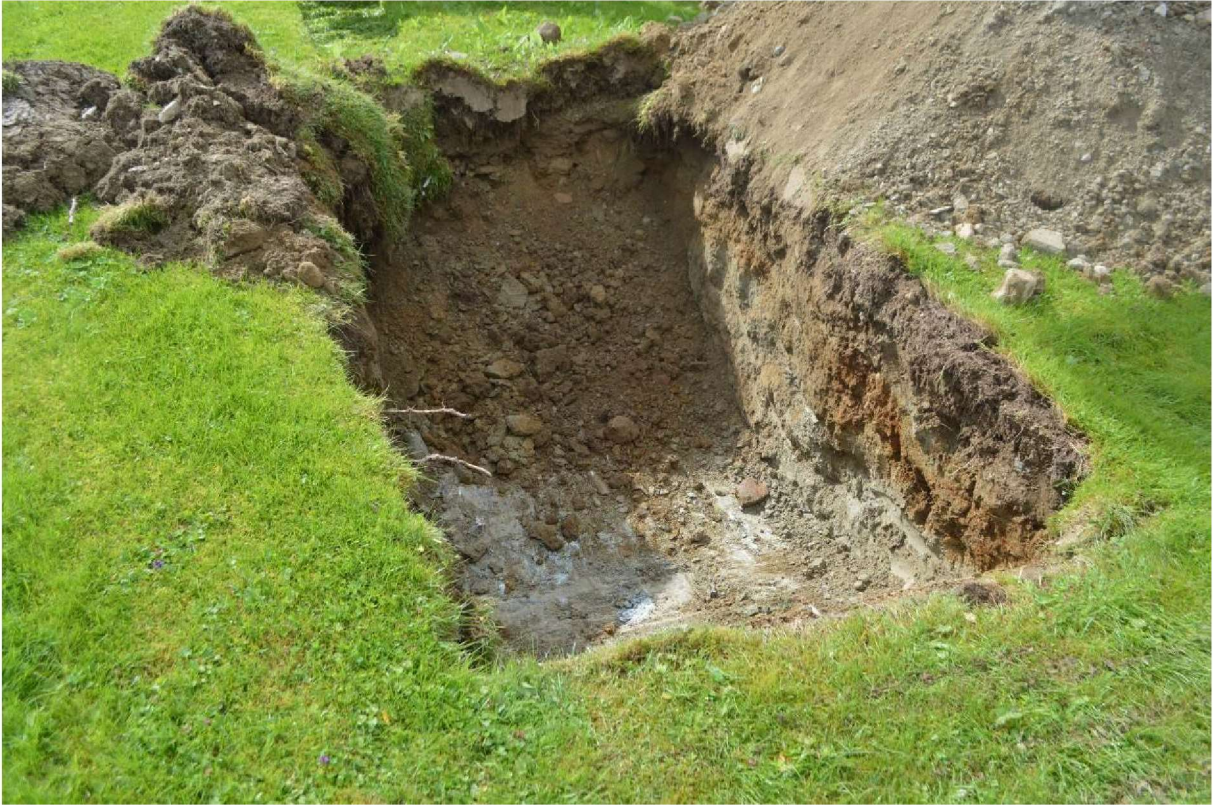
**Foto 9:** Pkt 9

| Hull | Dybde [m] | Løsmasse | Foto | Kommentar |
|---|---|---|---|---|
| 9 | 0 – 0,2 | Matjord | 9 | |
| | 0,2 – 1,2 | Silt, leire og grus, ant. morene | | |
| | 1,2 | Berg/fløssberg | | |

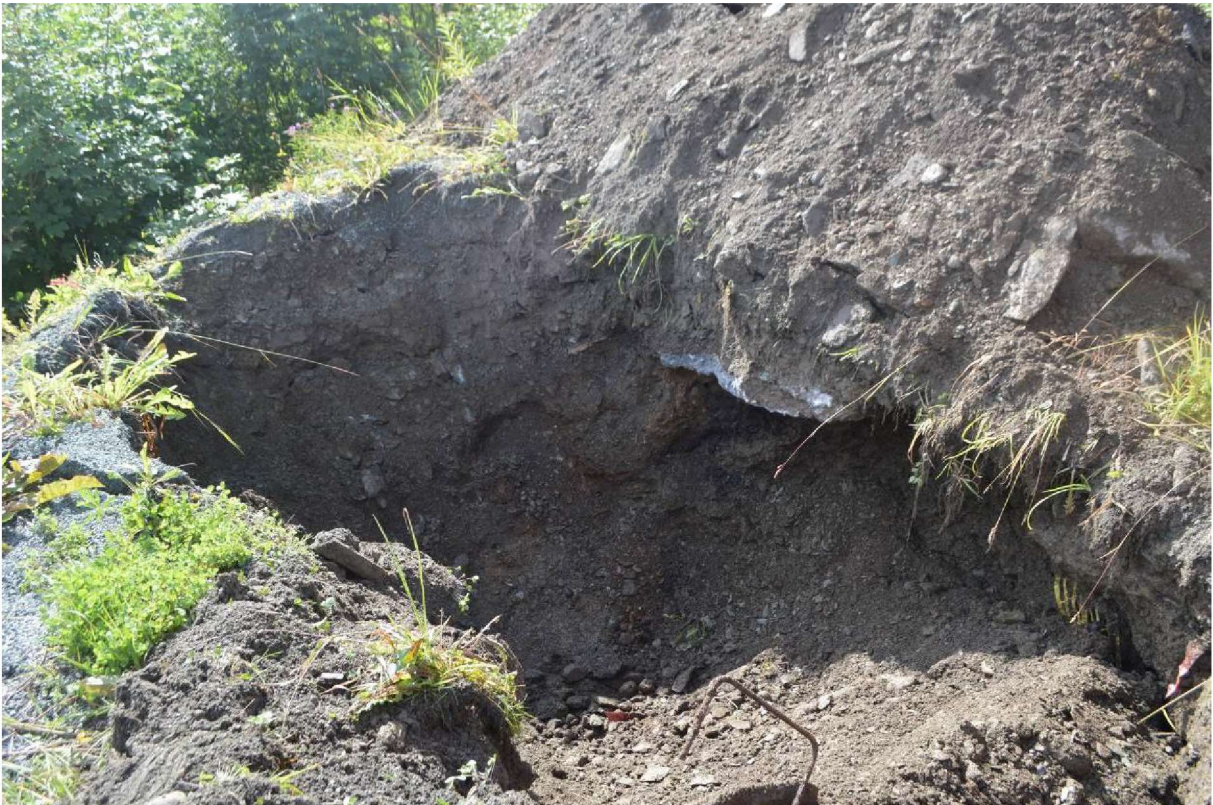
**Foto 10:** Pkt 10

| Hull | Dybde [m] | Løsmasse | Foto | Kommentar |
|---|---|---|---|---|
| 10 | 0 – 2 | Fyllmasser | 10 | Berg ikke registrert |

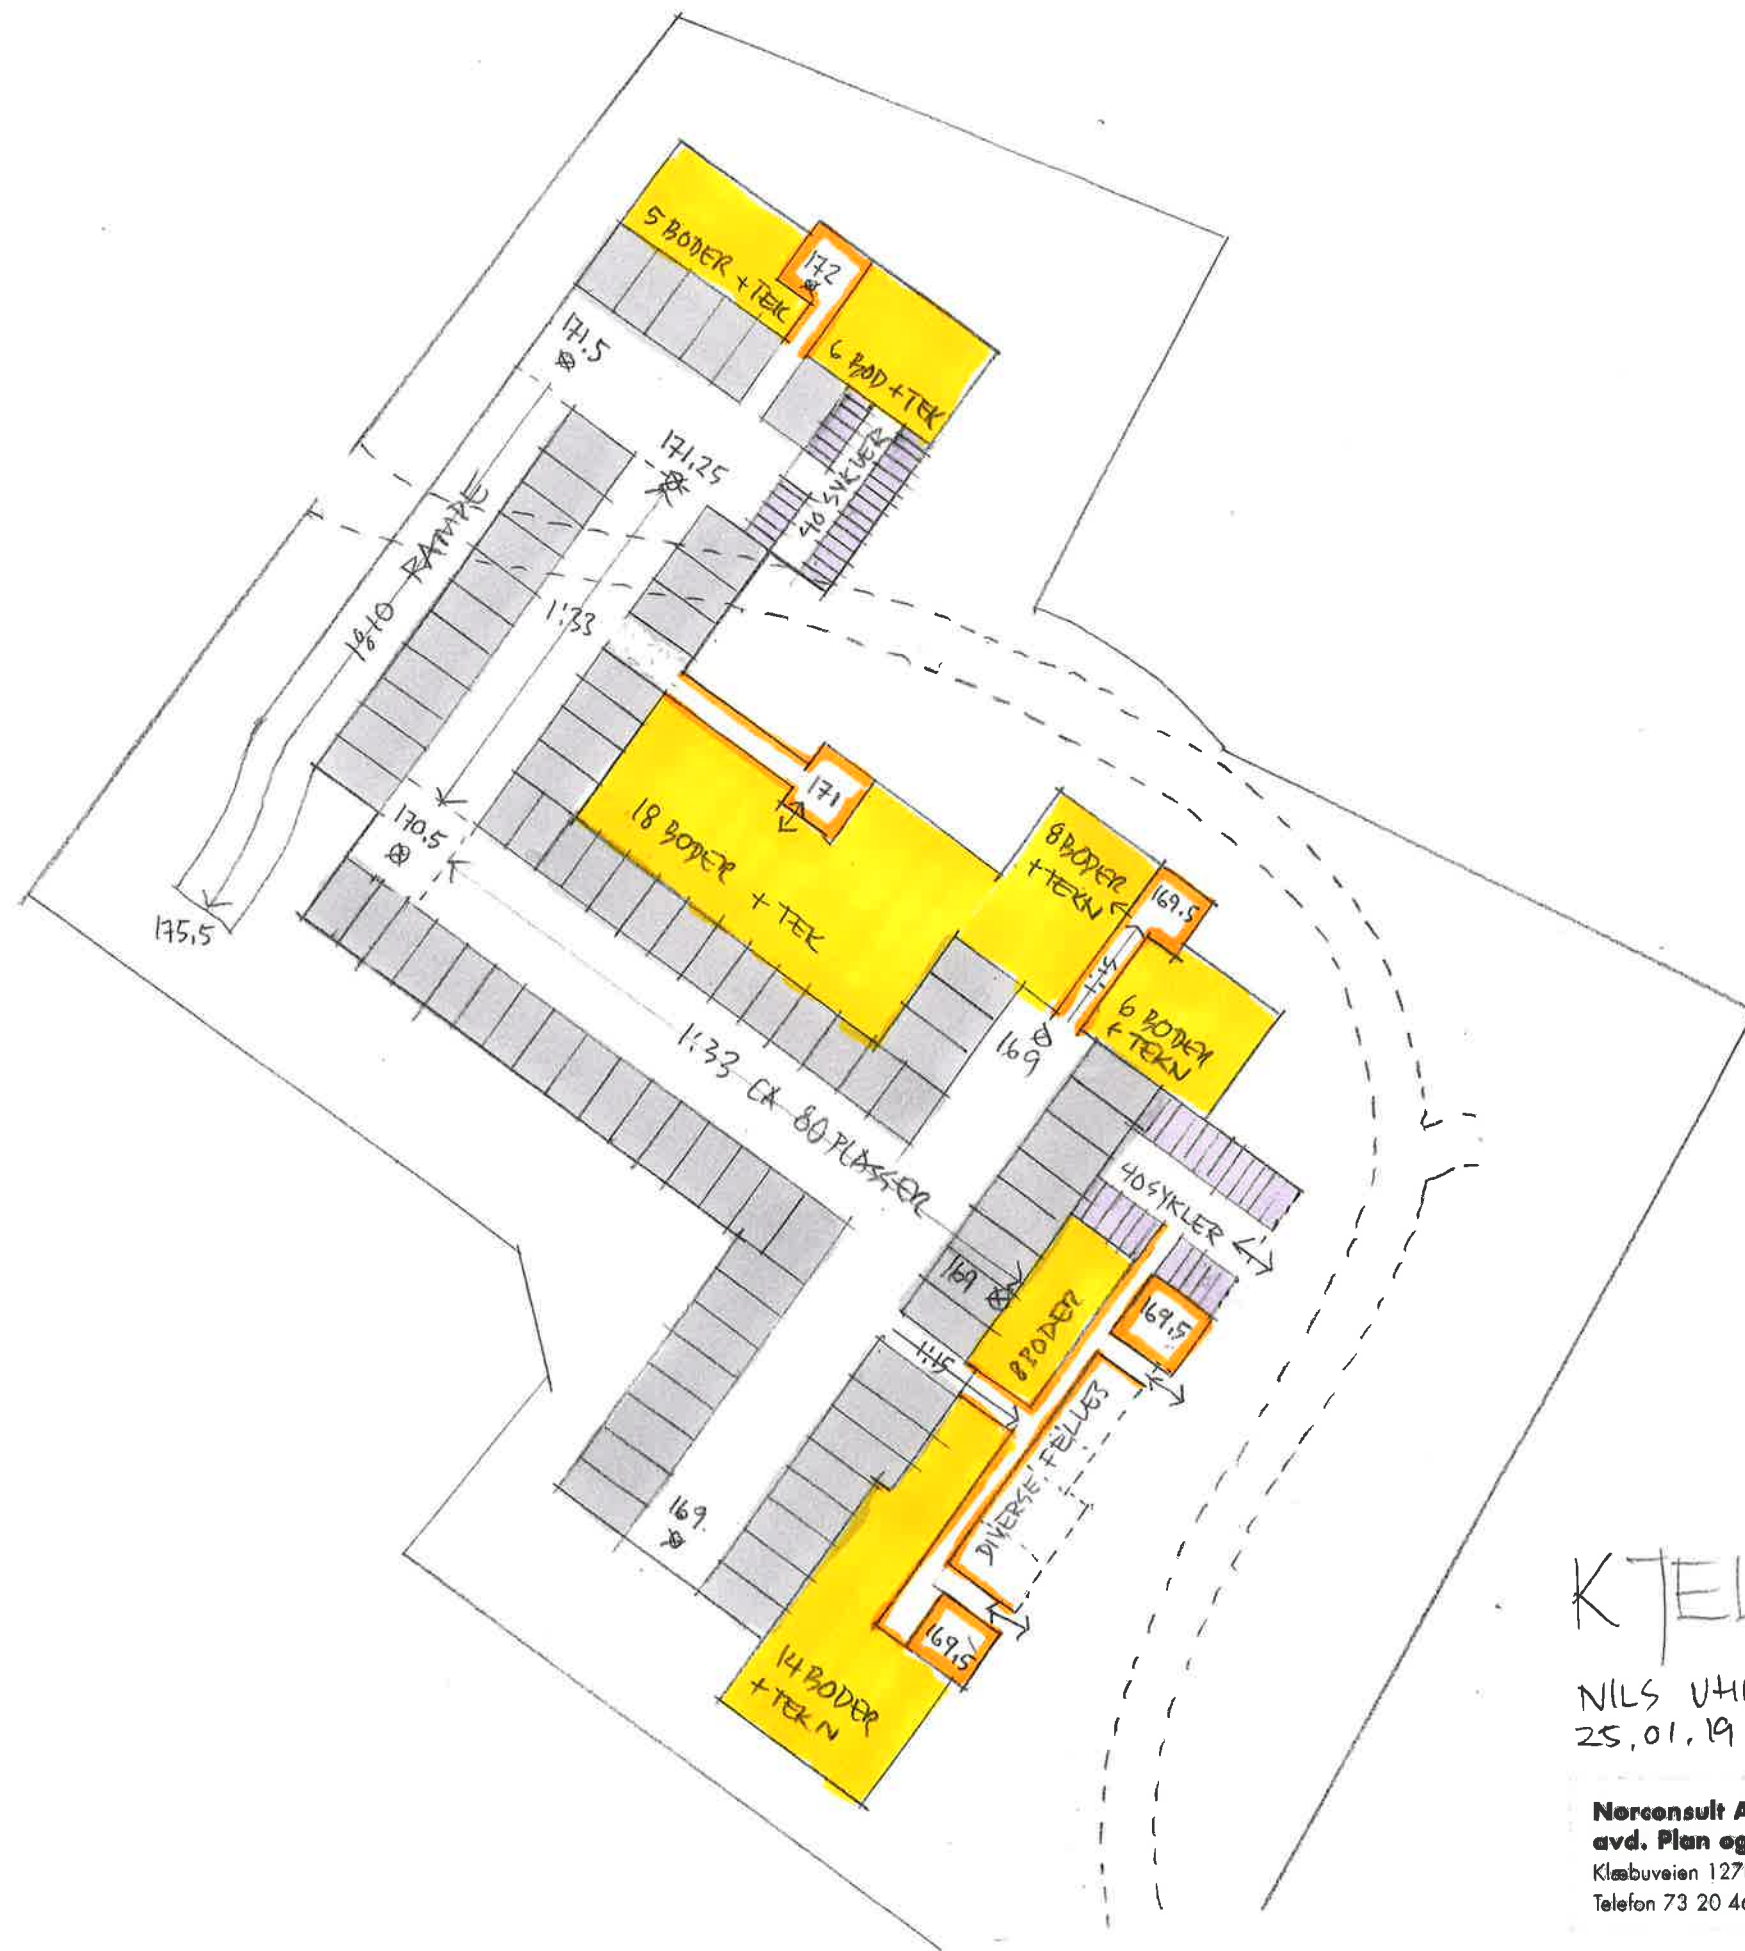
KJELLERPLAN 1:500

Mottatte planer er vist i vedlegg 3. Disse viser i all hovedsak en sammenhengende P-kjeller under terreng med fem overliggende boligbygg på 3 – 4 etasjer. Videre framgår det av planen at alle bygg over terreng har kjeller under terreng, men at kjelleren stedvis ligger uten ovenforliggende bygg, dvs. kun med utomhusareal på terrengoverflaten.
