## NOTAT

OPPDRAG	<b>Erling Skakkes gate 3-5, Trondheim</b>	DOKUMENTKODE	10217146-RIGm-NOT-001
EMNE	Vurdering av forurenset grunn	TILGJENGELIGHET	Åpen
OPPDRAGSGIVER	<b>Thomas Angells stiftelser</b>	OPPDRAGSLEDER	Mia Bek
KONTAKTPERSON	Bente Haugrønning	SAKSBEHANDLER	Stine Lindset Frøland
KOPI		ANSVARLIG ENHET	10234012 Miljøgeologi Midt

Foreliggende notat er gir en innledende miljøgeologisk vurdering for planlagt utvikling av Erling Skakkes gate 3-5 i Trondheim.

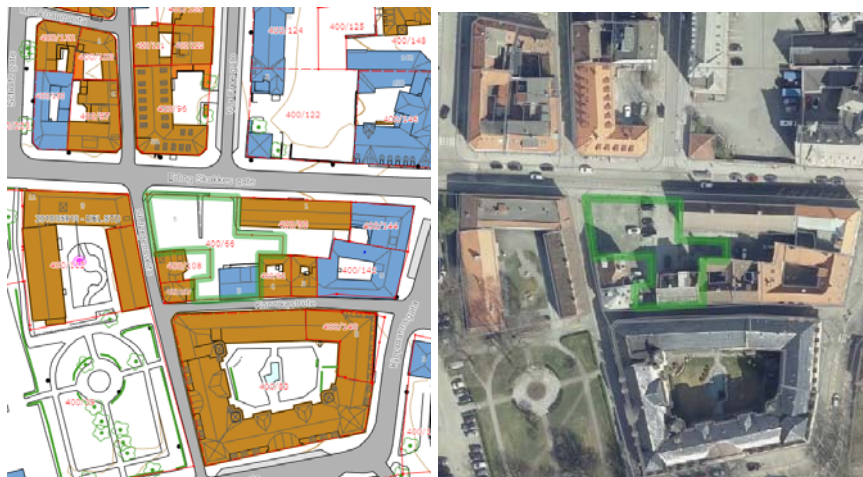
Figur 2 Områdekart og flyfoto som viser utbyggingsområdet. Kartkilde: Trondheim kommunes karttjeneste

Områdekart og flyfoto over området er vist i figur 2.

I følge NGUs kvartærgeologiske kart er massene innenfor utbyggingsområdet merket av som fyllmasser. Tidligere geotekniske undersøkelser på tomte og nabetomte viser at topplaget består av fyllmasser, med underliggende lag av såkalt kulturlag/byjord. Kulturlag/byjord er jord som er påvirket av menneskelig aktivitet og kan forventes å inneholde avfallsrester etc. Mektigheten på dette kulturlaget er uavklart, men geotekniske undersøkelser på nabetomte har anslått mektigheten til ca. 1,5 meter. Dypereliggende masser består av sand med ulik kornstørrelse, over leire.

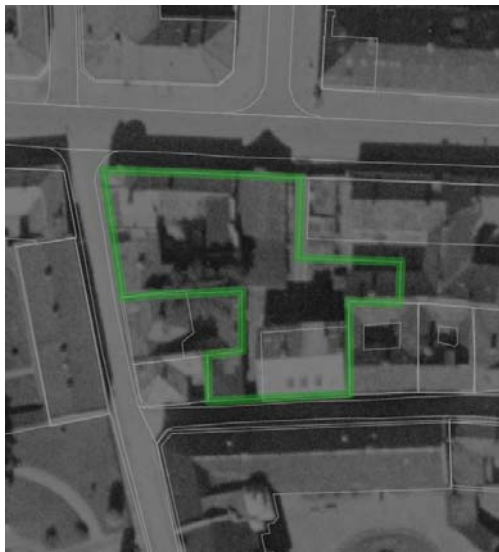
Figur 4 Flyfoto fra 1937. Kilde: Trondheim kommunes karttjeneste

Historiske flyfoto er gjennomgått for å få en overordnet innblikk i utviklingen av tomta. Flyfoto fra 1937, 1957 og 1963, jfr. hhv. figur 4, figur 5 og figur 6, viser at det tidligere har stått ulike bygg på området, og området framstår i denne perioden som uendret. Flyfoto fra 1986, jfr. figur 7, viser kun en begrenset del av området, men viser at bygningsmassen mot nord er revet.

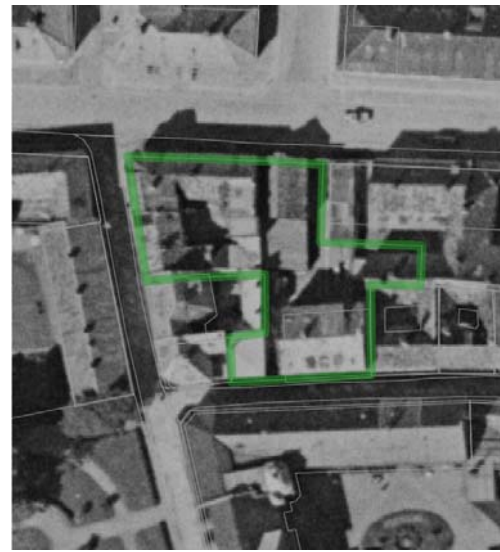
Figur 5 Flyfoto fra 1957. Kilde: Trondheim kommunes karttjeneste

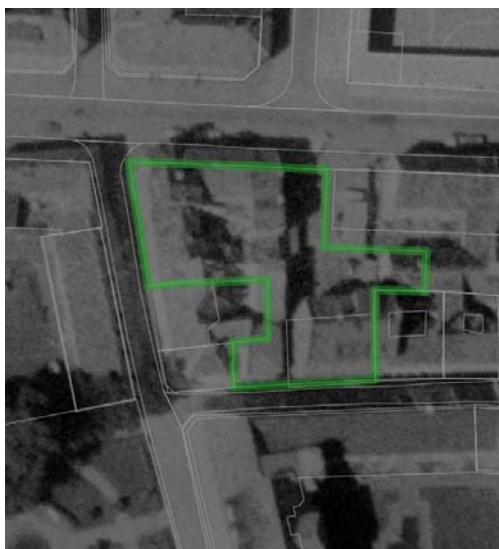
Figur 6 Flyfoto fra 1963. Kilde: Trondheim kommunes karttjeneste

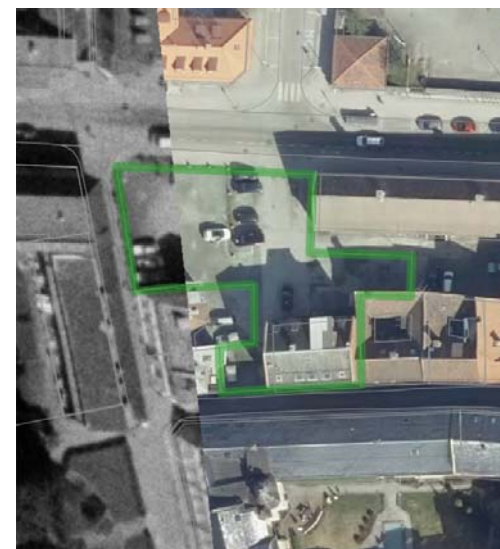
Figur 7 Flyfoto fra 1986 er vist til venstre i kartutsnittet. Kilde: Trondheim kommunes karttjeneste

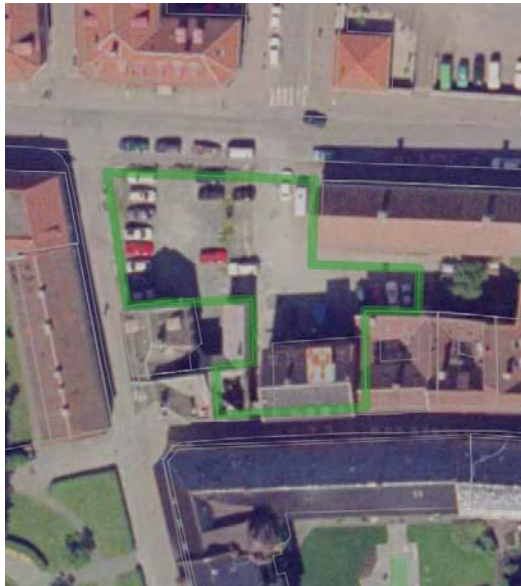
Figur 8 Flyfoto fra 1999. Kilde: Trondheim kommunes kartløsning.

I flyfoto fra 1999, jfr. figur 8, er store deler av bygningsmassen nord på tomten revet, og området framstår som i dag, jfr. figur 2. Se også figur 10, som viser at situasjonen var omtrent som i dag allerede da, dvs. at størstedelen av rivingsarbeidene ble utført en gang i tidsrommet 1963-1970.

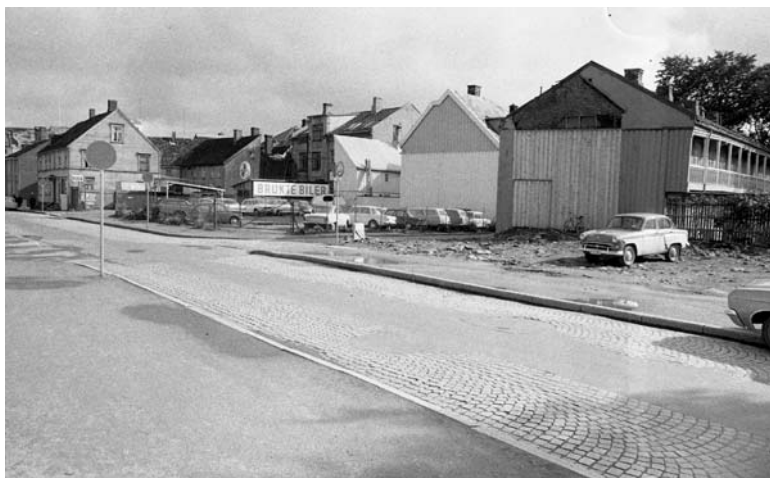
Bilde fra området ca. 1970 er vist i figur 10. Bildet viser at området tidligere har blitt benyttet som bilutsalg.

Figur 10 Bilde fra c. 1970 som viser at området ble benyttet som bilutsalg. Kilde: [https://commons.wikimedia.org/wiki/Category:Erling\\_Skakkes\\_gate#/media/File:Bruktbiler\\_i\\_Erling\\_Skakkes\\_gate\\_\(ca.\\_1970\)\\_15079529760.jpg](https://commons.wikimedia.org/wiki/Category:Erling_Skakkes_gate#/media/File:Bruktbiler_i_Erling_Skakkes_gate_(ca._1970)_15079529760.jpg)

I forbindelse med omsetning av bruktbiler, som i alle fall pågikk en periode omkring 1970, er det sannsynlig at det kan ha forekommet søl og spill til grunnen, for eksempel i forbindelse med oljeskift og andre reparasjoner.
