Utvidelse Furuhaugen masseuttak og
deponi – Vurdering av naturmiljø

RAPPORT

Rapport nr.: 1	Oppdrag nr.: 56005001	Dato: 10.4.2017	
Kunde: Selberg Arkitekter			
Utvidelse Furuhaugen deponi – Vurdering av naturmiljø			
Sammendrag: Planområdet ligger vest i Klæbu kommune, nordøst for Vassfjellet skisenter, ved Vassfjellvegen. Størrelsen på planområdet er 372,5 daa og består i dag av skogsterreng og eksisterende deponi. Hensikten med planen er å legge til rette for masseuttak med etterfølgende deponering for rene jord- og steinmasser. En enkel konsekvensutredning av området ble gjort i forbindelse med Kommunedelplan for massedeponi i Klæbu kommune (2014a). I denne rapporten beskrives naturmangfoldet og mulig påvirkning på det av utvidet massedeponi mer inngående. Mulige avbøtende og kompenserende tiltak er vurdert. Det gjøres en vurdering etter naturmangfoldloven §§ 8-12. Følgende naturverdier skiller seg ut i/ved planområdet: <ul style="list-style-type: none">- Fuglmyra er registrert som verdifull naturtype (A-verdi) og viktig funksjonsområde for fugl. Selve naturtypen forventes ikke å påvirkes nevneverdig. Bruken av myra som funksjonsområde for fugl forventes å bli redusert som følg

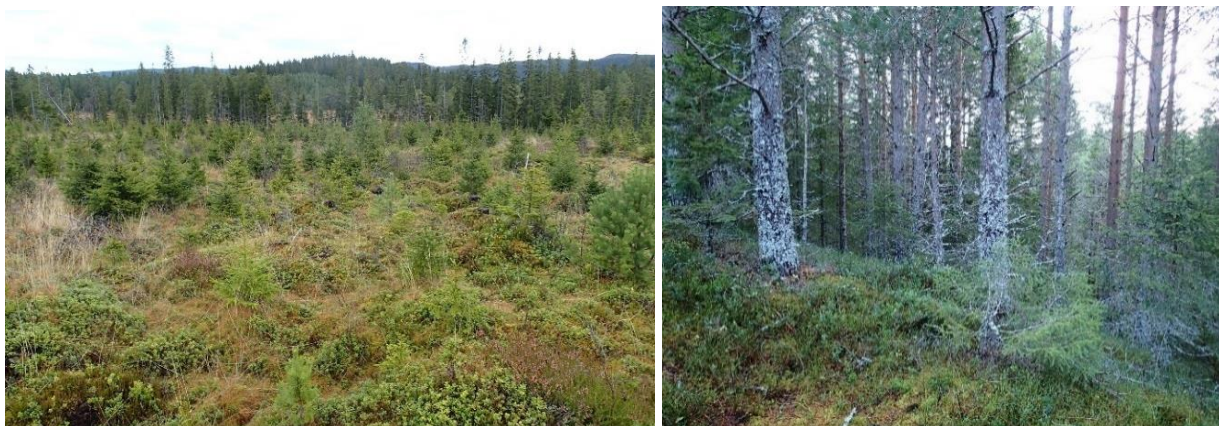
Figur 2. Venstre: Hogstfelt nordøst i planområdet. Utsikt ned mot Fuglmyra (bak den gjenstående kantskogen). Høyre: Område med trær av noe alder i skråning nord for Litjvollmyra.

Hele planområdet består av barskog (i hovedsak ung granskog, flekkvis furu) som er sterkt påvirket av skogsdrift. Det meste av området er hugd i løpet av de siste ca. 20 årene. Nord for Litjvollmyra, rundt markert kolle, står skog som er over 50 år gammel, og i kantsonen mot Vulubekken er det også partier med eldre skog. Figur 2 viser bilder fra området.

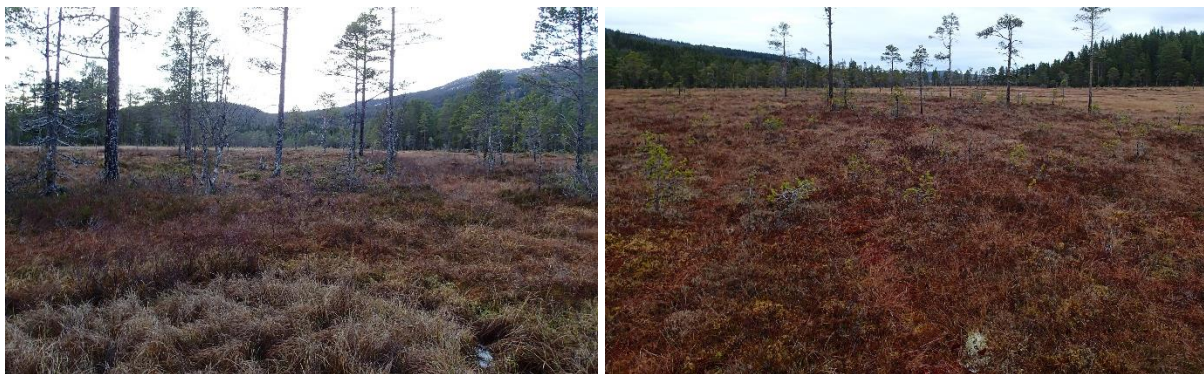
Figur 3. Venstre: Litjvollmyra. Høyre: Fuglmyra.

Naturtype Litjvollmyra. Litjvollmyra er ca. 77 daa, og består av både jordvannsmyr og nedbørsmyr. Begrunnelse for A-verdi er størrelsen, grunntypevariasjon (god forekomst av myrtjern og baserik myrskogsmark), og at den er lite påvirket. Selve myra er så og si intakt, men det er noen inngrep i kantsonen, i form av nyere hogst i nord og øst, og Vassfjellvegen som går nær myra i vest. Søndre del av myra har struktur som eksentrisk høgmyr. Myrkantene er tresatt. Vegetasjonen er i hovedsak fattig, men innslag av rikere vegetasjon, spesielt i øst mot sidebekk til Vulubekken. (Klepsland og Laugsand 2013). Figur 3 viser bilde av myra.

øst for myra. Det står igjen en kantsone med trær inn mot myra. På vestsiden, mot planområdet, er denne ca. 10-20 m bred. Fuglmyra er også registrert som viktig viltområde, se kap. 3.3 for nærmere beskrivelse. Figur 3 viser bilde av myra.

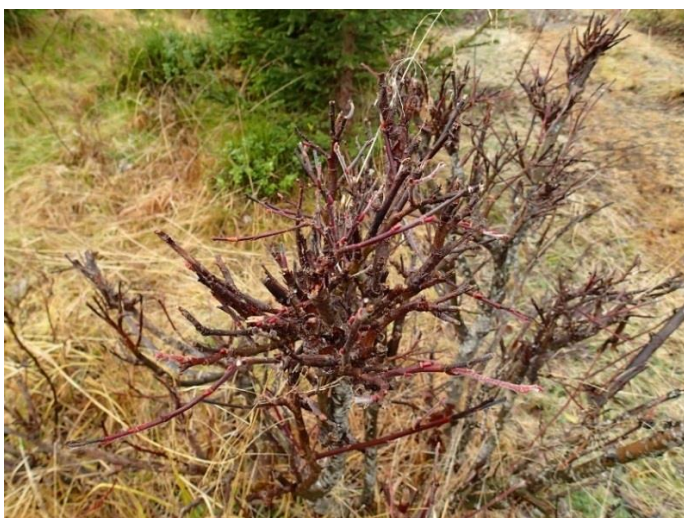
Figur 4. Beiteskader av elg. Bildet er tatt ca. 100 m nord for Vulubekken, på hogstfelt sørøst i planområdet. Foto: Sweco.

oppslag av ung løvskog som vinterbeite. Det ble på befaring 3.11.2017 observert mye spor etter elg generelt i planområdet, men spesielt i sørøstre og søndre del (her var det også mye beiteskader på unge løvtrær, se Figur 4), samt i øst ved Fuglmyra. Det ble også observert noe spor etter rådyr. Det er mye elg i planområdet ifølge nabo Magne Storsve (pers. medd.). Han forteller at det har blitt merkbart mer dyr som trekker ned mot dyrket mark i øst etter at arbeid startet i eksisterende deponi. Magne Storsve forteller også at det oppholder seg mye dyr i området langs Vulubekken/Litjelva ved Storsve, ettersom det ikke jaktes her.
