# Gang- og sykkelveg Kambrua-Lia

Geoteknisk vurderingsrapport

DOKUMENTKODE: 418563-RIG-RAP-001

OPPDRAG	<b>Gang- og sykkelveg Kambrua-Lia</b>	DOKUMENTKODE	418563-RIG-RAP-001
EMNE	Geoteknisk vurderingsrapport	TILGJENGELIGHET	Åpen
OPPDRAGSGIVER	<b>Trondheim kommune</b>	OPPDRAGSLEDER	Lars Petter Risholt
KONTAKTPERSON	Håkon Hofstad Hojem	UTARBEIDET AV	Anne Mestvedt Olaussen
KOORDINATER	SONE: 32 ØST: 572200 NORD: 7027000	ANSVARLIG ENHET	10234011 Geoteknikk Midt
GNR./BNR./SNR.	/ / / Trondheim

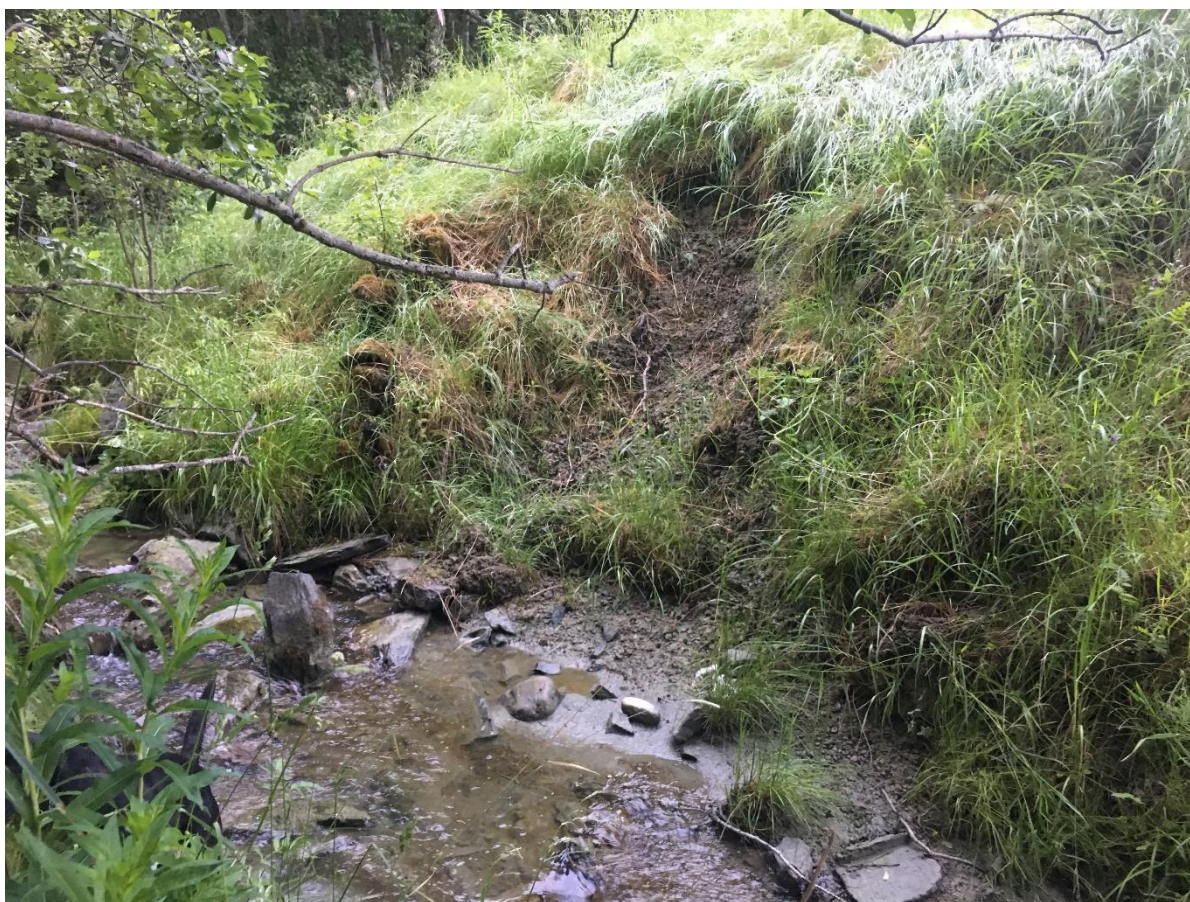
### 1.2.1 Bilde 1

I etterfølgende avsnitt er det presentert utvalgte bilder fra strekninger hvor det er registrert aktiv erosjon eller utglidninger. Omtrentlig plassering av bildene er vist i Figur 1.
