Selsbakkveien 37, Trondheim

Miljøgeologisk rapport med tiltaksplan

DATO / REVISJON: 6. mars 2020 / 00

DOKUMENTKODE: 10214988-RIGm-RAP-001

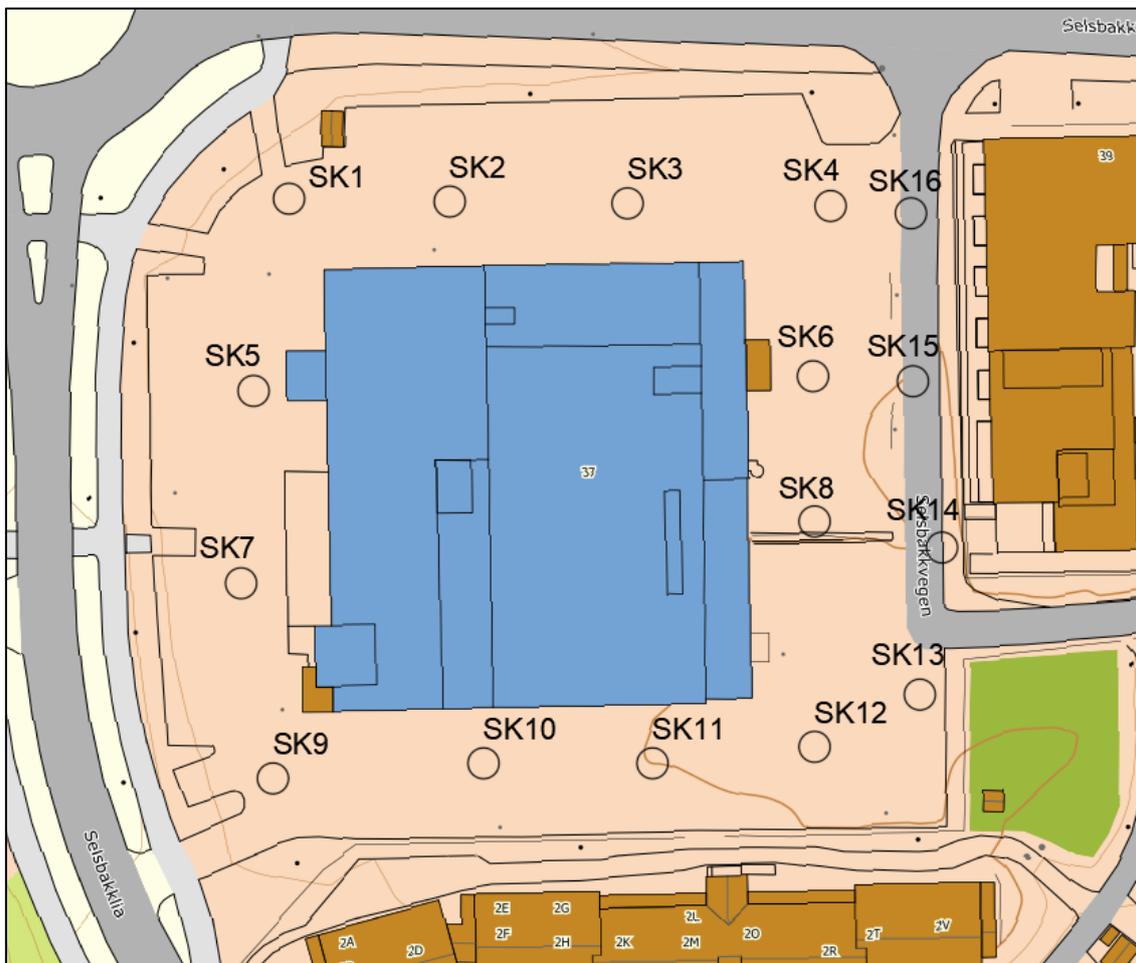
Figur 4: Plassering av borpunktene for den miljøgeologiske undersøkelsen.

12 av borpunktene for den miljøgeologiske undersøkelsen ble utført i de samme punktene som for den geotekniske undersøkelsen. De fire siste punktene, SK13-SK16, plassert øst på tomta ble utført på grunn av nærhet til tidligere bensinstasjon på naboeiendom i øst.

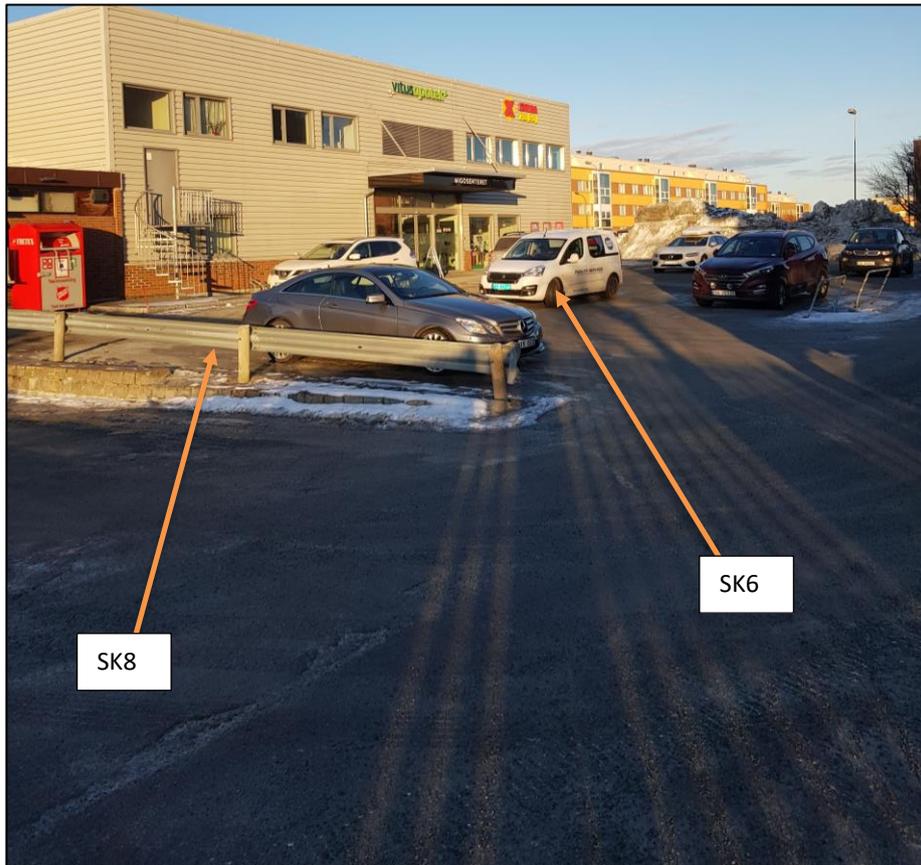
Figur 5: Migosenteret sett fra sørøst. Plassering av borpunkt SK6 og SK8 er omtrentlig anvist. Foto: Multiconsult.

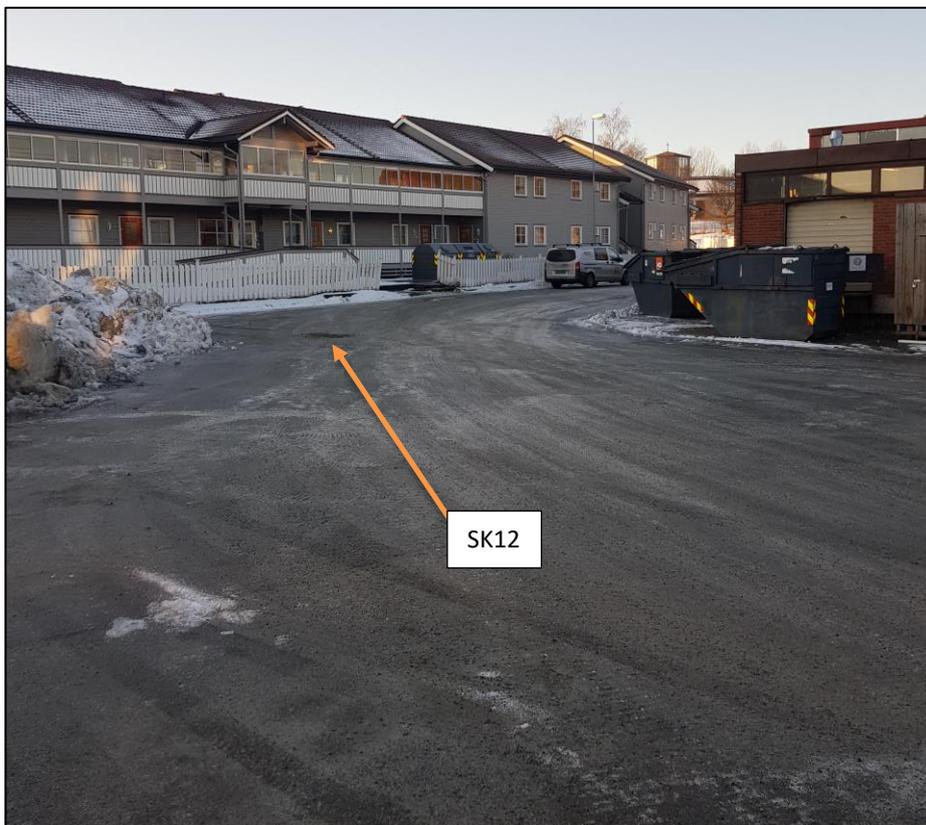
Figur 6: Bilde tatt mot sørvest, mot boliger sør for Migosenteret. Plassering av borpunkt SK12 er vist. Foto: Multiconsult.

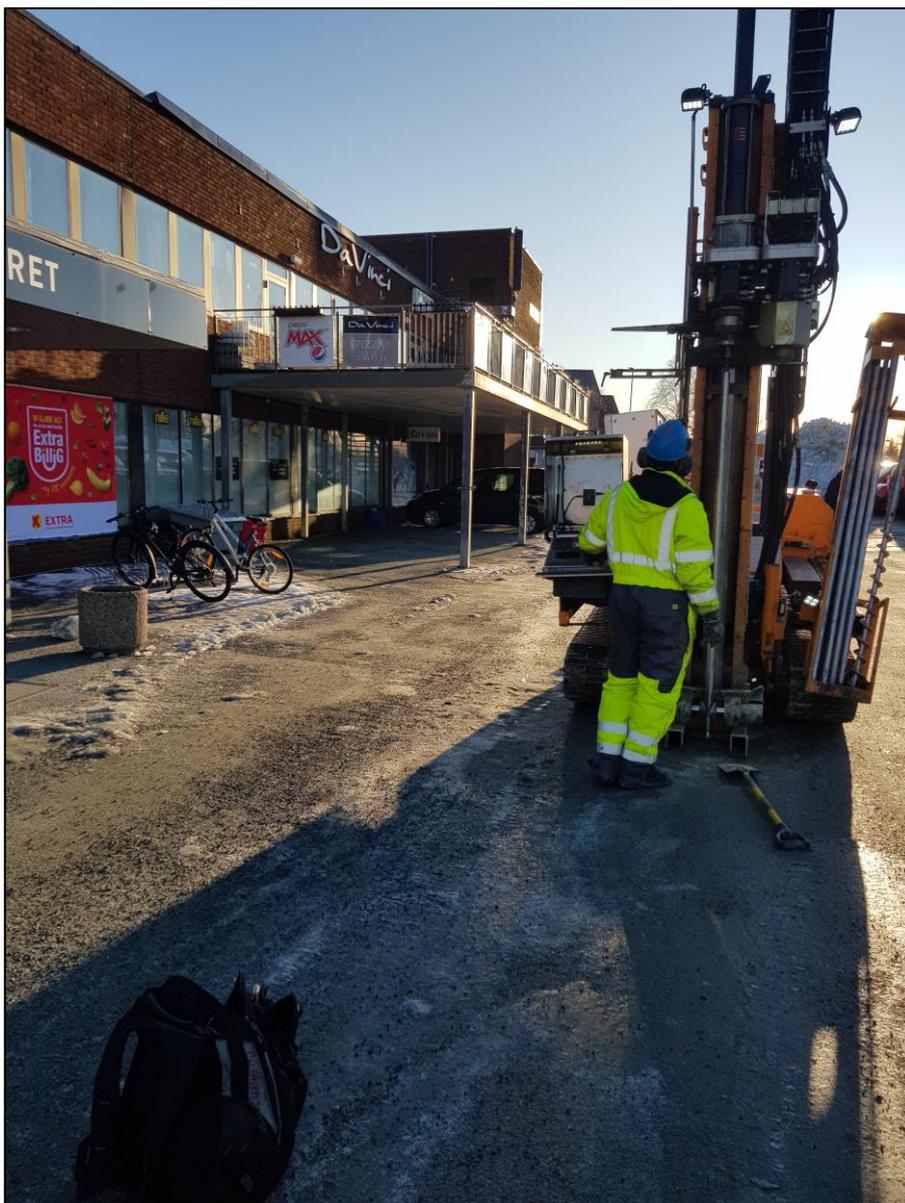
Figur 7: Prøvetaking i borpunkt SK5. Bilde tatt fra nord mot sør. Foto: Multiconsult.

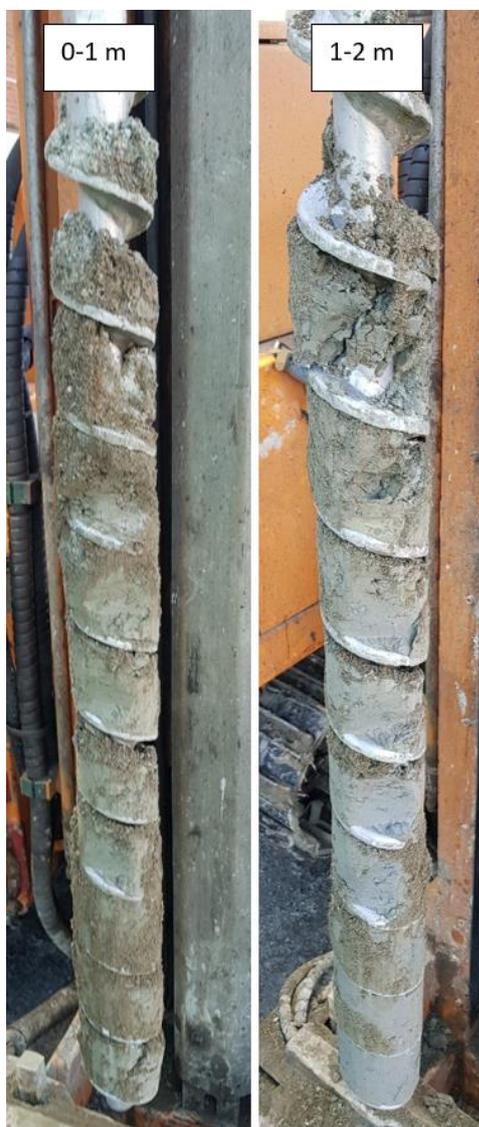
Figur 8: Borpunkt SK2. Til venstre 0-1 m: 0-0,2 m er fyllmasser av sand, grus og stein. Fra 0,2-1 m er det leire. Til høyre 1-2 m: Tørr, fast leire. Foto: Multiconsult.

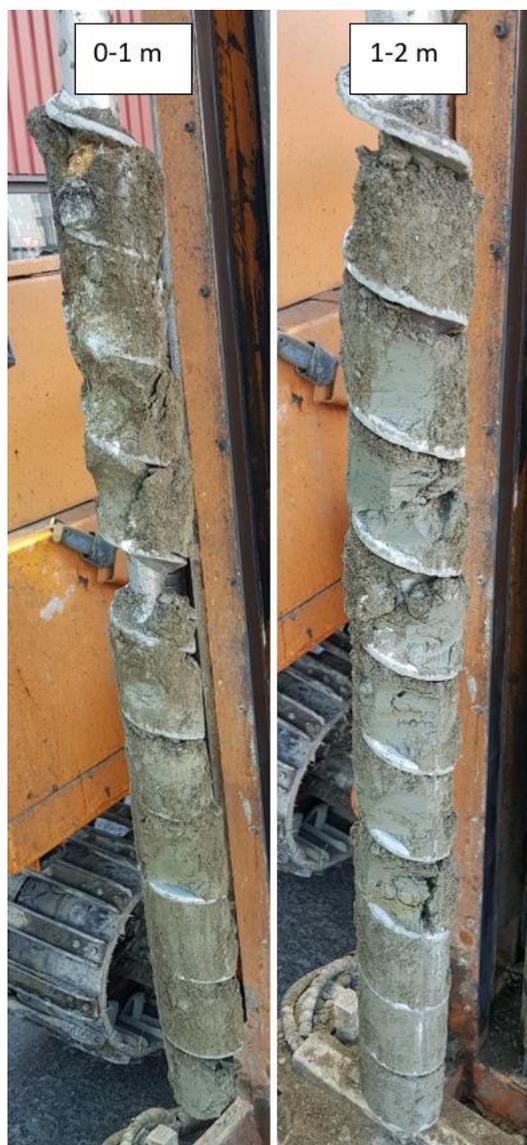
Figur 9: Borpunkt SK3. Til venstre 0-1 m: 0-0,5 m er fyllmasser av sand, grus og stein. Svak oljelukt. Fra 0,5-1 m er det leire. Til høyre 1-2 m: Tørr, fast leire. Foto: Multiconsult.

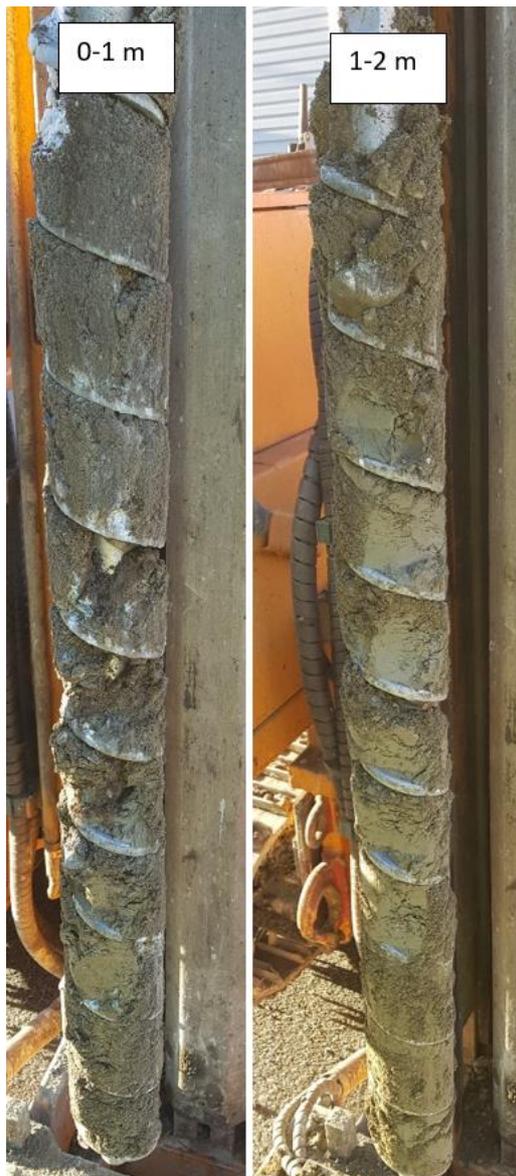
Figur 10: Borpunkt SK4. Til venstre 0-1 m: 0-0,6 m er fyllmasser av sand, grus og stein. Fra 0,6-1 m er det leire. Til høyre 1-2 m: Tørr, fast leire. Foto: Multiconsult.

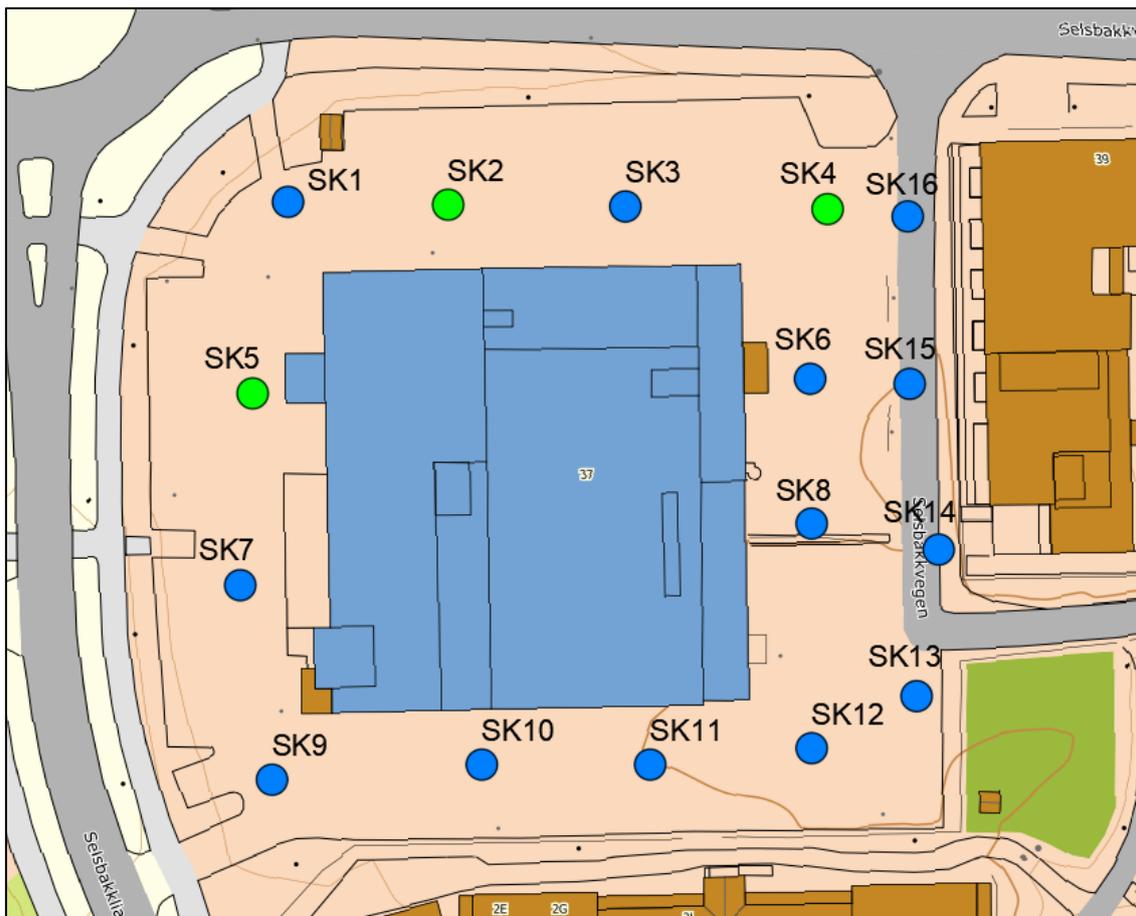
Som det fremgår av tabellen over, er det påvist tilstandsklasse 2 i tre av prøvene (SK2 (0,2-1 m), SK4 (0-0,6 m) og SK5 (0-0,8 m)). Det er arsen og olje (alifater C₁₂-C₃₅) som overskrider normverdi. Det er ikke registrert forurensning over normverdi (tilstandsklasse 1) i de øvrige prøvene.

Figur 11: Situasjonsplan for Selsbakkveien 37. Prøvepunktene er farget med høyeste påviste tilstandsklasser jf. Miljødirektoratets veileder TA-2553/2009 og Trondheim kommunes faktaark nr. 50 og 63. Blå punkter = tilstandsklasse 1, rene masser. Grønne punkter = tilstandsklasse 2.

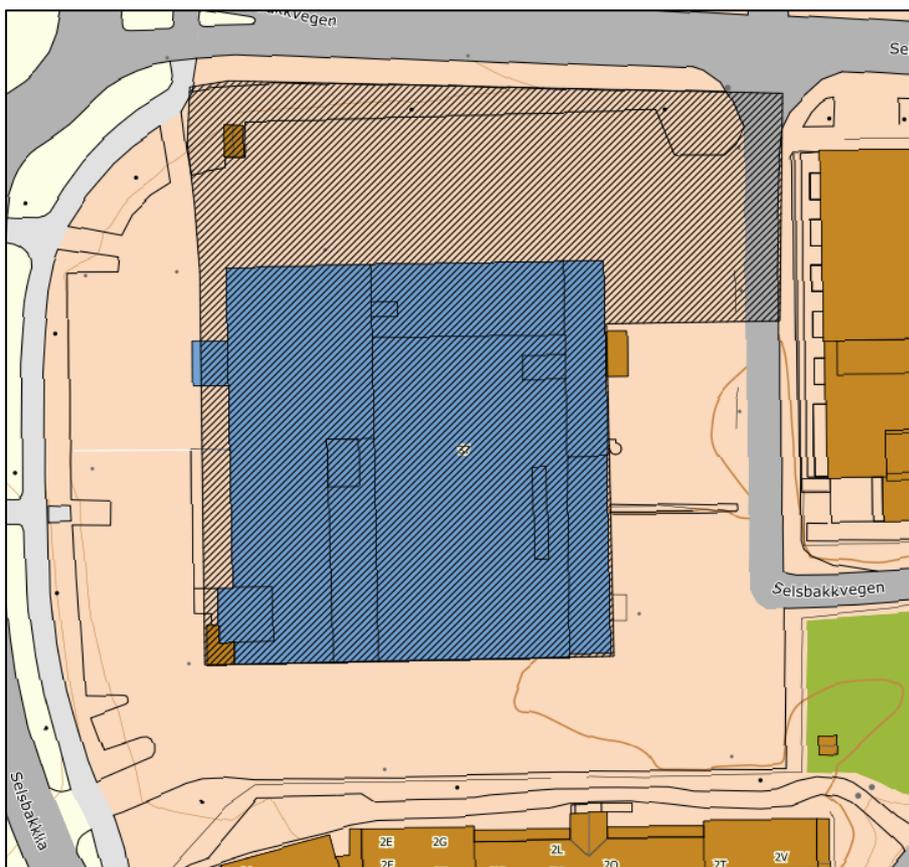
Tiltaksområdet defineres til å omfatte nordlig del av eiendommen, samt under eksisterende bygg, totalt ca. 4 500 m². Tiltaksområdet er vist på kart i figur 12.

Figur 12: Skravert område angir tiltaksområdet for Selsbakkveien 37. Øvrige områder er dokumentert å være rene.

All håndtering av forurenset masse skal styres av en miljøgeolog. Før gravestart skal det avholdes et oppstartsmøte med utførende graveentreprenør, hvor miljøgeologen gjennomgår retningslinjer gitt i tiltaksplanen og Trondheim kommunes godkjenning av denne.

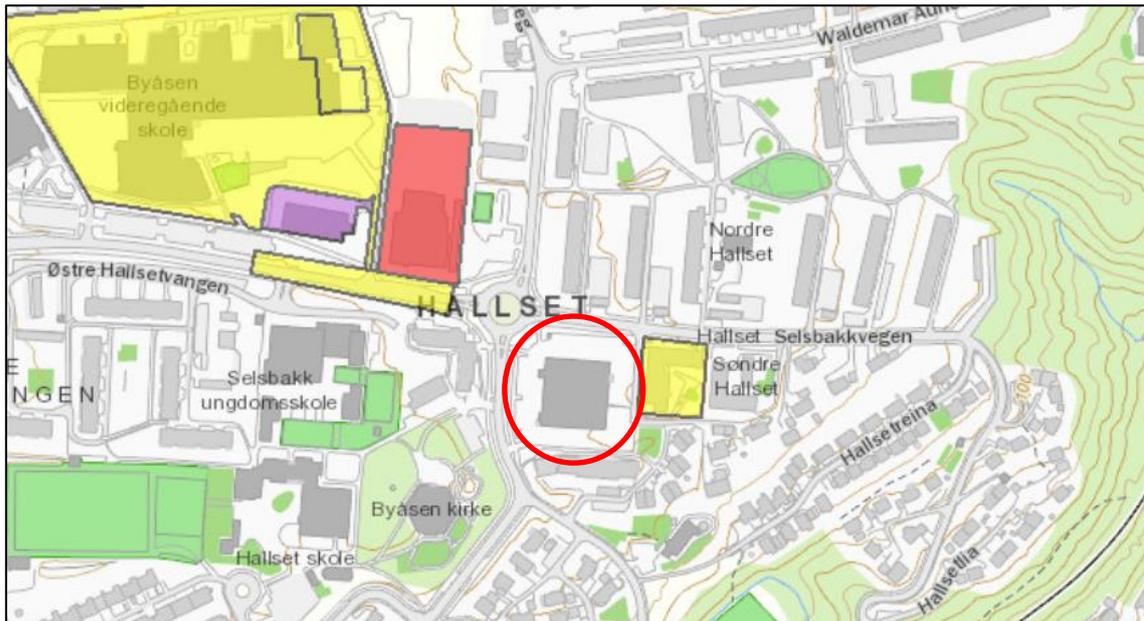
Naboeiendommen i øst hvor det tidligere var bensinstasjon er registrert med påvirkningsgrad O2 «Akseptabel forurensning med dagens areal- og resipientbruk». I tillegg er det påvist forurensning og mistanke om forurensning på flere lokaliteter nordvest for Selsbakkveien 37, i området for tidligere militærleir.

Figur 4: Utsnitt fra Miljødirektoratets grunnforurensningsdatabase, med Selsbakkveien 37 vist med rød ring. Kilde: Miljødirektoratets grunnforurensningsdatabase.

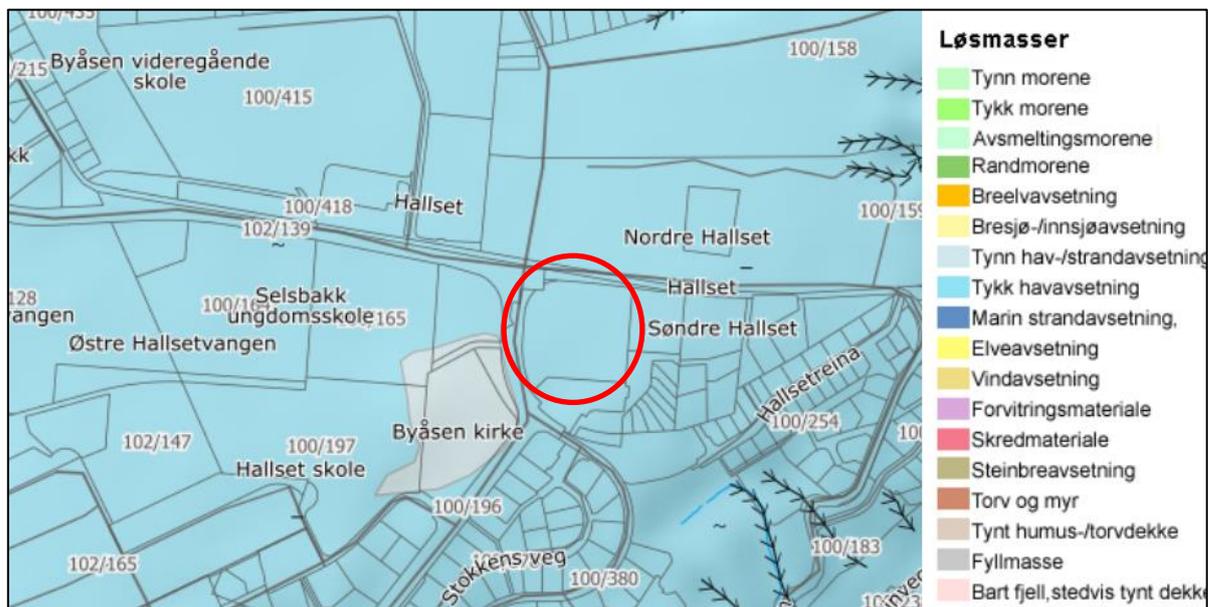
Figur 6: Utsnitt fra NGUs løsmassekart. Selsbakkveien 37 er vist med rød ring. Kilde: NGUs karttjeneste.

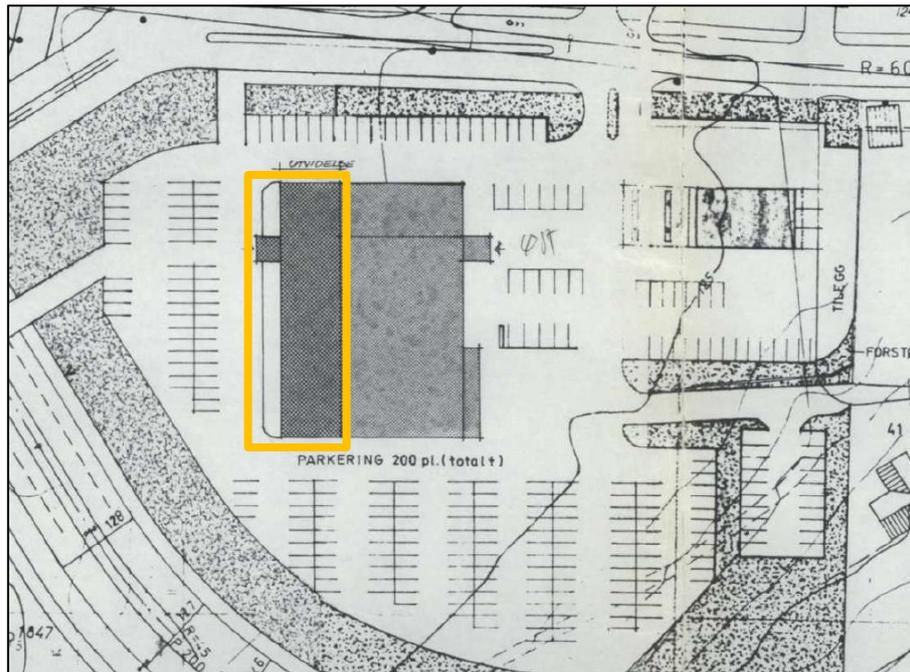
Figur 10: Utvidelse av kjøpesenteret på 1980-tallet markert med oransje omriss. Kilde: Byarkivet.

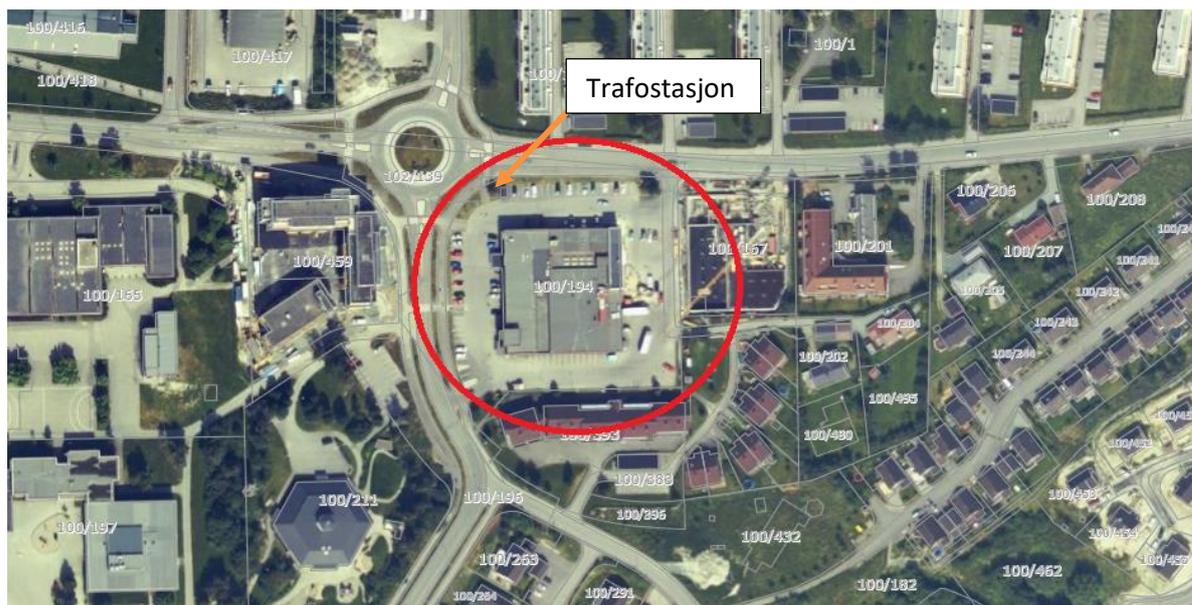
Basert på historiske flyfoto ble rundkjøringa nordvest for Migosenteret etablert mellom 2003 og 2005, og i 2005 ble det oppført en ny trafostasjon nordvest på eiendommen, like ved rundkjøringa, se flyfoto fra 2006 i figur 12. Det kommer også frem av flyfotoet under at boligbyggingen på naboeiendommen i øst var påbegynt.

Figur 12: Flyfoto fra 2006, med trafostasjonen anvist. Det pågår byggeaktivitet på naboeiendommen i øst. Kilde: Trondheim kommunes karttjeneste.
