Oppdragsgiver	Navn Mjøsplan AS	Kontaktperson Line Irene Danielsen
Oppdrag	Nummer og navn 19328 Klæbu, Vassfjellet – Skredfarekartlegging for regulering av Vassfjellet Vinterpark	Oppdragsleder Andrea Taurisano
Dokument	Nummer 19328-01-1 Utført av Andrea Taurisano	Dato 2019-08-26 Kontrollert av Kalle Kronholm

## Skredfarekartlegging for Vassfjellet Vinterpark

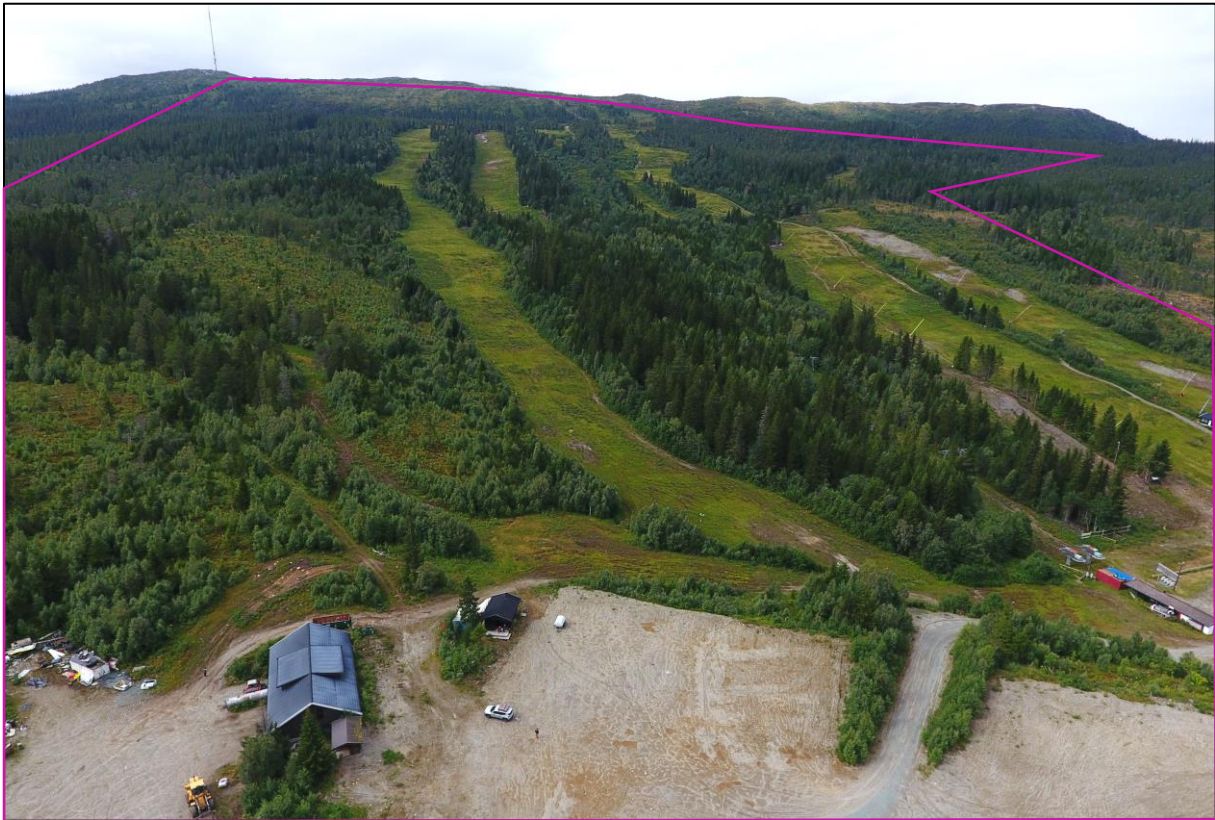
Figur 4: Dronebilde av mesteparten av planområdet (omtrentlig markert i lilla), sett mot vest.

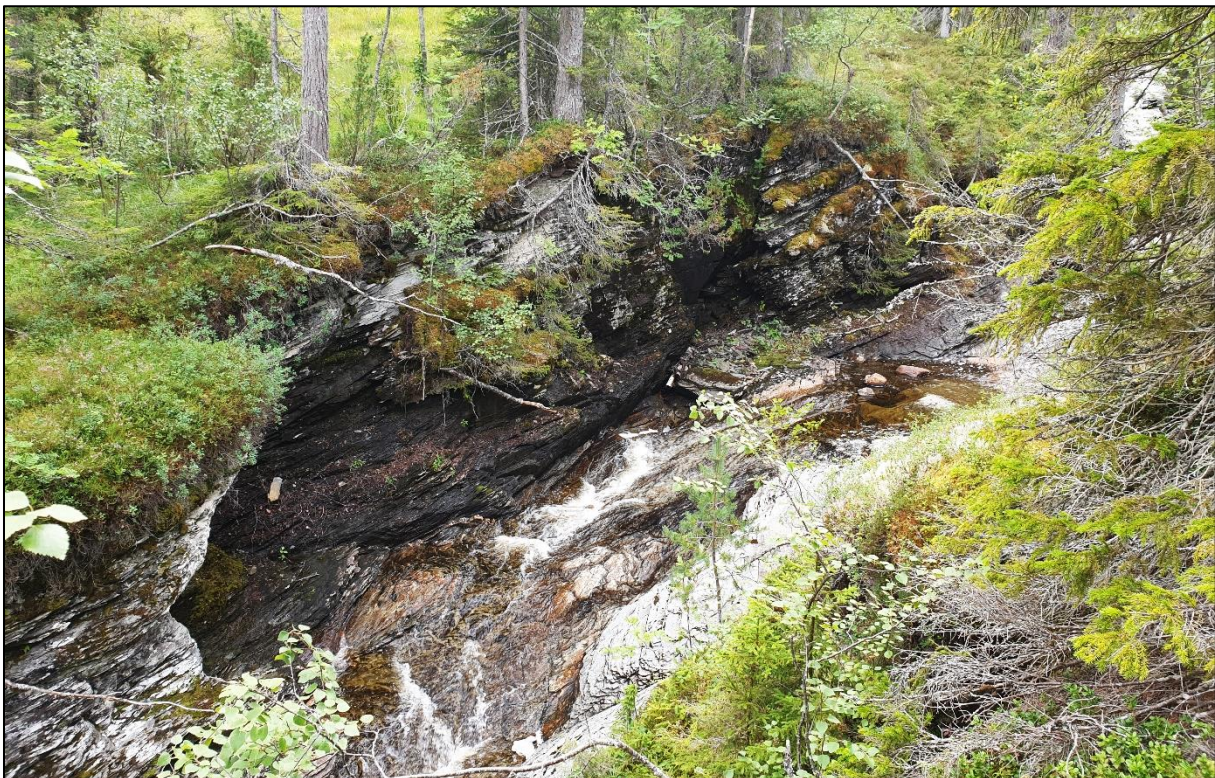
Figur 5: Skjenstadbekken der den er 7 – 8 m nedskjært på kote 270.

Avrenningen i den relevante delen av fjellsiden skjer hovedsakelig ved tre vassdrag: Skjenstadbekken i sør, Merkesbekken i midtre del av planområdet og Hestkosbekken i nord. Disse har erodert seg flere meter (stedvis 10 m) ned i både løsmassedecke og fjell, trolig betinget av strukturelle svakhetssoner i bergmassen (Figur 5).

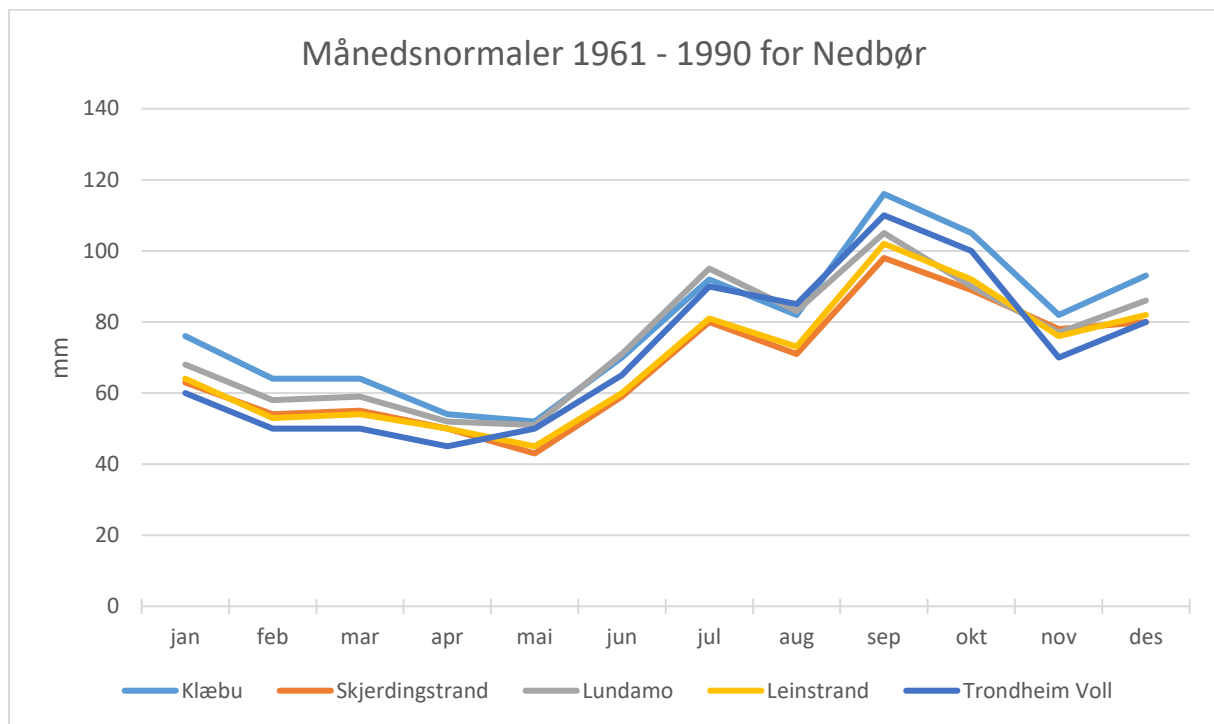
Figur 8: Månedsnormaler 1961-90 for nedbør. Data fra [www.eklima.no](http://www.eklima.no).

Stasjonene har normale middeltemperaturer som vist i Figur 7 og en normal årsnedbør mellom 820 og 950 mm fordelt over årets 12 måneder som vist i figur 8. Med disse nedbørmengdene er området hverken spesielt nedbørsrikt eller tørt, sammenlignet med for eksempel Vestlandet (typisk årsnedbør på 1500 – 3000 mm/år) eller innlandsstrøk (typisk bare 500 – 600 mm/år).

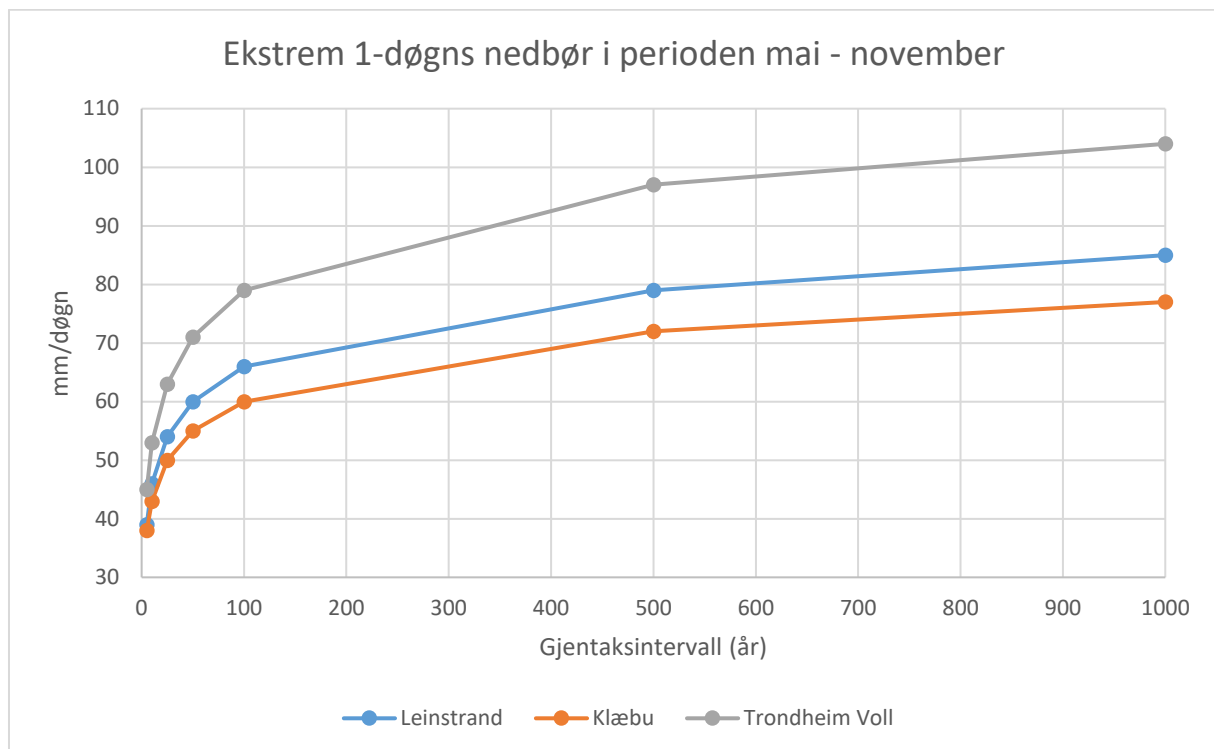
Figur 10: Beregnet 1-døgnsnedbør med ulike gjentaksintervaller for månedene mai til november (antatt regn). Data fra [www.eklima.no](http://www.eklima.no).

Lignende analyser, men med fokus på nedbør som kommer i form av regn, er gjort for å skaffe bedre grunnlag for vurdering av jord- og flomskredfare (Figur 10).
