Statens vegvesen

NOTAT

Oppdrag:	Fv. 950 Reppekryset-Være. Gang- og sykkelveg				
Oppdragsgiver:	Statens vegvesen Region midt plan- og prosjekteringsseksjonen	Dato:	26.06.2017		
Planfase:	Forprosjekt	Geot. kategori:	2	Oppdragsnr:	Ud1007A
Kommune:	Trondheim	Vegnr:	Fv. 950	Dokumentnr.:	GEOL-N01
UTM 33 ref:	N7041066, Ø278633	EUREF89	HP: 01	Km: 4,2-4,3	Ant. vedlegg: 3
Utarbeidet av:	Helen Feragen	Sign.:	<small>Digitalt signert av Helen Feragen DN: cn=Helen Feragen, o=Statens vegvesen, ou=Region midt, Ressursavdelingen, Berg- og geoteknikkseksjonen, email=helen.feragen@vegvesen.no, c=NO Dato: 2017.06.26 14:11:04 +02'00'</small>		
Kontrollert av:	Stig Lillevik	Sign.:	Stig Lillevik	<small>Digitalt signert av Stig Lillevik Dato: 2017.06.26 14:54:52 +02'00'</small>

Fv. 950 Reppekryset-Være. Forprosjekt gang-/sykkelveg. Ingeniørgeologisk vurdering av bergskjæring, hp 01, km 4,2-4,3

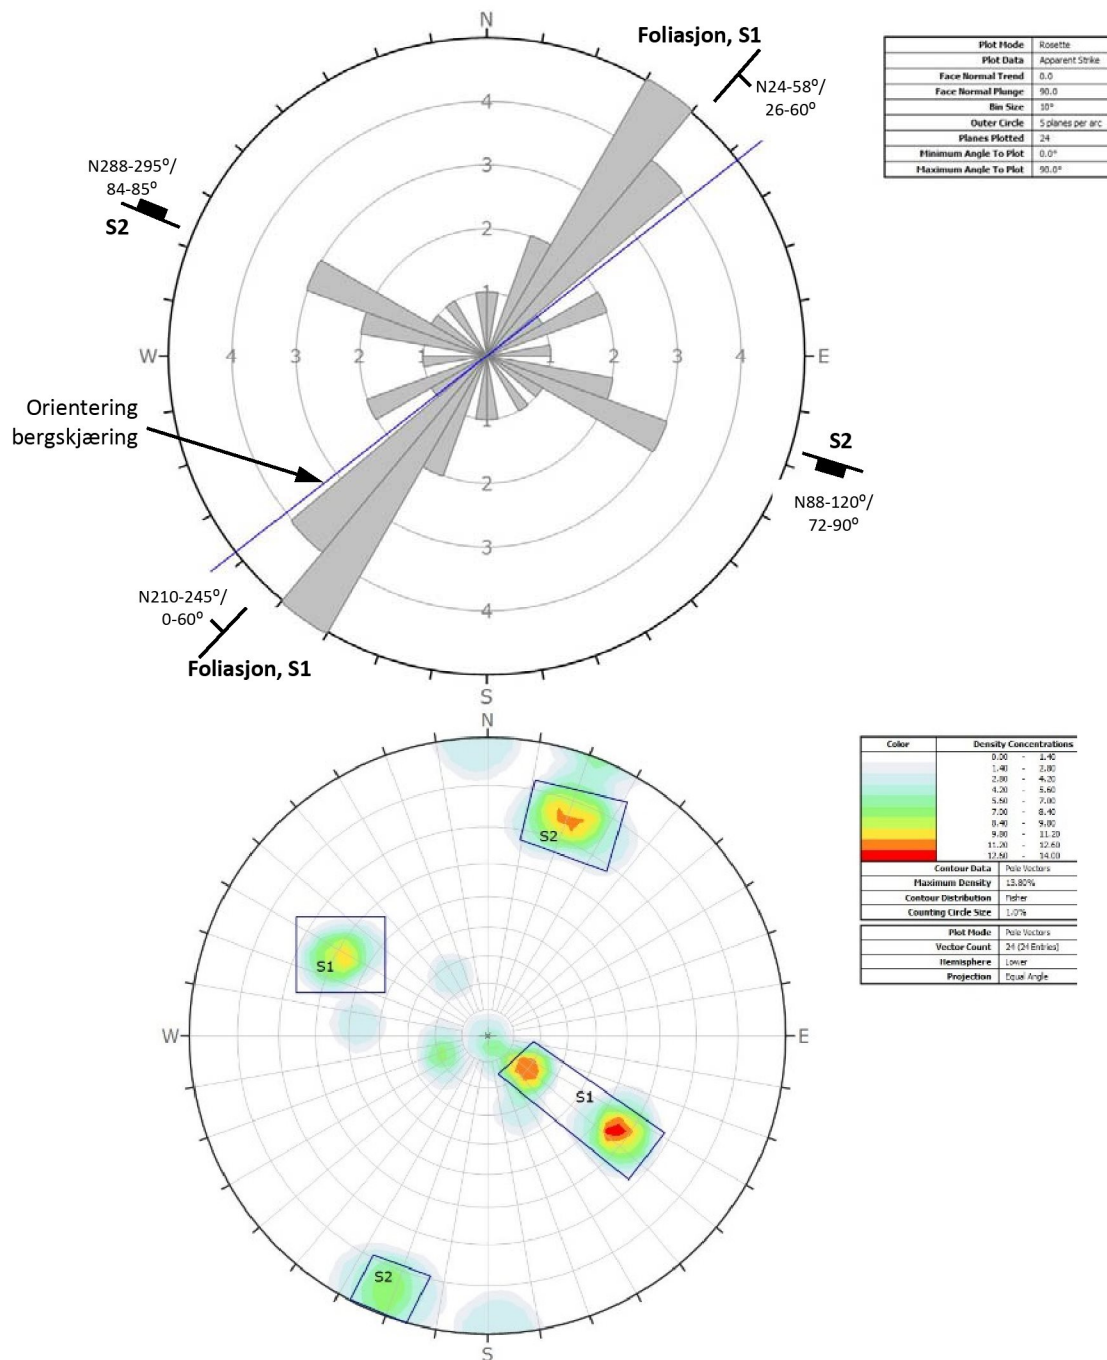
Figur 3.1 Sprekkeregistreringer (24 stk.) fra eksisterende bergskjæring framstilt i sprekkeroser (øverst) og polplott (nederst).

Det er observert flere sprekkesett i eksisterende bergskjæring, men to sett er dominerende, se Figur 3.1 og bilde 3 i vedlegg 2:

- Foliasjonen (sprekkesett S1): Orienterert med strøk omkring NØ-SV og fall hovedsakelig mot nordvest, men stedvis mot sørøst. Fallet for sprekke varierer en del, fra flattliggende med fallvinkel $10-25^{\circ}$, til steilere med fallvinkel $50-60^{\circ}$ (hovedsakelig mot nordvest). Avstanden mellom foliasjonssprekkene varierer, fra 0,01-0,05 m der berget er tette oppsprukket, til 0,2-0,5 m i mindre oppsprukne parti.
- S2: Sprekker orientert med strøk omkring VNV-ØSØ og steilt fall $70-90^{\circ}$ mot sør eller nord. Sprekkeavstanden varierer mellom 0,3 og ca. 1 m.

Sprekker orientert med strøk omkring N-S og fall 47° mot vest forekommer også, i tillegg til sporadiske sprekker med mer tilfeldig orientering.

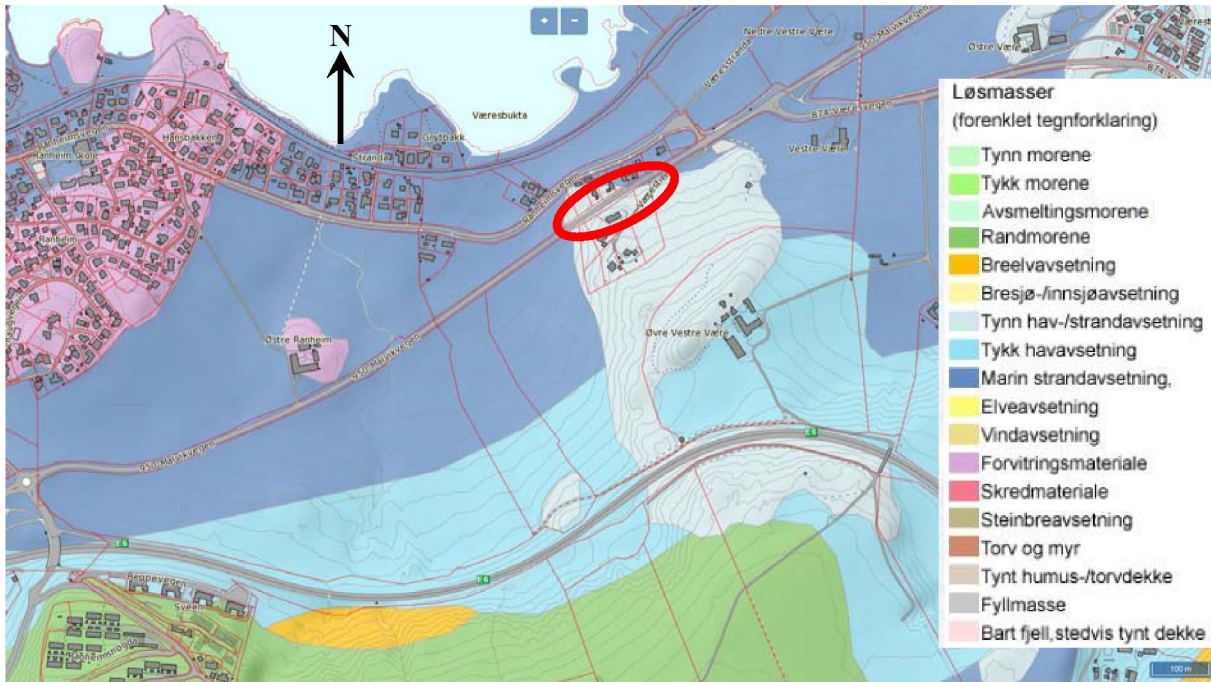
Figur 1 Utsnitt av løsmassekart fra NGU [4] som viser løsmassene omkring bergskjæringen som skal utvides. Området ved bergskjæringen er markert med rød sirkel.

Løsmassekart fra NGU viser marine strandavsetninger i overflaten i store deler av området. Omkring de eksisterende bergskjæringene er det angitt tynt eller usammenhengende dekke av hav-, fjord- og strandavsetninger [4], se figur 1 i vedlegg 1. Dette stemmer med observasjoner gjort på befaring. På toppen av eksisterende bergskjæring på sørsiden av fv. 950 er det tilsynelatende tynt løsmassedekke, men huset på eiendommen Furuhaugen 6 står på opparbeidet fylling med ukjent mektighet.

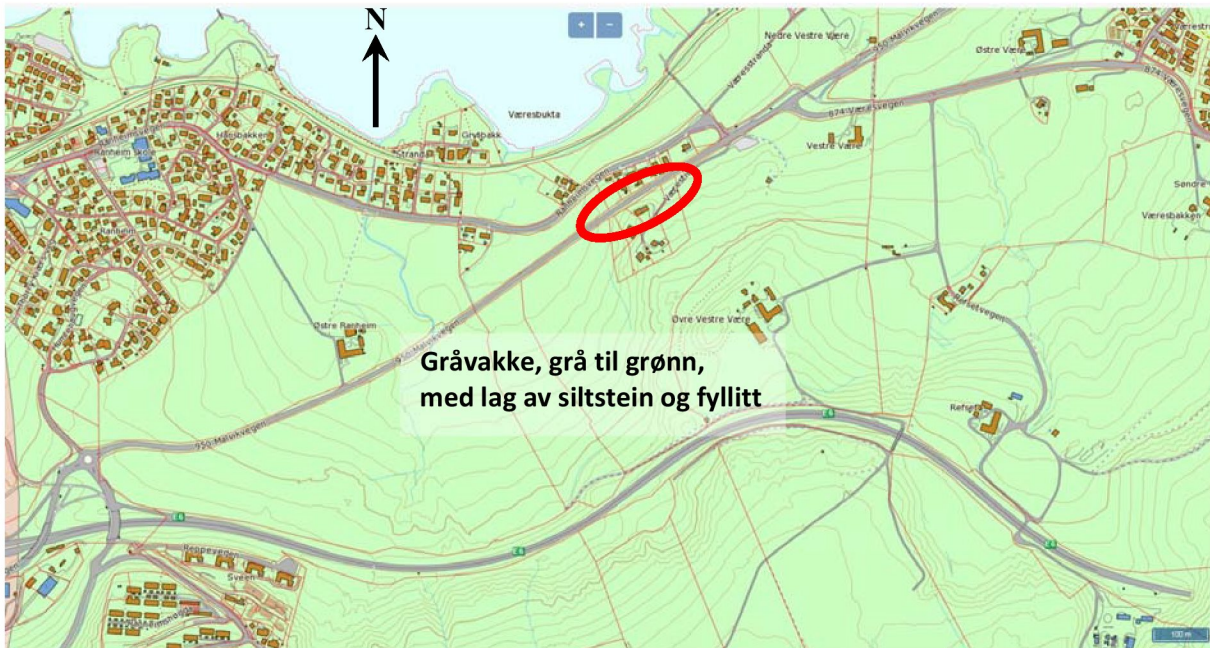
Figur 3 Utsnitt av berggrunnskart fra NGU [5] som viser bergartsfordeling i området omkring bergskjæringen som skal utvides. Området ved bergskjæringen er markert med rød sirkel.

Berggrunnen langs den aktuelle strekningen av fv. 950 består i følge berggrunnskart fra NGU av opprinnelige sedimentære bergarter av antatt mellomordovicisk alder tilhørende Reppeformasjonen [6]. Bergartene ble deformert/omdannet og skjøvet under den kaledonske fjellkjededannelsen. På papirutgaven av berggrunnskartet er bergarten angitt som «gråvakke, grå til grønn, med lag av sandstein» [6], mens internettutgaven angir bergarten som «gråvakke, grå til grønn, med lag av siltstein og fyllitt» [5]. Utsnitt fra berggrunnskartet er vist i figur 3 i vedlegg 1.

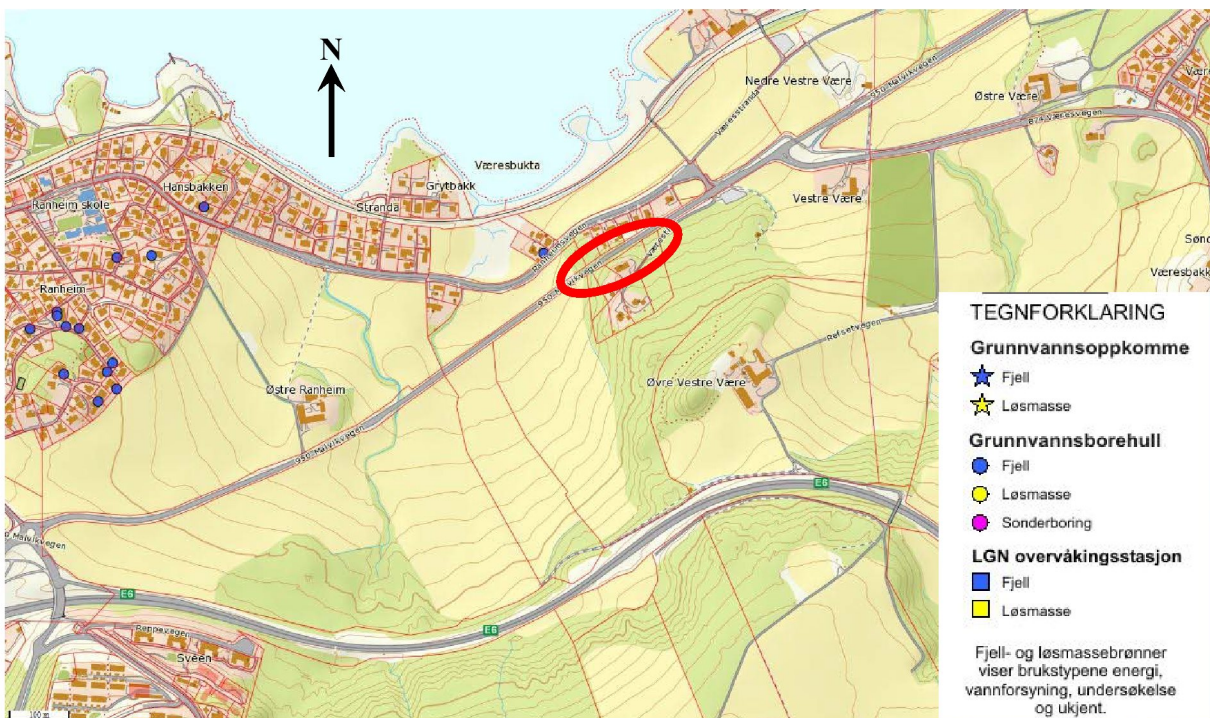
Figur 4 Utsnitt av kart i NGUs grunnvannsdatabase (GRANADA) [8]. Området ved bergskjæringen som skal utvides er markert med rød sirkel, og ligger omkring 100 m øst-sørøst for energibrønn i fjell på nordsiden av Ranheimsvegen.

I NGUs grunnvannsdatabase (Granada) er det angitt et grunnvannsborhull i fjell på nordsiden av Ranheimsvegen, ca. 100 m vest-nordvest for bergskjæringen som skal utvides [8], se figur 4 i vedlegg 1. I databasen er det beskrevet at dette er en energibrønn i fjell som forsyner én husholdning [8].

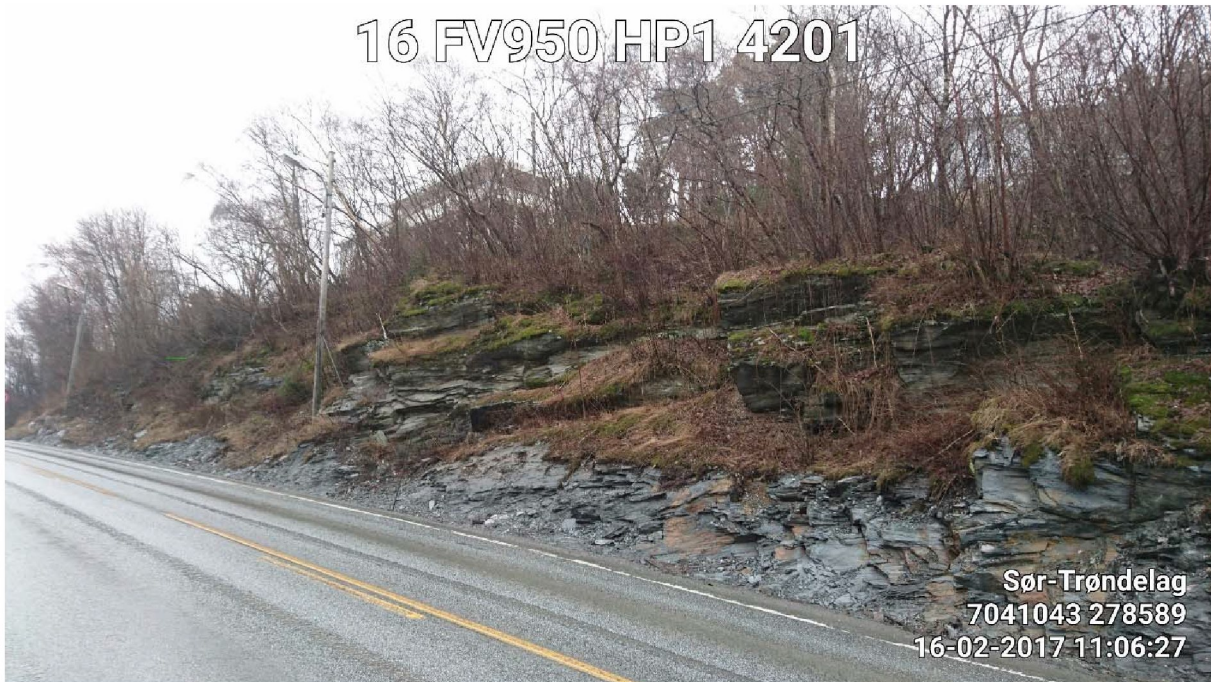
Bilde 1: 1600_FV950HP1M4201_20170216_110627 Oversiktsbilde av eksisterende bergskjæring på sørsiden av fv. 950. Sett mot øst (stigende profil). Boligen i Furuhaugen 6 (Værestien 5) skimtes på toppen av bergskjæringen.

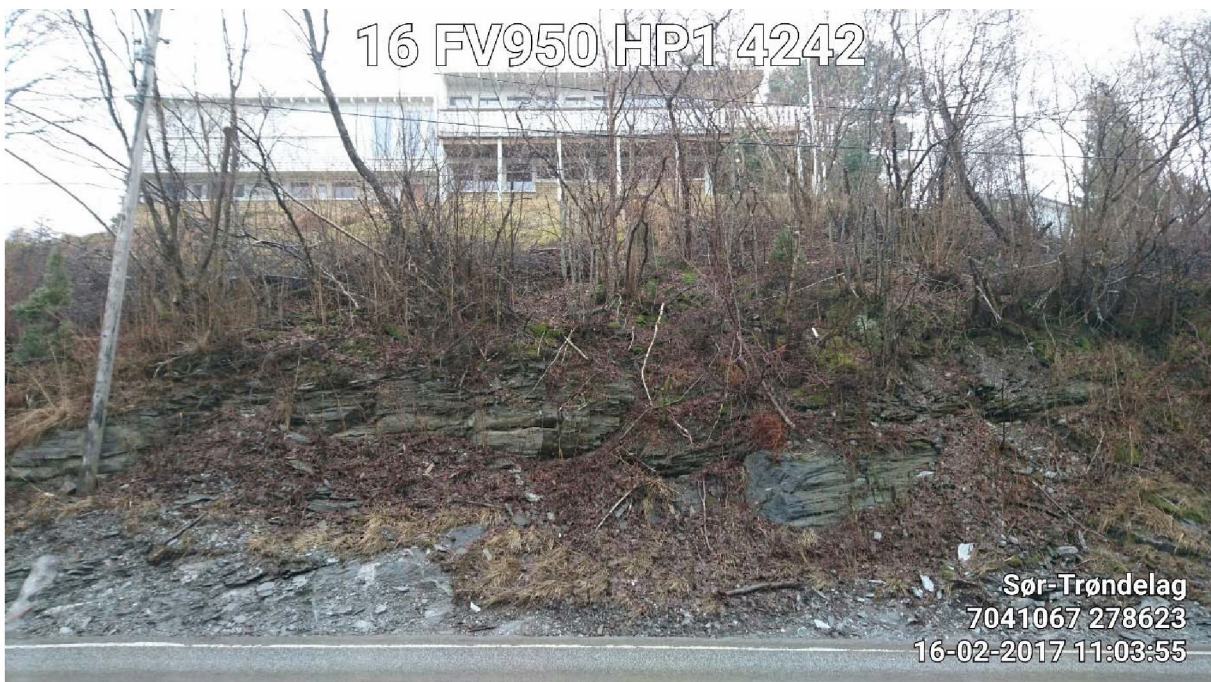
Bilde 2: 1600_FV950HP1M4242_20170216_110355 Deler av eksisterende bergskjæring omkring hp 1, km 4,242 (eksisterende kilometrering langs fv. 950). Sett mot sør. Boligen i Furuhaugen 6 (Værestien 5) står på fylling som kan bli berørt av utvidelse av eksisterende bergskjæring.

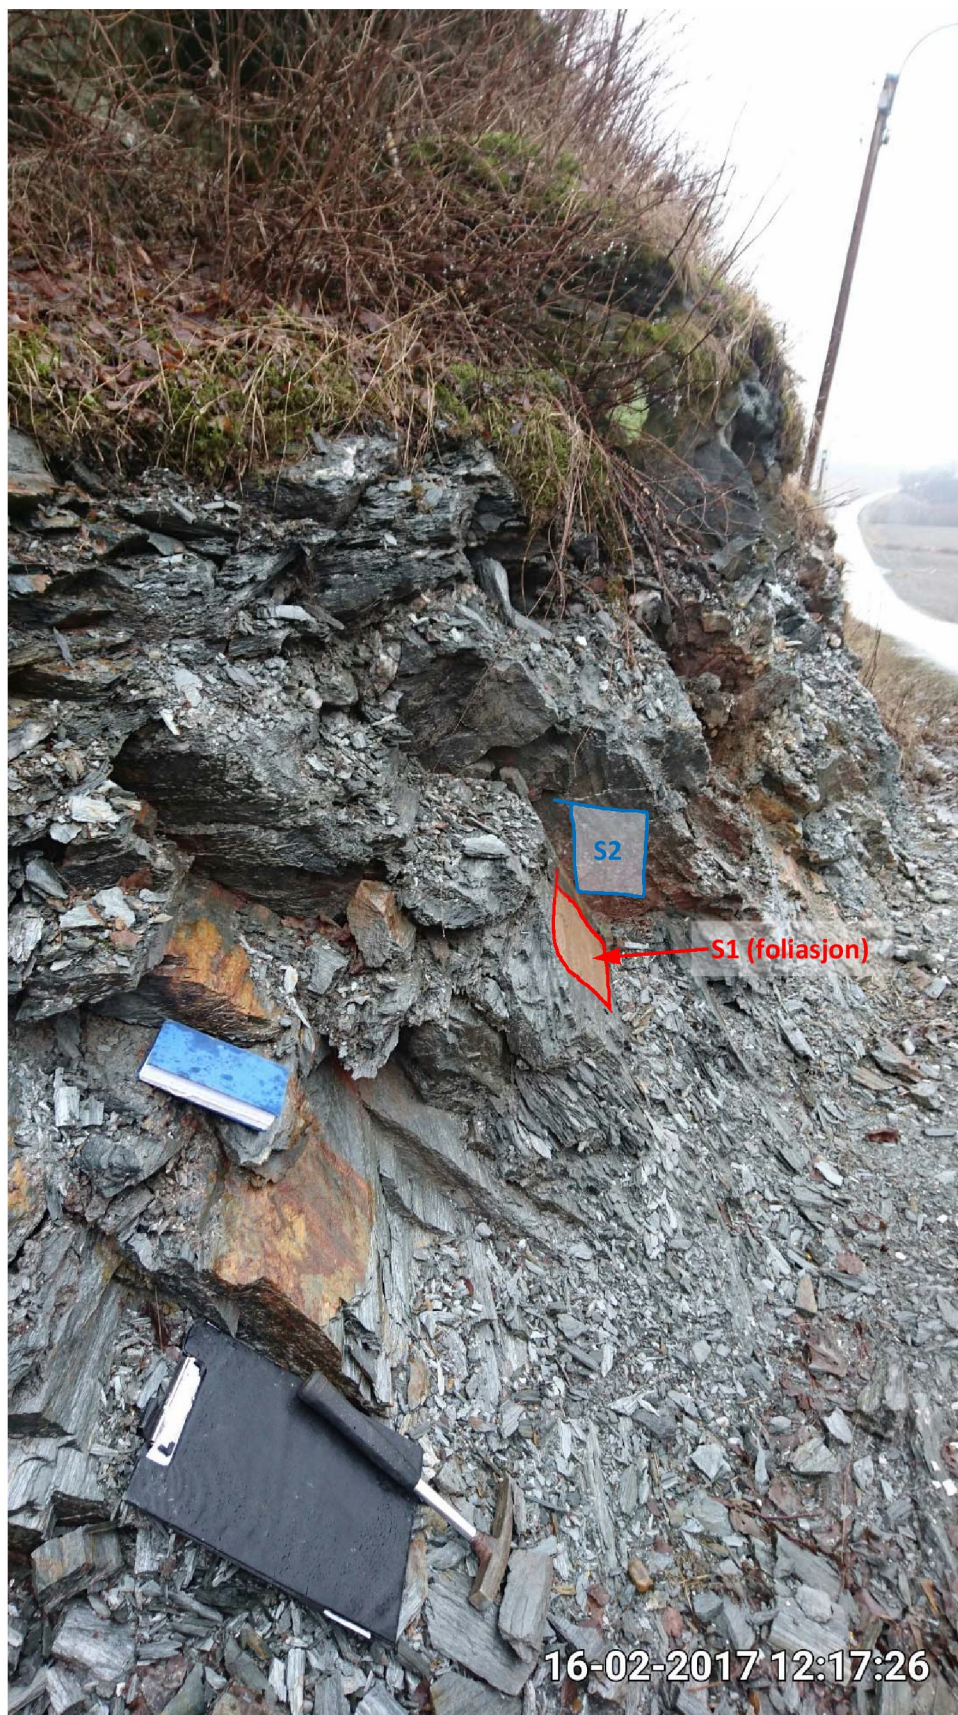
Bilde 3: UkjentVeg_20170216_121726DFyllitt i eksisterende bergskjæring på sørsiden av fv. 950 (sett mot vest, synkende profil). Tett oppsprekking langs foliasjon, rust på enkelte sprekkeflater. Dominerende sprekkesett S1 (foliasjon) og S2 er vist.
