# Nardovegen 2-5

Geoteknisk vurdering områdestabilitet øst

DOKUMENTKODE: 10228329-RIG-RAP-001

## NOTAT

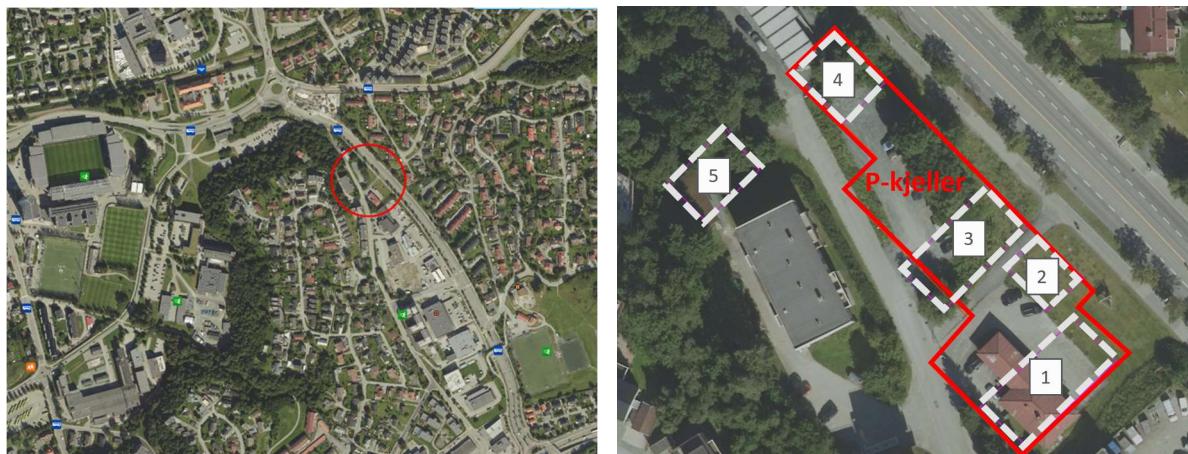
Figur 1-1 Oversiktskart og utsnitt av ortofoto med tomta, med ca. plassering av bygg og parkeringskjeller

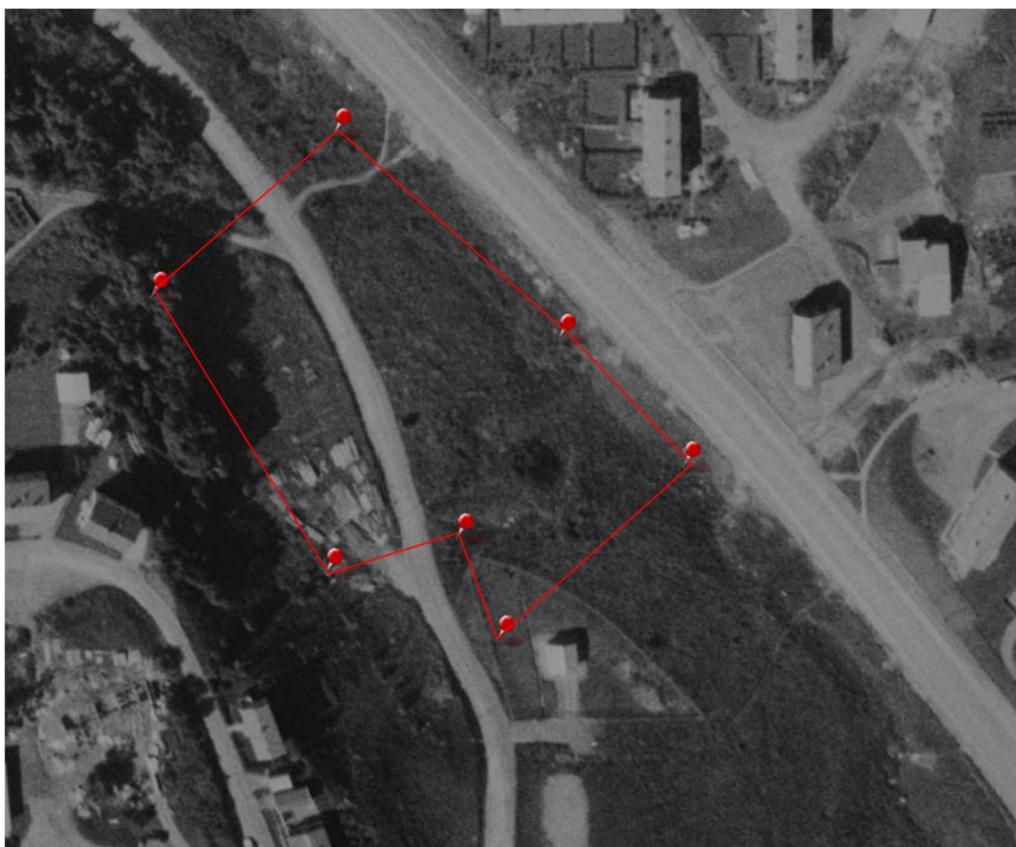
Figur 2-1 Flyfoto fra 1964 med omtrentlig planområde skissert i rødt [kart.finn.no]

Den aktuelle tomta ligger på Nardo i Trondheim og har gårds og bruksnummer 66/502, 66/266 og 66/425. Eldre flyfoto, se Figur 2-1, tilsier at tomta i tidligere tider har vært dyrka mark og at den på 1970/1980-tallet ble bebygd med enebolig og leilighetsbygg over 4 etasjer. Eneboligen er bygd med sokkeletasje og det er naturlig å anta at også leilighetsbygg er bygd med sokkeletasje. Eneboligen på området skal rives, men leilighetsbygget skal bevares.

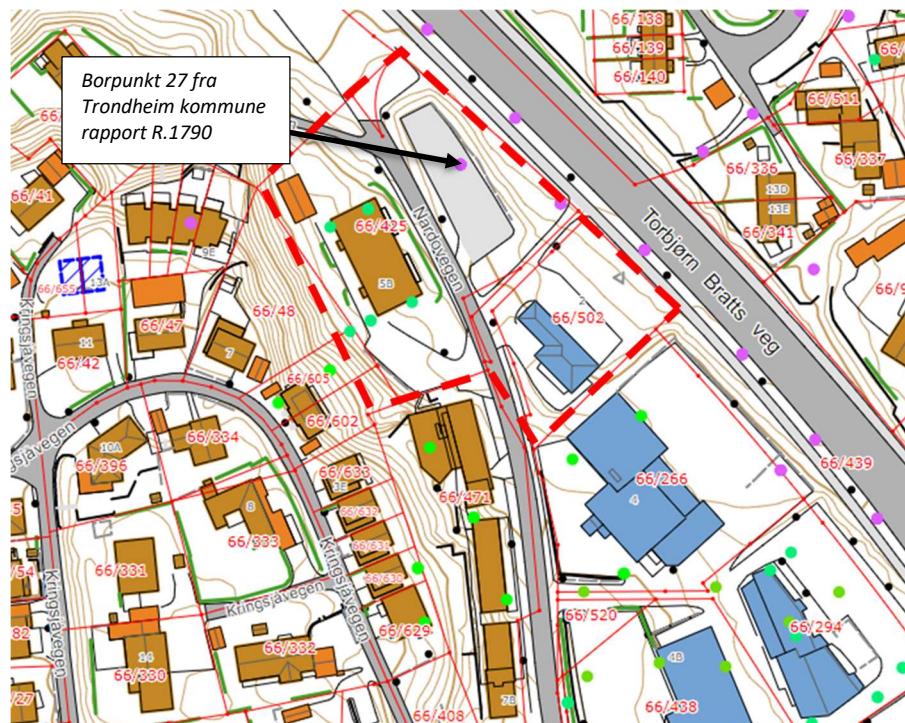
Figur 2-2 Kart fra Trondheim kommunes kartløsning med utførte borer. Aktuell tomter for utbygging omtentrentlig plassert med rødt. Plassering av borpunkt 27 er markert

Det er utført grunnundersøkelser på selve tomta. Det er også utført flere grunnundersøkelser på nabotomter i forbindelse med tidligere utbygginger, kfr. Figur 2-2.

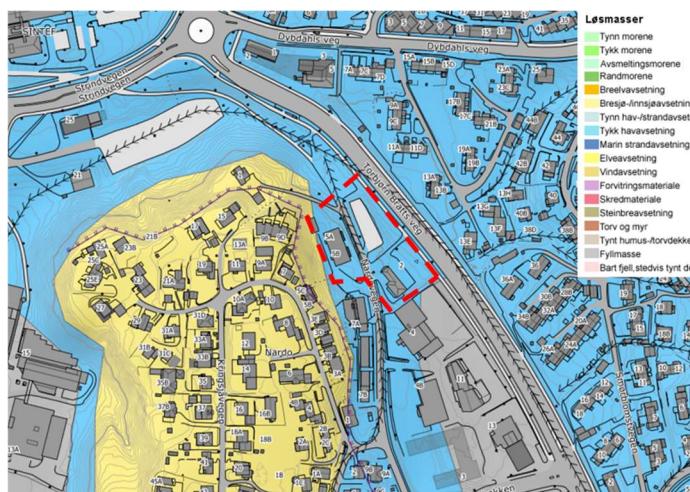
Figur 2-3 Kvartærgeologisk kart over området (kilde: ngu.no). Tiltaksområdet markert med rød, stiplet linje.

Figur 2-3 viser et utsnitt av kvantærgeologisk kart for den aktuelle tomta. Kartet indikerer at løsmassene i øvre lag hovedsakelig består av leire, sand og fyllmasser, som ikke er uvanlig i tett bebygde områder.

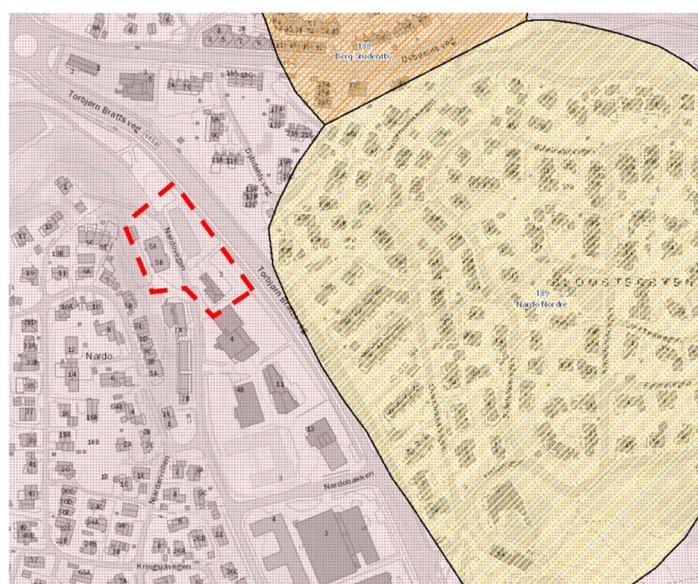
Figur 2-4 Faresoner for kvikkleireskred og skredhendelser. Røde prikker indikerer at området er kartlagt for fare for kvikkleireskred (kilde: atlas.nve.no). Tiltaksområdet er omkranset med rød, stiplet linje.

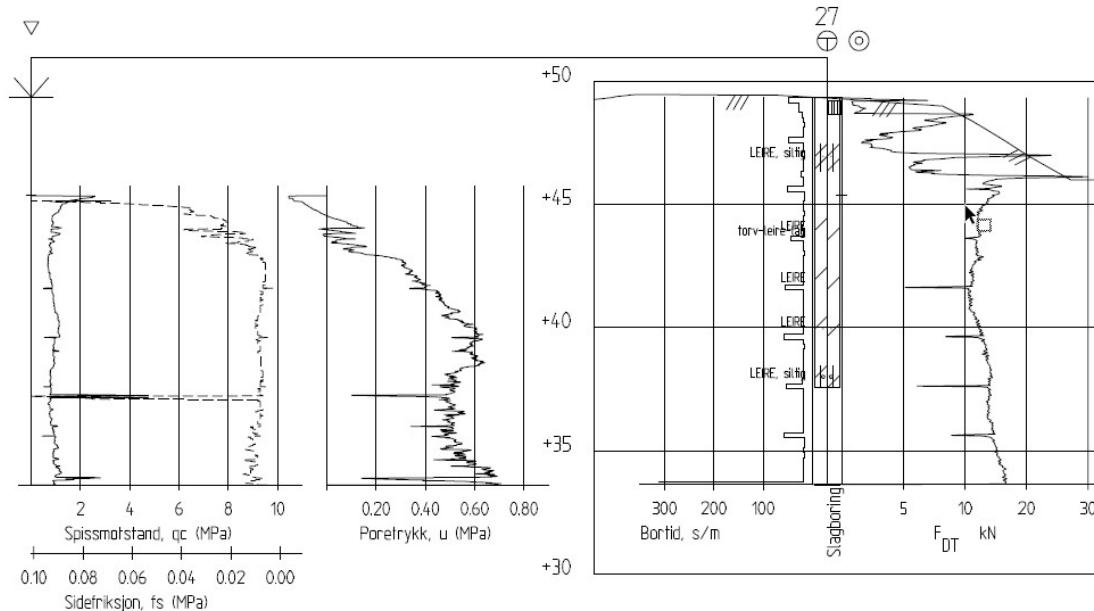
Figur 2-5: Figur 2-5. Utsnitt av tegning nr. 015 som viser sondering, CPTU og prøveserie på tomta [rapport R. 1790 Trondheim kommune [3]]

Under skredmassene indikerer sonderingene middels fast leire i stor dybde. Grunnundersøkelser fra området indikerer at leira er noe overkonsolidert og i liten grad kompressibel så lenge historisk belastning ikke overskrides. Borpunkt 27 fra Trondheim kommune rapport R. 1790 antas å være representativt for østre del av tomta og er vist i Figur 2-5.

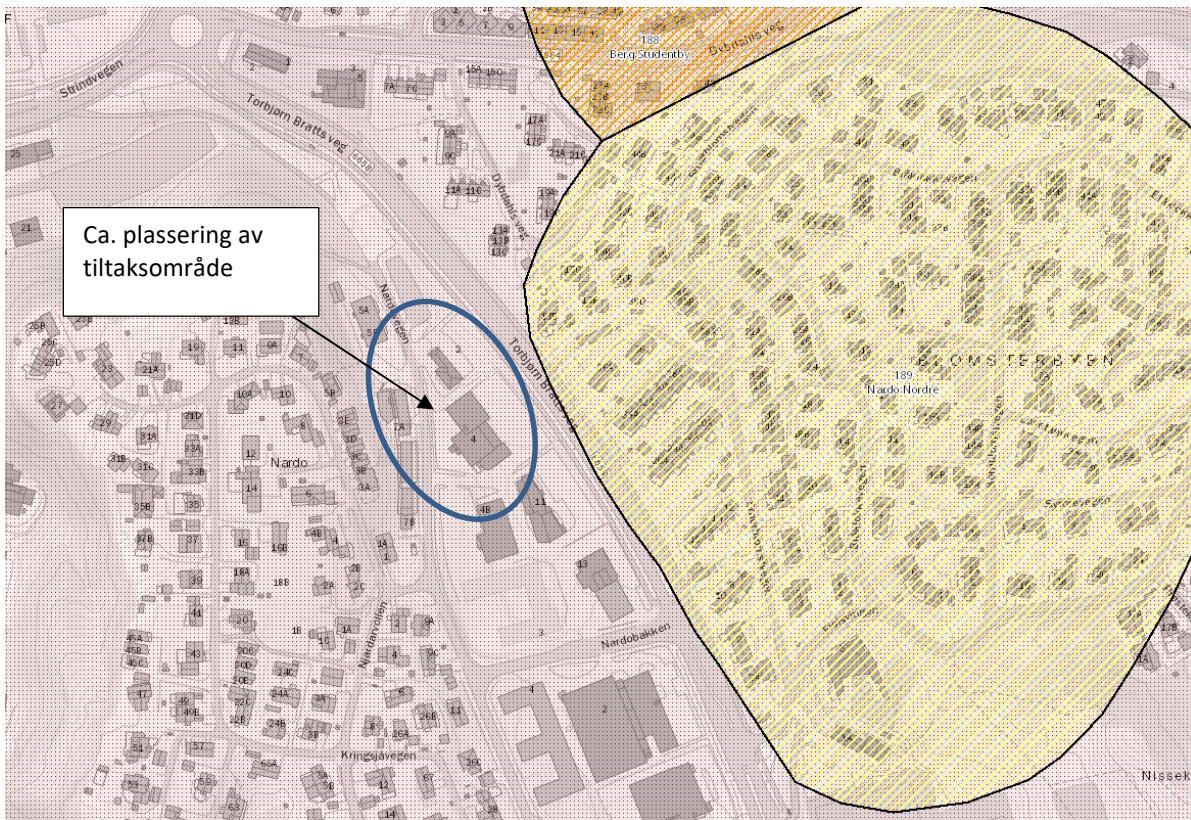
Figur 3-1: Utklipp av NVE atlas, aksomhetsområde kvikkleiresoner

NVEs atlas [11] viser at kvikkleiresone 189 Nardo Nordre ligger øst for tiltaksområde, se Figur 3-1. Kvikkleiresonen har faregrad lav og konsekvens alvorlig, den er plassert i risikoklasse 3.

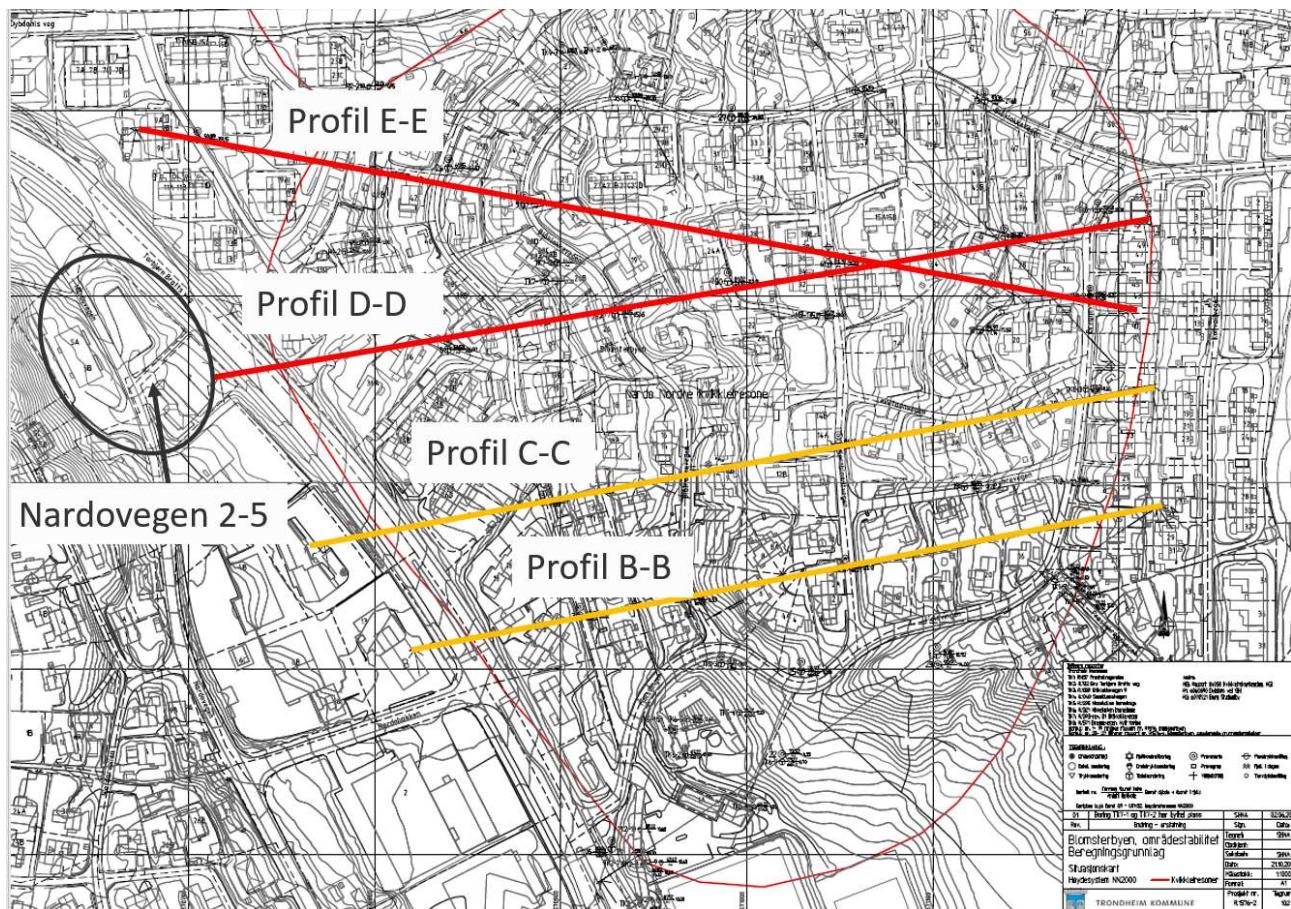
Figur 3-2: Utklipp fra Trondheim kommunes rapport R.1576-3 tegning nr. 102, med markering av aktuelle profiler og tiltaksområde

Vurderingene av løsne- og utløpsområdet er i Trondheim kommune sin vurdering basert på resultater fra fire ulike profiler (profil B-B, C-C, D-D og E-E) [12], se Figur 3-2. Trondheim kommune har i rapport R. 1576-3 rev03 [13] tolket sprøbruddmateriale i profil C-C, profil D-D og profil E-E. Det er utført stabilitetsberegninger samt vurderinger av mulig skredutvikling som følge av et initialskred etter NVE 7/2014. Det er vurdert at et skred vil kunne ramme området Nardovegen 2-5 ligger i.

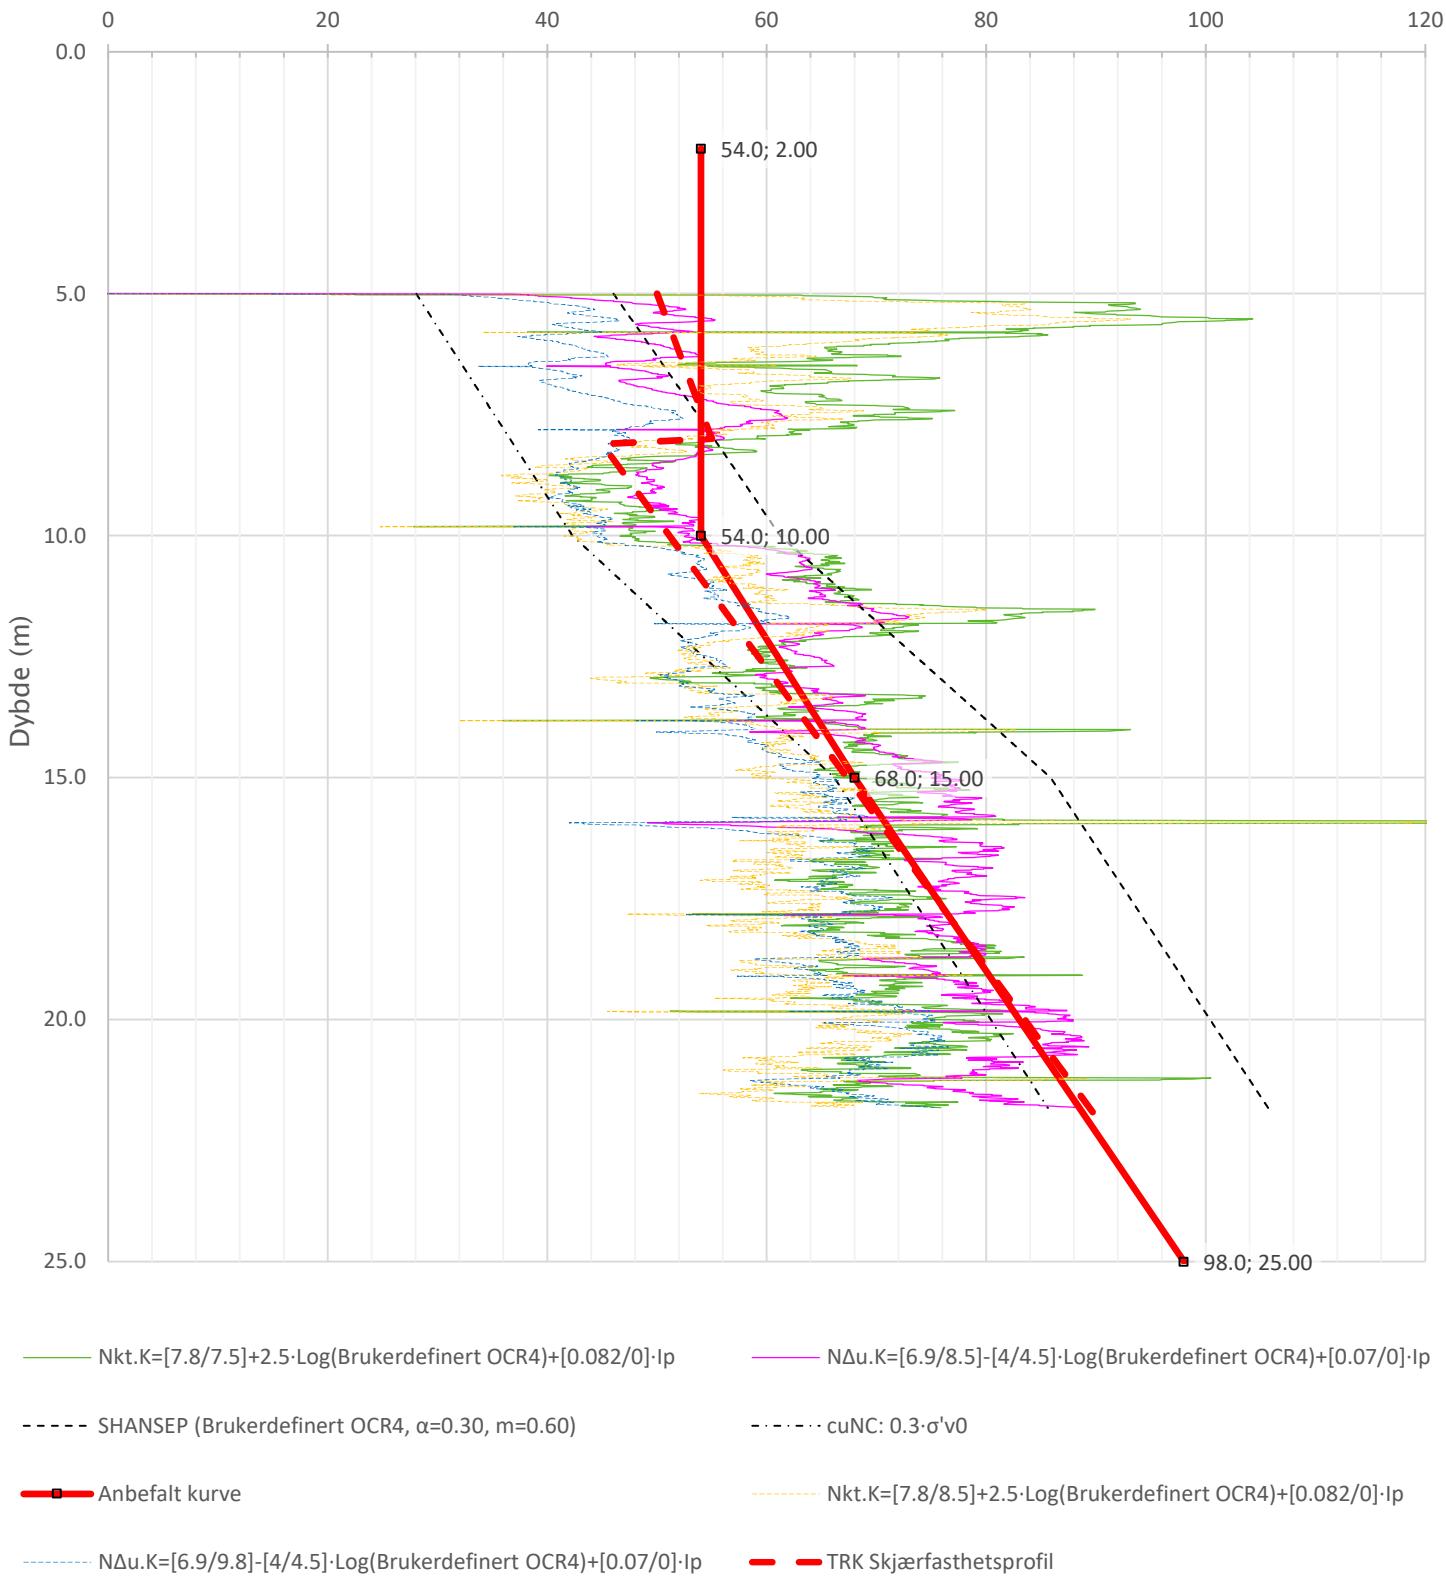
Udrenert aktiv skjærfasthet,  $c_{ucptu}$  (kPa)

8.	<b>Materialparametere 4</b> Multiconsult har vurdert skjærfasthet på nytt i BP6. SINTEF er enig i nytt skjærfasthetsprofil i BP6. Det tilrådes at gammelt skjærfasthetsprofil fra Trondheim kommune stipes inn i RIG-Teg 500.7	R	-	Inkludert i tegning

Videre stiger skjærstyrken med dybden med en faktor på ca:  $0,3 \cdot \sigma' v_0$ . Tolket skjærfasthet er vist i tegningene: RIG-TEG-500.7, 501.7 og 502.7. Begrunnelse for økning av materialparameterer er gitt i kap. 3.

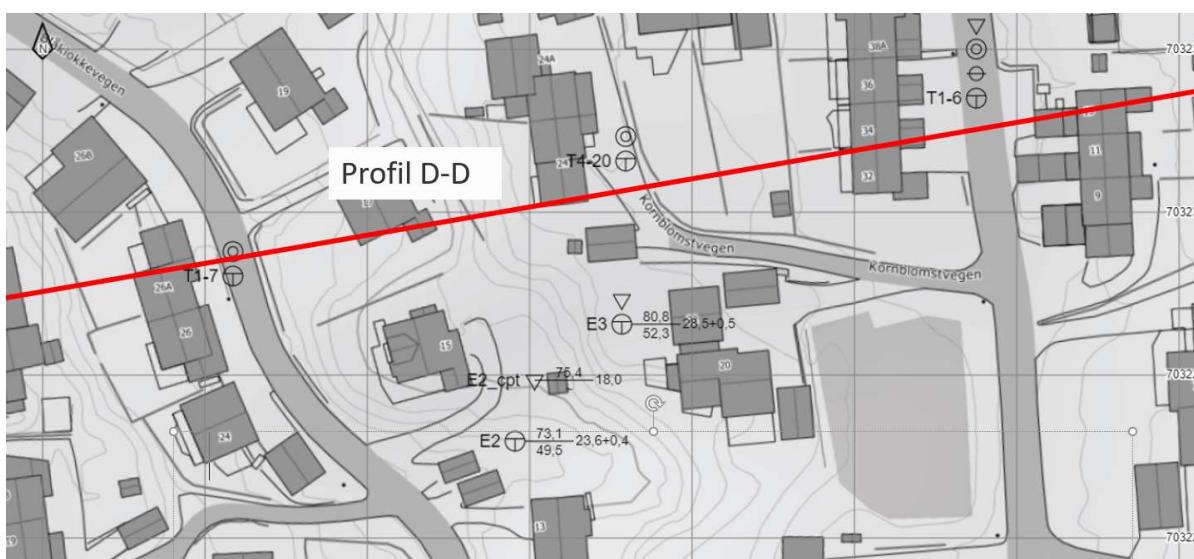
Figur 2-1: Utklipp av Era Geo sin rapport 20048-RIG01 tegning nr. V101. Viser plassering av Era geo sine grunnundersøkelser, med ca. plassering av profil D-D tegnet inn

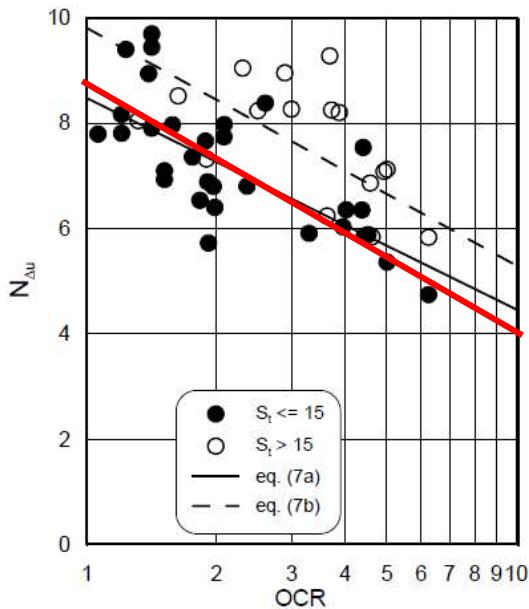
Figure 5. Relationship between  $N_{\Delta u}$  and OCR

*Figur 3-2: Utklipp fra Karlsrud et. al., viser forhold mellom  $N_{\Delta u}$  og OCR, ny tolkningslinje tegnet inn med rød strek.*

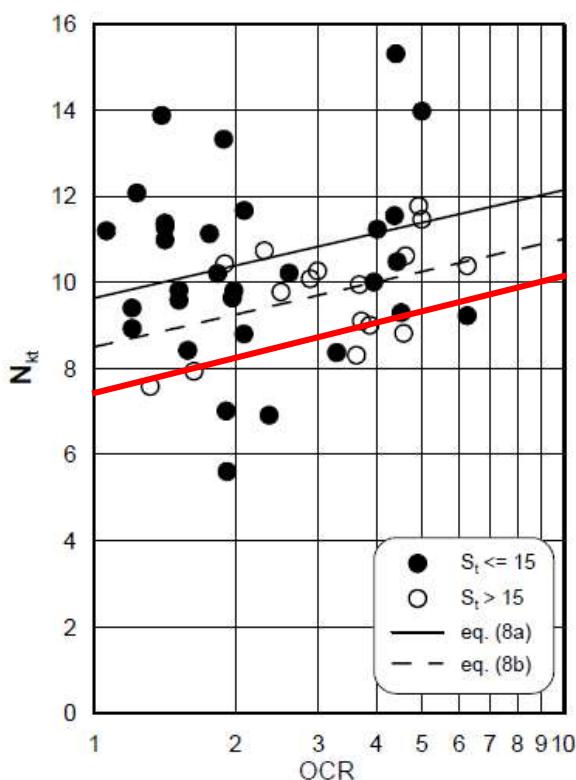
*Figur 3-3: Utklipp fra Karlsrud et. al., viser forhold mellom  $N_{kt}$  og OCR, ny tolkningslinje tegnet inn med rød strek.*

Karlsrud et al. [6] gir også forholdet mellom Nkt og OCR, se Figur 3-3. Formel for Nkt er vist i Figur 3-4. I borpunkt 6 har leira høy sensitivitet og Nkt «starter» derfor på 8,5, vi ser av Figur 3-3 at spredning i datagrunnlaget gjør en tolkning med en formel som tar utgangspunkt i en faktor som starter på 7,5 realistisk.

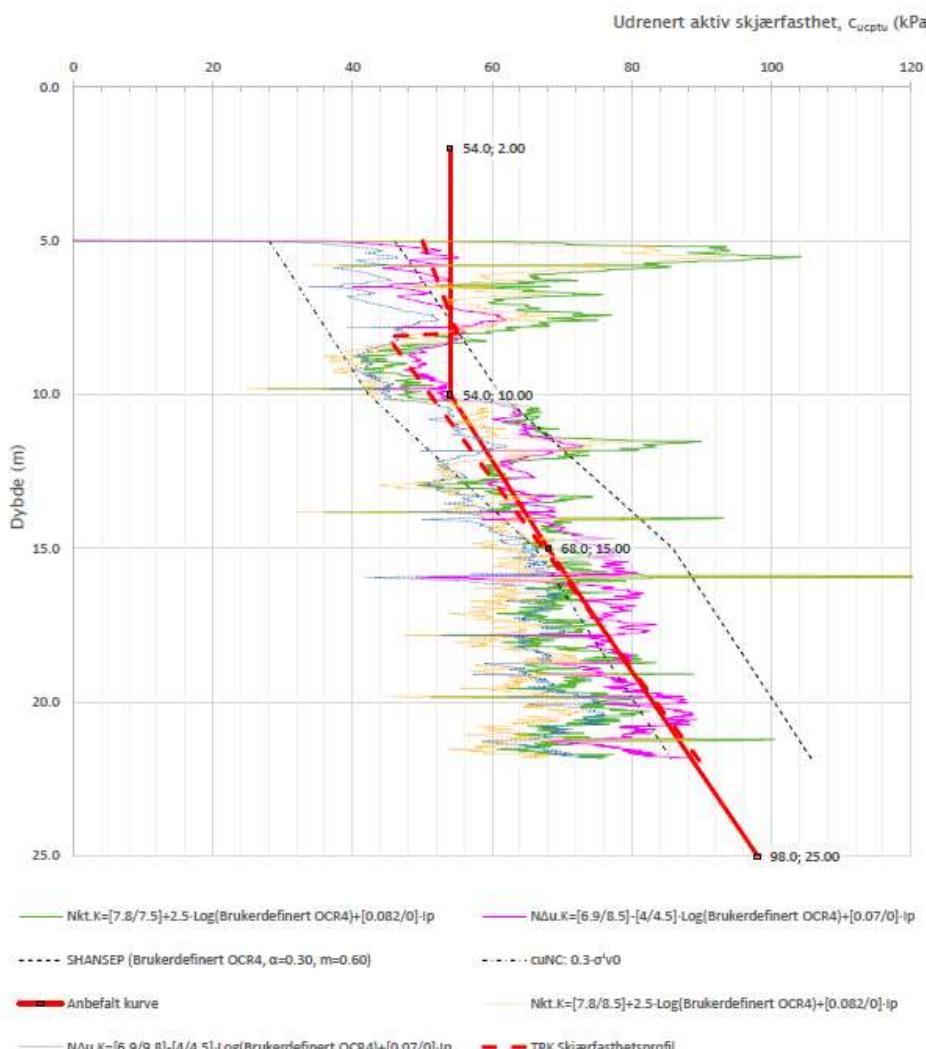
Figur 3-5: Utklipp av tegning 10228329-RIG-TEG-500.7-rev01, tolkning for aktiv skjærfasthet i borpunkt 6. Rød heltrukken strek viser Multiconsult sin tolkning av aktiv skjærfasthet, rød stiplet er Trondheim kommune sin tolkning. Rosa og grønn strek er skjærfasthet basert på justerte  $N\Delta u$  og  $Nkt$ . Stiptet gul og blå er skjærfasthet basert på ukorrigerte  $N\Delta u$  og  $Nkt$ .

Ved å justere  $N\Delta u$  og  $Nkt$ , iht. vurderinger i de overliggende kapitler, får vi en skjærfasthet fra Karlsrud som vist med heltrukken rosa og grønn strek i Figur 3-5, skjærfasthet med ukorrigerte verdier er vist med stiptet blå og gul strek. med stiptet linje. Multiconsult sin tolkede skjærfasthet, rød heltrukken strek ligger her nærmere den som kommer ut fra formelverket, og vi ser også at begge Karlsrud-kurvene ligger nærmere  $0.3 \cdot \sigma' / \theta$ . Basert på bedre samsvar mellom de empiriske korrelasjonene og NC-linja mener Multiconsult at man kan forsvarer den nye tolkningen av skjærfasthet som et beste estimat.

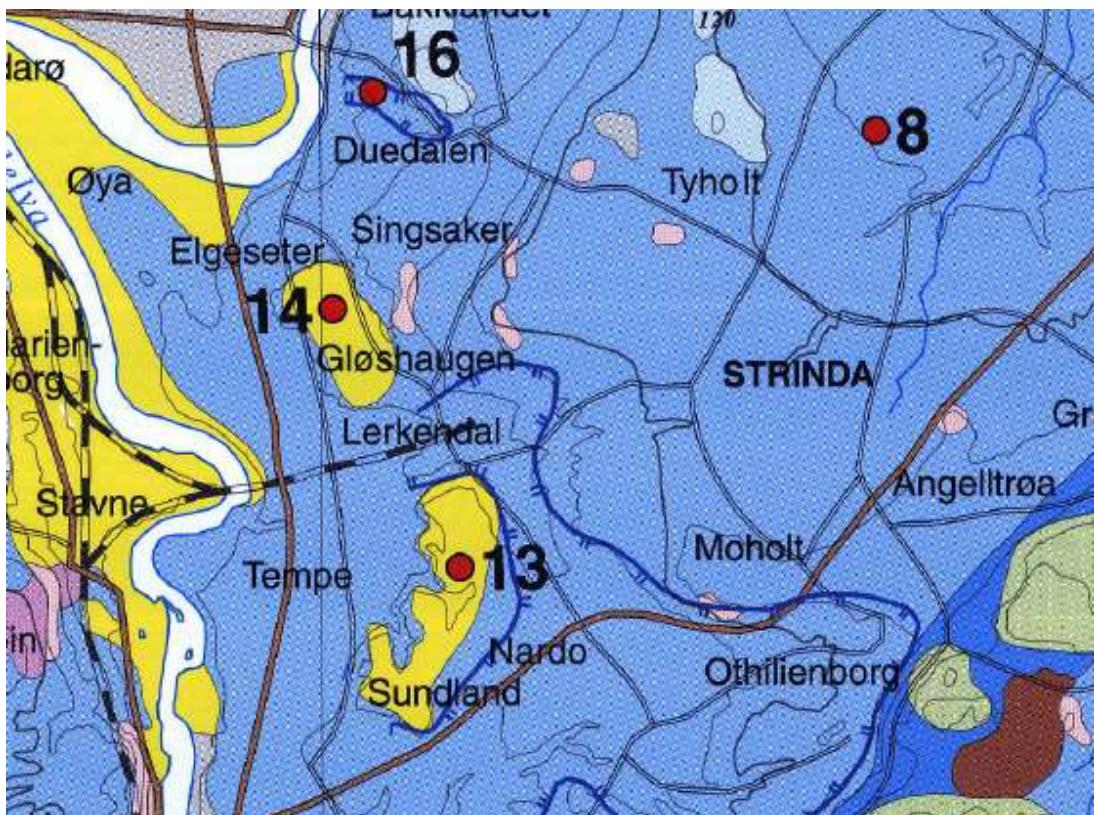
Figur 3-6: Utklipp fra NGUs gråstein 5, viser løsmasseavsetninger for deler av Trondheim

Basert på NGUs Gråstein nr. 5 [8], som er en gjennomgang av Trondheims geologiske historie fra istid til nå, tolkes det at avsetningene i Blomsterbyen og Moholt er relativt like, se Figur 3-6. Altså har området Blomsterbyen ligger på, trolig tidligere vært opp mot på høyde med det området mot øst, på Moholt, er på i dag. Dette området ligger i dag på ca. kote +112, fra borpunkt 6 tilsvarer dette en høydeforskjell på 30 m. Med en konservativ tilnærming kan man derfor si at tidlige overlagring minimum burde ligge på mellom 200-400 kPa, avhengig av tidlige grunnvannstand. Dette tilsvarer en OCR på ca. 3.
