VA-NOTAT

Prosjekt: Nordre gate 6

14.07.2023

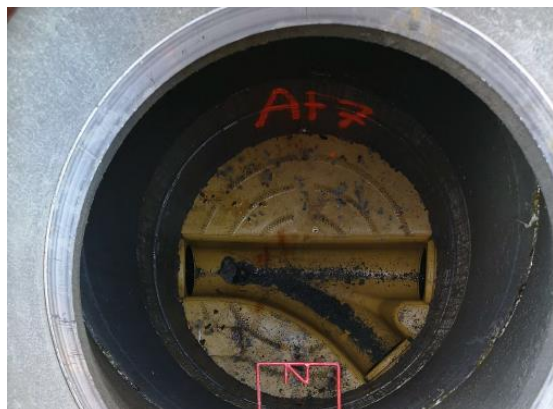
BILDE 2: EKS. KUM 382648

Med klimapåslag lik 1,4 for varighet mindre enn 1 time og returperiode mindre enn 50 år, har Structor beregnet følgende nødvendig volum ut fra retningslinjer i VA-normen (se bilde 3). Som vist der, er nødvendig volum 16,6 m³, opprundet til 17 m³, ut fra en utløpsmengde lik 5,3 l/s. Dette planlegges som nevnt som en kombinasjon av grønne og blå tak. Utløp føres til kum 382648. Her er det kun et sideløp, slik at denne kummen må skiftes ut til et kråkefotløp.

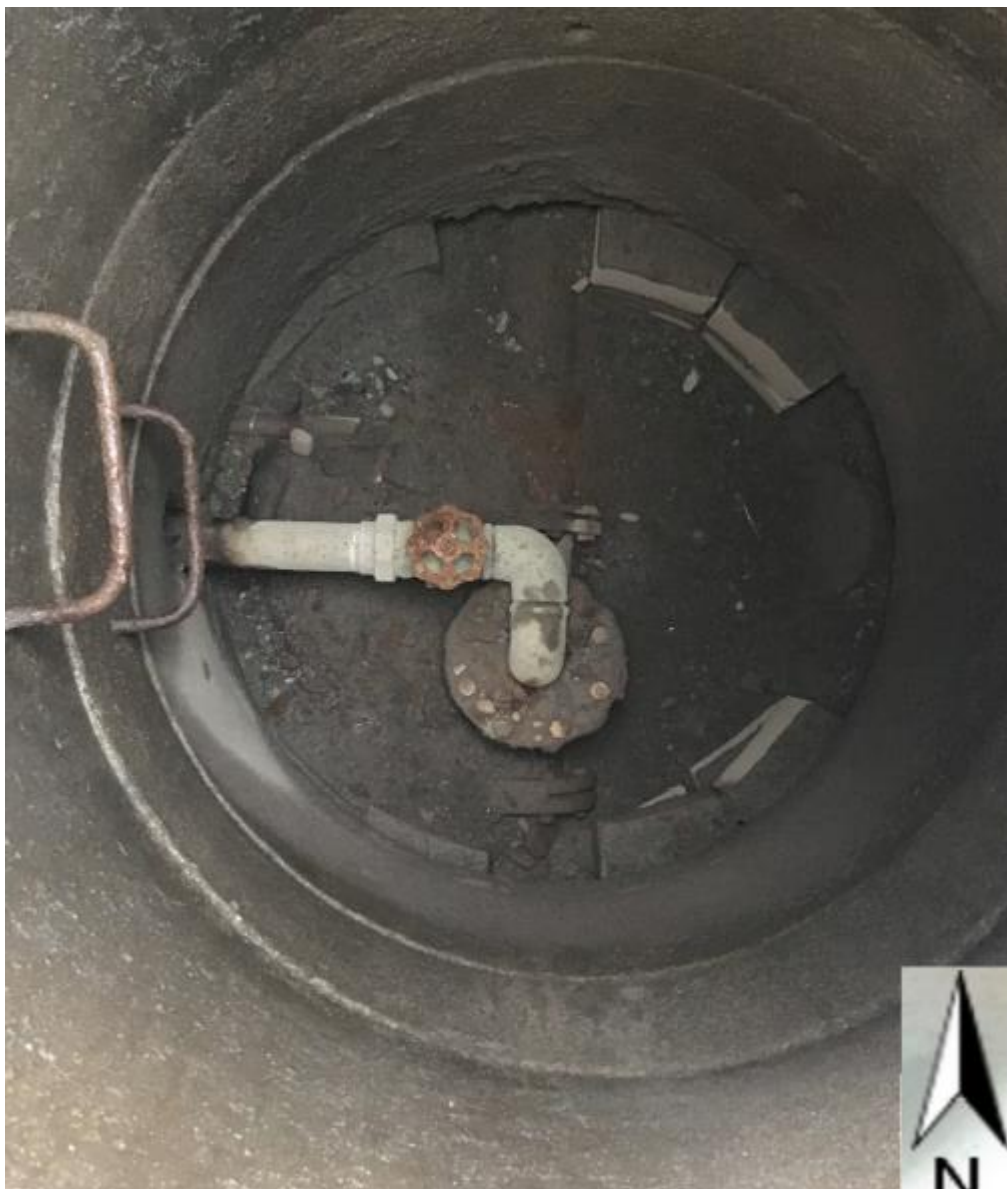
BILDE 4: EKSISTERENDE TILKNYTNING AV VL75 TIL VL150 I NORDRE GATE - VANNKUM 8323

Det er eksisterende vannforsyningssystem sør i Sommerveita (VL150) samt øst i Nordre gate (2 stk. VL63 og en VL150). I Nordre gate ligger den ene VL63 samt VL150 øst i gaten, på motsatt side for planområdet. Nordre gate 6 er i dag tilknyttet eksisterende VL150 i Nordre gate med det som er oppgitt til å være en VL75 MCU. Tilstand og kapasitet på denne er ikke kjent. Tilknytning ser ut til å være gjort i eksisterende vannkum 8323 i Nordre gate.

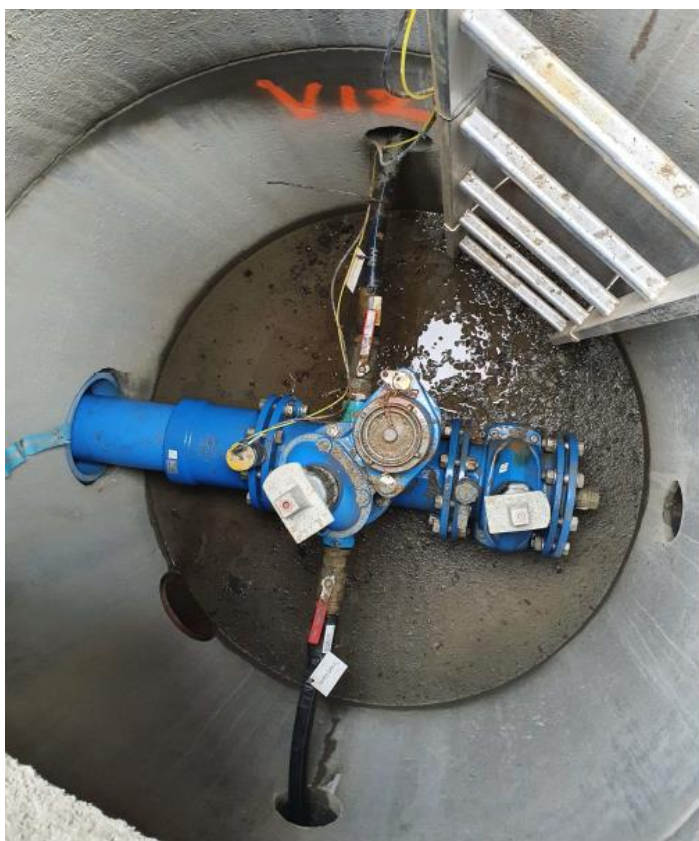
BILDE 5: EKSIST. VANNKUM 382649

Sprinklerinnlegget er av RIV foreløpig beregnet til 1100 l/min (18,3 /s) mot 2,5 bar og 1350 l/min (22,5 l/s) mot 2,2 bar. Derfor er det planlagt et Ø180 PE100 SDR11 sprinklerinnlegg fra eksisterende kum 382649. Dette er en nyere kum (fra 2020), hvor eksisterende flense T må skiftes ut til kombiarmatur med eget utlegg mot den nye utbyggingen. Kum antas å være i så god stand at den ikke trenger utskifting, det samme gjelder forankring i kum.

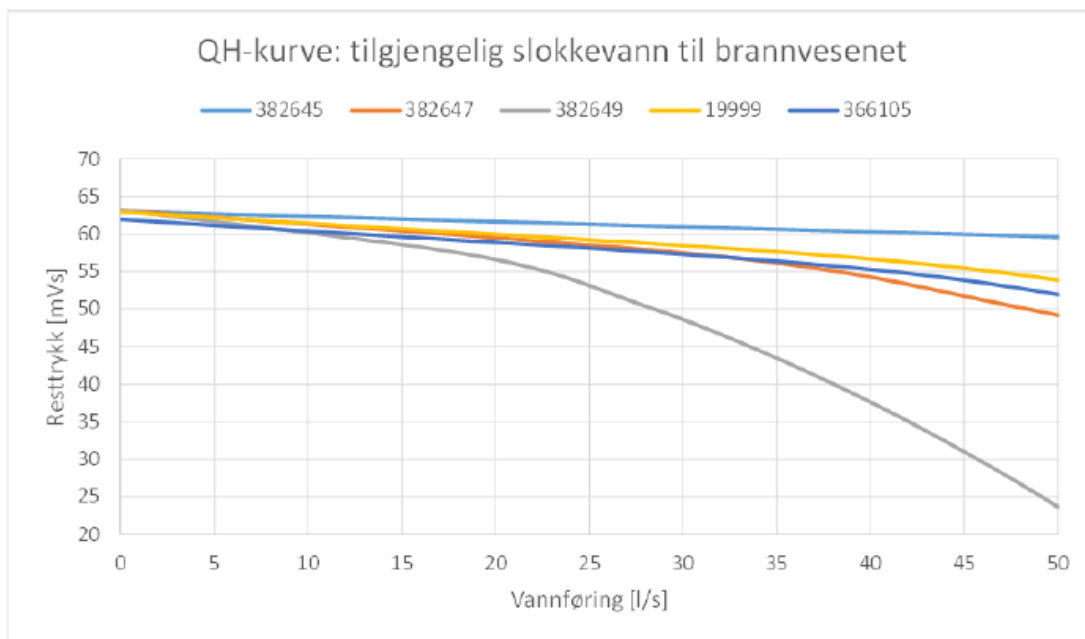
BILDE 6: NETTSIMULERINGER FRA TRONDHEIM KOMMUNE

Dimensjonerende slokkevannsmengde for planlagt bebyggelse er lik 50 l/s fordelt på min. to uttak. Structor har mottatt nettsimuleringer fra Trondheim kommune Kommunalteknikk som dokumenterer at eksisterende vannkummer i nærheten har tilstrekkelig kapasitet for dette. Som vist på vedlagte VA-plan, er også plassering av eksisterende slokkevannsuttak tilstrekkelig slik at bygningens fasader samt hovedangrepsveg er dekket opp.
