# NOTAT

Oppdrag **Bråbrua-naturmangfold**  
Kunde **Statens vegvesen region Midt**  
Notat nr. **1**  
Dato **2017/09/12**  
Til  
Fra **Geir Langelo**

## Detaljreguleringsplan for fv 707 Bråbrua - Naturmangfold Kartlegging av naturmangfold - foreløpig notat

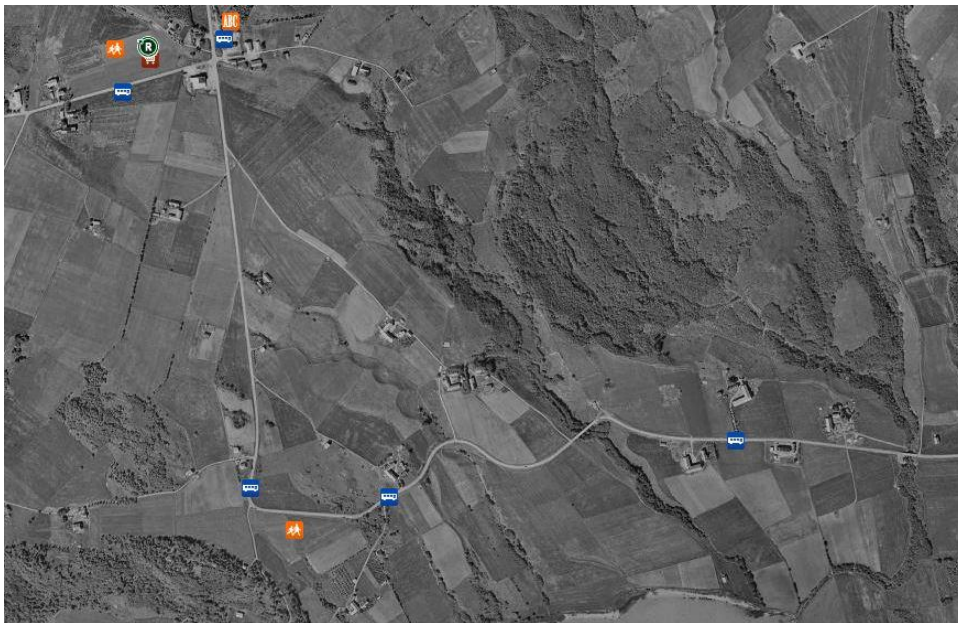
Figur 6. Flyfotoet viser ravinen slik den fremstod i 1957.

**Påvirkning:** Ravinen har opprinnelig vært større, men er i dag planert nord for avgrensningen. I tillegg hadde den også flere sidegrener som i dag er fylt igjen og planert. Deler av ravinedalene ble tidligere brukt som beiteområde, og var snauhogd på 50- og 60-tallet. Fylkesveg 707 krysser ravinen via en bru.

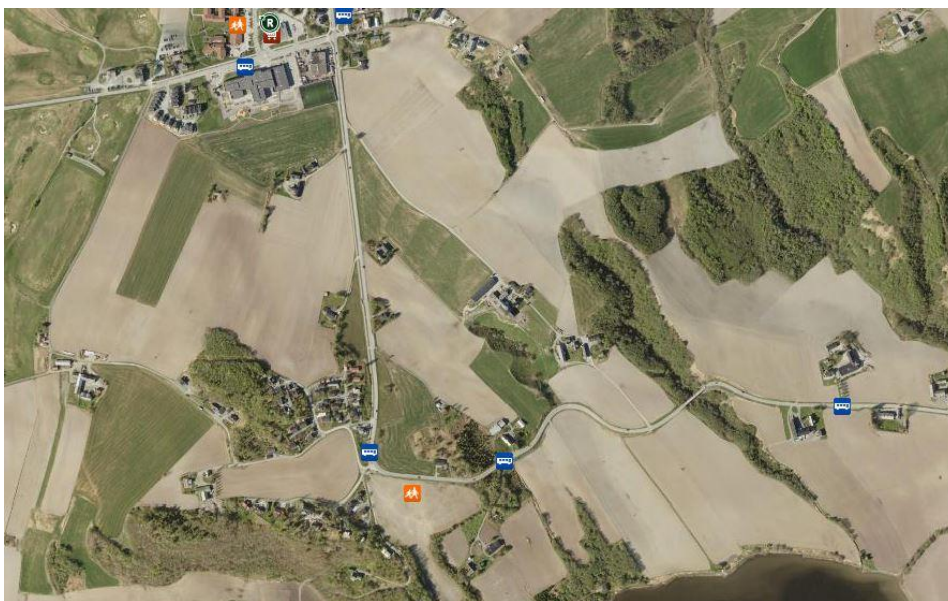
Figur 7. Bildet viser ravinens utstrekning i dag.

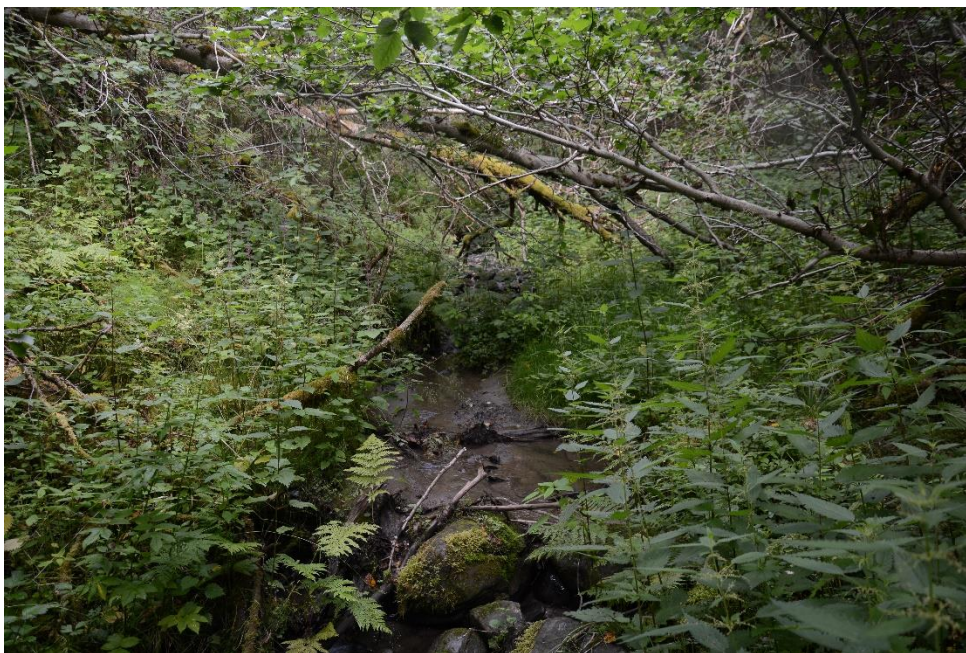
**Figur 8. Typisk miljø fra ravine, med høgstaude og liggende død ved over ravinebunnen.**

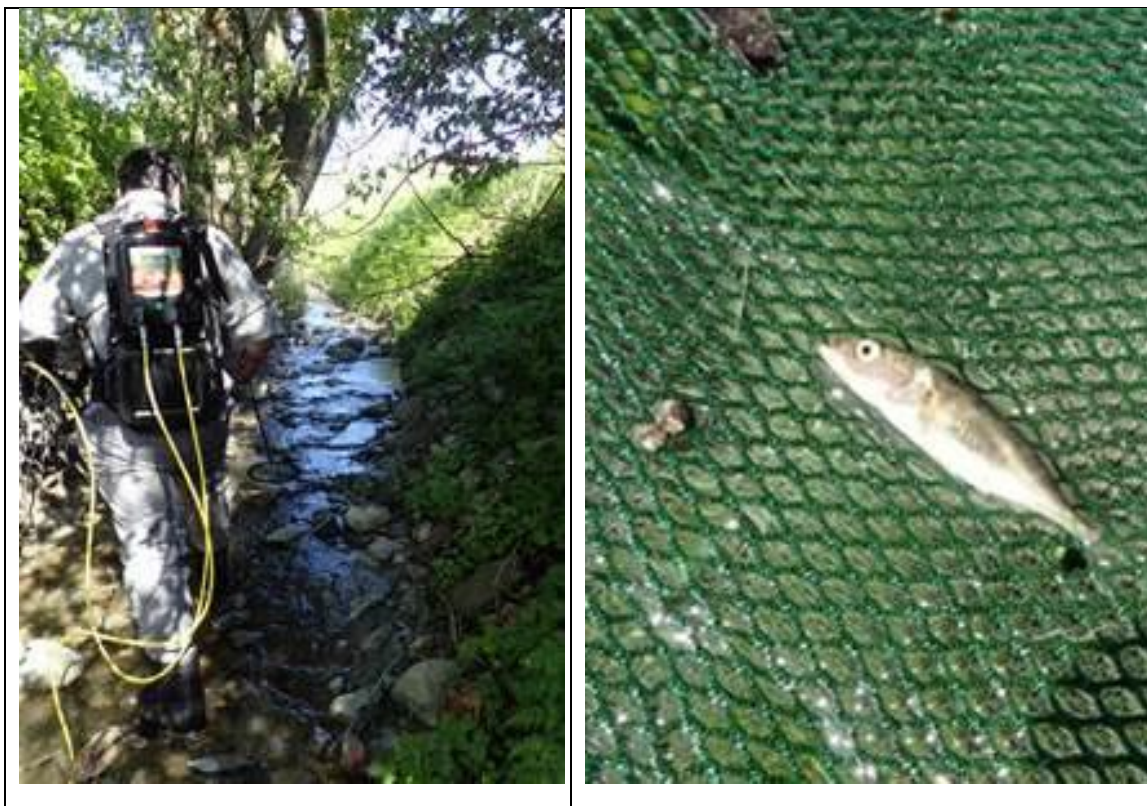
**Figur 9.** Bildene er fra fiskundersøkelsen som ble utført 2. juni 2017. Det ble kun registrert stingsild i bekken.

Det ble ikke registrert laks eller ørret under fisket med elektrisk fiskeapparat. Det ble registrert tre stingsild nederst i bekken. Ørretyngel i slike bekker lever i bekken i 2-6 år før de ev går ut i sjøen. I en så liten bekk vil det være lett å påvise ev forekomst av ørret ved hjelp av elfiske. Det ble kun påvist stingsild, og ut fra det tror vi ikke bekken kan være et gyte- og oppvekstområde for ørret, og at dette ev bare forekommer sporadisk.
